ELAMUKS KOHANDATUD GRANIITKIVIST KÕRVALHOONE
SEISUKORRA HINDAMINE JA JUHISED RESTAUREERIMISEKS NING
RENOVEERIMISEKS

Laeva tee 2, Pajupea küla Rae vald Harjumaa

2015/2016 õppeaasta
Arhitektuuri konserveerimise ja restaureerimise täiendkoolituskursuse lõputöö

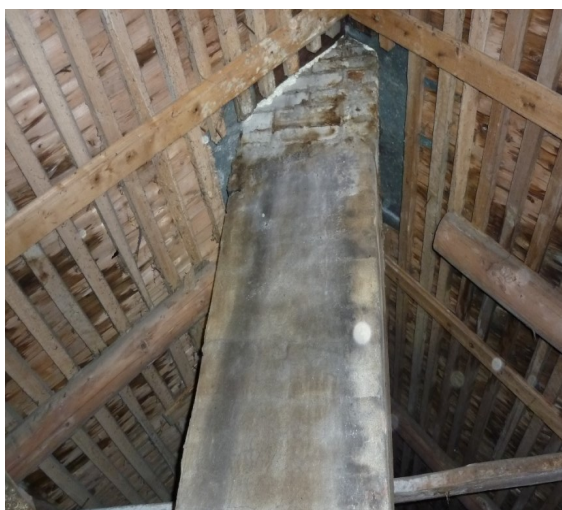
Palkide müürlatile ehk räästapärilinile toetuva otsa läbimõõt on ca 16...18 cm, palgi ladva osa on jäetud harja poole, selle läbimõõt on ca 12....14cm. Hoone otsasarikad on valmistatud 10x10cm ristlõikega saematerjalist, mille otsad on samuti profileeritud. Otsasarikapaare siduvad pennid on samuti saetud materjalist. Sarikate otsad on tapitud ning ca 3cm jämeduste puitnaeltega ühendatud. Puitnaelad on voolitud 3,5x3,5cm saematerjalist. Sarikate samm on ca 3 küünart (3x0,533m) ehk ca 160...163cm. Katusekonstruktsiooni jäigastamiseks nurkadesse paigaldatud kuuselatist diagonaalid, mis on tapitud hoone otsasarikate ja räästapärilinsisse. Kummalgi katusepoolel on 3 kaldidiagonaali. Üks sarikapaar on elamuks ümberhitamise käigus katkestatud ja „vekseldatud“ külgnevate sarikate külge. Vt fotod nr. 5 ja 6.

Foto nr. 5 Katkestatud sarikad

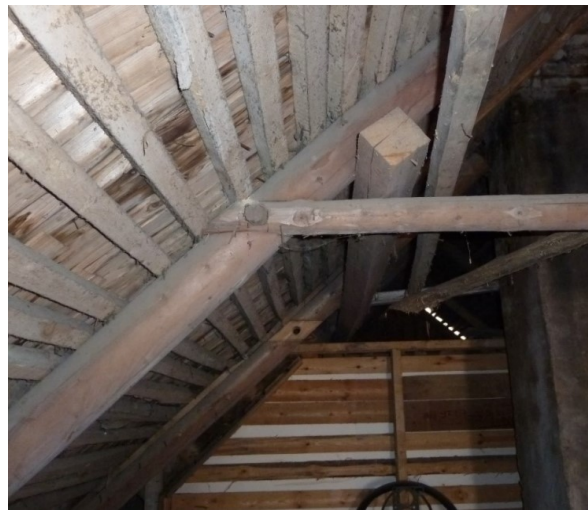
Foto nr. 6 Ebaõnnestunud vekseldamine

Kuna sarikate omavaheline samm on niigi oluliselt suurem kui praegusaja ehitusnormid lubaksid, siis on vekseldamise tulemusena veidi läbi paindunud külgnevad sarikapaarid ja vekseldamiseks kasutatud 10x10cm pruss. Pruss on kõverdunud ca 4cm.

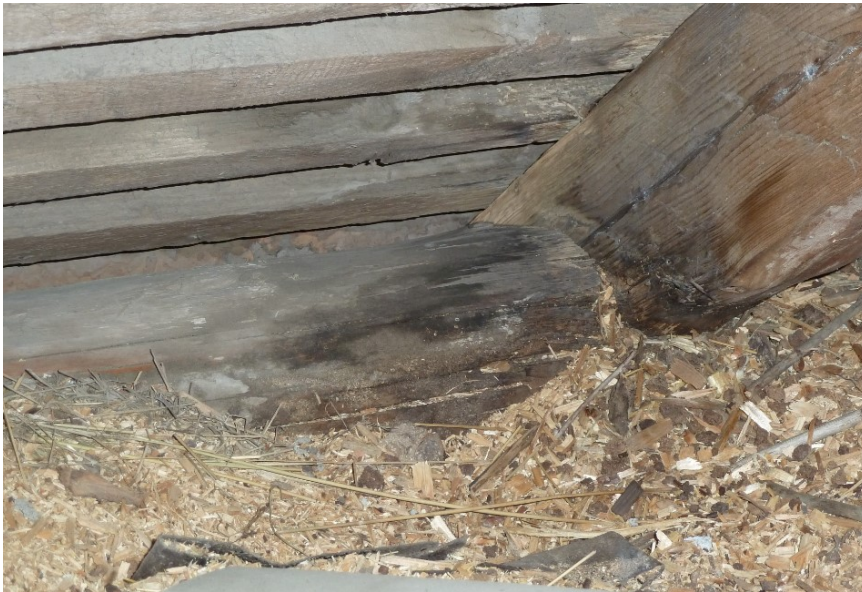
Räästapärline (müürlatt) läbimõõt on ca 28...30cm. Räästapärline on kohati saanud veekahjustusi ning on pehkinud. Hoone hoovipoolsel küljel pehastumise jälgi pole näha, küll aga on pehkinud kahes kohas tee (lõuna) poole jääv räästapärline. Vt fotot nr. 8.

Foto nr. 8. Sadevee kahjustusi saanud räästapärline ning sarika tapikoht

PS! Katusekonstruktsioonide ümberehitamisel tuleb välja vahetada kõik pehastunud puitkonstruktsioonid (nt fotol nr. 8 näidatud sarika ots ja räästapärliini osa). Tööde teostamisel kasutada traditsioonilisi töövõtteid.

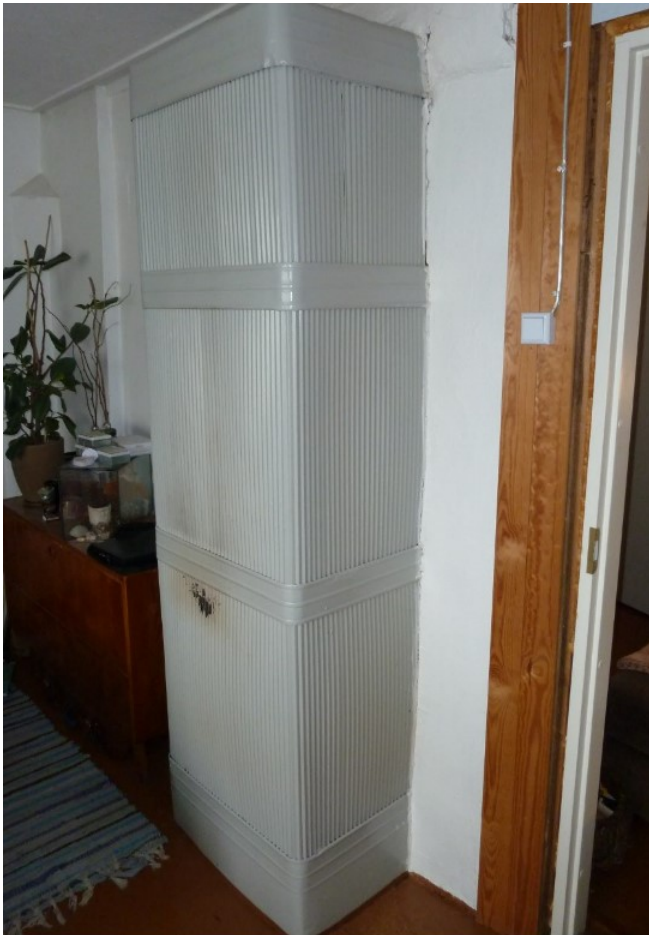
punast tellist. Ruumide 4 ja 5 vahelises ahjus on suitsukäiku moodustama peavad kivid sisse kukkunud ning soe kihutab praktiliselt otsejoores korstnasse. Vt fotosid. Ahjude ehitusaasta ja meister on teadmata. Arvestades ahju ehitamise kvaliteeti ja tüüpi, siis võib oletada, et ahjud on ehitatud siiski nõukogude ajal. Ahjud asuvad ruumide 4 ja 5 vahel ning ruumide 6 ja 7.

Foto nr. 11. Plekkkestaga ahi tubade 4 ja 5 vahel

Tehnilise seisundi hindamine ja eritingimised. Vanad nõukogudeaegsed plekkkestaga ahjud on halvas seisukorras. Kuna nad ajaloolist väärtust ei oma, siis nende taastamine on ebamõistlik. Ahjud tuleks lammutada. Kasutusse jäävad suitsulõõrid tuleb tahmast puhastada ning taastada perspetiivsete uute ahjude tarvis. Olemasolev pliita jääb alles.

Tubade 4 ja 5 vahele ehitatakse lešoga küttekeha ehk rakettahi. Lisatud foto on illustratiivne. (allikas Google otsingumootor). Tegelikuses kohandatakse ahi vastavalt vajadusele soojust saaksid mõlemad toad. Vt Illustratiivset fotot nr.15

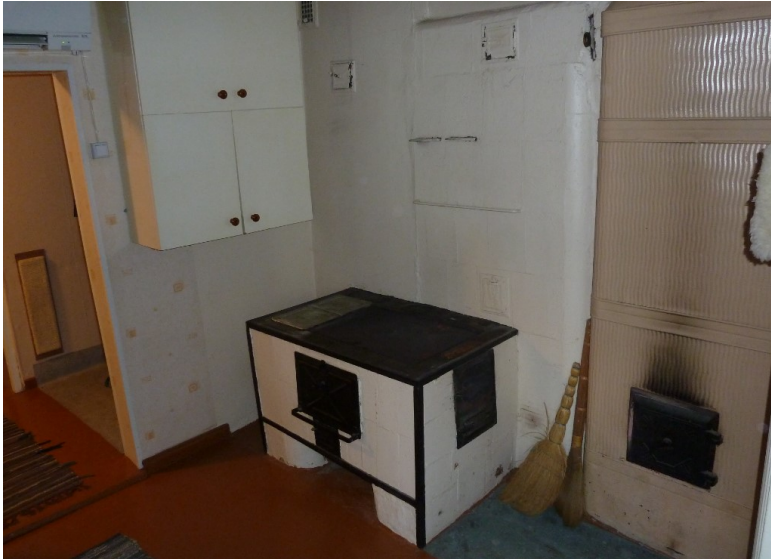
Hoone küttekehadeks on nõukogude aegsed plekk-kestaga ahjud. Ahjude akumulatsioonivõime on halb. Ahju seinapaksuseks on ca 12cm ehk siis kaks servale toetatud

Foto nr. 12. Plekkkestaga ahi ja puupliit vanas köögis ehk ruumis 7

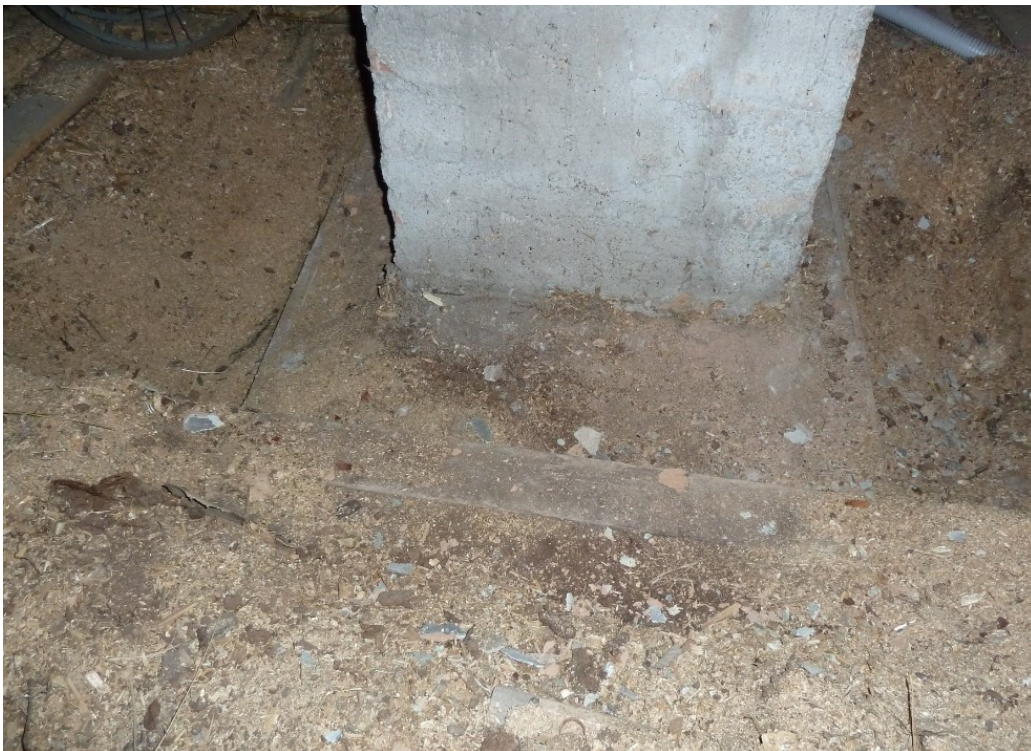
Korstnajala ümber on valatud tsementsegust krae tuleohutuse maandamiseks. Krae laius on ebahõltsane ja laius sõltub sellest, kui kaugele korstnajalast on jäänud laetala või vekseltala, mida arvatavasti kasutati valamisel külgraketisena. Vt fotot nr. 14.

Foto nr. 14. Korstnajalga ümbritsev tsementsegust vöö

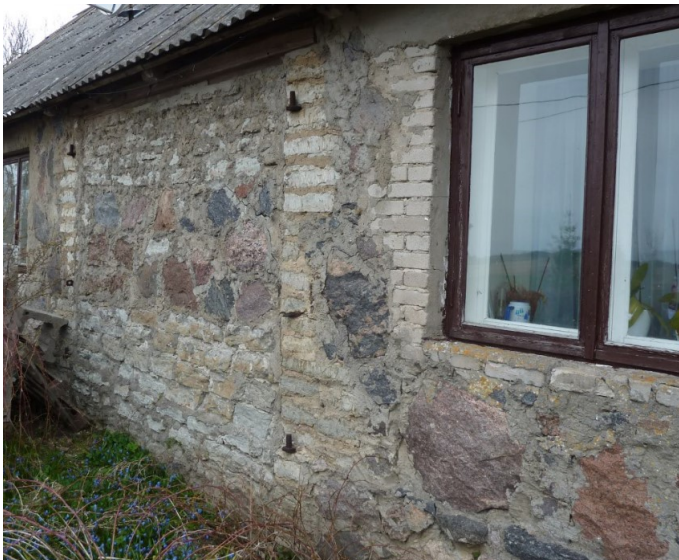
Välisseinad on laotud graniitkivi (rahvakeeli maakivi) müüritisena. Müüritise paksus on ca 70cm. Ladumisel on kasutatud lubiliiv segu, hilisemad avade täitmised ja vuukide täitmised on tehtud tsementseguga ning äärmiselt lohakalt. Vt fotosid nr. 17 ja 17.1 ning 17.2

Foto nr. 17. Vaade lõunast kinnilaotud rehevärava augule.

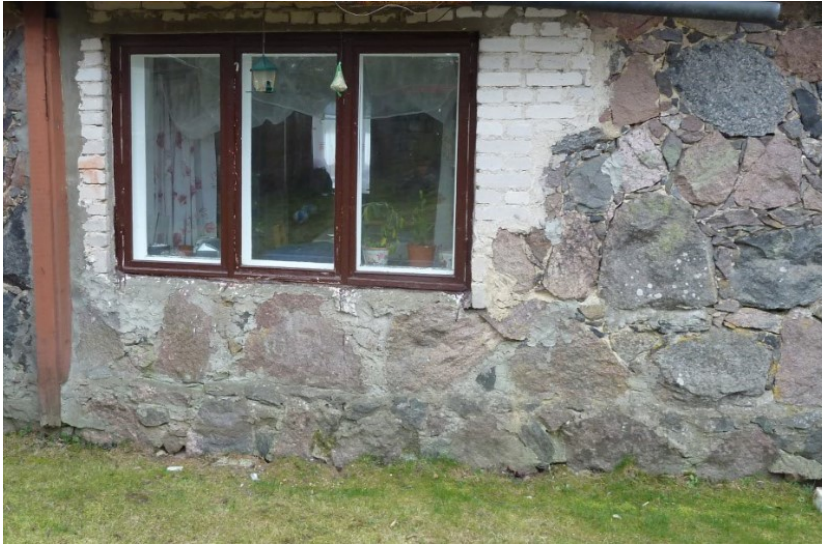
Foto nr. 17.1. Vaade põhjast elamuks ehitamise käigus sisse lammutatud aknaavast.
Vaade ruum 7 aknale.

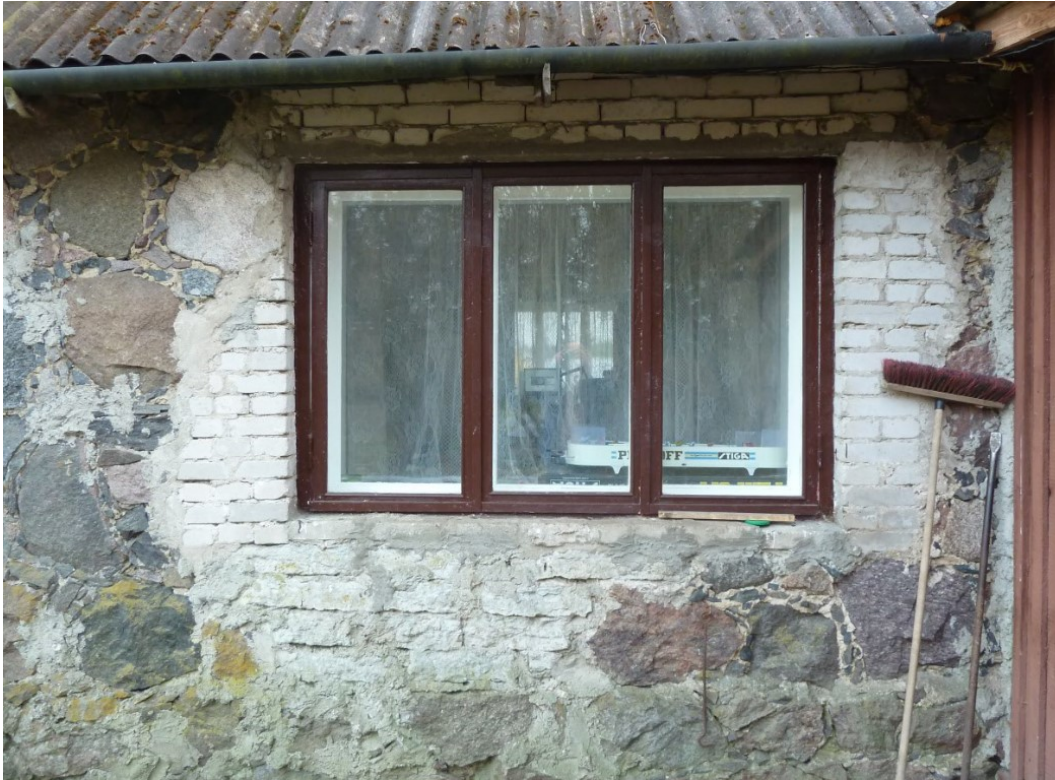
Elamuks ümberehituse käigus on seintesse lammutatud aknaavad. Peale lammutamist on aknaavade küljed uuesti sirgeks laotud, kuid tehtud töö on väga halva kvaliteediga. Müüritise ladumisel pole sobivaid graniitkive otsitud ega sobitatud, laotises kasutatud silikaattellised on laotud juhuslikult – lihtsalt tühimiku täiteks. Ladumisel on kasutatud tsementmörti.

Foto 17.2 Vaade hoone kirdenurgast elamuks ehitamise käigus sisse lõhutud aknaavale

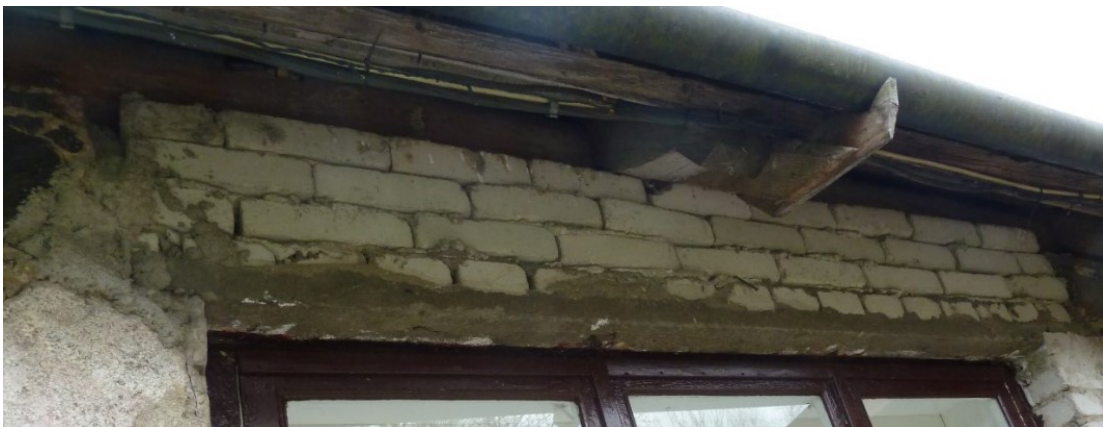
Hiljem tehtud akna avade sillused on laotud silikaattellistest, oletatavasti mingist terasest profiilile või toetavad need sootuks akna lengile. Vaata silluseid fotodelt 18; 18.1; 18.2

Foto nr. 18. Vaade ruumi nr. 4 tellistest laotud aknasillusele

Peale akna silluste tegeliku olukorra selgumist tuleb hinnata kas sillused tuleb lammutada ning ehitada uued või saab neid remontida – tugevdada. Hindamisse kaasata konstruktor, kes teeb vajalikd tugevusarvutused.

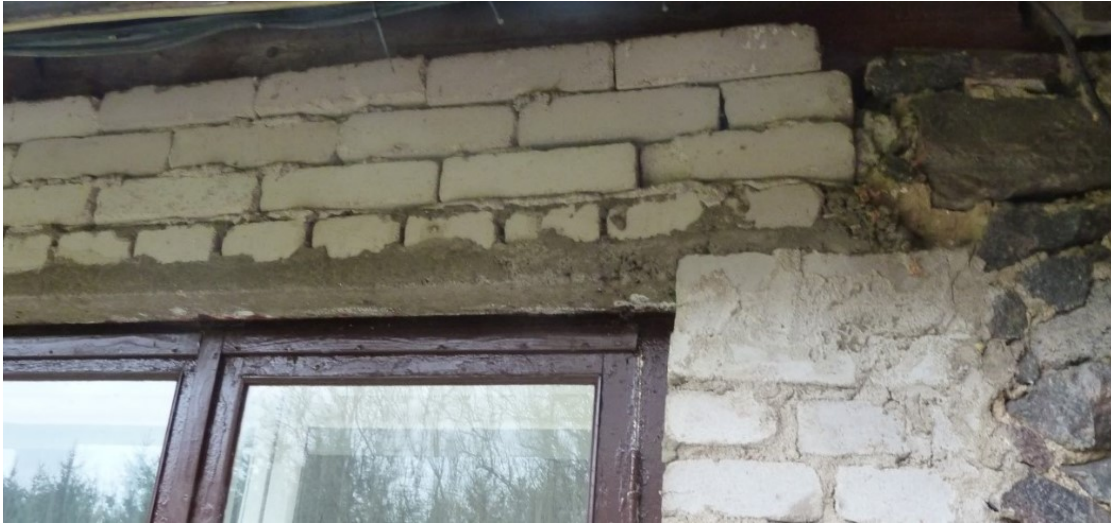
Foto nr. 18.1. Vaade ruumi nr. 7 silikaattelistest laotud akna sillusele

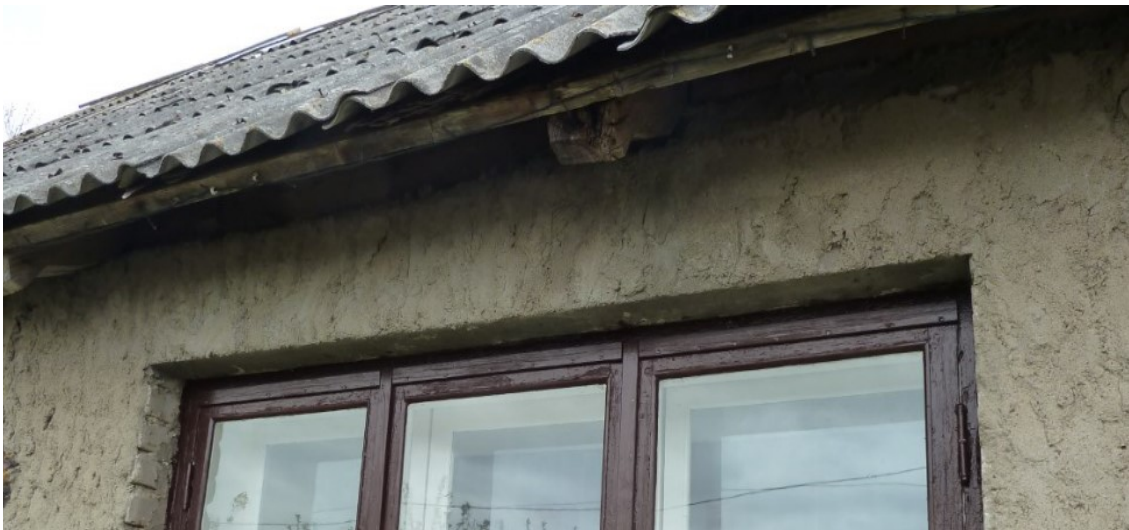
Foto nr. 18.2 Vaade ruumi nr. 6 krohvitud aknasillusele

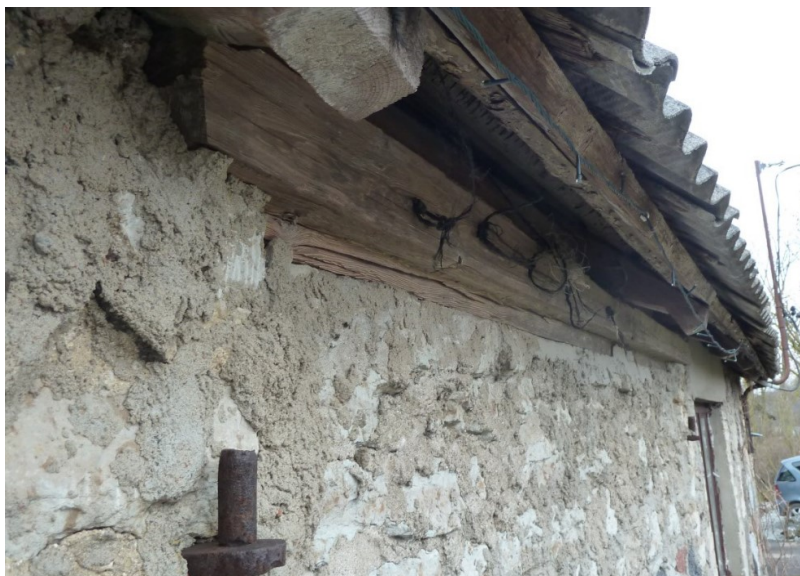
Vanade rehealuse väravate sillused on puidust ja hästi säilinud (pehastumise märke pole – koputamisel kõliseb). Vt fotot nr. 18.3. Ruumi nr. 8 ukse ja aknaava sillus on betoneeritud ja võlvjas. Vt foto 18.4 ja 18.5. Ukseava on ajutiselt sinna mittesobiva metalluksega suletud.

Foto nr. 18.3. Vana rehevärava puittalast sillus, hoone lõunaküljel.

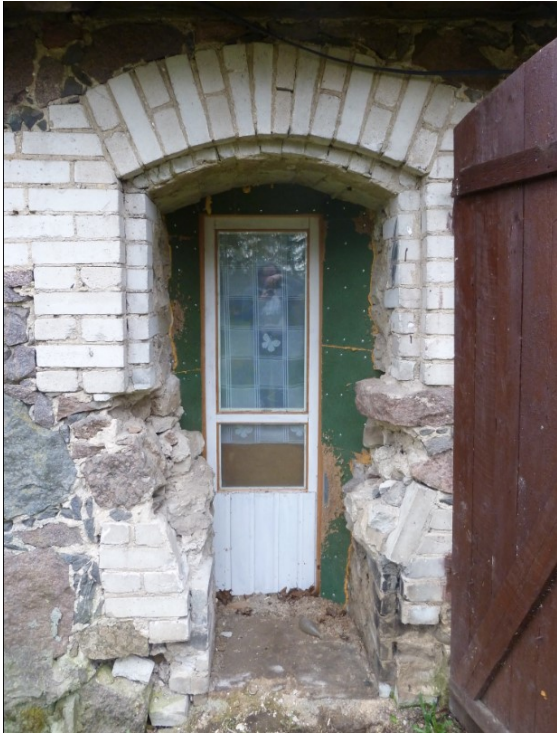
Ruumi nr. 9 sillus on laotud silikaattellistest. Algsel hoone kasutusel tundub olevat, et ava on olnud kahe sillusega. Kuna alumise ava külgmised tellised on tahmunud, võib oletada, et tegemist on olnud mingi vana küttekoldega. Fotel nr. 18.6 on näha vana tellistest kaarsilluse järelejäänud kivi (ukse ava paremal küljel). Alumise ava küljed on jäetud peale ukseavaks ümber lammutamist vormistamata. Pööningul on näha veel endise küttekolde läbiviiguava koht katuse roovitisest. Vt foto nr. 19.

Foto nr. 18.6. Vaade ruumi nr. 9 põhjapoolsele ukseavale, mis tundub algselt olevat kaheks eraldi avaks jaotatud olema.

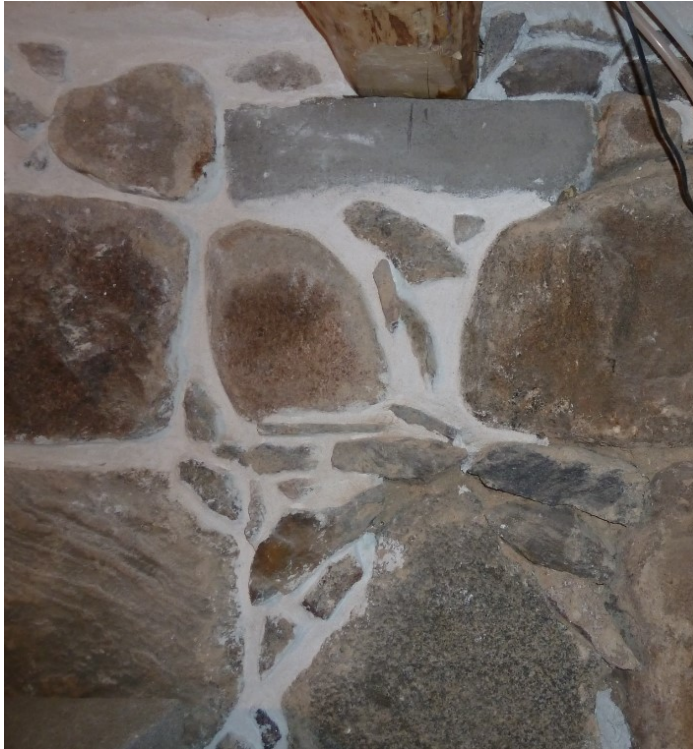
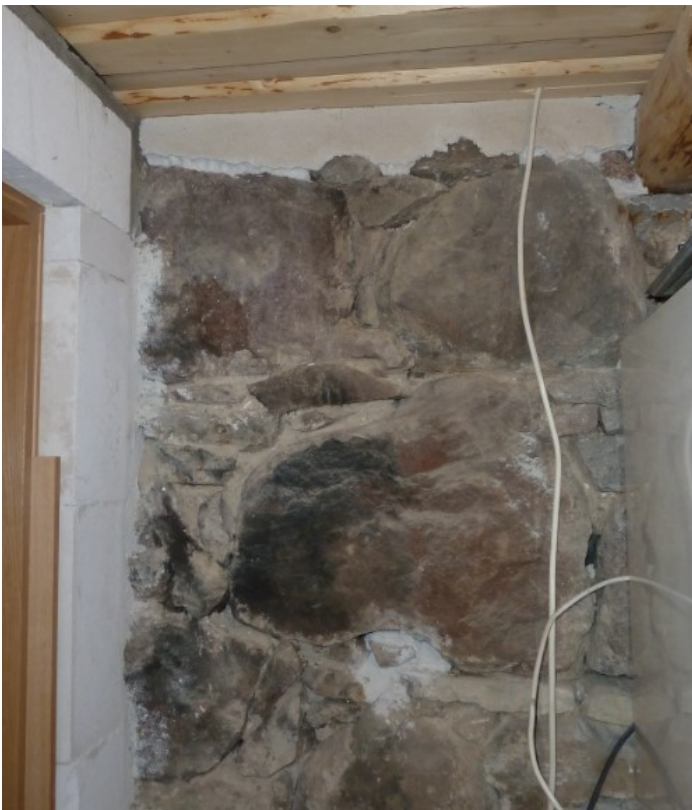
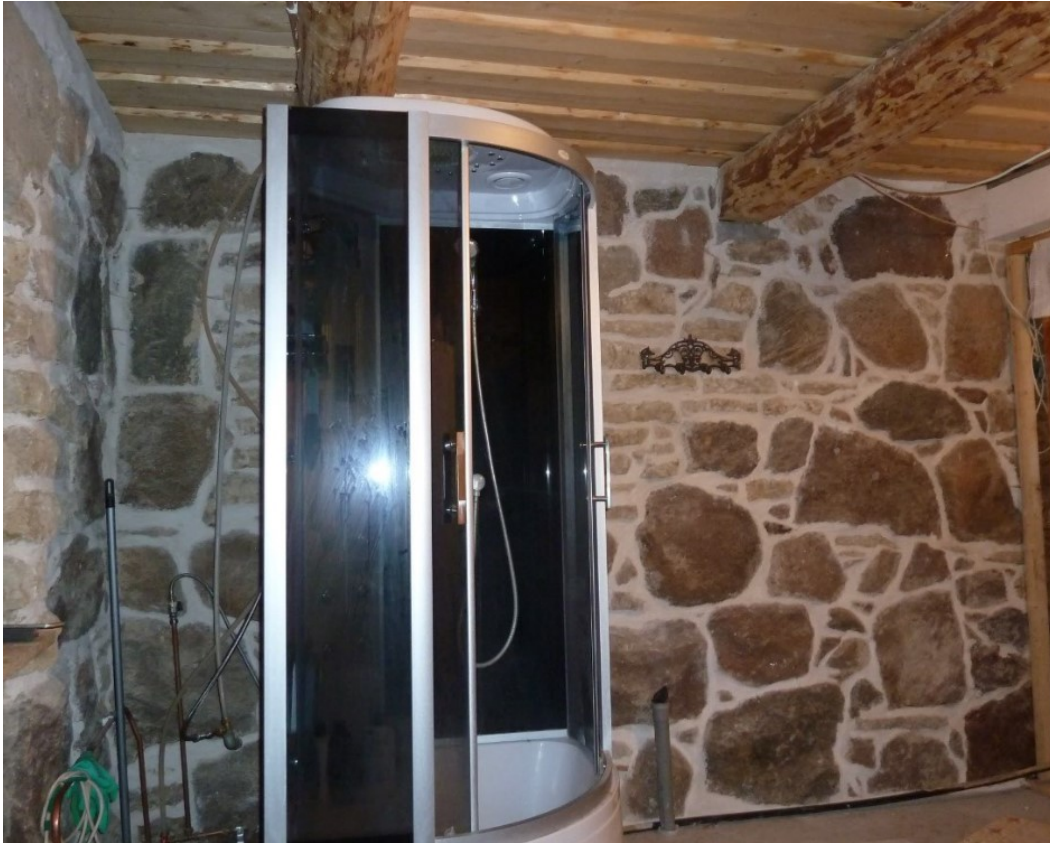
Sarnaselt on kaetud kogu välisseinte ring. Külmade saabudes tungivad hoonesse hiired, kes pesitsevad maakivist välisseina ja sissepoole paigaldatud soojustuskihi sees. Hetkel on sisemine karkass ja soojustuse kiht seest eemaldatud ainult ruumis nr. 8, kus on kividevahelised vuugid tsementsegust ja lahtisest lubjasegust puhastatud ning on uuesti vuugitud lubiliivseguga. Vt fotosid nr. 21; 21.1 ja 21.2.

Vuukide puhastamise ajal selgus, et maakivide vahelised suured tühimikud olid täidetud mulla ja saepuru seguga. Muld ja saepuri olid kergelt niisked, kuid hallitust polnud.

Foto nr. 21. Vaade osaliselt vuugitud graniitkivi müüritisele ruumis nr. 8

Foto nr. 21.1. Vaade samale seinale sarnaselt fotol 21 nähtule, kuid vuukimata

Foto nr. 21.2. Vaade ruumise nr. 8 läänepoolsele välisseinale

Puhastada vuugid vanast lahtisest lubikrohvist või tsementkrohvist. Vuukide puhastamise sügavus sõltub vuugi laiusest.

Puhastada vuugid tolmuimejaga lahtisest osisest.

Pesta maakivid ja vuugid ettevaatlikult survepesuriga.

Suurematasse tühimikesse lisada graniitkivi tükke ning vuukida lubiliivseguga.

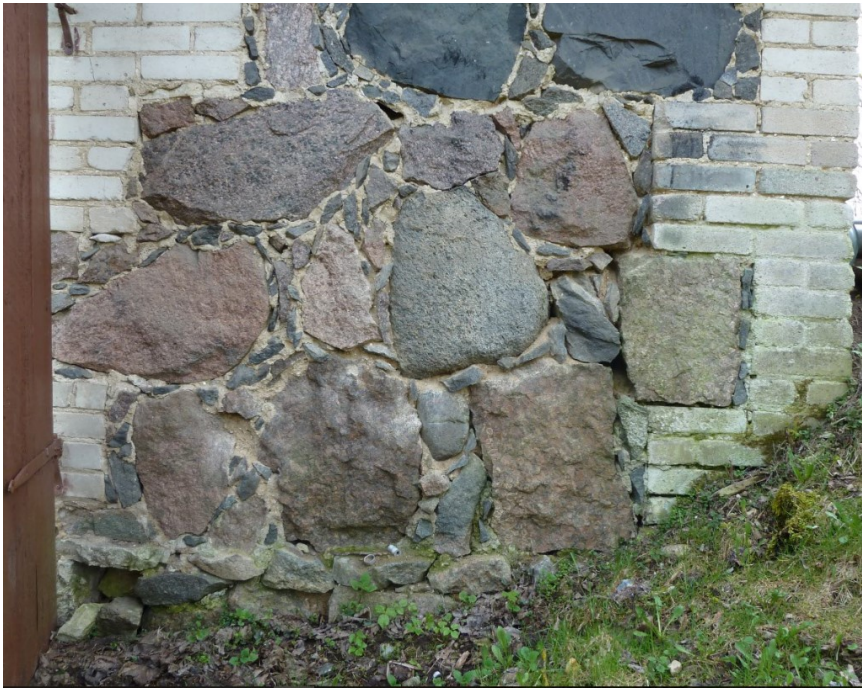
Foto nr. 22. Vaade põhjapoolsele välisseinale. Vasakul all nurgas kivid seinast irdunud. Samuti silikaadist nurgalaotise kõrval on sadevesi segu vuugist uhtnud.

Tehnilise seisundi hindamine ja eritingimised. Hoone sokli soojustamisel nii vertikaalselt kui horisontaalselt (et külm vundamendi all ei pääseks) ehk siis vundamendi lahti kaevamise käigus ei tohi sügavamale kaevata kui on vundamendi alumine kõrgusmärk. Lahti kaevamise käigus tuleks kividevahelised vuugid ettevaatlikult mullast puhastada ning täita lubitsemmentseguga. Tööd teostada ca 1...1,5m lõikudena. Isegi kui hiljem hoone lääne, põhja ja lõunakülge soojustatakse tuleb enne soojustamist seinte vuugid puhastada tsementsegust ning vuukida. Eriti tähtis on see vundamendi puhul kuni sokli ülemise kõrgusmärgini.

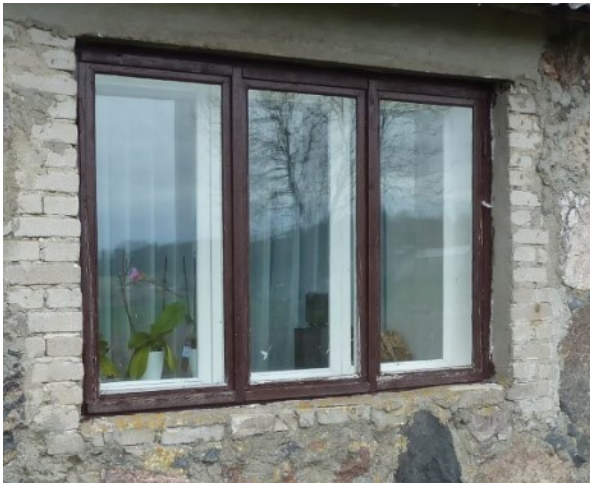
Väljastpoolt on aknad värvitud pruuni alküüdvärviga. Seest on värvitud valge alküüdvärviga. Pööningu aken on kitsama lengiga ja arvestatud ühekordse raami tarvis. Klaasitud on puutliistudega, aknaraam on ära vajunud. Aknad fotodel 23; 23.1 ja 23.2.

Foto nr. 23. Vaade lõunast ruumi nr.5 aknale. Akna jaotus ei sobi hoone proportsioonidega

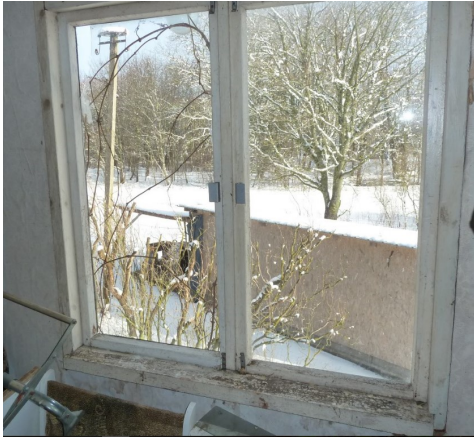
Foto nr. 23.2. Pööningu aken. Akna leng 1 kordse raami jaoks. Akna puitosa heas korras. Raam istub lengi täpselt.

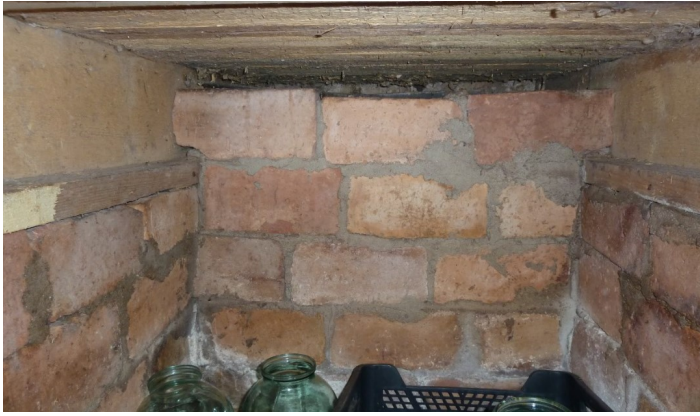
Keldri seinad ja põrand on punastest tellistest laotud. Vt foto nr. 27. Tellisseinale on omakorda toetama pandud 100x75 pruss. Hüdroisolatsiooniriba prussi ja tellise vahel pole kuid pruss paistab koputades heas korras olema.

Foto nr. 27. Põrandaalune keldriruum toas nr. 4
