**TALLINNAS KUNGLA TN 48 KORTERELAMU ERITINGIMUSED  
HOONE FASSAADI REKONSTRUEERIMISEKS JA LAIENDAMISEKS**

Objekti aadress: Kungla tn 48, Põhja-Tallinn, Tallinn  
2017/2018 õppeaasta

Arhitektuuri konserveerimise ja restaureerimise täiendkoolituskursuse lõputöö

**Tallinn 2018**

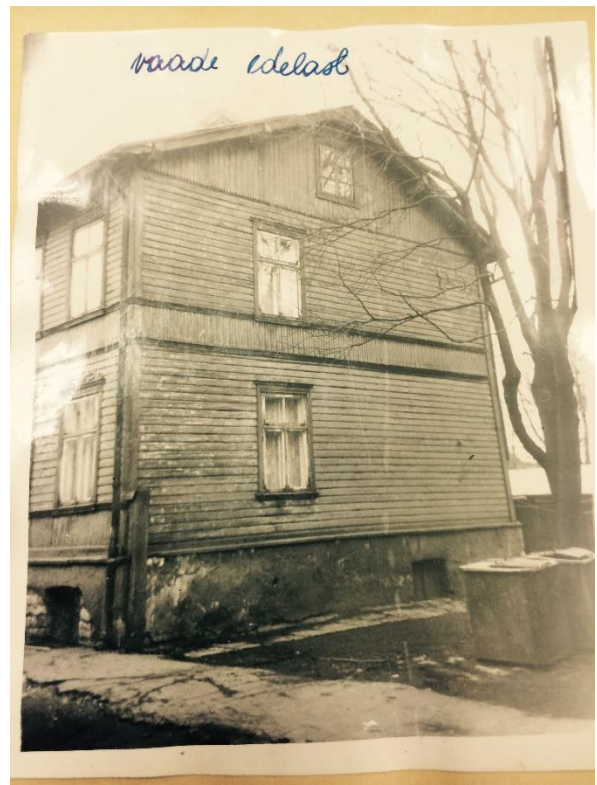
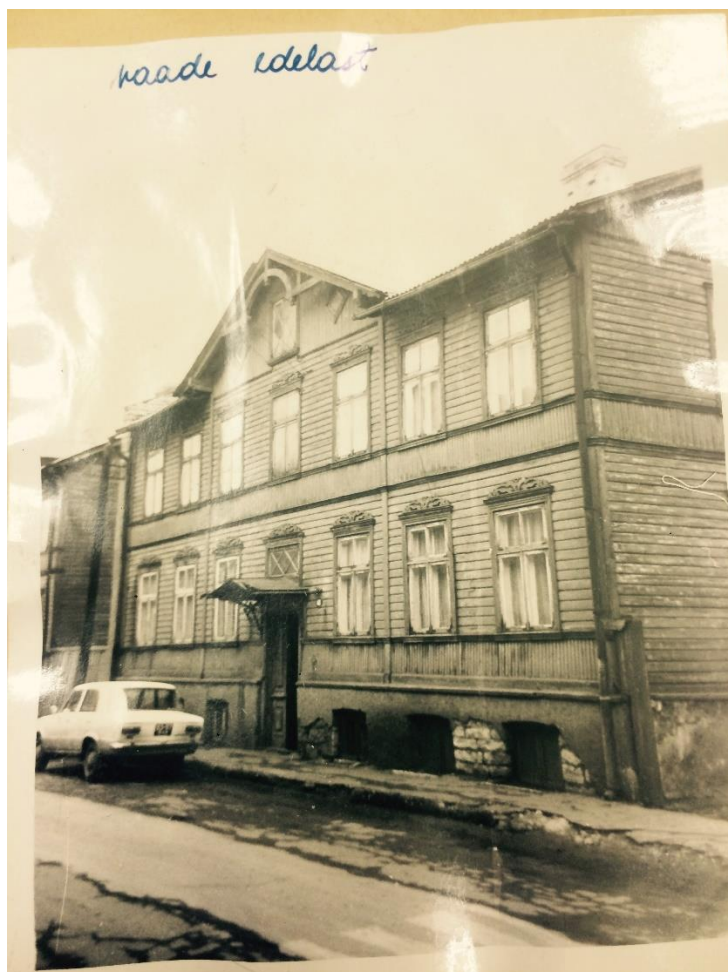
6. Riigiarhiivi säilik ERA.T-2.4-1.2388

Vastavad andmed puuduvad, kuid nähtub, et katusesarikaid on hilisemal perioodil vahetatud, sellest tuleneb ka saelõikeliste sarikaotsade kadumine, mis on nähtavad arhiivi fotodel (illustatsioon nr.6).

1. Säilitada hoone räästakõrgus
2. Katuse räästas ehitada välja lahtisena, saelõikeliste sarikaotstega. Räästa eenduvus analoogne olemasolevale. Sarika samm 900mm.
3. Hoovipoolsete vintskappide räästas lahendada põhimahuga sarnaselt, lahtine räästas saelõikeliste sarikaotstega, väiksema eenduvusega kui põhimahul. Vintskapi sarika samm 600mm.
4. Vihmavee juhtimiseks torudesse murtakse valtsplekki juhtrennid nende ette lumetõkkepiirded. Tänavapool torude alumised osad tugevdatud metallist. Torude läbimõõt 140mm. Vihmaveesüsteemid kavandada katusepealsete püstrennidega. Vihmaveetorud kavandada 1.5m ulatuses tugevdatud metallist, kinnitatuna nii sokli külge kui tänava tasapinda.

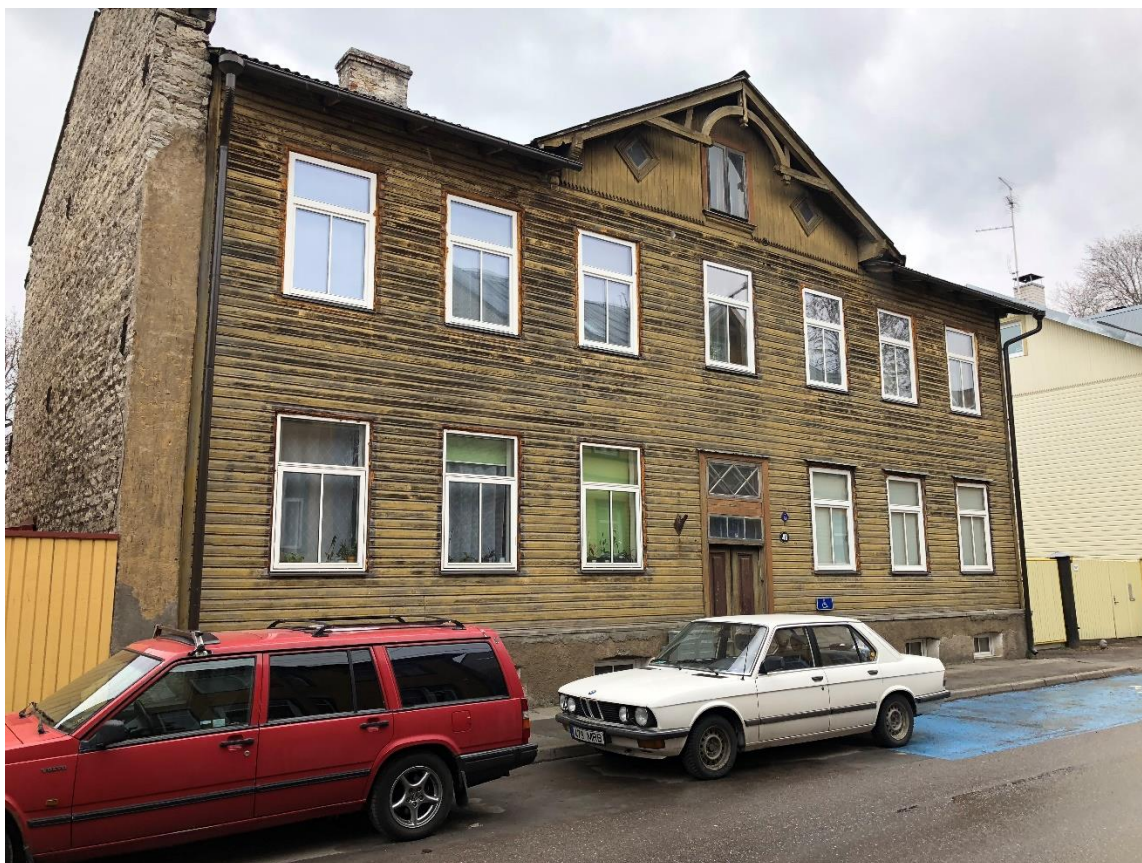
Nõukogude ajal on hoonel läbiviidud mitmeid remondi- ja parandustöid, mis on hoone algset arhitektuuri ilmet moonutanud. Remonditöödega on halvendatud olukorda kuna kasutatud on ebasobivaid materjale nagu tsementkrohv, monteerimisvaht, mis on tekitanud soklis niiskusprobleeme. Hoonele on paigaldatud ebasobiv eterniitkate ning ripprennide ja kandiliste torudega sadeveesüsteem. Paigaldatud on ka miljööalale ebasobivaid plastikaknaid. Fassaadidelt on kadunud puitdekoor. Kadunud sissepääsuukse varikatus.

7. Peafassaad. Olemasolev olukord.

- Esifassaadil akende kohale paigaldada ehisdetail analoogne ajaloolisele lahendusele. Aluseks võib võtta Lisa 1 toodud ehisdetail.
- Taastatakse lahtine räästalahendus saeristlõikega sarika- ja talatoetusega, katusekattena kasutatakse valtsplekki (või Klassik profiili) koos katusepealsete katuserennidega, korstnapitsid taastatud ja krohvitud ning kaetud katteplekiga.

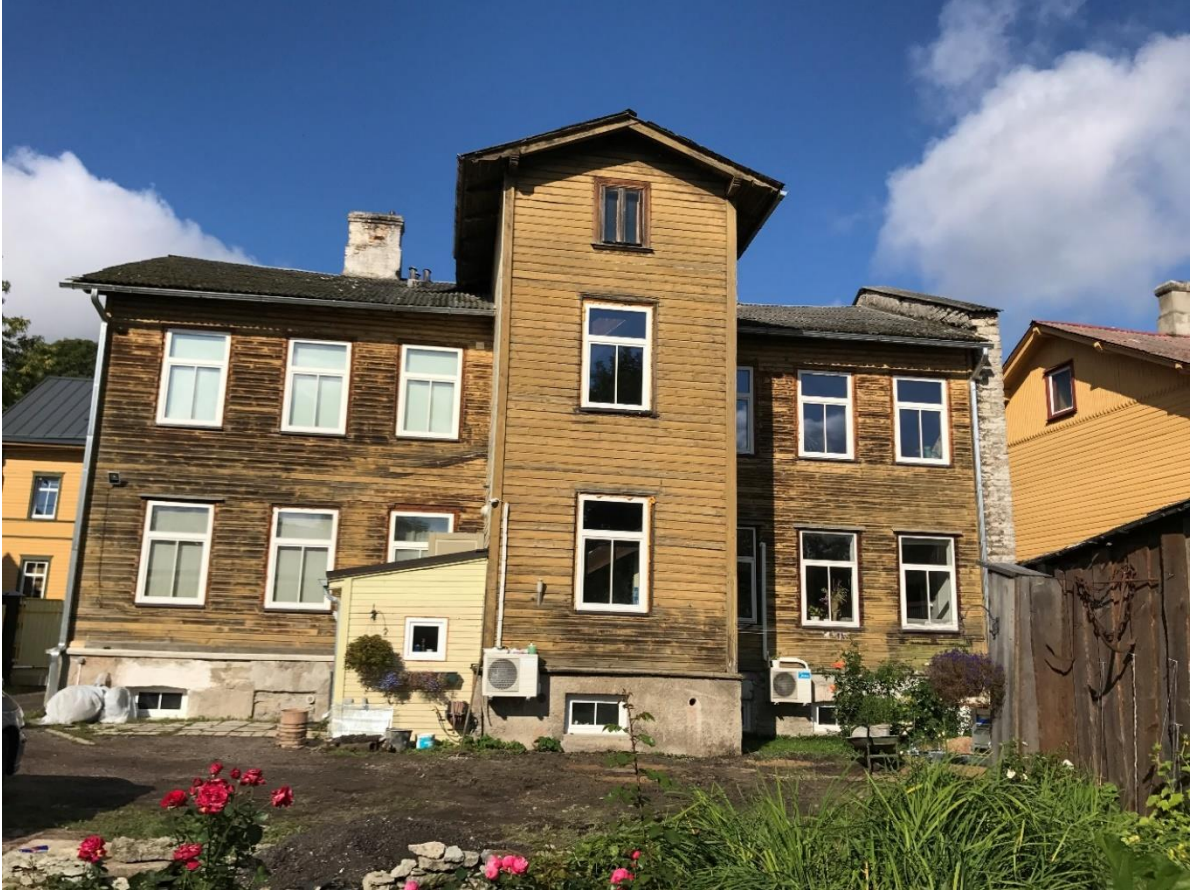
Hoovipoolsest osast on fassaadile kinnitatud mittesobilikud tehnoseadmed.

8. Vaade hoovi poolt. Olemasolev olukord.

5. Hoonele paigaldada uus veelaud. Veelaud peab olema kvaliteetsest tihedast puidust, kaldega konstruktsioonist eemale, veelaua üleulatus soklist vähemalt 4cm. Veelaud värvida kolm korda.
6. Eemaldada hoone ilmet kahjustavad tehnilised seadmed nagu kaamerad, valgustus, kaablid, gaasitorud jms. Miljööala fassaadidele ei ole tehniliste seadmete paigaldamine ilma kooskõlastamiseta lubatud. Seadmete paigaldamise vajadusel tuleb valgustus- ja turvasüsteemid lahendada arhitektuurse projektiga ja kooskõlastada TLPA-ga.

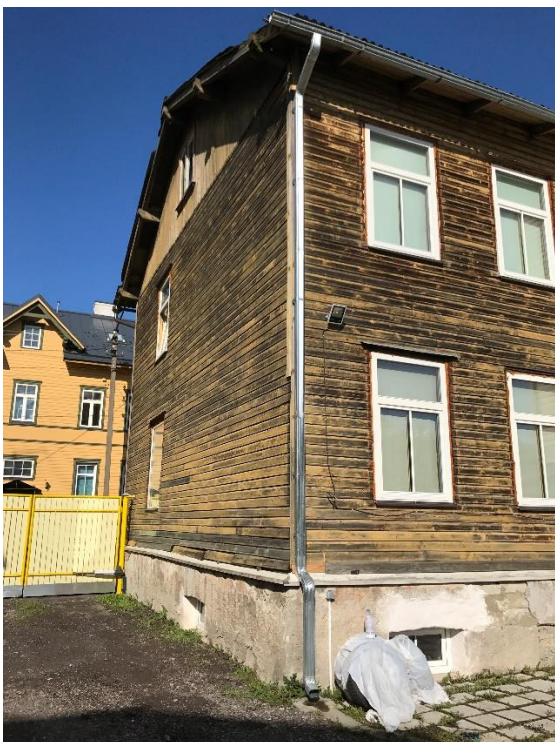
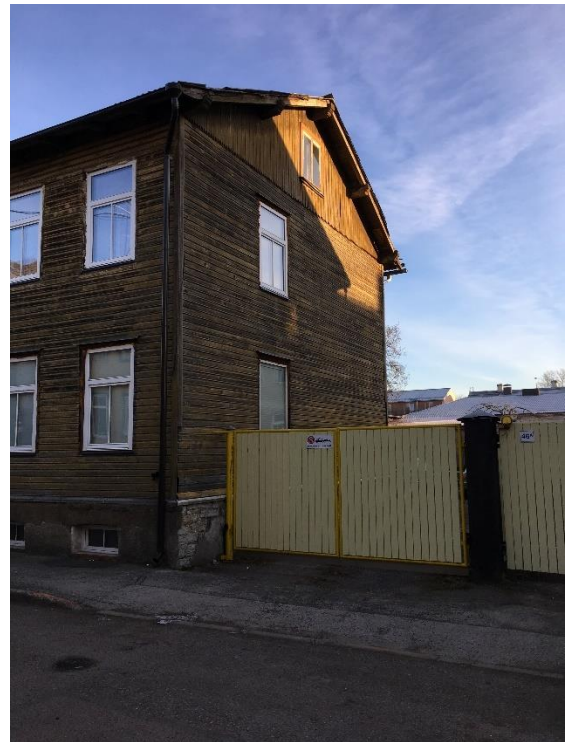
9. Otsa vaated. Olemasolev olukord.

Hoonel on suurem osa aknaid vahetatud uute pakettakende vastu (illustratsioon nr 7-9). Enamik on plastikust. Paigaldamisel on kasutatud montaaživahtu. Trepikojale on paigaldatud uued plastikaknad. Keldrikorruse aknad on osaliselt kinni müüritud või vahetatud samuti ebasobilike plastakende vastu.

4. Olemasolevad plastikaknad vahetada vanale majale sobilikumast materjalist aknaraamide vastu. Lubatud on puitaknad, mille siseraamidesse paigaldatud klaaspaketid. Aknad valmistada ehitusaegsete eeskujul, järgides mõõte, profiile ja raamijaotust. Akende tööjoonised kooskõlastada arhitektuurse projekti koosseisus TLPA;
5. Soklikorruse mittekasutatavad ja kinniehitatud aknad võib kinni müürida jättes soklipinnale krohvitud aknaorva ehk petikakna;
6. Säilitada esifassaadi kolmnurkfrontoonil paiknevad rombikujulised aknad
7. Hoone peauks restaureerida.
8. Soojustamisel tuleb taastada hoonetüübile iseloomulik välimise uksepale sügavus.

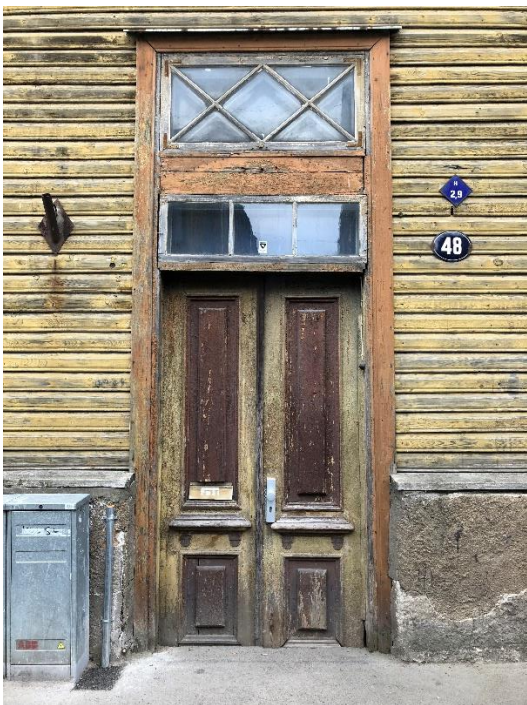
Ehitusaegseid aknaid on säilinud hoone viilualustes seintes pööningukorruse osas ja esifassaadil kolmnurkfrontoonil. Hoonel ehitusjärgsed aknad peavad olema originaali järgi 1920. aastatele tüüpilised neljase raamijaotusega topeltraamidega aknad (illustratsioon 5-6). Hoonel on säilinud originaalne sissepoole avanev kahe poolega tahveluks koos valgimikuaknaga.

10. Esifassaadi peauks.

- Taastatakse sissepääsu varikatuse. Aluseks võib võtta Lisa 3 toodud varikatuse näidis.
