**Kuivastu kõrtsi ajalooline ülevaade ja tehnilise  
seisukorra analüüs. Muinsuskaitse eritingimused**

Mälestis nr 21006, Kuivastu, Muhu vald, Saare maakond

2017/2018. õ-a. Arhitektuuri konserveerimise ja  
restaureerimise täiendkoolituskursuse lõputöö

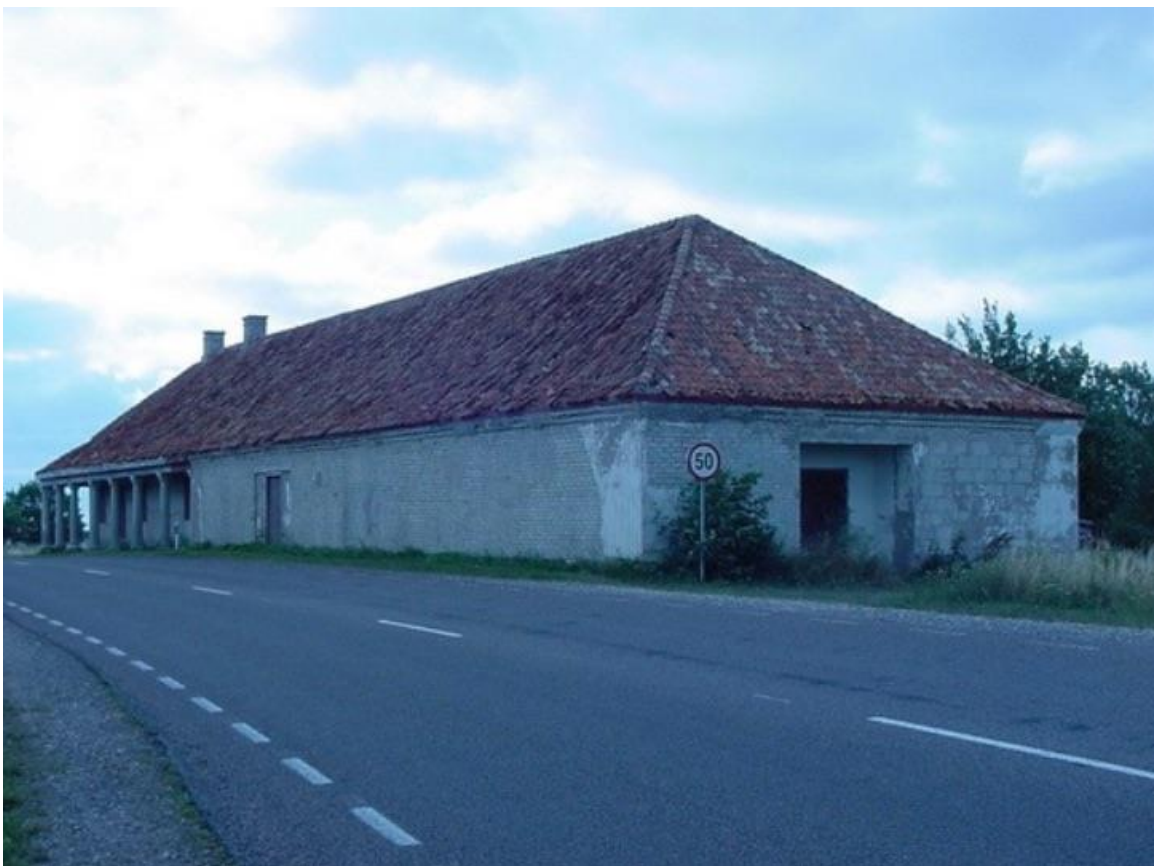
2005-2006 vahetati hoonel suures osas katusekatte materjal, kuna selleks ajaks oli 1978-1982 paigaldatud kivikatus amortiseerunud (äärmiselt ebakvaliteetsed katusekivid). Parandati katusekonstruktsioone, lisati laudadest roovitis, aluskatteks tõrvapapp ja katusele pandi uued kivid. Lisaks uutele kividele kasutati renoveerimisel ka katusekive teistelt objektidelt (tagumisel fassaadil). Hoone kaeti osaliselt betoonisisaldusega lubikrohviga, kuid krohv ei jäänud seinale püsima. Alates sellest ajast on hoone kasutamata ja seisab konserveerituna.

*Foto: Kuivastu kõrtsihoone aastal 2003, kus on näha lagunevat katusekatet. Autor, Jaan Väli, Muinsuskaitseameti Jaan Väli fotokogu, <https://register.muinas.ee/public.php?menuID=photolibrary-collection-785&filter%5Bcollectiontype%5D=785&page=132&lang=en>,*

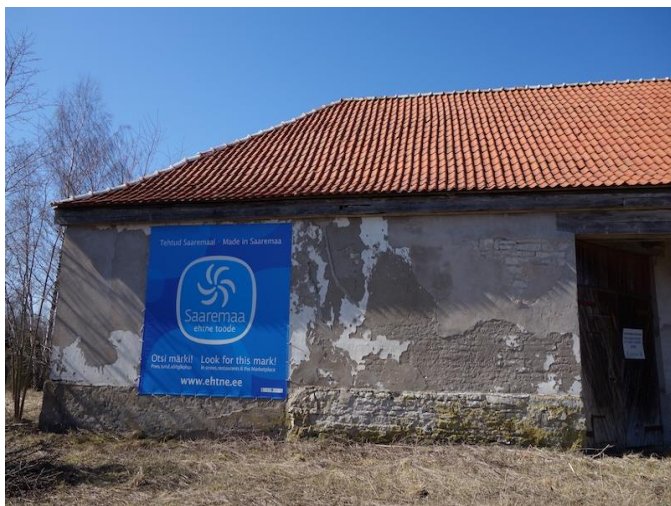
*Foto 1: Vaade säilinud paekivi müüritisele ja soklile sadamapoolsel fassaadil. Vasemal uus sein aastast 1979-1983. Autori foto, aprill 2018.*

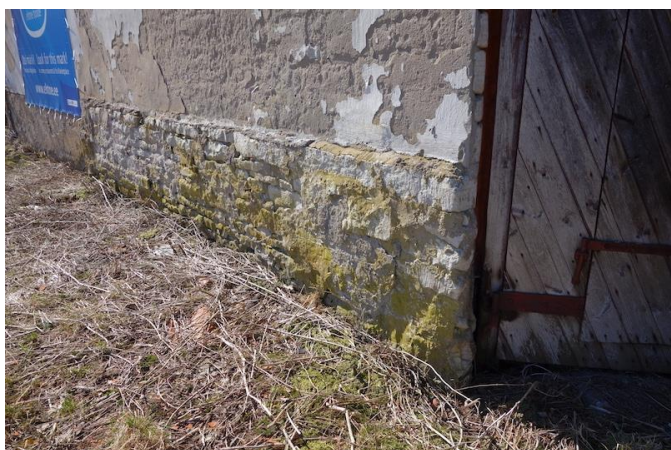
*Foto 2: Vaade säilinud paekivi müüritisele ja soklile sadamapoolsel fassaadil. Vasemal uus sein aastast 1979-1983. Autori foto, aprill 2018.*

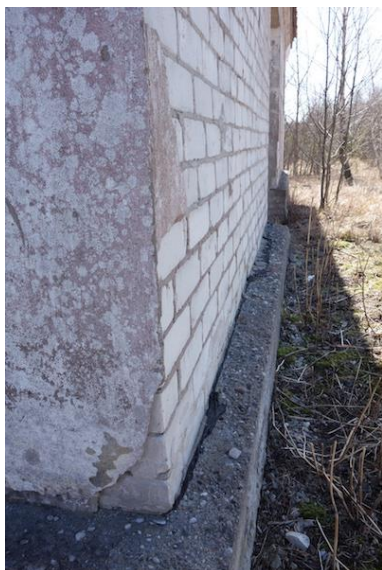
*Foto 3: Betoonist sokkel ja silikaatsein läänepoolsel fassaadil (talupoegade talli sissepääs) . Autori foto, aprill 2018.*

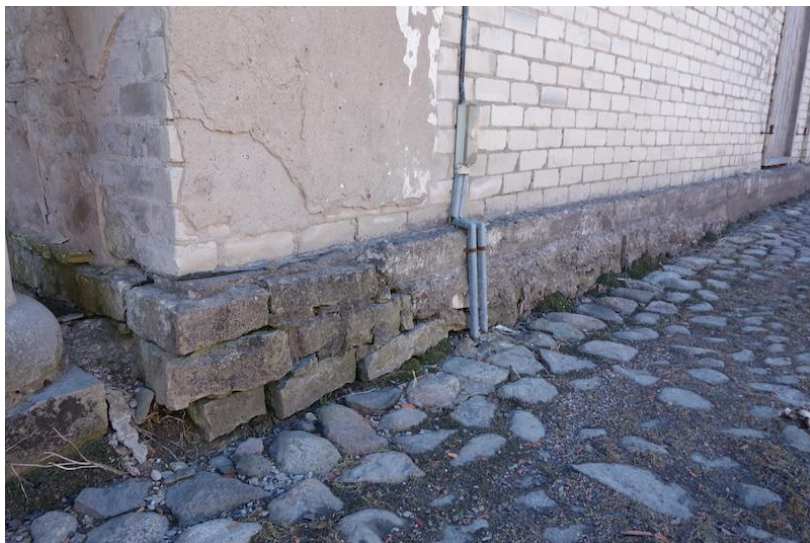
*Foto 4: -Talupoegade talli nurgas on säilinud paekivist sokkel kus on täheldada vajumist.*

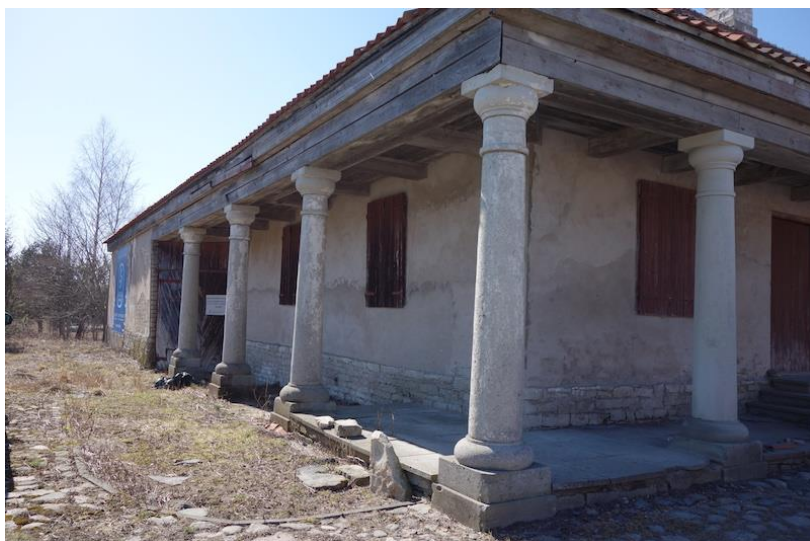
*Foto 5. Vaade krohvitud ulualusele ja sammastele. Neli sammast sadamapoolsel fassaadil ehk vasakul pärinevad aastast 1840.*

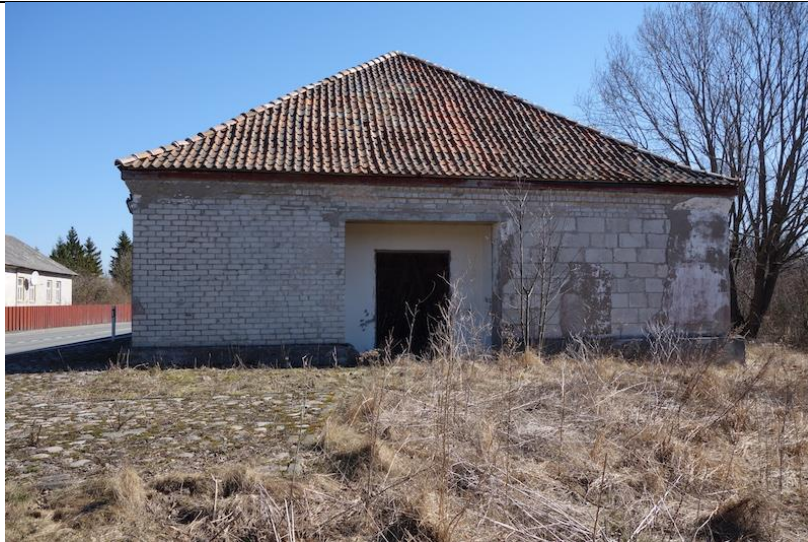
**Foto 7. Vaade**  
*läänepoolsele fassaadile,  
talupoegade talli  
sissepääsule. Näha on  
silikaadist ja  
tuhablokkidest välisseinad,  
katusealune karniis,  
põletatud kividest  
kelpkatus.*

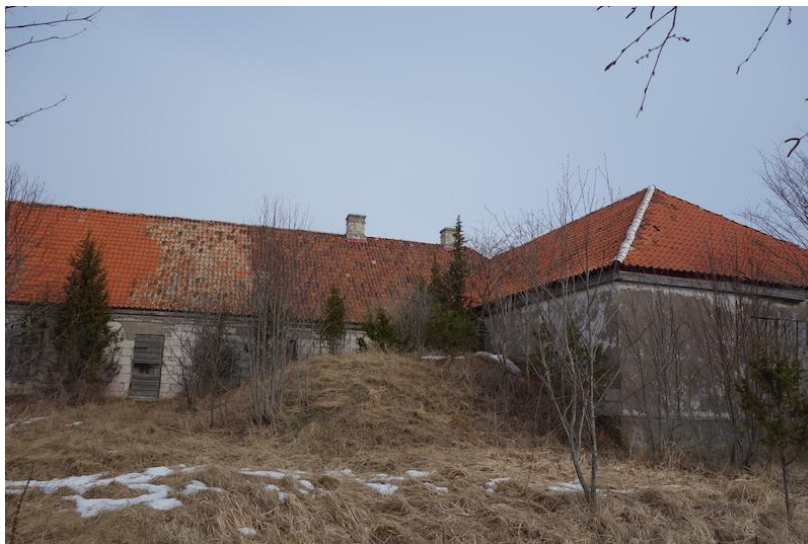
Hoone sisehoovi nurka ehitati '79-'83 osaliselt keldrikorrusega mätasehitis, kuhu lähtuvalt turvalisuse aspektidest ei õnnestunud täielikult siseneda (FOTO 8). Hoone on tühi ja märgata on läbijookse ja ehitisse tunginud pinnast.

**Foto 8. Vaade hoovialale,  
mätasehitisele ja sakste  
tallile. Pildil on näha ka  
erineva katusekivi  
kasutamist.**

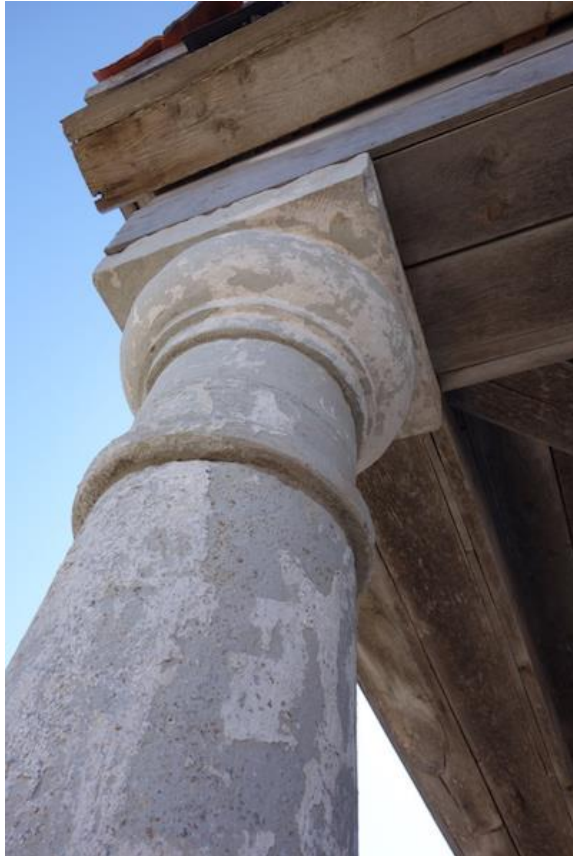
**Foto 10.** Vaade nurgasambale. Märgata on lubivärvi jälgi. Üks neljast algsest sambast, mis pärineb aastast 1840, kuid on rivis asukohta muutnud.

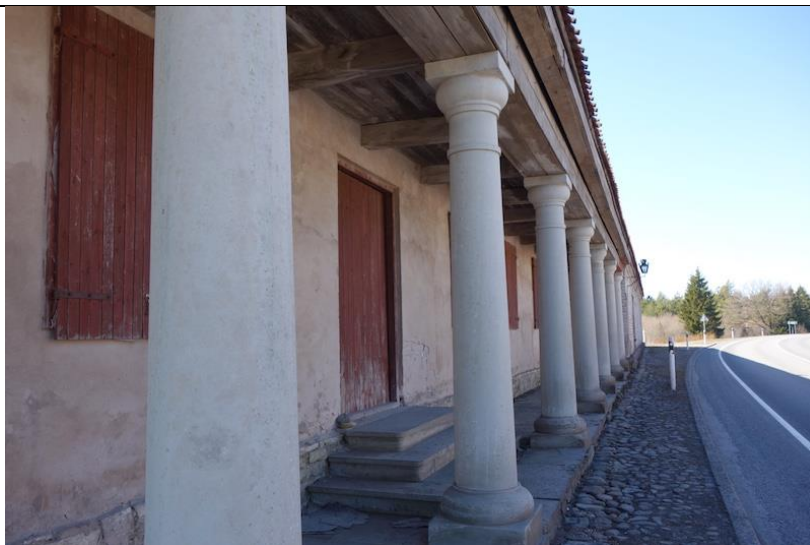
**Foto 11.** Vaademaantepoolse fassaadi ulualusele, dolomiidist trepile ja sammastele mis pärinevad aastatest 1979-1983..

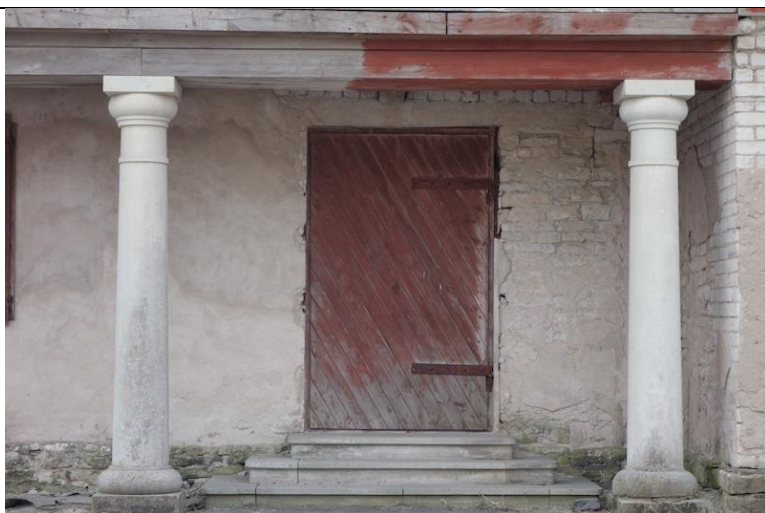
**Foto 12. Ava U2.**

*Vaademaantepoolse fassaadi uksele, dolomiidist trepile ja sammastele mis pärinevad aastatest 1979-1983..*

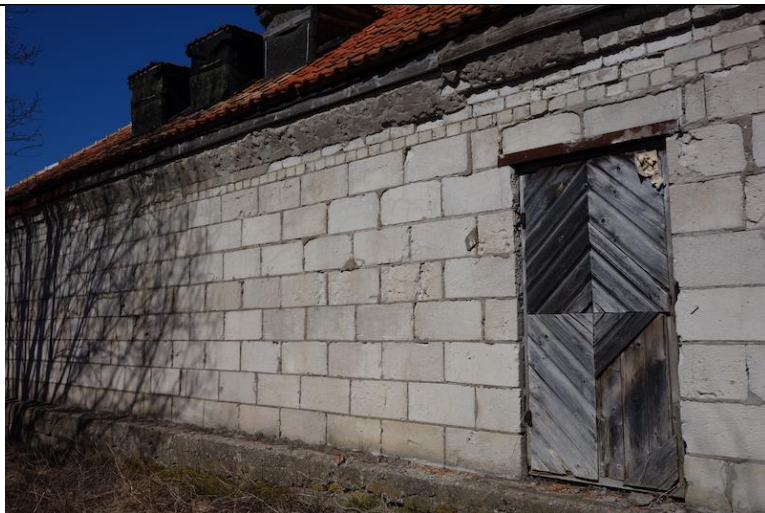
**Foto 14. Ava U13**

*Vaade hoovipoolsele puidust uksele. Ava ehitati aastatel 1979-1983..*

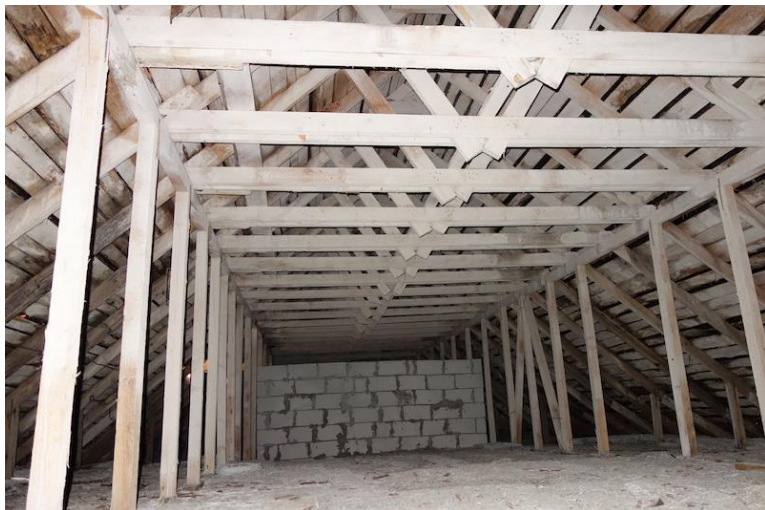
*Foto 20, vaade katusealusele toolvärgile ja tuhablokkidest ventilatsioonikastile talupoegade tallis..*

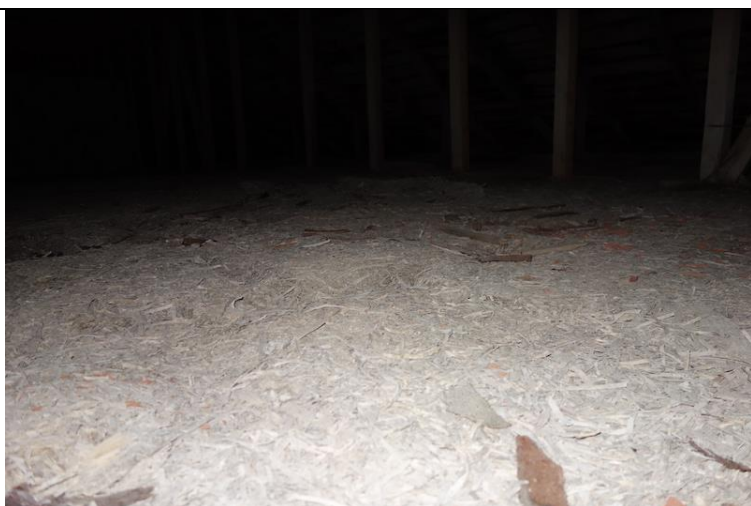
*Foto 21, vaade vahelaele, mis on kaetud tepp-plaadiga. Asukoht talupoegade tallis.*

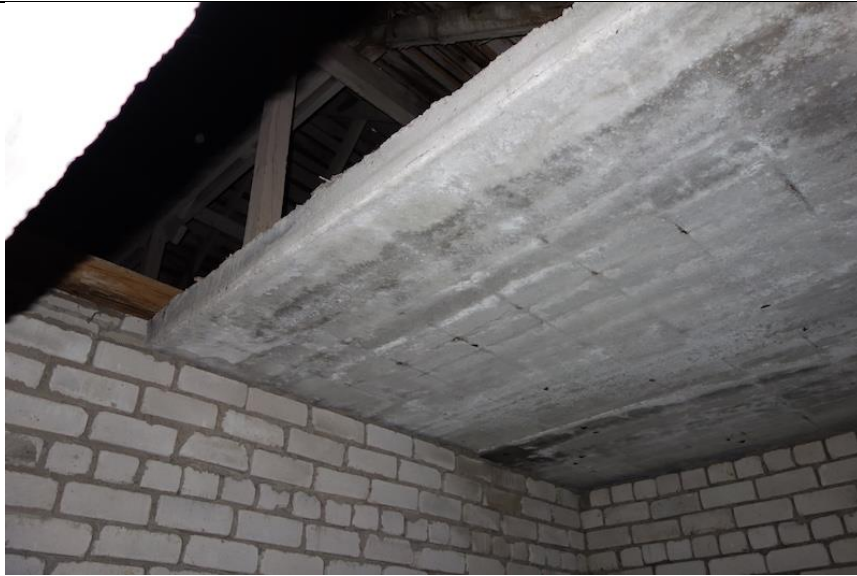
**Foto 23, vaade**  
raudbetoonist vahelae  
plaatidele, mis toetuvad  
silikaatseinale. Asukoht  
sakste tallis.

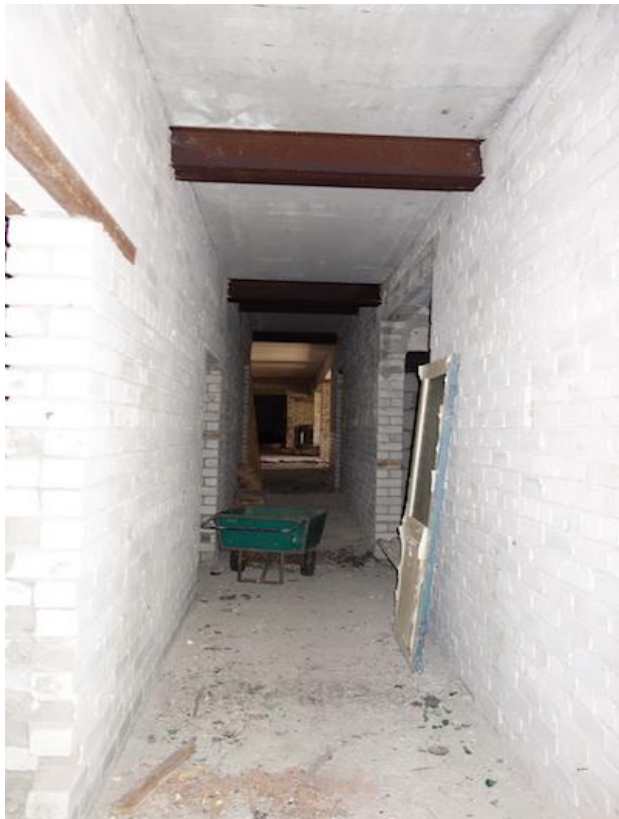
*Foto 26, raudtaladele, betoonist vahelaale ja silikaadist müüridele talupoegade tallis.*

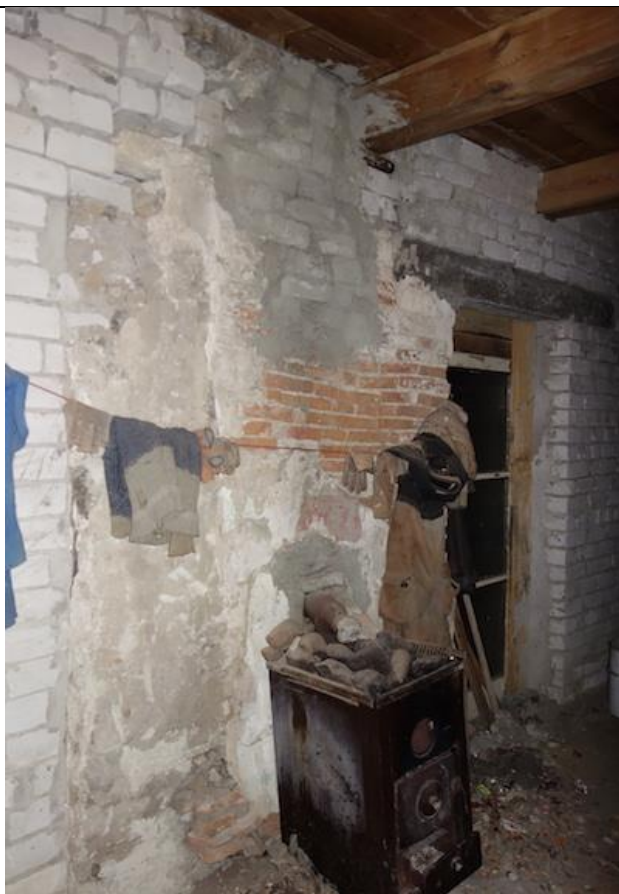
*Foto 27. Vaade kunagise korstnajala müürile ja ajutine küttekeha sakste kambris.*

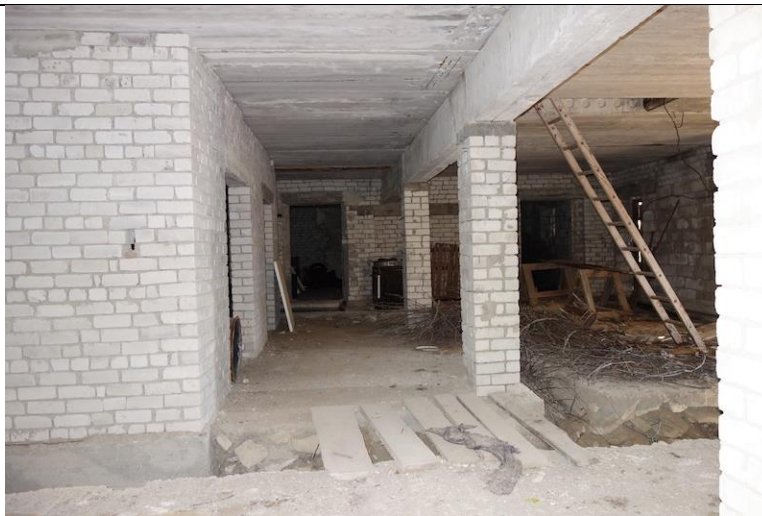
**Foto 31, Vaade**  
ümberehitatud talupoegade  
tallile. Pildi keskel vahelae  
tugipostid.

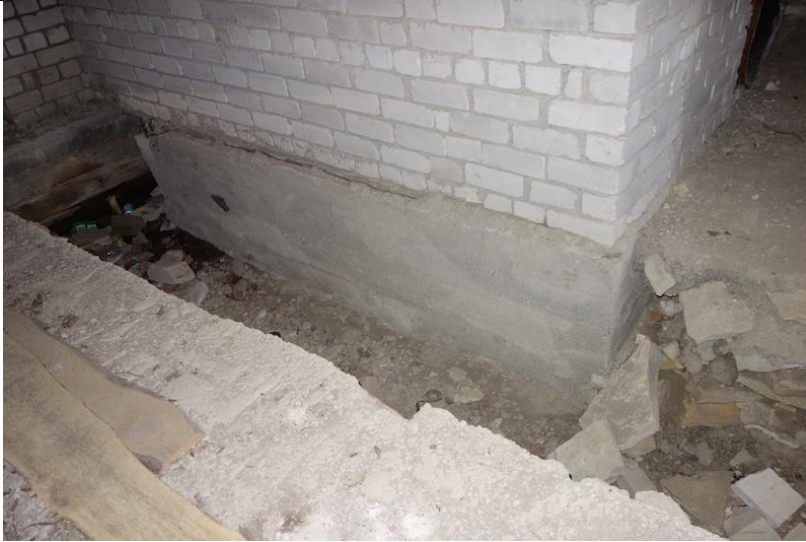
**Foto 32.** Vaade talupoegade talli kanalisatsioonitrassile. On näha, et pinnas on täidetud endiste müüri ja vaheseinte kividega. ..

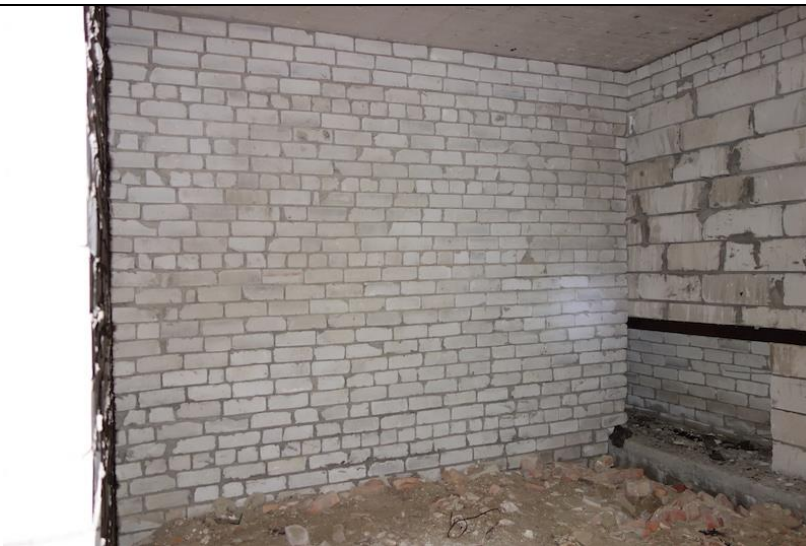
**Foto 33,** Vaade talupoegade talli ümberehitusele. Pinnas on täidetud algsete vaheseintega...
