SISSEJUHATUS

Arsenali Kaubanduskeskus ja büroohoone paikneb Tallinnas Erika tn 14 (78408:807:0086) kinnistul, Erika ja Tööstuse tänava nurgal, Miinisadama territooriumi vastas. Enne rekonstrueerimistööde algust asus kinnistul amortiseerunud hoonete kompleks/ansambel, mille maht koosnes kolmest põhihoonest (Erika tn. 4 peahoone, Tööstuse tn. 71 ehk „Hoovimaja“ ning Tööstuse tn. 71a, 69b, 69c ehk „Tööstuse maja“) ning mitmest abihoonest. Ehitustööde käigus abihooned lammutati ja kolm põhihoonet (Erika 14) sulatati ühtseks kaubanduskeskuseks.

Lõputöö annab ülevaate Arsenali hoonete ansambli ajaloost, ehitusetappidest ning aastal 2015-2016 teostatud ümberehitus- ning renoveerimistöödest. Antud töö põhirõhk on suunatud ehitustöödele ning Muinsuskaitse- ja restaureerimise osakonna, ehitusettevõtte Nordecon AS ning Tellija Arsenal Center OÜ võimsale koostööle. Mille tulemusena on saavutatud kõikide osapoolte eesmärgid, ootused ja soovid. Ehitustööde ajal mina esindasin peatöövõtja Nordecon AS-i projektijuhi ametis, seega lõputöö teema sai enda jaoks valitud juba koolituse

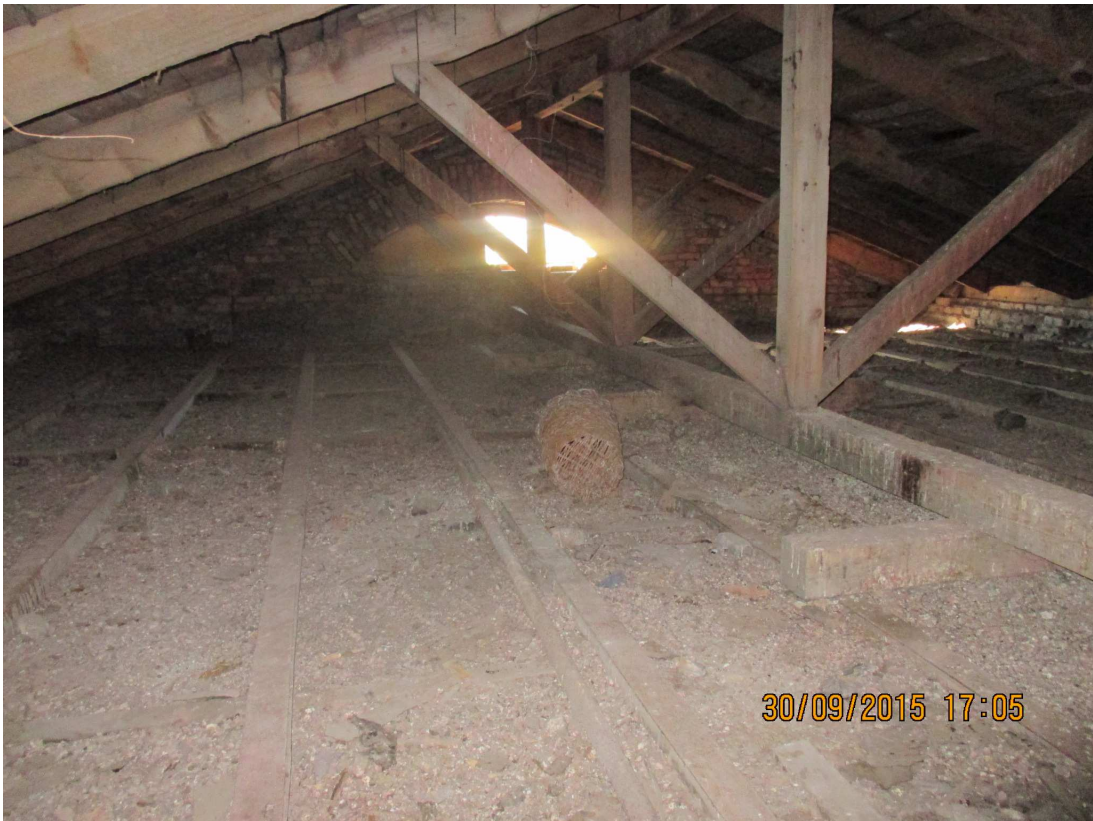
Illustratsioon 40. Katuse kandev konstruktsioon.

Viilkatuste renoveerimist vajav maht oli 5100 m². Katusekate materjalina kasutati Ruukki Classic RR23 tooniga plekki. Asendatud sai ka vihmaveesüsteem. Katusekandev konstruktsioon oli säilinud imeliselt hästi. Umbes 100 aastat tagasi männipuust ehitatud sarikad oli kuivad, tugevad ning vajasisid plommimist ainult üksikutes kohtades. Erika tn. 4 ja Hoovimaja pööningud jäid kütmata nii nagu nende esialgne funktsioon oligi. Asendatud said kõik nõukogu ajal paigaldatud puitaknad uute puitakendega.

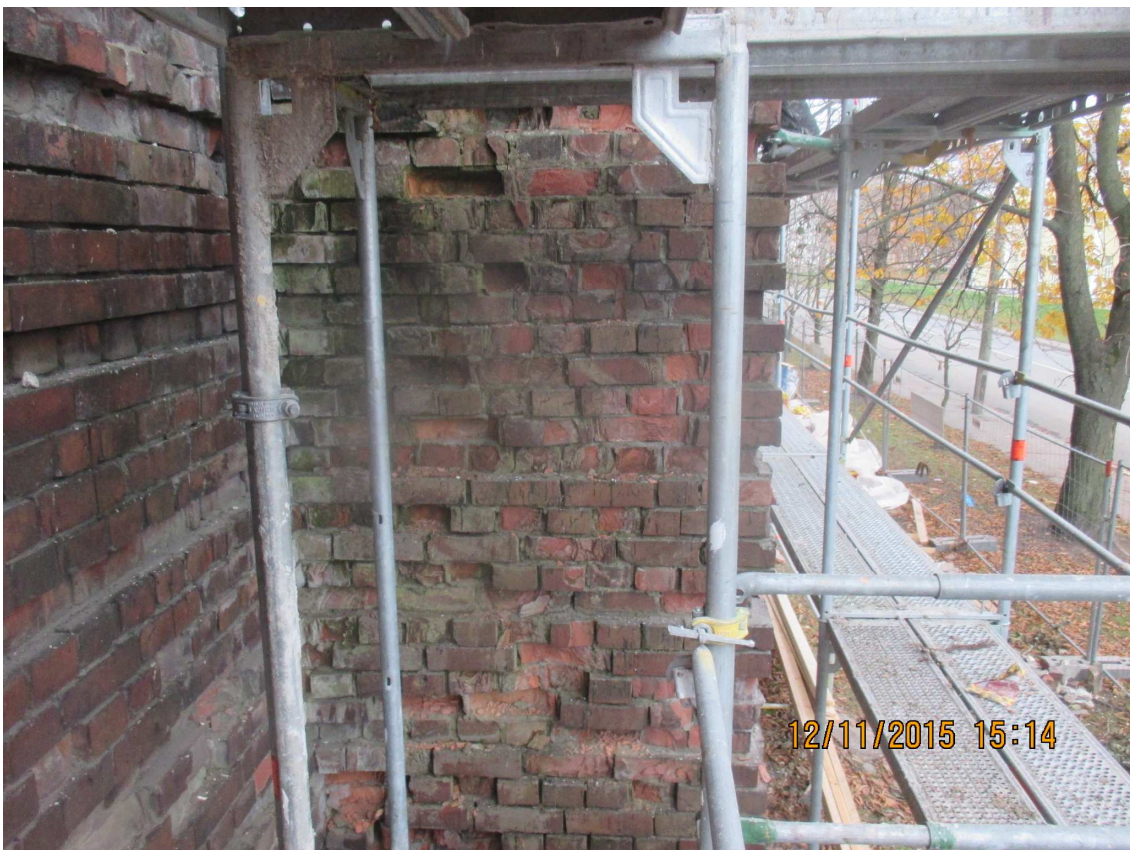
Hoone üldseisukord on rahuldav, kuid halveneb iga päevaga, sest hoone on kütmata. Fassaadidel lagunevad akende kohal paekivist simsid, keskrisaliidi tellismüür ja sambad (ill. 45,47,48). Katusekattes on sadeveeläbijooksud.

Illustratsioon 44. Keskrisaliidi veekahjustuste tagajärg.

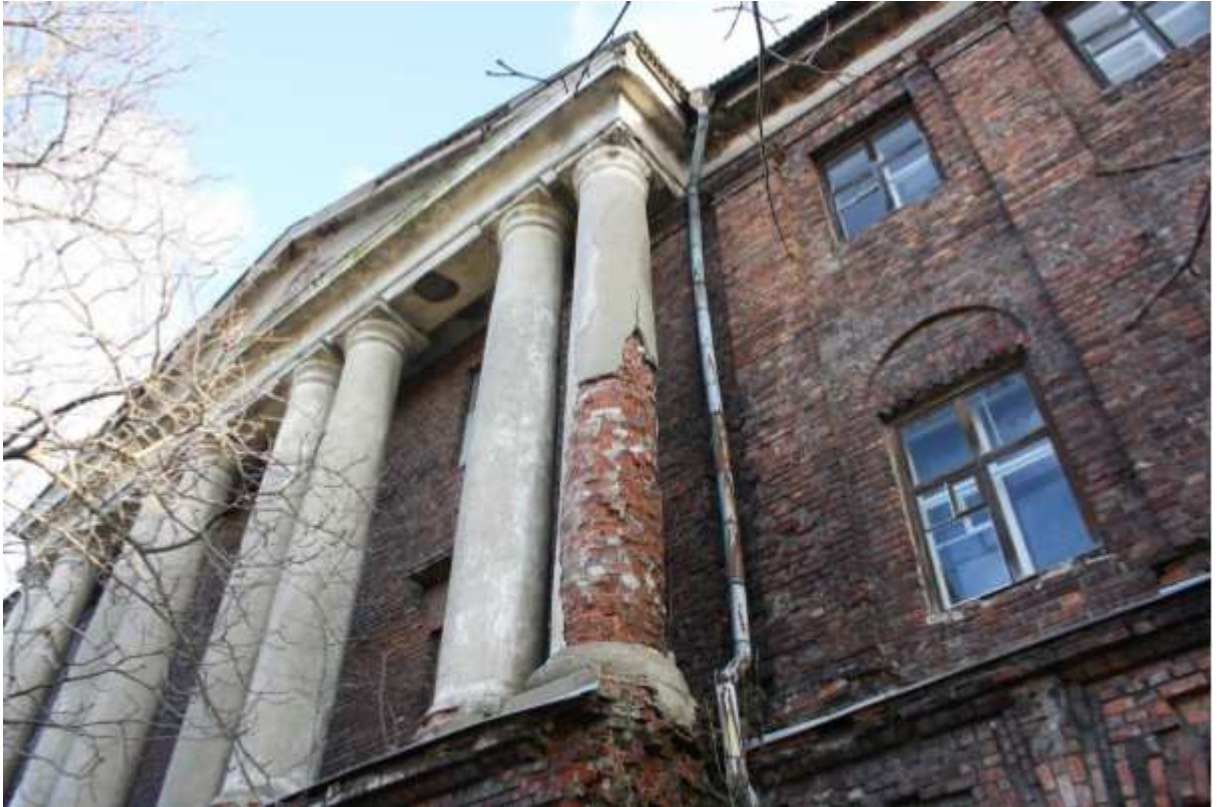
Illustratsioon 47. Lagunenud sambad ja seinad keskrisaliidil.

Säilitamist ja korrastamist vajasisid savitellistest laotud fassaadid ja nende taastamise maht oli umbes 6500 m². Siinkohal sai arhitektide, Tellija ja Muinsuskaitse ametiga kokku lepitud, et fassaade me ei restaureeri vaid korrastame. See tähendab, et lagunenu osad laome uuesti vanadest (sama hoone lammutatavate seinte) tellistest. Kokku sai käsitsi puhastatud, alustele ladustatud ja hiljem taaskasutatud umbes 18 000 tellist. Hästi säilinud ja ilma kahjustusteta fassaadid sai puhastatud sooja vee ning seebi lahusega. Hoovisese hoonete fassaadid säilitati ning eksponeeriti kaubanduskeskuse sise- ja välisfassaadidena. Tulemus on imeline! Krohvitud fassaadide, karniiside ning postide taastamise maht oli umbes 1100 m².

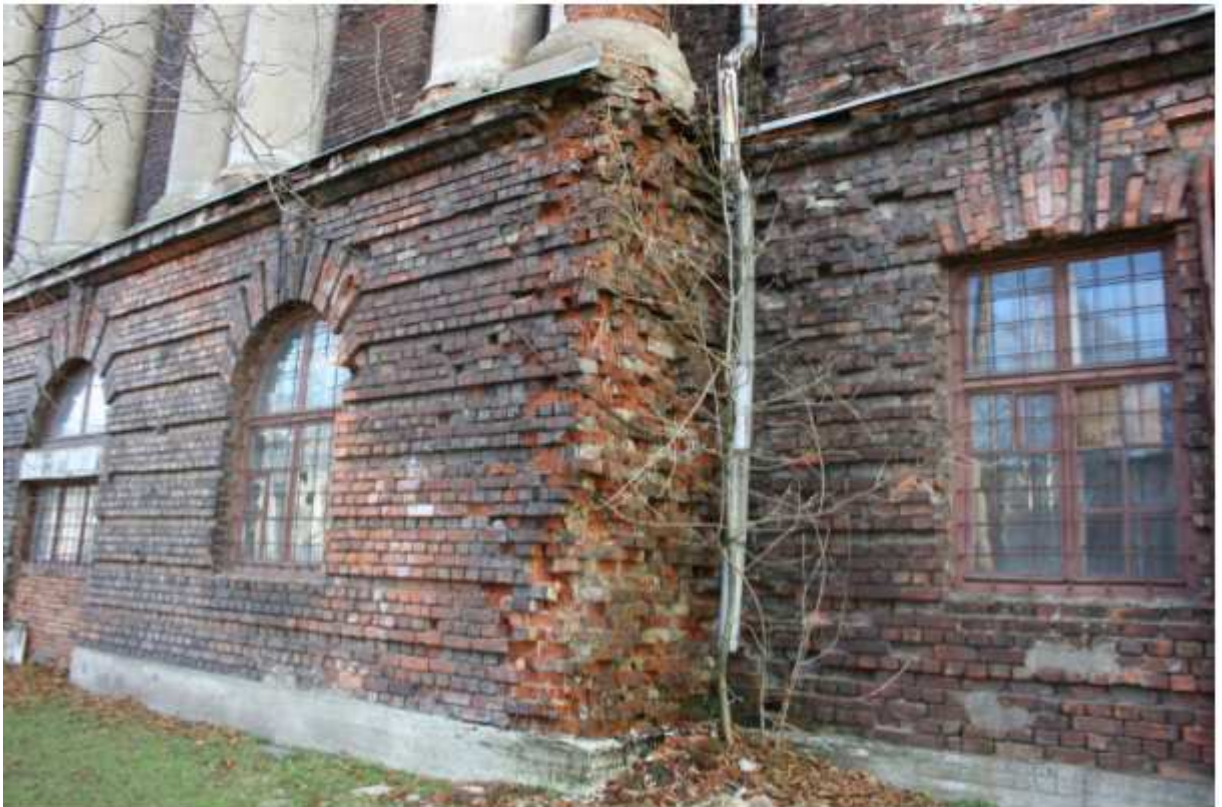
Illustratsioon 48. Lagunenud sambad ja seinad keskrisaliidil.

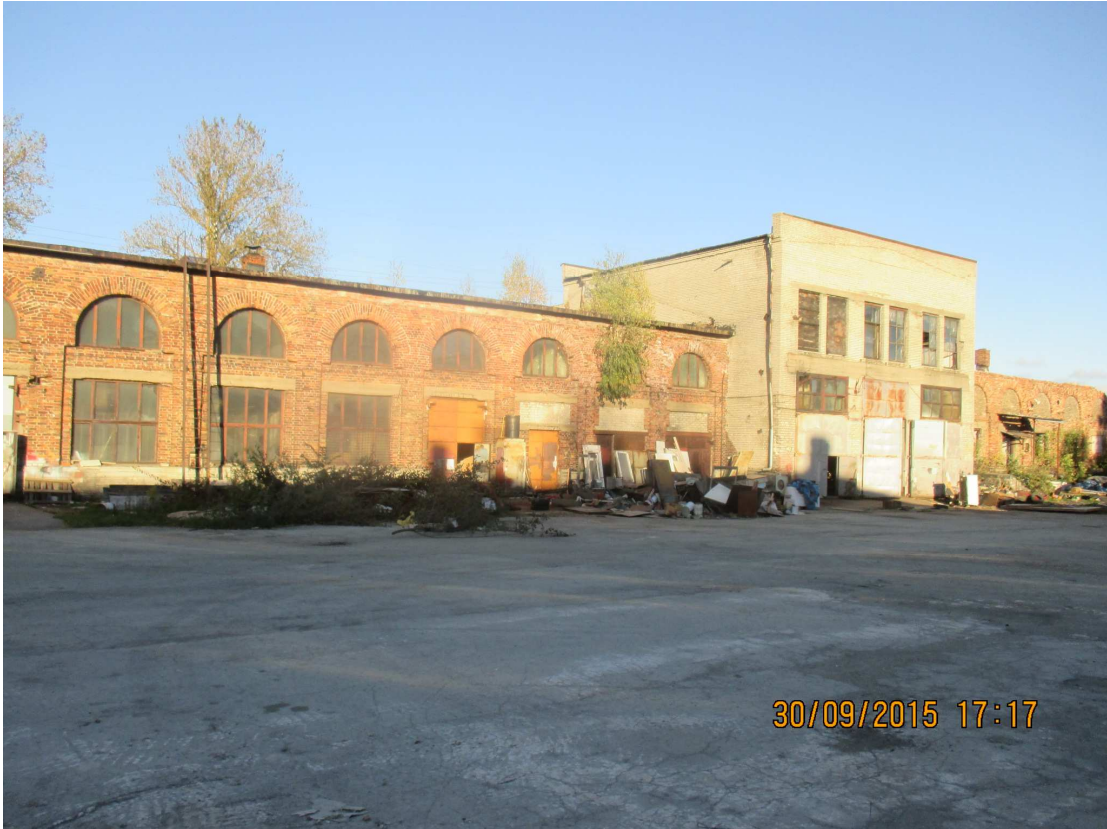
Hoone üldseisukord on halb ja kohati väga halb, sest pool hoonest (idatiib) on varemes. Silikaattellistest nõukogudeaegsed juurdeehitused on halva ehituskvaliteedi tõttu lagunemas

Illustratsioon 63. Silikaatkivist laotud keskrisaliit.

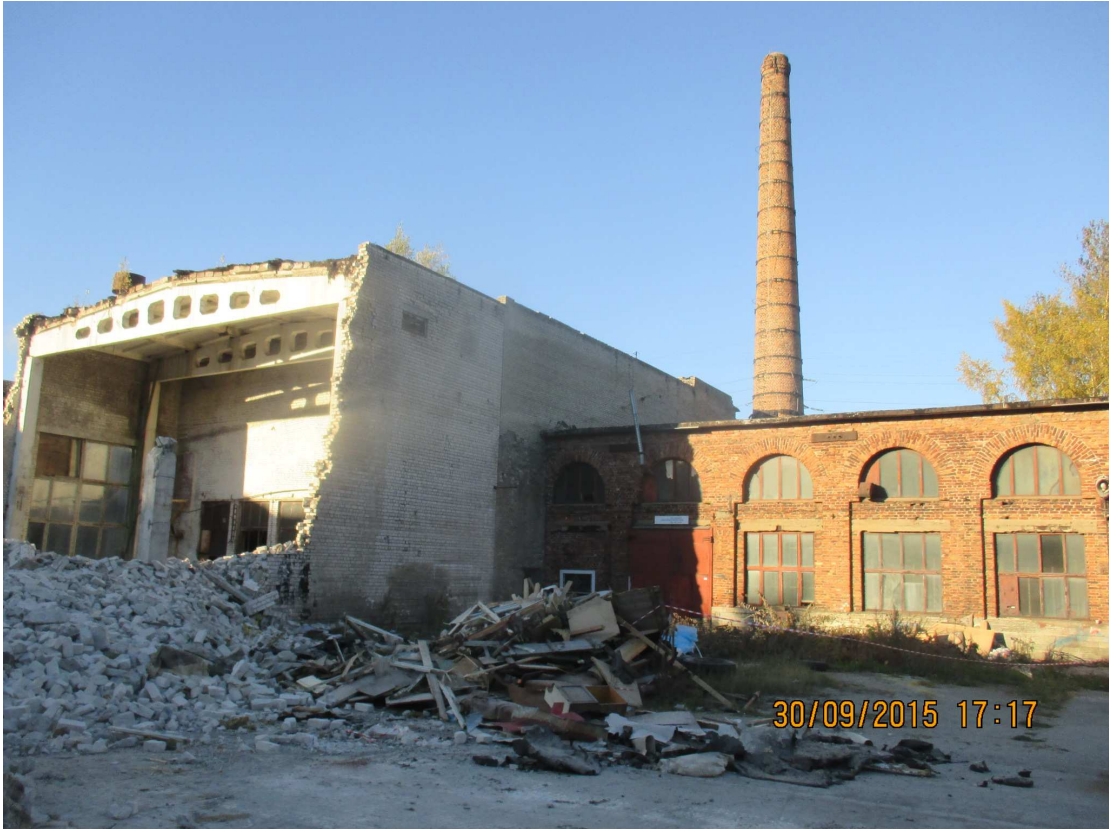
Illustratsioon 65. Katlamaja lammutustööde algus.

Eriti raske väljakutse oli lammutustööde juhtimine. Keeruline oli teha töövõtjatele selgeks antud objekti eripära, et lammutama peab „mõistusega“. Sest säilitatavate konstruktsioonide ja detailide maht oli äärmiselt suur. Koostöös Tellijaga sai vastu võetud otsus, et 30m kõrget korstent ei lammutata täielikult vaid jäetakse korstna jalg hoonesse, mis on minu hinnangul äärmiselt õige otsus! Korstnasse sai hiljem ehitatud suitsuahi.

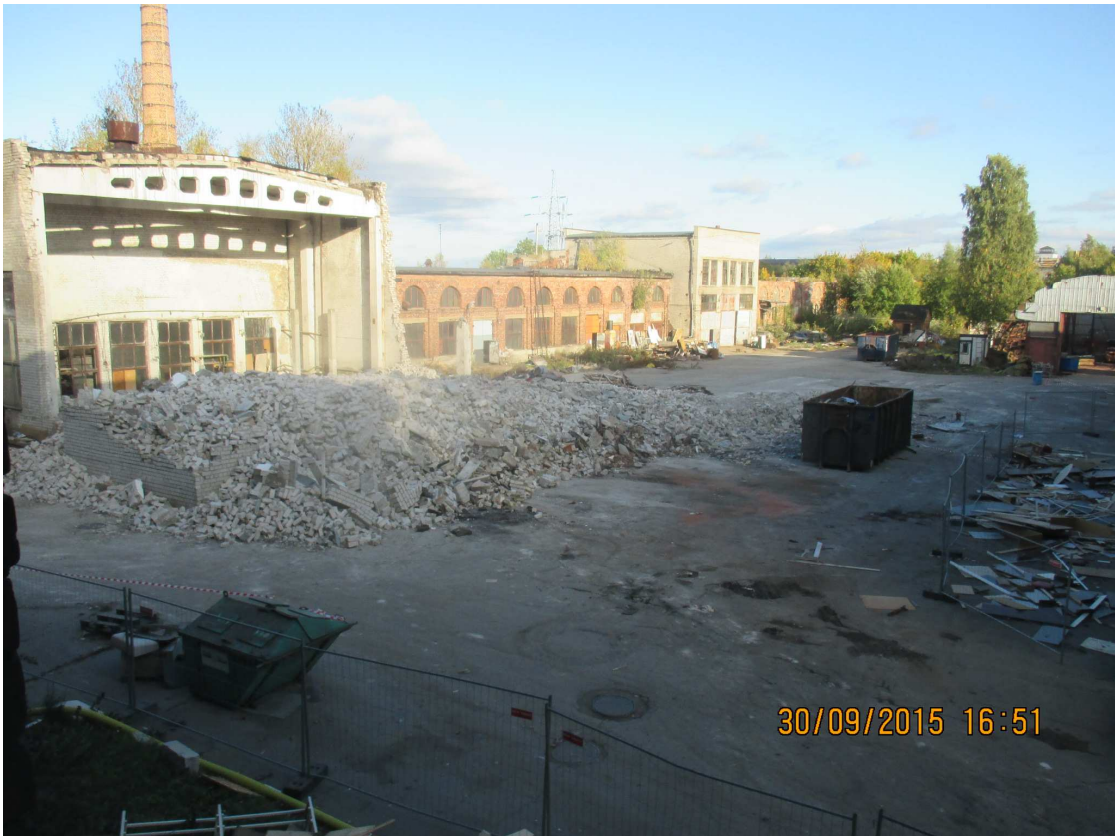
Illustratsioon 66. Katlamaja lammutustööde algus.

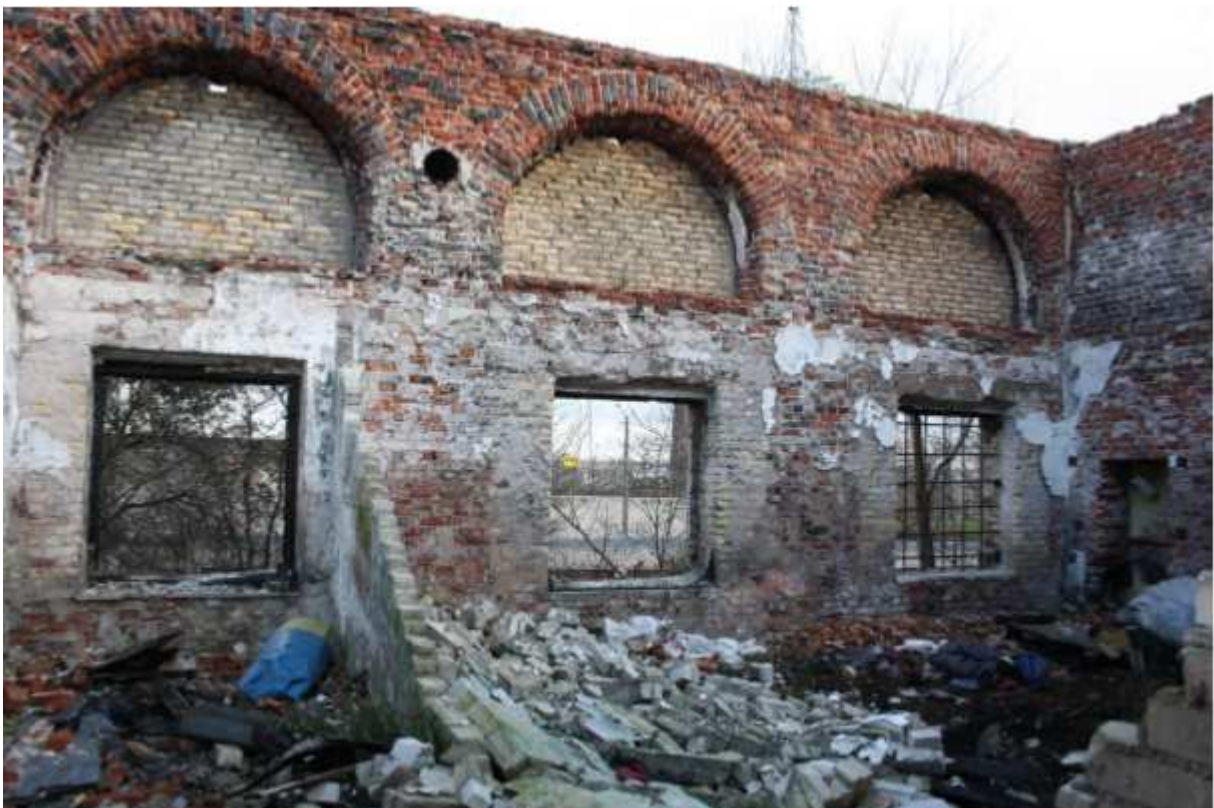
Tööstuse tänava servas oleva hoone põhimahus on aimata klassitsistliku mahuliigendust: pikk hoonemaht jaguneb keskseks kõrgemaks keskrisaliidiks ja selle suhtes sümmeetriliselt asetuvateks tiibadeks, mida lõpetavad otstes külgrisaliidid. Hoone algkompositsiooni moonutavad hilisemad juurdeehitused silikaatkivist (katlamaja, keskrisaliit, avade kinni ladumised) (ill. 62,63,65,66,67) Läänerisaliit on ümber ehitatud kõrgeks ja tugevalt hoovipoole eenduvaks põikmahuks, keskrisaliit on terviklikult asendatud silikaattelistest mahuga, idarisaliidi ülaosa on tugevalt varemestunud (ill.68,69,70).

Illustratsioon 68. Idatiiva põhjapoolne välissein seestpoolt.

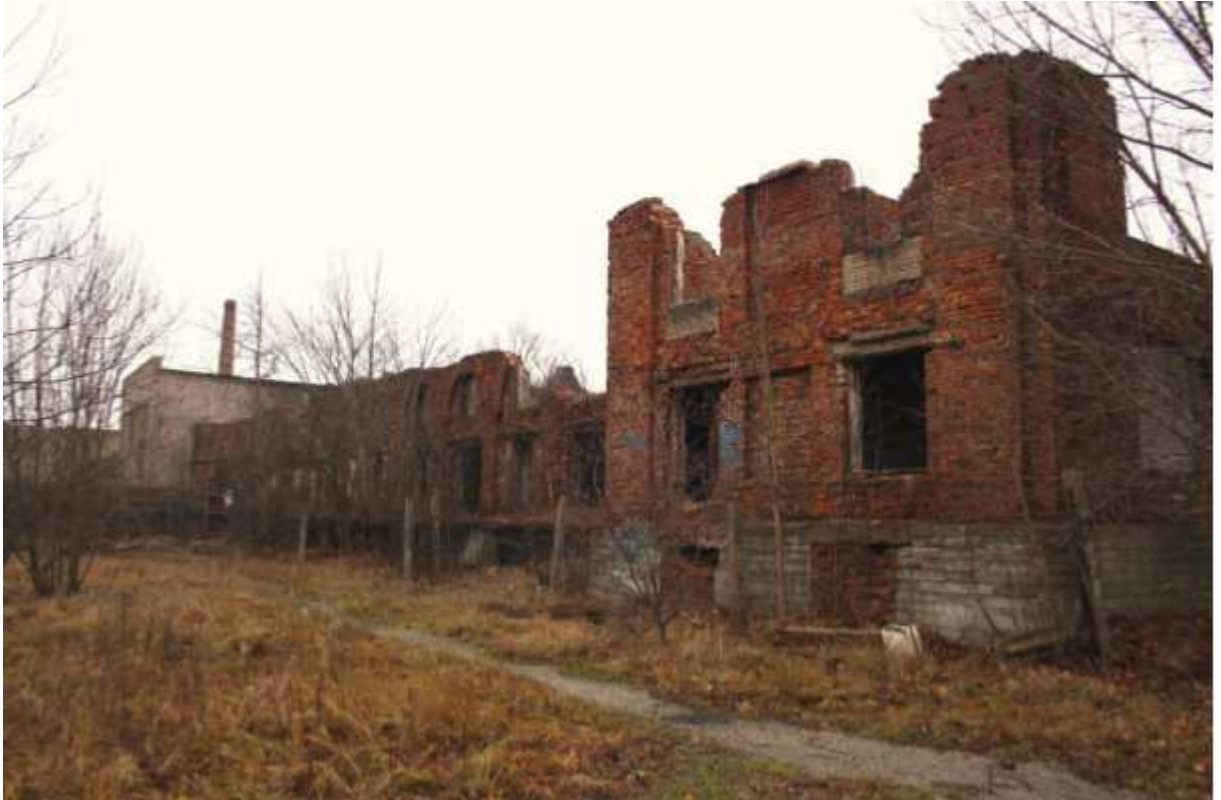
Illustratsioon 69. Idatiiva hoovipoolne fassaad.

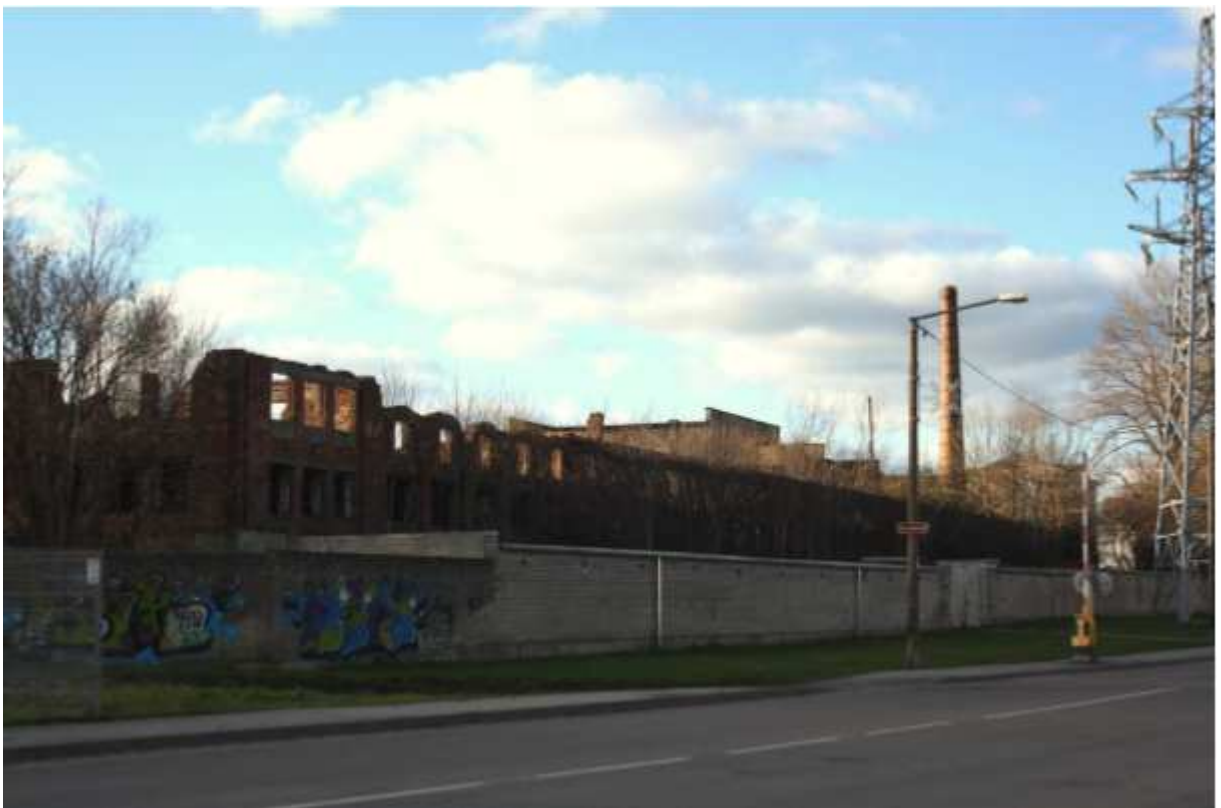
Illustratsioon 70. Vaade idast Tööstuse tänavalt.

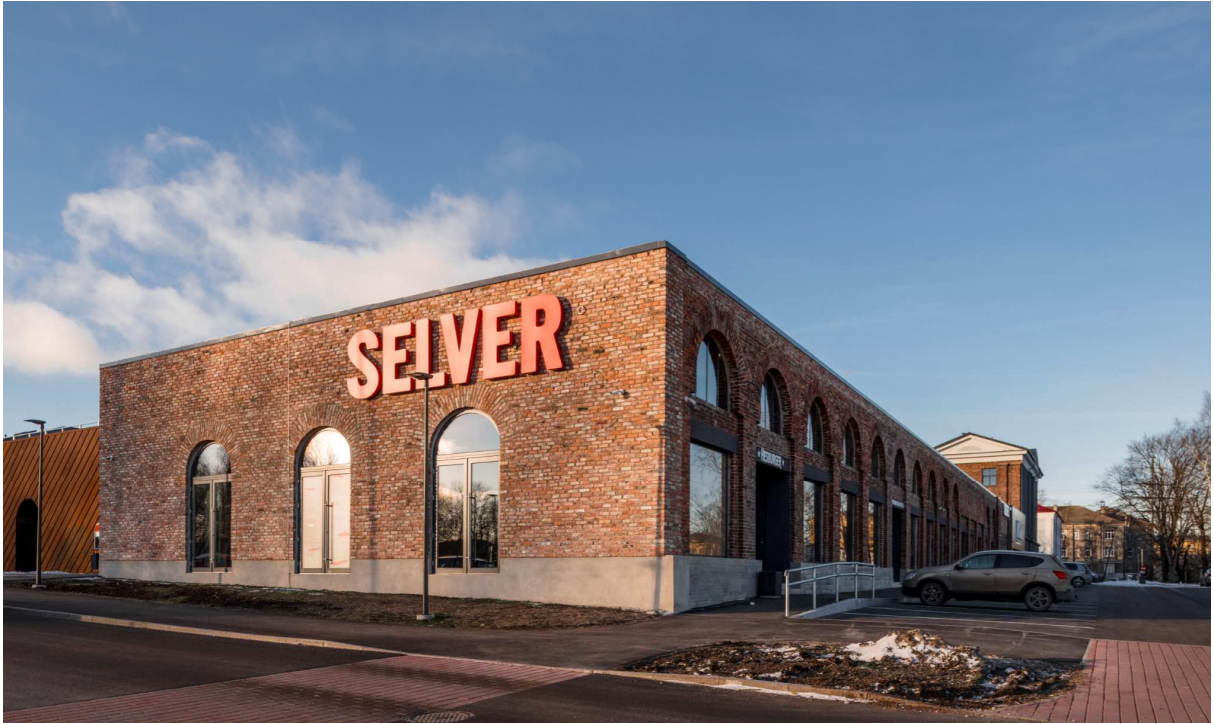
Illustratsioon 76. Otsasein-uus sein vanadest kividest. Tööstuse maja läänetiib.

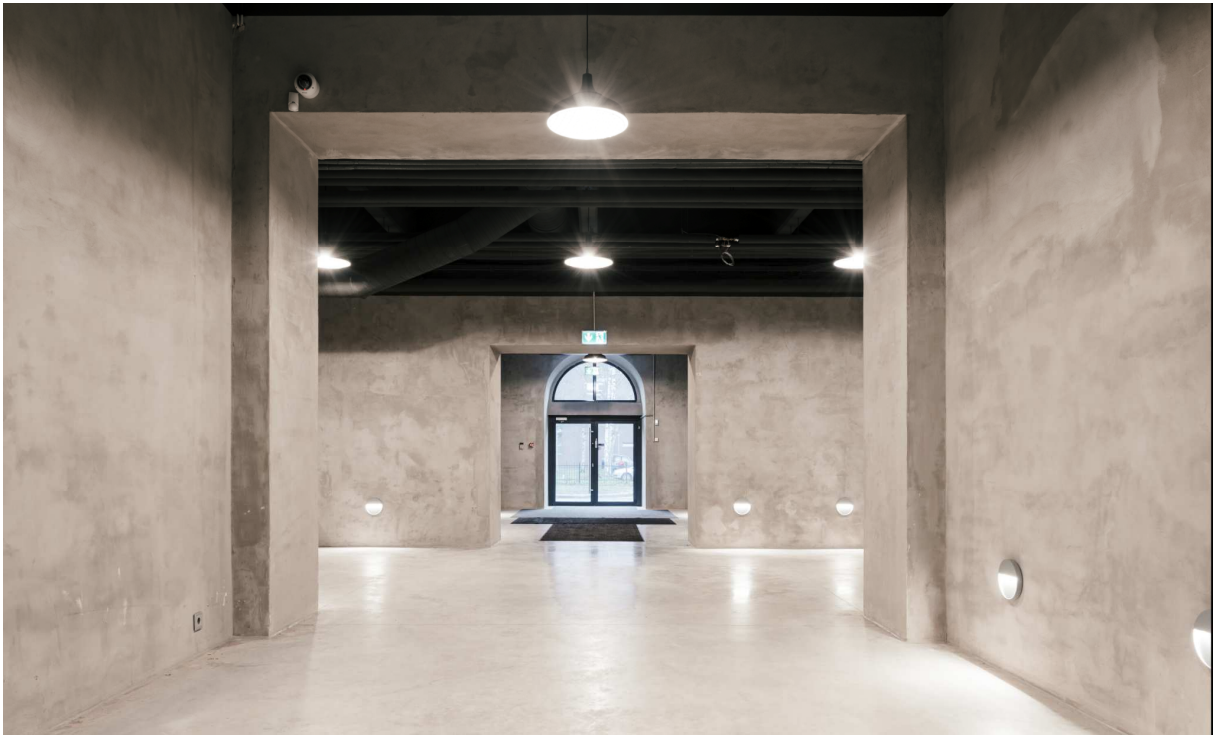
Illustratsioon 78. Lubi-tsement krohv interjööris.

Siseviimistluse osas lähtusime eesmärgist eksponeerida just vanu hoonesse jäänud fassaade, seetõttu viimistlusmaterjali valiku märksõna oli „võimalikult tagasihoidlik“. Vanad seinad said puhastatud lahtisest krohvist ning kaetud hingava värviga. Esinduslikumad kohad nagu trepikojad, fuajeed ja koridorid said puhastatud lahtisest krohvist ning krohvitud uuesti lubi-tsement krohviga ja kaetud tolmutõkkega.
