**KEVADE 2 TEHNILISE SEISUKORRA HINNANG
JA
RESTAUREERIMISE VÕIMALUSED**

EESTI KUNSTIAKADEEMIA
Kunstikultuuri teaduskond
Muinsuskaitse ja konserveerimise osakond

(Kevade, 2, Tallinn, Harjumaa)

2019/2020 õppeaasta
Arhitektuuri konserveerimise ja restaureerimise täiendkoolituskursuse lõputöö

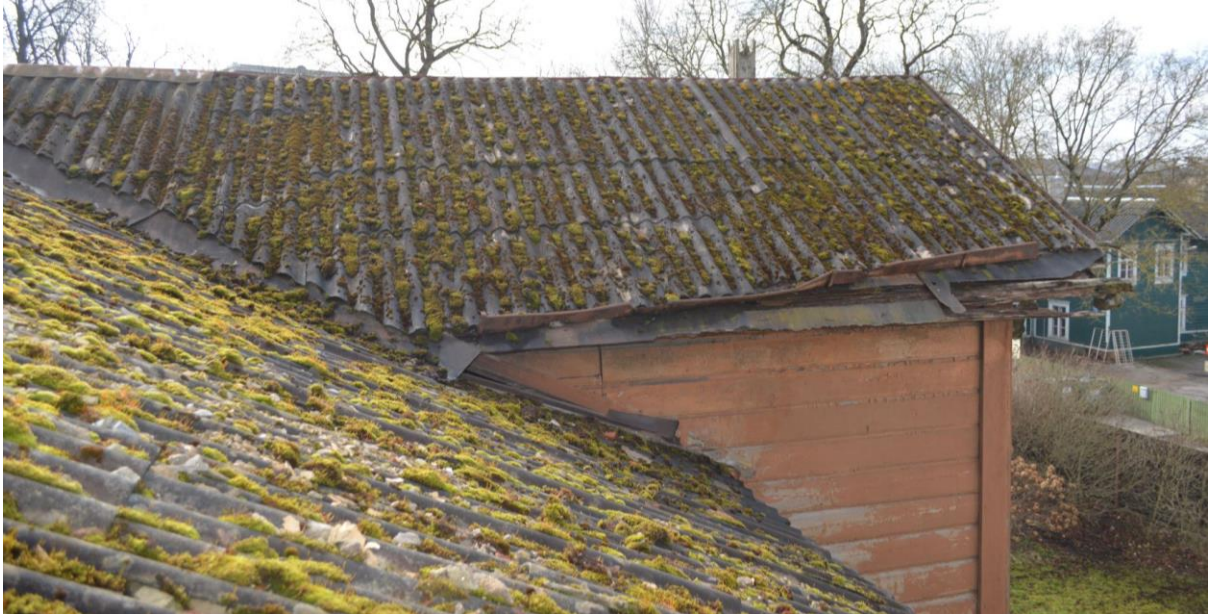
Katusekate on amortiseerunud, eterniitahvlid on sammaldunud ja pragunenud, puuduvad harjalauad. Olemasolev katusepealne renn on amortiseerunud ning ei täida oma funktsiooni.

Illustratsioon 6. Sammaldunud katus.

Katus on olnud algselt valtsplekk- katus, hetkel amortiseeruv eterniit. Katusekonstruktsioonid on osaliselt avariilises seisukorras ning üksikud sarikad tuleb esimesel võimalusel asendada või toetada. Katusekatte väljavahetamise ajal on osa sarikaid tugevdatud, kuid töid on tehtud ebaprofessionaalselt. Tuleb kontrollida konstruktsioonide tugevust ning niiskussisaldust. Katus tuleb avada sarikateni, mädanenud ja kahjustatud puit proteesida või asendada, järgida originaalide mõõtmeid ja kuju. Võimalusel säilitada olemasolevaid poolpalkidest sarikaid. Saelõikelised sarikaotsad säilitada, vajadusel teha koopiad. Tänavapoolsel fassaadil vintskapi kandekonstruktsioonid säilitada ja teha puiduparandusi ning restaureerida. Taastada räästasõlm, kus sarikatele on paigaldatud tihelaudis. Roovitis ja aluskate paigaldada tänapäevasel viisil, järgnevalt paigaldada uus käsitöö valtsplekk- katus ja vihmaveetorud. Halvimal juhul tuleb kõik katuse kandekonstruktsioonid välja vahetada. Sellisel juhul uus katus peab järgima vana katuse lahenduse eeskuju – lahtine räästas, sarikate algupärane samm, saelõikelised sarika- ja talaotsad, katuse kalle. Uus katusekattematerjal valida valtsplekk. Värvida traditsiooniliselt mustaks või pruunikaspunaseks.

Kõik katused vajavad igakevadist ja -sügist hooldamist. Hooldamata katustel kasvavad taimed ja sammal, need takistavad vee liikumist katusel ja hoiavad katusekatte niiskena, mis soodustab selle lagunemist.

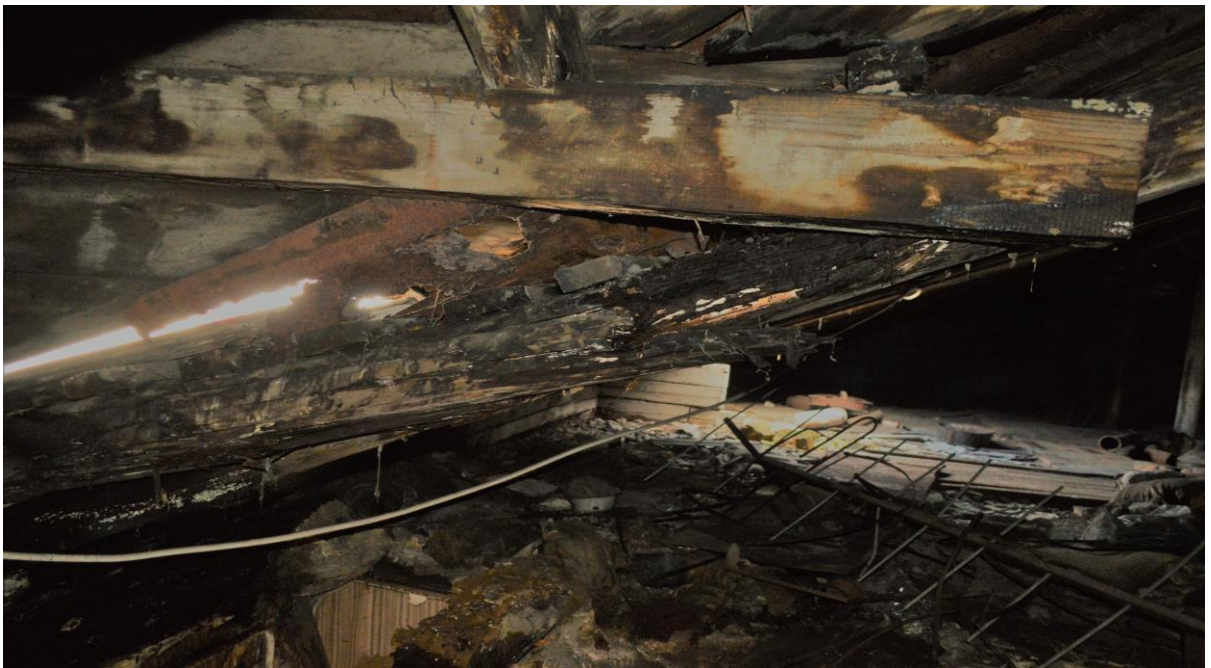
Katusekonstruktsioonid on avariilises seisukorras. Mitmed sarikad on katuse läbijooksudest läbi mädanenud ja pehkinud ning vajavad kohest toetamist, võimalusel asendamist või proteesimist. Vee tungimine pööningule on tõsine probleem, sest märgab ka vahelae konstruktsioone.

Illustratsioon 7. Katkine ja mädanenud katuse sarikas.

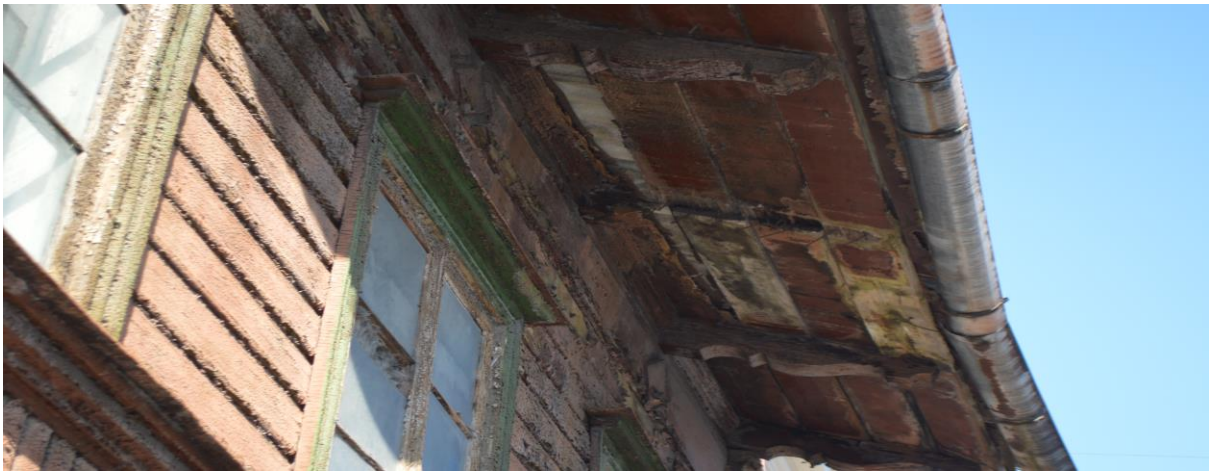
Suuremad niiskuskahjustused on neelukohtades ning korstnakraede ümber, kus ka aluslaudis on osaliselt mädanenud.

Illustratsioon 8. Lagunenud sarika ots.

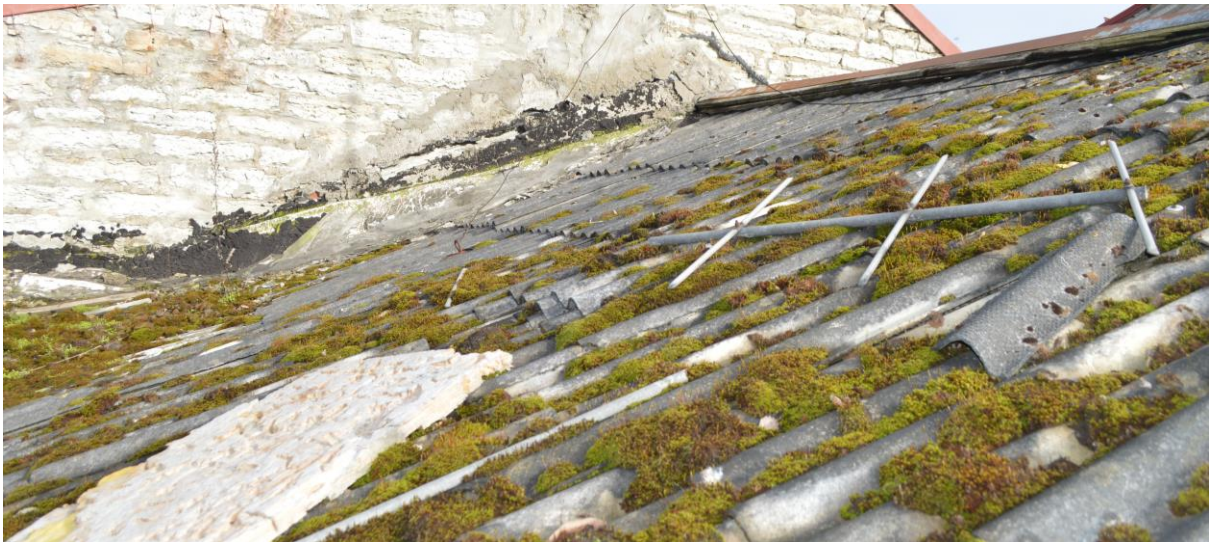
Illustratsioon 9. Lagunevad eterniitplaadid.

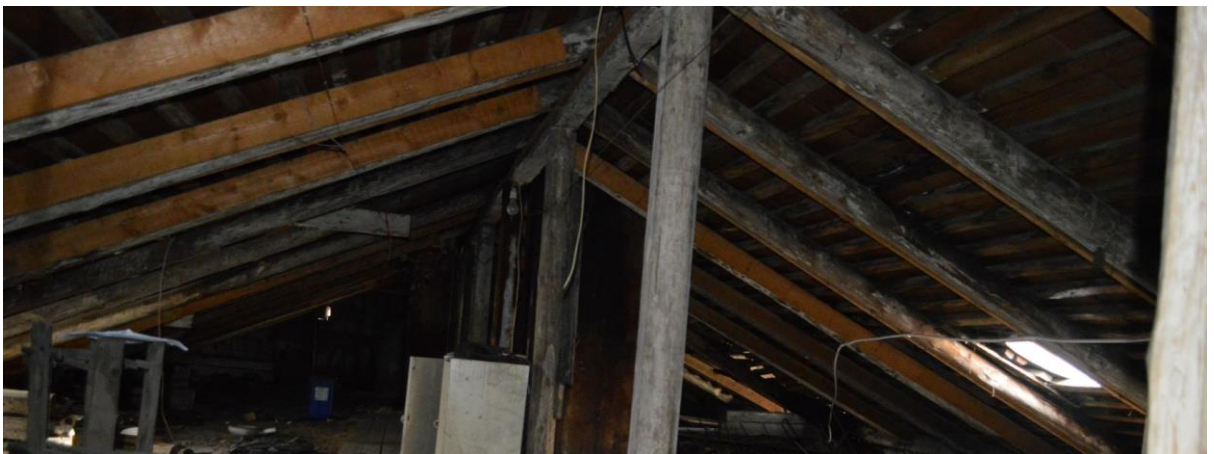
Sarikatele on lisatud tugiprussid, kui vahetati katuse plekk eterniitplaatidega.

Illustratsioon 10. Sarikatele lisatud tugiprussid.

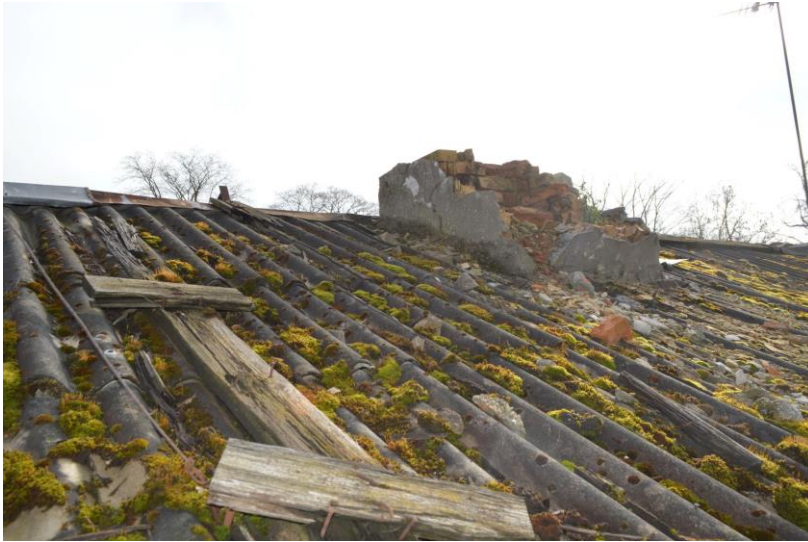
Hoonel on kaks korstnat. Korstnad olid laotud punastest tellistest. Korstna otsade seisukord on väga halb, remont- ega hooldustöid ei ole teostatud. Visuaalse vaatlusena tundub, et korstnad lagunenud vihma- ja lumevee tagajärjel. Korstnate lagunemisel on eterniitplaadid purustatud. Korstnad on tuleohtlikud ning nende lagunemine hetkel jätkub.

Illustratsioon 11. Lagunenud korsten.

Korstnad tuleb täiendavalt inspekteerida, korrastada ja muuta tuleohutuks. Korstnapitsid ladustada telliskividest uuesti ja krohvida tsement-lubikrohviga ning värvida valgeks. Korstnapits katta värvitud plekiga, et kaitsta korstnad liigse märgumise eest.

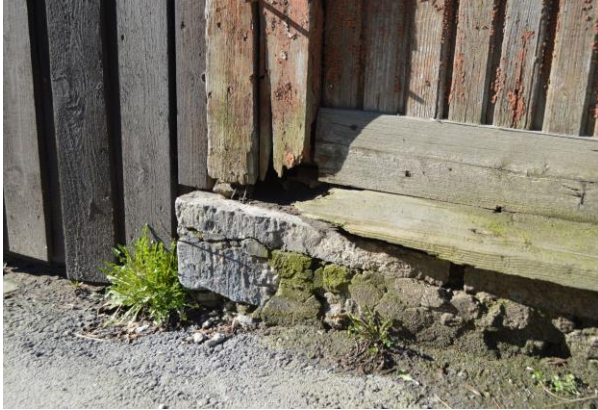
Sokliosa on laotud paekivist, sideaineks lubimört. Esinevad tugevad kahjustused, mis on tingitud eelkõige suurest niiskuskooormusest. Krohv on suures osas lahtine ja irdunud. Osaliselt on märgata tsementmördiga tehtud parandusi vundamendi seintel.

Illustratsioon 14. Katkine sokli veelaud.

Soklilaud on soovitatav asendada terves ulatuses. Praegu on soklilaud nurkadest osaliselt katki, mädanenud ning kiivas. Uus soklilaud peab olema kvaliteetsest puidust ja veesoonega ning paigaldatud õige kalde ja ulatusega üle sokli. Soklilaud kruntida ja värvida kolmes kihis linaõlivärviga. Soklilaua peale soovitatavalt paigaldada valtsplekk.

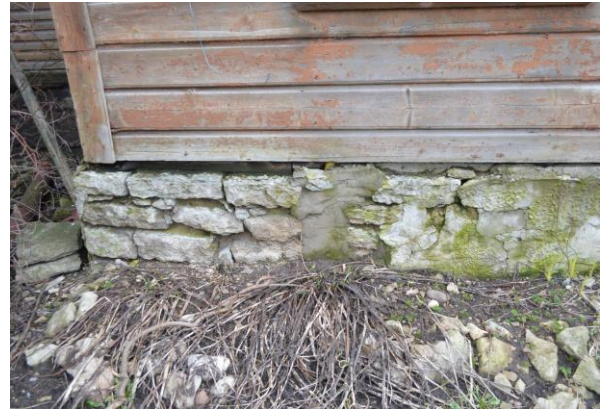
Illustratsioon 15. Tsementmördiga parandatud sokel ja puuduv veelaud.

Vundamendi remondi lahenduseks oleks eelnevalt eemaldada tsementmördi parandused ja sammal ja siis krohvida sokli lubikrohviga. Lubikrohv on traditsiooniline krohv, mis ei kahjusta paekivivundamenti ja seob end väga hästi paekiviga. Lubikrohv kaitseb soklit niiskuse eest ja tagab vundamendis oleva niiskuse väljakuivamist.

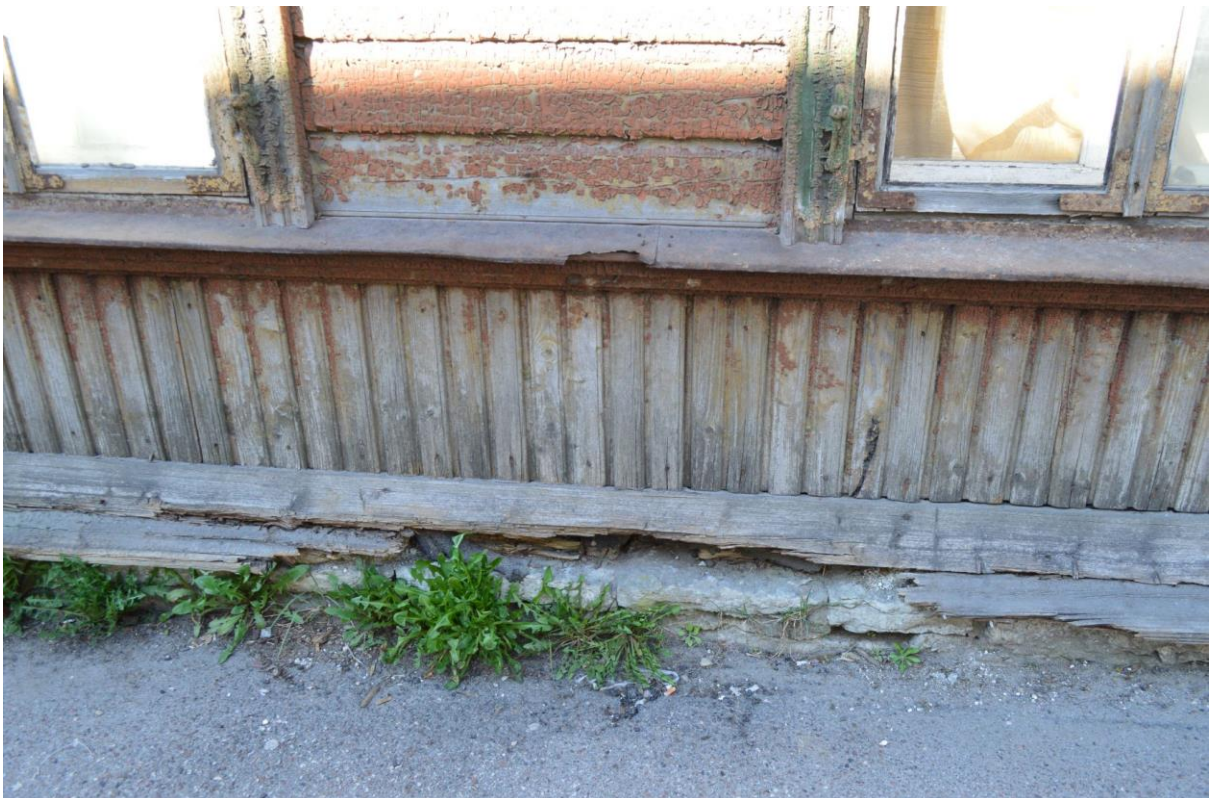
Lisaks puudub majal toimiv vihmaveesüsteem, mille tulemusena põhjustab katuselt langev vihmavesi kõige rohkem sokli märgumist hoone nurkades, sokli veelaud on osaliselt lagunenu. Remont- ega hooldustöid pole ammu teostatud. Kahjustuste peamine põhjus on vihmaveesüsteemi puudumine.

Illustratsioon 16. Sokel ja voodrilauad akende all Kevade tänava poolt.

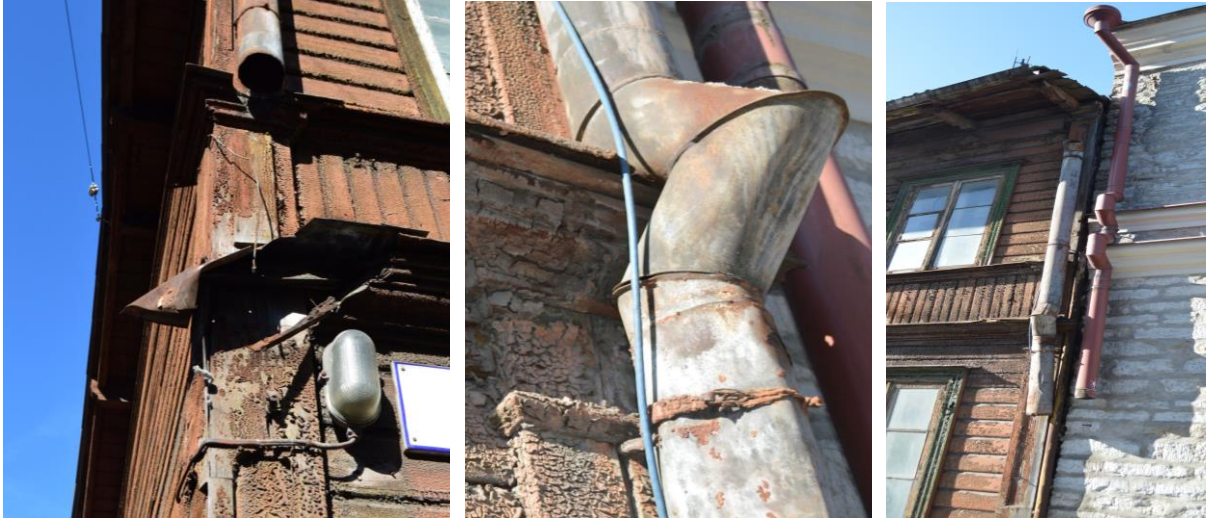
Välisseinte kahjustuste peamiseks põhjustajaks on liigne vesi, läbi katuse valguv ja vihmaveetorudest seinale voolav vesi. Vihmaveetorud on lagunemas või puuduvad üldse, vesi jookseb maja fassaadile.

Illustratsioonid 17, 18, 19. Puuduvad ja lagunened vihmaveetorud.

Paigaldada tervele majale toimiv vihmaveesüsteem. Sadevesi juhtida katusepealsete valtsitud püstrennidega hoone välinurkadesse. Vihmaveetoru ei tohi paigaldada keset fassaadi.

Vihmaveetoru ots peab olema mitte kõrgemal, kui 15 cm kõnnitee pinnast. Enne kui hoonel ei ole toimivat vihmaveesüsteemi ei ole mõistlik alustada fassaadi korrastamisega.

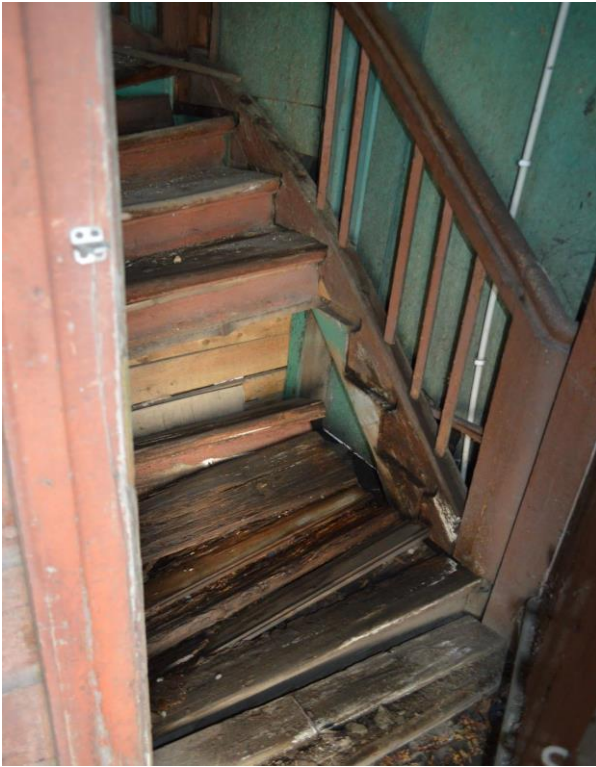
Trepp on halvas seisundis neli esimesed astmed on mädanenud ja puudub osa balustreid. Vesi jookseb trepikotta sisse ning kahjustab treppi tugikonstruktsiooni.

Illustratsioon 36. Vaade teise trepikoja trepile alt.

Trepid vajavad restaureerimist ja puuduvad detailid tuleb olemas olevate detailide eeskujul uuesti valmistada. Säilitada ja restaureerida puittrepid koos käsipuudega, likvideerida kulunud astmed, tugevdada käsipuude kinnitusi, plommida kahjustunud trepitalasid. Samuti välimine puidust trepp restaureerida. Treppide restaureerimisel kasutada samu meetodeid, mis akende juures (vt. 5.7 Aknad). Trepikodade välisseintele tuleb paigaldada tuletõkkeplaat, soojustada tseluvillaga ja katta voodrilaudadega või kipsplaatidega seest poolt. Kõik trepikoja seintel olevad kommunikatsioonid tuleb silma eest ära peita ja leida nutikad lahendused seinade konstruktsioonides või kasutades olemasolevaid kappe. Säilitada ja restaureerida trepikodade aknad.

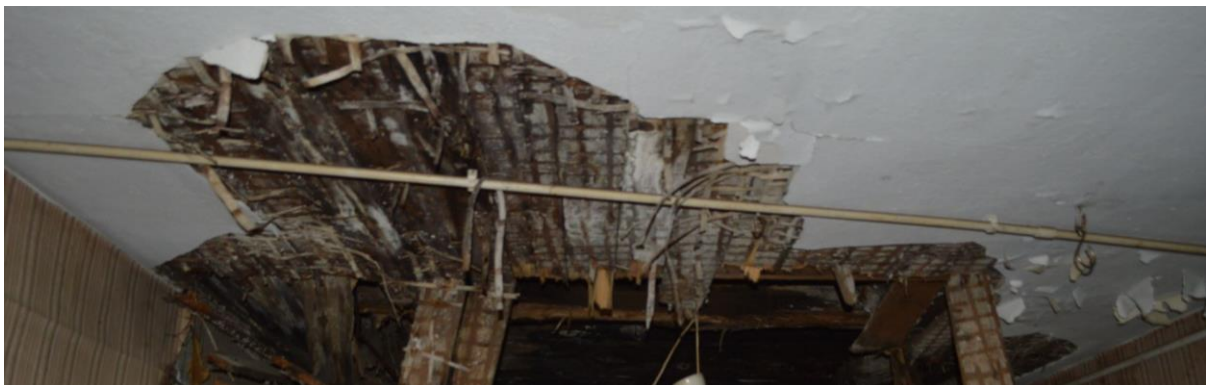
Hoone vahelaed koosnevad puitlaudades, millele toetuvad lae- ning põrandalauad. Talade vaheline osa on täidetud liivaga. Esimese korruse põrandad on puidust pinnasele toetatuna. Pinnasele toetatud puitpõrand ei ole niiskusetehniliselt turvaline, tekib soodne keskkond mädanikke arenguks. Hoone vahelaed on kandevõime poolest üldiselt heas korras ja taastatavad, välja arvatud kahes toas kus vahelaed on katuse läbijooksu pärast osaliselt sisse vajunud ja vajavad taastamist.

Illustratsioon 38. Lagunenud lagi teise korruse korteri köögis.

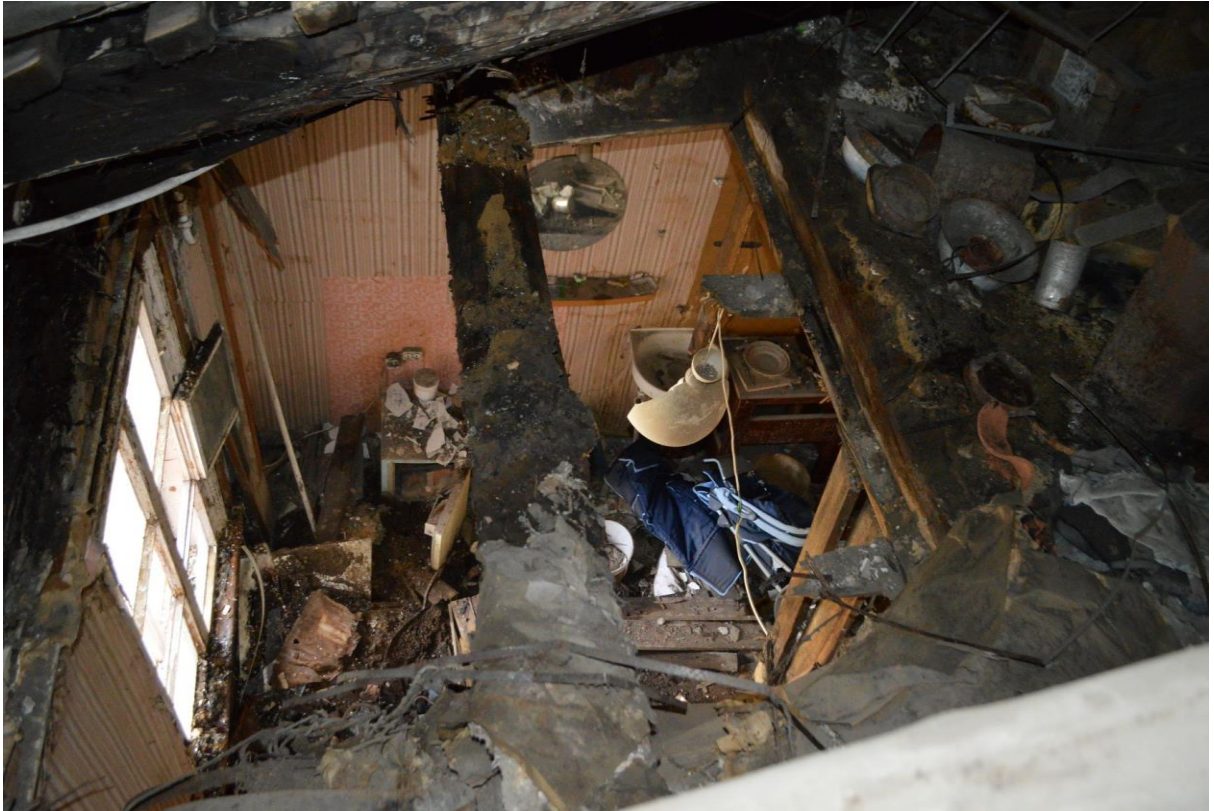
Illustratsioon 39. Vaade teise korruse köögi sisse vajunud laele pööningult.

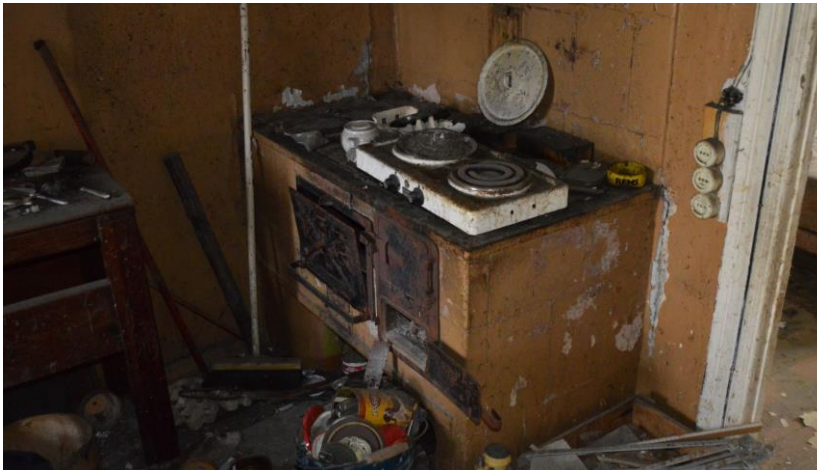
Igas korteris on olemas soemüüriaga pliit, kuid enamasti nad on halvas seisundis ja vajavad parandamist.

Illustratsioon 45. Ahjupliit soemüüriga köögis.
