**Kuusiku mõisaansambli triiphoone konserveerimise ja rekonstrueerimise ettepanekud**

**Kuusiku küla, Rapla linn, Raplamaa**

Arhitektuuri konserveerimise ja restaureerimise täiendkoolituskursuse lõputöö

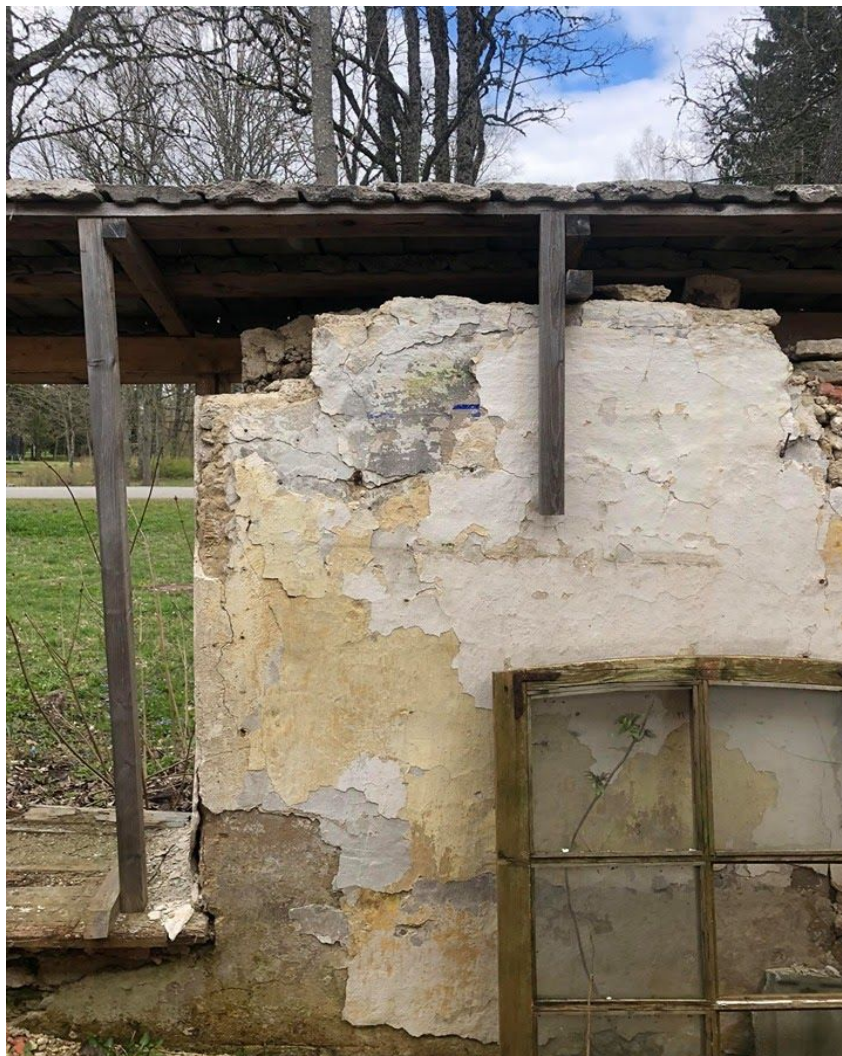
28. Sinine triip, aedniku eluruumi sein.

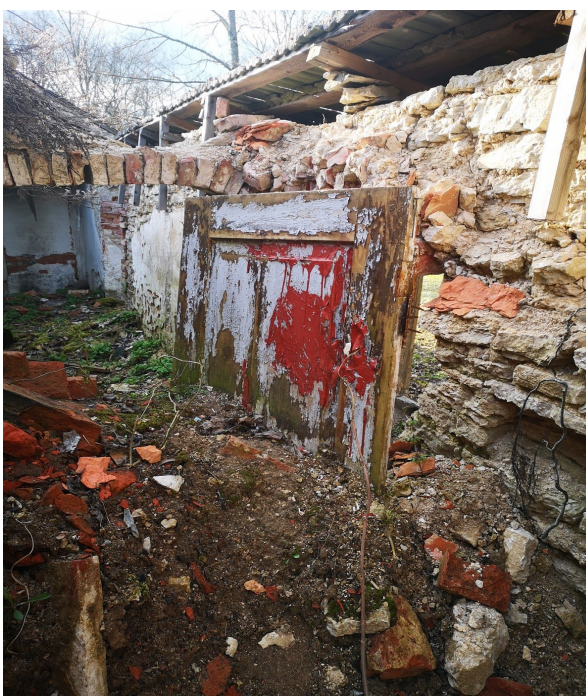
31. ajahambale pureda jäetud uks sai välja kaevatud.

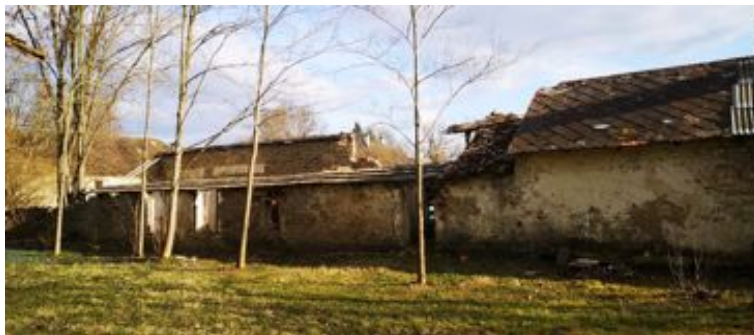
55. erakogu, vaade põhjaküljest.

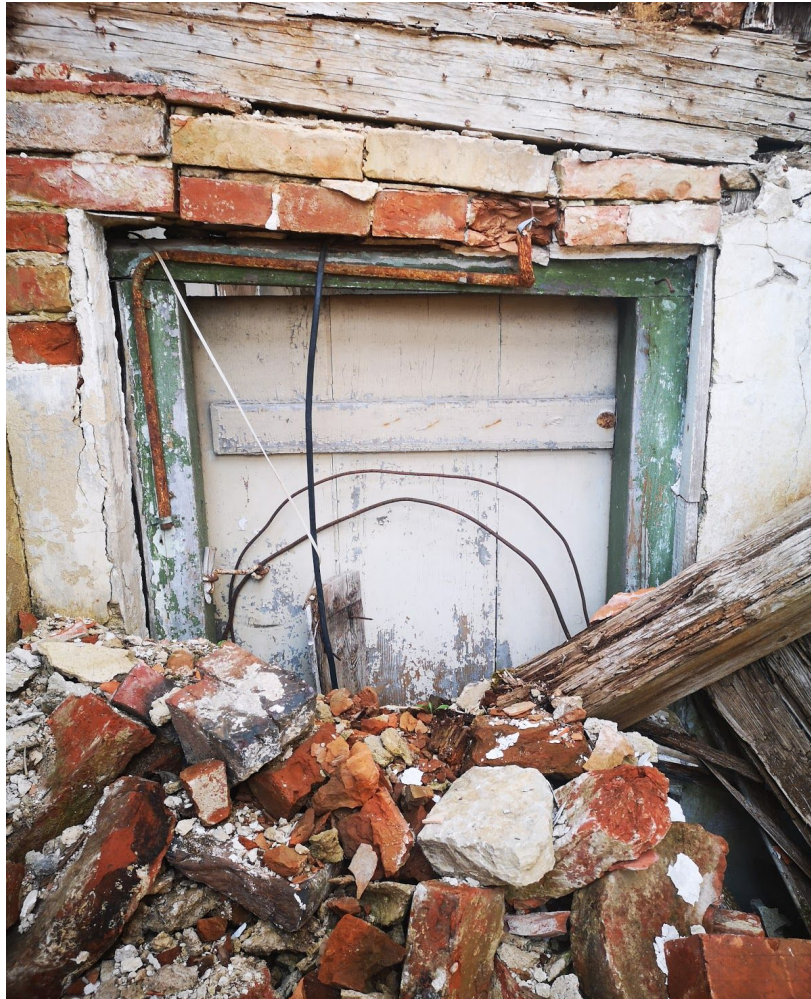
56.

Sissevarisenud on hoone keskne osa ehk koridor, mis on täis hulganisti ehitusprahti.

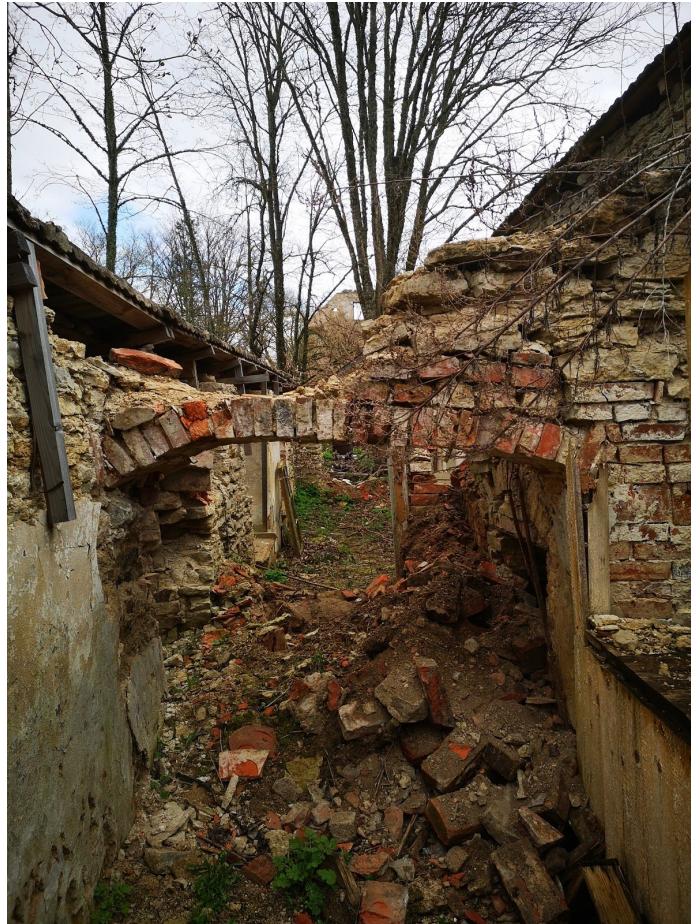
Konserveerimist tuleb alustada prahi välja viimisega. Praegune olukord, kus suured hunnikud prügi on kuhjunud müüritise äärde, tuleb eemaldada. Varisemisohtlik on hoone põhjapoolse külje kahe ruumi vaheline völv.

57. varisemisohtlik völv

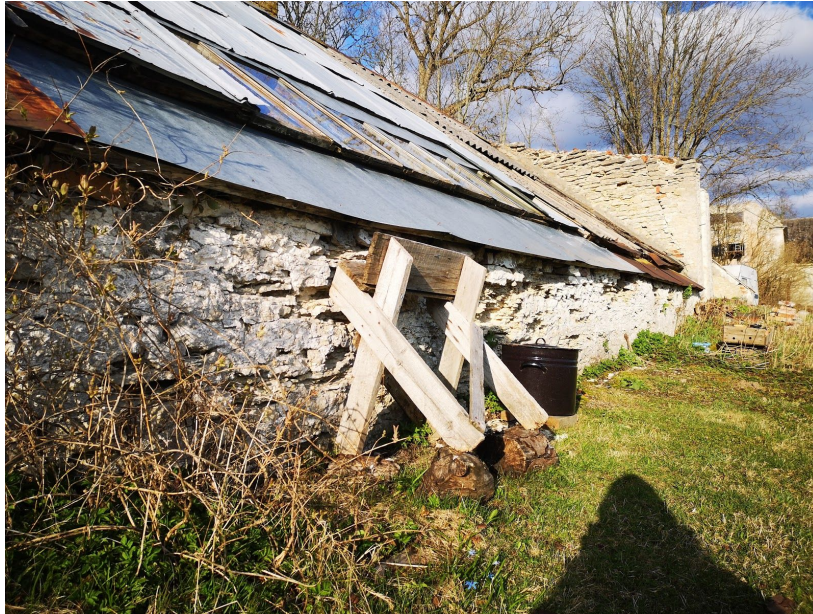
kandekonstruksioon, mis on osaliselt tahatud. Kuna konstruksioonis on puit tugevalt kahjustada saanud, tuleks see eemaldada täielikult. Säilitama peaks puidu mis ei ole hävinenud. Soovituslikult katta see vettpidava kattega ning külgedelt lahti hoida ja staabeldada, et puit tuulduks. Lõunapoolse paemüüri eest peaks suvel tihedamalt hoolt kandma selle lähedalt trimmerdades. Kuna müür on väga madal (silikaadi ja betooniga kõrgendatud) ja on näha, et müüri ääres vohab suvel taimestik, mis hoiab niiskust kinni.

58. lõunakülje müür

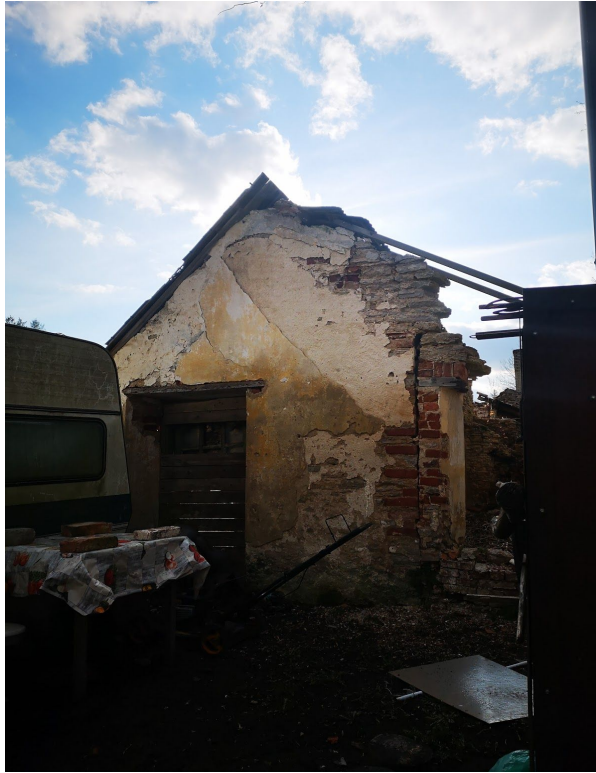
Müüripealsed tuleb puhastada lahtisest kivisodist. Ohtlik on idapoolse seina ukse ava nr 1 (pilt 59) millest on eraldunud ümberehituse käigus lisatud müüritis. Osa mis on lahti võib olla hiljem laotud ja selle eemaldamisel saaks hiljem taastada algupärase ava.. Müüride konserveerimist võib jätkata samamoodi nagu seda siiani tehtud on. Hoone lõunapoolne sissepääs, mis läbib ehitist risti oma erikõrgusel asetseva katusega, tuleks seinad laduda selle algupärasele kõrgusele tagasi ning ehitada peale korralik konstruktsioon, mida tulevikus rekonstrueerimisel kasutada võiks. Hetkel on seal varisemisohtlik puidust

59. ida poolne sein
