**Õie 44, Tallinn. Ajalooline ülevaade, tehniline seisund ja
restaureerimisettepanekud.**

Õie 44, Tallinn, Harjumaa

2019/2020 õppeaasta
Arhitektuuri konserveerimise ja restaureerimise täiendkoolituskursuse lõputöö

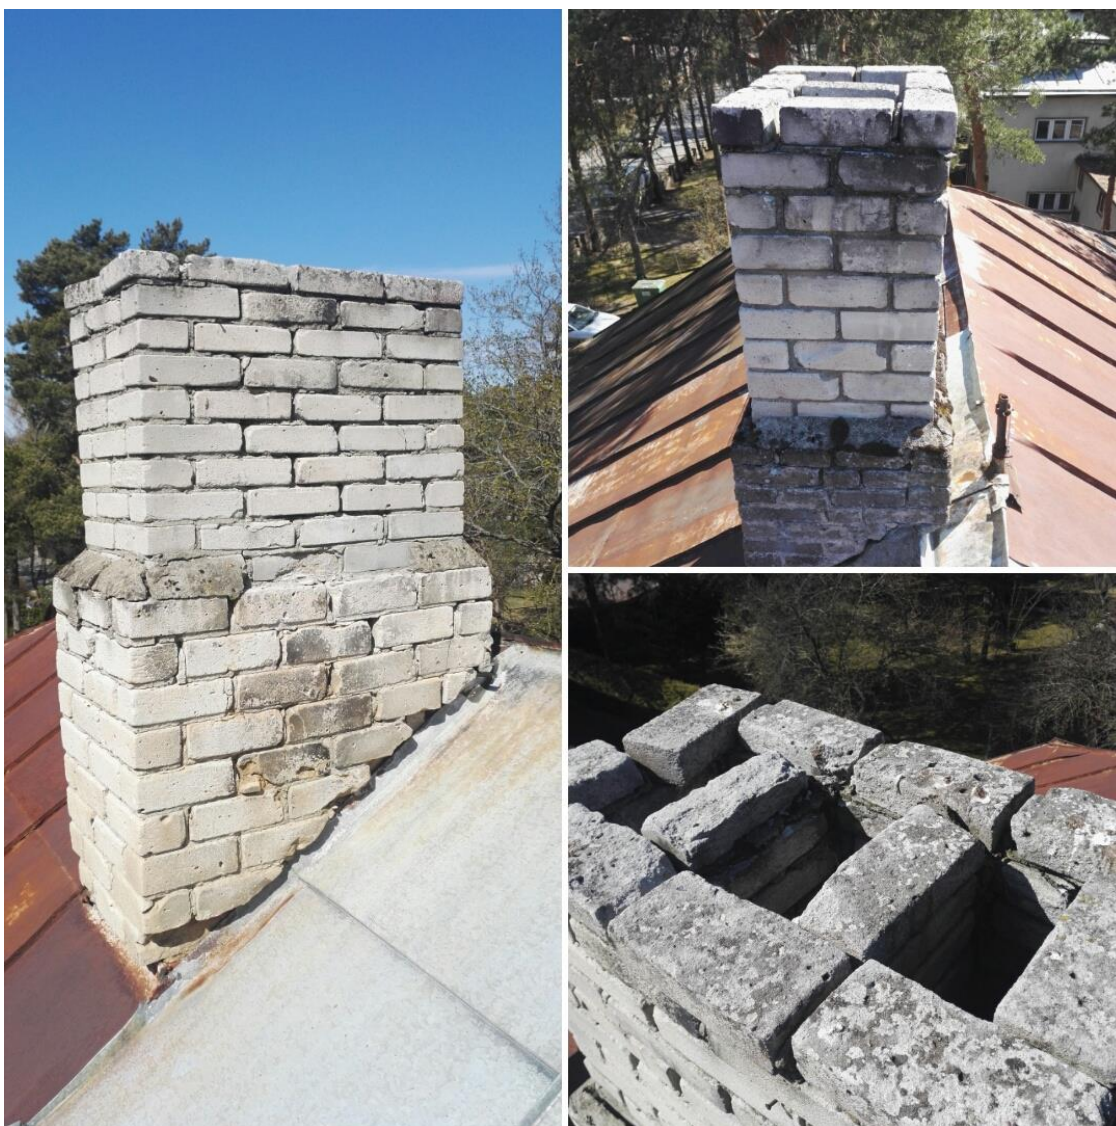
Foto 1. Korstnapitside olukord. Vale korstnapitis kuju - lagunev korsten.

Korstnapitse on erinevatel aegadel uuendatud. Sellest annab tunnistust, et pitsi erinevad osad ja mõlemad pitsid on laotud eri mõõdus tellistega. Korstnapitsi sokliosa on laotud suuremamõõtmelistest tellistest, kui tüves, mis on indikaatoriks, et tüves on hiljem laotud, sest kivi standard suurused on ajas muutunud järjest väiksemaks. Pitsidel puudub lõpetus, kattev segupadi ja plekk, seega sadevesi lagundab tervet tüvest ja ka soklit - miski ei juhi vihmavett eemale.

Sokli osas on kivid laotud lubiseguga, tüvese osas tsementseguga. Ka sokli ja tüvese üleminek on tehtud tsementseguga ja on korstna küljest lahti. Osa pitsi ülemistest kividest ei ole enam mördiga seotud, osa korstnapitsi kividest on möradega või puuduvad nurkadest killud. Enamus kividest on väiksemad või suuremad augukesed ja kivide pind on üldiselt suhteliselt ebasile.

Kahelõõrilisel korstnal on tüvese osa laotud suurematest kividest kui sokkel. Tüves on laotud tsementseguga, sokkel lubiseguga, millest võib järeldada, et korstna parandajal oli vanu telliseid veel olemas.

15. Kortnapitside otsad laduda uuesti selliselt, et tekiks krae, mis suunab vihma vee korstna tüvese pealt eemale ning pits säilib kauem. Pleki lisamisel „mütsi“ mitte teha vaid paigaldada kitsas tagasipööratud äärega plekk.

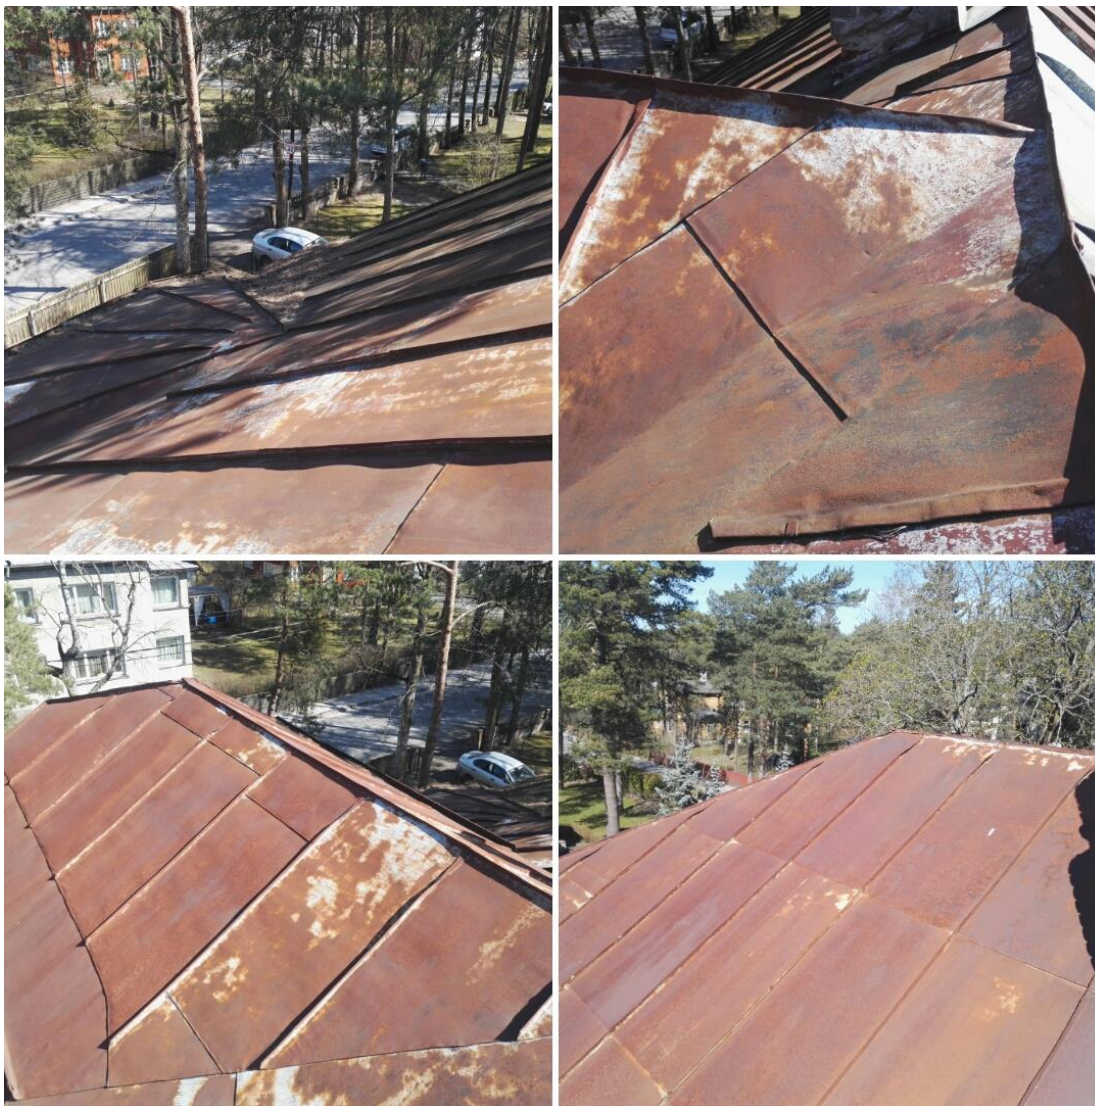
Foto 2. Katuseplekk. Erkeri pealne, neelukoht, katusehari, plekitahvlite ruudustik.

Katusekattena on kasutatud kuumtsingitud terasplekki, mis on ühekordsete valtsidega ühendatud. Plekk on pealt võrdlemisi ühtlaselt roostekihiga kaetud. Erandiks hoovipoolse vintskapi ja laienduse peal olev plekk, mis on hilisem ja veel tsingi tooni.

Kõrghaljastusest tulenevalt on katuse laugemad kohad (erkerite pealsed, juurdeehituse katus) ja vihmaveerennid osaliselt männiokaste, okste jm bioloogilise massiga kaetud, millest tulenevalt selles alas püsib ka niiskus ning suuremate vihmade, talvelume korral ühekordne valts võib osutuda ebapiisavaks.

Pööningult vaadelduna on plekk ilma roosteta ja ilma ilmsete läbijooksudeta. On näha šabloonkirjaga peale kirjutatud sõna „REVAL“. Omanik on leidnud ka haakristiga templi, millest saab järeldada, et tegemist on Inglismaal valmistatud „Bingley“ plekiga.

16. Katuseplekk puhastada roostest ja mustusest ning värvida üle linaõlivärvi või muu plekile sobiliku värviga, et toimivat algupärast valtsplekki mitte asendada.

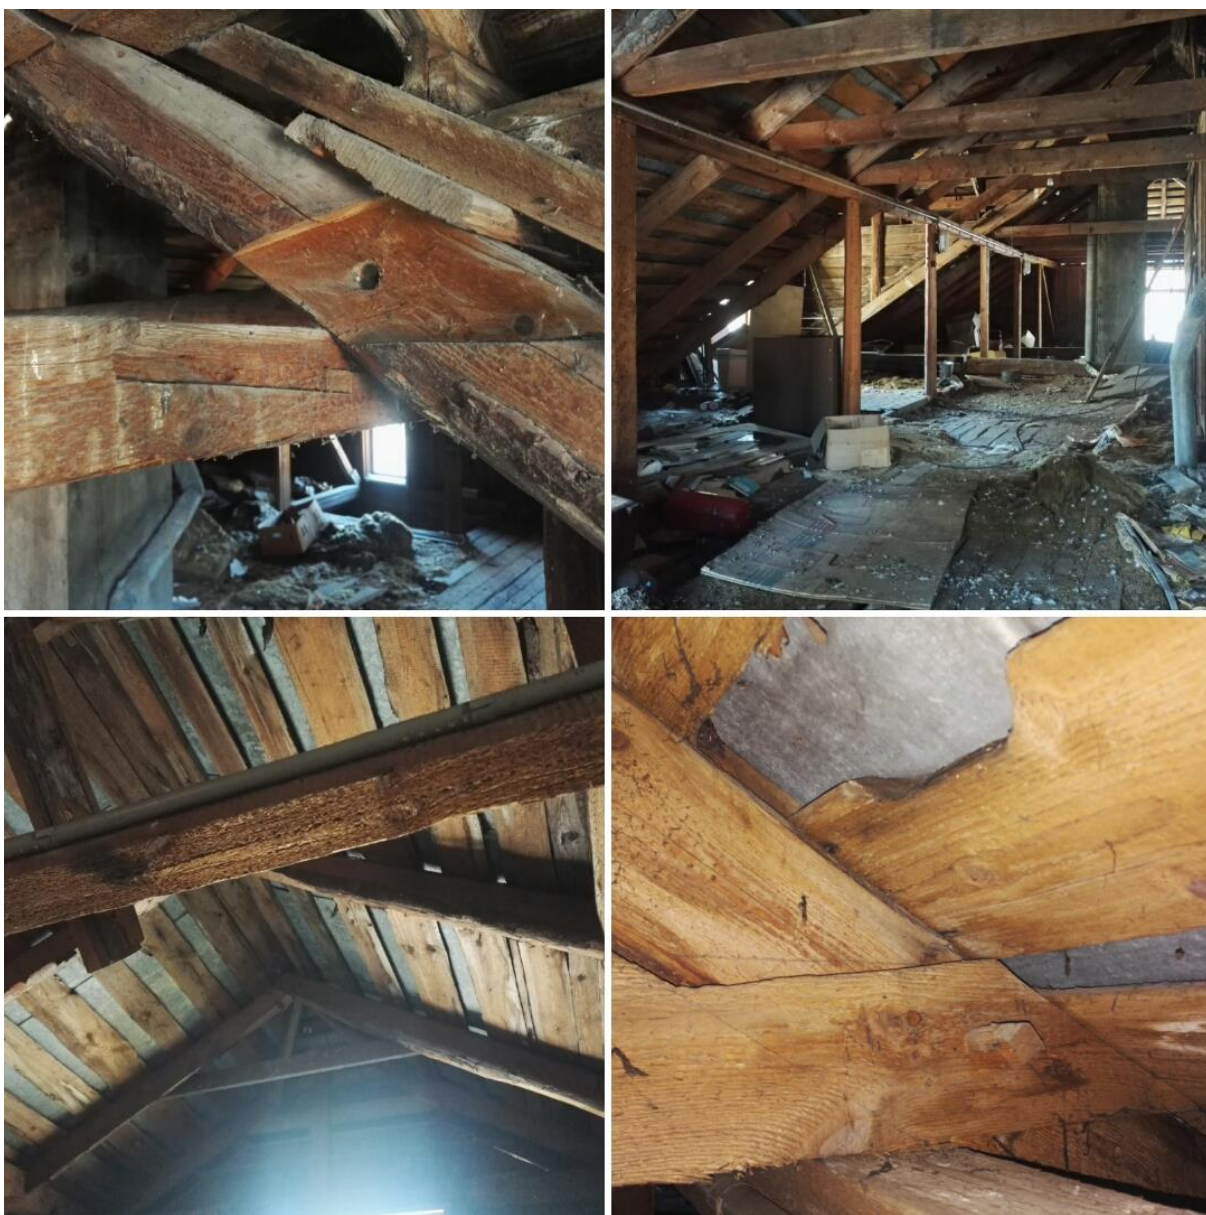
Foto 3. Katusekonstruktsioon. Poolkalasabatapp ja punnühendus penni ja sarika vahel. Nn. Hollandi jätktapp toolvärgil. Servamata lauast pleki alusroovitis. Kahed pennid.

Arvatavasti osaliselt ära kasutatud esialgse katuse roovitust (sisselõiked ebavajalikes kohtades jmt).

Pööningualune on välja ehitamata, soojustamata, majataguse vintskapi pleki alla on paigaldatud tõrvapapp. Korstnapitsi ja katuse vahel puudub plekist ülespööre. Pööningul kokku 5 akent, millest 2 asub vintskappide all.

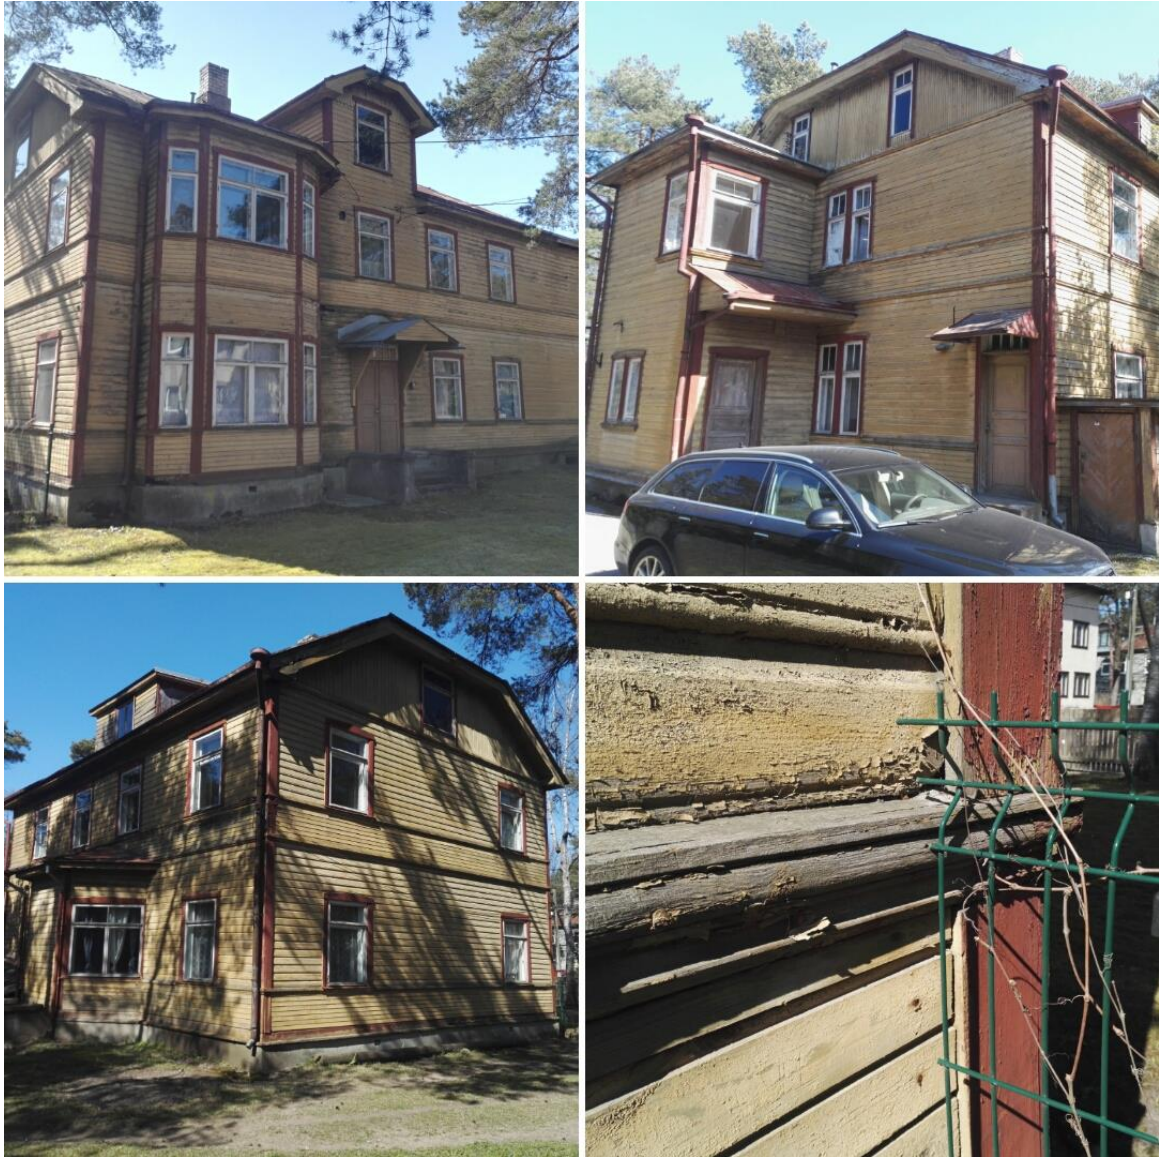
Esifassaadil erkeri uksepoelses küljes on tugev veekahjustus. Laudis pehkinud, osaliselt eemaldunud ja laudise read nurga poole kaldu vajunud.

Katuselt tulev vesi juhitakse katuseplekist valmistatud pinnapealsete rennidega allajooksutorudesse ning sealt maapinnale. Rennid lõppevad 45 kraadise pöördega sokli kõrguselt. Üldiselt on torud maja välisnurkades. Erandiks on maja esikülje erker, kus sadeotorud paiknevad siseturkades. Selles piirkonnas on ka kõige suuremad laudise kahjustused. Lisaks on vasakpoolne vihmaveetoru ja koguja omavahel lahti tulnud (kõrghaljastusest tulev okaste jm vetthoidev kogum, talvel lume ja jää mass).

Osaliselt on rennide alumisi otsasid vahetatud.

Foto 4. Väikesed katused, fassaadid ja sadeveesüsteem.

1. Säilitada olemasolev maja maht ja välisilme. Muudatuste puhul lähtuda 1936. aasta Ehituse kavandist.
2. Puhastada katused ja sadeveesüsteemid okastest, okstest jmt. Taastada sadeveesüsteemide toimivus kasutades sobilikke materjale.

3. Eemaldada niiskuskahjustuste juurest fassaadilaudis. Vajadusel teostada puiduparandused. Eemaldada horisontaalne laudis vööde pealt. Kui alumine laudis on originaalne, siis võimalusel säilitada. Vajadusel asendada algupärase koopiaaudisega.

7. Asendada kahjustunud vee- ja stardilauad. Vajadusel teha suuremas mahus puiduparandusi.
8. Paigaldada karniisidele, aknaalustele ja soovi korral veelaudadele sobiva profiiliga tsingitud veeplekid. Plekid värvida 2-3 aasta möödudes üle sobivas toonis linaõlivärviga. Alternatiiv on asendada kõik plekid PUR kattega plekkidega, mis on juba sobivas toonis. Jälgida uute plekkide paigaldusel, et vesi oleks juhitud pleki peale, mitte alla.

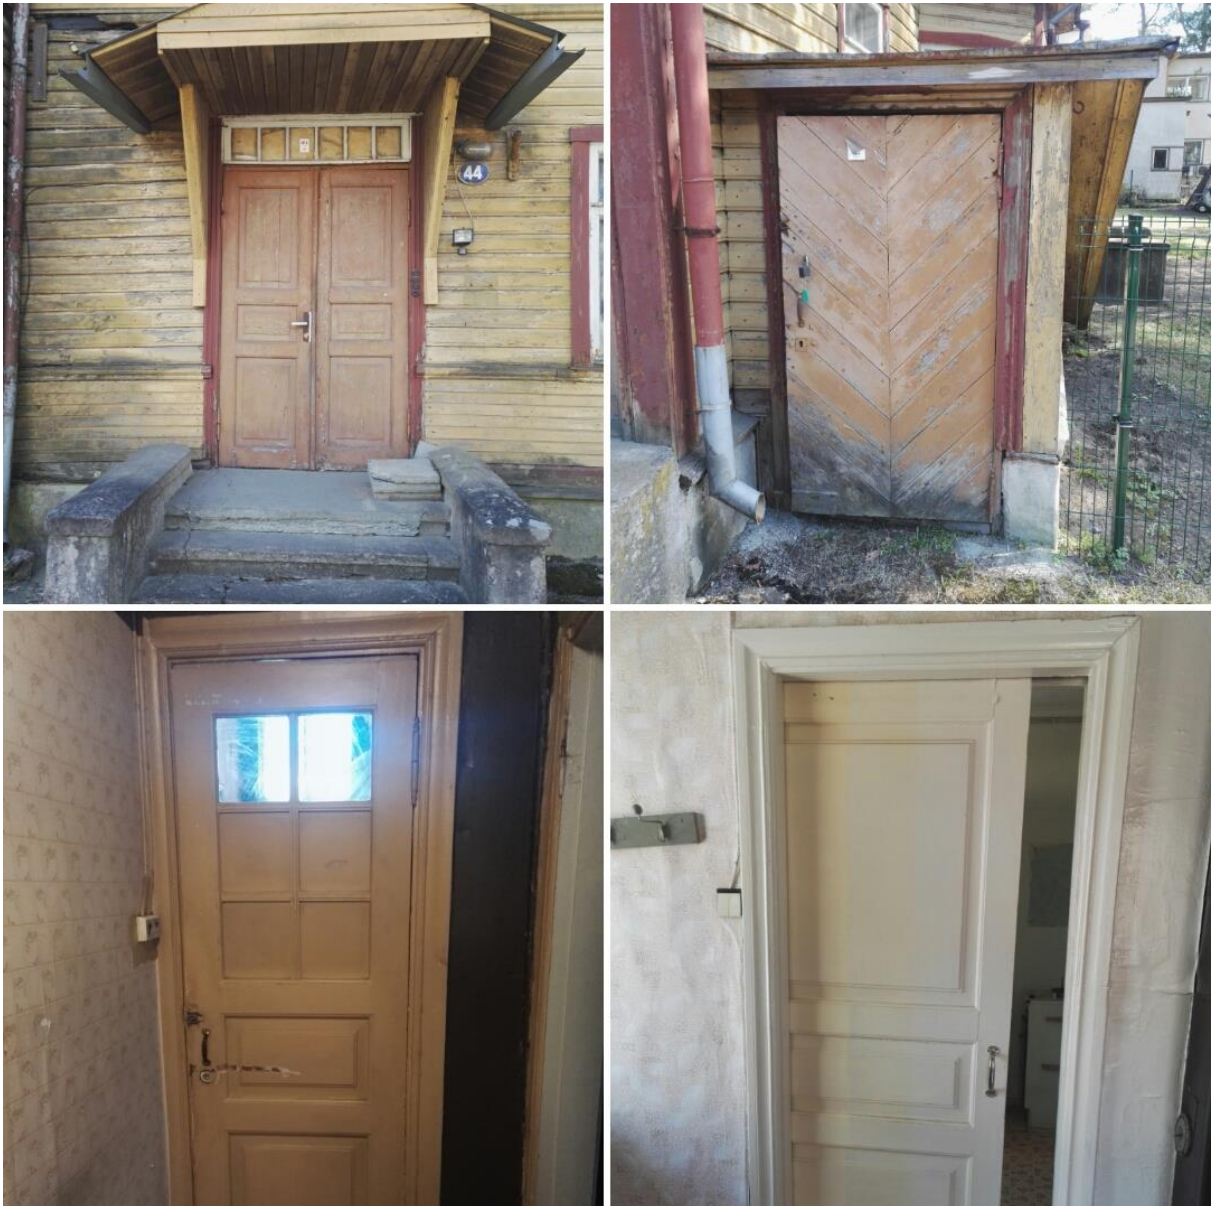
Peauks on kahepoolne välja avanev tahveluks nupuga. Uksel on nupuga hinged, kuue klaasiga valgmiukuaken, osaliselt säilinud Yale ukseulgur, süvistatavad lattriivid. Uks on arvatavasti 1936. aastal valmistatud, sest tegumoelt sobib selle aasta plaani peal oleva uksega.

Kinni on ehitatud maja tagumise erkeri ukseauk. 1953. aasta joonisel on ava veel märgitud. Väljast on ukseava asukoht kaetud sarnase profiiliga lauaga nagu on fassaadil horisontaalne laud. Lauad ei ole kvaadrilaudade all vaid vahel - on võimalik, et vana uks ja lahendus on antud laudise all veel säilinud. Seest ei ole vana ukseava eristatav.

Foto 5. Uksed : peauks, keldriuks, klaasidega uks ja liuguks.

5. Eemaldada esifassaadilt peaukse kohalt varikatus ja asendada see sobivamaga lähtudes eelpool mainitud joonisest.
6. Võimalusel ja soovi korral taastada maja tagafassaadil ukseava. Kui uks on jäetud seinasse, siis see restaureerida ja taas kasutusele võtta. Kui uks puudub, siis paigaldada olemasolevate uste eeskujul koopiauks.

10. Uksed restaureerida ja kasutada nii palju algupäraseid uksi, kui võimalik (ka ruumiplaneeringute muutusel. Enam mittevajaminevad uksed võimalusel säilitada samas majas kuivas ruumid (pööning vmt).

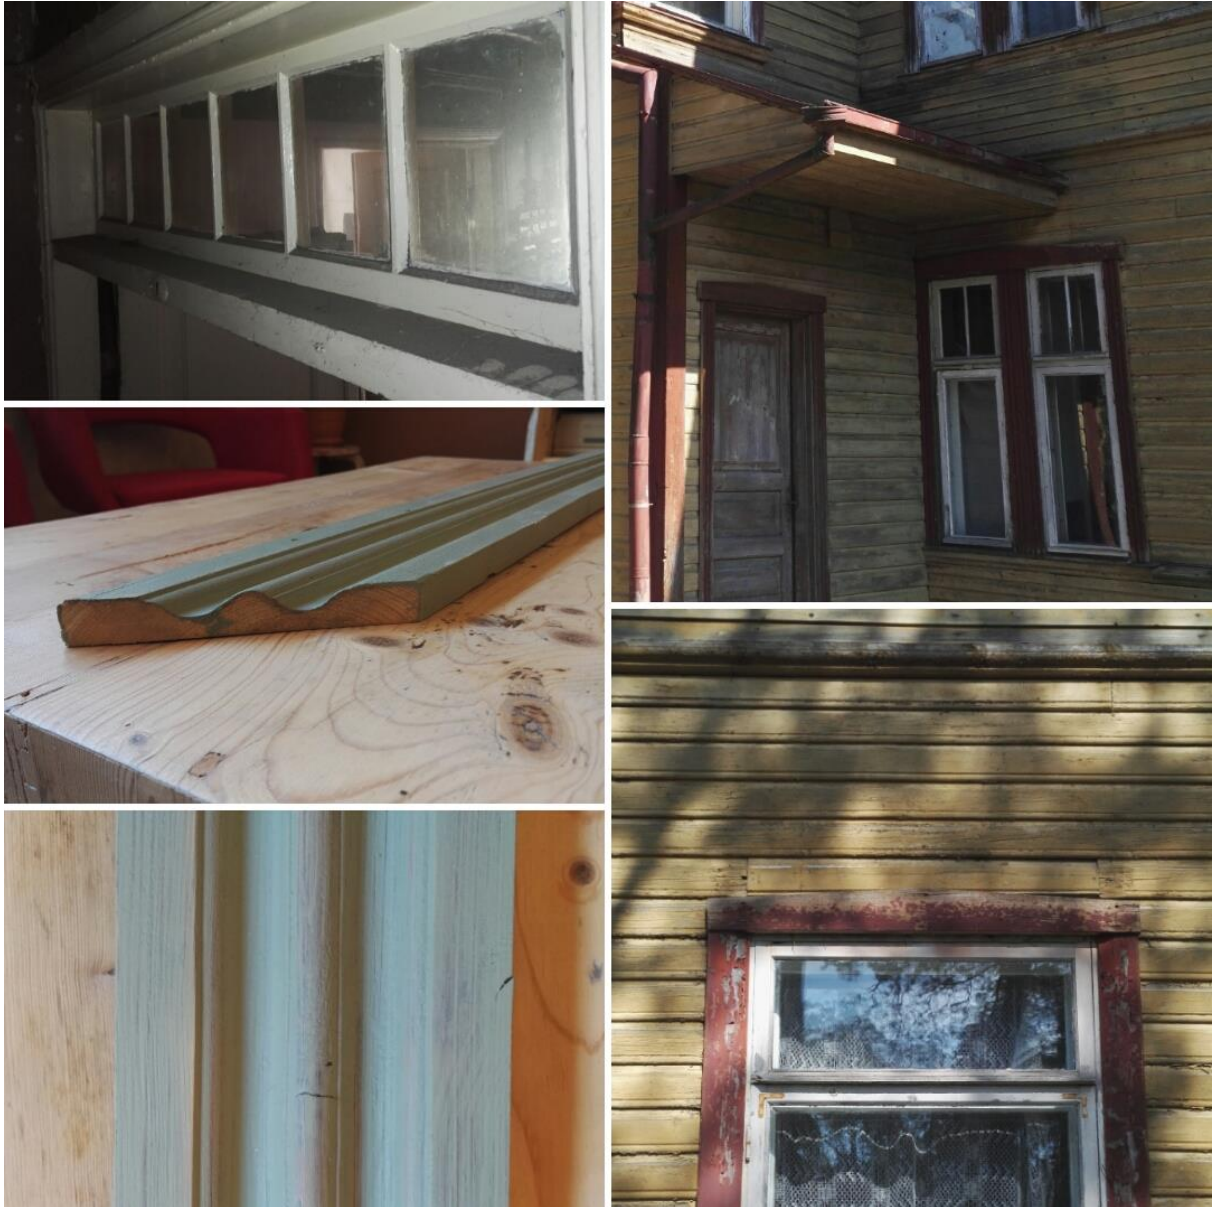
Enamus akendest on pärast 1936. aastat ära vahetatud. Säilinud on juurdeehituse poolse otsaseina kitsad aknad, millest annab tunnistust kitiga paigaldatud klaasid, koonusnuppudega hinged, naaglitega tugevdatud raamitapid ja 1936. aasta joonil olevate akendega stiililine sobivus.

Vahetatud alumise korruse aknad on originaalsetest piklikest juugendlikest akendest madalamad ja laiemad. Fassaadil on akende kohal laudise parandus ja juurdeehitusega otsaseina originaalaknad on kõrgemad.

Foto 6. Aknad : valgmiku, originaalsed aknad ukse kõrval, originaalsed liistud, muudetud kõrgusega ja laiusuga aken (parandus fassaadil).

4. Akende vahetuse puhul taastada 1936. aasta välimus (kitsamad, kõrgemad juugendlikud aknad). Akende vahetus ei ole otseselt vajalik, sest aknad on rahuldavas seisus ja võib eelistada restaureerimist.

9. Restaureerida aknad kasutades linaõlikitti ja linaõlivärvi. Sisemistesse raamidesse võib paigaldada pakettklaasi ja jätta ära prosspulgad. Butafoorseid paketi pealseid pulkaside mitte kasutada (eriti kahel pool paketti).

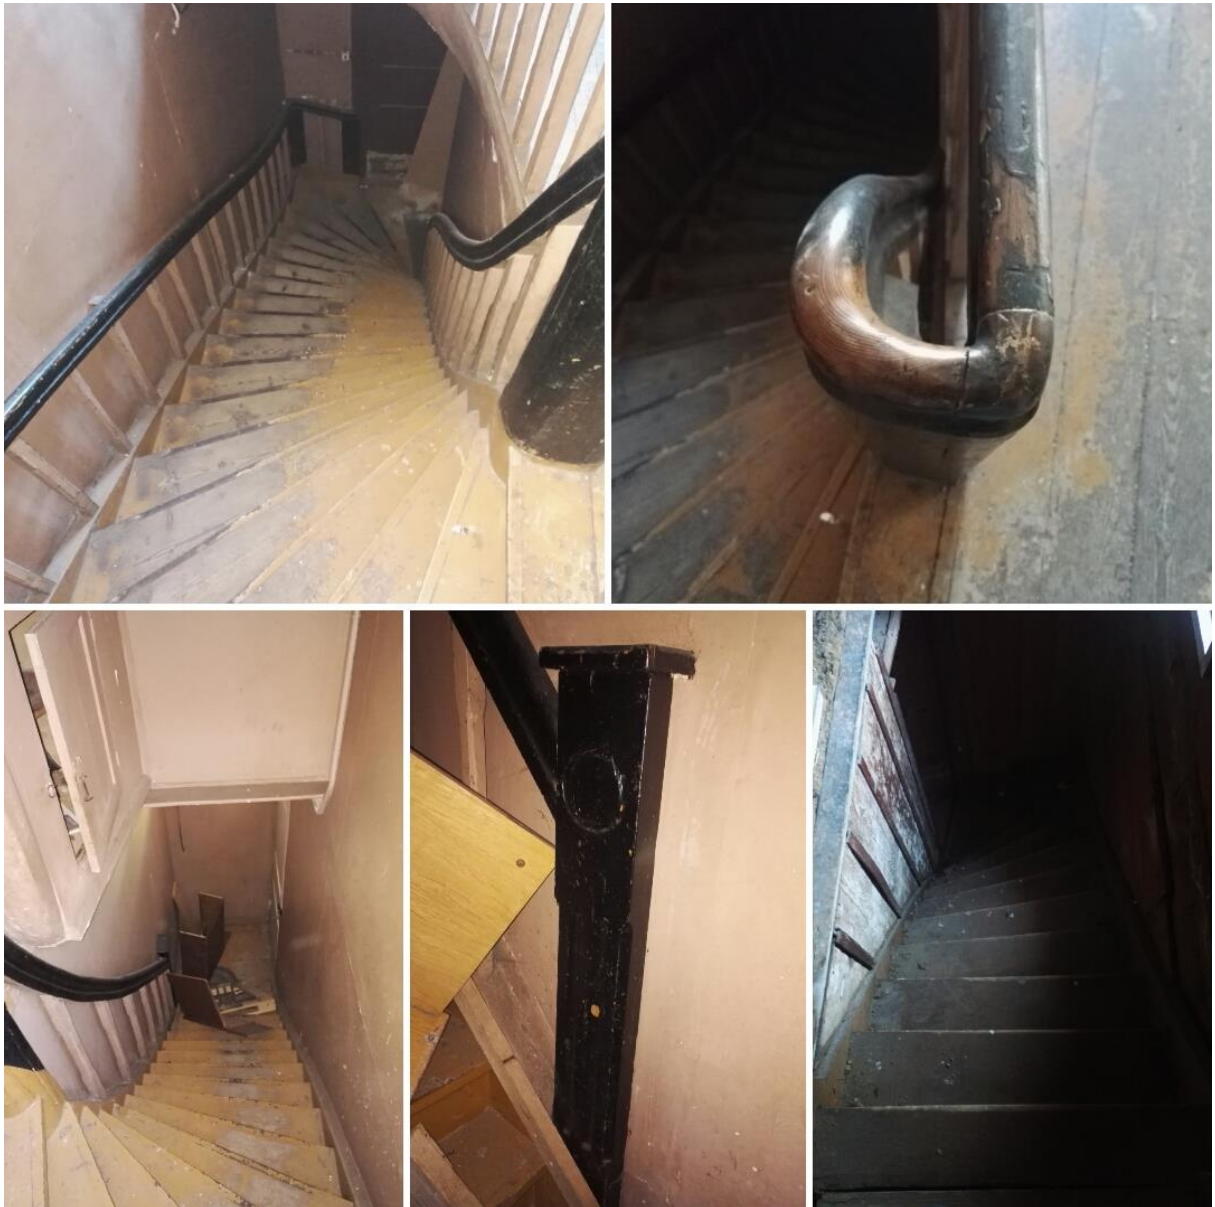
Hoones on kaks treppi, millest üks viib ka pööningule. Peatrepp on ilma mademeteta U-kujuline puittrepp. Astmetel on paigaldatud servaplekk, käsipuude pulgad on kandilised ja nurgad keskmises osas faasiga. Materjaliks mänd.

Teine trepp on L-kujuline, aga tegumoelt sama nagu peatrepp, v.a. selle erinevusega, et antud trepil on lõpetuseks kasutatud ehisposti pöörava lõpetuse asemel.

Foto 7. Trepid : peatrepp ja käsipuu, teine trepp ja post, pööningutrepp.

11. Trepid puhastada värvist, teostada puiduparandused ja värvida/lakkida/õlitada vastavalt sisekujunduslikule lahendusele.
12. Põrandatelt eemaldada plaatmaterjalid ja selgitada välja, kas on säilinud algupäraseid põrandaid. Laudis ja parkett lihvida, vajadusel teha puiduparandusi, täita vahed ning õlitada/lakkida.

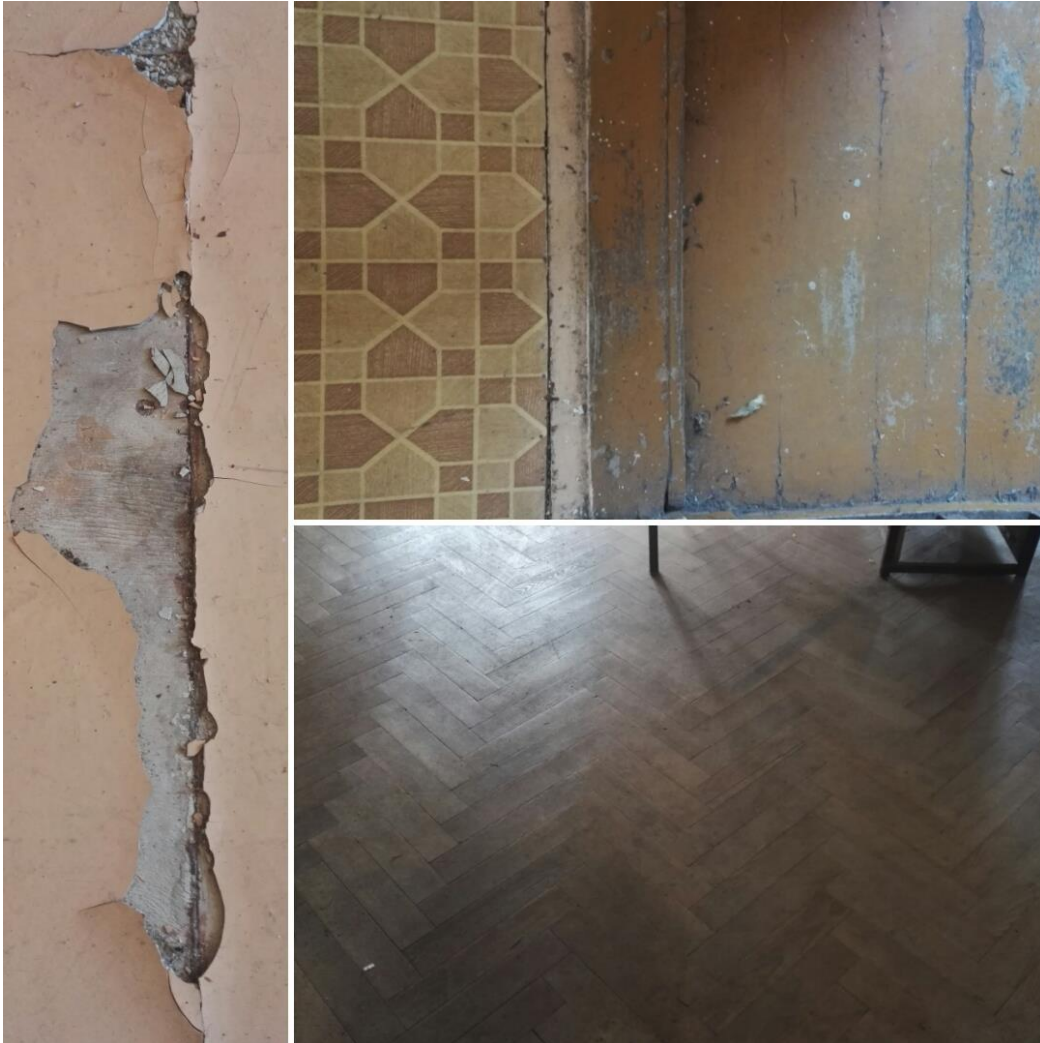
Esimesel korrusel on suur osa põrandast kaetud tamme kalasabaparketiga. Parkett on üldiselt heas seisus.

Suur hulk põrandatest on üle löödud ristvineeriga ning seejärel värvitud. Esineb veel ka reliini (või PVC, või linaleum) ja vaipa.

Foto 8. Põrandad : naelutatud ja värvitud vineer, reliin ja põrandalaud ning kalasabaparkett

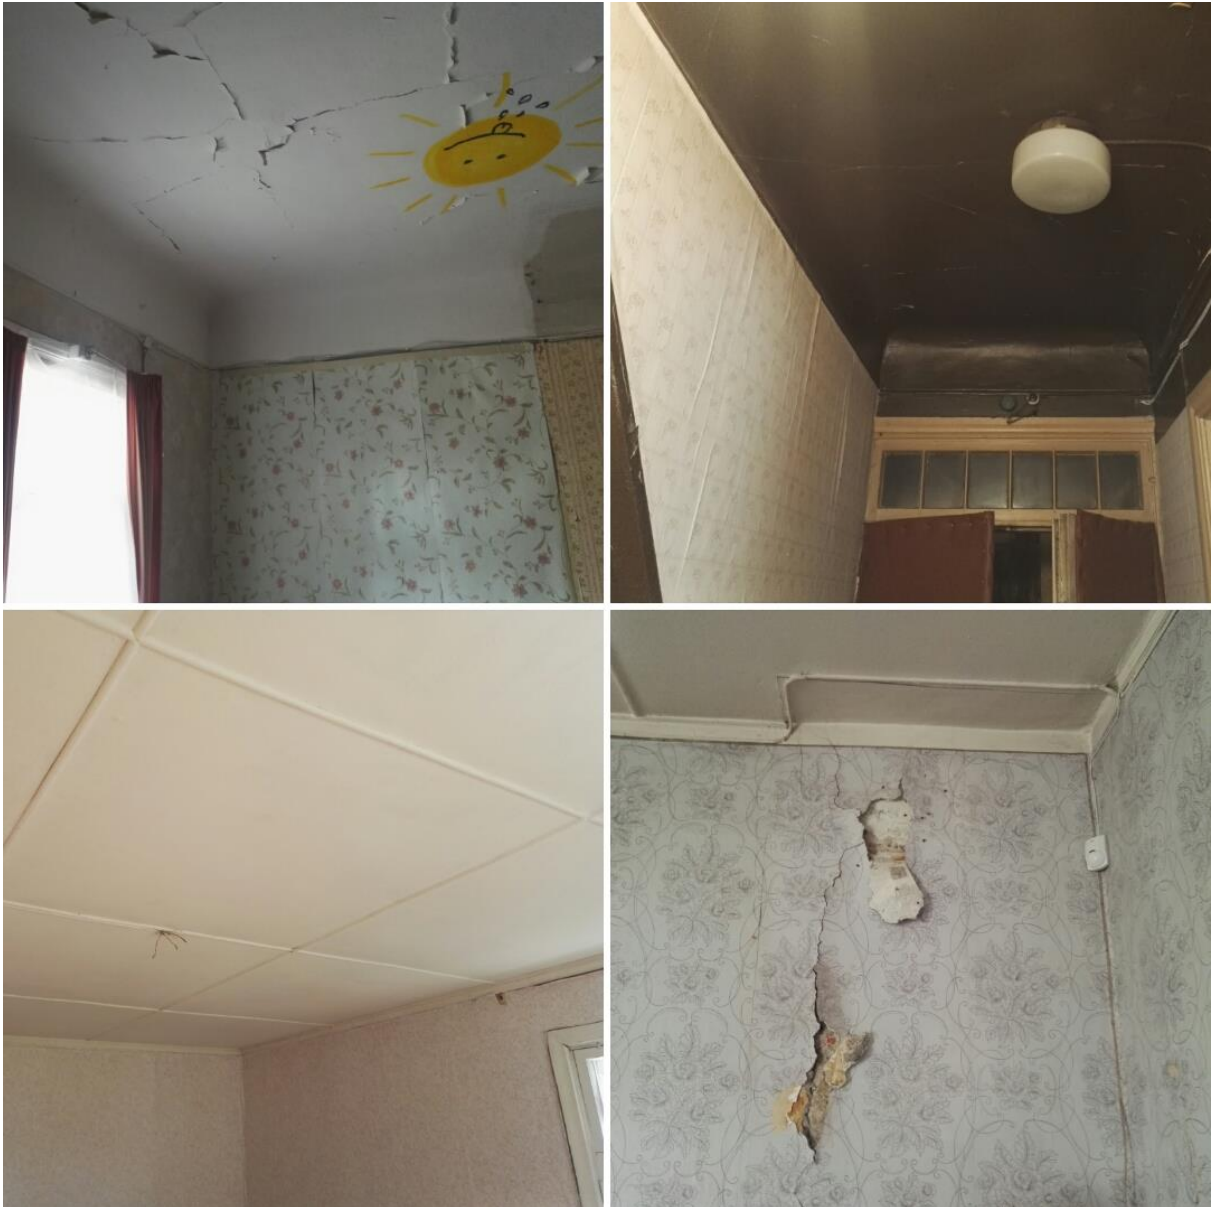
Kahjustunud kohtadest on näha, et seinad on laastumati peale krohvitud lubikrohviga ning hiljem tapeeditud või värvitud.

Laed on enamasti kaetud plaatmaterjaliga (eeldatavasti vineeriga) ja liitekohad kumera liistuga peidetud.

Ühes toas ja peaukse esises trepikojas on säilinud peegelvõlvidega laed. Laed on üle värvitud krohvitud pinnale pittesobiva värviga.

Foto 9. Seinad, laed : toas ja trepikojas säilinud peegelvõlv, plaatmaterjaliga kaetud lagi, tapeedi tagant paljanduv lubikrohv.

13. Peegelvõlvid puhastada ebasobivast värvist ja kui ei ole seinast irdunud, värvida nt lubivärviga. Eemaldunud/eemaldatud peegelvõlvid taastada.
14. Ahjud ja lõõrid lasta kontrollida korstnapühkijal ja kui ei ole neid ohtlik kasutada, siis lasta ära puhastada ning neid küttekohana kasutada. Alternatiivse kütte peale minnes võiks kaaluda ahjude dekoratiivelementidena eksponeerimist nende välja lõhkumise asemel.

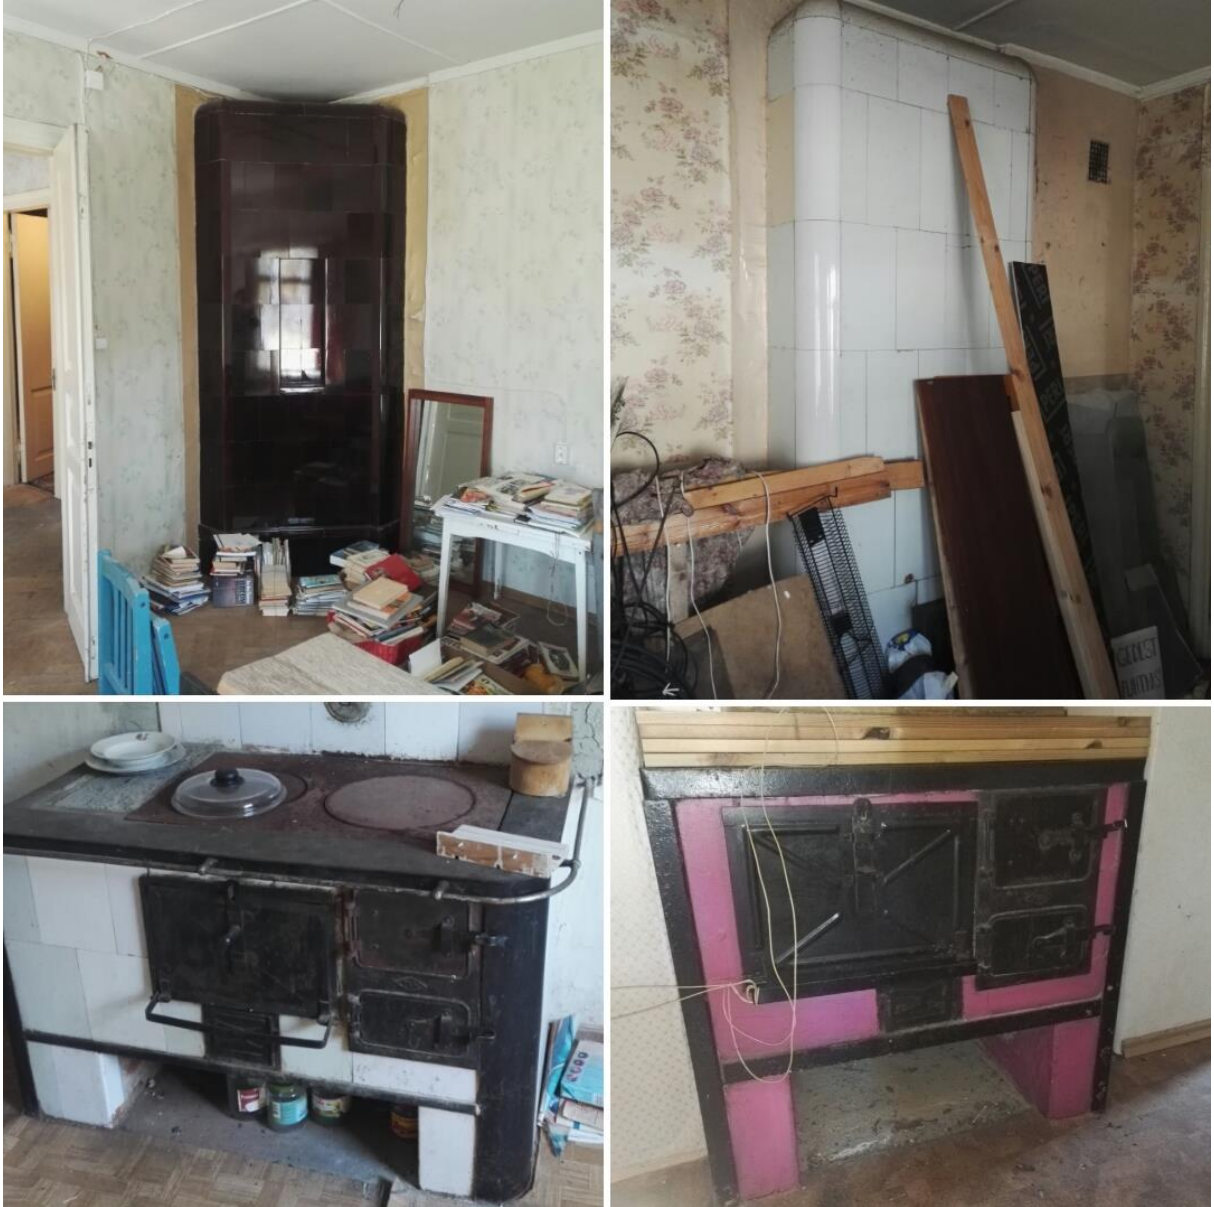
Maja küte on lahendatud ahjuküttega. Esimesel korrusel on kaks suurt pottahju ja pliit soojamüüriaga. Teisel korrusel on kaks suurt pottahju, millest üks soojamüüriaga ja 2 pliiti, millest üks soojamüüriaga.

Foto 10. Ahjud, pliigid.

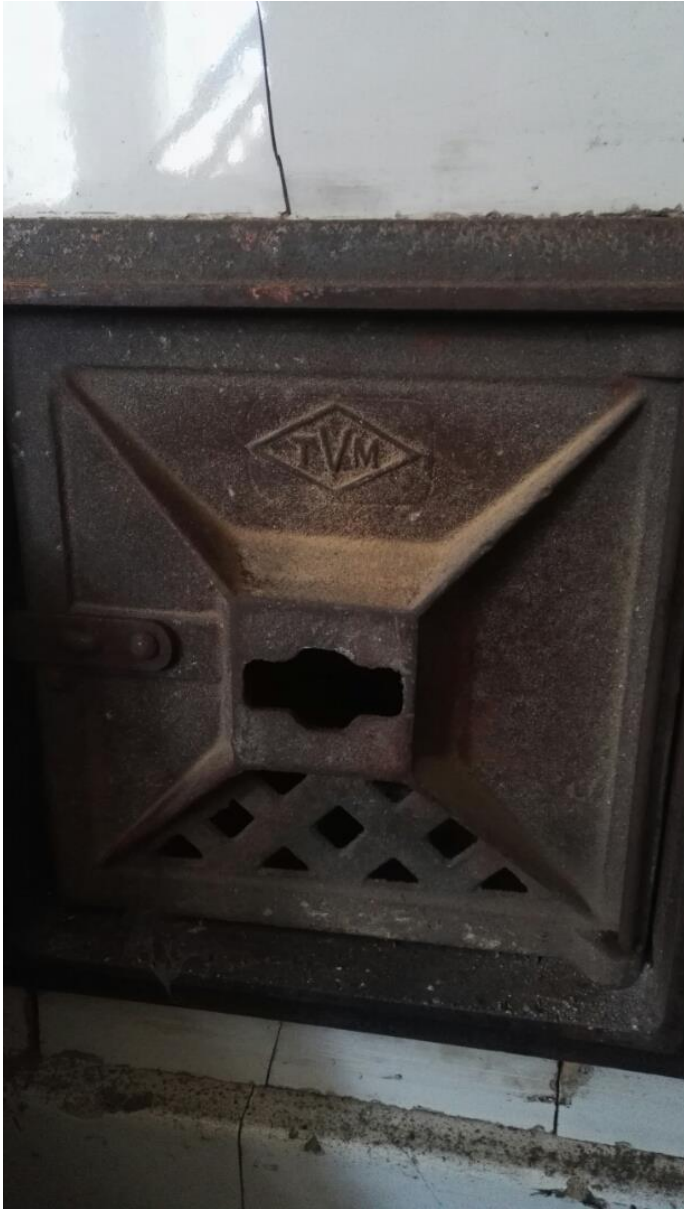
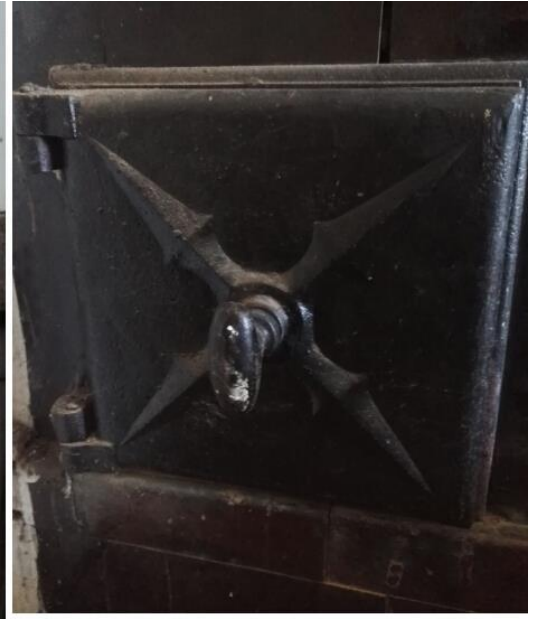
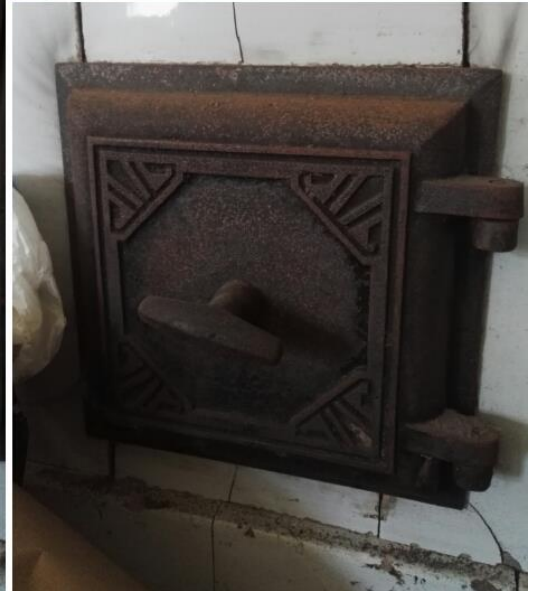
Foto 11. Ahjuluugid : sisemine, kaks välimist.
