VABRIKUKOMPLEKS A/S “VISCOSA”

Tööstuse 19, Tööstuse 19a, Kõrgessaare alevik, Hiiumaa Vald, Hiiumaa maakond

Arhitektuuri konserveerimise ja restaureerimise täiendkoolituskursuse lõputöö

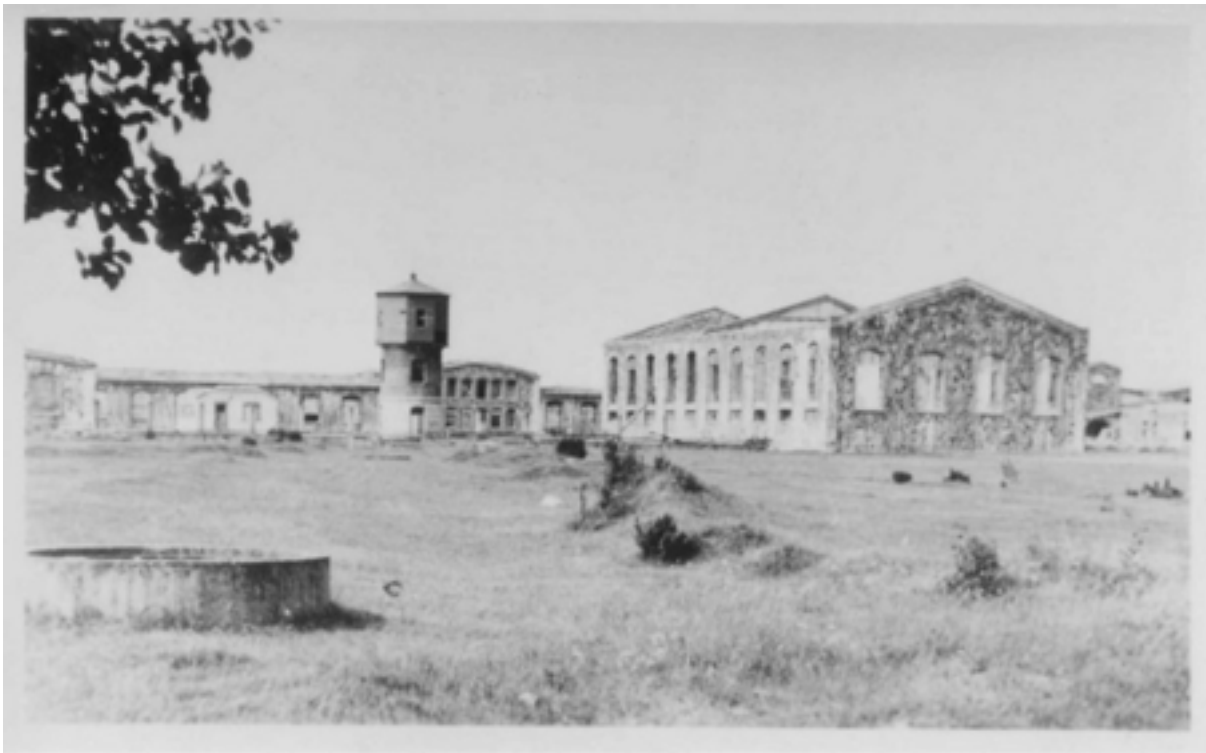
11.A/S "Viscosa" siidivabriku hooned varemeis. Hiiumaa Muuseumi fotokogu. HKM Fp 838:8 F 3561

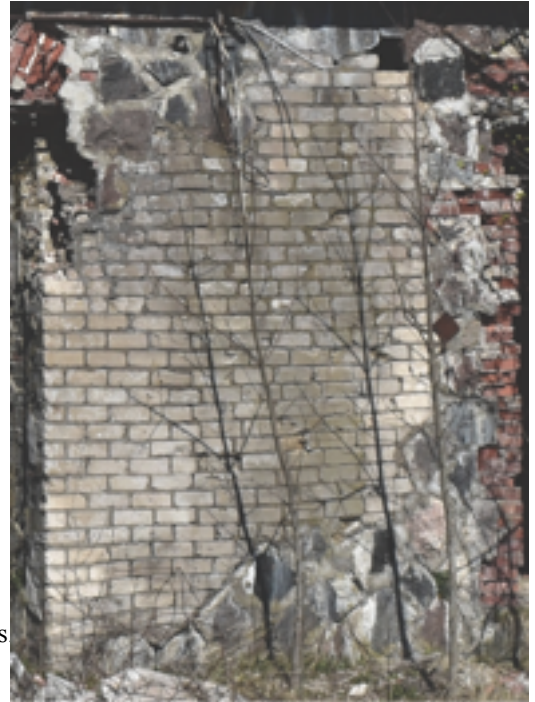
27. Nõukogude perioodil tehtud müüriparandus
Autori foto

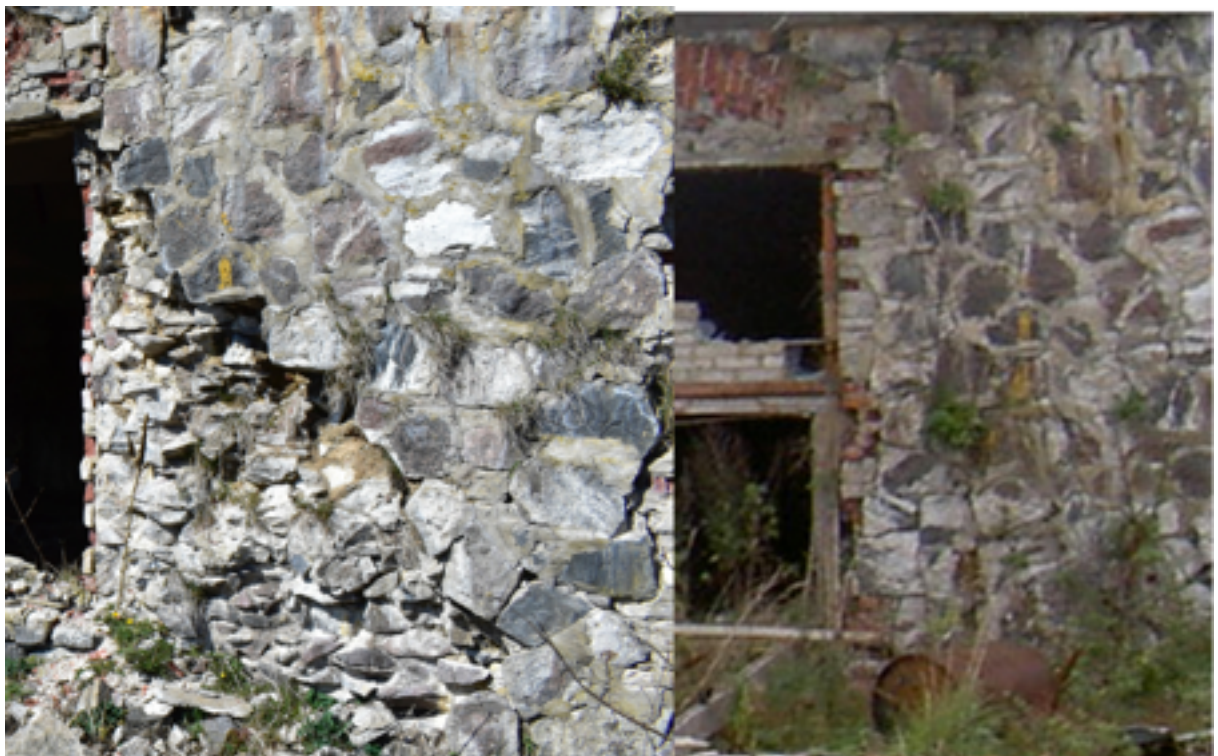
Välismüürides kasutatud maakivid on tahutud ristkülikuteks, suhteliselt ühes mõõdus ja müüri laotud diagonaalselt (ill25), nii, et kaugemalt vaadates jääb mulje rombikujulistest graniitkividest. Välismüüris kasutatud maakivide puhul võib tajuda püüdlust presenteerida maakivi kui industriaalselt toodetud graniidist kvaadrid. Tädisseinana laotud müürid on 90 cm⁴⁸ paksud. Kui hoone väliskülje kividega on vaeva nähtud, siis siseruumides näha olevad maakivid on laotud kvaliteetselt kuid tavapärasest horisontaalset joont hoides (ill26). Hoone müürid on esimese maailmasõja käigus toimunud laskemoonalao plahvatuses⁴⁹ kannatada saanud, hilisemast perioodist pärit müüriparandustel on valdavalt kasutatud silikaattellist ning sellisena hästi originaalset hästi eristatav. (ill27) Lisaks eelnevale, on müürid kannatada saanud ka 2008 aastal toimunud uusarenduse käigus⁵⁰. Lammutustööde projektis ette nähtud seinte puhastamine liivapritsi⁵¹ jõuti lõpule viia, mille tagajärjel matistusid müürikivid ning vuugivahede väljapesemise tulemusena hoogustus lagunemine veelgi. (ill28)

28. Parempoolne foto on tehtud enne liivapritsi kasutamist 2002 aastal, vasakpoolne foto 2020 täpselt samast kohast, hoone nr.8 külgmüürist. Vasakpoolne on Autori foto, parempoolne Urmas Voolma, Dagopen, 2002

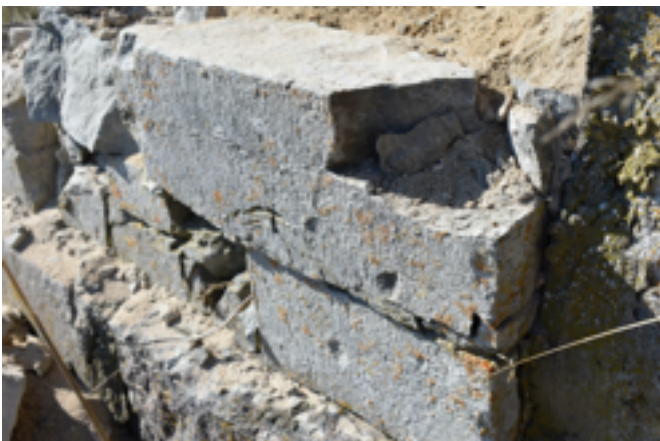
Fassaadi kunagi kaunistanud paekivist kvaadritega nurgapostidest on tänaseks säilinud vaid mõned üksikud kivid. Ringkäigul kive uurides peab ütlema, et ka need, mis täna veel alles, on äärmiselt halvas olukorras, õrnalt näpuga puudutades pudisevad väikesteks tükkideks. Nõukogude perioodil on nurgapostid suuremas mahus uuesti üles laotud silikaattellistest, mis tänaseks ühest nurgast on maha kukkunud.

30. Paekivist kvaader. Autori foto

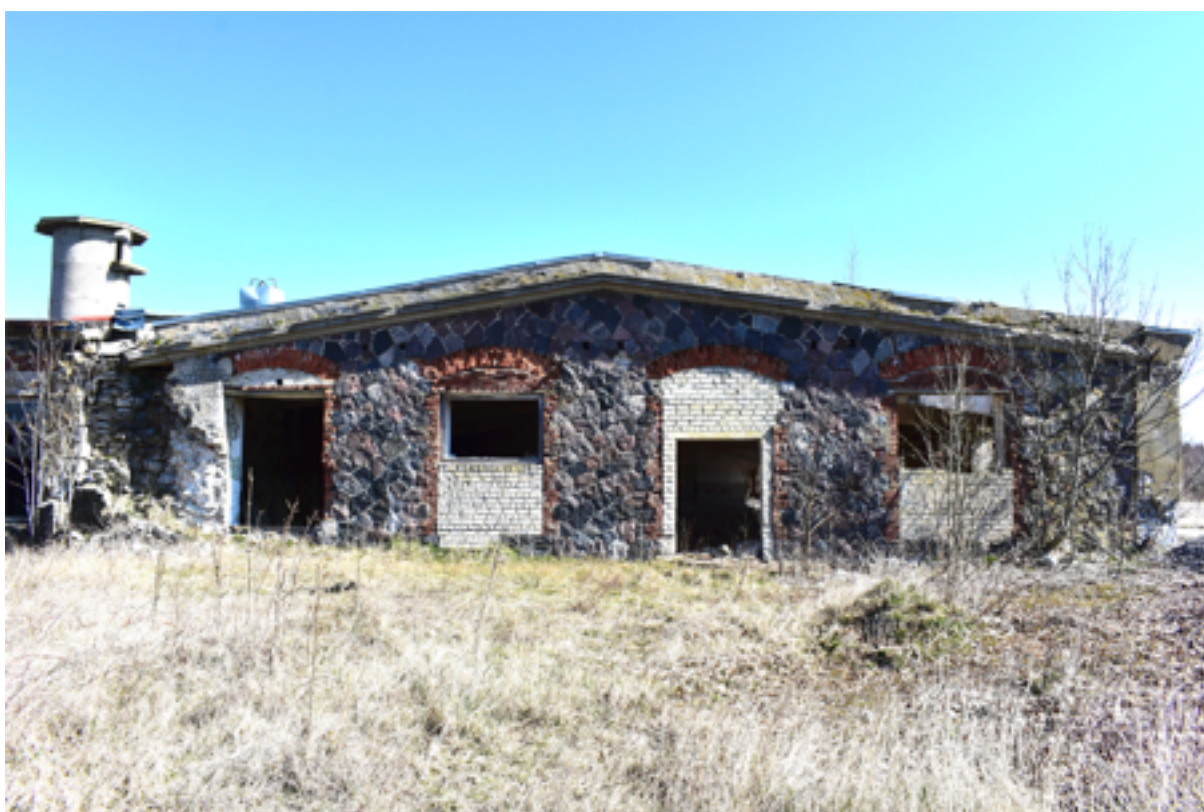
36. Hoone tagakülje otsaseinas on seespoolt tuvastatav originaalne ukseava, kahjuks aga on sein ise üsna lagunenud ja ümberehituste käigus ka suures osas oma originaalse ilme kaotanud. Autori foto

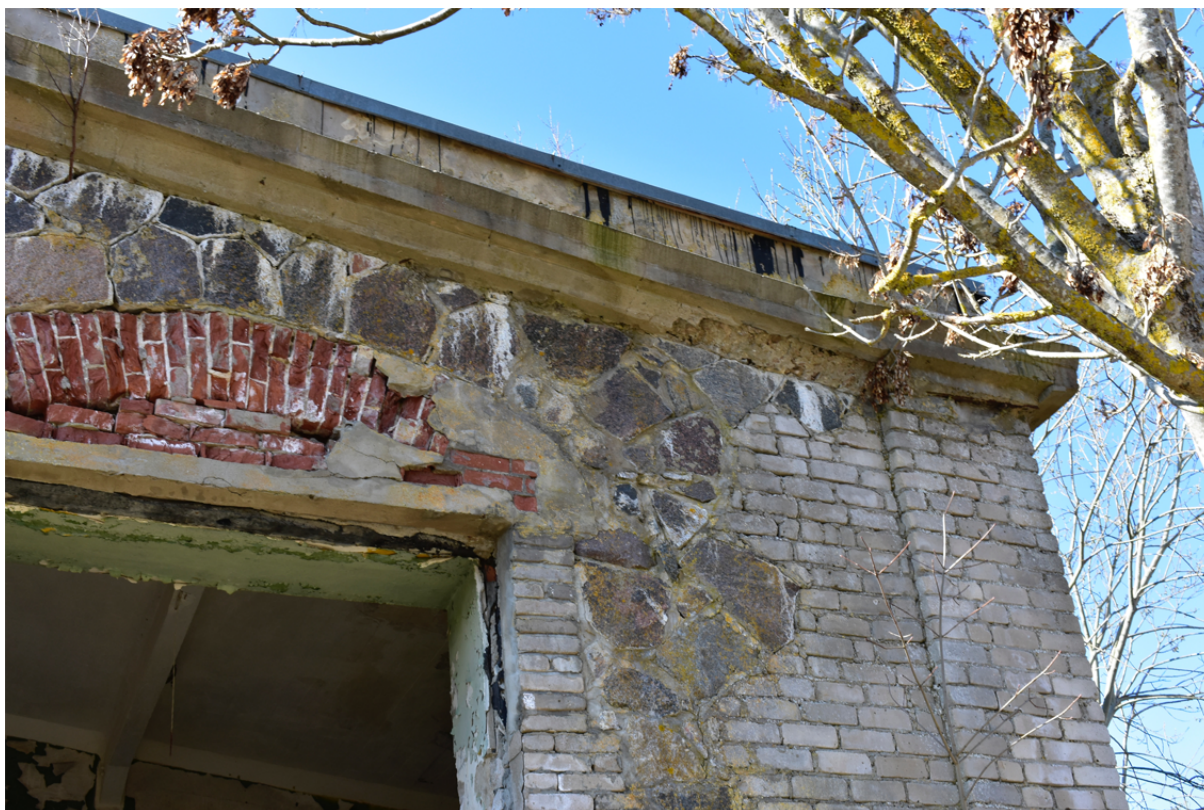
Kõikide ruumide vaheseinad ulatuvad katusepinnast pisut kõrgemale, liigendades selliselt 115 m pikkuse katusepinna. Kogu hoone katus on olnud algselt kaetud papiga⁵⁶, mis ilmselt oli tõrvatud. Tõrvajälgede järgi karniisil ja isegi sokli kividel võib oletada, et ka nõukogude perioodil on katusekatte materjaliks olnud tõrvapapp. Praegu on vaheseinte katusest väljaulatuvad osad kaetud plekiga.

52. Hoone otsafassaadi katusetarindil on näha nii tõrvajäled kui ka plekk. Autori foto

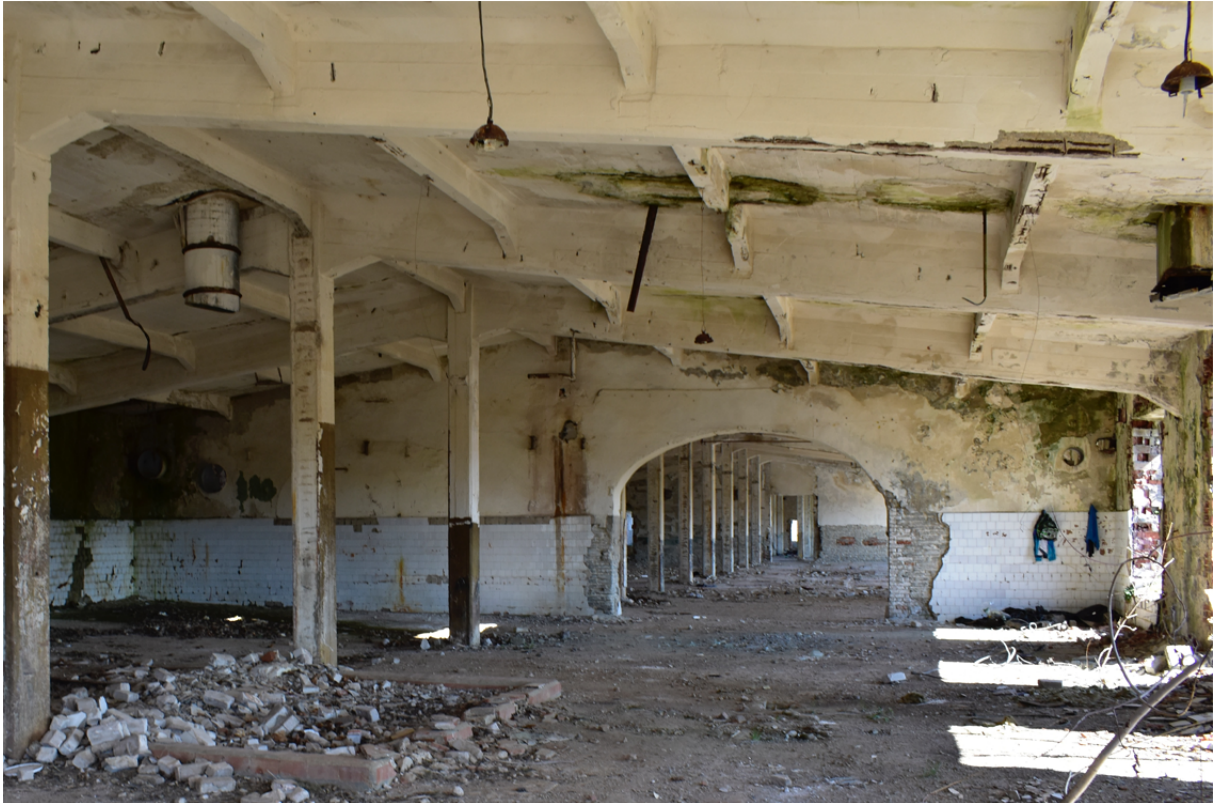
55. Niiskuskahjustused ruumis 1, seintel ja laes. Autori foto

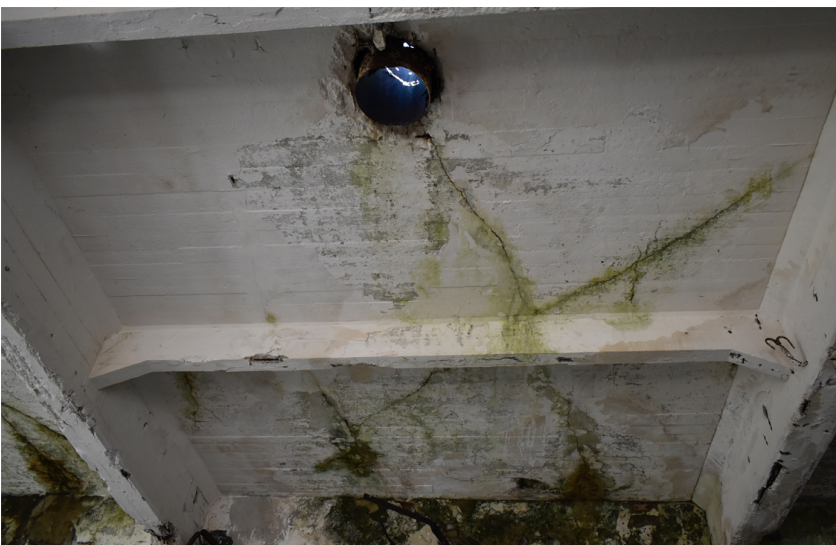
56. Detail ruumi 1 laest. Autori foto

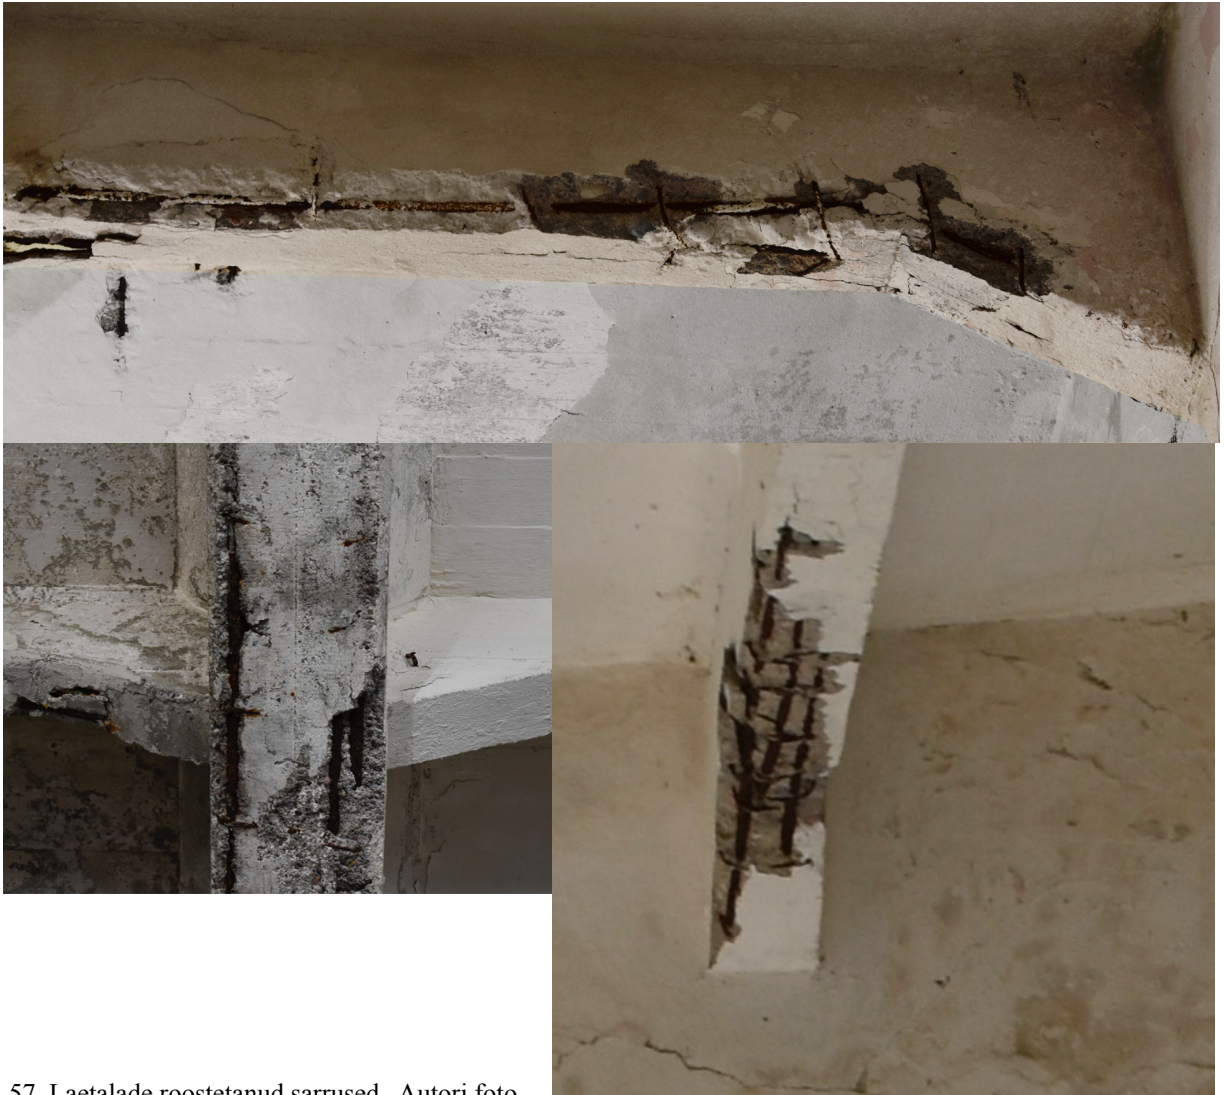
57. Laetalade roostetanud sarrused. Autori foto

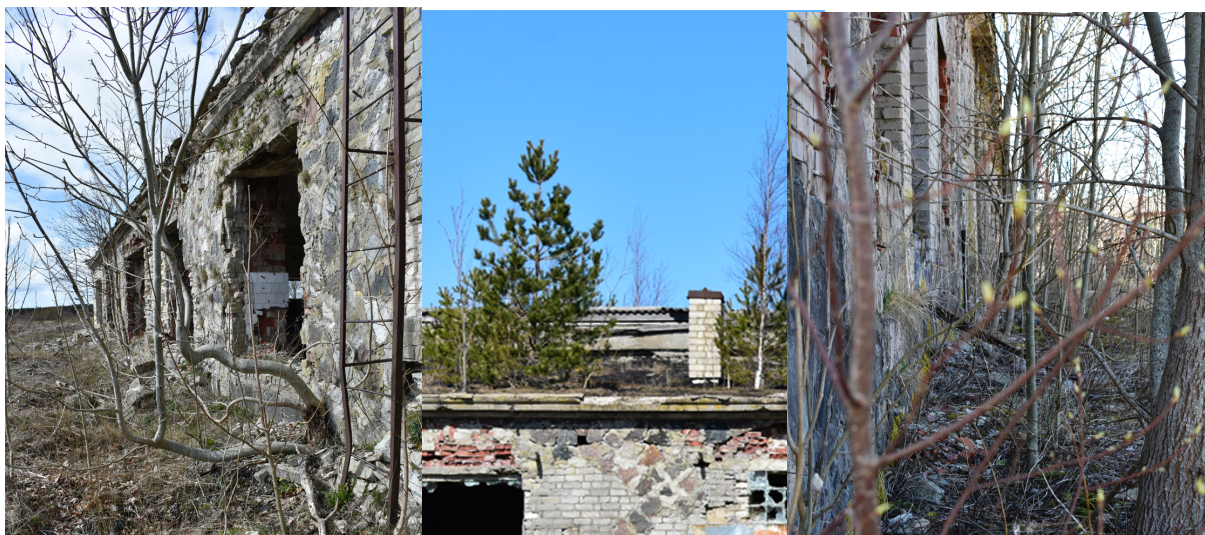
58. Pildil fragmendid end. Lihatööstuse hoone pikikülgedel kasvavast võsast, ning fragment katusel kasvavast “metsast”. Autori foto

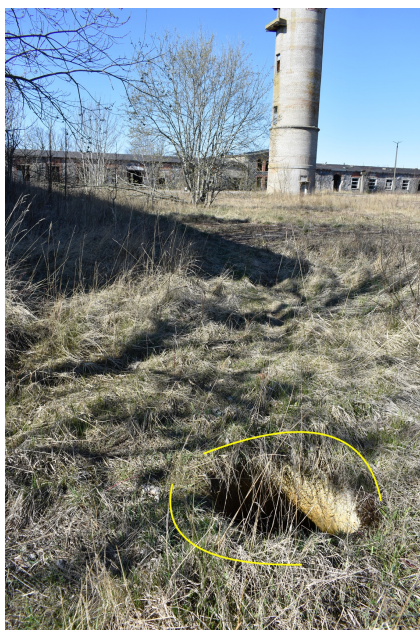
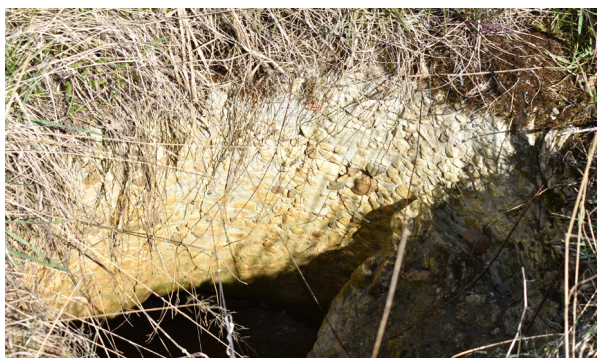
59-60. Üks paljudest ohtlikest aukudest maapinnas. Fragment augu seinast. Autori foto
