Arhitektuuri konserveerimise ja restaureerimise täiendkoolitus  
Kursuse lõputöö

Tallinna maja tüüpi korterelamu Kopli tn 18  
Ajalugu, hetkeolukord ja tulevikuperspektiivid

- e. Ülevaade hoone tehnilisest olukorrast seisuga aprill 2020 (hooneosade loetelu baseerub Ehitisregistri süsteemil)

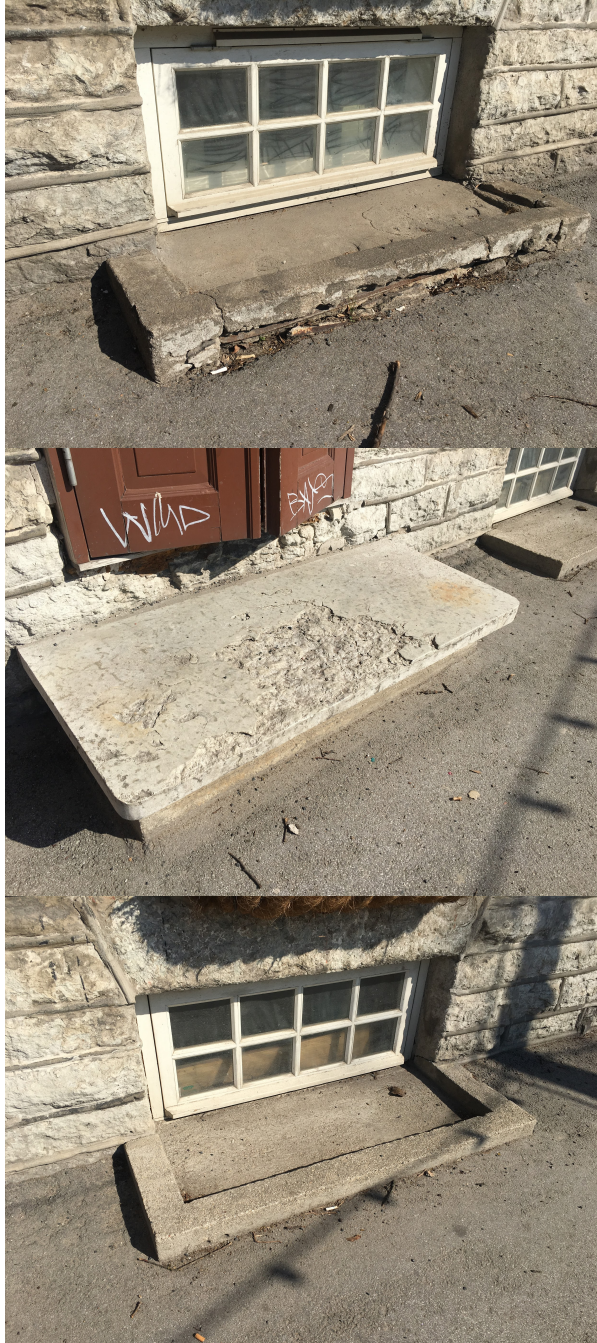
Kopli tn poolne külg

Hoone Kopli tänava poolses sokliosas säilitati renoveerimisel algne, klombitud pae ja dekoratiivsete nõorvuukidega lahendus. Elementide seisund on hea, parandustöid ei ole teha vaja.

Kõige vasakpoolsem soklikorruse akendele tänavapinnast eraldamiseks valatud "taskutest" on saanud kas mehaanilise kahjustuse või sademete mõjul murenenud. See tuleks uuesti valada.

Mõlema kohvikuuste ees paiknevad paekestvise astmeplaadid on pragunema-pudenema hakanud. Nende seisundit tuleks jälgida ja vajadusel asendada uute paeplaatidega nõnda, et kivipindadele tekiks väike, vee mahanõrgumist soodustav kalle. Käesoleva, laia majaanõrgumise tingimustes võiks kaaluda renoveerimistööde aegse kitsa kõnnitee tõttu 1-astmeliste ja ruumisäästlike lahenduste asendamist 2-astmeliste treppidega, et muuta kohvikusse sisenemine mugavamaks.

Trepikoja ukse ees paiknevatest paeplaatidest tänavapoolsem ei ole korrektselt fikseeritud ning seetõttu on tahvel ka mõranenud. Detailid tuleks täiendavate defektide vältimiseks mördiga paika panna, stabiliseerida.

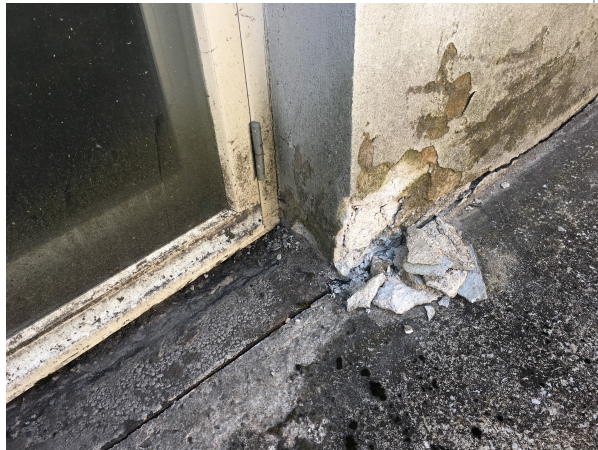
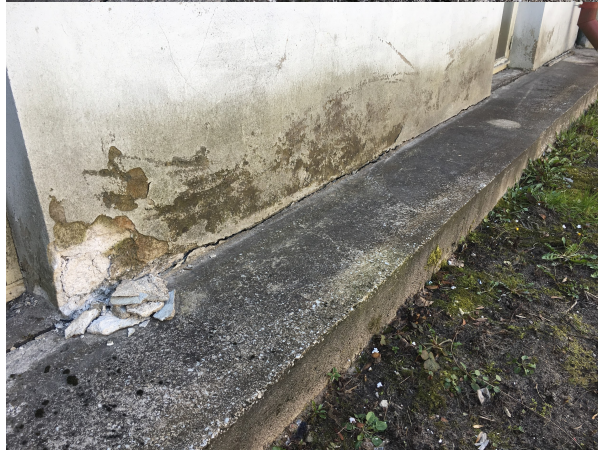
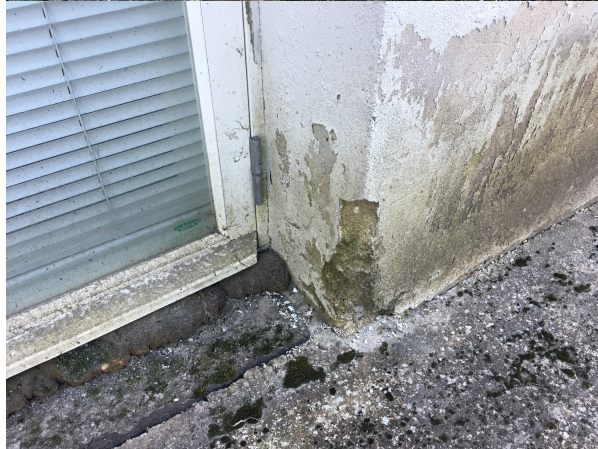
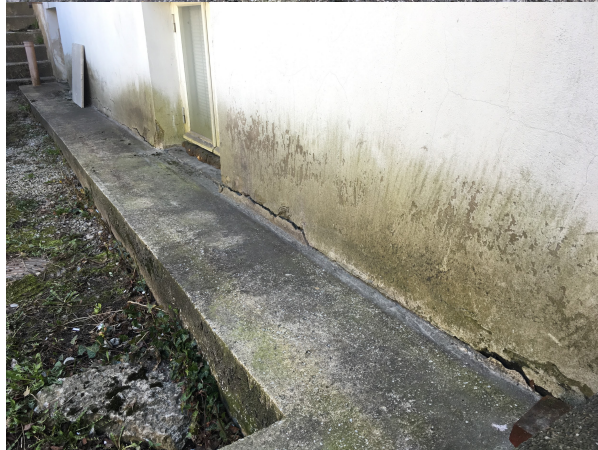
Endise korter nr 4, nüüdse kohviku tamburi trepi ja sokli krohviviimistlus on pudenenud. Trepi astmed võiks katta paeplaatidega ja selliselt, et need ulatuksid trepiservast 20... 30mm võrra üle, tekitades nii vertikaalpinnale kaitse. Seejärel tuleks trepi ja sokli krohviviimistlus uuendada, kasutades selleks olemasolevaga sama retsepti alusel segatud mörti.

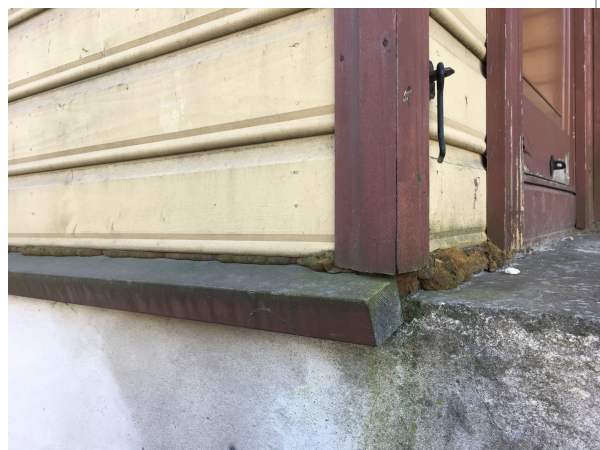
Hoovikülg

Endise korter nr 4, nüüdse kohviku tamburi kohal on ruumipuuduse tõttu paigaldamata jäänud liist kompenseeritud ehitusvahuga. Lahenduse võiks asendada liistuga ühtset tooni plekist kraega.

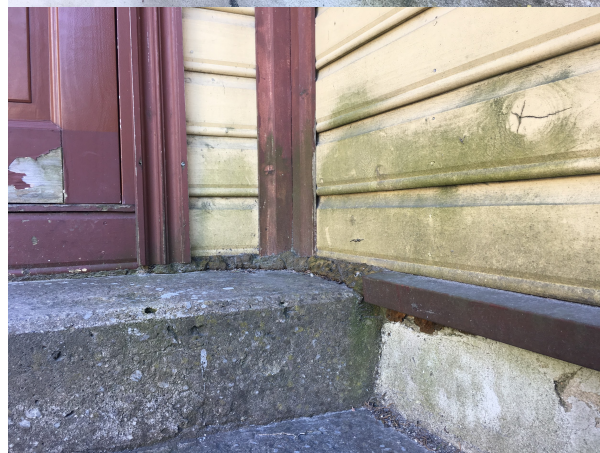
Põhjakaarde suunatud hoovifassaadil esinevad laiguti vetikad. Pinnad tuleks survepesuga puhastada.

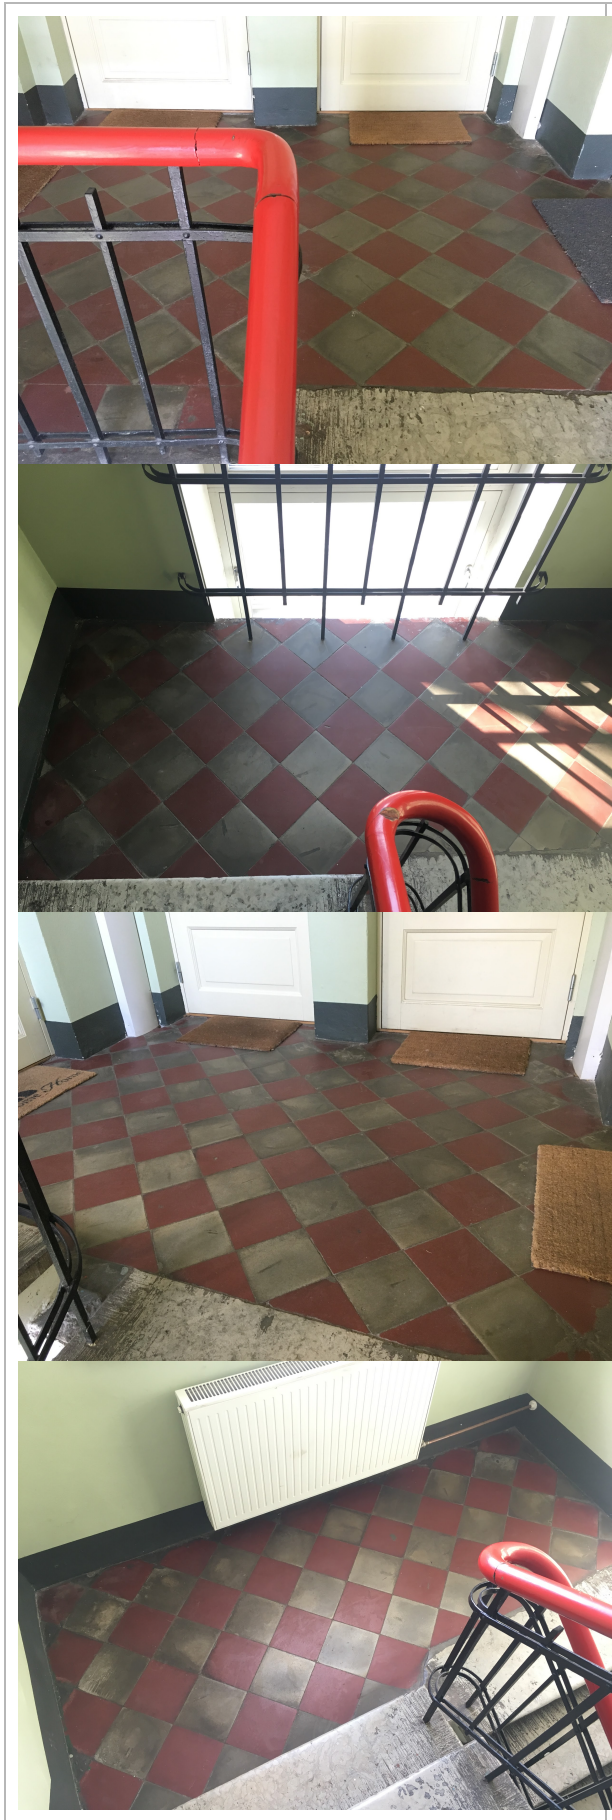
Trepikoja originaalsed arlekiinimustris plaadid on üla-korrustel heas seisus. Sissepääsutasandil on põranda seisund halvem, aga plaatide asendamine ei ole veel vajalik. Samamoodi on paeastmetega trepitõusud üla-korruste osas stabiilsed ning soklis kahjustustega, peamiselt küll määrdunud. Põrandatele tuleks teha süvapesu ja impregneerimine.

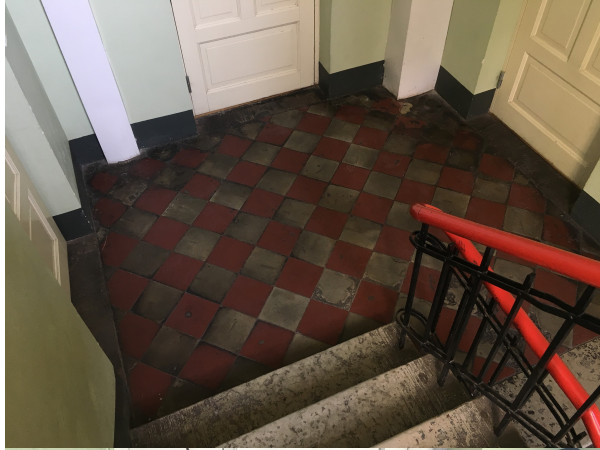
Metallvõrest ja puitkäepidemest koosnev trepipiirete seisund on stabiilne. Erandiks kahe vahemademe pöörded, kus puitkäepideme viimistlus on kahjustatud. Tuleks teha olemasolevaga sama tüüpi ja identses toonis värviparandused, et peatada defekti edasiarenemine.

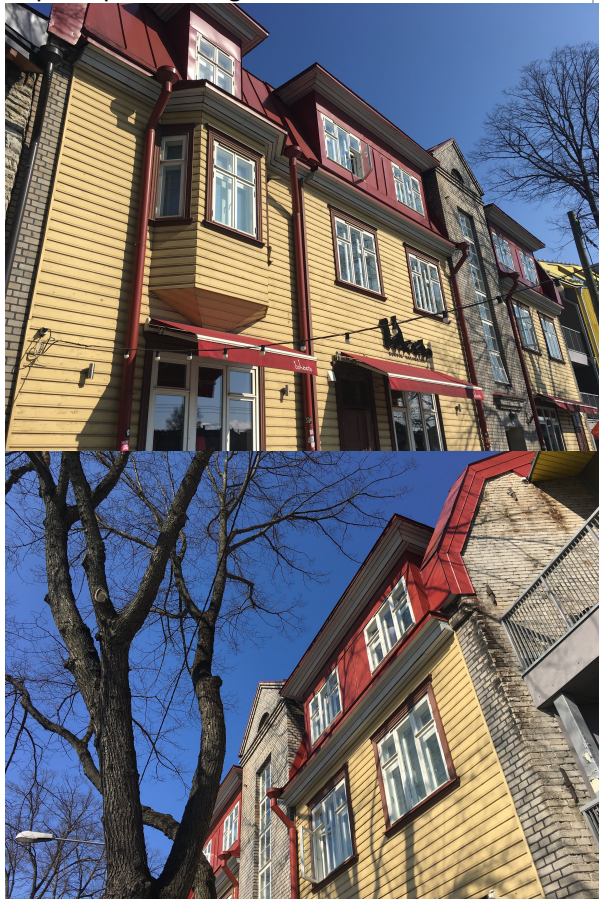
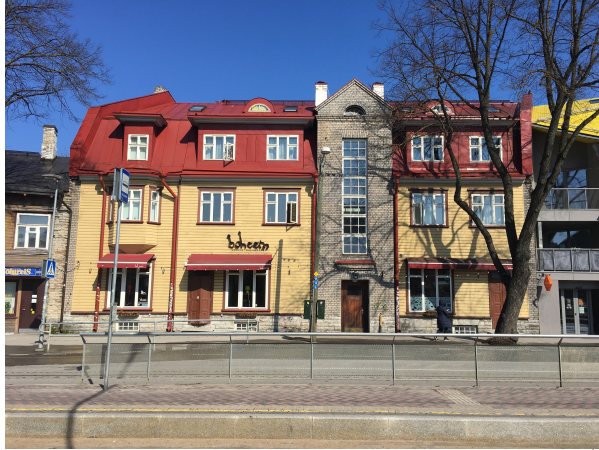
Kopli tn poolne külg

Renoveerimisest alates on Kopli 18 hoone katusel olnud märkimisväärne probleem soojapidavusega. Sellest annavad tunnistust ka väikeste miinuskraadide korral kiirelt räästasse tekkivad jääpurikad. Viimase paari aasta jooksul on lisandunud katuse lekkimine. Korterühistul on tellimisel järgmine diagnostika- ja parandustöö:

1. Erinevate konstruktsioonitüüpide (nt korsten + katus, ventilatsiooniväljaviigud + katus) ja erinevate katusemahtude liitekohtade vaatlus, et tuvastada lekkekohad; leitud defektide parandustööd
2. Katusepindade ja valtside vaatlus, et tuvastada augud ja lekkekohad; leitud defektide parandustööd
3. Katusepesu
4. Aknaveeplekkide vaatlus; lahtiste detailide kinnitamine

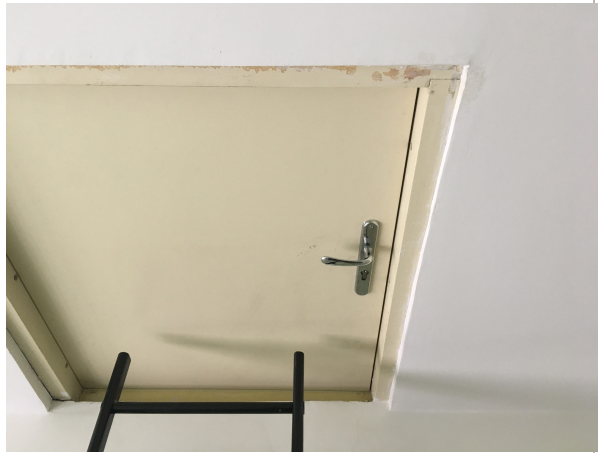
Pääs katusele

Märgid katuse lekkest - veekahjustustest avalduvad ka katusepääsu perimeetril.

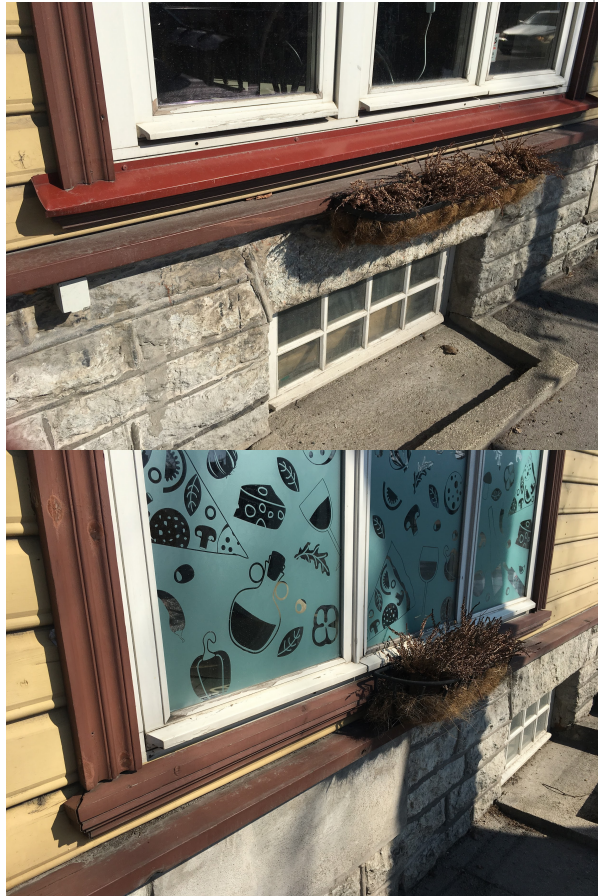
Kopli tn poolne külg

Boheemi nõ algse ruumistiku vitriinaknad on vormistatud korrektselt - veeplekkidega. Laiendatud osa, st endise ökopoe ja pitsabaari avatäitelt on veeplekk puudu. Vastavalt on ka aknaaluse horisontaal-liistu nurgaklots ilmastikumõjudes kaotsi läinud. See tuleks taastada ning akna-alune liist tervikuna veeplekiga katta.

Fikseerimist vajab tänavafassaadi parempoolse erkeriakna ülemine veeplekk.

Tänavapoolse fassaadi akende puitosad on stabiilsed, aga vajavad tähelepanelikku jälgimist, et kaitsva värvkatte uuendamine ei hilineks.

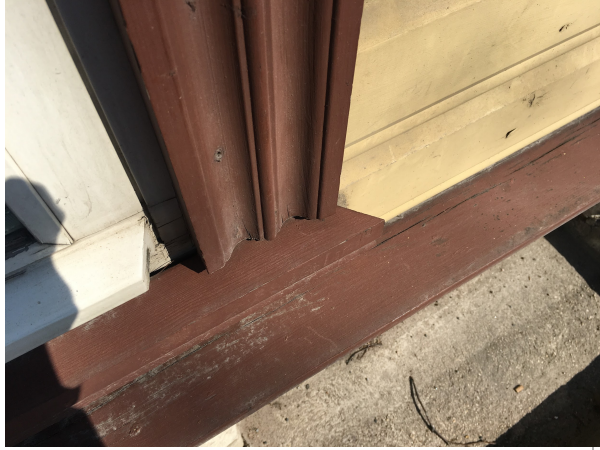
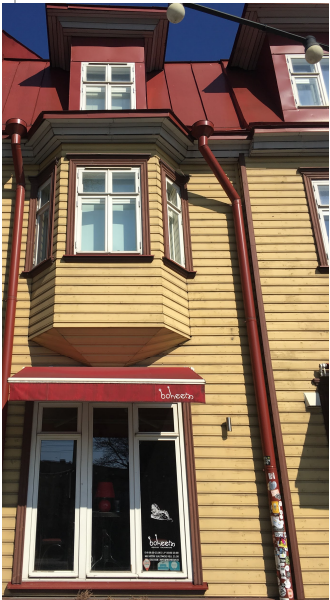
Samamoodi nagu laudisel, on ka Kopli tänavale avanevatel kohvikuustel (nõ ukseluukidel) sodimised. Nagu fassaadi puhul, tuleks ka siin selgitada tööks sobivad kemikaalid ning sekkumised eemaldada.

Nagu ülal mainitud, on sokli ja laudise vahelised horisontaalliistude lõpetused/ otsad on lõigatud risti ning ümardamata. Selle tulemusel on kohvikuustel liistunurkade muljumiskahjustused. Ilmastikumõju pidurdamiseks tuleks need defektid lokaalselt parandada. Kohvikupääsude juures võiks kaaluda liistude otsalõigete ümardamist.

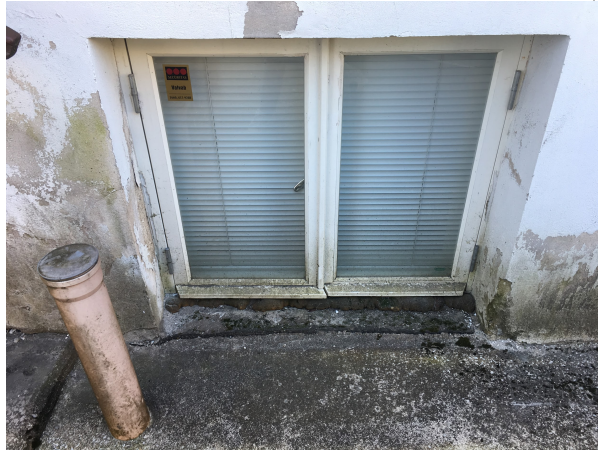
Hoovipoolne külg

Sokliakende seisund on hetkel stabiilne.

Soovitav on viimistluse uuendamine, kasutades selleks olemasolevaga ühtset tüüpi värvi. Nagu ülal mainitud, tuleks aknaalused ja nende servas paiknevad vuugid katta aknaplekkidega.

Ülakorruste akende viimistlus tuleks kas korteriomanike või ühise teenusepakkuja tööna uuendada, kasutades selleks olemasolevaga ühtset tüüpi värvi.

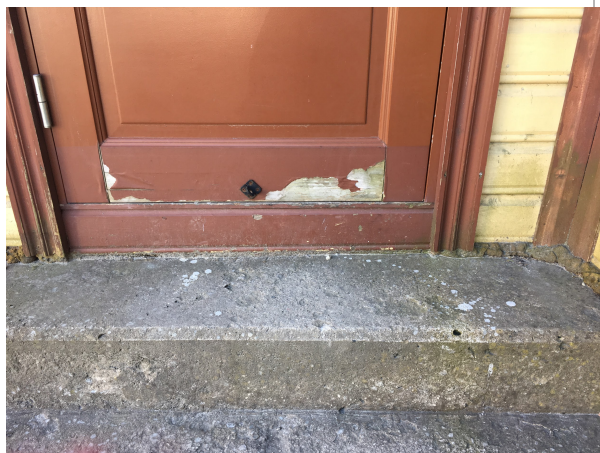
Endise korter nr 4, nüüdse kohviku tamburi uksel on allosas niiskusekahjustused. Pinnad tuleks lahtisest värvist puhastada ja olemasolevaga sama tüüpi ja tooni värviga uuendada.

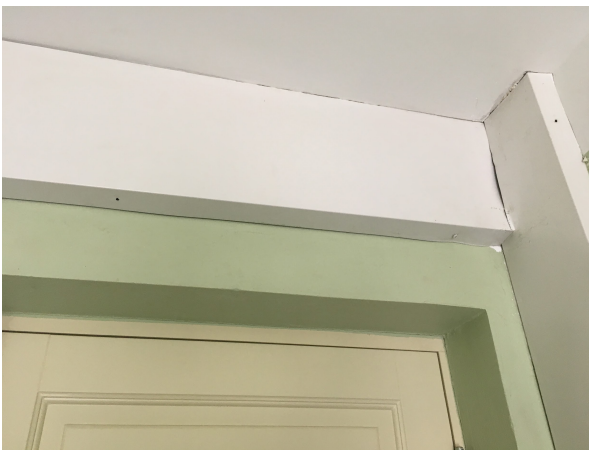
<p>Hoone nõrkvoolu- ja osalt ka tugevoolukaabeldus on viidud trepikojanurkadesse ning vormistatud värvitud plekk-katetega. Karbikud on avamistel-sulgemiste läbi deformeeritud. Tuleks võimalusel uuendada.</p> <p>Kortereid teenindav elektrikilp asub keldris, personaalsete panipaikade ees. Renoveerimise ajal on sellesse suubuv kaabeldus jäänud korrektselt vormistamata ning tuleks korrastada.</p>

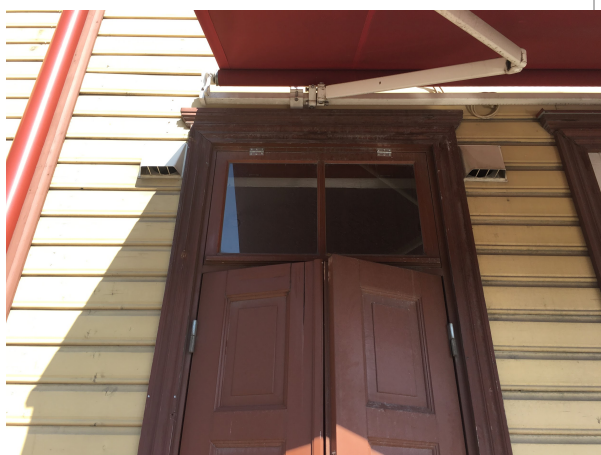
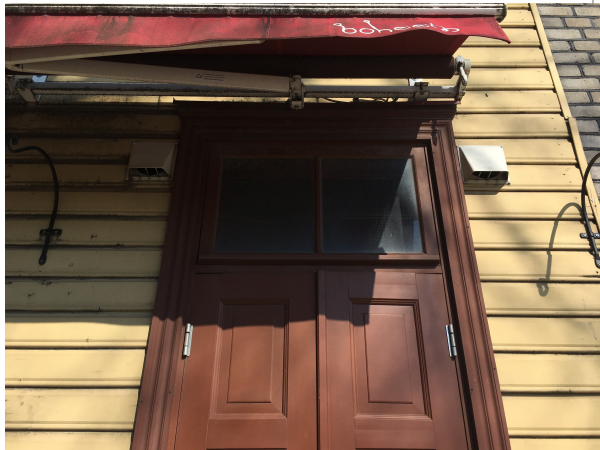
Hoone ventilatsioonisüsteemi sissepuhe on lahendatud akende õhuklappide ning kohvikupindade puhul täiendavalt ka seinast fassaadile ulatuvate õhuklappidega. Väljatõmme, sh kohvikuköögi ventileerimine käib läbi korstnalõõride. Lahendus ei toimi; hoone hingab halvasti, kohviku toidulõhnad liiguvad trepikotta ning ventilatsioonilahendus ei taga ka väiksema intensiivsusega koduköövide lõhnade väljajuhtimist. Sissepuhke aktiveerimiseks tuleks kõik õhuklapid puhastada. Väljatõmbe kiirendamiseks tuleks

korstendele lisada renoveerimise käigus paigaldamata jäänud mootorid.

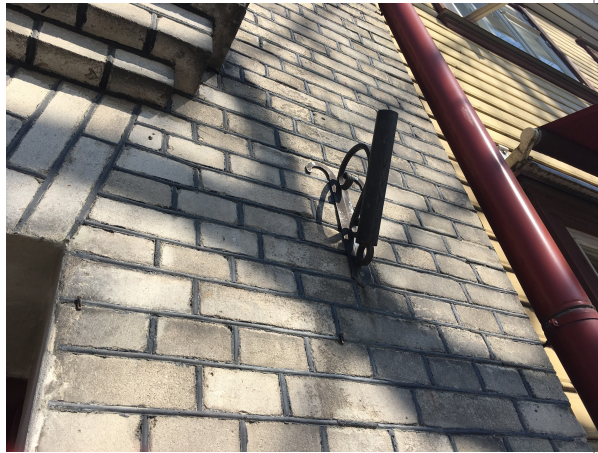
Lipuhoidja on paigaldatud sellisele kõrgusele, et lippu pole võimalik paigaldada ei maapinnalt ega trepikoja-aknast ja nii seisab see valdavalt jõude. Hankida tuleks kõrguselt sobiv redel, et lippu oleks võimalik määratud aegadel välja panna.

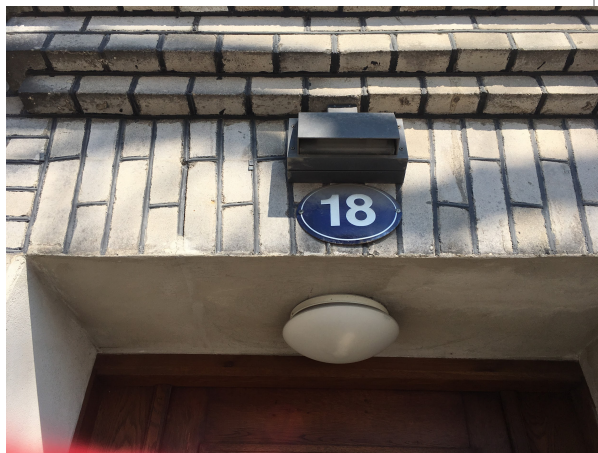
Renoveerimise käigus paigaldati ukse- ja numbrivalgusti. Täiendavalt on kohvikuakende vahele lisatud fassaadivalgustid. Ajutise iseloomuga nn kettvalgustid langevad tihti vandaalide ohvriks ning kaaluda võiks nende eemaldamist.

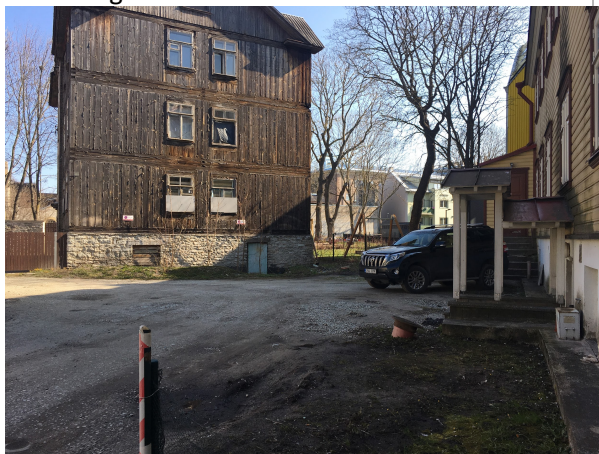
Hoovikülg

Kopli 18/ Malmi 3 kinnistu hooviala jäi renoveerimise lõppfaasis 2008. aasta majanduskriisi tõttu korrastamata. Toona alguse saanud ühistuliikmete vaheliste vastuolude tõttu pole sillutamist ja piirdeaja rajamist õnnestunud siiani ette võtta. Hoovi võiks piiratud olude raames korrastada - eemaldada ja ära vedada juhuslikult kasvama hakanud puud, maapinna ebaühtlused tasandada.

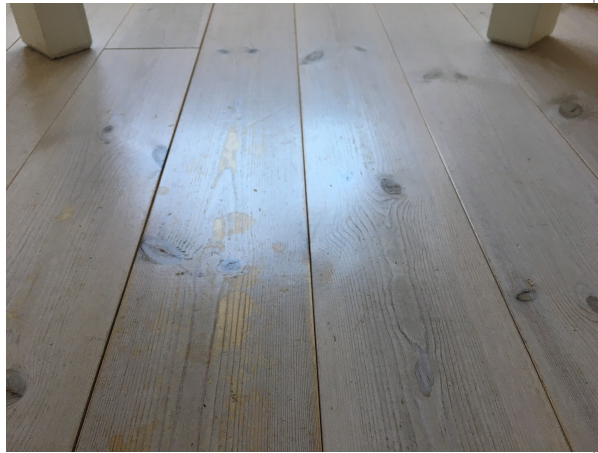
Kopli 18 hoone elupindadel kasutatud valge õlivahaviimistlusega kuuselaudis on pehme ning kahjustub igapäevakasutuses kergesti. Hoonet silmas pidades on see arendaja ja sisearhitekti koostöös tehtud materjalivalik õigustatud. Põrandate asendamisest tuleks hoiduda ja panustada selle asemel korrektsesse hooldusesse - spetsiaalsebiga pesemisse, viimistluse uuendamisse.

Otseselt kasutaja korrektsusest ja tahtest sõltuva esteetilise poole kõrval on peitub põrandas akustikaprobleem. Korterisse ulatub allkorruse naabrite kõnekuma ning ülakorruse sammumüra.

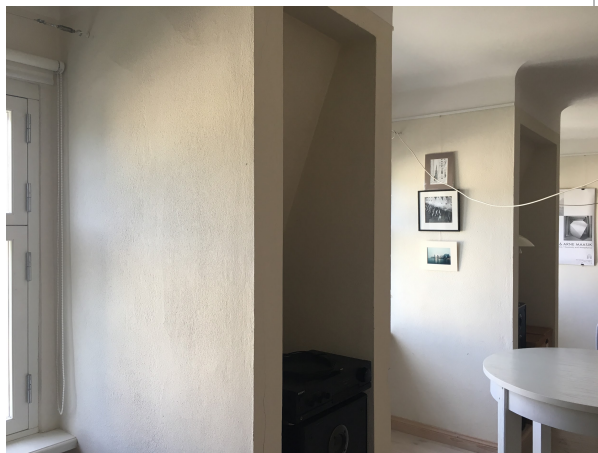
Mansardkorrusel on katuse puitkonstruktsioonid kahe suurema korteri puhul eksponeeritud, väiksemates kinniehitatud. Väikeste ruumide avardamise huvides võiks kaaluda konstruktsioonide avamist.

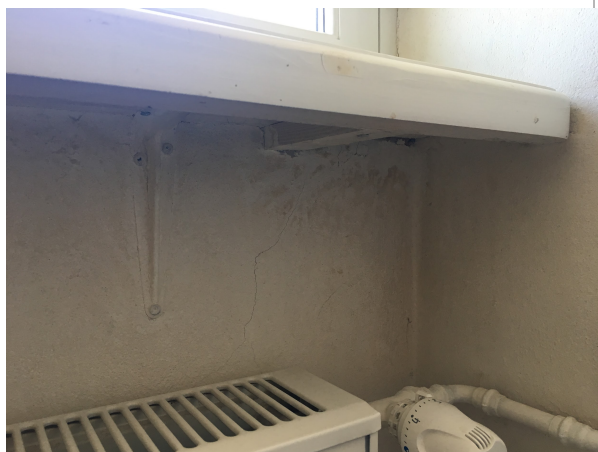
Renoveerimise aegsete ehitusvalikutega pole õnnestunud luua välisseintele tuulepidavust. Fassaadi suunalise tuule korral on ka siseruumi õhk märgatavas liikumises ning temperatuur alaneb.

Korteri välisseina, akende alla on tekkinud niiskusekahjustusi. Ilmselt on avatäidetel ebakorrektsed sõlmelahendused. Kuna defektid ei ole aja jooksul laienenud, st sein seisund on stabiliseerunud, siis tuleks viimistlus uuendada.

Nii välis- kui siseseinte viimistlusele on tekkinud märkimisväärsed praod. Lahtised krohvitükid tuleks eemaldada, teha lokaalsed parandused ja pinnad värvida. Kaaluda võib krohviimistluse asendamist loodusliku Fermacell-ehitusplaadiga.

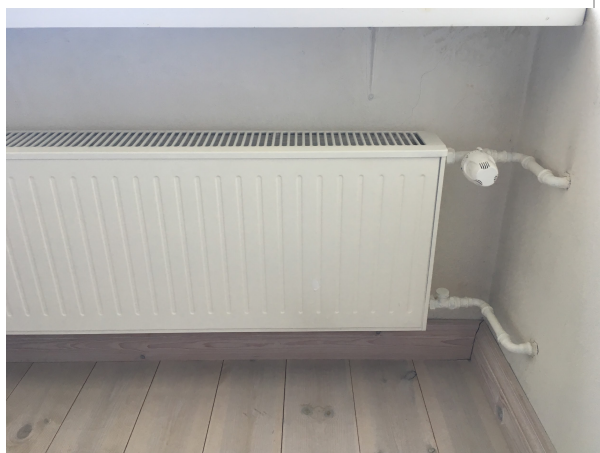
Renoveerimise aegsed paneelradiaatorid said peale hiljaaegset termostaatide häälestamist ja õhutamist uuesti korrektsesse töökorda. Pikemas perspektiivis võib kaaluda nende asendamist hoonele kohasemate ribiradiaatoritega.

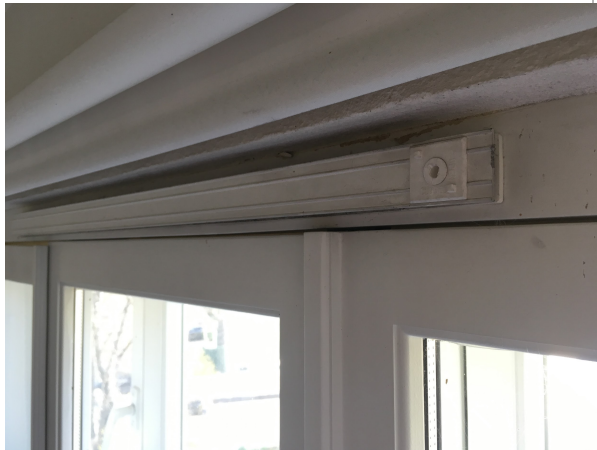
Nagu ülejäänud hoones, on ka vaatlusaluse korteri ventilatsioon lahendatud lihtsal põhimõttel; akende õhutuskappidest toimub sissepuhe, korstnalõõrist väljatõmme. Praktikas ei taga süsteem duširuumi ventileerumist ning seda tuleb ukse lahtihoidmisega toetada. Aegajalt satuvad õhtuslõõri ja seeläbi ka korterisse naaberipinna toidulõhnad. Väljapuhke aktiveerimiseks tuleks korstnale lisada sinna algselt planeeritud, aga paigaldamata jäänud mootor.
