Võisiku mõisa sepikodade uuring

**VÕISIKU MÕISA SEPIKODADE TEHNILINE SEISUKORD,
VÄÄRTUSED JA SÄILITAMISE ETTEPANEKUD**

Üleoja, Võisiku küla, Põltsamaa vald, Jõgeva maakond

Arhitektuuri konserveerimise ja restaureerimise täiendkoolituskursuse lõputöö

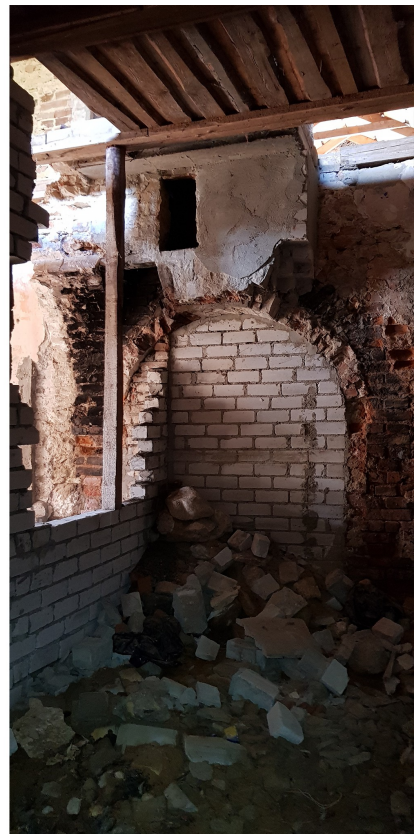
v21

Ruumidevaheline müür (osaliselt ka ääsimüür) on valdavas osas laotud tellistest. Selles olev ääsi kaarava on pidanud samuti vastu. Säilinud on ka ääsimüüri sees olevad lõõrid ja õõnsused (lisa 7, v27,v28). Korstnaks ahenevad idapoolsed müürid vajavad alt toestust (lisa 7, v21). Müüri on

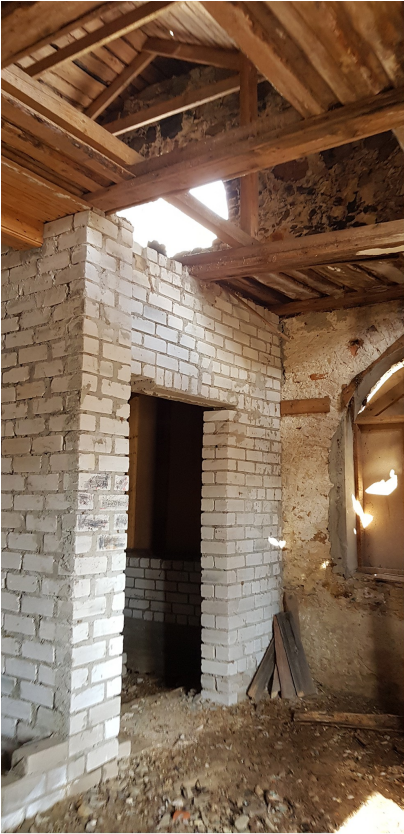
v15

hilisematel perioodidel lõhutatud ja tekitatud kaks läbipääsu (lisa 7, v28). Kohati on algupäraseid müüre kaetud krohviga. Hilisematest kihtidest on veel nii krohvimata „efektiiv“ formaadis silikaatkivi kui Aseri tsehhis toodetud tellist ning kaasaegset kärgkivi. Kirjeldatud kihtidest on laotud hilisemad vaheseinad (lisa 7, v15) ja müüritud kinni kaaravad.

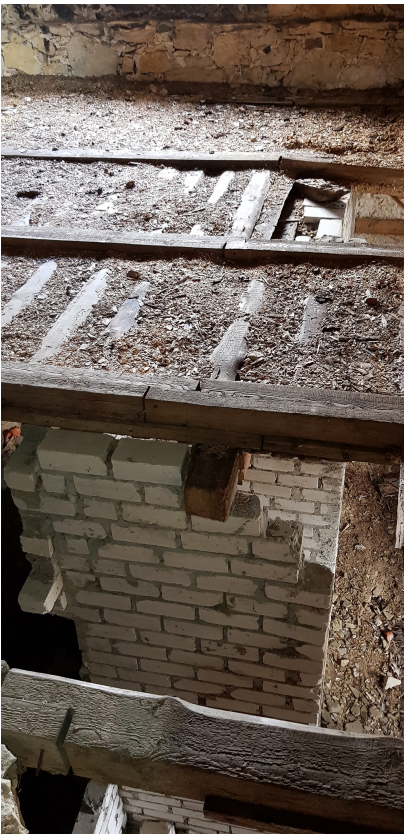
v32

Pööningu vahelagi on varasemalt toetunud ca 200x200 mm ristlõikega ematalale, mis võib olla ka algupärane, kuid tala on läbi lõigatud (lisa 7, v32). Risti paiknevaid talasid on raske dateerida, kuid otsasid kattev bituumen reedab, et vähemalt osaliselt on talasid ümber ehitatud nõukogude perioodil. 200x100 mm ristlõikega sarikad koos pennide ja toekonstruktsiooniga on uuem saematerjal (lisa 7, v30). Samuti läänepoolse ruumi laekihid. Sarikate ja laetalade samm on 1,1 m. Konstruktsioonide ümberehitust võib allikate järgi paigutada 60-ndatesse. Hoone tagaosas on konstruktiivsed elemendid heas seisukorras, kuid läänepoolse ruumi kohal on nii laetalad kui sarikate alumised otsad pehkinud ning tekitanud avariilist olukorda (lisa 7, v8,v33). Samas piirkonnas on näha lae- ja katuselaudade alumisel pinnal seent (tõenäoliselt korgik). Kahjustused viitavad ebasobilikele katusekihtidele, mille tõttu on lae alla kogunud niiskus. Tugevamalt kahjustunud puitkonstruktsioonid vajavad asendamist.

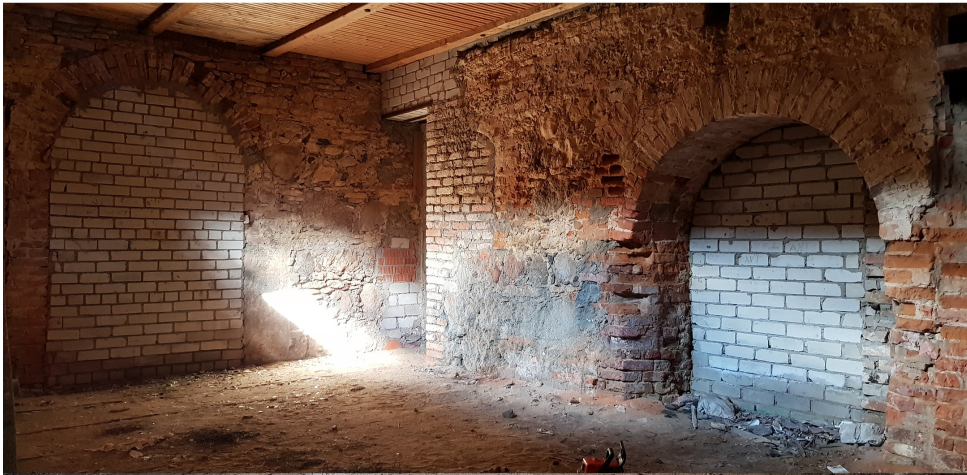
v28

Kahe ruumi vahel olev müür on kandva funktsiooniga ning oli osaliselt ka ääsimüüriks. Sepistamisel kuumutati rauda ääsil, mis asetses sealses piirkonnas maakivist või tellisest alusel ehk ääsipealsel (Kolga-Jaanis ka lõõtsa-ääs).¹⁷ Tõenäoliselt asus vana sepikoja ääs müüri keskses kaaravas osaliselt ulatudes idapoolsesse ruumi, mille kohal on säilinud korstnaks ahenenud ääsimüüride fragmendid (lisa 7, v14,v21). Kolmelt küljelt ja pealt kaetud ääs hoidis ära võimaliku tuleohu, mis eriti puusütega töötades oli küllaltki suur.¹⁷ Sellist tüüpi, kuid tunduvalt väiksemat ääsi leiame näiteks Vaeküla sepikojast. Hilisemate ümberehituste tõttu ei ole aru saada, kuidas nägi välja kahte ruumi ühendav läbipääs. Jaotavas müüris paistab ühelt poolt sobiva kõrgusega kaar, kuid selle geomeetria selgitamiseks on vaja sekkuvat uuringut ehk hilisemate kihtide eemaldamist (lisa 7, v28).

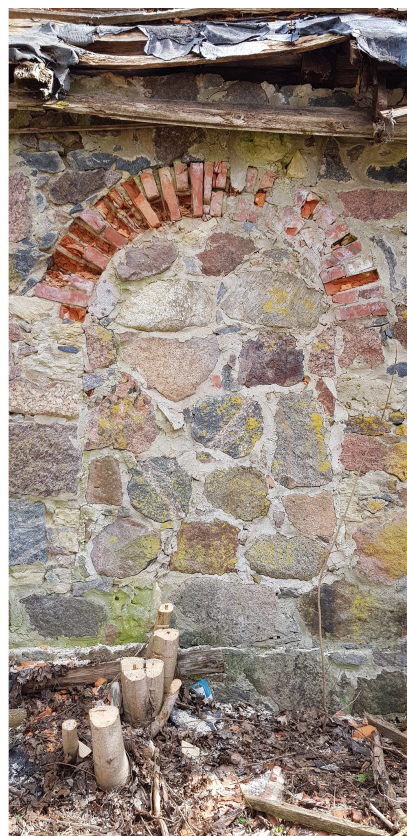
u23

Uue sepikojaga kolmunurkviilud on kaetud vertikaalse puitlauaga, mis on vähemalt nõukogude perioodi lõpus asendatud (ill 12). 1971. aasta pildilt näeme kahe akna asemel ühte tsentraalset (ill 17). Algupärast aknageomeetriat ei tea. Sissepääsu algupärase kaarava geomeetria on säilinud, kuid nagu eelpool mainitud on olnud ümberehitatud kandiliseks laudukseks. Nii sepistega ukseraamid kui üks ise on säilinud (lisa 9, u21,u10). Samas võtmes on ehitatud ümber ka idapoolne kaaraken (lisa 9, u17), säilinud on hilisema akna puitraam. Läänepoolne kaaraken on müüritud maakiviga kinni, kusjuures akna olemasolu reedab fassaadis vaid telliskaar ja perimetraalne vuuk (lisa 9, u23).

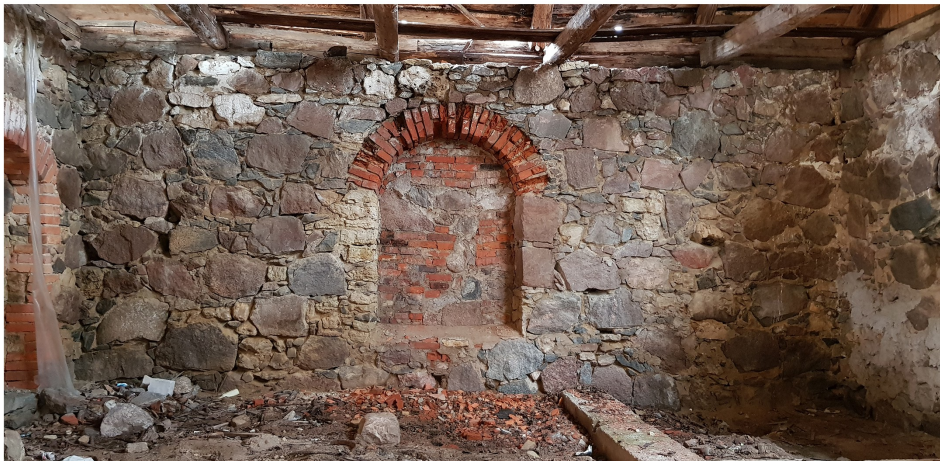
u18

Pööningul on ca 200x100 mm ristlõikega laetalad, mis toetuvad müüridele. Talad on kohati otstest pehkinud, mõned ka tugevalt paindunud (lisa 9, u18,u24). Paindumiste ja ebakorrapärase ristlõike järgi hinnates võivad talad olla ka algupärased, kahjuks nende kandevõime on küsitav. Algupärased näivad ka 190 cm läbilõikega ümarpalgist sarikad. Sarikate ja laetalade samm on 1,4 m. Müüride kohal on sarikad kinnitatud kahe ümara murispuu vahele, harjast on kinnitus tapiga. Samast

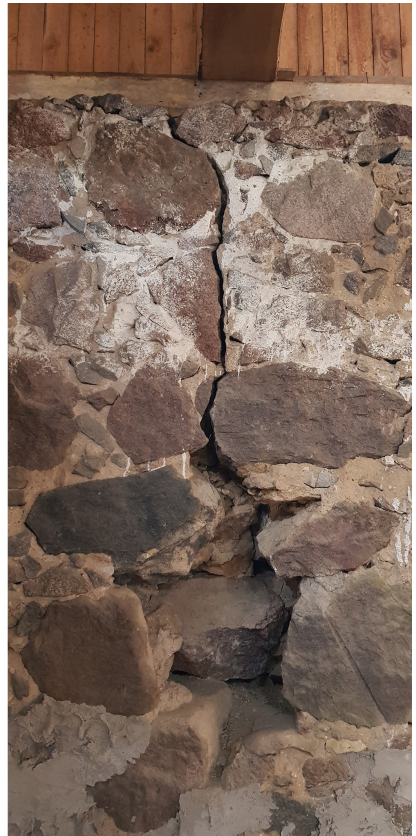
u26

Müürid on valdavalt heas seisundis, väljast pragusid ei paista. Mõned praod on siseruumis, loodepoolses nurgas üks suurem, kust on mõned kivid ka välja kukkunud (lisa 9, u26). Telliskaartes on kohati murdunud tükke, mis vajavad asendust (lisa 9, u25). Müüride mördi sideaineks on savi või lubi, näha mitmeid hilisemaid parandusi. Kõrgus soklijoonest räästani on ca 2,8 m.
