## **PAKRI TULETORNI TEHNILISE HOONE SEISUKORRA HINNANG JA ETTEPANEKUD HOONE KORRASTAMISEKS**

Mälestise registri nr 9497 Pakri tuletorni tehniline hoone, 1950. a

Majaka tee 45, Paldiski linn, Lääne-Harju vald

Arhitektuuri konserveerimise ja restaureerimise täiendkoolituskursuse lõputöö

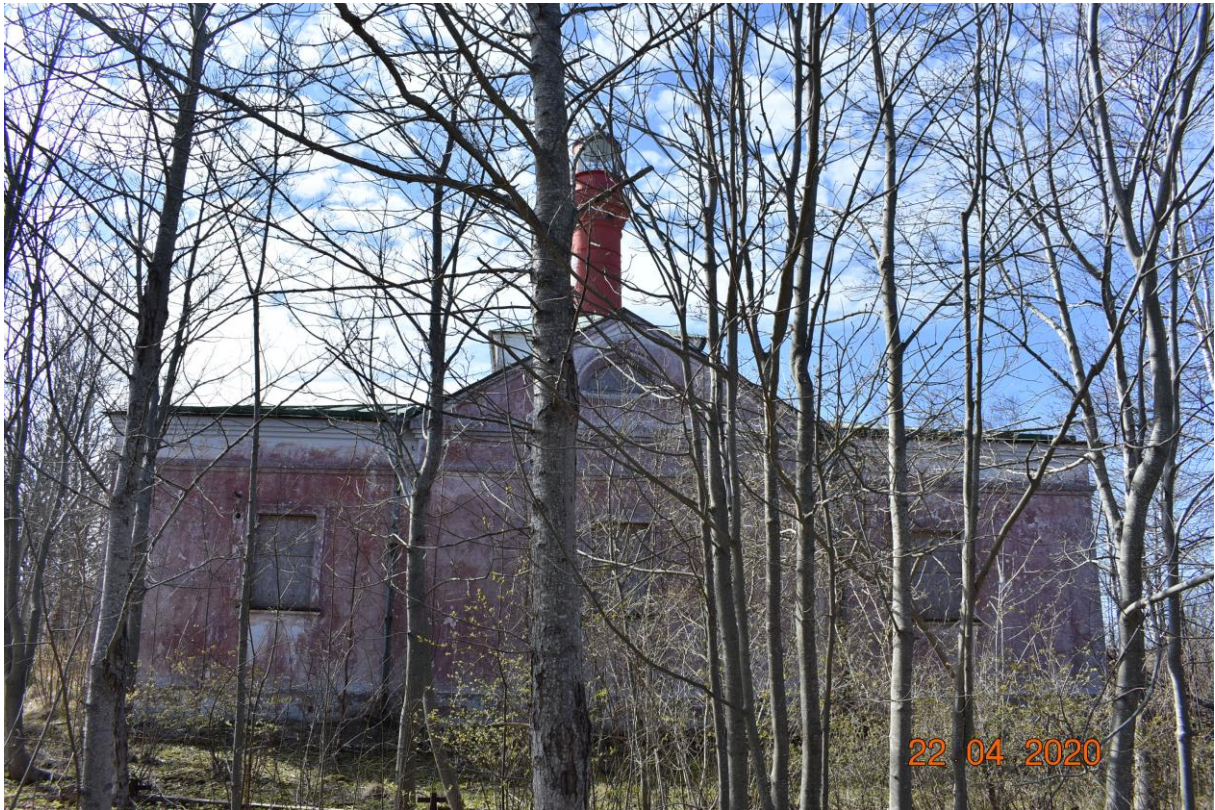
Hoone kruundi pindala on 1847 m<sup>2</sup>. Katastriüksusele puudub juurdepääs avalikult teelt. Kogu hoone ümbrus on võsastunud ja üks puu on hoone katusele kukkunud.

Foto 7. Võssa kasvanud tagafassaad

Hoone ümbrus tuleb puhastada võsast ja avada vaated hoonele. Krunti on vaja regulaarselt hooldada, et see uuesti ei võsastuks. Hoone restaureerimisel taastada ka peafassaadi ees olnud hulknurksed lillepeenrad.

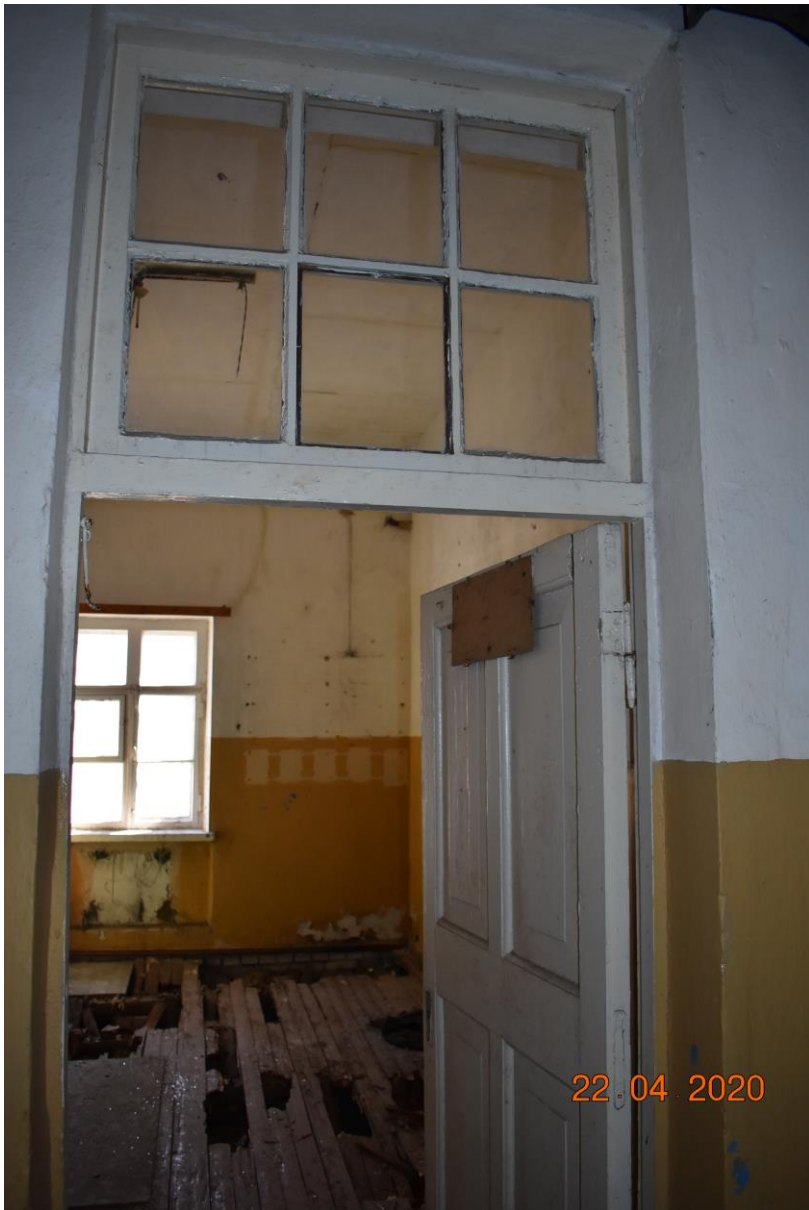
Hoone interjäär on tehnilisele hoonele kohaselt tagasihoidlik. Siseüksed on hästi säilinud, osade uste kohal on elegantsed kaheksa ruuduga valgмикud.

Foto 9. Tahveluks framuugiga

Sisetöödel võib hoonele uue funktsiooni leidmisel anda arhitektile üsna vabad käed, siiski tuleb säilitada hoones sümmeetriliselt asetsevad kandvad siseseinad. Säilitamist väärivad tahveluksed koos framuugidega. Need võib säilitada originaalses asukohas või paigutada hoone piires ümber vastavalt plaanilahendusele.

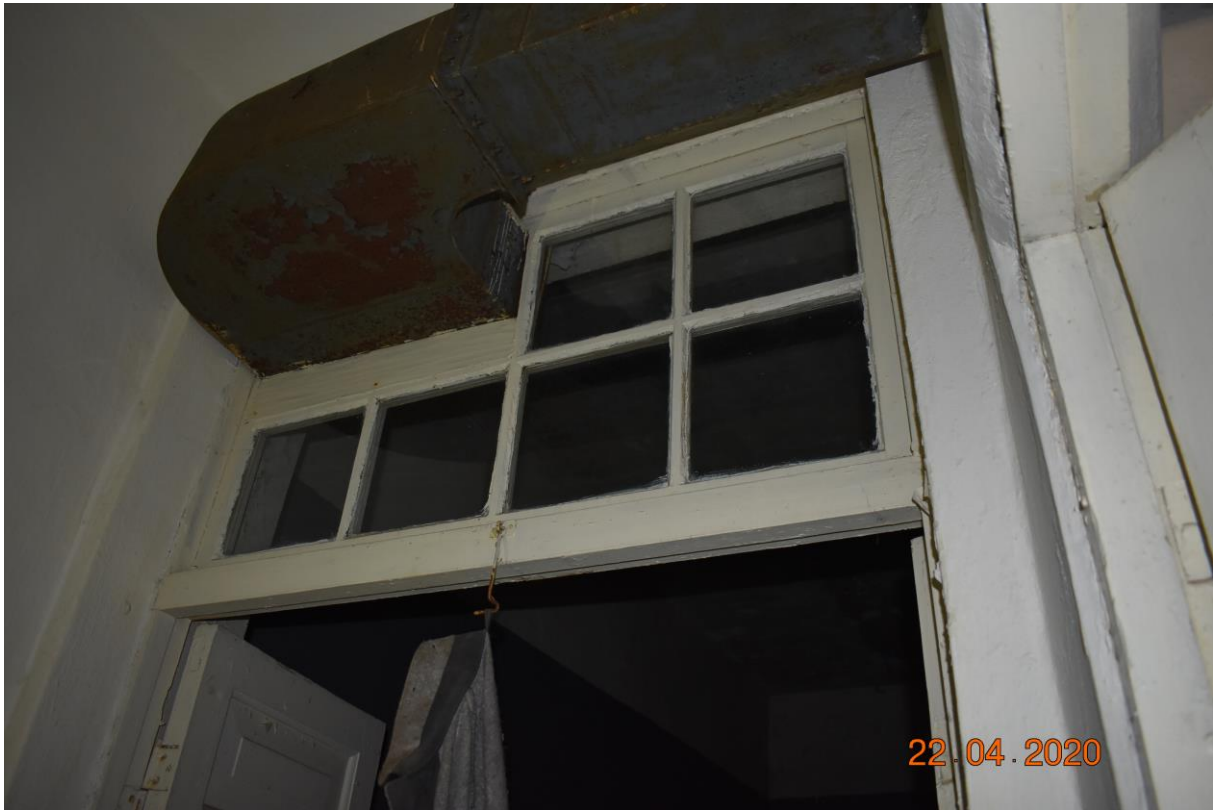
Hoones on säilinud kandilised ventilatsioonitorustikud, mis on viidud robustselt läbi ukse framuugist. (Foto 10)

Foto 10. Ukse framuug ventilatsioonitoruga

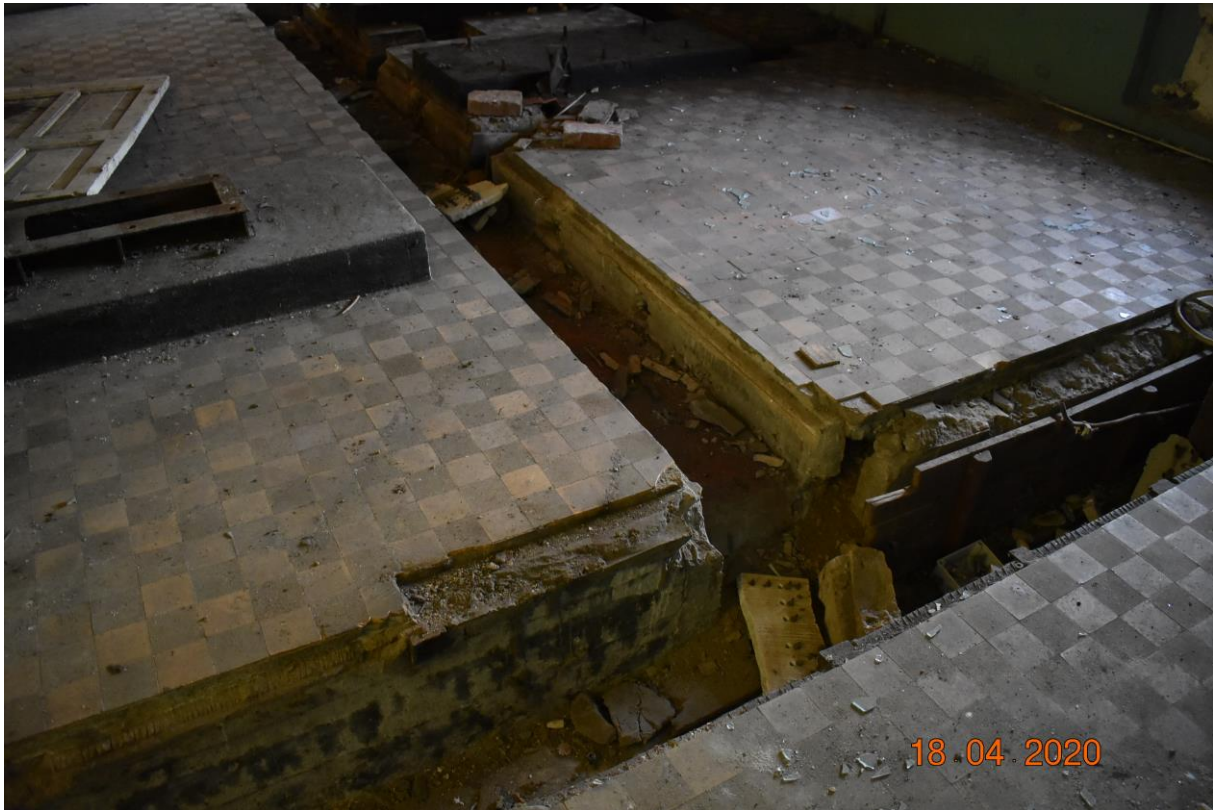
Põrandad on kaetud keraamiliste plaatidega, mõnes ruumis on kitsaste laudadega puitpõrandad, mis on täiesti hävinenud. Generaatorite ruumis on maleruudus (10x10 cm) keraamilistest plaatidest põrand. Põrandates on kaablikanalid. (Foto 12) Ühtegi tehnoseadet ega agregati hoones ei ole.

Foto 12. Generaatoriruumi põrand kaablikanalitega

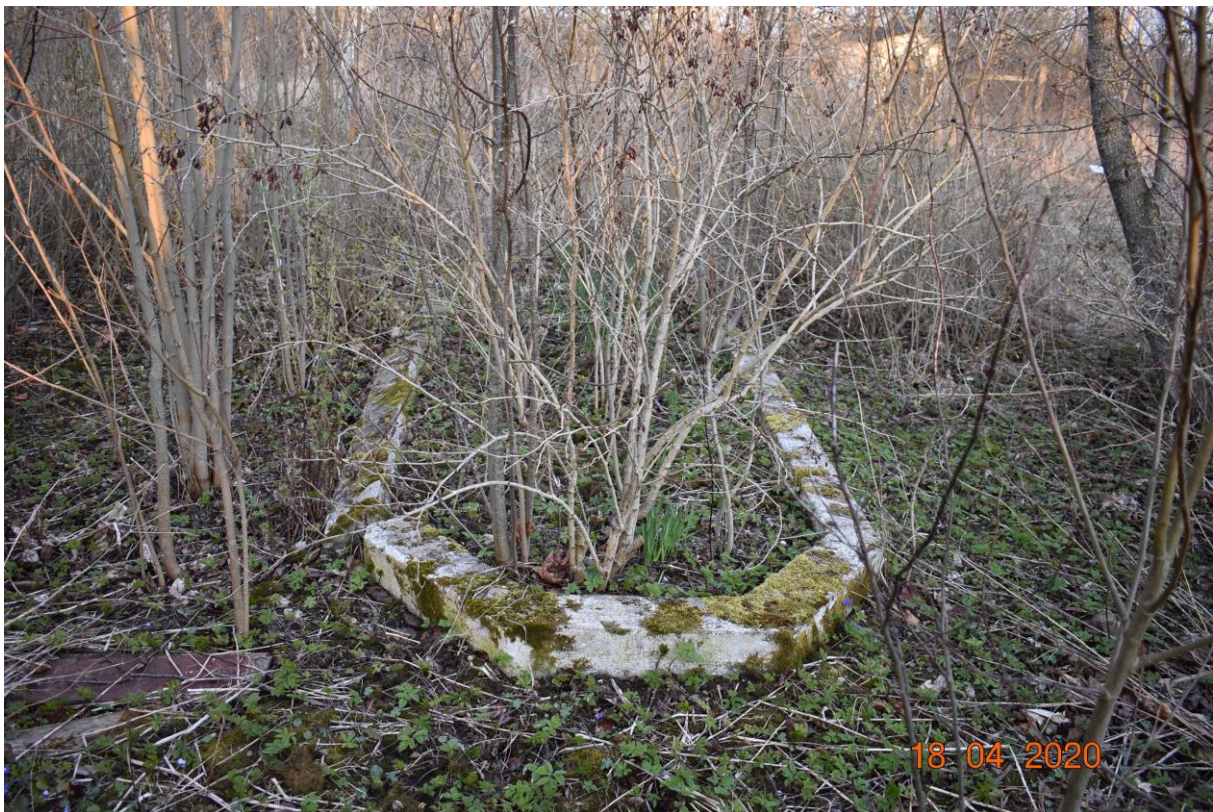
Hoone ette on rajatud esinduslik väljak. Säilinud on kaks hoone peateljega sümmeetriliselt paiknevat betoonäärüstusega lillepeenart (Foto 13).

Foto 13. Betoonäärüstusega peenrad esiväljakul.

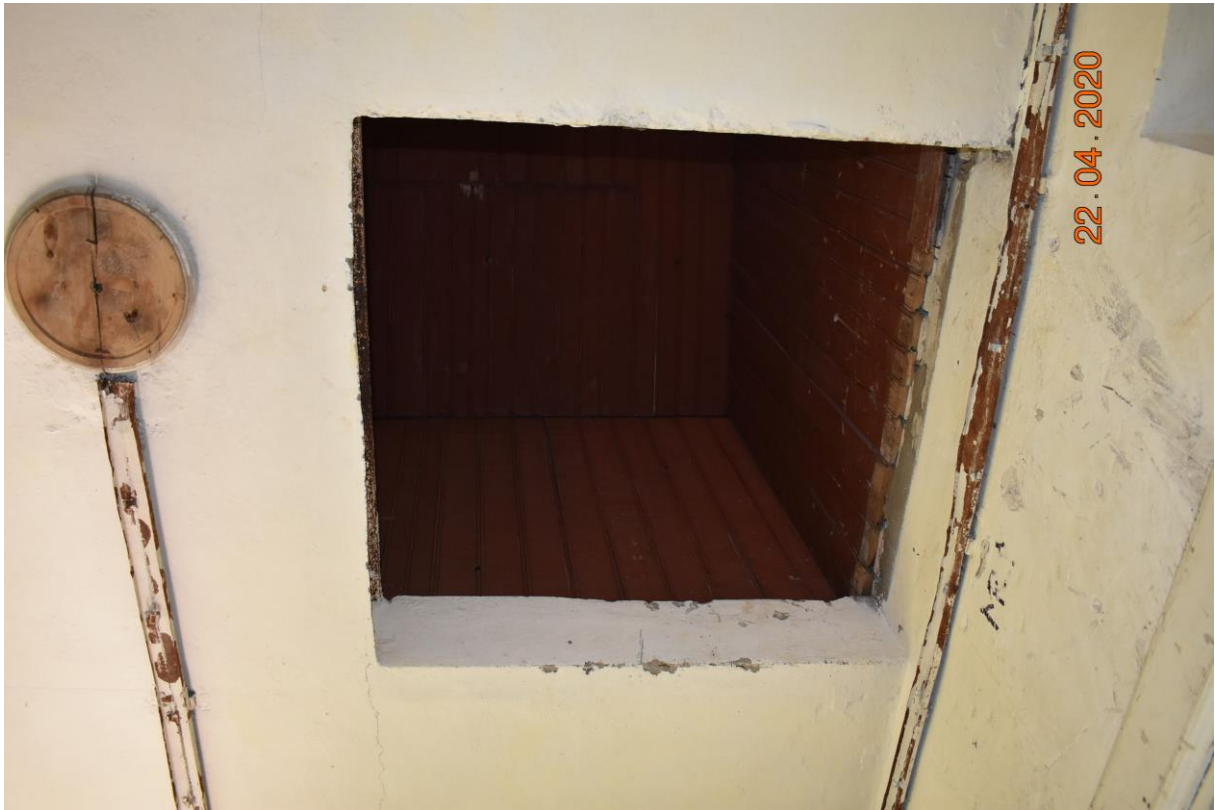
Teisele korrusele viiv trepp on kadunud. Treppiaugust on näha, et teise korruse sein ja lagi on kaetud kitsa puitlaudisega. (Foto 14)

Foto 14. Vaade üles trepiaugule.
