**PÜKSI TALU ELUHOONE AJALOOLINE ÜLEVAADE,
TEHNILINE SEISUKORD JA RESTAUREERIMISE
ETTEPANEKUD**

Püksi talu, Oorgu küla, Kolga-Jaani vald, Viljandi maakond

2019/2020 õppeaasta
Arhitektuuri konserveerimise ja restaureerimise täiendkoolituskursuse lõputöö

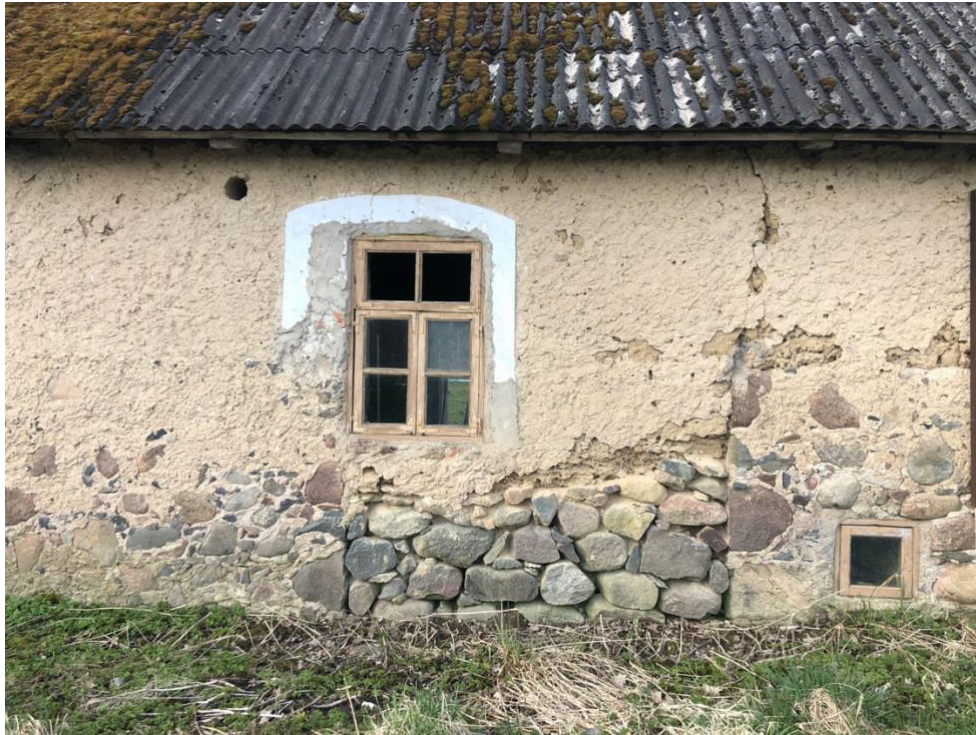
Foto 3: Püksi talu kirde seinas asuv endine ukseauk. Ava Laius ca 2m. Autor Tominga. 30.04.2020

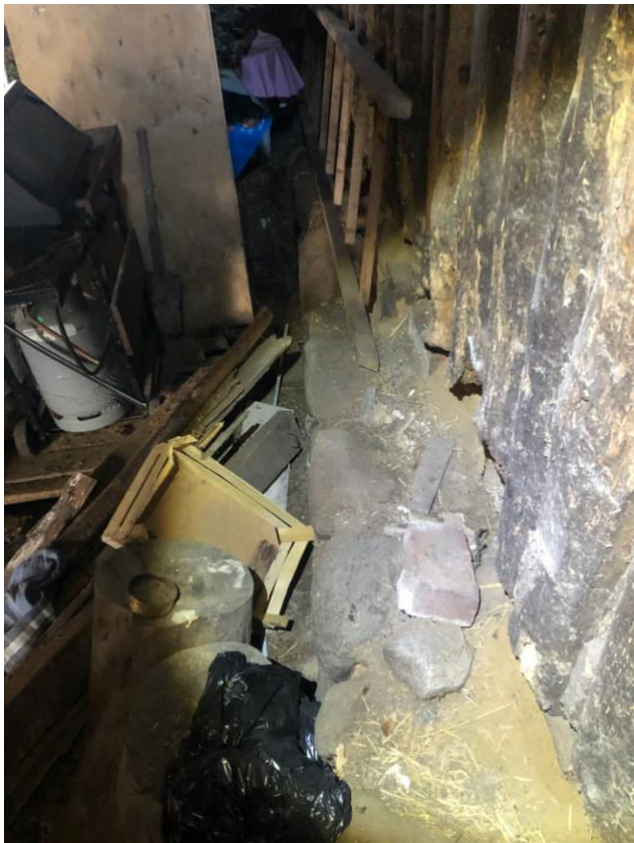
Foto 4: Püksi talu eluhoone eluruumide ja abiruumide vaheline sein. 60cm laiuse maakivivundamendi näol võib arvata, et algselt on seal olnud savisein. Autor Tominga. 30.04.2020

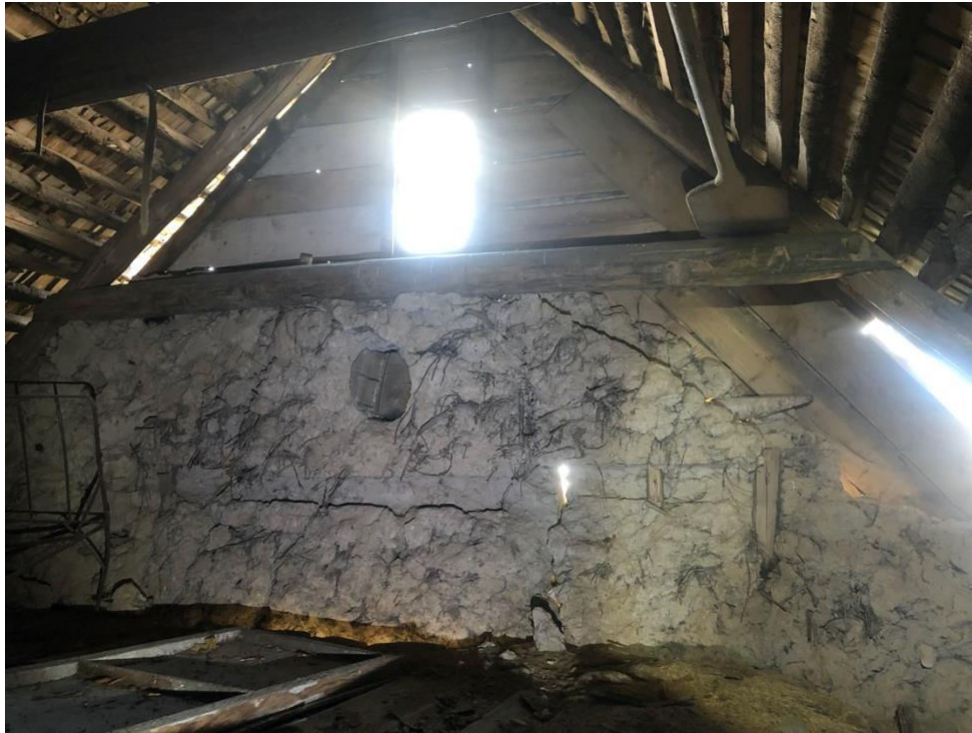
1905 aastast pärineval fotol (foto 2) on näha, et katus on olnud praegusega võrreldes laugem ja madalam. Kirde seinas on seespool jälgi endisest sarika asukohast (foto 5) ja on näha ka juurde kasvatatud saviosa (foto 6). Endiste sarikate tuletusliku harja kõrguse ja tänase harja kõrguse vahe on ca 1,5m. Samuti ei paista korstna läheduses vintskappe. Sellele annab kinnitust ka foto aastast 1912 (foto 7). Katusekatte materjali on nende piltide põhjal raske hinnata, kuid selge on see, et tegemist on puit katusega - tõenäoliselt laastu katus. Hoone on krohvitud lubikrohviga ning aknad on raamitud krohvitud aknakarniisidega, mis on valget värvi ja erinevad muust krohvitud pinnast. Hoone pikkus on juba 1912 aastal samaväärne tänasega.

Foto 5: Püksi talu eluhoone loode seina juurdeehitus ja vanad sarikapesad. Autor Tominga. 30.04.2020

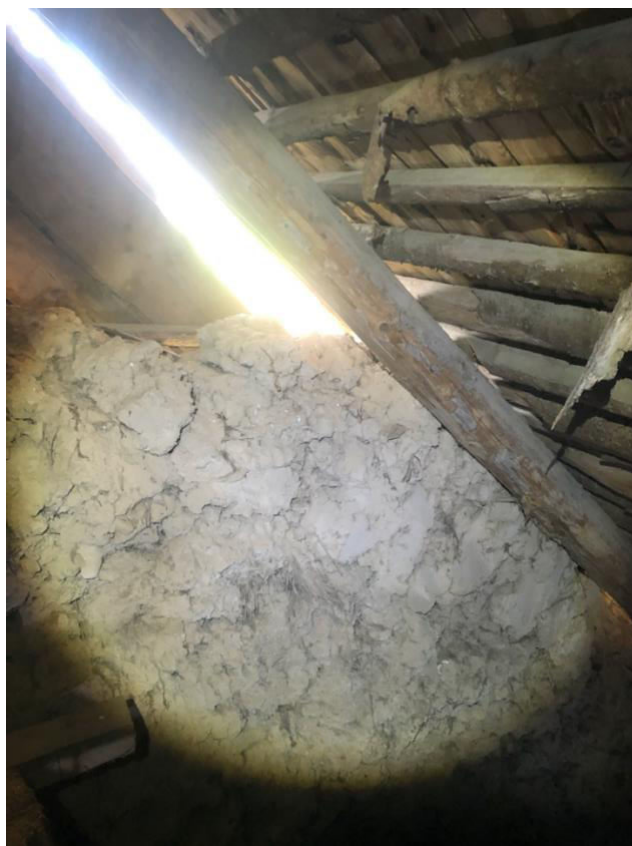
Foto 6: Püksi talu eluhoone loode seina juurdeehitus. Katuse kõrgemaks ehituse käigus on lisatud saviseinale täidet. Autor Tominga. 30.04.2020

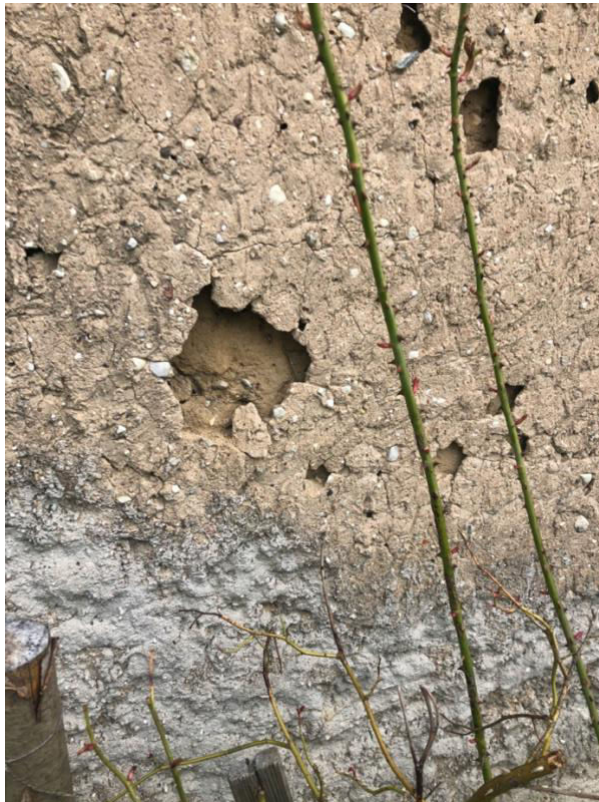
Foto 14: Püksi talu eluhoone edela seina irdunud savikrohv (lisatud ka stabiliseerimiseks lupja) ja seda kattev lubikrohv. Autor Tominga. 30.04.2020

Fassaadi krohvimiseks kasutada lubikrohvi. Kuna eelnevalt on ajas räsitud saviseinad krohvitud sirgeks savikrohviga (lubikrohviga stabiliseeritud) ja selle peale pritskrohv (kellu või kopaga vedelat lubikrohvi seina loobitud) paigaldatud, siis on jäänud lubikrohvi kihi paksus liiga väikeseks. Soovitan saviga täita vaid kõige suuremad tühimikud ning viimased ebataasused krohvida sirgeks lubjaga. Saviga täitmisel kindlasti mitte täita savikrohviga vaid *cob* täiteseguga. Peale seinte piisava sirguse saavutamist loopida peale nn pritskrohv, et saavutada endisaegne väljanägemine (foto 23). Kindlasti mitte krohvimisel kasutada rihtlatte. Sein ei tohi olla liiga sirge.

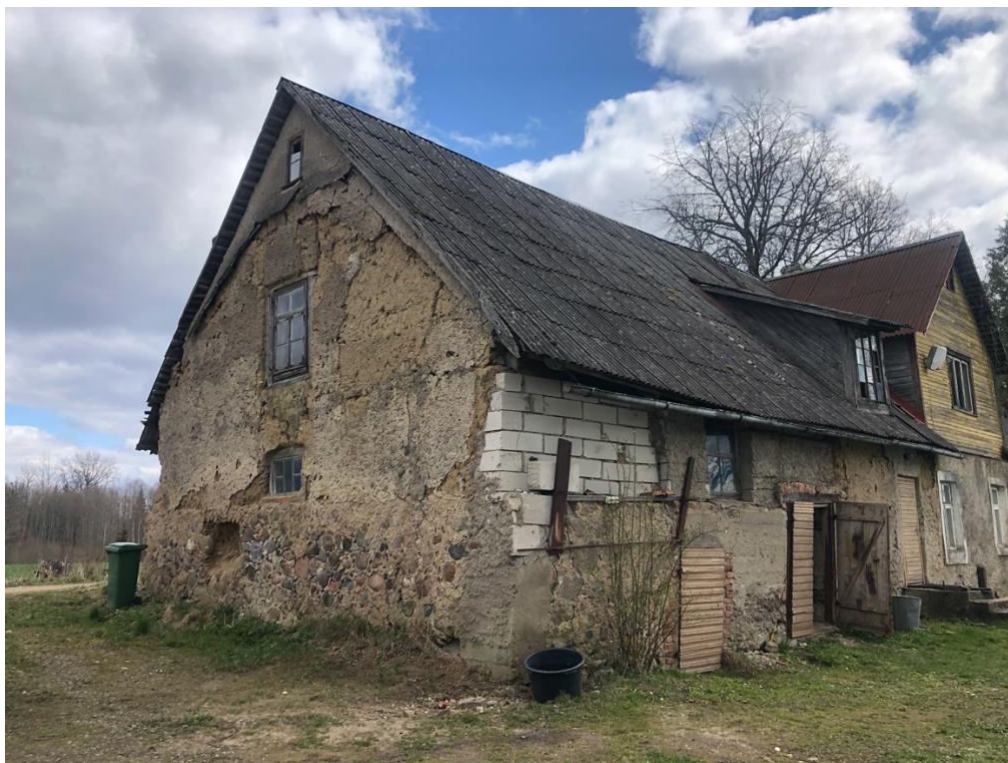
Saviseinad on üldiselt rahuldavas olukorras, kui välja jätta abiruumide edela ja loode seinad, mis on varisemisohtlikud (foto 16). Seal on tehtud juba parandustöid tuhaplokiga ning betooniga, kuid tänaseks on paranduste seisukord ka juba halb. Tõenäoliselt on tekkepõhjuseks keldri ette lohku kogunenud vesi, mis talviti külmudes on paisutanud paigast vundamendi kive. Antud kohast on keldri esifassaad keldri võlvidest eraldunud ning vajunud väljapoole koos kogu lokaalse seinaosaga, mis ulatub abiruumi ukse nurgani. Sealt välja vajumine on tingitud ka loode poolse otsaseina praod, mis ulatuvad vundamenti. Väljavajumine on põhjustanud ka katusekonstruktsiooni vajumise. Seinad on püütud toetada tõmbidega, kuid tänaseks on tõmbetava seiniosa nurga liikuma kiskunud ning kuna kõrget otsaseina ei seo kummastki nurgast enam miski, siis on hakanud ka see seiniosa välja vajuma (foto 17). Kuna seinad on varisemisohtlikud, siis tuleb need lammutada ning taas savist ülesse laduda järgides vana ehitustehnikat. Seinad ülesladumiseks saab taaskasutada savimaterjali. Saviseinte väiksemad kahjustused asuvad kirde seinas (foto 22). Parempoolne on tekkinud vihmaveest, mis on puuduva veenina tõttu vintskapi ja saviseina kokkupuutepunktist pääsenud lubikrohvi ja saviseina vahele ning sealt liikunud kuni vundamendini. Vundamendi peal kontsentreeritult püsiv liigniiskus on külmumistega savi ja liiva omavahel lahti paisutanud, mis omakorda sulamistega maha pudisenud. Erosiooni kahjustus on ka vasakpoolne uhtekoht. See on lekkiva vihmaveetoru tagajärg. Kuna seal on väga madal sokkel, siis vihmaveerennist järjepidevalt pinnasele ja tuultega ka saviseina äärelangev vihmavesi kahjustab seinad. Märjast pinnasest saab ka kapillaartõusuga liigniiskus saviseina alumise ääreni jõuda ning taaskord külmumised

Foto 16: Püksi talu eluhoone vaade läänest. Kõige kriitilisem seinaosa. Autor Tominga. 27.04.2020

ja sulamised hakkavad seina lagundama. Antud probleemile aitab lahenduse luua dreanaaži tekitamine ning veelaua paigaldus ja vihmaveesüsteemi uuendamine. Uhtekohad täita *cob* saviseguga ning lubikrohviga üle krohvida.

Kuna hoone abiruumide poolne hooneosa on kahjustunud ja kohati varisemisohtlik, siis soovitan selle hooneosa lammutamist kuni keldrini. Kelder säilitada ja katta katusega, sealjuures esifassaad lahti võtta ja uuesti maakivist lubimördiga ülesse laduda. Ehitada ülesse puuduv savisein eluruumide ja abiruumide vahel ning luua sellest uus välissein. Krohvida lubikrohviga. Kui tulevikus on soov ja võimekus hoonet taas suurendada, siis taastada endine maht ja arhitektuurne välimus.

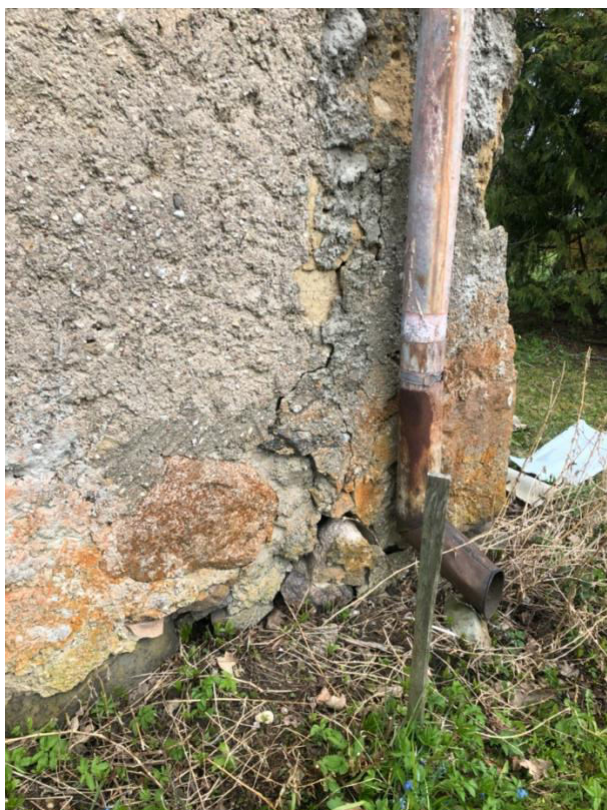
*Foto 20: Püksi talu eluhoone lõuna nurga vundamendi
kahjustus. Autor Tominga. 27.04.2020*

Maakivivundamendi kõige kahjustunud koht on edela ja loode seina abiruumide osa. Need tuleb koos seintega lammutada ja uuesti üles ehitada. Kasutada lubimörti ja samu kive. Müüritööd teostada mai-juuni ja savitööd hiljemalt juuli. Siis jõuavad märjad konstruktsiooniosad enne külmasid võimalikult palju kuivada. Alternatiivina lubimördile kasutada hüdraulilise lubjaga lubimörti. Vuugid täita, kuid mitte siluda kuna hiljem krohvitakse seinad tervenisti üle. Vundamendis esineb pragusid veel lõuna nurgas (foto 20), kus on vihmaveerenni laskumine. Jällegi on liigniiske koht talviste külmumistega paisutanud vundamenti läbiva prao. Seal tuleb vesi loodavasse drenaaži juhtida ning teha vundamendi parandus. Kirde seinas on üks vana abiruumi ukse koht (foto 21), mille sokli kõrgus on täislaotud maakividega. Seal on ladu tehtud savimördiga, mis on tänaseks suures mahus eemaldunud, kuid kivid on paigal. Lahtine savi eemaldada ning vuugid täita lubimördiga.

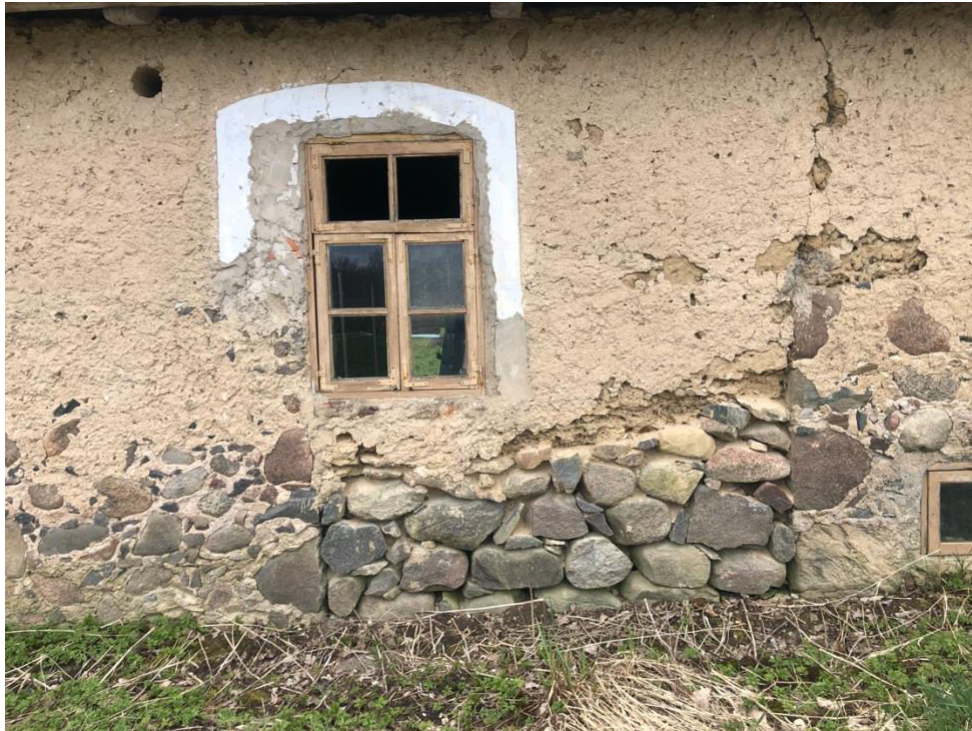
Foto 21: Püksi talu eluhoone kirde sein ja endine ukseava. Ukseava Laius ca 2m. Ukseaugu täis ehitamise ajal on siia tehtud ka praegusest suurem aken. Hiljem on aken väiksema vastu välja vahetatud. Autor Tominga. 30.04.2020

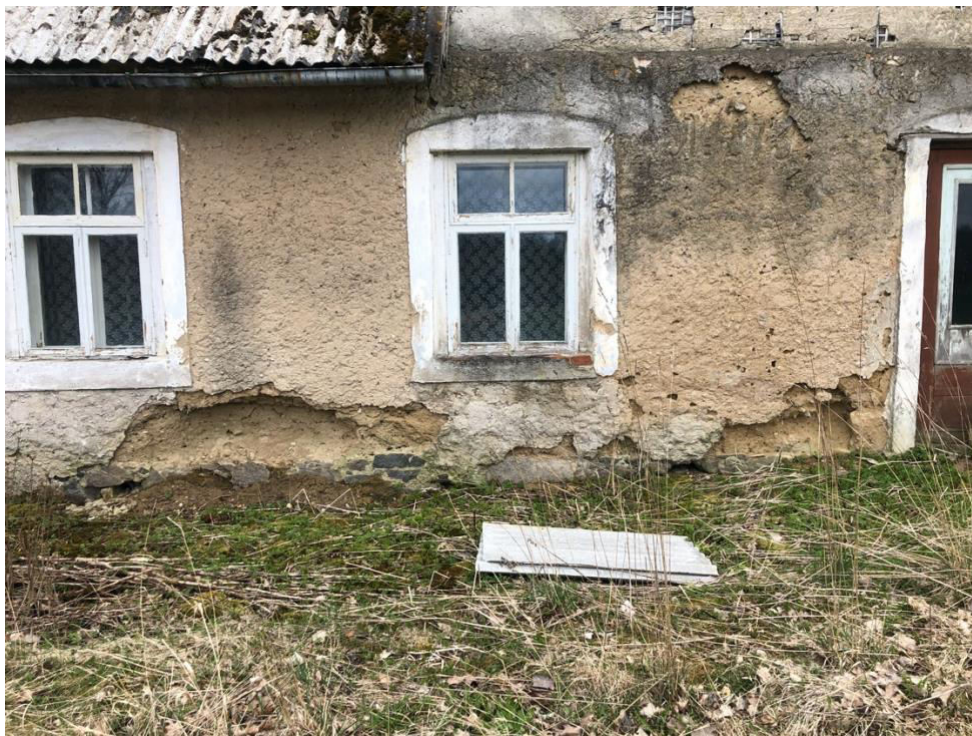
Foto 22: Püksi talu eluhoone kirde vaade. Uhtekohad saviseinas. Autor Tominga. 30.04.2020

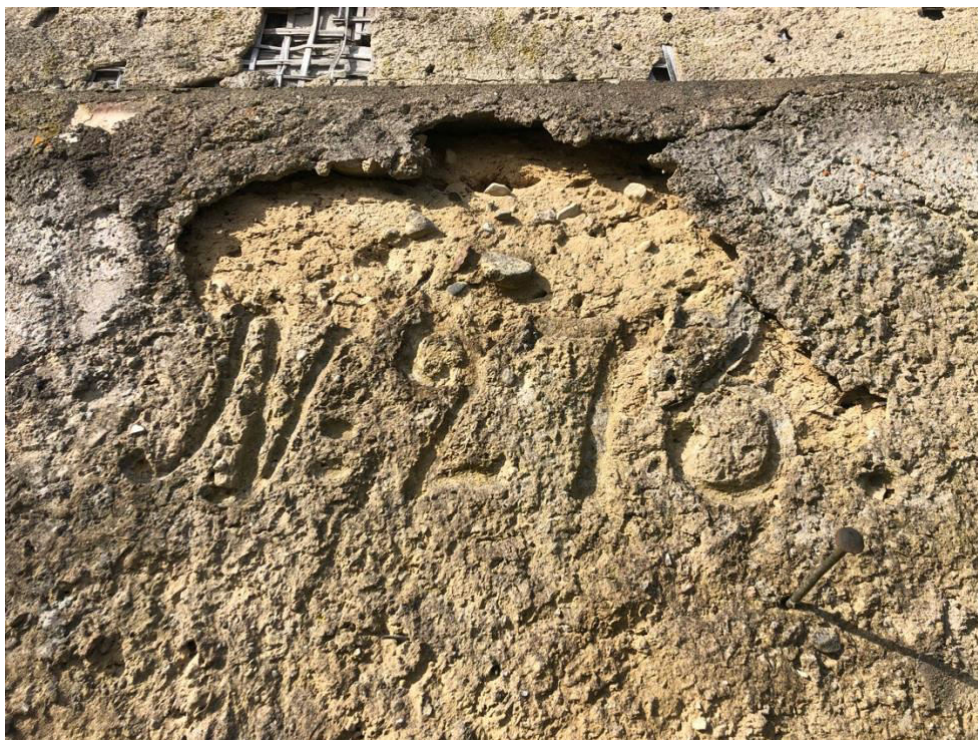
Foto 24: Püksi talu nr kirde seina lubikrohvis. Autor Tominga. 30.04.2020

1. Avatäited (vt Lisa 3)
2. Talu nr krohvis kopeerida uuele krohvile (foto 24)

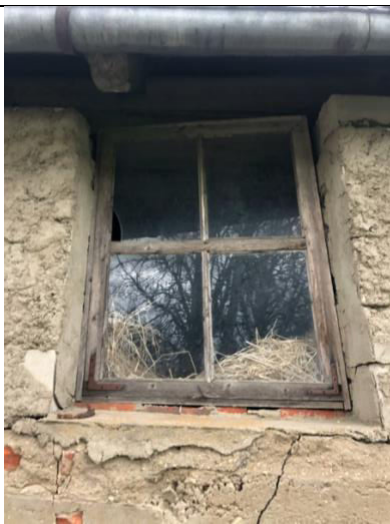
<p>Mõõdud 90x126</p> <p>Aken pole originaal. Hinnang – pole taastamiskõlbulik. 1950-ndatel polnud selle koha peal ka akent (vt foto 8)</p>

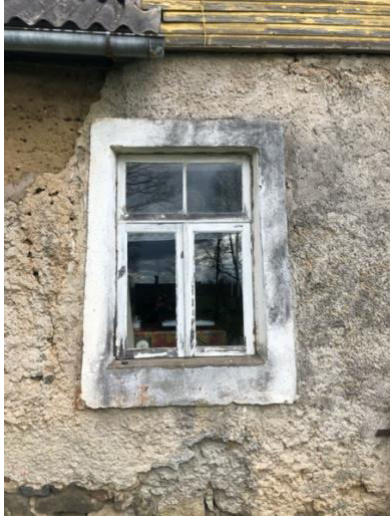
<p>Mõõdud 95x140</p> <p>Nõukogude liidu aegsed raamid. Seisukord rahuldav. Järgmisel akende vahetamise korral asendada algse jaotusega akendega.</p>
6.

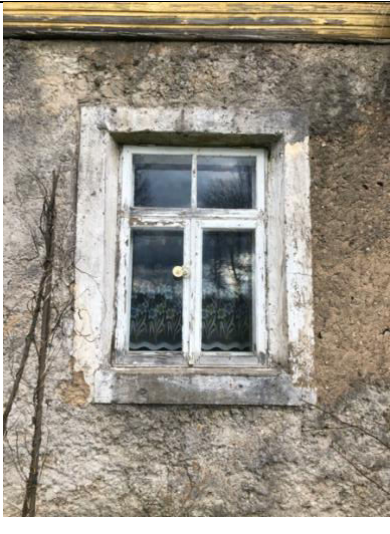
<p>Mõõdud 95x140</p> <p>Nõukogude liidu aegsed raamid. Seisukord rahuldav. Järgmisel akende vahetamise korral asendada algse jaotusega akendega</p>
7.

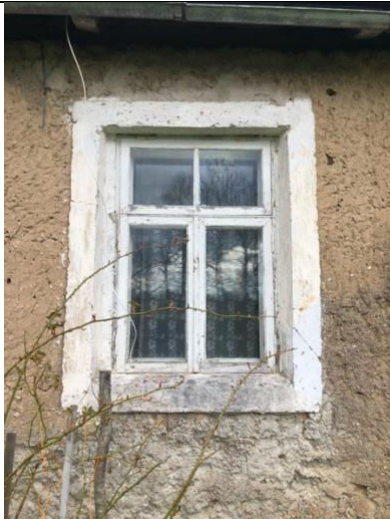
<p>Mõõdud 95x140</p> <p>Nõukogude liidu aegsed raamid. Seisukord rahuldav. Järgmisel akende vahetamise korral asendada algse jaotusega akendega. Algsed aknad on olnud laiema.</p>

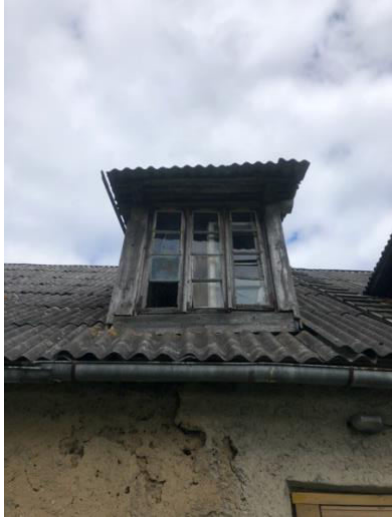
<p>Mõõdud 120x140</p> <p>Säilinud originaal aken. Seisukord halb. Tuleb teha samade mõõtude järgi uus.</p>
9.

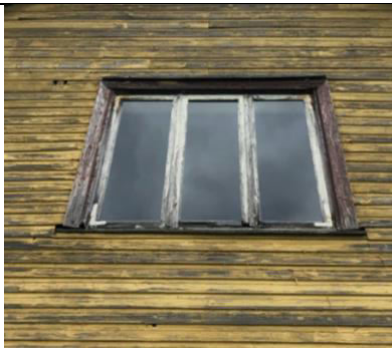
<p>Mõõdud 150x130</p> <p>Nõukogude Liidu aegne aken. Seisukord halb. Asendada uue aknaga, mis on vana jatusega. Mõõdud võtta vastas vintskapi aknalt.</p>
10.

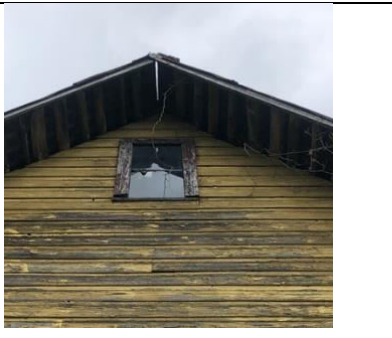
<p>Mõõdud 36x74</p> <p>Aken realselt puudub. Aknaaugus seisavad vaid kaks klaasi, mis naeltega raami külge kinnitatud.</p>

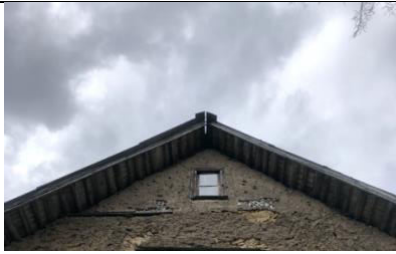
Mõõdud 36x74 Originaal aken. Puudub vaid ülemine vertikaalpross. Taastatav.
12.

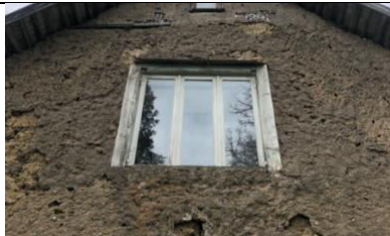
Mõõdud 135x125 Nõukogude Liidu aegne raamistus. Seisukord halb.
13.

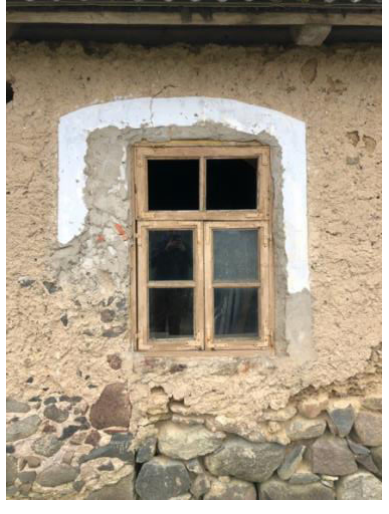
<p>Mõõdud 80x120</p> <p>Akna tüpaaž tundub olevat hoone algupäraste akendega sobivat kuid kindlasti pole see olnud selle koha peal. Amortiseerunud aken.</p>
20.

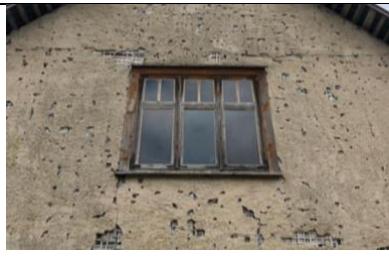
<p>Mõõdud 150x130</p> <p>Originaal aken. Seisukord rahuldav kuid vajab lappimist. Saab võtta aluseks vastas vintskapi akna valmistamiseks.</p>
22.

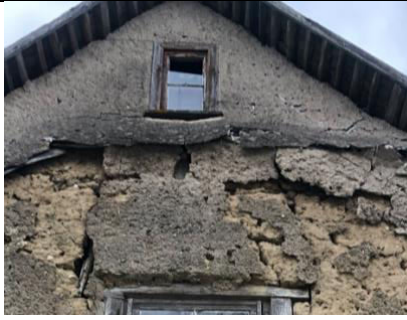
Originaal aknad kuid ülemine vertikaalne pross
puudub. Seisukord halb.
