**VAEKÜLA MÕISAKOMPLEKSI HÄRJATALLI AJALOOLINE ÜLEVAADE,  
HETKESEIS JA KONSERVEERIMISETTEPANEKUD**

Viinavabriku tee, Vaeküla, Rakvere vald, Lääne-Viru maakond

2019/2020 õppeaasta  
Arhitektuuri konserveerimise ja restaureerimise täiendkoolituskursuse lõputöö

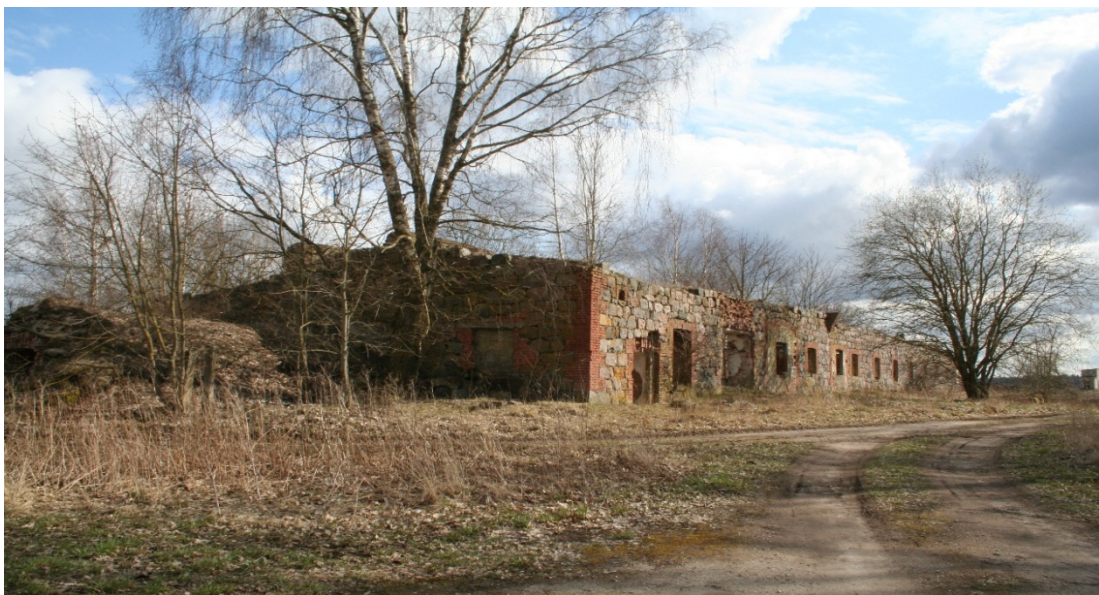
Foto 18. Härjatall

Härjatalli seinad on laotud värvilistest tahutud maakividest. Müürid on suhteliselt hästi säilinud, kuid puistunud- puud ja põõsad kasvavad nii müüride sees, kui ka kõrval. Kohati on müüridest välja varisenud maakive ning avaustest telliseid, kuid need ei takista müüride konserveerimist. Hoone kõrvale on ladustatud vanad rehvid, mis koormavad osaliselt seina.

Säilitada tuleb kõik välisseinad (foto 18)

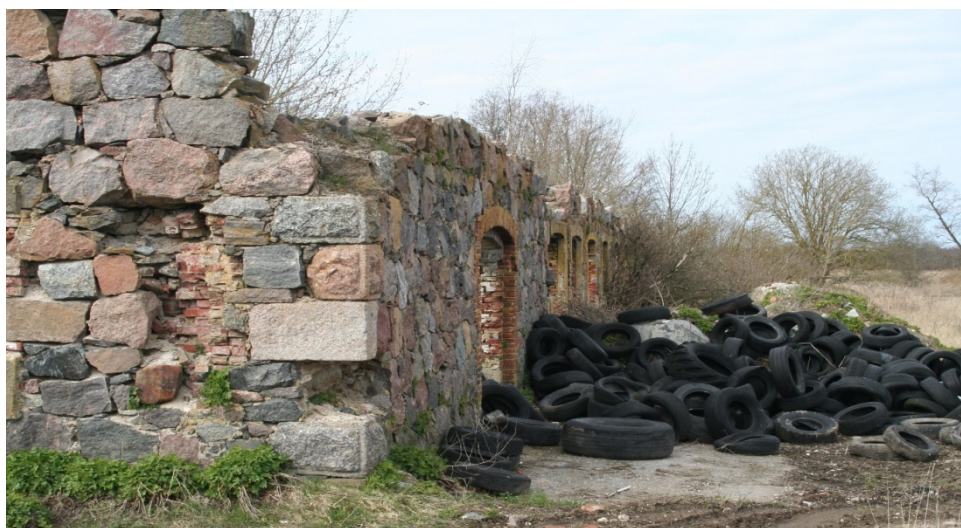
Foto 19. Müüride kõrvale ladustatud rehvid

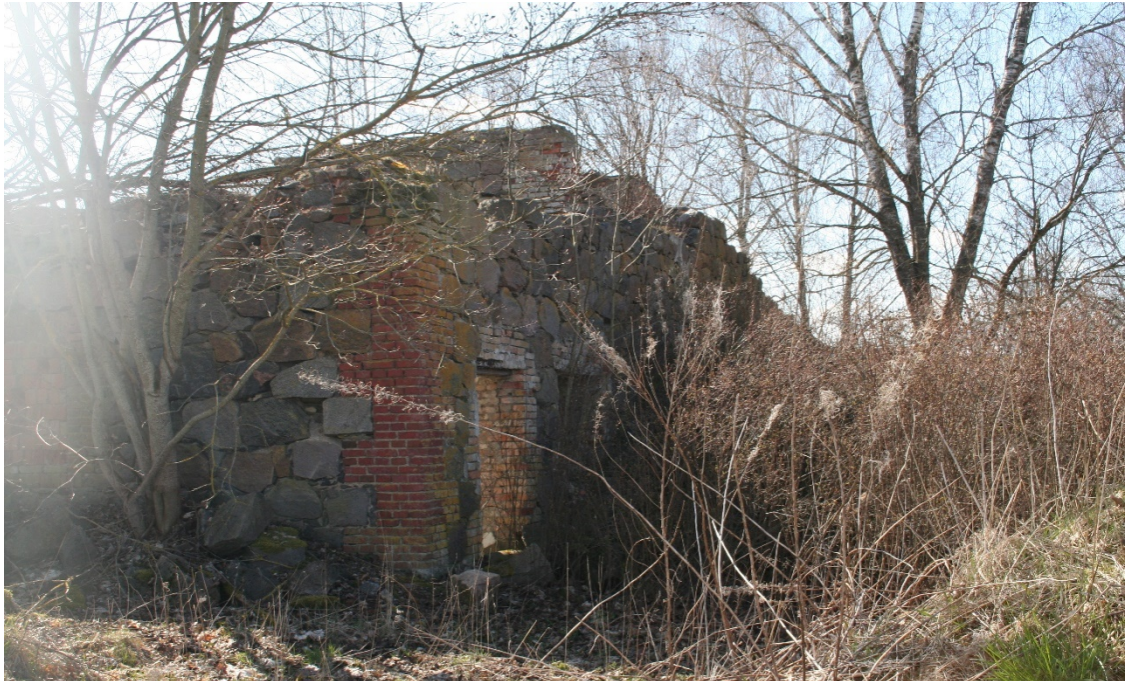
Foto 20. Härjatalli idapoolne sissepääs

Vundament on täies mahus rohtu kasvanud või varisenud kivide all ega ole nähtav.

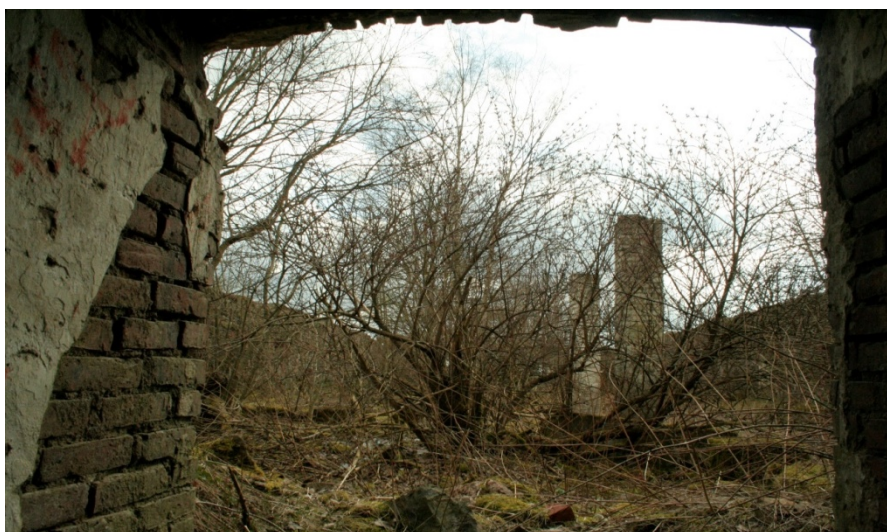
Foto 21. Härjatalli siseruum

Hoone põles 90.keskpaigas. Tulekahju järgselt hävis lauda katus täielikult. Lae kandekonstruktsioone on näha vaid eesruumis, kus on säilinud tellistest võlvlagi.

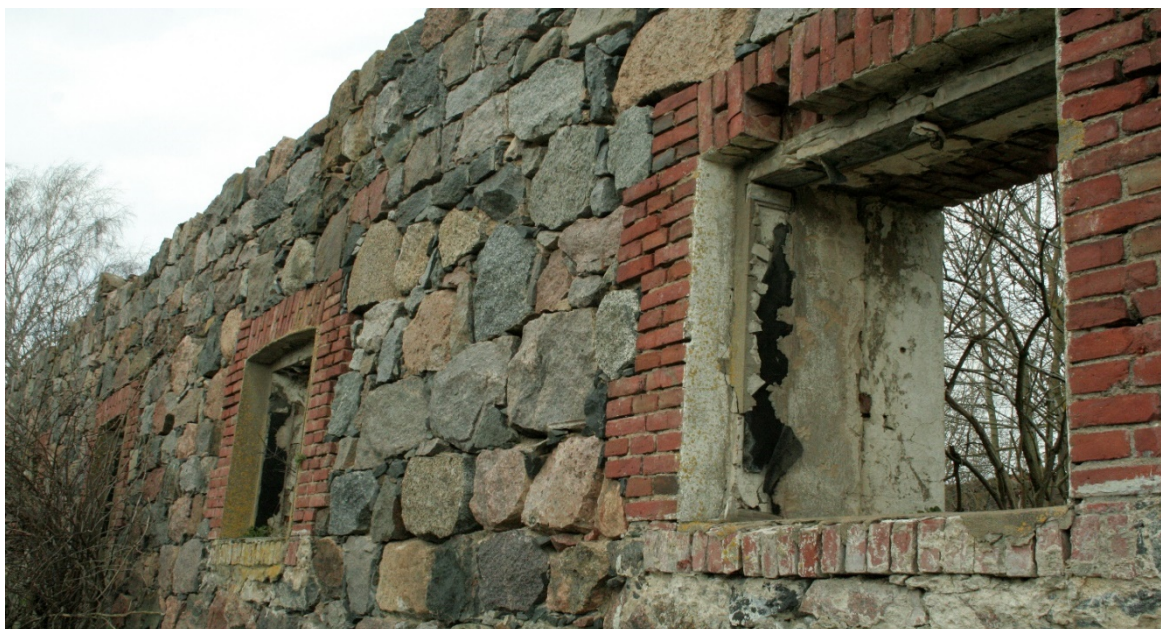
Foto 22. Aknaavad lääne poolses seinas

Uksed, aknaavad ja hoone nurgad on markeeritud ristatud punastest tellistest. Osaliselt on akende ja uste raamistusest välja pudenenud punaseid telliseid. Ühtegi originaalset avatäidet pole säilinud.

Tellistega seotud ukse- ja aknaavaused (foto 22)

Akna ja uste avad parandada punase tellisega, vuugid täita lubimördiga.

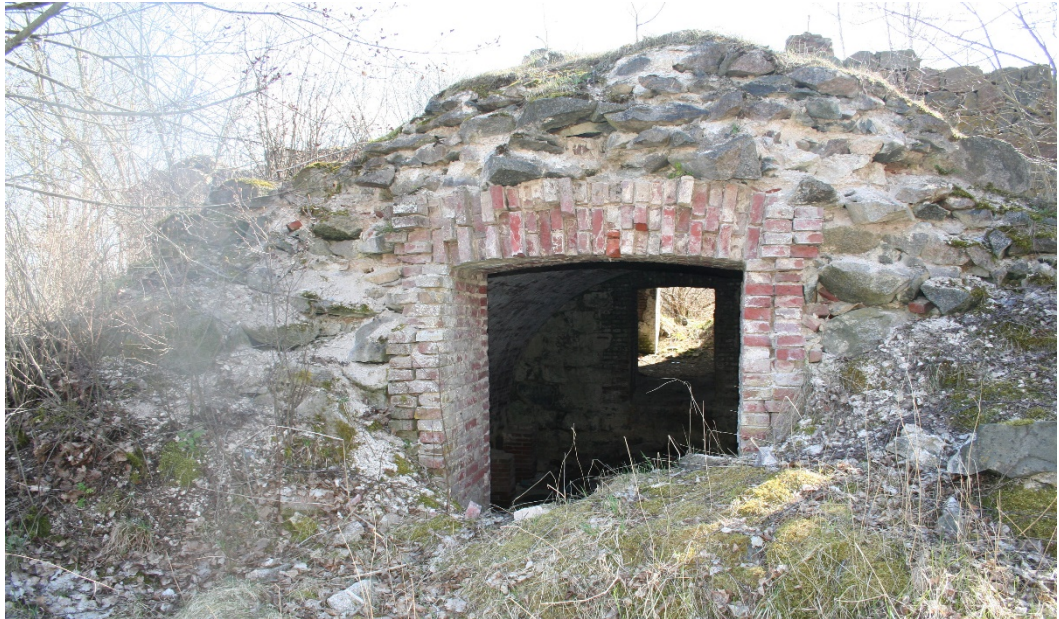
Foto 24. Keldri sissepääs

Sissepääsu keldrisse takistab kiviunnik. Ukseava ümbritsevast tellis- raamistikust on telliseid osaliselt välja pudenenud. Keldri kohal on näha tuulegeneraatori asukoha müüritist koos kinnituskonksudega. Põranda seisu ja algset viimistlusmaterjali pole võimalik enne koristamist tuvastada. Keldriruumis on säilinud väga hästi kaarjas, tellistest laotud võlvlagi.

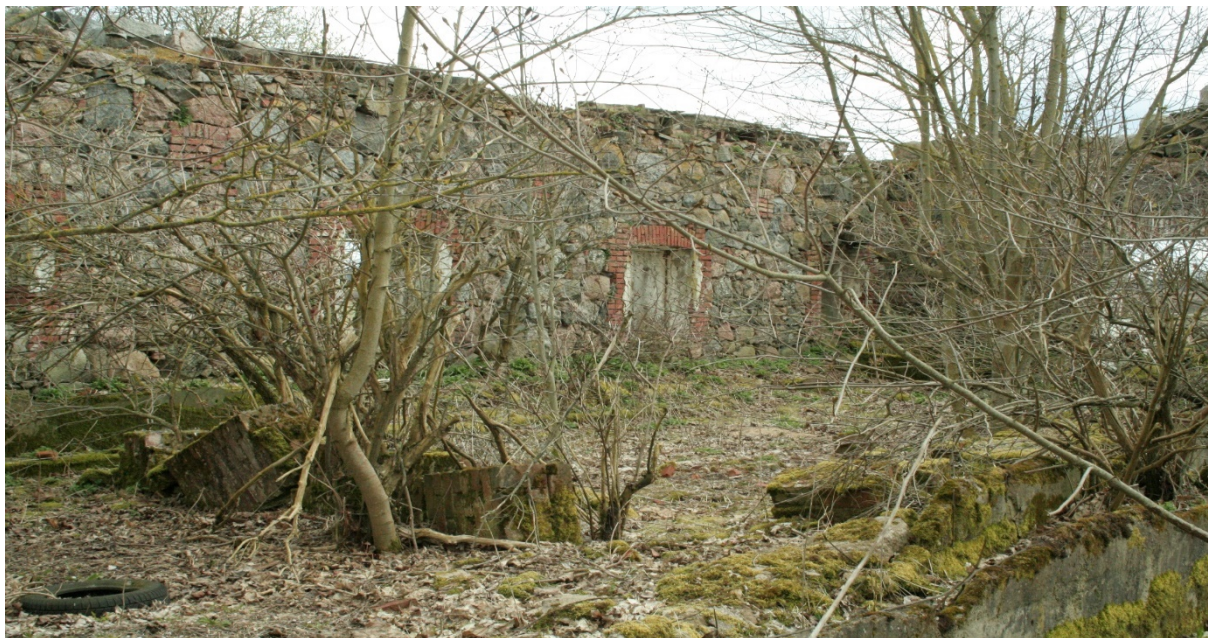
Härjatalli siseruumid on sammaldunud ja puistunud. Tõenäoliselt on sambla all kustutustöödest jäänud praht. Algsest ehitusest on säilinud eesruumis tellistest võlvlagi, mis on kohati kahjustunud müüride vahelt sisse imbuvast veest.

Foto 26. Sammaldunud lauda siseruum

Siseruumi laudaosa korrastamisel alusta puude- põõsaste ning põlengujärgse prahi eemaldamisega. (foto 26)

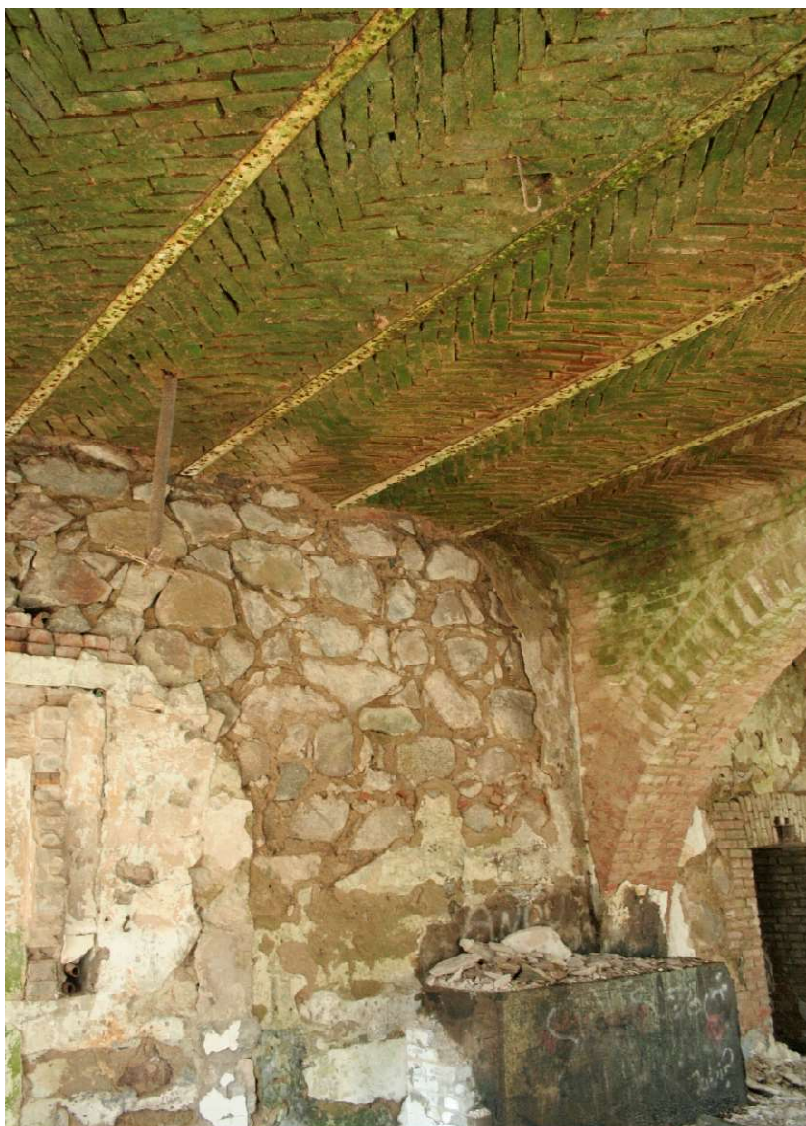
Foto 28. Eesruumi võlvlagi. Laes on näha kandekonstruktsioon, mis tõenäoliselt kuulus tuulegeneraatori juurde.

Eesruumis tellistest laotud võlvlage koos kandekonstruktsiooniga (foto 28)

Eesruumist abiruumi viiv tellistest võlv (foto 28)

Puhastada eesruumis olev tellistest võlvlagi ning uksekaar, tühjad vuugid täita lubimördiga. Säilitada laest välja ulatuv konstruktsioon. (foto 28)
