ÜHE MAJA LUGU

Lootsi 16, Kuressaare, Saaremaa vald, Saare maakond

2019/2020 õppeaasta
Arhitektuuri konserveerimise ja restaureerimise täiendkoolituskursuse lõputöö

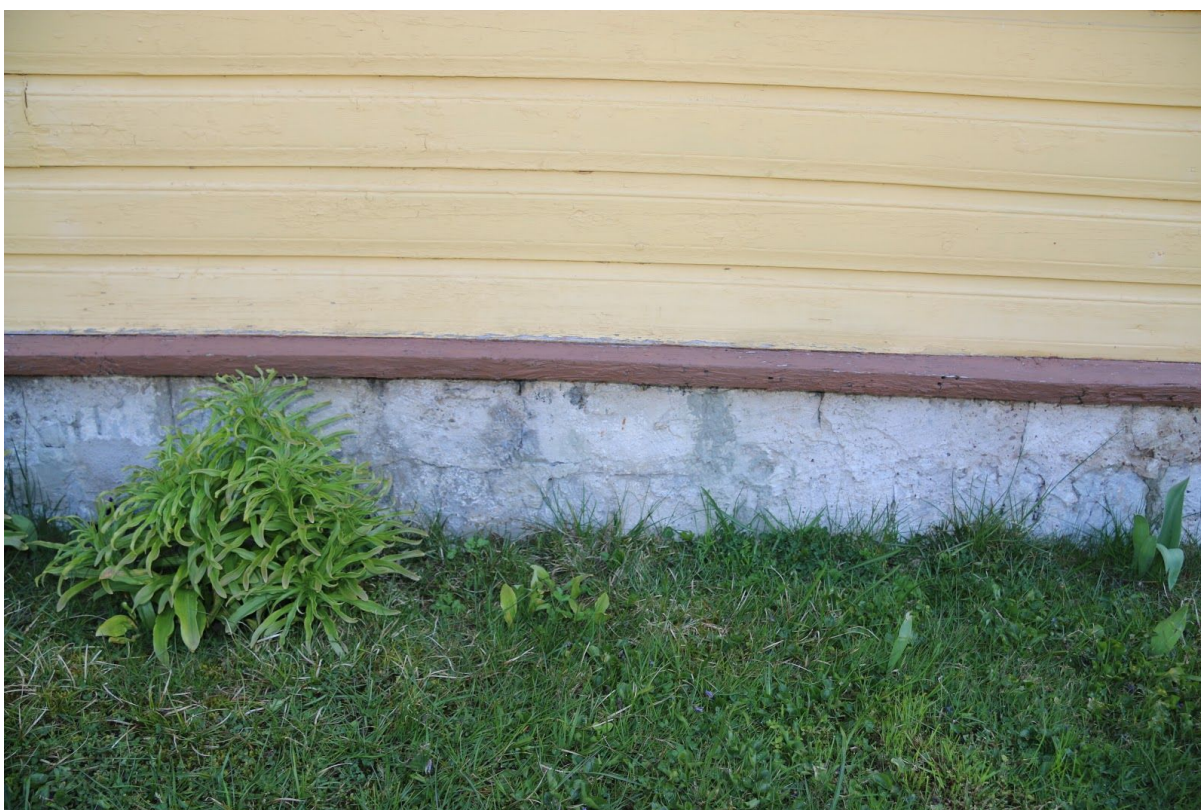
Seda, kui sügava vundamendiga tegemist on, pole kahjuks teada. Küll aga on teada, et see on lapitud paekividest ja sellel puudub soojustus. Soojustuse puudumine tähendab, et põrand ehitati mulla peale, mis omakorda muudab maja üpriski jahedaks. Vundament on hästi näha hoone põhja- ja läänekülgedel. Idaküljel on see vähem paljastatud ja üldse pole seda näha lõunapoolses tänavaga ristuvast otsas. Seda nimelt põhjusel, et tänavat on vahepeal tõstetud. Varem oli Lootsi tänav madalam ja üle Tori jõe jooksis puusild. Mingil hetkel aga otsustati silda kõrgemaks ehitada, et paadid mahuksid selle alt läbi sõitma, mistõttu tõsteti tervet Lootsi tänavat. Selle tulemusel on vundament tänava poolt vaadatuna sellega ühte sulandunud.

16. Vundament läänest. Foto: Peeter Jalakas.

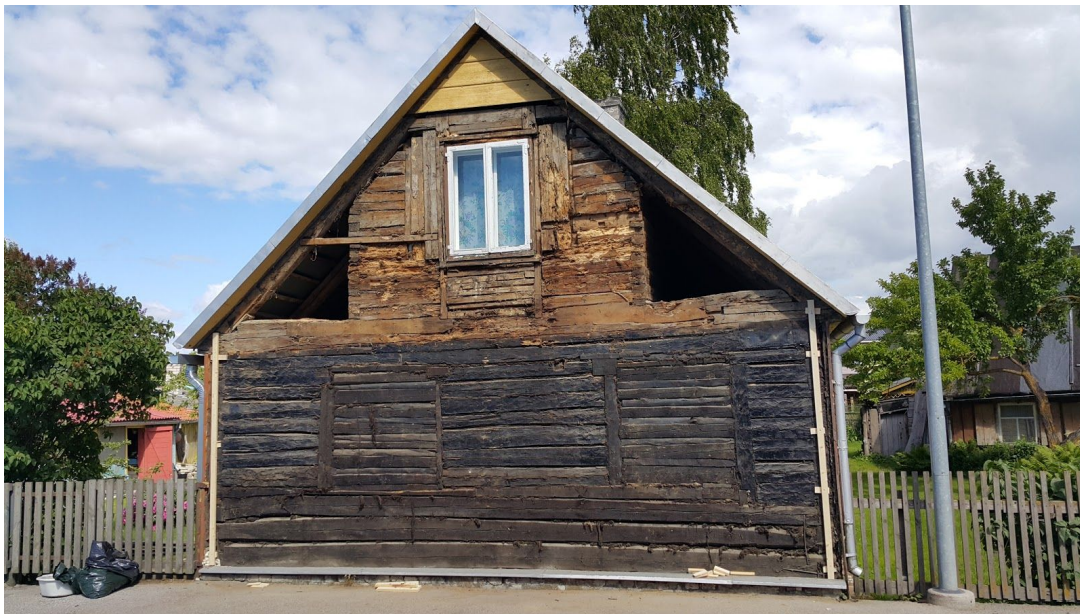
Lootsi 16 elamu puhul on tegemist puumajaga. Konstruktsioon koosneb palkidest, mille vahel on takk. Ei ole teada, kui vanade palkidega tegemist on, aga need on tõrvatud. Palkide peal on mitu kihti tõrvapappi, mille peale omakorda on asetatud voodrilauad. Nagu ülalpool juba põgusalt mainitud sai, siis nii tänavapoolne otsasein kui ka Lootsi 14 poolne välissein on hiljuti läbinud uuenduskuuri ja on seega heas korras. Enne seda olid mõlemad seinad päris halvas seisus, kusjuures Lootsi 14 poolne oli seejuures hullem kuna sinna paistab vaid

17. Lõunapoolne välissein avatuna. Foto: Peeter Jalakas.

hommikupäike, mis soodustab niiskuse kogunemist palkidesse. Uus seinakonstruktsioon koosneb 10cm puistevillast, mille peal on tuuletõkke plaadid ja nendel omakorda välisvoodrilauad. Soojapidavus on nüüd palju parem. 1960. aastatel võeti Lootsi 16 krundi poole vaatavas fassaadiseinas ja tänava pool voodrilauad maha ja avastati, et palkid on äärmiselt kehvast seisust, mistõttu vahetati neli alumist palki täielikult välja. Maja sees koosnes sein enne palkidest, mille peale oli naeltega kinnitatud papp ja sellele omakorda kleebitud tapeet. Täna enam tapeeti ega pappi seinas pole. Maja on seest soojustatud kivivilla, kipsplaadi, pahtli ja värviga. Täielikku uuendamist vajavad veel aiapoolne välis- ja otsafassaad.

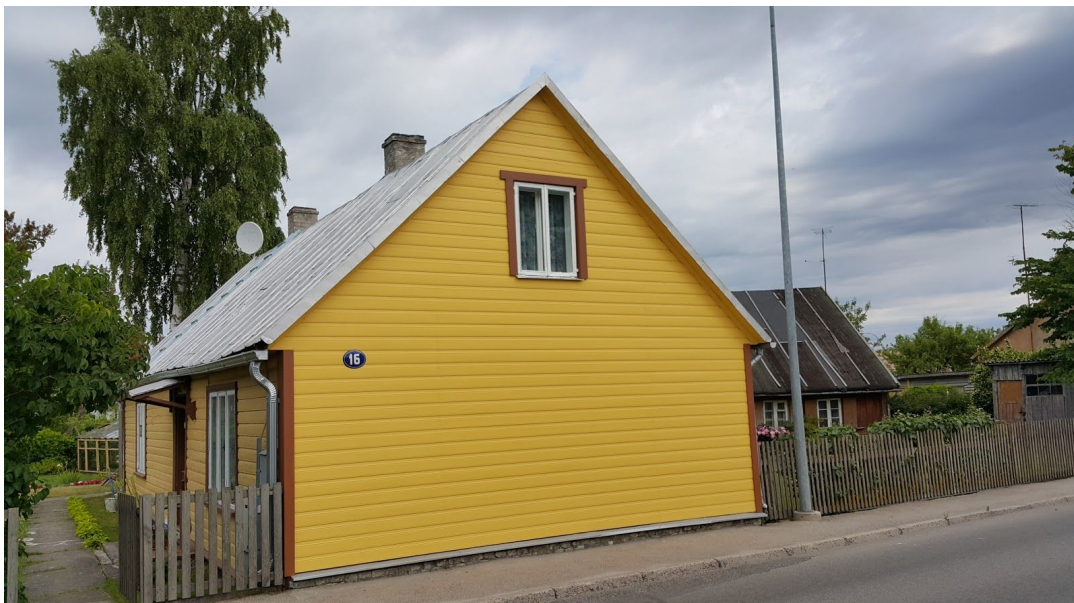
18. Lõunapoolne välissein pärast soojustamist. Foto: Peeter Jalakas.

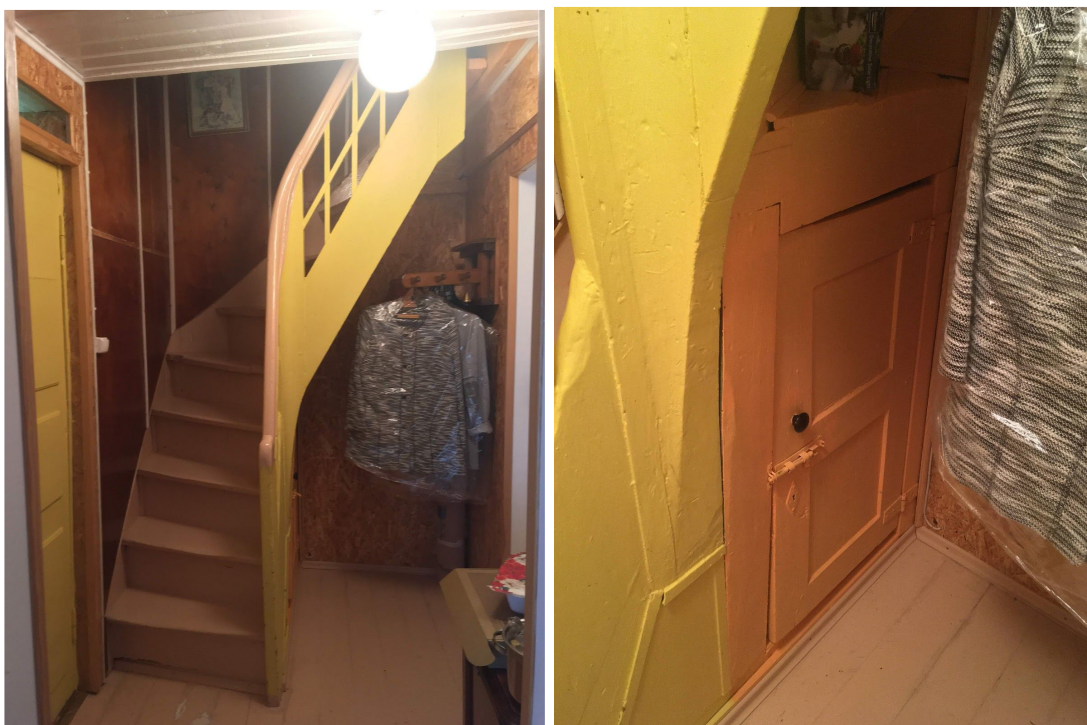
Seda, kui vana on esimest ja teist korrust ühendav ainuke trepp majas, pole täpselt teada. Vanaisa teab rääkida, et kindlasti oli see olemas tema sündides 1942. aastal. Selle seisukord on üsna kehv, kuid siiani pole olnud vajadust vahetada.

19, 20. Trepp ja trepialune konku. Fotod: Gerda Ruuser.

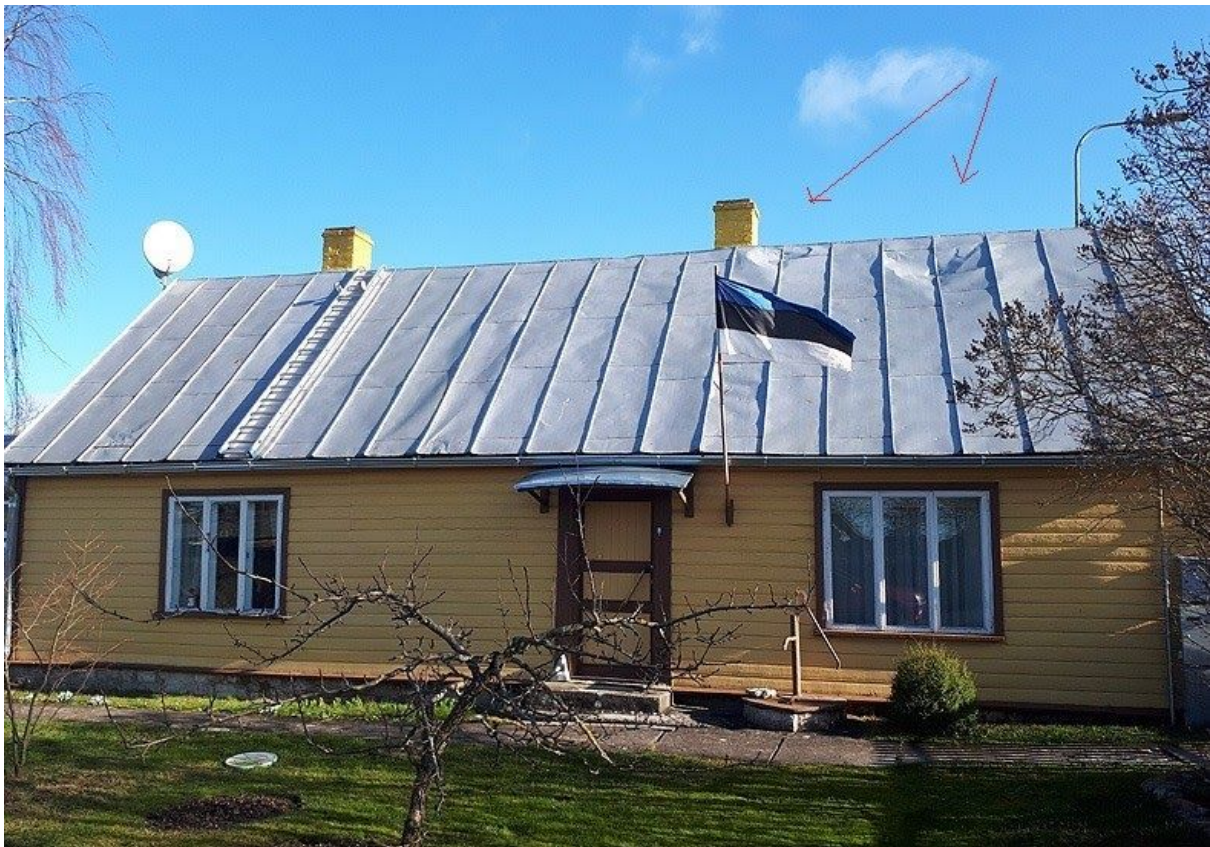
Nagu juba ülal mainitud sai, on katus püsinud juba 1938–1939. aastatest, kui see paigaldatud sai. See tähendab enam kui 80 aastat. Katuse paigaldamise ajal kutsuti seda materjali „inglise plekiks”, täna ütleme selle kohta lihtsalt tsinkplekk. Katust on regulaarselt puhastatud ja värvitud.

21. 1938–1939 paigaldatud „inglise plekist” katus. Nooltega on tähistatud 1944. aasta sündmuse meenutama jäänud mõlgid. Näha on ka kahte suurt läänefassaadi akent. Foto: Peeter Jalakas.

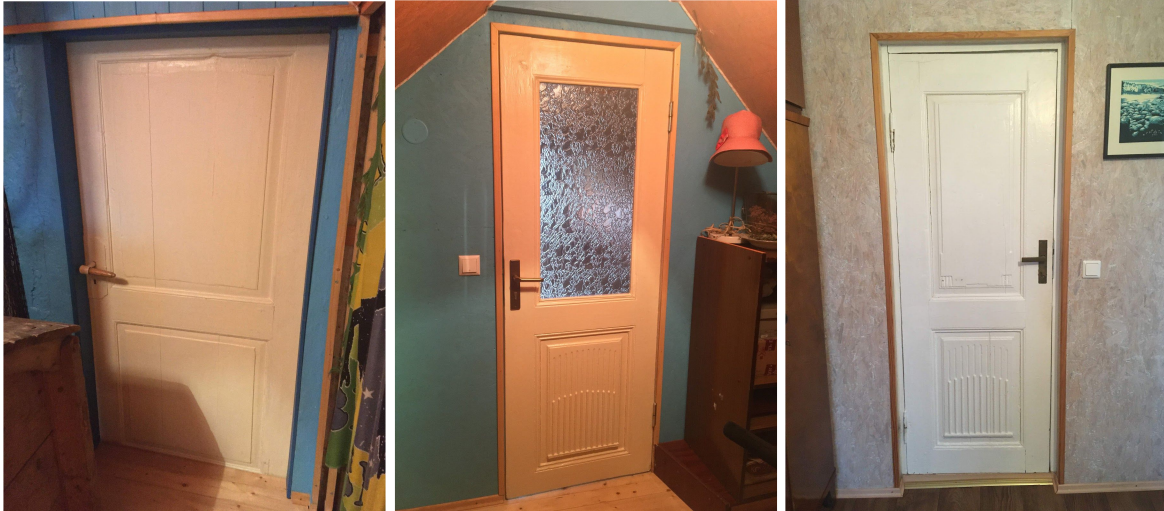
Võrreldes akendega on vanu uksi märgatavalt rohkem säilinud. Ainukesed uued ukсед on vannitoas ja põhjapoolsel välisfassaadil. Verandat ja kööki ühendav uks on nõukaaegne. Plaanis on välja vahetada aiapoolne fassaadiuks, sest see ei hoiu hästi sooja ja käib lahti sissepoole.

22, 23, 24. Näiteid vanadest ustest. Fotod: Gerda Ruuser.

otsa. Seetõttu arvan, et vana asendamine uuega, kuid originaalstiili järgivaga võiks olla optimaalne lahendus. Ka vanu aknaid on võimalik taastada, sest on teada, kus need enne asusid. Kindlasti tuleks säilitada võimalikult palju ukseid.

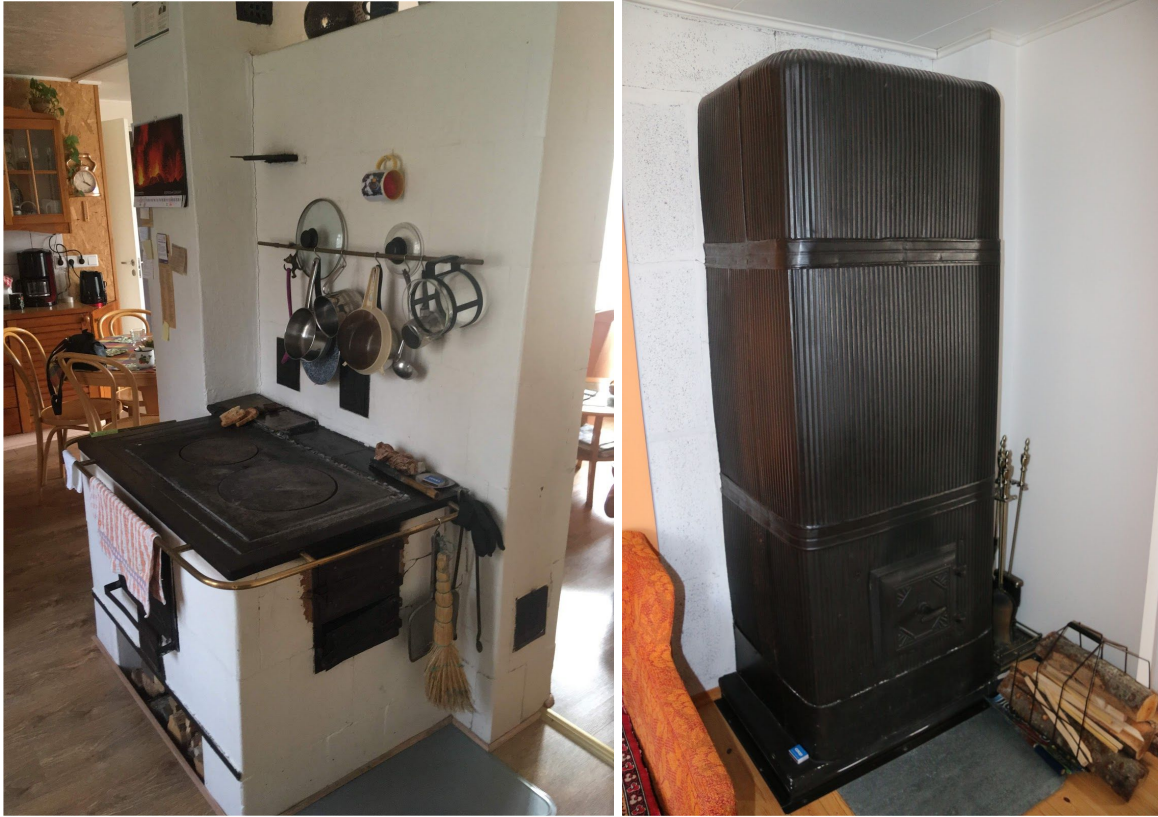
Maja küttesüsteem koosneb kolmest elemendist: kööki ja elutuba eraldavast soojamüüriga pliidist, kahe väikese tänavapoolse otsatoa vahel asuvast ahjust ja elektrikütte radiaatoritest igas toas. Mainitustest vanim on soojamüüriga pliit, sellele järgneb nõukaaegne ahi ja kõige uuemad on loomulikult elektriradiaatorid.

25, 26. Soojamüüri pliit ja ahi. Fotod: Gerda Ruuser ja Peeter Jalakas.

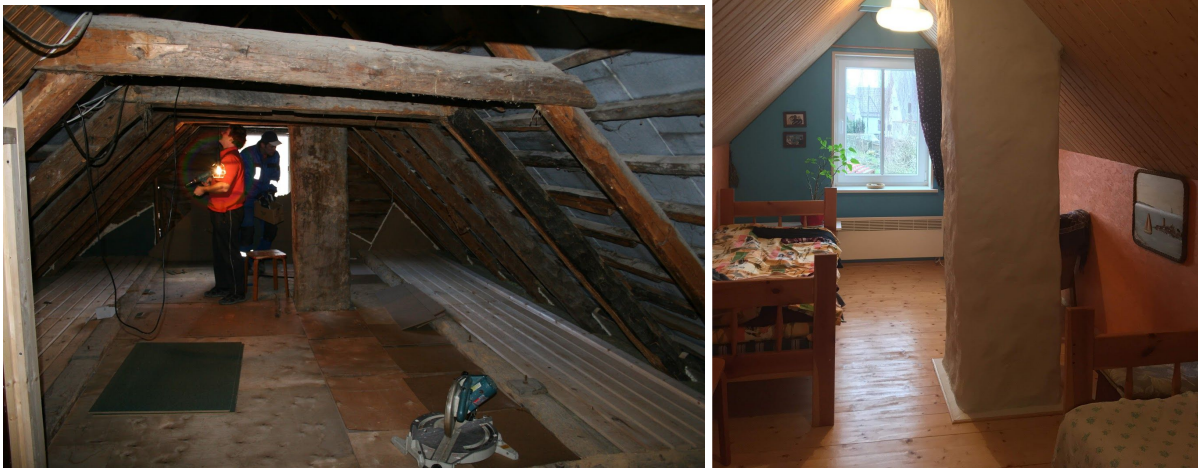
27, 28. Pööningu põhjapoolne osa renoveerimise ajal ja valmiskujul. Fotod: Peeter Jalakas ja Gerda Ruuser.

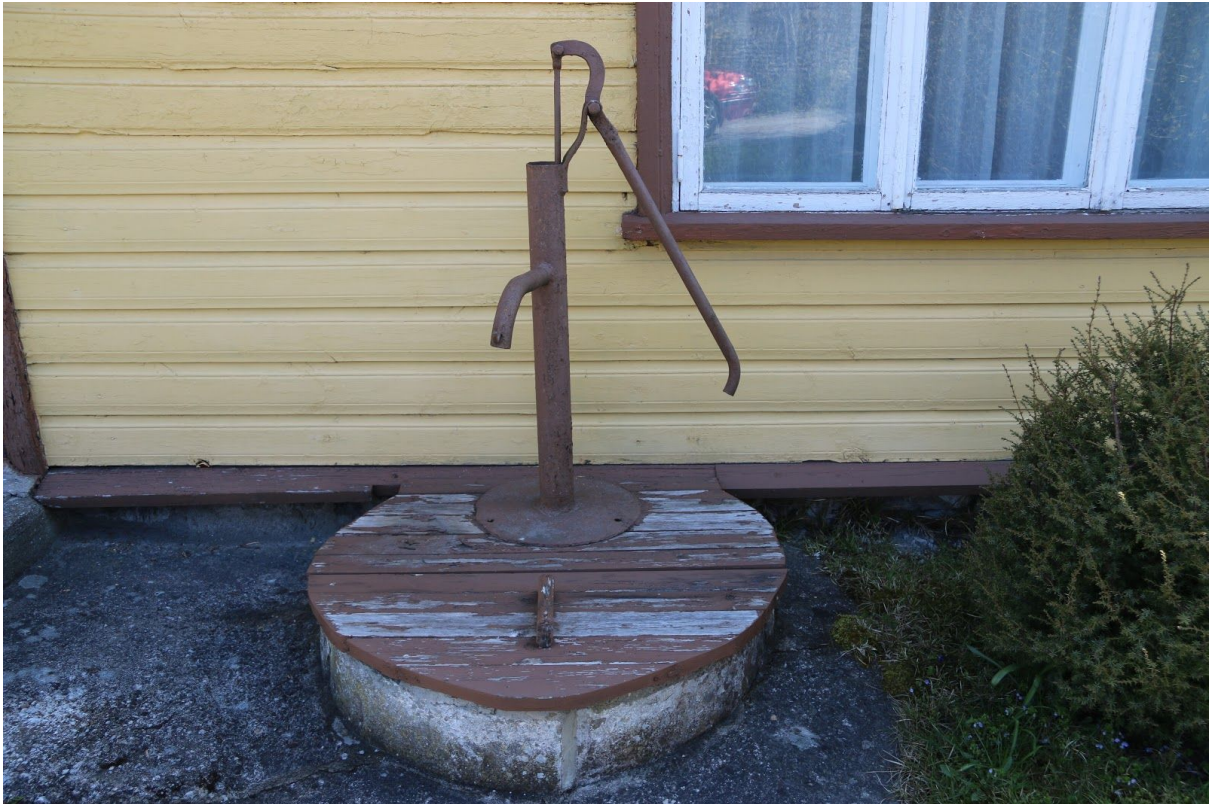
Maja ees seisab vana kaev. Vanaisa lapsepõlves nägi sellest kaevust vee võtmine välja järgmine: pikk vai, mille otsas asus konks, kuhu sai riputada ämbri, tuli käsitsi kaevu lasta ja kui ümber oli veega täitunud, jälle välja tõmmata. Hiljem paigaldati kaevu pump ja veevõtmine muutus mugavamaks. 1960. aastatel kaotas kaev oma otstarbe maa sisse imunud masuudi tõttu, mis rikkus vee pinnakaevudes. Ka täna ei kasuta vanavanemad kaevu joogivee võtmiseks, vaid pigem kastmiseks.

29. Kaev maja läänefassaadil. Foto: Peeter Jalakas.
