KELDRIAUGU TALU UURIMINE,
ELUMAJA TEHNILISE SEISUKORRA HINNANG NING
ETTEPANEKUD RESTAUREERIMISTÖÖDEKS

Jaagu, Patika küla, Tapa vald, Lääne-Viru maakond

2019/2020 õppeaasta
Arhitektuuri konserveerimise ja restaureerimise täiendkoolituskursuse lõputöö

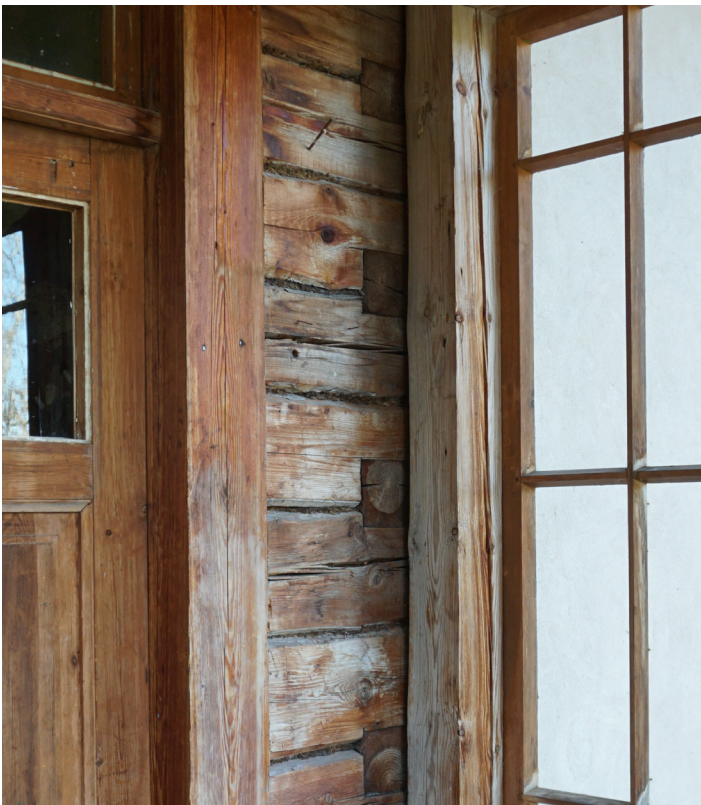
Välisseinad. Hoone palkseinte seisukorda on raske hinnata, kuna valdavas osas on need mõlemalt poolt kaetud. Palgid, mis on nähtaval verandal, on heas seisukorras (ill 7). Tuulekojas näha olevad palgid on kulunud, kuid terved ja kandevõime on säilinud (ill 8). Välisseinte krohvipind on hästi säilinud.

*Illustratsioon 7. Palgid verandal;
foto asukohast 1*

Kaaluda hoone tellisvooderduse lammutamist. Selle töö käigus puhastada ka palkseinte välispind ja top-pida palgivahed takku täis. Võimalusel soojustada tööde käigus ka vundament ning paigaldada drenaaž. Hoone välisseinad soojustada 50 mm kivivillaga, paigaldada tuuletõkkeplaadid ning laudis. Aknad tõsta laudisega ühte tasapinda. Laudise paigaldamisel võib joonduda veranda vooderdusest (joonis 3). See tähendab, soklile paigutada lai rõhtlaud, seejärel kuni akende alumise jooneni kasutada püstlaudist, kitsama liistu järel paigaldada laudis horisontaalselt. Akende ümber kinnitada kitsad piirdelauad. Vahetada välja viiluvälja laudis.

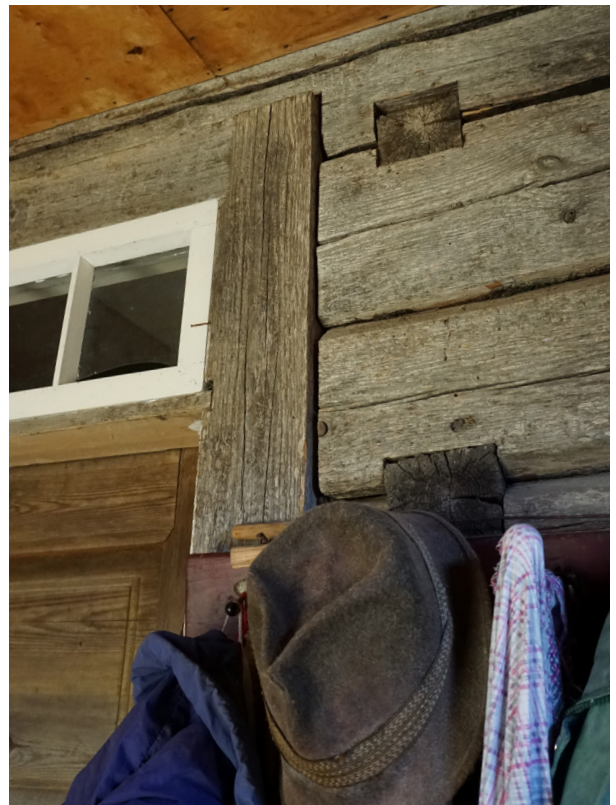
*Illustratsioon 8. Palgid kunagises välisseina pinnas;
foto asukohast 2*

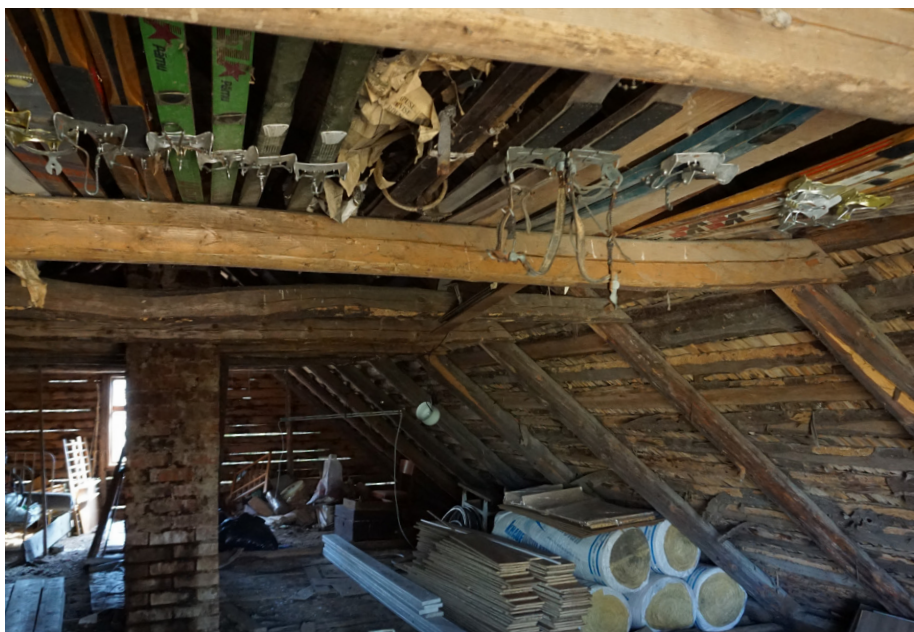
Katusekonstruktsioon. Katuse eterniitkate on 2018. aastal puhastatud ja värvitud, selle seisukorda saab hinnata heaks, lekkimist ei esine ja katusekonstruktsioon püsib kuivana. Viimane on ka hästi säilinud (ill 8 ja 9). Sarikad on terved ja kuivad, katusealune tuulutab töötab. Viiluvälja laudis⁵ on vananenud ja viltu vajunud (ill 10 tagaplaan).

Laekonstruktsioon. Nähtavad laetalad on esmasel vaatlusel heas seisukorras, kuid parema ülevaate saamiseks tuleks pööningult asjad välja viia ning ka liiv eemaldada.

*Illustratsioon 9. Vaade pööningule;
foto asukohast 3*

Pöönigu soojustamiseks kanda välja sealolev liiv ning paigaldada puistevill.

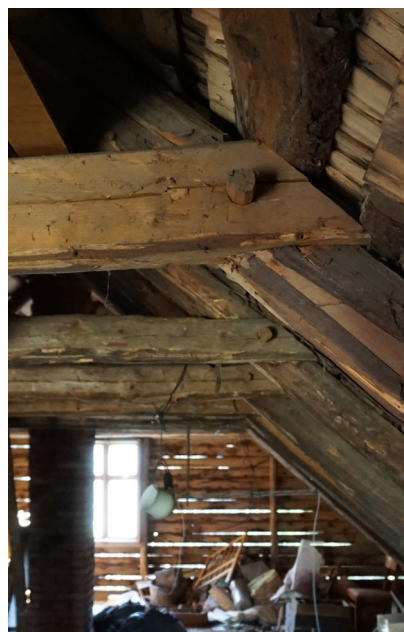
*Illustratsioon 10. Sarika ja penni
ühendus; foto asukohast 4*

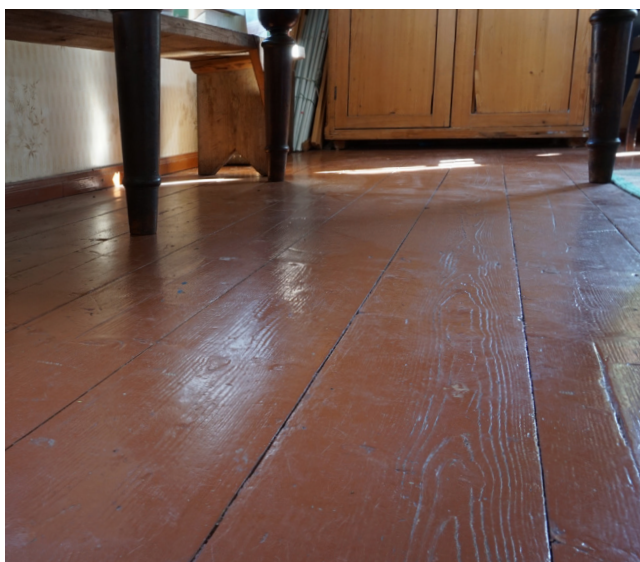
*Illustratsioon 11. Säilinud põrandalauad;
foto asukohast 5*

Põrandakate. Puittaladele toetuv alt tuulutatav põrand on eri ruumides erinevalt säilinud. Hästi säilinud põrandaga ruumides on põrandalauad eksponeeritud ja värvitud. Tubades III ja VI on näha algsed põrandalauad, nende seisukord on hea, tänu värvimisele pole suurt kulumist toimunud (ill 11 ja 12). Verandapõrandat on tõenäoliselt teistsuguse värviga töödeldud, selle pind on rohkem kulunud (ill 13). Laudade välisuste alused osad on kulunud. Ülejäänud ruumides on põrandalauadele paigaldatud linoleumkate.

Kaaluda säilinud põrandatelt linoleumi eemaldamist ning laudpõrandate seisukorra hindamist. Tõenäoliselt saab mõnes ruumis laudpõranda uuesti kasutusele võtta. Põrandalauad paremaks säilimiseks värvida.

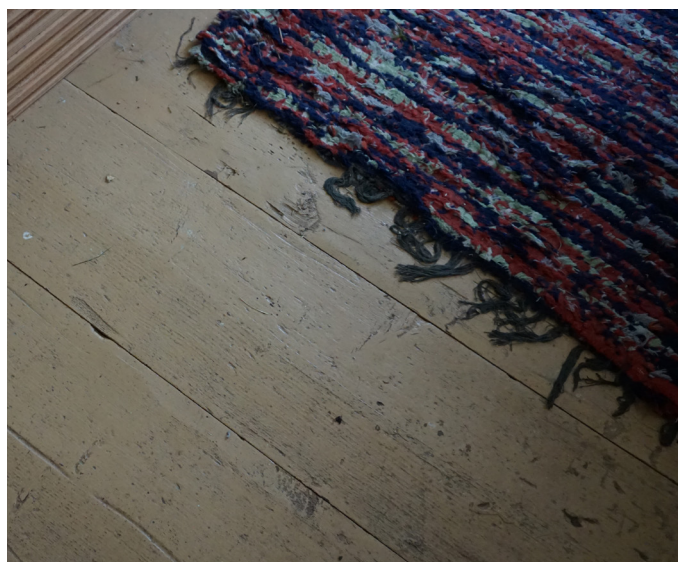
*Illustratsioon 12. Säilinud põrandlauad;
foto asukohast 6*

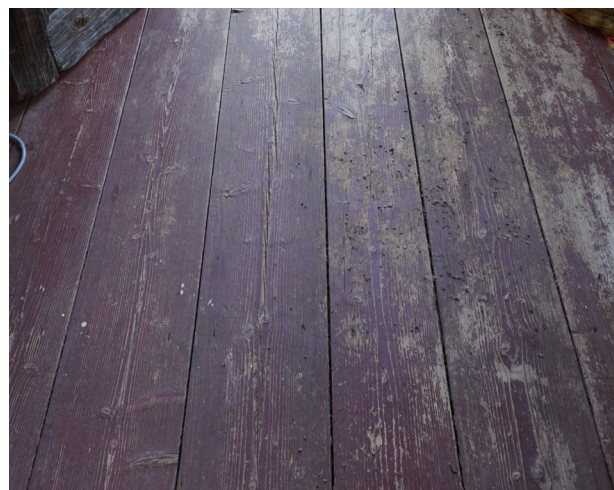
*Illustratsioon 13. Säilinud põrandlauad;
foto asukohast 7*

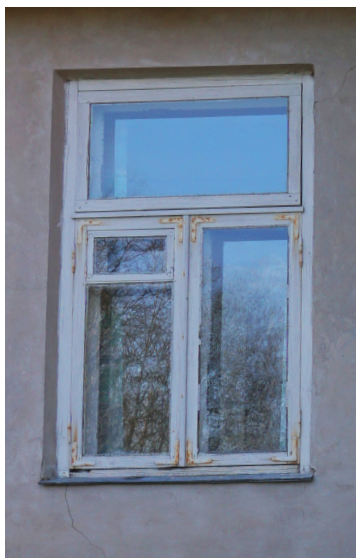
Aknad. Hoonel on säilinud ühekordsed originaalaknad (ill 14) ning topeltaknad talvel kasutamiseks. Aknaraamide seisukord on erinev, raamide metallidetailid on roostes. Lengid on rahuldavas seisukorras. Rohkem kannatada on saanud ida- ja lõunapoolsed aknad (ill 15). Klaasid ja sulused on terved.

Illustratsioon 14. Aken idafassaadil; foto asukohast 8

Säilitada hoone originaalaknad. Puhastada ja värvida raamid ning lengid (plommid või restaureerida hävinud osad). Viimistleda valge linaõlivärviga.

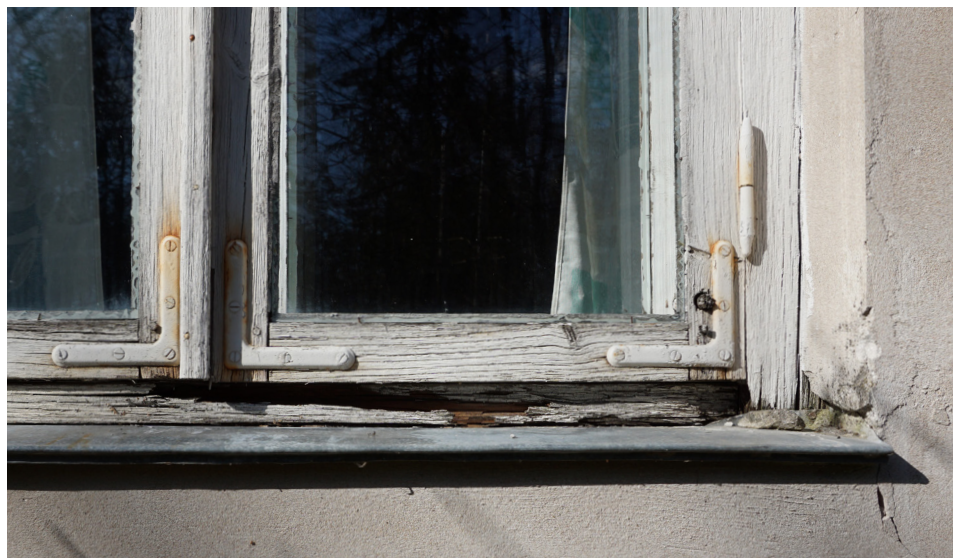
Illustratsioon 15. Hävinud aknaleng hoone lõunaküljel; foto asukohast 9

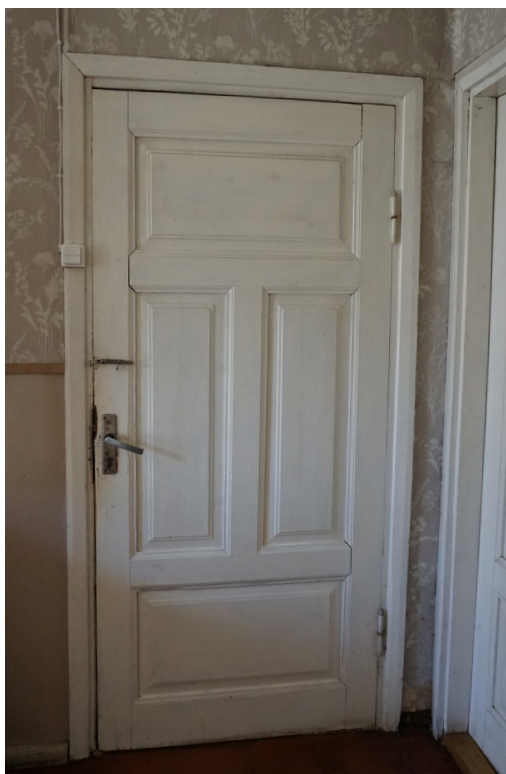
Uksed. Uksed on heas seisukorras. Säilinud on kõik originaaluksed (ill 16).

Illustratsioon 16. Köögiuks; foto asukohast 10

Säilitada tahveluksed. Kulunud osad viimistleda üle valge linaõlivärviga.

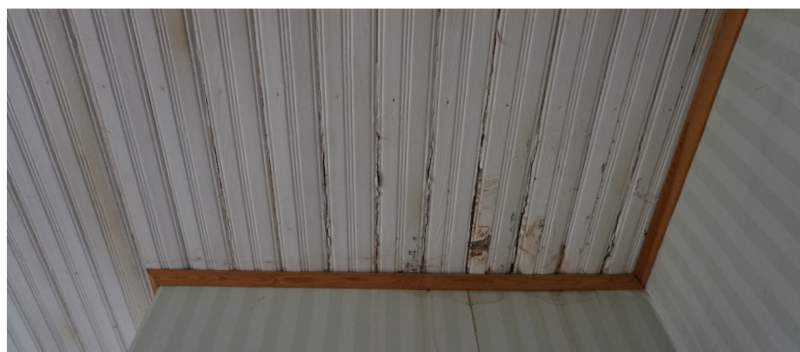
Laed. Originaallagi on hoones erinevas seisukorras. Tubades VII, VIII ja IX on profiiliga laudadest⁶ lagi eksponeeritud (ill 17). Teistes ruumides on aga lagi olnud kehvras seisukorras ning selle külge on ehitatud vineerist topeltlagi (ill 18). Korstna kõrval on laelauad saanud kahjustada (ill 17).

Illustratsioon 17. Kahjustunud laelauad korstna kõrval; foto asukohast 11

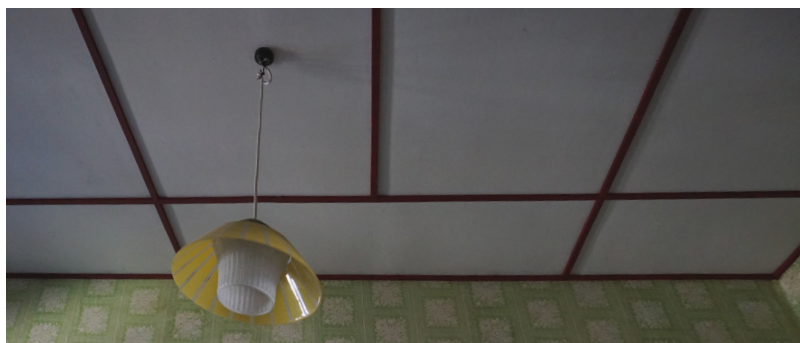
Illustratsioon 18. Vineerist topeltlagi; foto asukohast 12

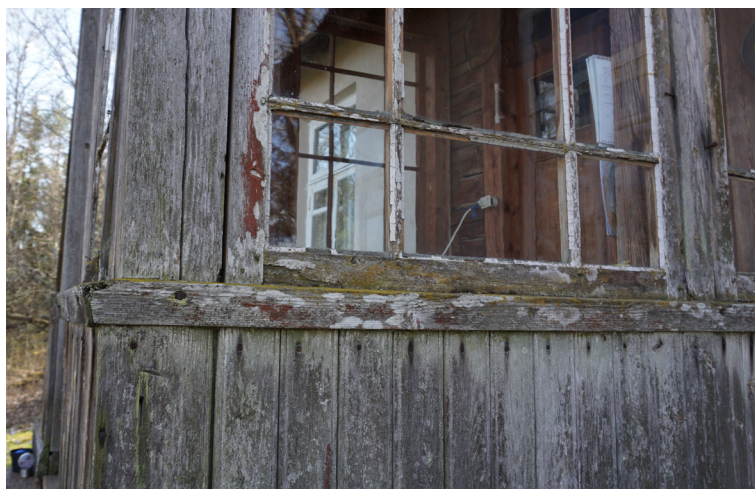
Veranda. Veranda seisukord on rahuldav. Puitpostid, katusekonstruktsioon ja sisemised uksed on hästi säilinud (ill 20, 21, 22). Hävinenud on põrandalauad välimiste uste eest. Kehvas seisukorras on välimised uksed (ill 23). Need on vajunud ja ei käi enam tihedalt kokku, tahveldised on pehkinud. Verandale viiva trepi konstruktsioon on heas seisukorras, astmeteks paigaldatud laudad on kulunud. Laudise⁷ seisukord on katuse all hea (ill 20), kuid alumises osas rahuldav. Veranda põhjakülg on sammaldunud (ill 19).

Illustratsioon 19. Veranda põhjakülg; foto asukohast 13

Säilitada ja restaureerida veranda. Hävinud põrandalauad plommida või välja vahetada. Vahetada uksepiidad. Restaureerida veranda välisüksed. Restaureerida laudis ning aknaraamid, selleks kasutada

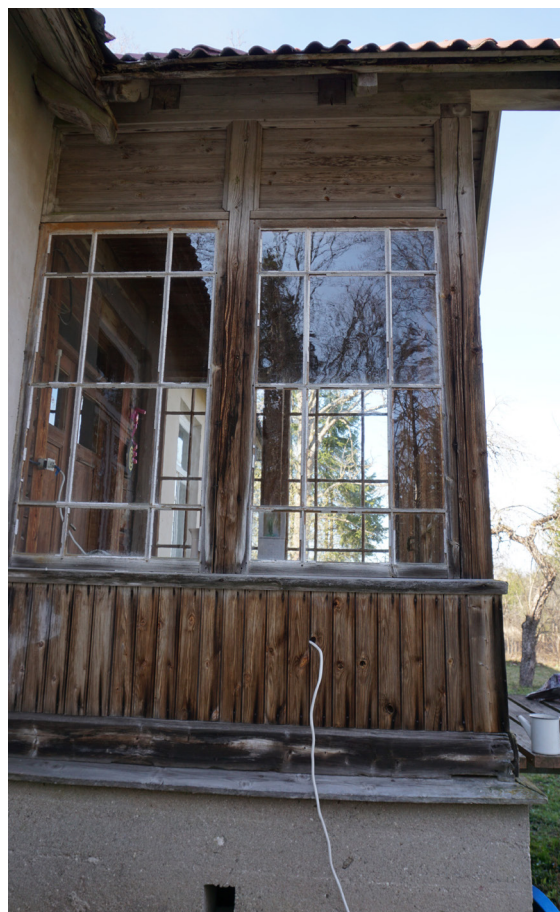
Illustratsioon 20. Veranda lõunakülg; foto asukohast 14

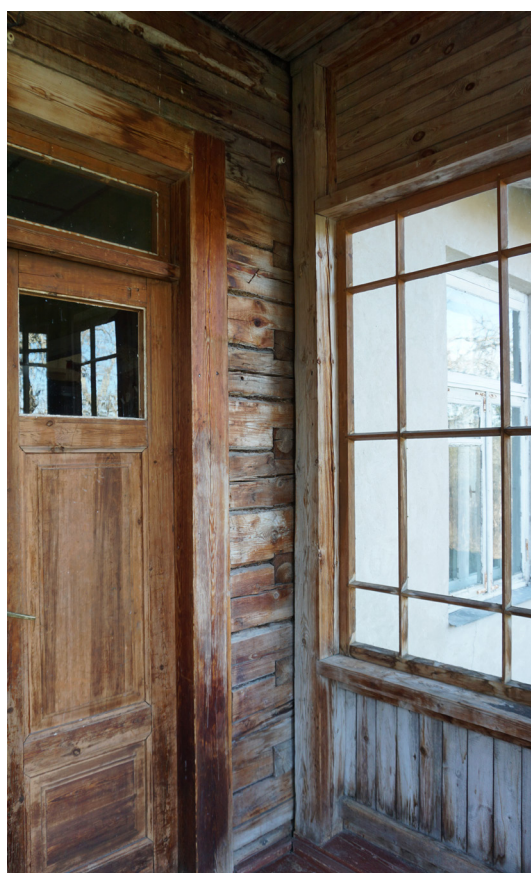
Illustratsioon 21. Veranda sisevaade; foto asukohast 1

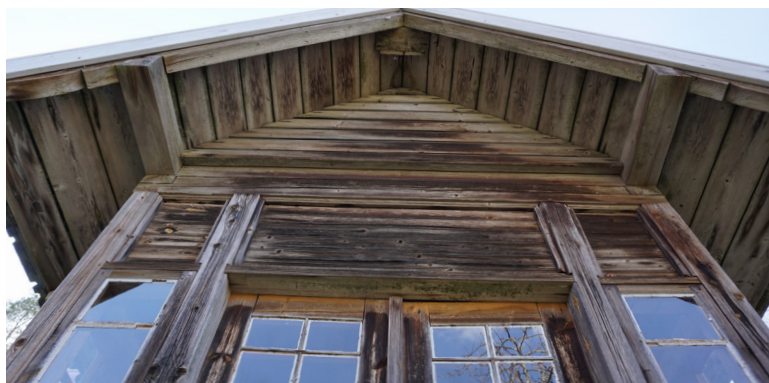
Illustratsioon 22. Vaade veranda viilu alla; foto asukohast 15

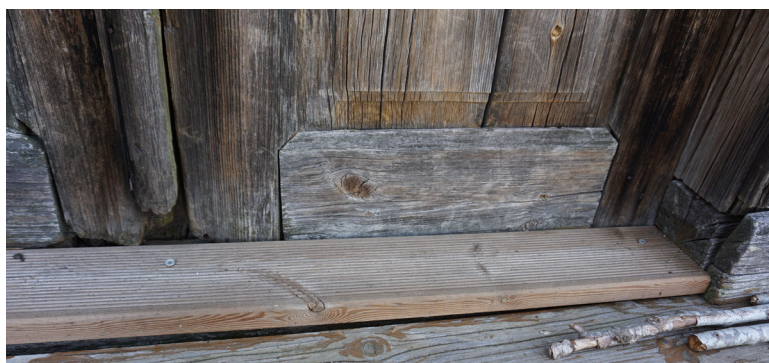
Illustratsioon 23. Veranda välisuksed; foto asukohast 16
