**KURESSAARE VANALINNA MUINSUSKAITSEALA  
KIVIAEDADE KAARDISTAMINE JA TEHNILINE  
SEISUKORD. ETTEPANEKUD RESTAUREERIMISEKS.**

2019/2020 õppeaasta

Arhitektuuri konserveerimise ja restaureerimise täiendkoolituskursuse lõputöö

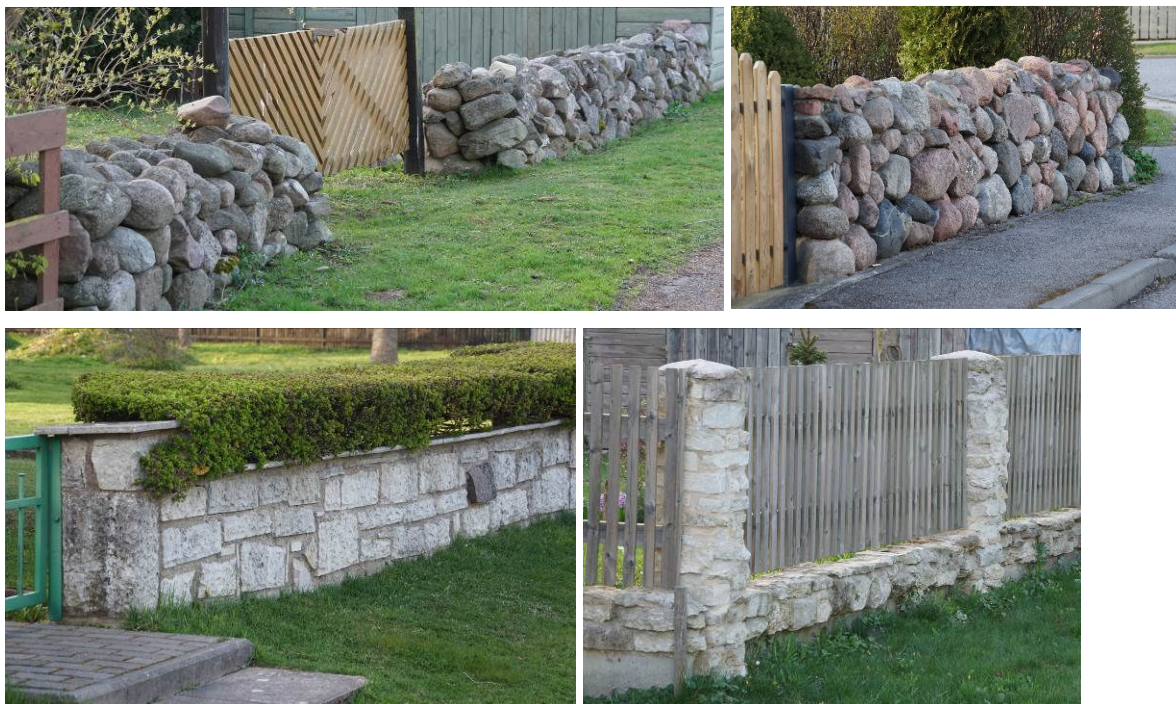
Foto 1 Kaks mördita laotud kiviaeda maakivist (ülemised fotod), mördiga laotud madal paekiviaed (vasakul all) ja murtud paekividest sokli ja postidega puitlippaed (all paremal) Kuressaare aedlinna piirkonnas.

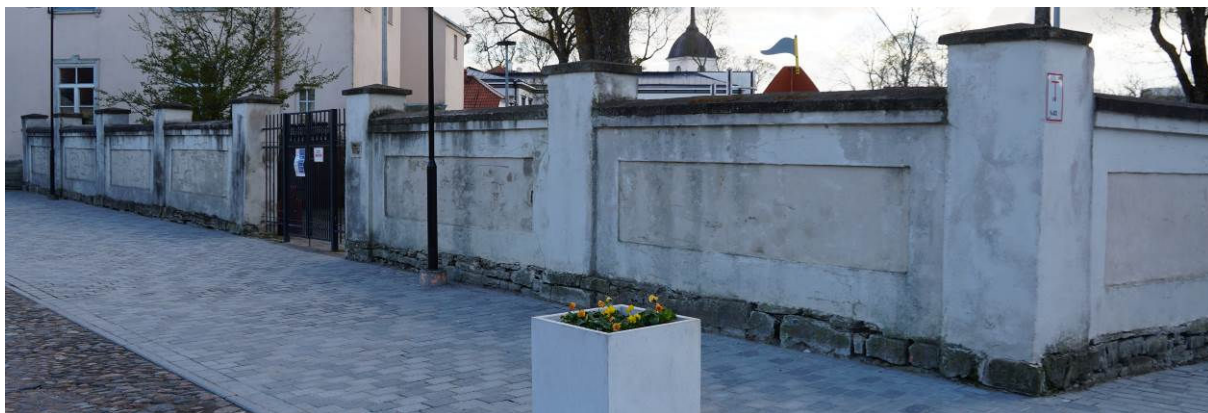
Foto 2 Krohvitud kõrge kiviaed Lastaia tn 1 mänguväljaku ümber, Kauba tänava poolne külg.

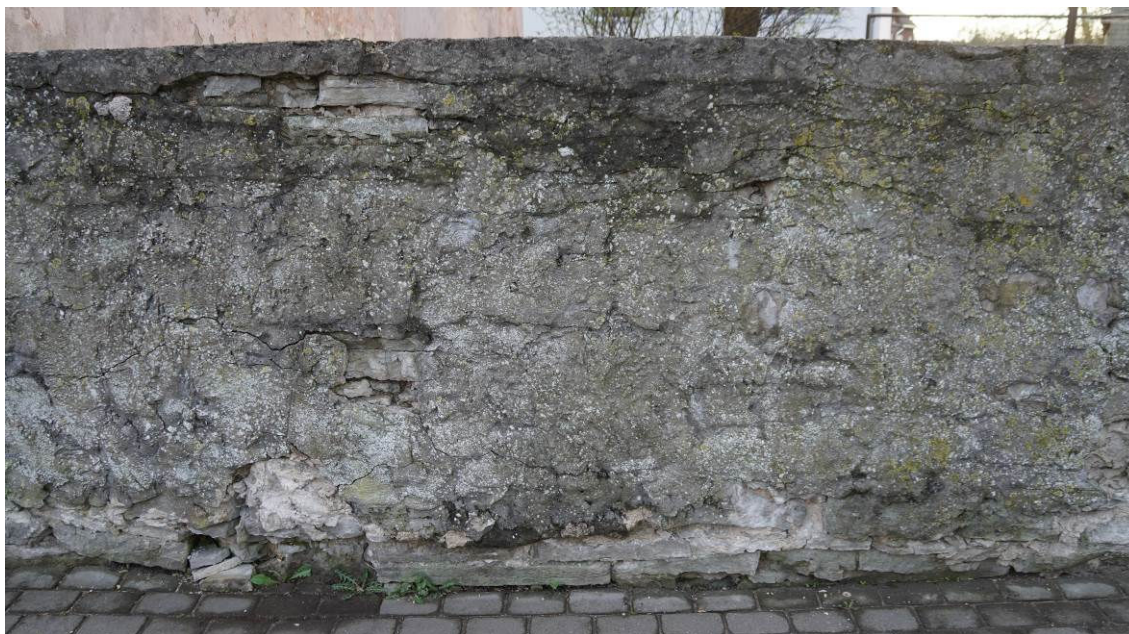
Foto 3 Kauba tn 17 ja Kauba tn 19 vahel vana kiviaed.

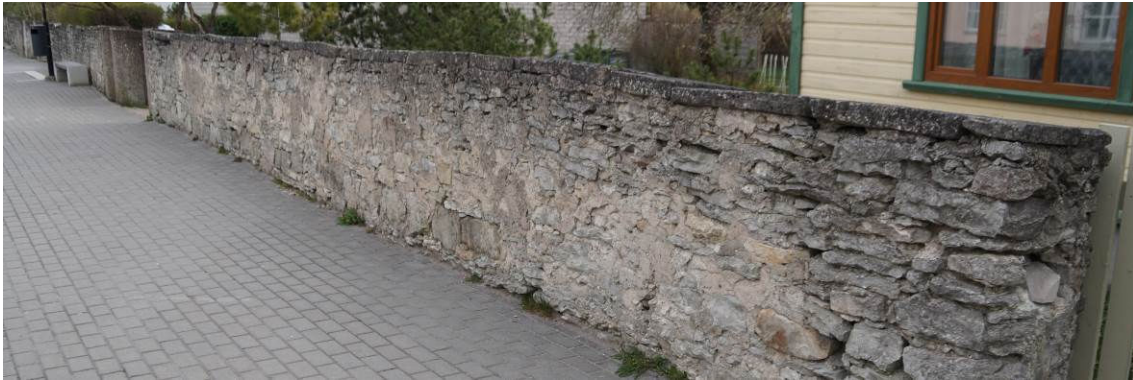
Foto 4 Pikk tn 44a ees on kiviaed õhukese, kuid aja jooksul osaliselt koorunud krohviga kaetud.

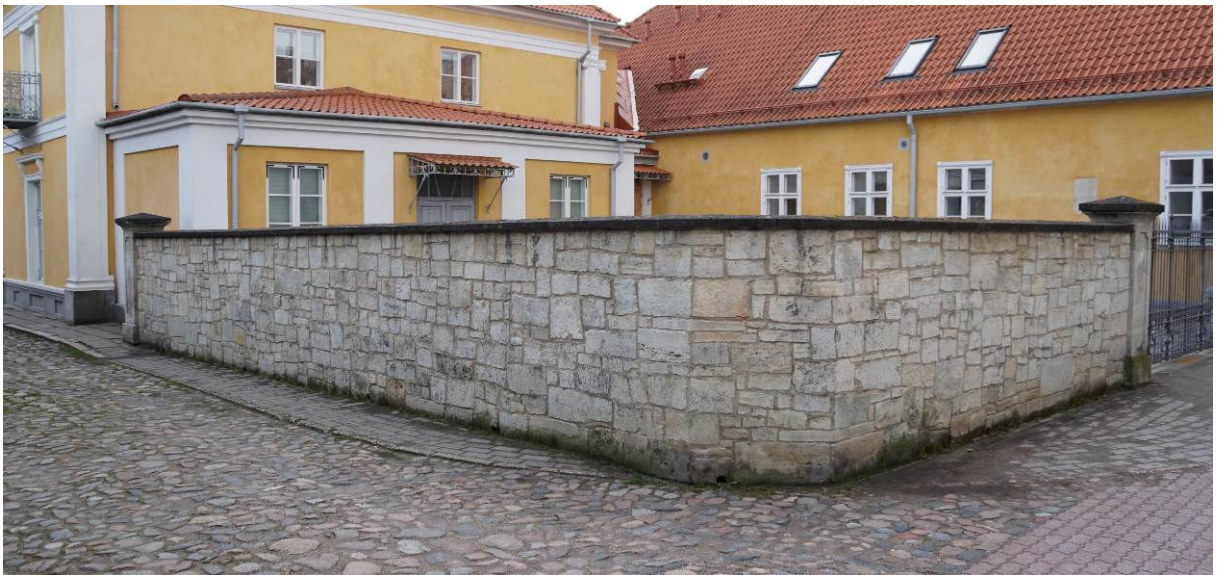
Foto 5 Kauba tn 12 Kohtu tänava poolne külj. Uus tahatud kividest kiviaed on korrektselt dolomiitplaadiga kaetud. Aia otstes reljeefse pinnaga dolomiidist väravapostid.

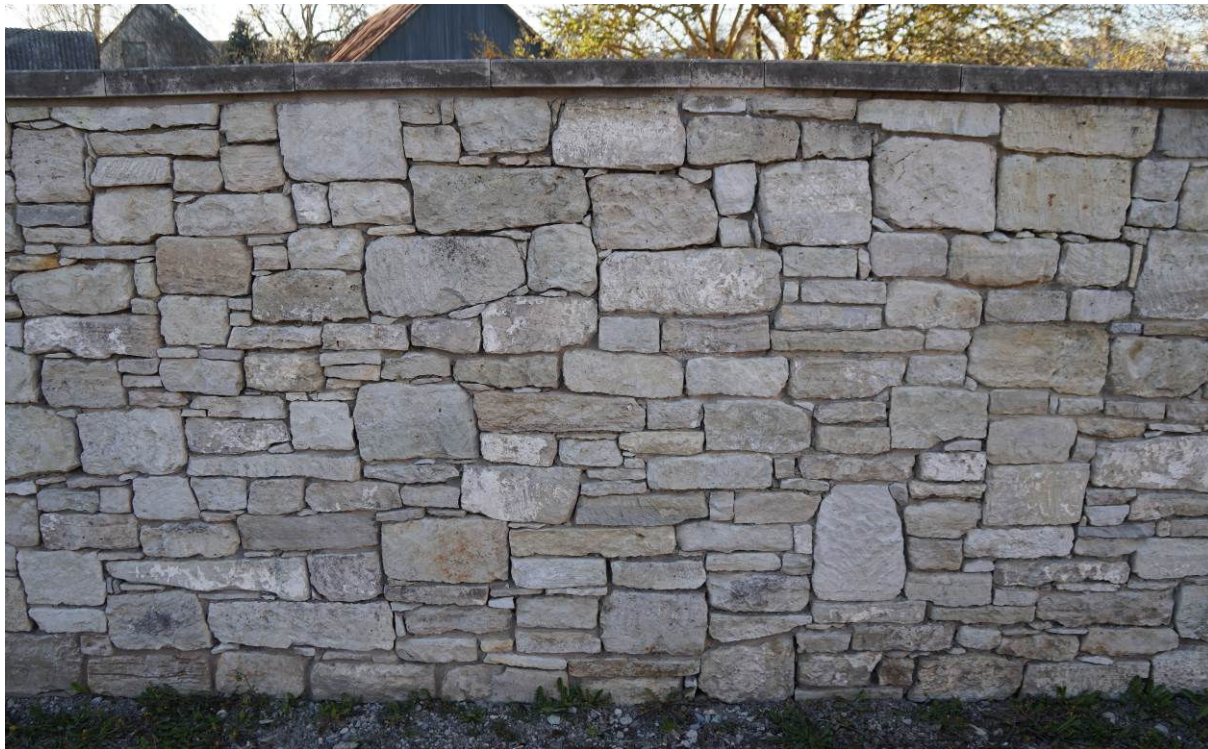
Foto 6 Suur-Sadama tn 7 uus dolomiitplaadiga kaetud kiviaed

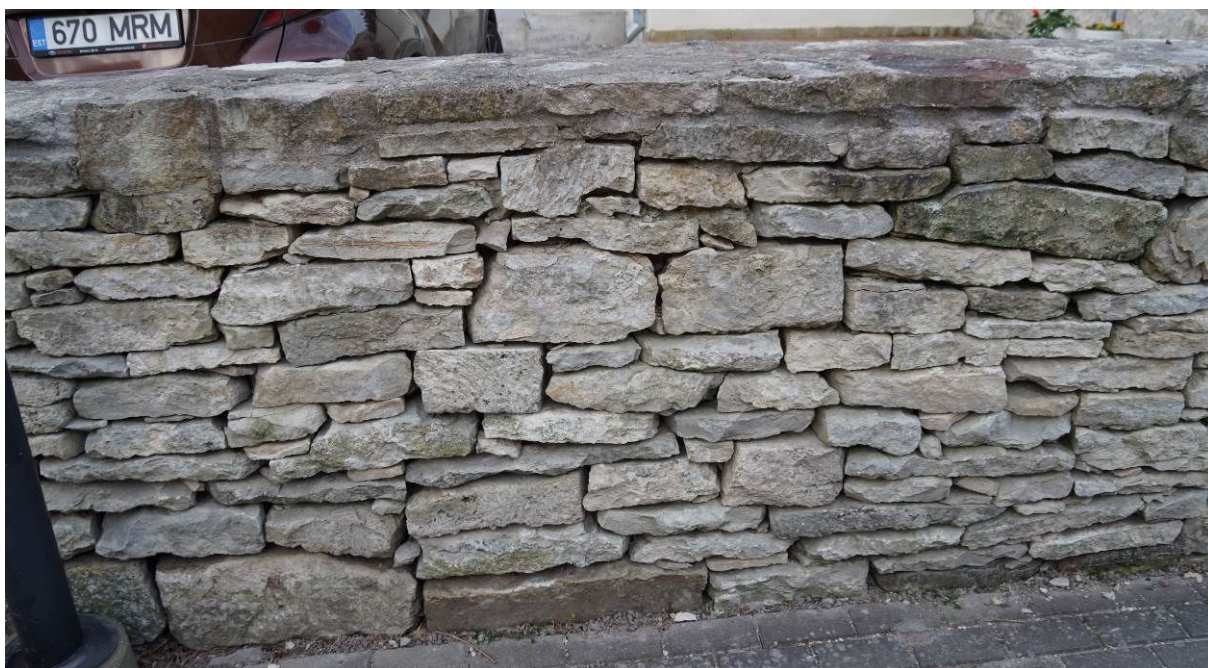
Foto 7 Kohtu 16A uus kiviaed. Kate puudub, s.t. viimane kiht on mõrdiga pealt kokku laotud.

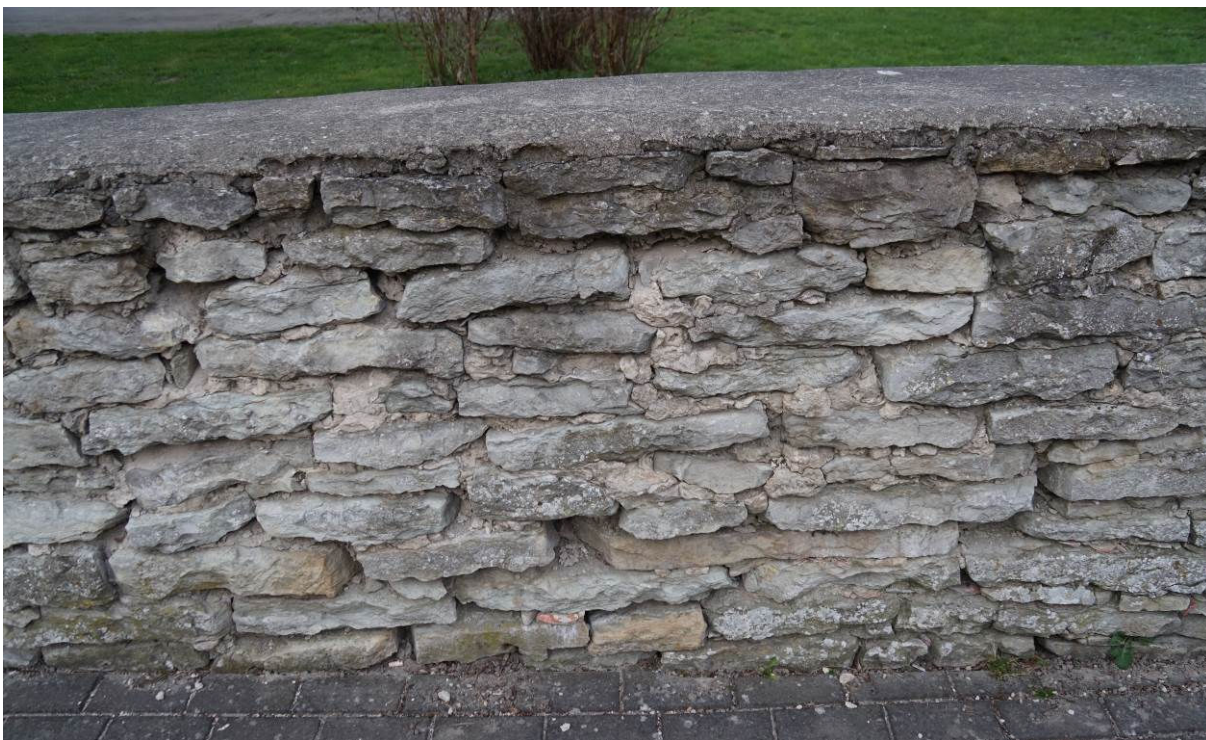
Foto 8 Kohtu tn 18 ees vana kiviaed, mille vuugid on juhusliku sügavusega ja võib aimata, et aed oli varem krohvitud.

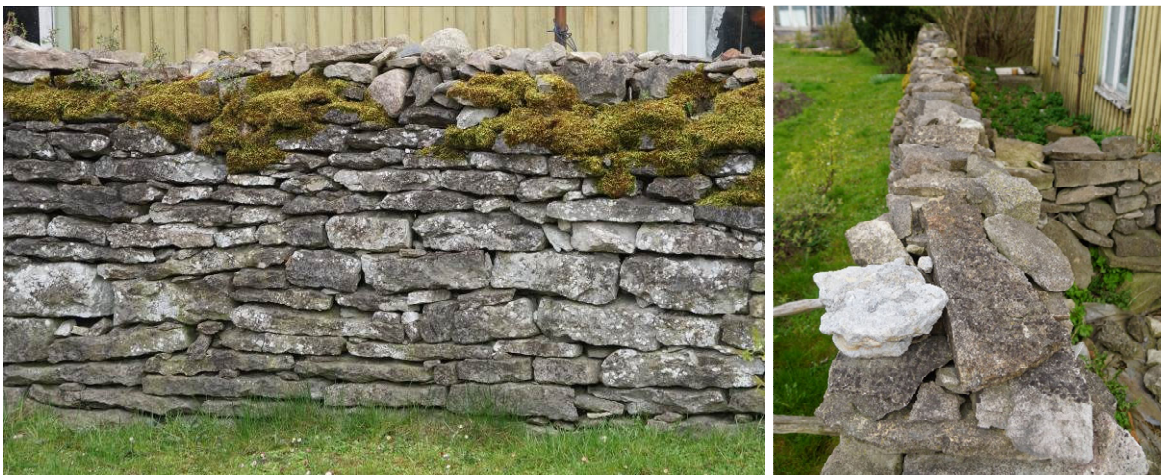
Foto 9 Pikk tn 41 ja 43 vahelisel piiril paiknev kuivlaona laotud kiviaed küljelt ja otsast vaadates.

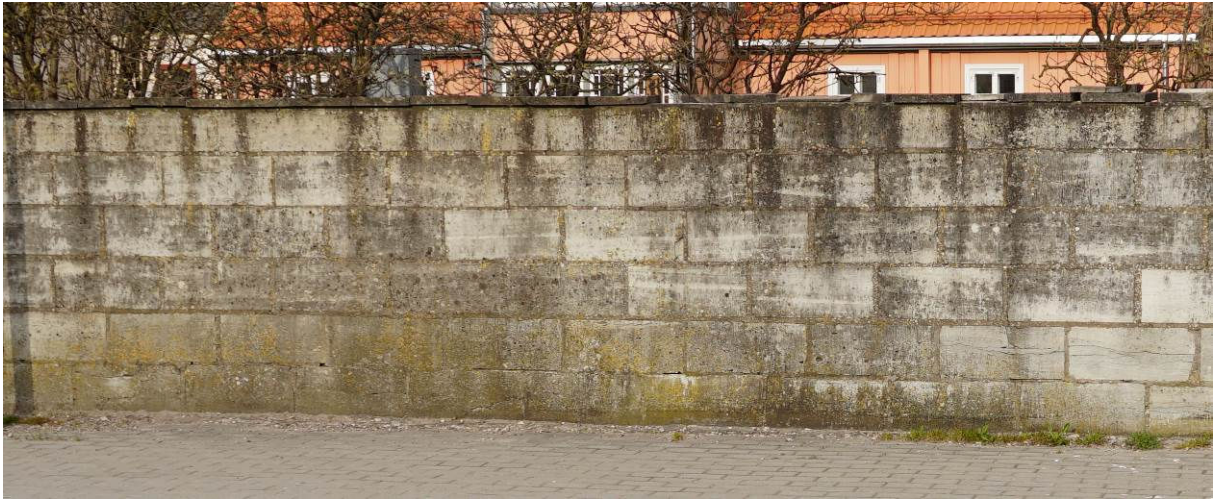
Foto 10 Pikk tn 25 ees olev vanem saetud pinnaga dolomiitplokkidest kiviaed. Kattekivide liitekohtadest ja purunenud kattekivide ümbrusest hakkab müüritise pind kiiremini määduma.

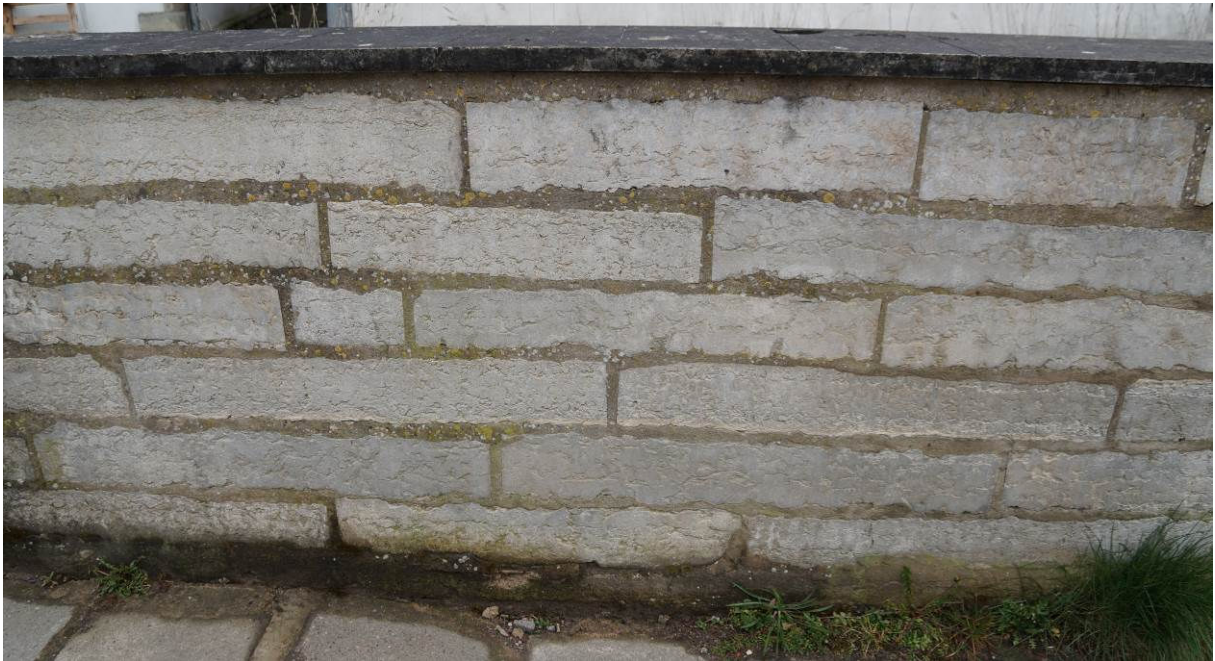
Foto 11 Kauba tn 14 Kohtu tänava poolsel küljel saetud pinnaga paekivist kiviaed.

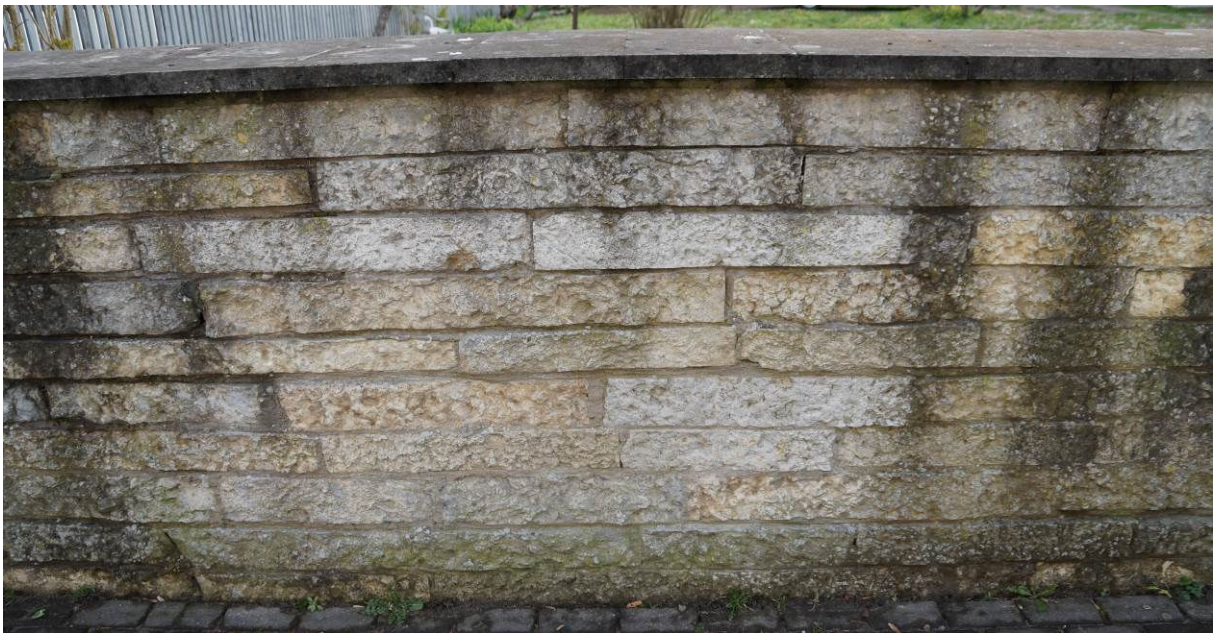
Foto 12 Kauba tn 17 otsas olev uuem kiviaed on tehtud saetud servadega ja murtud eksponeeritava küljega paekividest. Kiviread on enam-vähem ühtlase kõrgusega ja puhasvuugiga. Aial on dolomiidist katteplaat.

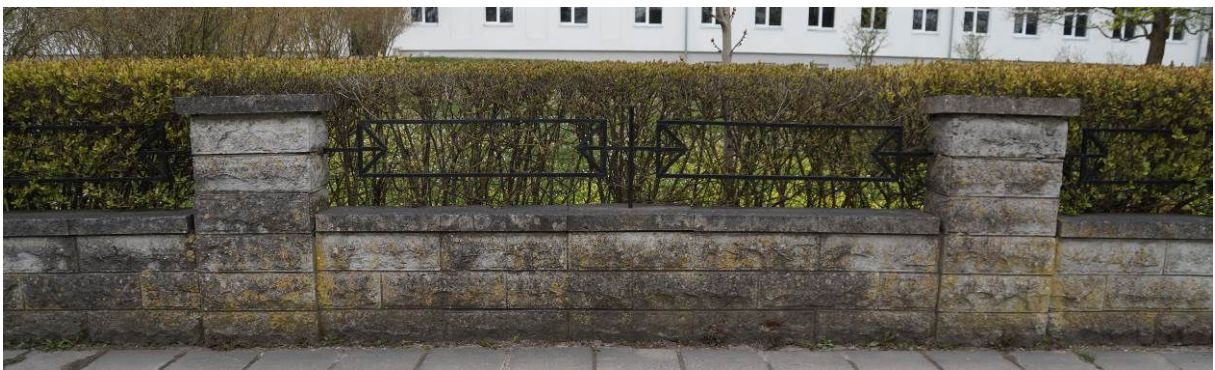
Foto 13 Aia tn 25 ees klombitud plokkidest sokli ja postidega metallaed.

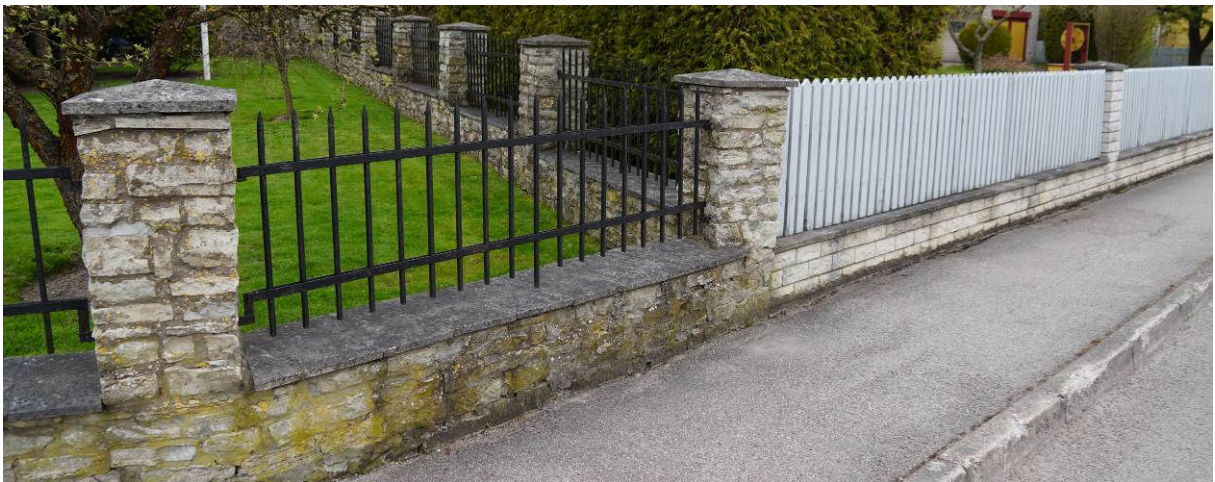
Foto 14 Suur-Sadama tn 53 (vasakul) murtud paest sokli ja postidega metallaed ja Suur-Sadama tn 51 klombitud silikaadist sokli ja postidega puitlippaed.

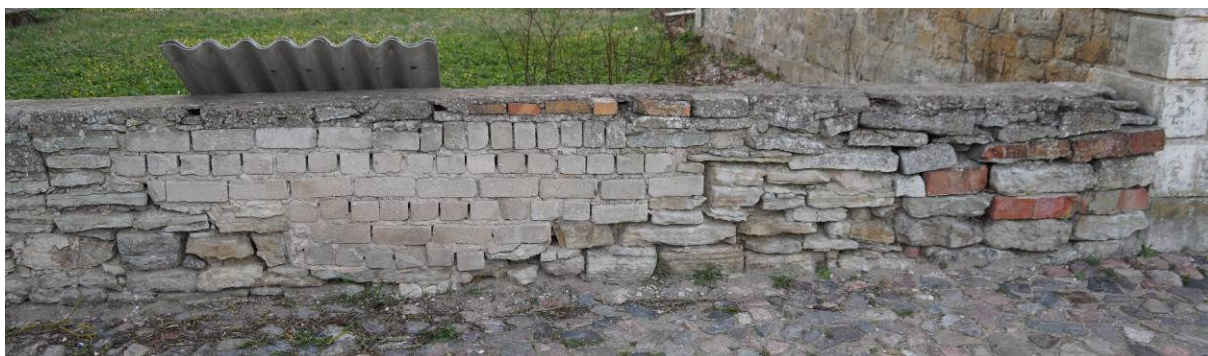
Foto 15 Pikk tn 56 kõrval olev kiviaed on korduvalt parandatud ja saanud kaootilise välimuse. Sellist kiviaeda ei ole võimalik vastupidavalt ja korraliku välimusega isegi krohvida ja tuleb korralikust paekivist uuesti laduda.
