Eesti Rahva Muuseumi peakataloog, teose D 112:11 kirjeldus

ERM'i altari dendrokronoloogiline dateerimine

SEISUNDIPASS / CONDITION REPORT

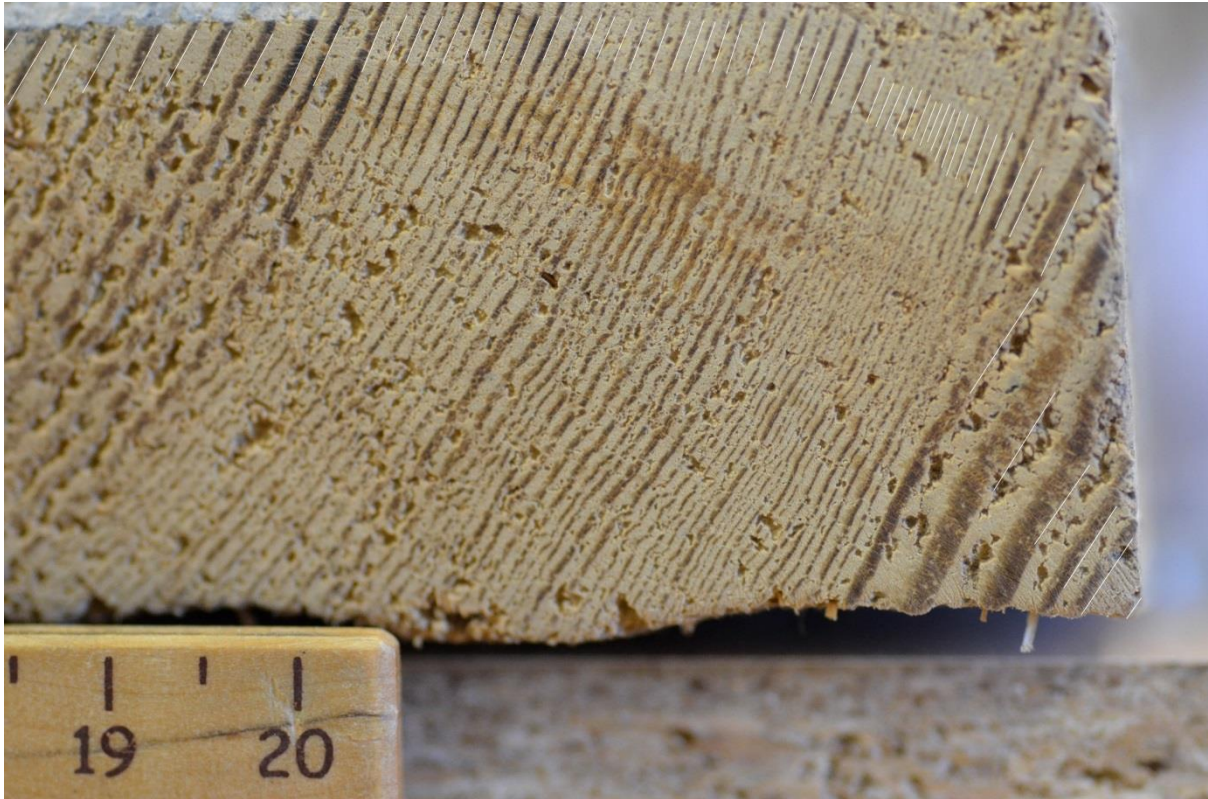
Joonis 3. Laua nr. 6 ots. Viimane aastarõngas all paremas nurgas on kasvanud 1691. aastal. Lauaserv on sirgeks lõigatud, sellelt on koorealuseid aastarõngaid puudu.

Dateeritud laudade aastarõngaread lõpevad erinevate kalendriaastatega, kuna laudade servast on maha lõigatud erinev arv aastarõngaid. Kõige hilisem on laua nr. 6 välimine aastarõngas, mis on kasvanud 1691. aastal (joon. 2).

Ligi saja aasta pikkuse aastarõngarea järgi võib siiski oletada, et väga palju aastarõngaid lauast puudu ei ole. ERM-i altari dendrokronoloogilise dateeringu tähenduseks jääb **AD 1691** *terminus post quem* – puud on raiutud pärast nimetatud aastat.

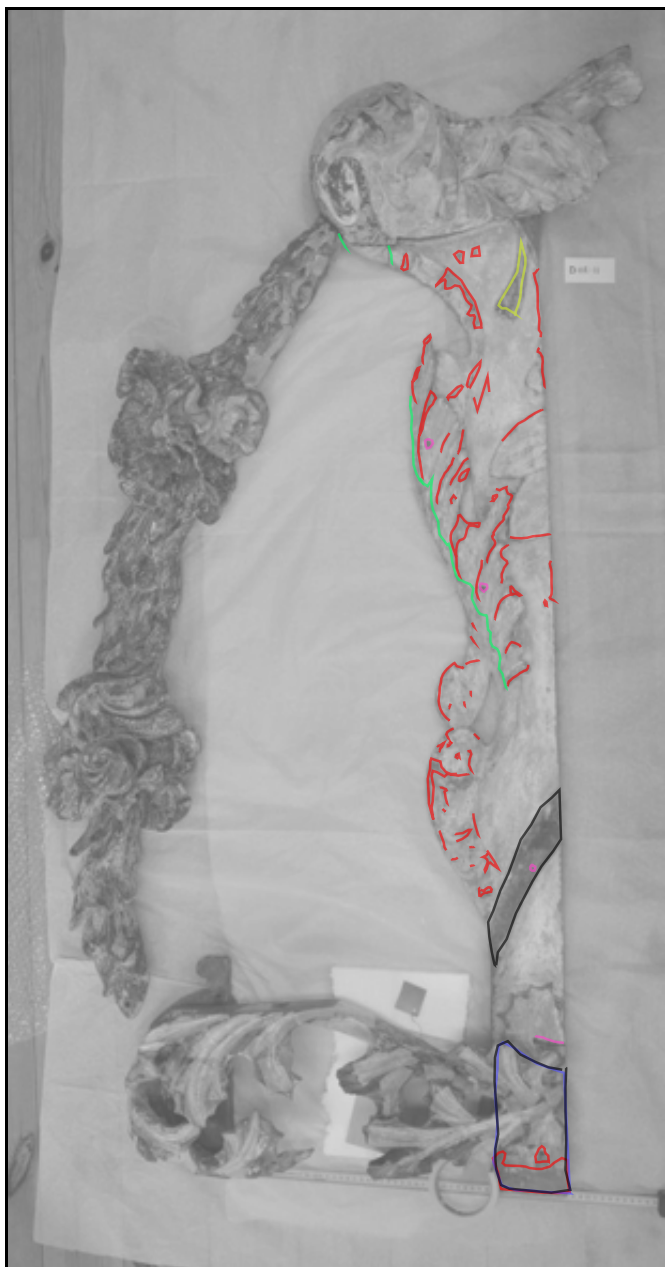
Laud, D 112:11 1, kahjustused

niiskuskahjustus / moisture damage

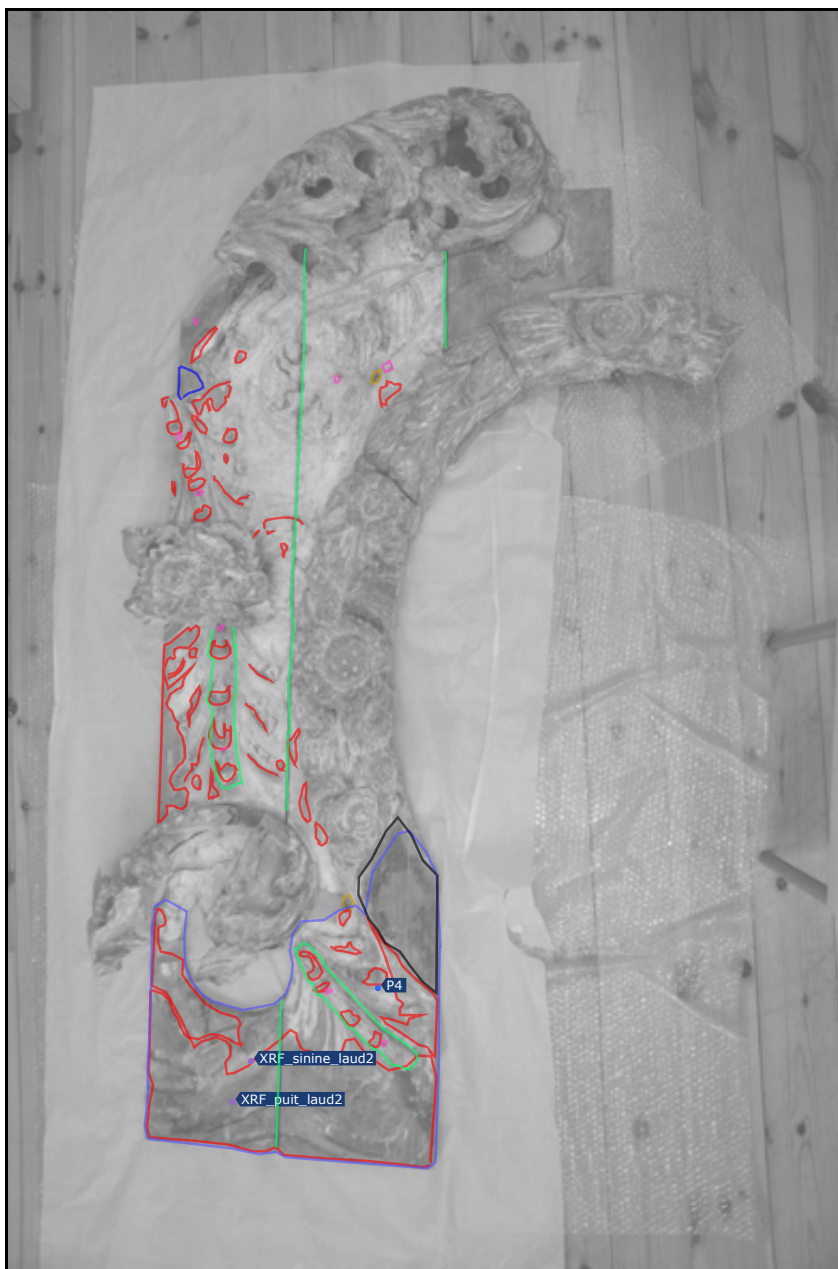
Laud, D 112: 11 2, 3, kahjustused

niiskuskahjustus / moisture damage
--	------------------	---	------------------------------------

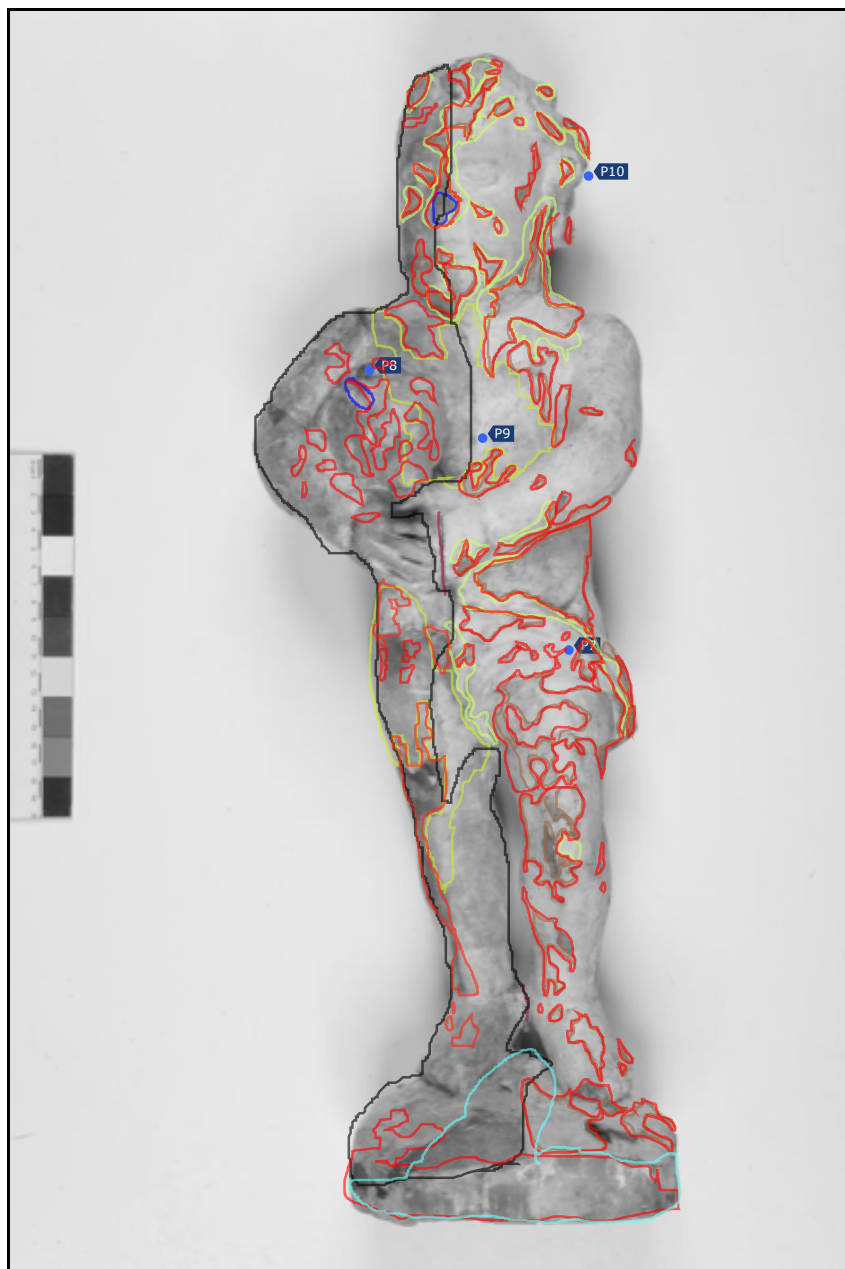
D 112:11 12, kahjustused

krakelüür / crack pattern

pragu / crack

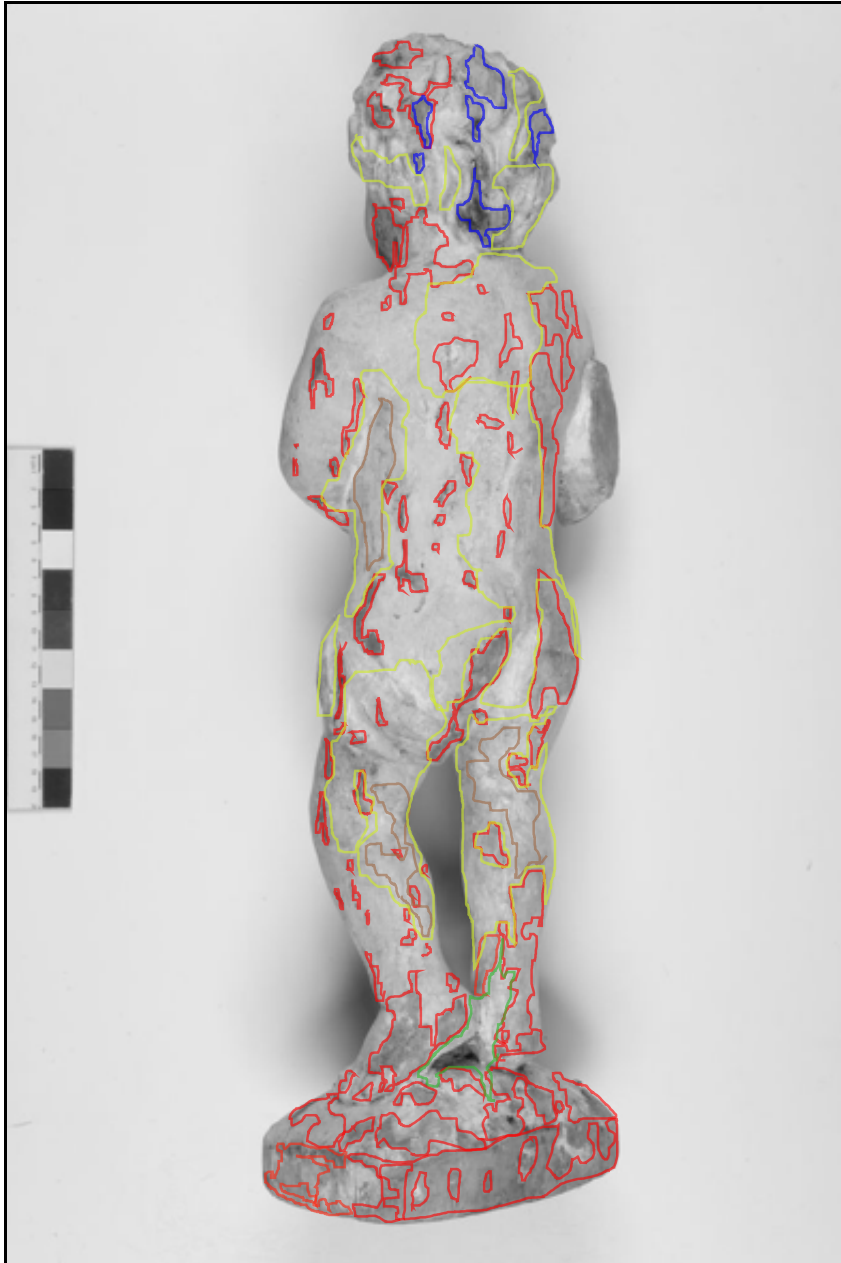
D 112: 11 12, kahjustused tagus

krakelüür / crack pattern

irduv värv / flaking paint layer

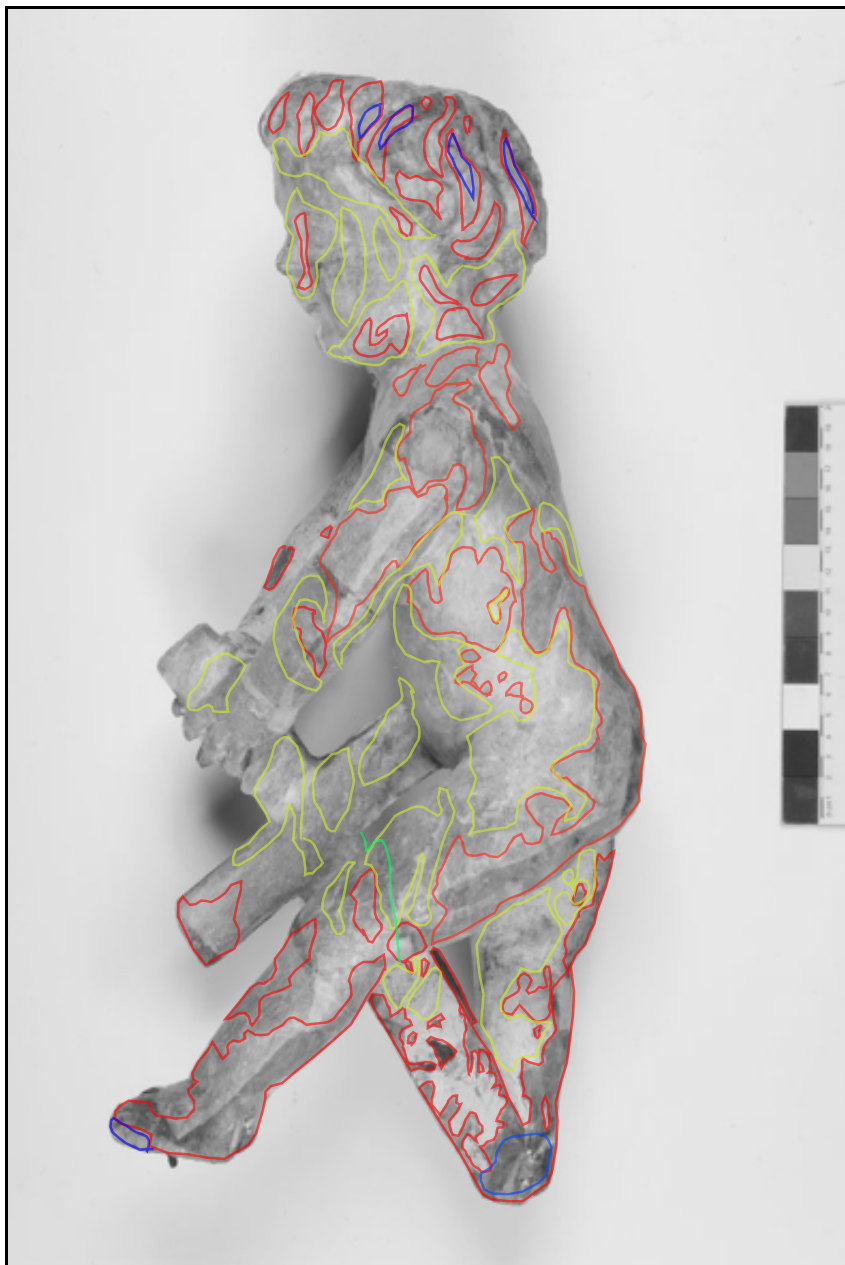
D 112:11 13, kahjustused parempool

irduv värv / flaking paint layer

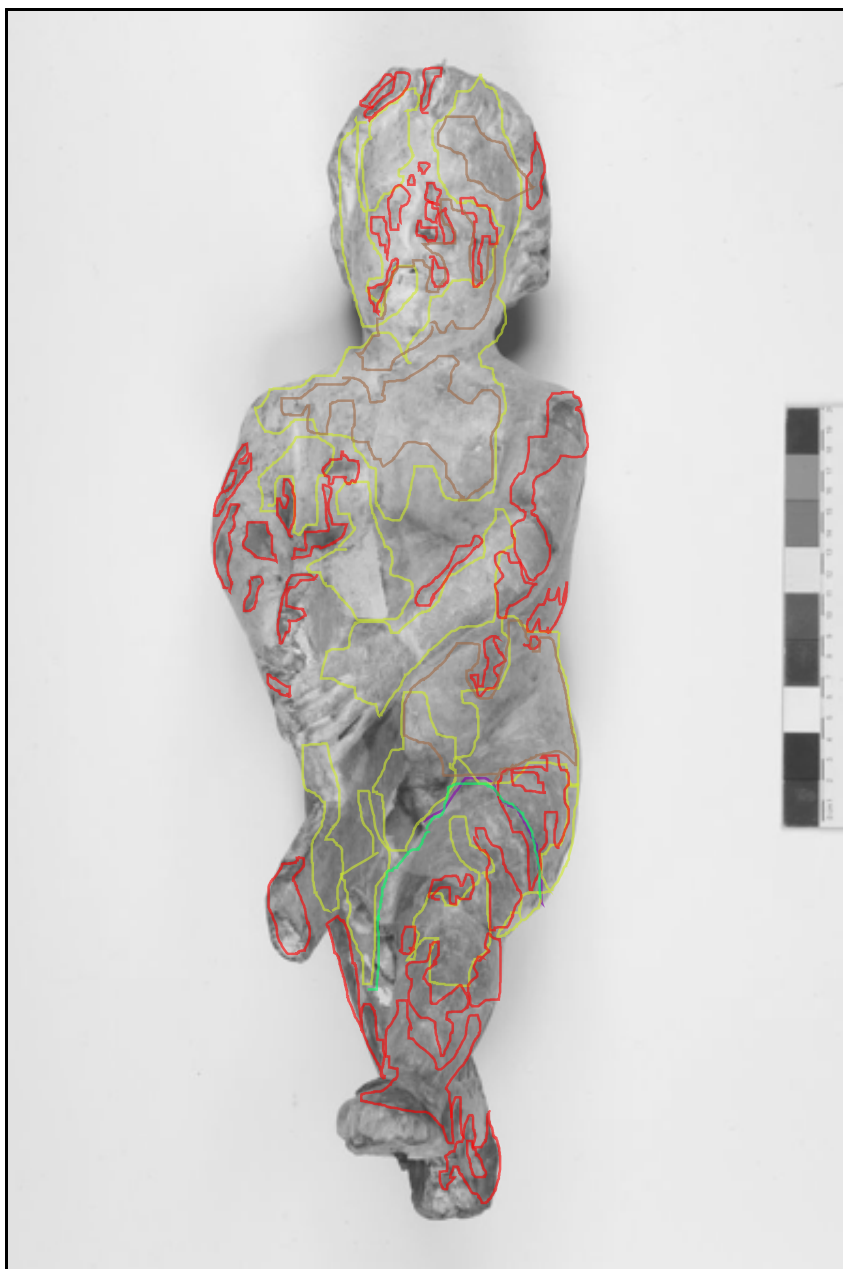
D 112:11 13, kahjustused eest

krakelüür / crack pattern

pragu / crack

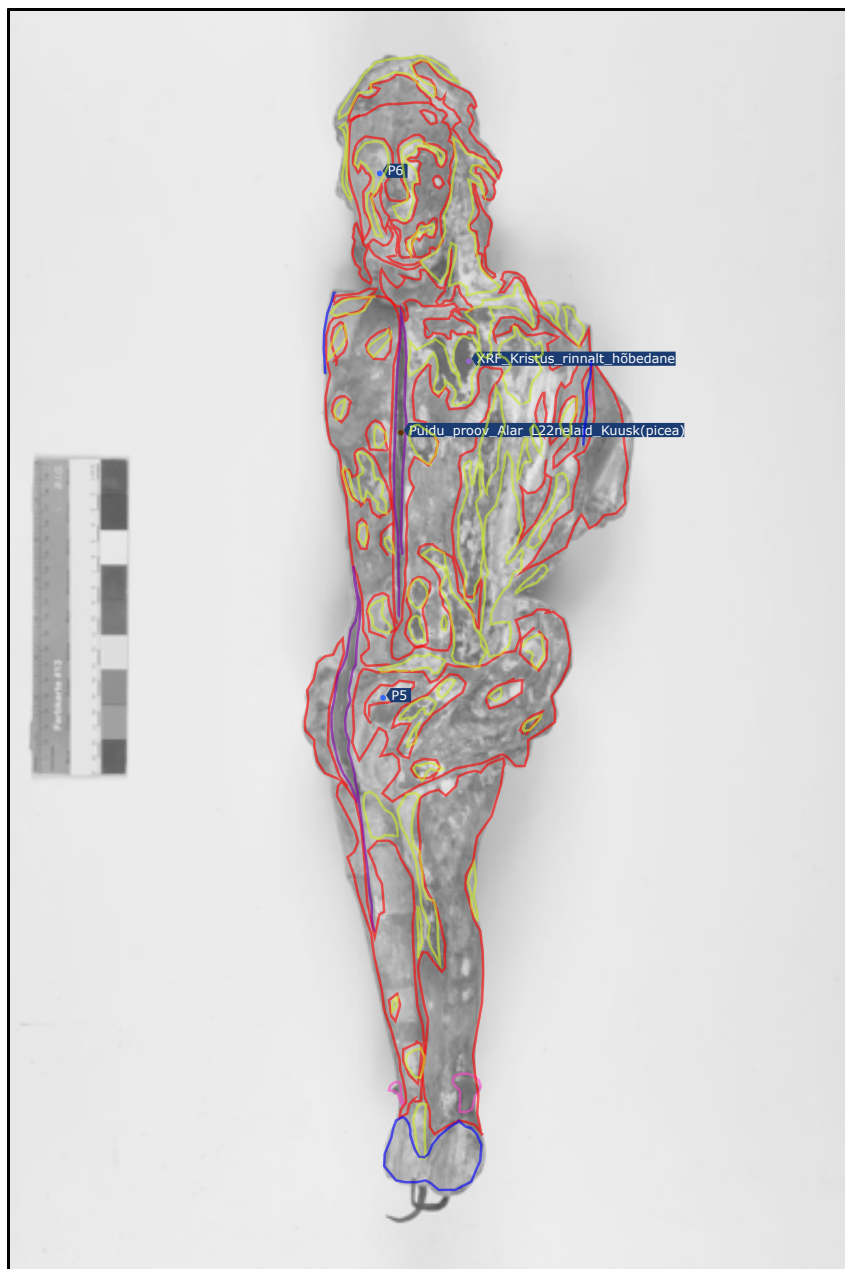
D 112:11 11, kahjustused eest

pragu / crack

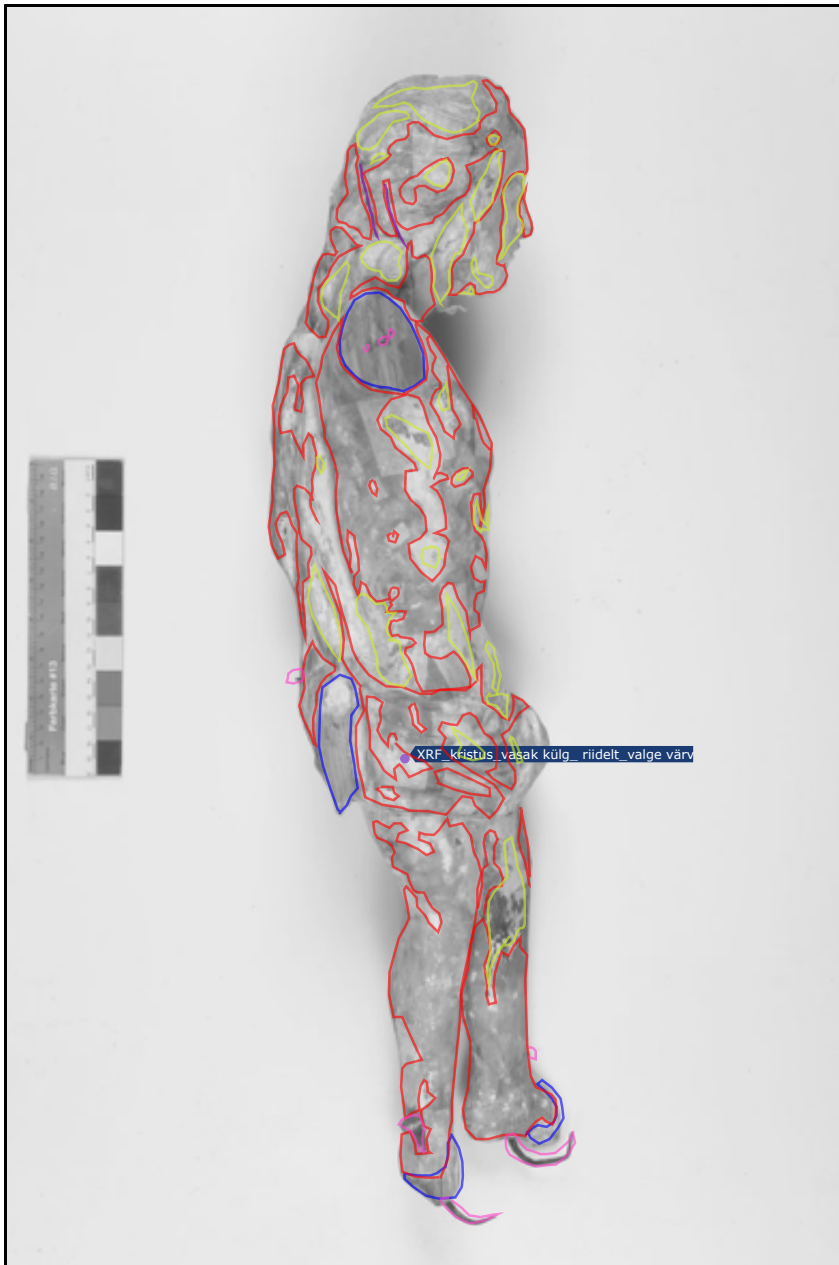
D 112:11 11, kahjustused vasakpool

pragu / crack

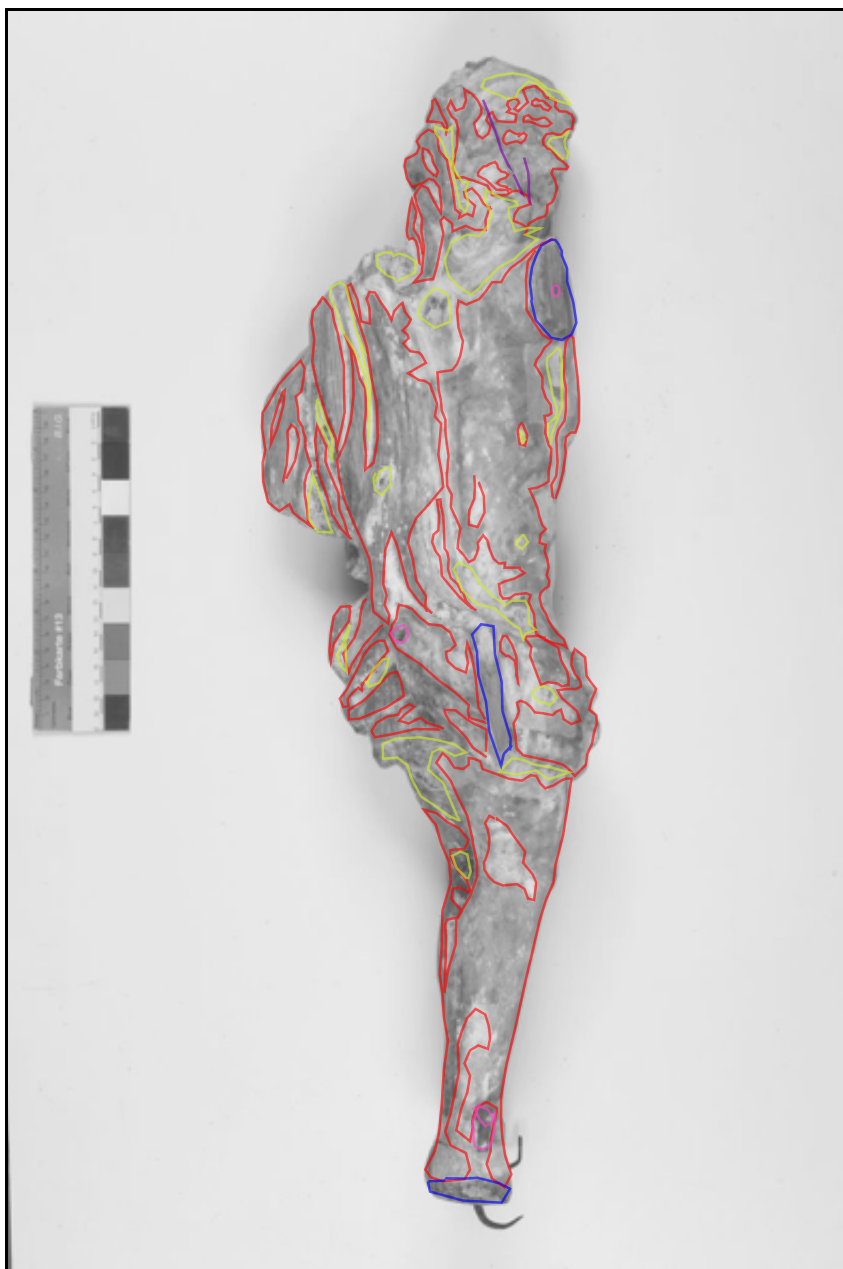
D 112: 11 11, kahjustused tagus

pragu / crack

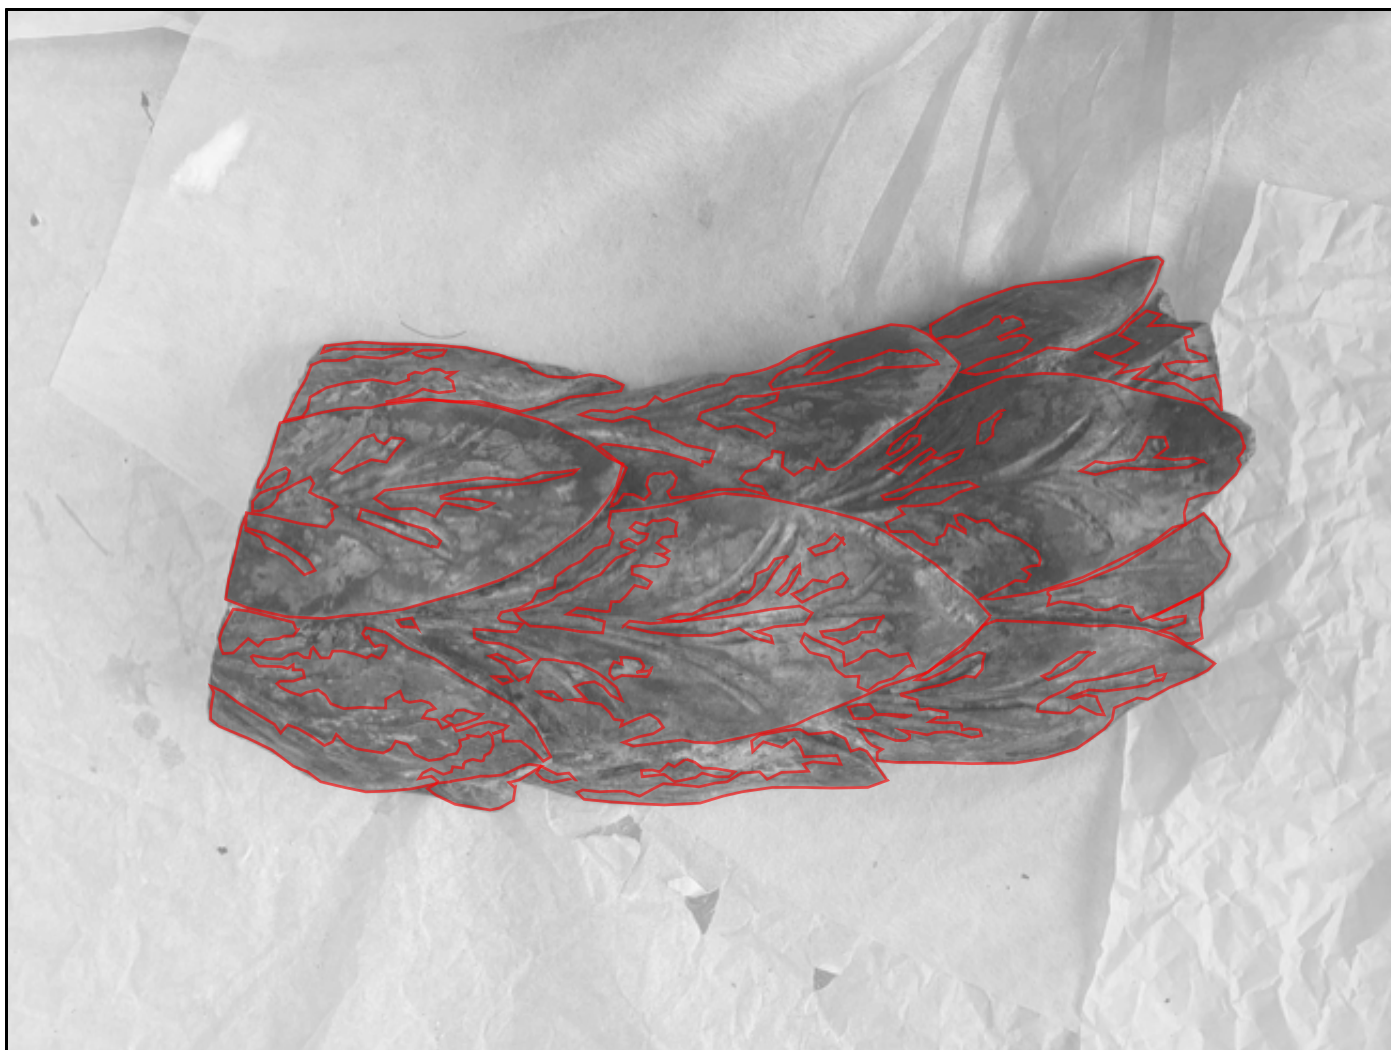
d112-11-19.jpg

**maalikihi kadu / loss of paint layer**

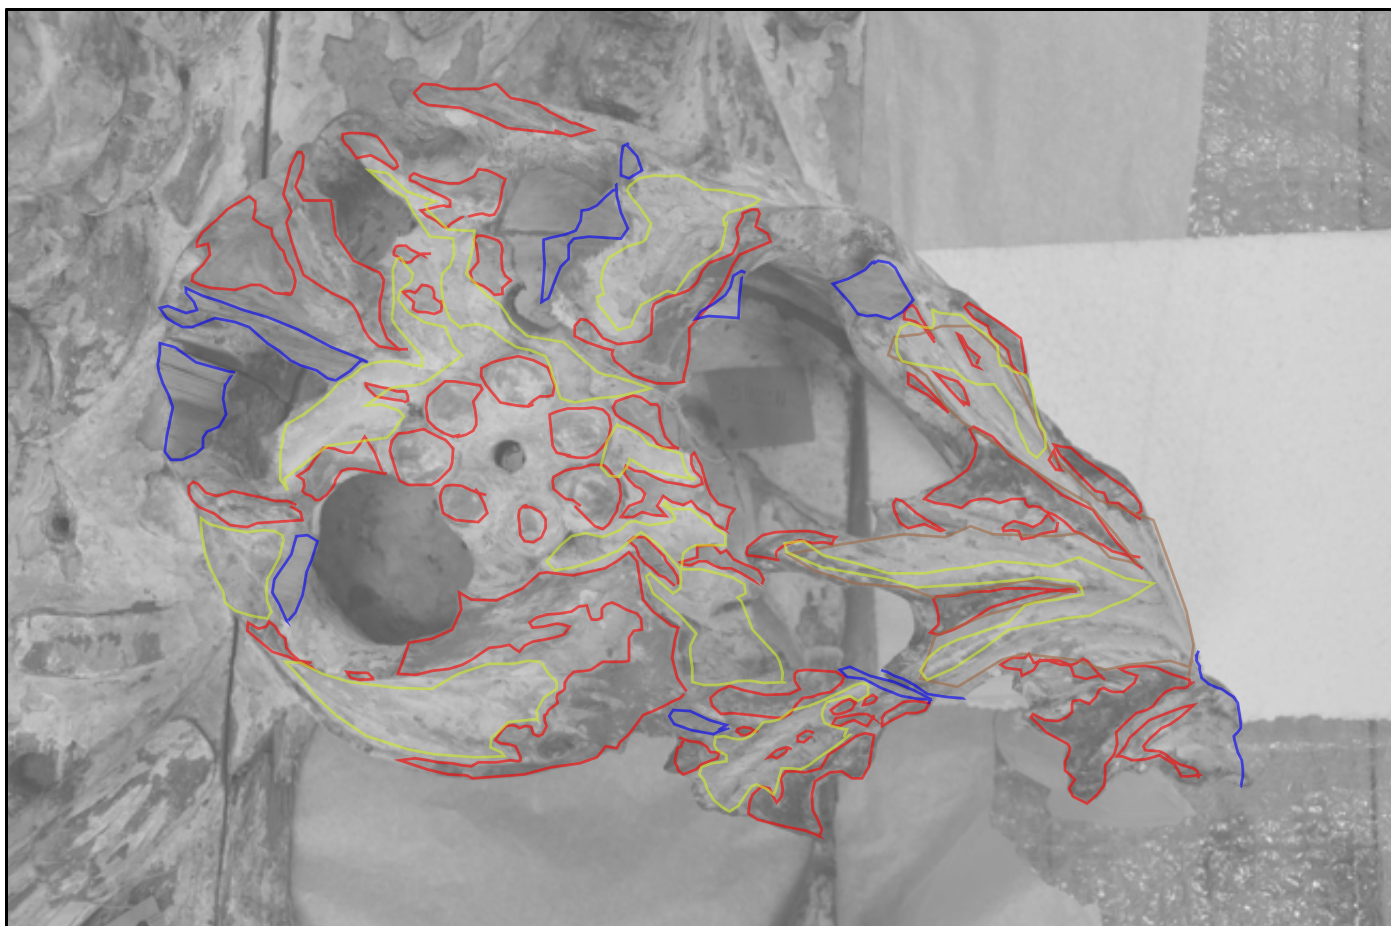
**D112: 11, 8, 32. Akantusormanent****Värvikiht / Paint layer**

krakelüür / crack pattern

irduv värv / flaking paint layer

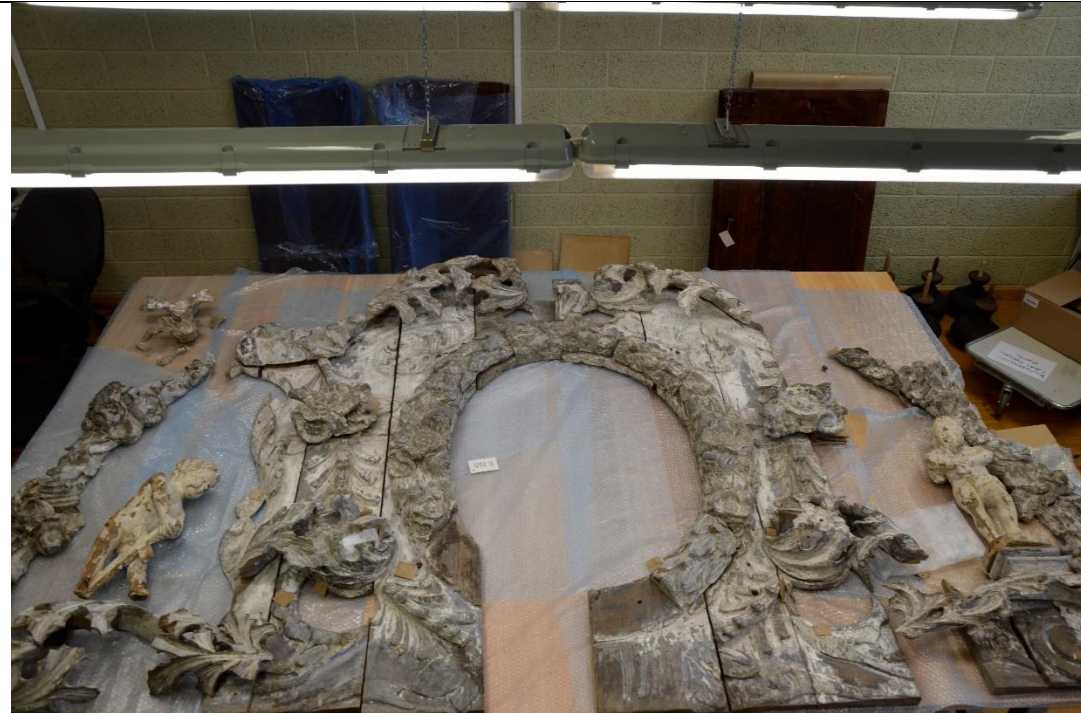
ill 1 Teos enne konserveerimistöde algust. Foto: E. Mikko.

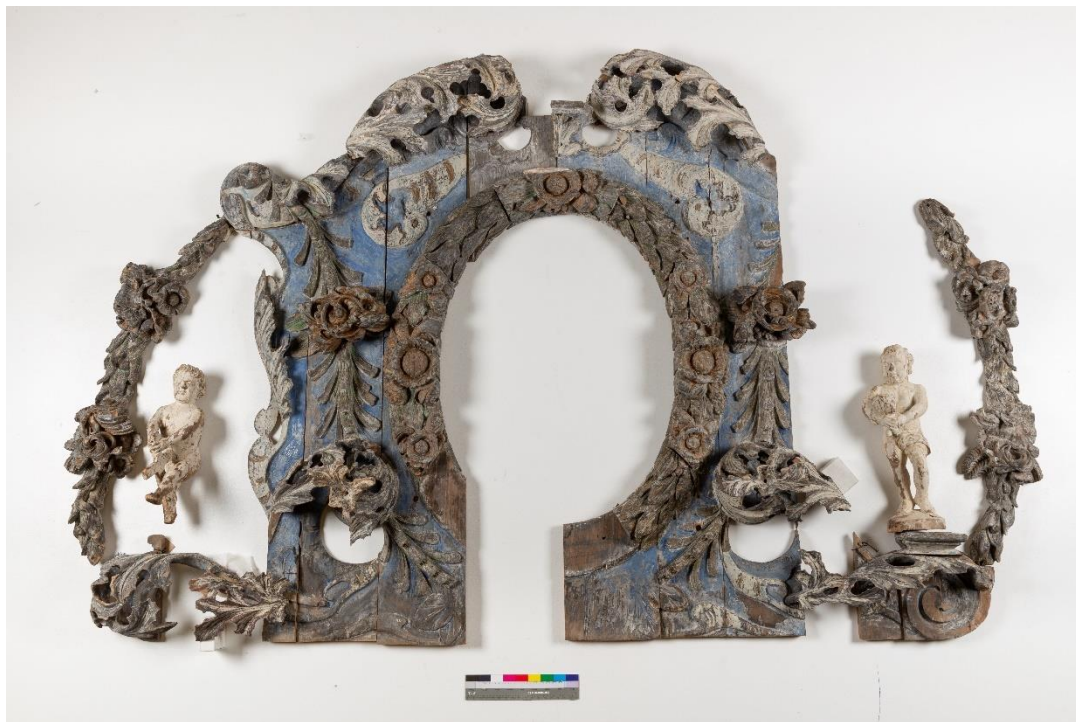
ill 2 Teos pärast konserveerimistöde lõppu. Foto: Arp Karm.
