Lisa 11

Konserveerimistööde kava:

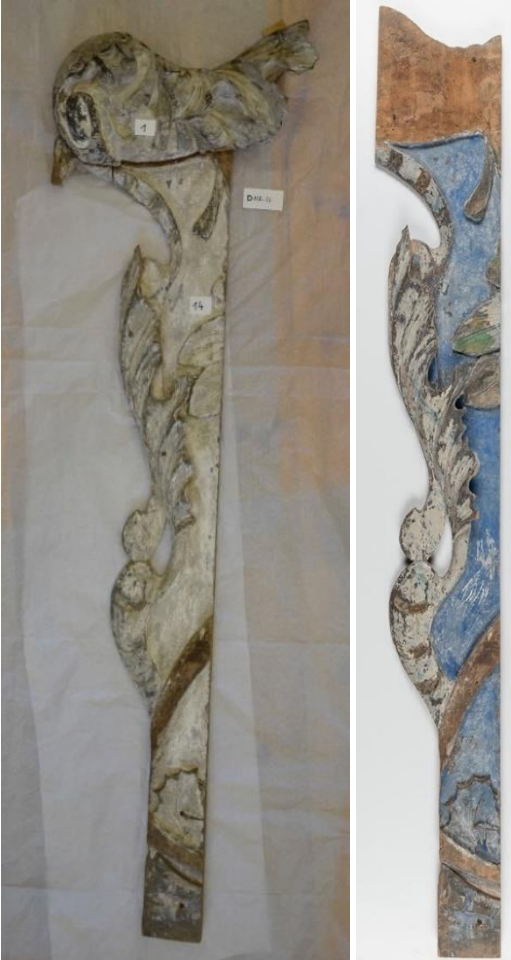
<p>D 112:11 1</p>	<p>Aluslual esinevad kahjustused põhiliselt valgel ülemaalingu kihil, mis on määrdunud, kerkinud, irdunud ja pude. Puidul on kerged niiskuskahjustused lauaotsal. Originaalpolükroomia sinise ja valge õlivärviga marmoreeringut katab krakelüür, millel esinevad lokaalsed kaod. Värv on irdunud ja kadunud ka lüstermaalitud pindadel.</p>	<p>Otsalaud lihvitud dendrokronoloogi liseks analüüsiks. (Lisa 2)</p>	<ul style="list-style-type: none"> • Polükroomia pind puhastati esmalt kitsekarvadest pintslitega lahtisest tolmust ja mustusest (tolmuimejaga, pintselotsik). • Konserveerimistöösena eemaldati objekti pealmine valge värvikiht, et avada originaalpolükroomia. • Valge värv eemaldati kombineeritud mehaanilise puhastuse (skalpellid, bambustikud) ja märgpuhastuse meetodil, samaaegselt lahtiseid polükroomia kihte etanooliga (va arvatud sinisel värvil) pehmendades ja MfK (15%, 10%) liimainega tagasi kinnitades. • Sinisega värvitud aladelt eemaldati valge värv kasutades ainult kuiv- ja märgmenetlust. • Pulbristunud sinise värvi kinnitamiseks kasutati MfK 5% lahust, mis kanti pinnale pintsliga läbi hollytex kangas. • Kerkinud värvikihid vajutati tagasi kerge raskusega, silikoonpintsliga ja/või liivakotiga. • Liivakoti ja kinnitatud pinna vahele asetati Holytex kangas, et takistada kinnitatud pinna liimumist liivakotile. • Kaitsva kihina kanti puhastatud pinnale MfK 5% (deioniseeritud veega lahjendatud) kattekiht, mis kirkustab värve ega tekita pinnale liigset läiget. • MfK jäägid eemaldati pindadelt peale 24 h möödumist atsetoon-etanooli (w/w 40:60) lahusega.

<ul style="list-style-type: none">• Värviga katmata puidupinnad kuivpuhastati pindmisest mustusest suitsukäsnaaga.• Peale kinnitamist teostati peenpuhastus aladel, kus on valge värvi jäägid. <p>Objektile on olemas korrodeerunud naelad, mis puhastati mehaaniliselt (mikrofiiberpliats, traatpintsel, skalpell) ja kuivpuhastati (kitsekarvadest pintslid). Korrosioon konsolideeriti Paraloid B-72, 15% atsetooni (w/w) lahusega, et takistada korrosiooni edasist levikut.</p> <p>Osalised puhastus- ja kinnitustööd teostas Kõrgem Kunstikool Pallas maaliosakonna III. kursuse tudeng Randel Saveli. Praktika kestus 25.08.2019–29.08.2019.</p>
--	--	--	--

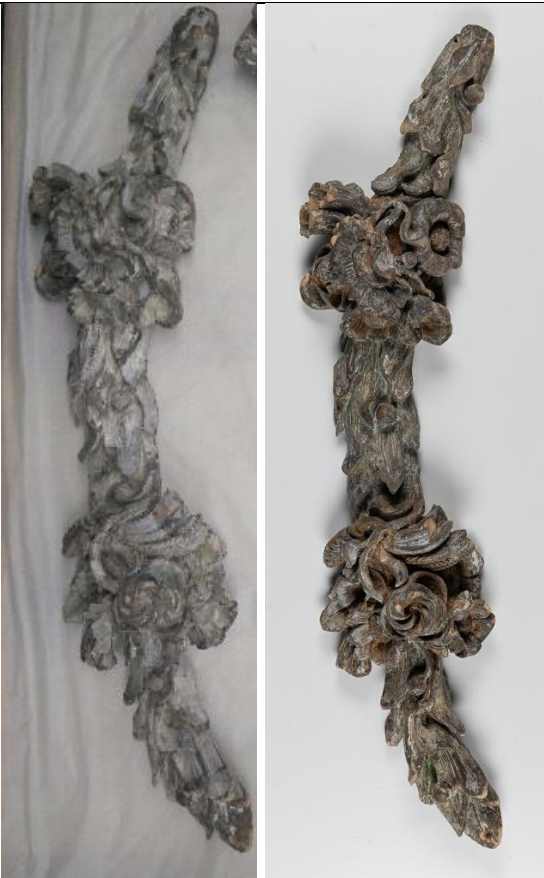
<p>D 112:11 9</p>	<p>Vaniku polükroomia seisukord on väga halb. Värvikihistusel esineb kadusid nii pealmises valges kui ka originaalpolükroomias. Mõlemad värvikihistused on detaili pinnalt kerkinud, irdunud ja katuses ning on äärmiselt pudenenemise ohtlikud. Heas seisukorras on vaid kruntvärvi kihid, millel on hea nake puidupinnaga.</p>	<p>ATR-FT-IR ja SEM-EDS instrumentaalanalüüsid vaniku roheliselt loorberilehestikut (P1) ja päevalilleõie (P2) südamikust (Vaata Signe Vahuri koostatud analüüsitunnistus: Lisa 3. Analüüsitunnistus_retaabel_ERM.pdf)</p>	<ul style="list-style-type: none"> • Polükroomia pind puhastati esmalt kitsekarvadest pintslitega lahtisest tolmust ja mustusest (tolmuimejaga, pintselotsik). • Objekti pind kaeti profülaktilise mikalendi kleebisega (kalaliim 5%, vesilahuses), mis kaitses polükroomiat pudenenemise eest transpordil. • Mikalenti eemaldati märgpuhastusmeetodil, kasutades deioniseeritud vett ja puuvillavatti. • Konserveerimistööde osana eemaldati objekti pealne valge värvikiht, et avada originaalpolükroomia. • Valge värv eemaldati kombineeritud mehaanilise puhastuse (skalpellid, bambustikud) ja märgpuhastuse meetodil, samaaegselt lahtiseid polükroomia kihte etanooliga pehmendades ja MfK (15%, 10%) liimainega tagasi kinnitades. • Kerkinud värvikihid vajutati tagasi kerge raskusega, silikoonpintsliga ja/või liivakotiga. • Liivakoti ja kinnitatud pinna vahele asetati Holytex kangas, et takistada kinnitatud pinna liimumist liivakotile. • Kaitsva kihina kanti puhastatud pinnale MfK 5% (deioniseeritud veega lahjendatud) kattekiht, mis kirstab värve ega tekita pinnale liigset läiget. • MfK jäägid eemaldati pindadelt peale 24 h möödumist atsetoon-etanooli (w/w 40:60) lahusega. • Värviga katmata puidupinnad kuivpuhastati pindmisest mustusest suitsukäsnaaga.

<ul style="list-style-type: none"> • Peale kinnitamist teostati peenpuhastus aladel, kus on valge värvi jäägid. <p>Objektil olevad korrodeerunud naelad puhastati mehaaniliselt (mikrofiiberpliats, traatpintsel, skalpell) ja kuivpuhastati (kitsekarvadest pintsliid). Korrosioon konsolideeriti Paraloid B-72, 15% atsetooni lahusega, et takistada korrosiooni edasist levikut.</p>

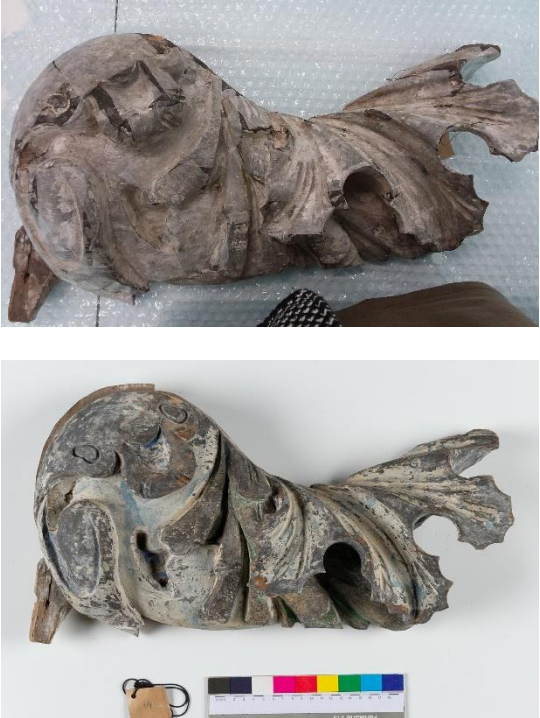
<p>D 112:11 14</p>	<p>Akantuslehe polükroomias esinevad kahjustused põhiliselt valgel ülemaalingu kihil, mis on määrdunud, irdunud ja pude. Originaalpolükroomial suuri värvikahjustusi ei esine. Sinise ja valge õlivärviga marmoreeringul esineb krakelüür, millel on minimaalsed värvi kod. Akantuslehe tippu kaunistav oranž värvikiht ja kullatis on suures osas kadunud. Roheliseks värvitud vanikulehtedel esinevad lokaalsed värvikaod, kuid on üldiselt heas seisukorras.</p>	<p>-</p>	<ul style="list-style-type: none"> • Polükroomia pind puhastati esmalt kitsekarvadest pintsliidga lahtisest tolmust ja mustusest (tolmuimejaga, pintselotsik). • Objekti pind kaeti profülaktilise mikalendi kleebisega (kalaliim 5%, vesilahuses), mis kaitseb polükroomiat pudenemise eest transpordil. • Mikalenti eemaldati märgpuhastuse meetodil, kasutades deioniseeritud vett ja puuvillavatti. • Konserveerimistöde osana eemaldati objekti pealmine valge värvikiht, et avada originaalpolükroomia. • Valge värv eemaldati kombineeritud mehaanilise puhastuse (skalpellid, bambustikud) ja märgpuhastuse meetodil, samaaegselt lahtiseid polükroomia kihte etanooliga (va arvatud sinisel värvil) pehmedades ja MfK (15%, 10%) liimainega tagasi kinnitades. • Kerkinud värvikihid vajutati tagasi kerge raskusega, silikoonpintsliga ja/või liivakotiga.

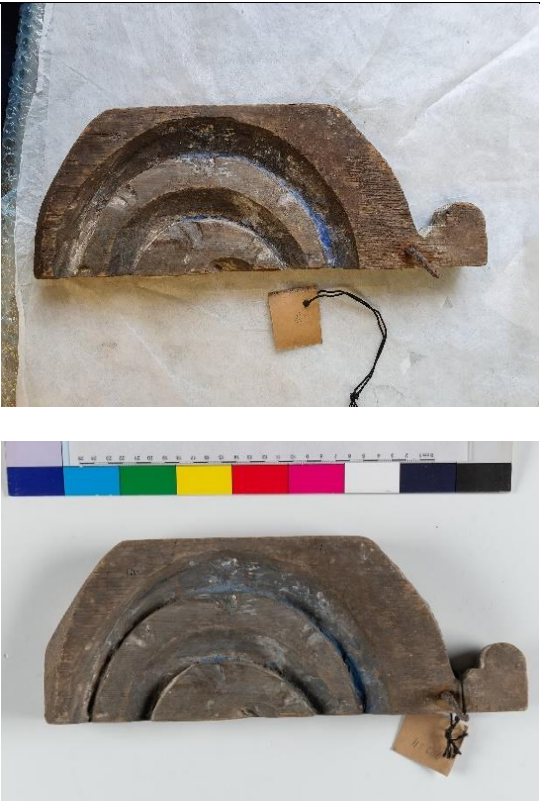
<p>D 112:11 26</p>	<p>Objektil esinevad ulatuslikud polükroomia kahjustused. Enamus polükroomiast on hävinud ning originaalpolükroomiast on säilinud vaid väikesed alad smalt sinise ja tumehalli kruntvärviga.</p>	<p>P-XRF analüüs objekti sinisel värvil (vaata Lisa 4, Ragnar Saage koostatud XRF spektreid: ERM D112_11 sinine_alustoon.pdf)</p>	<ul style="list-style-type: none"> • Polükroomia pind puhastati esmalt kitsekarvadest pintslitega lahtisest tolmust ja mustusest (tolmuimejaga, pintselotsik). • Objekti pind kaeti transpordiks profülaktilise mikalendi kleebisega (kalaliim 5%, vesilahuses), mis kaitses polükroomiat pudenemise eest transpordil. • Mikalenti eemaldati märgpuhastusmeetodil, kasutades deioniseeritud vett ja puuvillavatti. • Konserveerimistöde osana eemaldati objekti pealmine valge värvikiht, et avada originaalpolükroomia. • Valge värv eemaldati kombineeritud mehaanilise puhastuse (skalpellid, bambustikud) ja märgpuhastuse meetodil, samaaegselt lahtiseid polükroomia kihte MfK (15%, 10%) liimainega tagasi kinnitades. • Kerkinud värvikihid vajutati tagasi kerge raskusega, silikoonpintsliga ja/või liivakotiga. • Liivakoti ja kinnitatud pinna vahele asetati Holytex kangas, et takistada kinnitatud pinna liimumist liivakotile. • Kaitsva kihina kanti puhastatud pinnale MfK 5% (deioniseeritud veega lahjendatud) kattekiht, mis kirkustab värve ega tekita pinnale liigset läiget. • MfK jäägid eemaldati pindadelt peale 24 h möödumist atsetoon-etanooli (w/w 40:60) lahusega.

<ul style="list-style-type: none"> • Värviga katmata puidupinnad kuivpuhastati pindmisest mustusest suitsukäsna. • Peale kinnitamist teostati peenpuhastus aladel, kus on valge värvi jäägid. <p>Objektil olevad korrodeerunud naelad puhastati mehaaniliselt (mikrofiiberpliats, traatpintsel, skalpell) ja kuivpuhastati (kitsekarvadest pintsliid). Korrosioon konsolideeriti Paraloid B-72, 15% atsetooni lahusega, et takistada korrosiooni edasist levikut.</p>

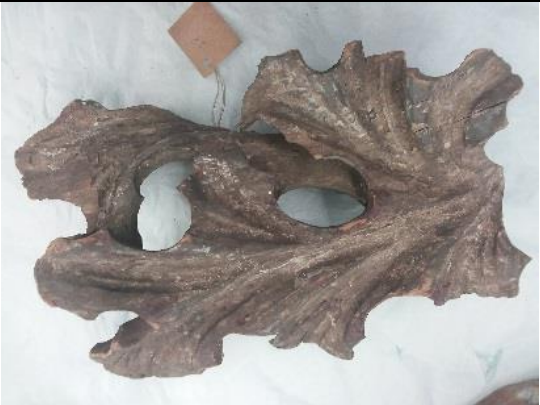
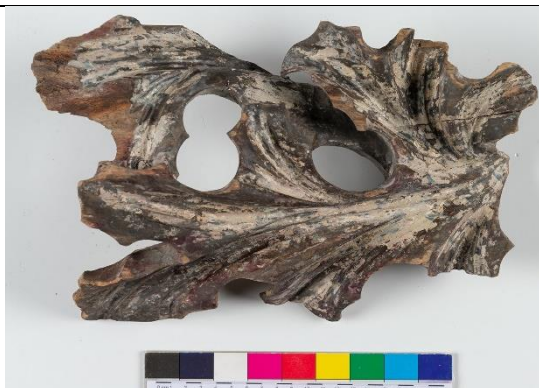
<p>D 112:11 28</p>	<p>Kogu objekti pind on määrdunud. Puit on pehkinud ja mehaaniliselt kergelt kahjustuv. Akantusdetaili esinevad ulatuslikud valge mädaniku, lilla ebanahkise (<i>chondrostereum purpureum</i>) kahjustused nii objekti tagumisel kui ka esimesel küljel. Valge mädanik on nõrgendanud puidu struktuuri, seega võib puit käsitlemisel kergesti kahjustuda, mis tõttu tuleb objekti aluslaudadele tagasi kinnitamisel olla äärmiselt ettevaatlik.</p>	<p>-</p>	<ul style="list-style-type: none"> • Polükroomia pind puhastati esmalt kitsekarvadest pintslitega lahtisest tolmust ja mustusest (tolmuimejaga, pintselotsik). • Objekti pind kaeti profülaktilise mikalendi kleebisega (kalaliim 5%, vesilahuses), mis kaitses polükroomiat pudenemise eest transpordil. • Mikalent eemaldati märgpuhastus meetodil, kasutades deioniseeritud vett ja puuvillavatti. • Konserveerimistöde osana eemaldati objekti pealmine valge värvikiht, et avada originaalpolükroomia. • Valge värv eemaldati kombineeritud mehaanilise puhastuse (skalpellid, bambustikud) ja märgpuhastuse meetodil, samaaegselt lahtiseid polükroomia kihte etanooliga pehmedades ja MfK (15%, 10%) liimainega tagasi kinnitades.

Suuremosa originaalpolükroomiast ja valgest lubjavärvi kattekihist on hävinud. Säilinud on vaid tume hall kruntvärv ning smalt ja pliivalge õlivärviga teostatud marmorimitatsioon, millel esinevad ulatuslikud värvikod. Hävinud on ka akantuslehe tippe ümbritsenud oranž värvikiht ning messinglehe kiht.

Objektile olemasolevad korrodeerunud naelad puhastati mehaaniliselt (mikrofiiberpliats, traatpintsel, skalpell) ja kuivpuhastati (kitsekarvadest pintsliid). Korrosioon konsolideeriti Paraloid B-72, 15% atsetooni lahusega, et takistada korrosiooni edasist levikut.

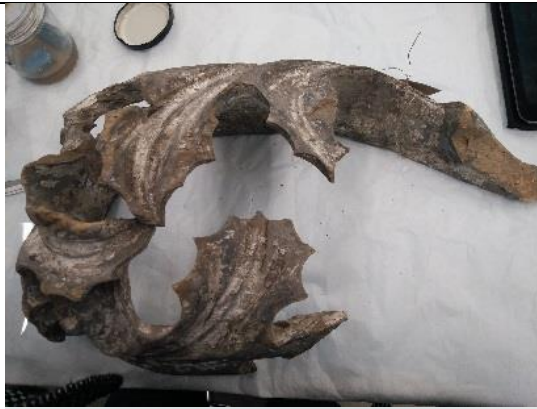
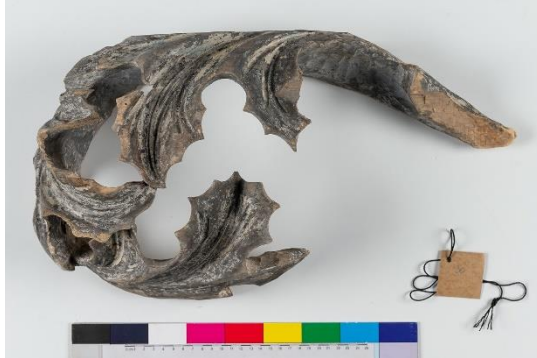
**D 112:11
30**

Akantsudetailil esinevad ulatuslikud valge mädaniku, lilla ebanahkise (*chondrostereum purpureum*) kahjustused. Objekti tagus on värvunud lillast ebanahkise spooridest lillaks. Tagusel esineb ka paar (ca 4-5 tk) ümarat, arvatavasti mööbli-toonesepa (*Anobium punctatum*) lennuava. Tegemist ei ole värskete kahjustustega, kuna lennuavatest ei pudene puidupuru. Valge mädanik on nõrgendanud puidu struktuuri, seega võib puit käsitlemisel kergesti kahjustuda, mis tõttu tuleb objekti aluslaudadele tagasi kinnitamisel olla äärmiselt ettevaatlik. Polükroomia seisukord on väga halb. Pealmine valge värvikiht on lahtine ja suures osas pudenenud. Originaalpolükroomias esinevad ulatuslikud kaod marmorimitatsiooniga aladel. Suures osas on kadunud ka akantsulehe tippe ümbritsev oranž värvikiht ning messinglehe

<p>kiht. Rahuldavas seisukorras on vaid kruntvärvitud alad.</p>	<ul style="list-style-type: none"> • Värviga katmata puidupinnad kuivpuhastati pindmisest mustusest suitsukäsna ja deioniseeritud vee ning puuvillavatiga rullides. • Peale kinnitamist teostati peenpuhastus aladel, kus on valge värvi jäägid. <p>Objektil olevad korrodeerunud naelad puhastati mehaaniliselt (mikrofiiberpliats, traatpintsel, skalpell) ja kuivpuhastati (kitsekarvadest pintsleid). Korrosioon konsolideeriti Paraloid B-72, 15% atsetooni lahusega, et takistada korrosiooni edasist levikut.</p> <p>Osalised puhastus- ja kinnitustööd teostas Kõrgem Kunstikool Pallas nahadisainiosakonna II. kursuse tudeng Riina Raudson. Praktika kestus 01.10.2019–13.12.2019.</p>
--	--	---	--

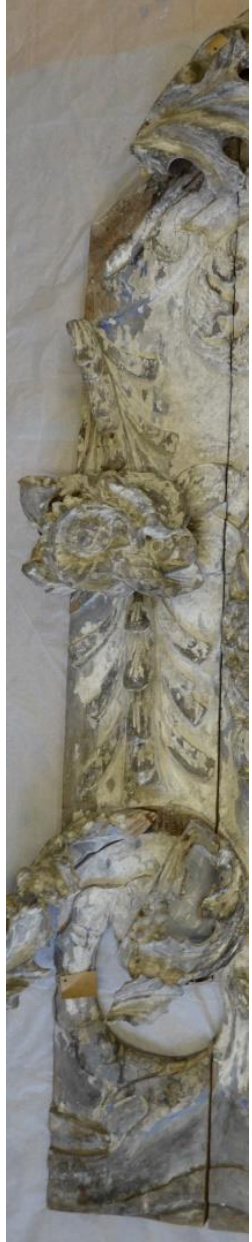
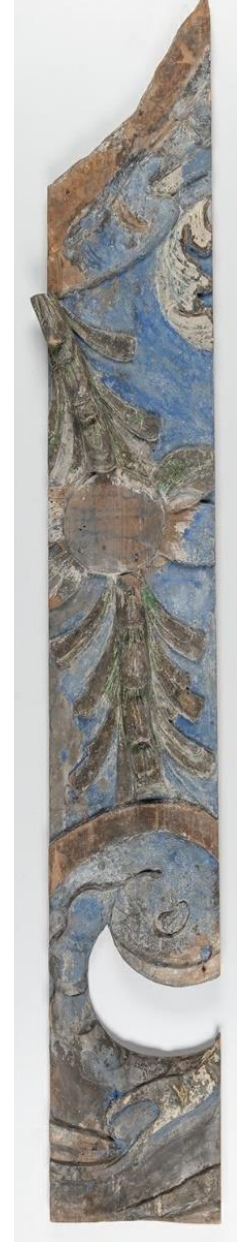
<p>D 112:11 2</p>	<p>Aluslaua esinevad ulatuslikumad värvikahjustused selle alumises osas, kus pealmine valge värv ja originaalpolükroomne maaling on suures osas hävinud. Selles osas on säilinud vaid tumehall kruntvärv.</p> <p>Ülejäänud aluslaua polükroomia on üsna heas seisukorras. Valge värvikihi alt avaneb hästi säilinud originaalpolükroomia ning sinist tausta värvikihte on võimalik avada kogu ulatuses. Festoonide lüstervärvitud aladel esinevad lokaalsed kaod. Marmorimitatsiooniga värvitud aladel esineb ulatuslik krakelüür, millele esinevad lokaalsed värvi kaod ja kahjustused. Männipuidust alulaud on määrduanud ning selle alumises osas esineb niiskuskahjustusi.</p>	<p>Otsalaud lihvitud dendrokronol oogiliseks analüüsiks. (Lisa 2)</p> <p>P-XRF analüüs objekti sinisel värvil (vaata Lisa 4. Ragnar Saage koostatud XRF spektreid: ERM D112_11 sinine_laud 2. pdf, ERM D112_11 puit_laud 2. pdf)</p>	<ul style="list-style-type: none"> • Polükroomia pind puhastati esmalt kitsekarvadest pintslitega lahtisest tolmust ja mustusest (tolmuimejaga, pintselotsik). • Konserveerimistöõde osana eemaldati objekti pealmine valge värvikiht, et avada originaalpolükroomia. • Valge värv eemaldati kombineeritud mehaanilise puhastuse (skalpellid, bambustikud) ja märgpuhastuse meetodil, samaaegselt lahtiseid polükroomia kihte etanooliga (va arvatud sinisel värvil) pehmedades ja MfK (15%, 10%) liimainega tagasi kinnitades. • Sinisega värvitud aladelt eemaldati valge värv kasutades ainult kuiv- ja märgmenetlust. • Pulbristunud sinise värvi kinnitamiseks kasutati MfK 5% lahust, mis kanti pinnale pintsliga läbi hollytex kanga. • Kerkinud värvikihid vajutati tagasi kerge raskusega, silikoonpintsliga ja/või liivakotiga. • Liivakoti ja kinnitatud pinna vahele asetati Holytex kangas, et takistada kinnitatud pinna liimumist liivakotile. • Kaitsva kihina kanti puhastatud pinnale MfK 5% (deioniseeritud veega lahjendatud) kattekiht, mis kirkastab värve ega tekita pinnale liigset läiget. • MfK jäägid eemaldati pindadelt peale 24 h möödumist atsetoon-etanooli (w/w 40:60) lahusega. • Värviga katmata puidupinnad kuivpuhastati pindmisest mustusest suitsukäsnaaga. • Peale kinnitamist teostati peenpuhastus aladel, kus on valge värvi jäägid.

<p>Objektil olevad korrodeerunud naelad puhastati mehaaniliselt (mikrofiiberpliats, traatpintsel, skalpell) ja kuivpuhastati (kitsekarvadest pintsleid). Korrosioon konsolideeriti Paraloid B-72, 15% atsetooni (w/w) lahusega, et takistada korrosiooni edasist levikut.</p>
--	--	--	--	---

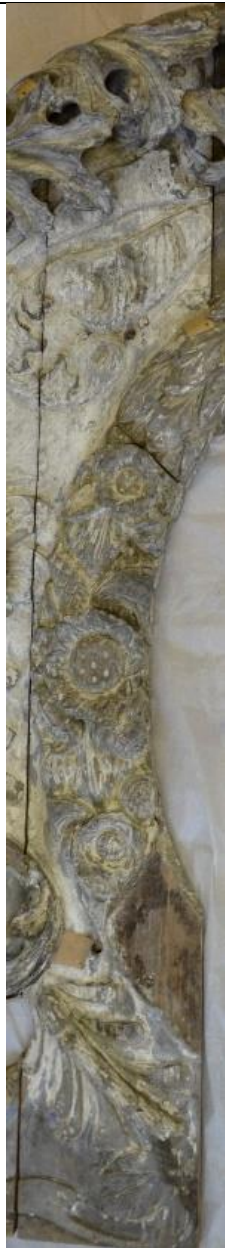
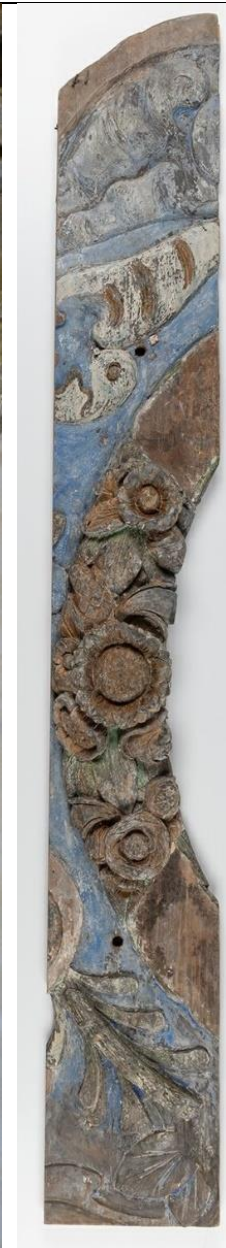
<p>D 112:11 3</p>	<p>Aluslauda esinevad ulatuslikumad värvikahjustused selle alumises osas, kus pealmine valge värv ja originaalpolükroomne maaling on suures osas hävinud. Selles osas on säilinud vaid tumehall kruntvärv.</p> <p>Ülejäänud aluslauda polükroomia on üsna heas seisukorras. Valge värvikihi alt avaneb hästi säilinud originaal polükroomia ning sinist tausta värvikihte on võimalik avada kogu ulatuses. Festoonide lehestiku lüstervärvitud aladel esinevad lokaalsed kaod.</p> <p>Marmorimitatsiooniga maalitud aladel esineb ulatuslik krakelüür, millele esinevad lokaalsed värvi kaod ja kahjustused. Männipuidust laud on määrdunud ning sellel alumises osas esineb niiskuskahjustusi.</p>	<p>Otsalaud lihvitud dendrokronol oogiliseks analüüsiks. (Lisa 2)</p>	<ul style="list-style-type: none"> • Polükroomia pind puhastati esmalt kitsekarvadest pintslitega lahtisest tolmuist ja mustusest (tolmuimejaga, pintselotsik). • Konserveerimistöde osana eemaldati objekti pealmine valge värvikiht, et avada originaalpolükroomia. • Valge värv eemaldati kombineeritud mehaanilise puhastuse (skalpellid, bambustikud) ja märgpuhastuse meetodil, samaaegselt lahtiseid polükroomia kihte etanooliga (va arvatud sinisel värvil) pehmedades ja MfK (15%, 10%) liimainega tagasi kinnitades. • Sinisega värvitud aladelt eemaldati valge värv kasutades ainult kuiv- ja märgmenetlust. • Pulbristunud sinise värvi kinnitamiseks kasutati MfK 5% lahust, mis kanti pinnale pintsliga läbi hollytex kanga. • Kerkinud värvikihid vajutati tagasi kerge raskusega, silikoonpintsliga ja/või liivakotiga. • Liivakoti ja kinnitatud pinna vahele asetati Holytex kangas, et takistada kinnitatud pinna liimumist liivakotile. • Kaitsva kihina kanti puhastatud pinnale MfK 5% (deioniseeritud veega lahjendatud) kattekiht, mis kirkustab värve ega tekita pinnale liigset läiget. • MfK jäägid eemaldati pindadelt peale 24 h möödumist atsetoon-etanooli (w/w 40:60) lahusega. • Värviga katmata puidupinnad kuivpuhastati pindmisest mustusest suitsukäsna.

<ul style="list-style-type: none"> • Peale kinnitamist teostati peenpuhastus aladel, kus on valge värvi jäägid. <p>Objektil olevad korrodeerunud naelad puhastati mehaaniliselt (mikrofiiberpliats, traatpintsel, skalpell) ja kuivpuhastati (kitsekarvadest pintslid). Korrosioon konsolideeriti Paraloid B-72, 15% atsetooni (w/w) lahusega, et takistada korrosiooni edasist levikut.</p>

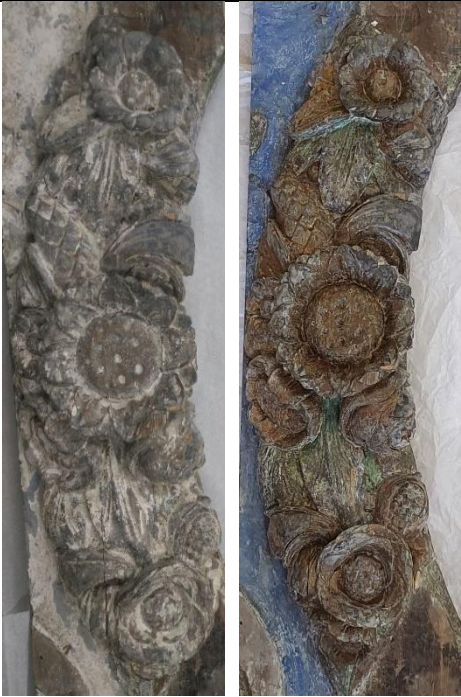
<p>D 112:11 3, pärg</p>	<p>Pärja polükroomia on määrdunud ja irdunud. Pealmisel valgel värvikihil esinevad ulatuslikud kaod ning see on põhiliselt säilinud nikerdatud motiivide süvendites.</p> <p>Originaalpolükroomia kaod on samuti ulatuslikud ning on säilinud põhiliselt nikerdatud süvendites.</p> <p>Männi- ja pärnapuidul esineb suhtelise õhuniiskuse kõikumiselt tulenevalt deformatsioone. Puit on kõmmeldunud ning liimliidetest nõrgenenud. See eest on puit piisavalt stabiilne ega nõua konserveerivat sekkumist.</p>	<p>-</p> <ul style="list-style-type: none"> • Polükroomia pind puhastati esmalt kitsekarvadest pintslitega lahtisest tolmust ja mustusest (tolmuimejaga, pintselotsik). • Konserveerimistöösena eemaldati objekti pealmine valge värvikiht, et avada originaalpolükroomia. • Valge värv eemaldati kombineeritud mehaanilise puhastuse (skalpellid, bambustikud) ja märgpuhastuse meetodil, samaaegselt lahtiseid polükroomia kihte etanooliga pehmendades ja MfK (15%, 10%) liimainega tagasi kinnitades. • Kerkinud värvikihid vajutati tagasi kerge raskusega, silikoonpintsliga ja/või liivakotiga. • Liivakoti ja kinnitatud pinna vahele asetati Holytex kangas, et takistada kinnitatud pinna liimumist liivakotile. • Kaitsva kihina kanti puhastatud pinnale MfK 5% (deioniseeritud veega lahjendatud) kattekiht, mis kirkustab värve ega tekita pinnale liigset läiget. • MfK jäägid eemaldati pindadelt peale 24 h möödumist atsetoon-etanooli (w/w 40:60) lahusega. • Värviga katmata puidupinnad kuivpuhastati pindmisest mustusest suitsukäsnaaga.

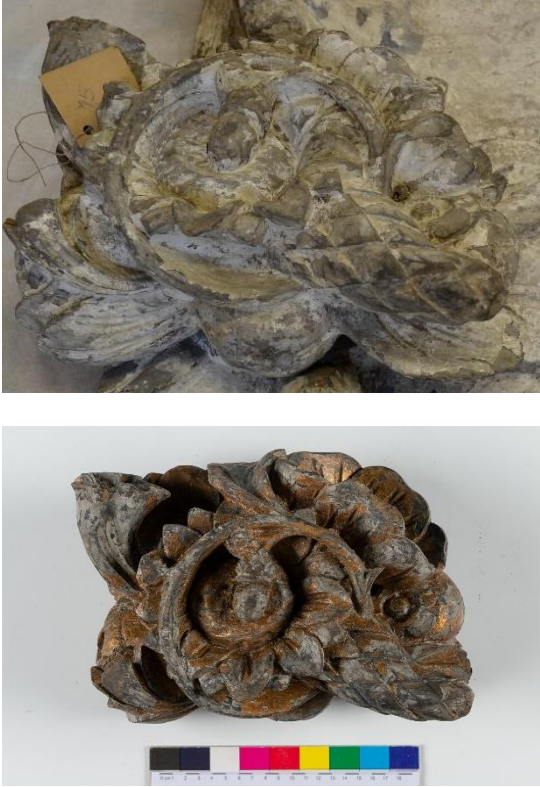
<p>D 112:11 22</p>	<p>Õiekimbu polükroomia on määrdunud ja irdunud. Pealmise valge värvikihistuse kaod on ulatuslikud ning seda on säilinud põhiliselt nikerduse süvendites. Originaalpolükroomial esinevad ulatuslikud kaod lillelehtedel, õiesüdamikel, trompet-kujulistel lilledel jm keerukatel kolmemõõtmelistel motiividel.</p>	<p>XRF analüüs objekti kullatisega kaetud lilleõie polükroomial (vaata lisa 4, Ragnar Saage koostatud XRF spektreid: ERM D112_11 kullatis_õis_D15.pdf)</p> <p>ATR-FT-IR spektri ja SEM-EDS instrumentaal analüüsid õiekimbu laiade kroonlehtede ga õie südamiku seest (P4) (Vaata Lisa 3, Signe Vahuri koostatud analüüsitunni</p>	<ul style="list-style-type: none"> • Polükroomia pind puhastati esmalt kitsekarvadest pintslitega lahtisest tolmust ja mustusest (tolmuimejaga, pintselotsik). • Konserveerimistöösena eemaldati objekti pealne valge värvikiht, et avada originaalpolükroomia. • Valge värv eemaldati kombineeritud mehaanilise puhastuse (skalpellid, bambustikud) ja märgpuhastuse meetodil, samaaegselt lahtiseid polükroomia kihte etanooliga pehmendades ja MfK (15%, 10%) liimainega tagasi kinnitades. • Kerkinud värvikihid vajutati tagasi kerge raskusega, silikoonpintsi ja/või liivakotiga. • Liivakoti ja kinnitatud pinna vahele asetati Holytex kangas, et takistada kinnitatud pinna liimumist liivakotile. • Kaitsva kihina kanti puhastatud pinnale MfK 5% (deioniseeritud veega lahjendatud) kattekiht, mis kirkastab värve ega tekita pinnale liigset läiget. • MfK jäägid eemaldati pindadelt peale 24 h möödumist atsetoon-etanooli (w/w 40:60) lahusega. • Värviga katmata puidupinnad kuivpuhastati pindmisest mustusest suitsukäsna ja deioniseeritud vee ning puuvillavatiga rullides. • Peale kinnitamist teostati peenpuhastus aladel, kus on valge värvi jäägid.

<p>stus: Analüüsitunnistus_retaabel_ER.pdf)</p>	<p>Objektile on korrodeerunud naelad puhastati mehaaniliselt (mikrofiiberpliats, traatpintsel, skalpell) ja kuivpuhastati (kitsekarvadest pintslid). Korrosioon konsolideeriti Paraloid B-72, 15% atsetooni lahusega, et takistada korrosiooni edasist levikut.</p> <p>Peenpuhastuse teostas Kõrgem Kunstikool Pallas skulptuuriosakonna III. Kursuse tudeng Elise Rohtaas. Praktika kestus 01.06–30.06.2020.</p>

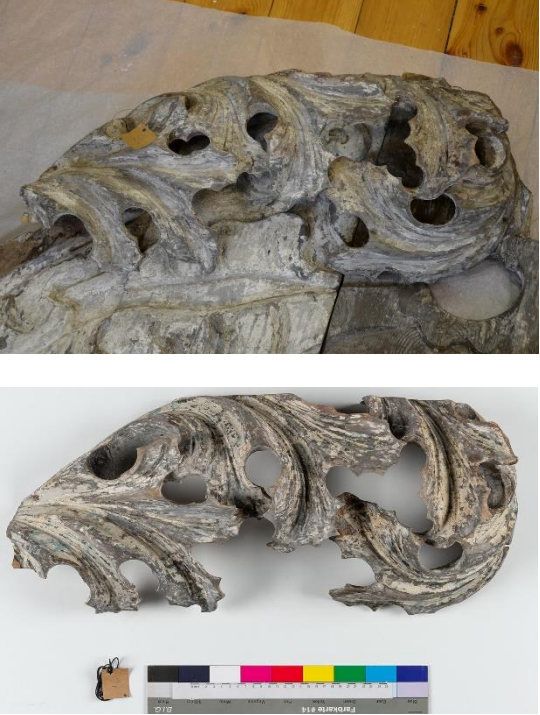
<p>D 112:11 18/1</p>	<p>Akantusornamendi detaili polükroomial on pea täielikult kadunud valge ülemaalingu kiht, mida esineb vaid akantuse lehe rootsude nikerdatud süvendites. Tolmu ja mustuse alt paistab aga paremas seisukorras smalt sinise ja pliivalge õlivärviga teostatud marmoriimitatsioon maaling, mille pinda katab ulatuslik krakelüür. Kuigi marmoreering on lehe otstelt ja reljeefsetelt pindadelt ca 50% ulatuses kadunud on maalitehnikad ja objekti värvikirevus siiski hästi aimatav. Lehetippudes on isegi säilinud oranži värvi ja messinglehega teostatud ca 1,5 cm laiune riba. Akantusdetailil esinevad ulatuslikud valge mädaniku, lilla ebanahkise</p>	<p>ATR-FT-IR spektri ja SEM-EDS instrumentaalanalüüsid Akantuselehe lt (P6) (Vaata Lisa 3, Signe Vahuri koostatud analüüsitunnistus: Analüüsitunnistus_retaabel_ER.pdf)</p>	<ul style="list-style-type: none"> • Polükroomia pind puhastati esmalt kitsekarvadest pintslitega lahtisest tolmust ja mustusest (tolmuimejaga, pintselotsik). • Konserveerimistöösena eemaldati objekti pealmine valge värvikiht, et avada originaalpolükroomia. • Valge värv eemaldati kombineeritud mehaanilise puhastuse (skalpellid, bambustikud) ja märgpuhastuse meetodil, samaaegselt lahtiseid polükroomia kihte etanooliga pehmendades ja MfK (15%, 10%) liimainega tagasi kinnitades. • Kerkinud värvikihid vajutati tagasi kerge raskusega, silikoonpintsi ja/või liivakotiga. • Liivakoti ja kinnitatud pinna vahele asetati Holytex kangas, et takistada kinnitatud pinna liimumist liivakotile. • Kaitsva kihina kanti puhastatud pinnale MfK 5% (deioniseeritud veega lahjendatud) kattekiht, mis kirkastab värve ega tekita pinnale liigset läiget. • MfK jäägid eemaldati pindadelt peale 24 h möödumist atsetoon-etanooli (w/w 40:60) lahusega.

<p><i>(chondrostereum purpureum)</i> kahjustused. Objekti tagumine pool on lilla ebanahkise spooridest värvunud lillaks. Valge mädanik on nõrgendanud puidu struktuuri, seega võib puit käsitsemisel kergesti kahjustuda, mis tõttu tuleb objekti aluslaudadele tagasi kinnitamisel olla äärmiselt ettevaatlik.</p>	<ul style="list-style-type: none"> • Värviga katmata puidupinnad kuivpuhastati pindmisest mustusest suitsukäsna ja deioniseeritud vee ning puuvillavatiga rullides. • Mädaniku kahjustustega pind neutraliseeriti etanooliga (pintsliga peale kantud). • Peale kinnitamist teostati peenpuhastus aladel, kus on valge värvi jäägid. <p>Objektil olevad korrodeerunud naelad puhastati mehaaniliselt (mikrofiiberpliats, traatpintsel, skalpell) ja kuivpuhastati (kitsekarvadest pintsleid). Korrosioon konsolideeriti Paraloid B-72, 15% atsetooni lahusega, et takistada korrosiooni edasist levikut.</p> <p>Osalised puhastus- ja kinnitustööd teostas Kõrgem Kunstikool Pallas nahadisainiosakonna IV. kursuse tudeng Kaisa Suurman. Praktika kestus 01.10–13.12.2019</p>

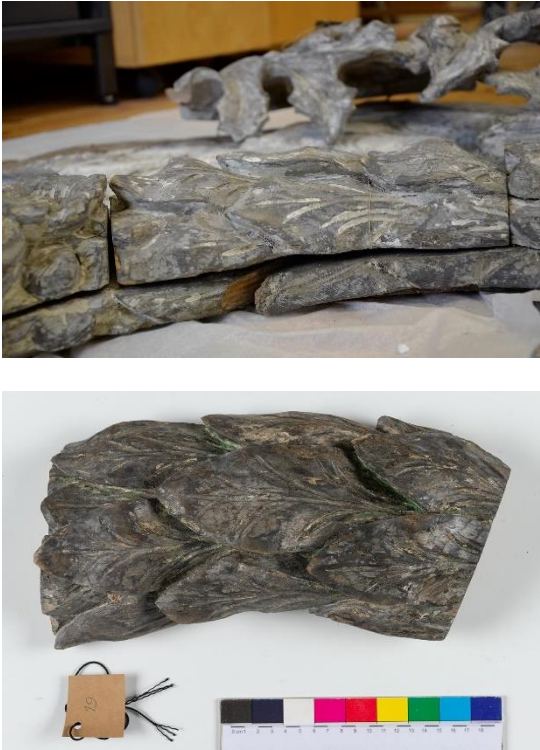
<p>D 112:11 19</p>	<p>Objekti polükroomsed värvikihistused on suures osas kadunud, polükroomiast on vaadeldav põhiliselt tumehall kruntvärv. Pealmist valget värv ja lüstervärvi on säilinud vaid nikerduse süvendites.</p>	<p>-</p>	<ul style="list-style-type: none"> • Polükroomia pind puhastati esmalt kitsekarvadest pintslitega lahtisest tolmust ja mustusest (tolmuimejaga, pintselsotsik). • Objekti pind kaeti transpordiks profülaktilise mikalendi kleebisega (kalaliim 5%, vesilahuses), mis kaitses polükroomiat pudenemise eest transpordil. • Mikalenti eemaldati märgpuhastuse meetodil, kasutades deioniseeritud vett ja puuvillavatti. • Konserveerimistööde osana eemaldati objekti pealmine valge värvikiht, et avada selle all säilinud originaalpolükroomia. • Valge värv eemaldati kombineeritud mehaanilise puhastuse (skalpellid, bambustikud) ja märgpuhastuse meetodil, samaaegselt lahtiseid polükroomia kihte etanooliga pehmendades ja MfK (15%, 10%) liimainega tagasi kinnitades. • Kerkinud värvikiht vajutati tagasi kerge raskusega, silikoonpintsliga ja/või liivakotiga. • Liivakoti ja kinnitatud pinna vahele asetati Holytex kangas, et takistada kinnitatud pinna liimumist liivakotile. • Kaitsva kihina kanti puhastatud pinnale MfK 5% (deioniseeritud veega lahjendatud)

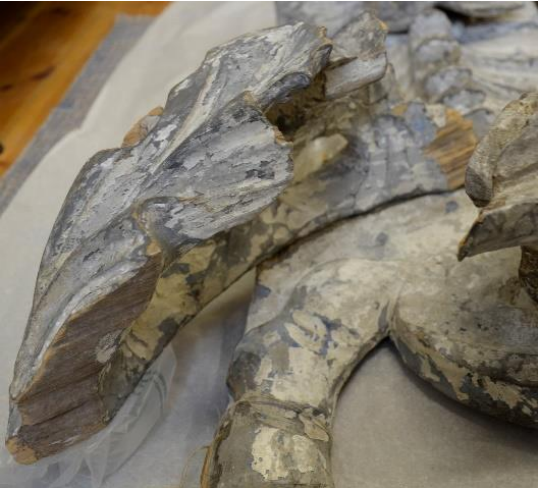
<p>D 112:11 16</p>	<p>Akantusornamendi pealmine valge värvikiht on irdunud ning suures osas pudenenud. Originaalpolükroomias esinevad ulatuslikud kaod marmorimitatsiooniga aladel. Suures osas on kadunud ka akantuslehe tippe ümbritsev oranž värv ning messinglehe kiht. Rahuldavas seisukorras on vaid kruntvärvitud alad. Detail nr 16 ja 17 olid varasemalt ühestükis, kuid on murdunud osadeks.</p>	<p>-</p> <ul style="list-style-type: none"> • Polükroomia pind puhastati esmalt kitsekarvadest pintslitega lahtisest tolmust ja mustusest (tolmuimejaga, pintselotsik). • Objekti pind kaeti profülaktilise mikalendi kleebisega (kalaliim 5%, vesilahuses), mis kaitses polükroomiat pudenumise eest transpordil. • Mikalenti eemaldati märgpuhastus meetodil, kasutades deioniseeritud vett ja puuvillavatti. • Konserveerimistöös osana eemaldati objekti pealmine valge värvikiht, et avada originaalpolükroomia. • Valge värv eemaldati kombineeritud mehaanilise puhastuse (skalpellid, bambustikud) ja märgpuhastuse meetodil, samaaegselt lahtiseid polükroomia kihte etanooliga pehmedades ja MfK (15%, 10%) liimainega tagasi kinnitades. • Kerkinud värvikihid vajutati tagasi kerge raskusega, silikoonpintsi ja/või liivakotiga.

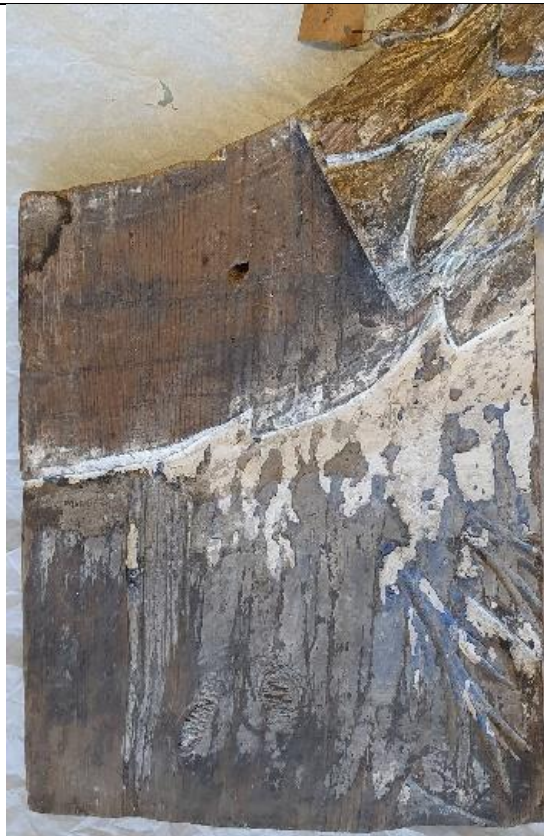
<p>D 112:11 6</p>	<p>Aluslauda polükroomia seisukord on väga halb- Valge värvikiht on pea täielikult kadunud, selle all on säilinud väikesed kruntvärvitud ja smalt sinisega värvitu alad. Värvikaod on arvatavasti tingitud asjaolust, kus laud on otspuupinnaga olnud vastu maad ning see on liigniiskusest paisunud põhjustas värvikihistuse pudenemise.</p>	<p>Otsalaud lihvitud dendrokronoloogiliseks analüüsiks (Lisa 2)</p> <p>P-XRF analüüs objekti sinisel värvil (vaata lisa 4, Ragnar Saage koostatud XRF spektreid: ERM D112_11 sinine_laud 6. pdf, ERM D112_11 puit_laud 6. pdf)</p>	<ul style="list-style-type: none"> • Polükroomia pind puhastati esmalt kitsekarvadest pintslitega lahtisest tolmust ja mustusest (tolmuimejaga, pintselotsik). • Konserveerimistöde osana eemaldati objekti pealmine valge värvikiht, et avada originaalpolükroomia. • Valge värv eemaldati kombineeritud mehaanilise puhastuse (skalpellid, bambustikud) ja määrgpuhastuse meetodil, samaaegselt lahtiseid polükroomia kihte etanooliga (va arvatud sinisel värvil) pehmendades ja MfK (15%, 10%) liimainega tagasi kinnitades. • Sinisega värvitud aladelt eemaldati valge värv kasutades ainult kuiv- ja määrgmenetlust. • Pulbristunud sinise värvi kinnitamiseks kasutati MfK 5% lahust, mis kanti pinnale pintsliga läbi hollytex kangas. • Kerkinud värvikihid vajutati tagasi kerge raskusega, silikoonpintsi ja/või liivakotiga. • Liivakoti ja kinnitatud pinna vahele asetati Holytex kangas, et takistada kinnitatud pinna liimumist liivakotile. • Kaitsva kihina kanti puhastatud pinnale MfK 5% (deioniseeritud veega lahjendatud) kattekiht, mis kirkustab värve ega tekita pinnale liigset läiget. • MfK jägid eemaldati pindadelt peale 24 h möödumist atsetoon-etanooli (w/w 40:60) lahusega.

- Värviga katmata puidupinnad kuivpuhastati pindmisest mustusest suitsukäsnaaga.
- Peale kinnitamist teostati peenpuhastus aladel, kus on valge värvi jäägid.

Objektile olid korrodeerunud naelad puhastati mehaaniliselt (mikrofiiberpliats, traatpintsel, skalpell) ja kuivpuhastati (kitsekarvadest pintsleid). Korrosioon konsolideeriti Paraloid B-72, 15% atsetooni (w/w) lahusega, et takistada korrosiooni edasist levikut.

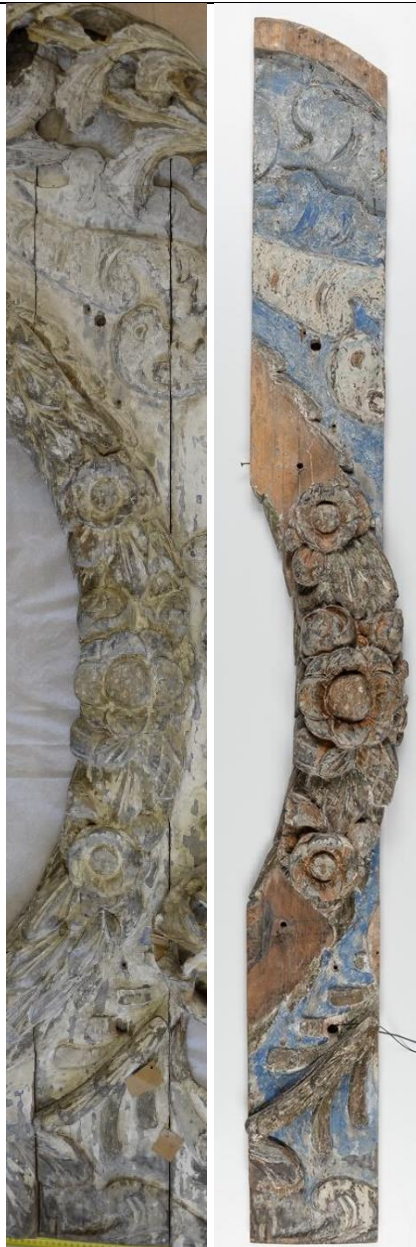
<p>D 112:11 7</p>	<p>Aluslauda esinevad ulatuslikumad värvikahjustused selle alumises osas, kus pealmine valge värv ja originaalpolükroomne maaling on suures osas hävinud. Selles osas on säilinud vaid tumehall kruntvärv.</p> <p>Ülejäänud aluslauda polükroomia on üsna heas seisukorras. Valge värvikihi alt avaneb hästi säilinud originaalpolükroomia ning sinist tausta värvikihte on võimalik avada kogu ulatuses. Festoonide lüstervärvitud aladel esinevad lokaalsed kaod.</p> <p>Marmorimitatsiooniga värvitud aladel esineb ulatuslik krakelüür, millele esinevad lokaalsed värvi kaod ja kahjustused.</p> <p>Männipuidust laud on määrdunud ja sellel esinevad niiskus kahjustused.</p> <p>Konserveerimistöodel eraldati detaililt</p>	<p>Otsalaud lihvitud dendrokronoloogiliseks analüüsiks. (Lisa 2)</p>	<ul style="list-style-type: none"> • Polükroomia pind puhastati esmalt kitsekarvadest pintslitega lahtisest tolmust ja mustusest (tolmuimejaga, pintselotsik). • Konserveerimistöösena eemaldati objekti pealmine valge värvikiht, et avada originaalpolükroomia. • Valge värv eemaldati kombineeritud mehaanilise puhastuse (skalpellid, bambustikud) ja märgpuhastuse meetodil, samaaegselt lahtiseid polükroomia kihte etanooliga (va arvatud sinisel värvil) pehmendades ja MfK (15%, 10%) liimainega tagasi kinnitades. • Sinisega värvitud aladelt eemaldati valge värv kasutades ainult kuiv- ja märgmenetlust. • Pulbristunud sinise värvi kinnitamiseks kasutati MfK 5% lahust, mis kanti pinnale pintsliga läbi hollytex kangas. • Kerkinud värvikihid vajutati tagasi kerge raskusega, silikoonpintsliga ja/või liivakotiga. • Liivakoti ja kinnitatud pinna vahele asetati Holytex kangas, et takistada kinnitatud pinna liimumist liivakotile. • Kaitsva kihina kanti puhastatud pinnale MfK 5% (deioniseeritud veega lahjendatud) kattekiht, mis kirkustab värve ega tekita pinnale liigset läiget. • MfK jäädgid eemaldati pindadelt peale 24 h möödumist atsetoon-etanooli (w/w 40:60) lahusega.

<p>loorberivanik selle paremaks puhastamiseks.</p>	<ul style="list-style-type: none"> • Värviga katmata puidupinnad kuivpuhastati pindmisest mustusest suitsukäsnaaga. • Peale kinnitamist teostati peenpuhastus aladel, kus on valge värvi jäägid. <p>Objektile olevad korrodeerunud naelad puhastati mehaaniliselt (mikrofiiberpliats, traatpintsel, skalpell) ja kuivpuhastati (kitsekarvadest pintslid). Korrosioon konsolideeriti Paraloid B-72, 15% atsetooni (w/w) lahusega, et takistada korrosiooni edasist levikut.</p>

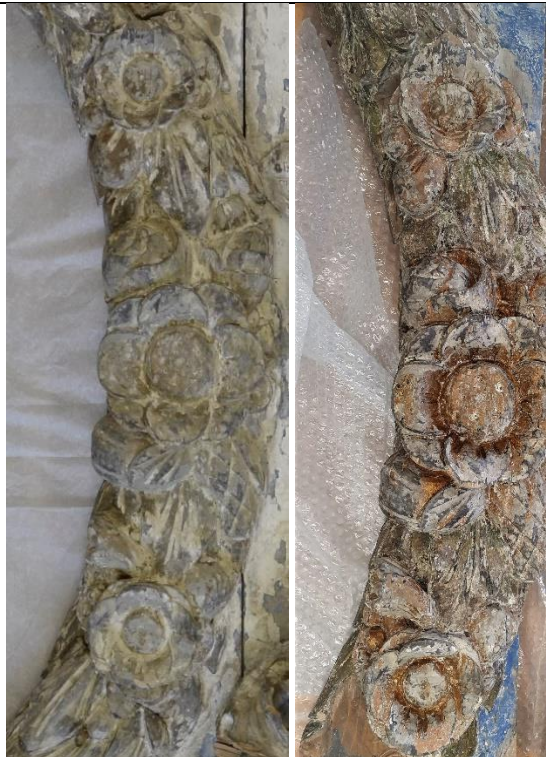
<p>D 112:11 7 pärg</p>	<p>Pärja polükroomia on määrdunud ja irdunud. Pealmisel valgel värvikihil esinevad ulatuslikud kaod ning see on põhiliselt säilinud nikerdatud motiivide süvendites.</p> <p>Originaalpolükroomia kaod on samuti ulatuslikud ning on säilinud põhiliselt nikerdatud süvendites.</p> <p>Männi- ja pärnapuidul esineb suhtelise õhuniiskuse kõikumiselt tulenevalt deformatsioone. Puit on kõmmeldunud ning liimliidetest nõrgenenud. See eest on puit piisavalt</p>	<p>-</p> <ul style="list-style-type: none"> • Polükroomia pind puhastati esmalt kitsekarvadest pintslitega lahtisest tolmust ja mustusest (tolmuimejaga, pintselotsik). • Konserveerimistöde osana eemaldati objekti pealmine valge värvikiht, et avada originaalpolükroomia. • Valge värv eemaldati kombineeritud mehaanilise puhastuse (skalpellid, bambustikud) ja märgpuhastuse meetodil, samaaegselt lahtiseid polükroomia kihte etanooliga pehmendades ja MfK (15%, 10%) liimainega tagasi kinnitades. • Kerkinud värvikihid vajutati tagasi kerge raskusega, silikoonpintsliga ja/või liivakotiga. • Liivakoti ja kinnitatud pinna vahele asetati Holytex kangas, et takistada kinnitatud pinna liimumist liivakotile. • Kaitsva kihina kanti puhastatud pinnale MfK 5% (deioniseeritud veega lahjendatud) kattekiht, mis kirkustab värve ega tekita pinnale liigset läiget.

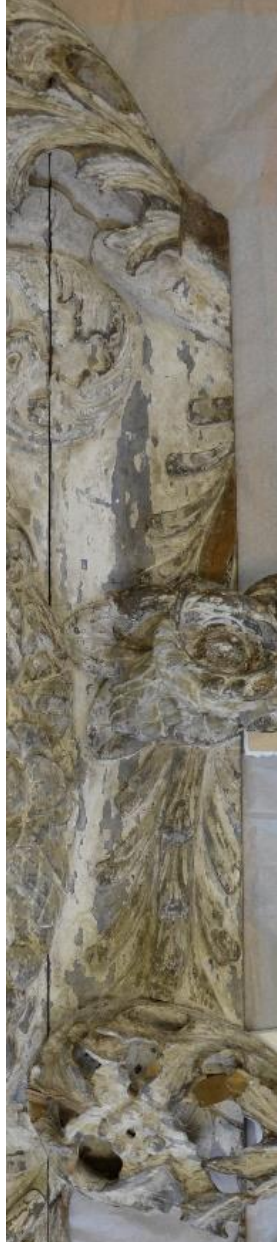
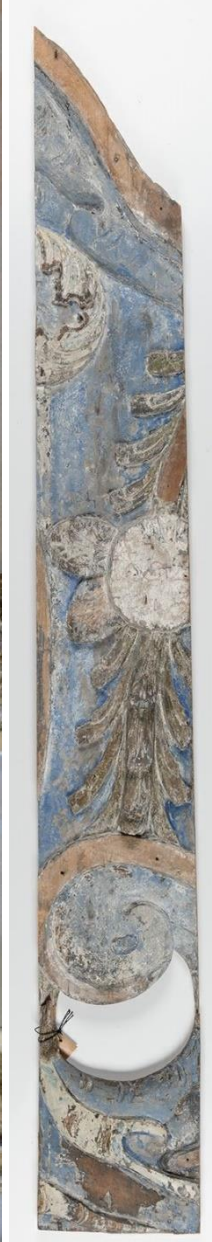
<p>D 112:11 8</p>	<p>Aluslaua esinevad ulatuslikumad värvikahjustused selle alumises osas, kus pealmine valge värv ja originaalpolükroomne maaling on suures osas hävinud. Selles osas on säilinud vaid tumehall kruntvärv. Ülejäänud aluslaua polükroomia on üsna heas seisukorras. Valge värvikihi alt avaneb hästi säilinud originaalpolükroomia ning sinist tausta värvikihte on võimalik avada kogu ulatuses. Festoonide lüstervärvitud aladel esinevad lokaalsed kaod. Marmorimitatsiooniga värvitud aladel esineb ulatuslik krakelüür, millele esinevad lokaalsed värvi kaod ja kahjustused. Männipuidust laud on määrdunud ja sellel esinevad niiskus kahjustused. Männipuidust poolkuukujulise väljalõike sild on</p>	<p>Otsalaud lihvitud dendrokronoloogiliseks analüüsiks. (Lisa 2)</p>	<ul style="list-style-type: none"> • Polükroomia pind puhastati esmalt kitsekarvadest pintslitega lahtisest tolmust ja mustusest (tolmuimejaga, pintselotsik). • Konserveerimistöde osana eemaldati objekti pealmine valge värvikiht, et avada originaalpolükroomia. • Valge värv eemaldati kombineeritud mehaanilise puhastuse (skalpellid, bambustikud) ja määrgpuhastuse meetodil, samaaegselt lahtiseid polükroomia kihte etanooliga (va arvatud sinisel värvil) pehmendades ja MfK (15%, 10%) liimainega tagasi kinnitades. • Sinisega värvitud aladelt eemaldati valge värv kasutades ainult kuiv- ja määrgmenetlust. • Pulbristunud sinise värvi kinnitamiseks kasutati MfK 5% lahust, mis kanti pinnale pintsliga läbi hollytex kangas. • Kerkinud värvikihid vajutati tagasi kerge raskusega, silikoonpintsli ja/või liivakotiga. • Liivakoti ja kinnitatud pinna vahele asetati Holytex kangas, et takistada kinnitatud pinna liimumist liivakotile. • Kaitsva kihina kanti puhastatud pinnale MfK 5% (deioniseeritud veega lahjendatud) kattekiht, mis kirkustab värve ega tekita pinnale liigset läiget. • MfK jägid eemaldati pindadelt peale 24 h möödumist atsetoon-etanooli (w/w 40:60) lahusega.

<p>murdunud eraldades laua nr 8 kaheks tükiks, nr 8 ja 8/2. Kadunud on ka pärnapuidust festoonide ülemine osa.</p>	<ul style="list-style-type: none"> • Värviga katmata puidupinnad kuivpuhastati pindmisest mustusest suitsukäsnaga. • Peale kinnitamist teostati peenpuhastus aladel, kus on valge värvi jäägid. <p>Objektile olevad korrodeerunud naelad puhastati mehaaniliselt (mikrofiiberpliats, traatpintsel, skalpell) ja kuivpuhastati (kitsekarvadest pintsliid). Korrosioon konsolideeriti Paraloid B 72, 15% atsetooni (w/w) lahusega, et takistada korrosiooni edasist levikut.</p>

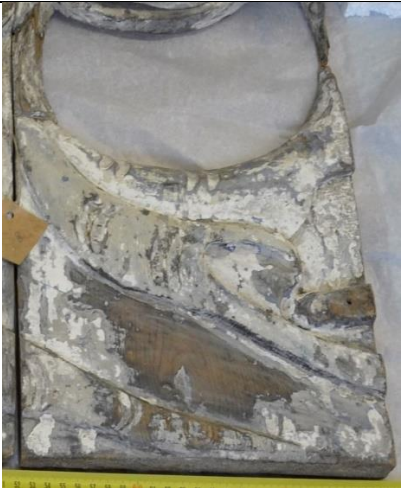
<p>D 112:11 8/2</p>	<p>Aluslaua esinevad ulatuslikumad värvikahjustused selle alumises osas, kus pealmine valge värv ja originaalpolükroomne maaling on suures osas hävinud. Selles osas on säilinud vaid tumehall kruntvärv.</p> <p>Valge värvikihi alt avaneb originaalpolükroomia: sinine tausta värv ja marorimitatsioon. Viimasega värvitud aladel esineb ulatuslik krakelüür, millele esinevad lokaalsed värvi kaod ja kahjustused. Männipuidust poolkuukujulise</p>	<p>-</p> <ul style="list-style-type: none"> • Polükroomia pind puhastati esmalt kitsekarvadest pintslitega lahtisest tolmust ja mustusest (tolmuimejaga, pintselotsik). • Konserveerimistöde osana eemaldati objekti pealmine valge värvikiht, et avada originaalpolükroomia. • Valge värv eemaldati kombineeritud mehaanilise puhastuse (skalpellid, bambustikud) ja märgpuhastuse meetodil, samaaegselt lahtiseid polükroomia kihte etanooliga (va arvatud sinisel värvil) pehmendades ja MfK (15%, 10%) liimainega tagasi kinnitades. • Sinisega värvitud aladelt eemaldati valge värv kasutades ainult kuiv- ja märgmenetlust. • Pulbristunud sinise värvi kinnitamiseks kasutati MfK 5% lahust, mis kanti pinnale pintsliga läbi hollytex kanga. • Kerkinud värvikihid vajutati tagasi kerge raskusega, silikoonpintsliga ja/või liivakotiga.

<p>väljalõike sild on murdunud eraldades aluslauda kaheks, nr 8 ja 8/2.</p>	<ul style="list-style-type: none"> • Liivakoti ja kinnitatud pinna vahele asetati Holytex kangas, et takistada kinnitatud pinna liimumist liivakotile. • Kaitsva kihina kanti puhastatud pinnale MfK 5% (deioniseeritud veega lahjendatud) kattekiht, mis kirkastab värve ega tekita pinnale liigset läiget. • MfK jäägid eemaldati pindadelt peale 24 h möödumist atsetoon-etanooli (w/w 40:60) lahusega. • Värviga katmata puidupinnad kuivpuhastati pindmisest mustusest suitsukäsnaaga. • Peale kinnitamist teostati peenpuhastus aladel, kus on valge värvi jäägid. <p>Objektil olevad korrodeerunud naelad puhastati mehaaniliselt (mikrofiiberpliats, traatpintsel, skalpell) ja kuivpuhastati (kitsekarvadest pintslid). Korrosioon konsolideeriti Paraloid B-72, 15% atsetooni (w/w) lahusega, et takistada korrosiooni edasist levikut.</p>

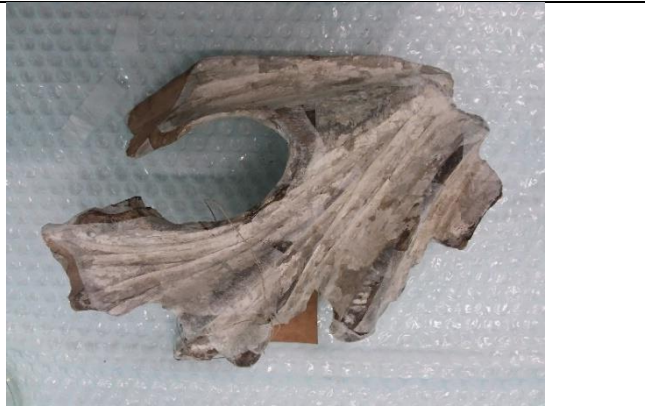
<p>D 112:11 32</p>	<p>Akantusvoluudi polükroomia pind on määrdunud ja tolmune. Pealmine valge värvikihte on säilinud detaili tagusel, akantuslehtedel ja nikerdatud süvendites. Selle all oleval smalt sinise ja pliivalge õlivärviga teostatud marmoriimitatsioon on krakleestunud ja irdunud, kuid suures ulatuses säilinud. Akantuslehe tippudes on osaliselt säilinud ka oranži värvi ja messinglehete. Akantusdetail on ära</p>	<ul style="list-style-type: none"> • Polükroomia pind puhastati esmalt kitsekarvadest pintslitega lahtisest tolmust ja mustusest (tolmuimejaga, pintselsotik). • Objekti pind kaeti profülaktilise mikalendi kleebisega (kalaliim 5%, vesilahuses), mis kaitses polükroomiat pudenemise eest transpordil. • Mikalenti eemaldati märgpuhastus meetodil, kasutades deioniseeritud vett ja puuvillavatti. • Konserveerimistöösena eemaldati objekti pealmine valge värvikiht, et avada originaalpolükroomia. • Valge värv eemaldati kombineeritud mehaanilise puhastuse (skalpellid, bambustikud) ja märgpuhastuse meetodil, samaaegselt lahtiseid polükroomia kihte etanooliga pehmendades ja MfK (15%, 10%) liimainega tagasi kinnitades.

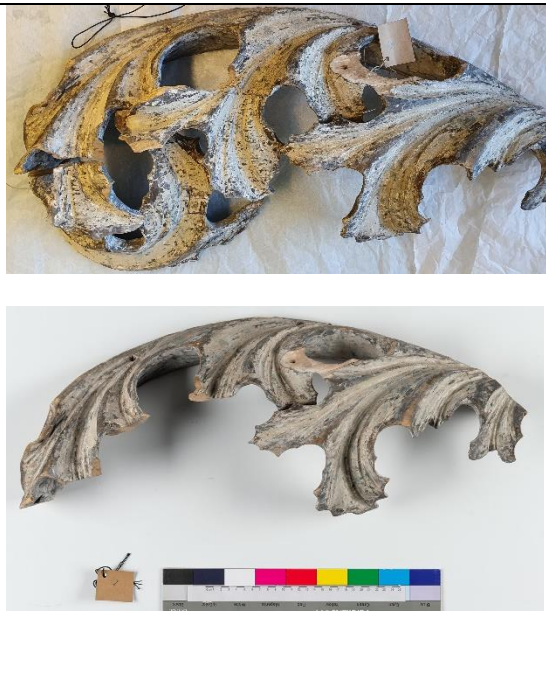
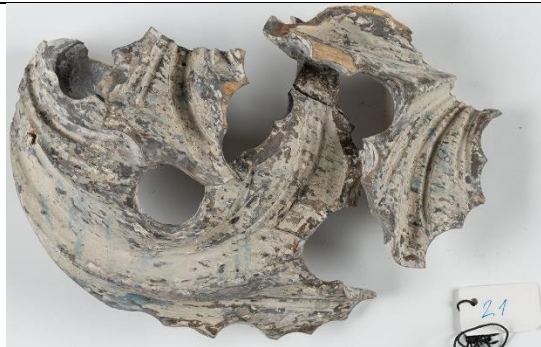
<p>D 112:11 21</p>	<p>Akantusornamendi detaili polükroomial on pea täielikult kadunud valge ülemaalingu kiht, mida esineb vaid akantuse lehe rootsude nikerdatud süvendites. Tolmu ja mustuse alt paistab aga paremas seisukorras smalt sinise ja pliivalge õlivärviga teostatud marmoriimitatsioon maaling, mille pinda katab ulatuslik krakelüür. Kuigi marmoreering on lehe otstelt ja reljeefsetelt pindadelt ca 50% ulatuses kadunud on maalitehnikad ja objekti värvikirevus siiski hästi</p>	<p>-</p>	<ul style="list-style-type: none"> • Polükroomia pind puhastati esmalt kitsekarvadest pintslitega lahtisest tolmust ja mustusest (tolmuimejaga, pintselotsik). • Konserveerimistööde osana eemaldati objekti pealmine valge värvikiht, et avada originaalpolükroomia. • Valge värv eemaldati kombineeritud mehaanilise puhastuse (skalpellid, bambustikud) ja märgpuhastuse meetodil, samaaegselt lahtiseid polükroomia kihte etanooliga pehmendades ja MfK (15%, 10%) liimainega tagasi kinnitades. • Sinisega värvitud aladelt eemaldati valge värv kasutades ainult kuiv- ja märgmenetlust. • Pulbristunud sinise värvi kinnitamiseks kasutati MfK 5% lahust, mis kanti pinnale pintsliga läbi hollytex kanga.

<p>aimatav. Lehetippudes on isegi säilinud oranži värvi ja messinglehega teostatud ca 1,5 cm laiune riba. Akantusdetailil esineb valge mädaniku, lilla ebanahkise (<i>chondrostereum purpureum</i>) kahjustusi. Detail on mingil ajahetkel poolitunud kaheks.</p>		<ul style="list-style-type: none"> • Kerkinud värvikihid vajutati tagasi kerge raskusega, silikoonpintsli ja/või liivakotiga. • Liivakoti ja kinnitatud pinna vahele asetati Holytex kangas, et takistada kinnitatud pinna liimumist liivakotile. • Kaitsva kihina kanti puhastatud pinnale MfK 5% (deioniseeritud veega lahjendatud) kattekiht, mis kirkastab värve ega tekita pinnale liigset läiget. • MfK jäägid eemaldati pindadelt peale 24 h möödumist atsetoon-etanooli (w/w 40:60) lahusega. • Värviga katmata puidupinnad kuivpuhastati pindmisest mustusest suitsukäsna ja deioniseeritud vee ning puuvillavatiga rullides. • Peale kinnitamist teostati peenpuhastus aladel, kus on valge värvi jäägid. <p>Objektile olevad korrodeerunud naelad puhastati mehaaniliselt (mikrofiiberpliats, traatpintsel, skalpell) ja kuivpuhastati (kitsekarvadest pintsleid). Korrosioon konsolideeriti Paraloid B 72, 15% atsetooni (w/w) lahusega, et takistada korrosiooni edasist levikut.</p>

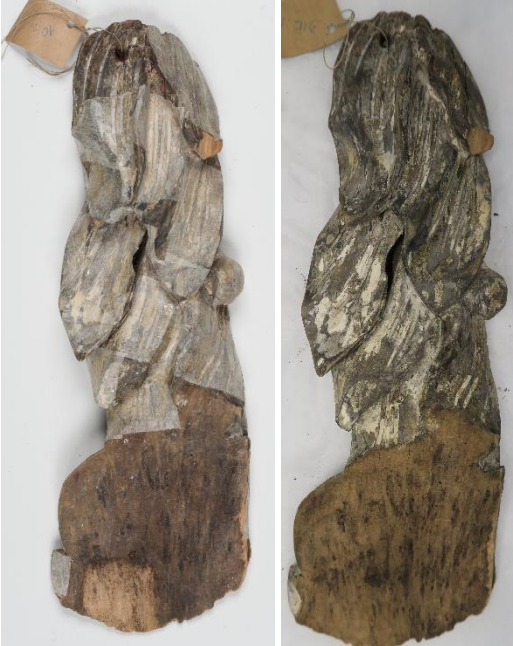
<p>D 112:11 10/2</p>	<p>Loorberilehestiku pealmine valge värvikihistus on objekti pinnalt suures osas pudenenud ja kadunud. Valget värvikihistust leidub veel nikerdatud süvendites. Originaalpolükroomia on samuti väga kahjustunud ja suures osas kadunud (va kruntvärv). Algset lüstermaalingut leidub veel nikerdatud süvendites. Loorberilehe siledaks hõõveldatud ala oli kinnitatud naelagadetaili 10/1 ülemise otsa külge. Korrosiooni tõttu nael murdus ja detailid eraldusid.</p>	<p>-</p>	<ul style="list-style-type: none"> • Polükroomia pind puhastati esmalt kitsekarvadest pintslitega lahtisest tolmust ja mustusest (tolmuimejaga, pintselotsik). • Objekti pind kaeti profülaktilise mikalendi kleebisega (kalaliim 5%, vesilahuses), mis kaitses polükroomiat pudenumise eest transpordil. • Mikalenti eemaldati märgpuhastus meetodil, kasutades deioniseeritud vett ja puuvillavatti. • Konserveerimistöösena eemaldati objekti pealmine valge värvikiht, et avada originaalpolükroomia. • Valge värv eemaldati kombineeritud mehaanilise puhastuse (skalpellid, bambustikud) ja märgpuhastuse meetodil, samaaegselt lahtiseid polükroomia kihte etanooliga pehmendades ja MfK (15%, 10%) liimainega tagasi kinnitades. • Kerkinud värvikihid vajutati tagasi kerge raskusega, silikoonpintsliga ja/või liivakotiga. • Liivakoti ja kinnitatud pinna vahele asetati Holytex kangas, et takistada kinnitatud pinna liimumist liivakotile. • Kaitsva kihina kanti puhastatud pinnale MfK 5% (deioniseeritud veega lahjendatud) kattekiht, mis kirkustab värve ega tekita pinnale liigset läiget. • MfK jäägid eemaldati pindadelt peale 24 h möödumist atsetoon-etanooli (w/w 40:60) lahusega. • Värviga katmata puidupinnad kuivpuhastati pindmisest mustusest suitsukäsnaaga.

<p>Objektile olevad korrodeerunud naelad puhastati mehaaniliselt (mikrofiiberpliats, traatpintsel, skalpell) ja kuivpuhastati (kitsekarvadest pintslid). Korrosioon konsolideeriti Paraloid B-72, 15% atsetooni lahusega, et takistada korrosiooni edasist levikut.</p>

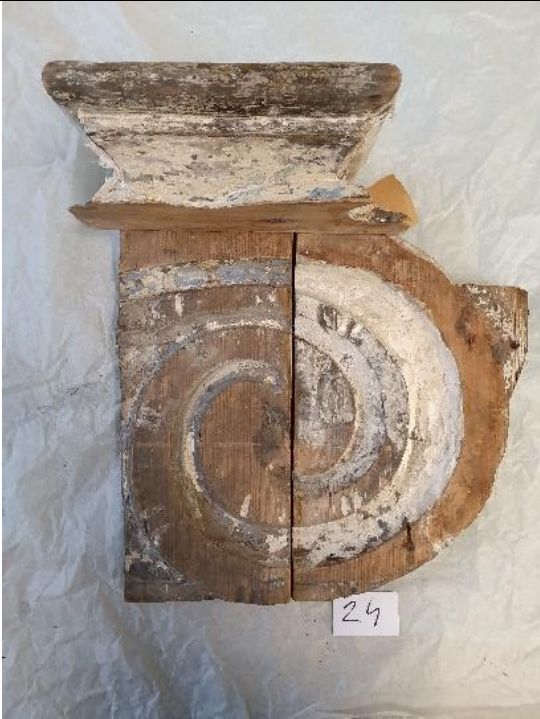
<p>D 112:11 24</p>	<p>Laudade polükroomia seisukord on halb. Pealmine valge värvikiht on suures osas pudenenud ja kadunud. Originaal polükroomiast on säilinud väikesed smalt sinise värvi ja tumehalli kruntvärvi alad. Poolkonsoolil valge värvikihi alt paljastub heas seisukorras smalt sinise ja pliivalge õlivärviga teostatud marmoreering, mis jätkub konsooli külge kinnitunud akantusvolumidil nr 31.</p>	<p>ATR-FT-IR ja SEM-EDS instrumentaal analüüsid konsooli (P5) kruntvärvide, tausta sinisest ja valgest värvist. (Vaata Lisa 3, Signe Vahuri koostatud analüüsitunnistust: Analüüsitunnistus_retaabel_E R.pdf)</p>	<ul style="list-style-type: none"> • Polükroomia pind puhastati esmalt kitsekarvadest pintslitega lahtisest tolmust ja mustusest (tolmuimejaga, pintselotsik). • Objekti pind kaeti profülaktilise mikalendi kleebisega (kalaliim 5%, vesilahuses), mis kaitses polükroomiat pudenumise eest transpordil. • Mikalenti eemaldati märgpuhastus meetodil, kasutades deioniseeritud vett ja puuvillavatti. • Konserveerimistöösena eemaldati objekti pealmine valge värvikiht, et originaalpolükroomia. • Valge värv eemaldati kombineeritud mehaanilise puhastuse (skalpellid, bambustikud) ja märgpuhastuse meetodil, samaaegselt lahtiseid polükroomia kihte etanooliga (va arvatud sinisel värvil) pehmendades ja MfK (15%, 10%) liimainega tagasi kinnitades. • Kerkinud värvikihid vajutati tagasi kerge raskusega, silikoonpintsliga ja/või liivakotiga. • Liivakoti ja kinnitatud pinna vahele asetati Holytex kangas, et takistada kinnitatud pinna liimumist liivakotile. • Sinisega värvitud aladelt eemaldati valge värv kasutades ainult kuiv- ja märgmenetlust. • Pulbristunud sinise värvi kinnitamiseks kasutati MfK 5% lahust, mis kanti pinnale pintsliga läbi hollytex kanga. • Kaitsva kihina kanti puhastatud pinnale MfK 5% (deioniseeritud veega lahjendatud) kattekiht, mis kirkastab värve ega tekita pinnale liigset läiget. • MfK jäägid eemaldati pindadelt peale 24 h möödumist atsetoon-etanooli (w/w 40:60) lahusega.

- Värviga katmata puidupinnad kuivpuhastati pindmisest mustusest suitsukäsnaga.

Objektil olevad korrodeerunud naelad puhastati mehaaniliselt (mikrofiiberpliats, traatpintsel, skalpell) ja kuivpuhastati (kitsekarvadest pintsliid). Korrosioon konsolideeriti Paraloid B-72, 15% atsetooni lahusega, et takistada korrosiooni edasist levikut.
