Lisa 11

Konserveerimistööde kava:

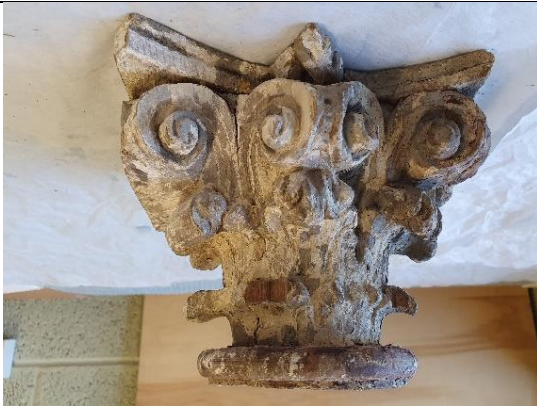
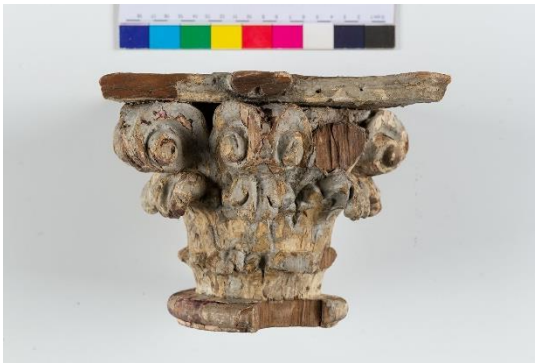
D
112:11/
23

Korintosekapiteeli polükroomia erineb kogu ülejäänud objektist, seega on selle kahjustused erinevad. Alumine valge kruntvärvi kiht on pude ja suures osas kadunud. Puidu mõõtmete kahanemise tõttu (suhtelise õhuniiskuse kõikumisel) on värvikihid puuskulptuurist irdunud ning ei paigutu enam täpselt tagasi oma kohale. Korintose kapiteeli baasil esinevad valge mädaniku, lilla ebanahkise (*chondrostereum purpureum*) kahjustused.

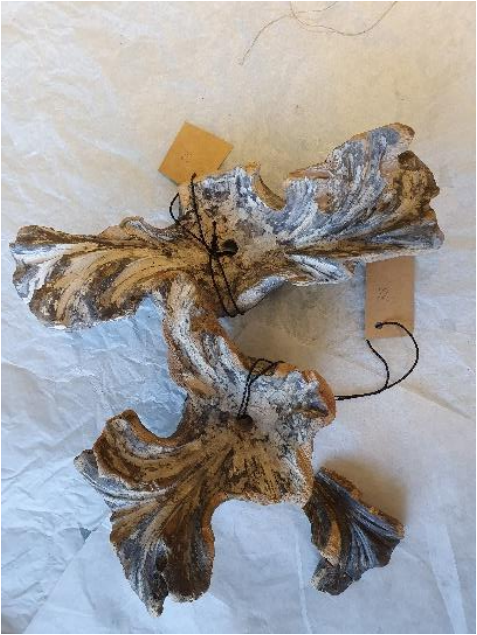
<p>D 112:11/ 29, 33</p>	<p>Akantunglehestiku detailid mis kuuluvad keskmiste akantusvolutide nr 17 ja 8 südamikü kesktele. Detailide marmoriimitatsioon maaling on krakleestunud, irdunud ja osaliselt kadunud. Pealmine valge värvikiht on osaliselt säilinud nikerduste süvendites. Mõlemal akantusdetailil on murdunud kaks akantus lehte, millist üks on eraldi säilinud ning on vaadeldav D 112: 11/ 25 fotol. Mõlema detaili puidul esinevad ka valge mädaniku, lilla ebanahkise (<i>chondrostereum purpureum</i>) kahjustused.</p>	<p>-</p>	<ul style="list-style-type: none"> • Polükroomia pind puhastati esmalt kitsekarvadest pintslitega lahtisest tolmust ja mustusest (tolmuimejaga, pintselotsik). • Konserveerimistöõde osana eemaldati objekti pealmine valge värvikiht, et avada originaalpolükroomia. • Valge värv eemaldati kombineeritud mehaanilise puhastuse (skalpellid, bambustikud) ja märgpuhastuse meetodil, samaaegselt lahtiseid polükroomia kihte etanooliga (va arvatud sinisel värvil) pehmendades ja MfK (15%, 10%) liimainega tagasi kinnitades. • Kerkinud värvikihid vajutati tagasi kerge raskusega, silikoonpintsliga ja/või liivakotiga. • Liivakoti ja kinnitatud pinna vahele asetati Holytex kangas, et takistada kinnitatud pinna liimustumist liivakotile. • Kaitsva kihina kanti puhastatud pinnale MfK 5% (deioniseeritud veega lahjendatud) kattekiht, mis kirkustab värve ega tekita pinnale liigset läiget. • MfK jäägid eemaldati pindadelt peale 24 h möödumist atsetoon-etanooli (w/w 40:60) lahusega. • Värviga katmata puidupinnad kuivpuhastati pindmisest mustusest suitsukäsnaaga.
