Palgist ehituspärandi taastamine hooldatud hoonete näitel

Magistritöö

II köide

Tallinn 2007

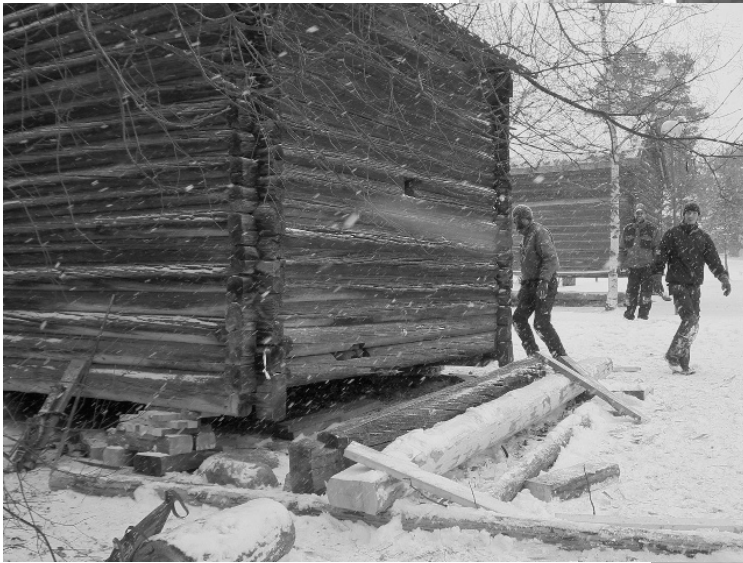
Foto 2.1.2. Jämtli Maakonnamuuseum.
Ait Överhogdalsboden'i vallast.
Jämeda aluspalgi vahetus. Allikas:
Lars Lundgren

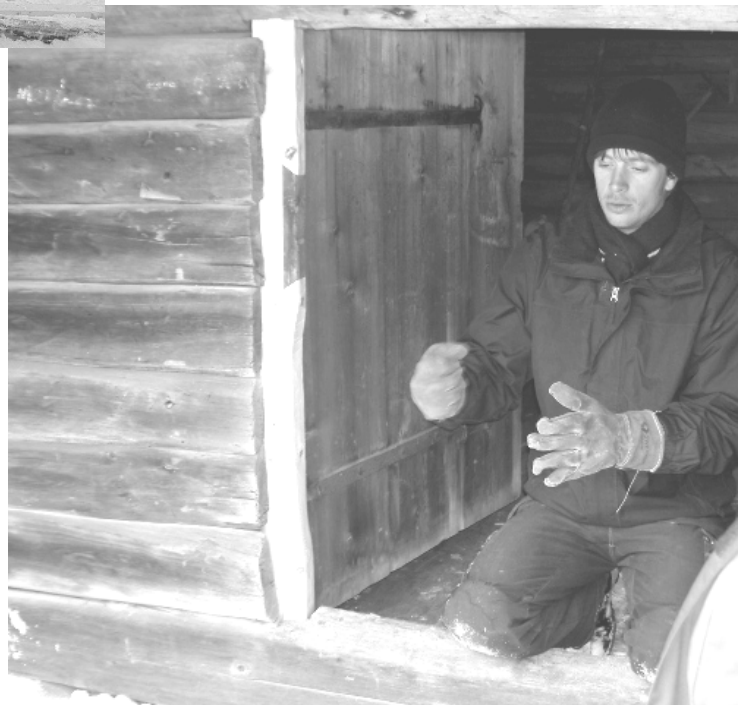
Foto 2.1.3. Jämtli Maakonnamuuseum.
Ait Överhogdalsboden'i vallast.
Praktika hindamine. Uus tenderpost
algse proteesitud detailiga. Allikas:
Lars Lundgren

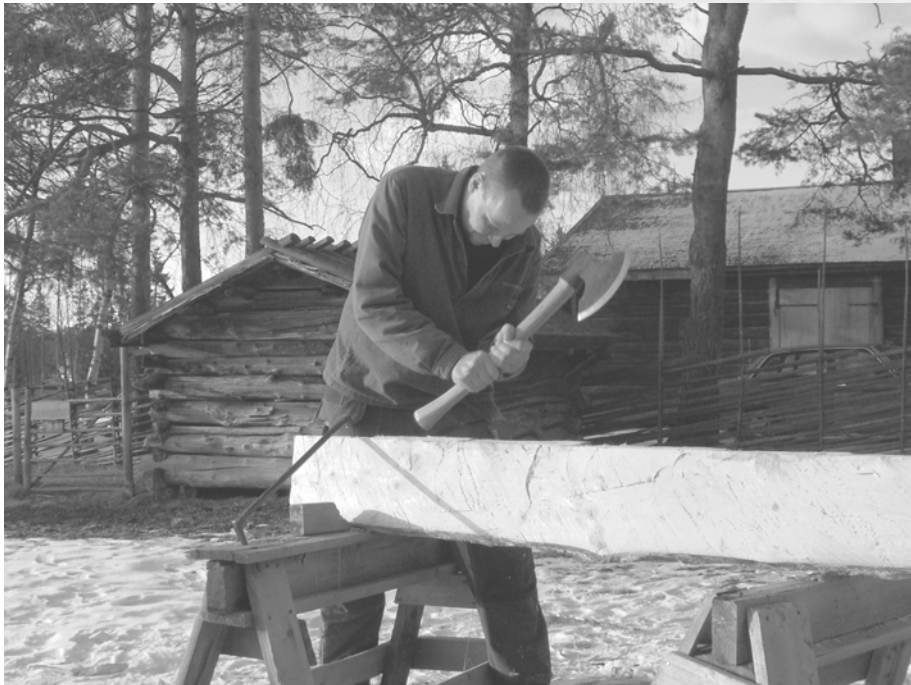
Foto 2.1.6. Jamtli
Maakonnamuuseum.
Mjölkboden på
Fäboden. Palkide
osaline asendamine.
Allikas: Øyvind
Svenning

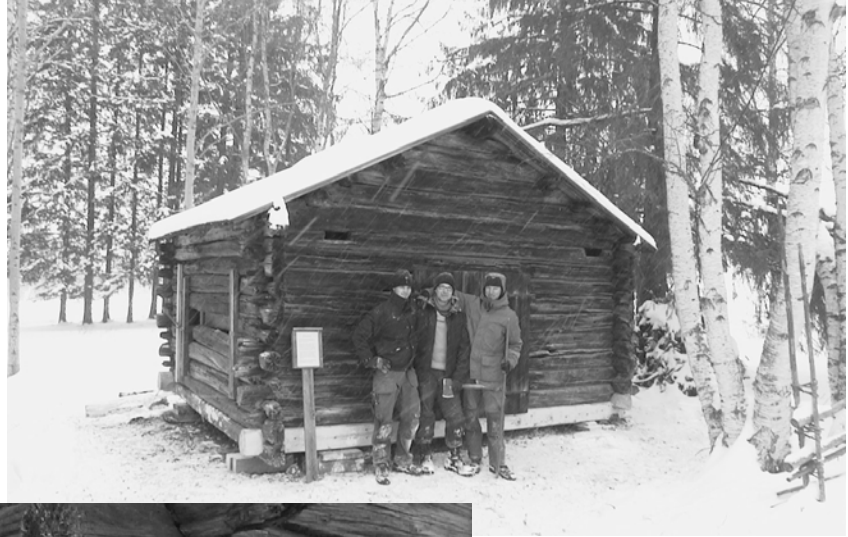
Foto 2.1.7. Jamtli
Maakonnamuuseum.
Salpeetriküün. Sissepääsu
külg A. Uus palk A1 on
alla sobitatud. Allikas:
Pär Erlandsson

Teine etapp oli pehkinud palkide asendamine vanade koopiatega (fotod 2.1.7-2.1.9). Asendusmaterjaliks kasutati algsest parema kvaliteediga lülipuidurikast männipuitu, mis muuseumi praktikale kaks-kolm nädalat eelnevalt oli langetatud. Kopeeritud palgid A1, C1 ja D1 dokumenteeriti võimaluste piires, vastavalt kuidas pehkinud osadest arvestada sai. Igal palgil märgiti ära palgi üldpikkus, nurgatapi iga õnara külgede kõrgus ja sügavus, kaela laius ja sügavus (ülalt/alt), pähiku laius ja sügavus, samuti tahkude umbkaudsed mõõdud (joonis).

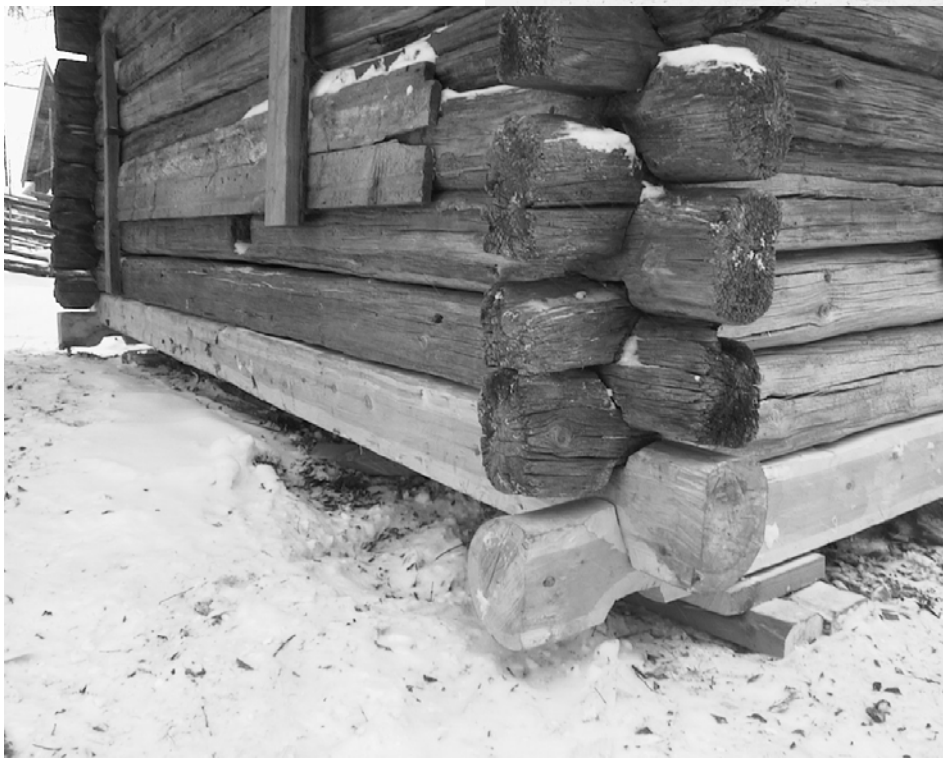
Foto 2.1.8. Jamtli
Maakonnamuuseum.
Salpeetriküün. Nurk
CD. Uued palgid C1 ja
D1 on alla sobitatud.
Kunagi eemaldatud
palgi D1 jaoks on
vastavad õnarad
raiitud. Allikas: Pär
Erlandsson

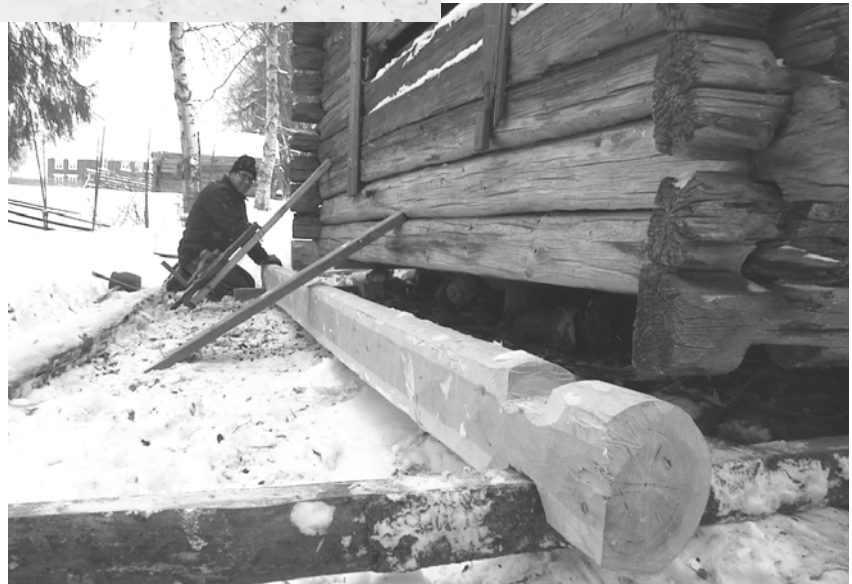
Foto 2.1.9. Jamtli
Maakonnamuuseum.
Salpeetriküün. Nurk BC.
Uue palgi C1 alla
sobitamine. Allikas: Pär
Erlandsson

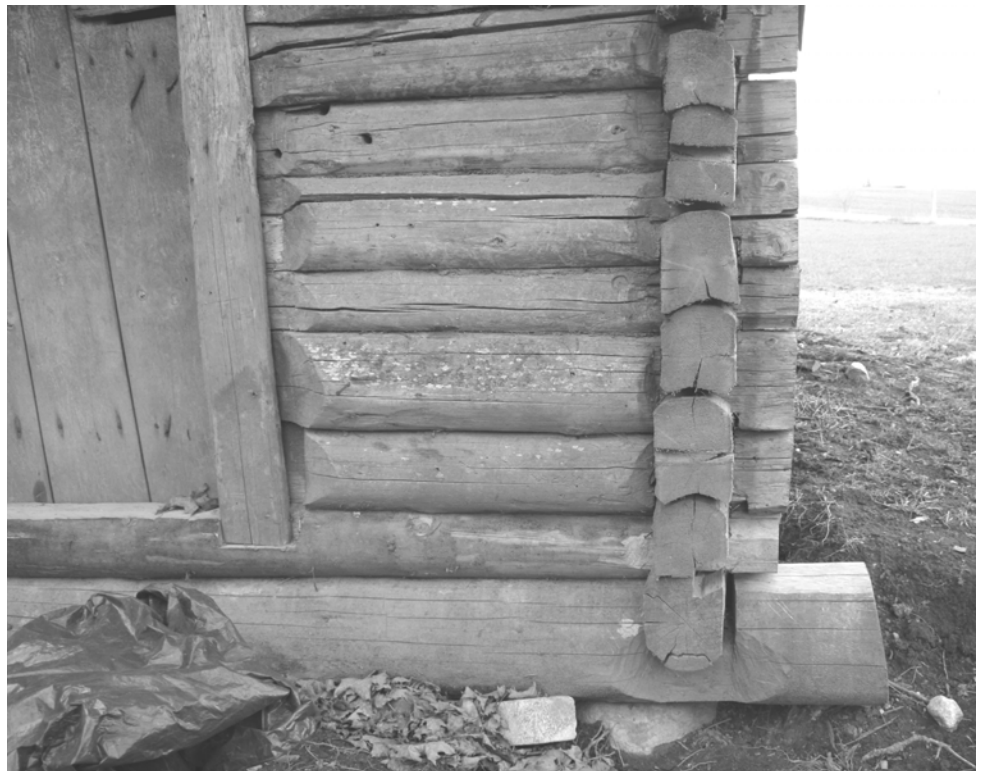
Foto 2.2.2. Aida A seina kaks alumist palki on vahetatud. Palgi A1 õnarus on liiga lai, tahk algsest erinev ning põhik ca 10 cm pikem.

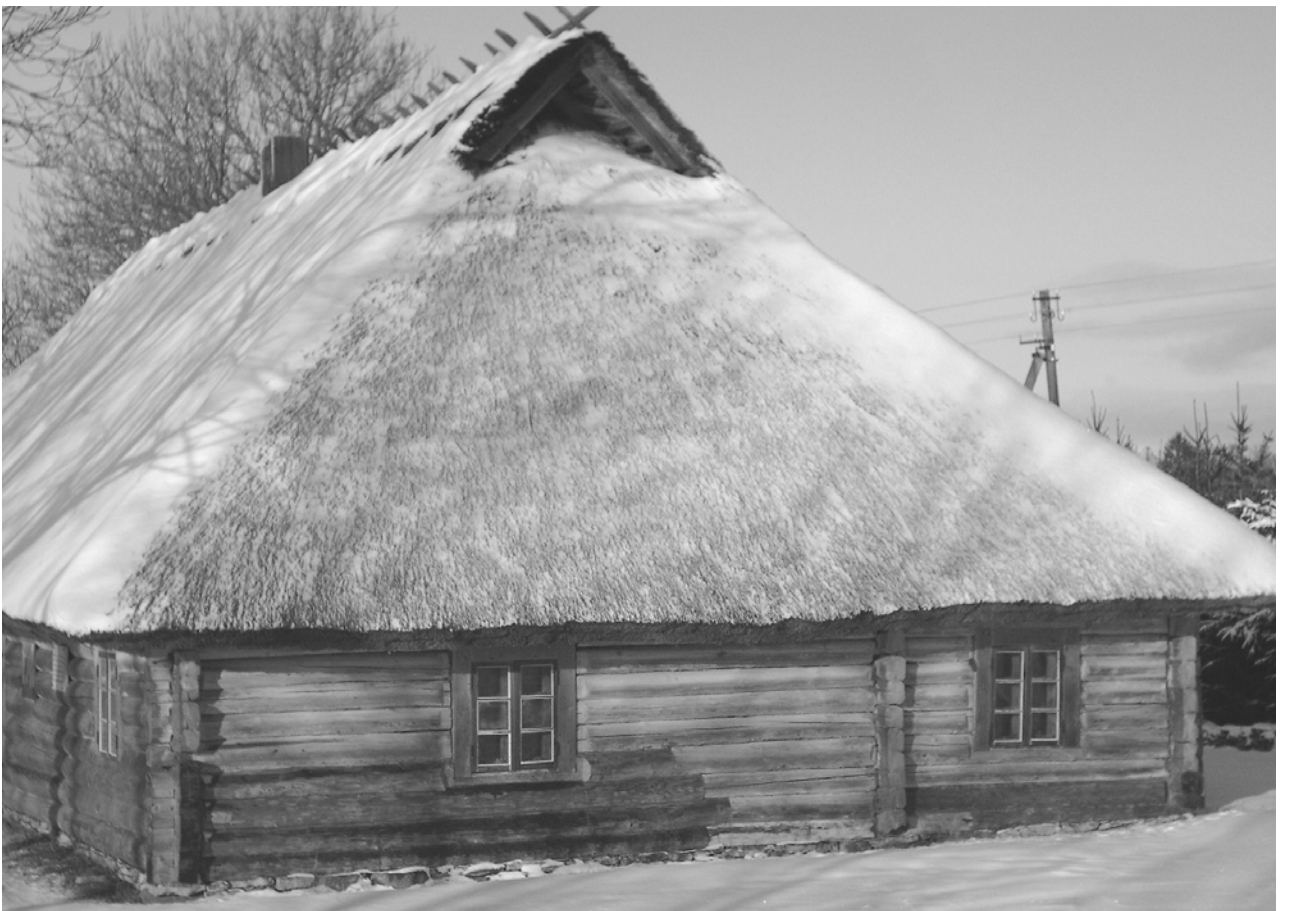
Foto 2.3.2. Kõrts peale taastamistöid aastal 2007.

Visuaalselt on näha, et restaureerimistöode käigus asendati või jätkati uuega peamiselt seinad allpool asetsenud pehkinud palke: lõunaseinal A neli; idaseinal B neli, seinal C kaks; põhjaseinal D kaks alumist. Seinal E vahetati kaks alumist, seinal F 3.,4. ning 6. palk, seinal G 1.,2.,3. ning 6. palk. Põhjaseina kivimüürini ulatuval seinal H vahetati välja viis täispikka palki, üks jätkati. Lisaks tehti rida väiksemaid jätkatud proteesimisi, mis võimaldas maksimaalse algse substantsi säilitamise.

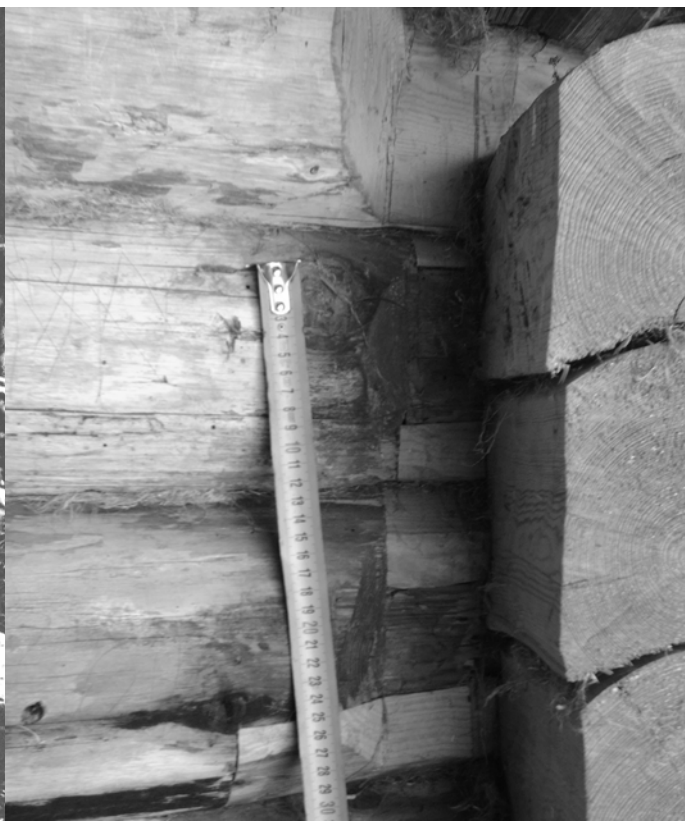
Foto 2.3.4. Proteesitud pähikud nurgaliite G juures.

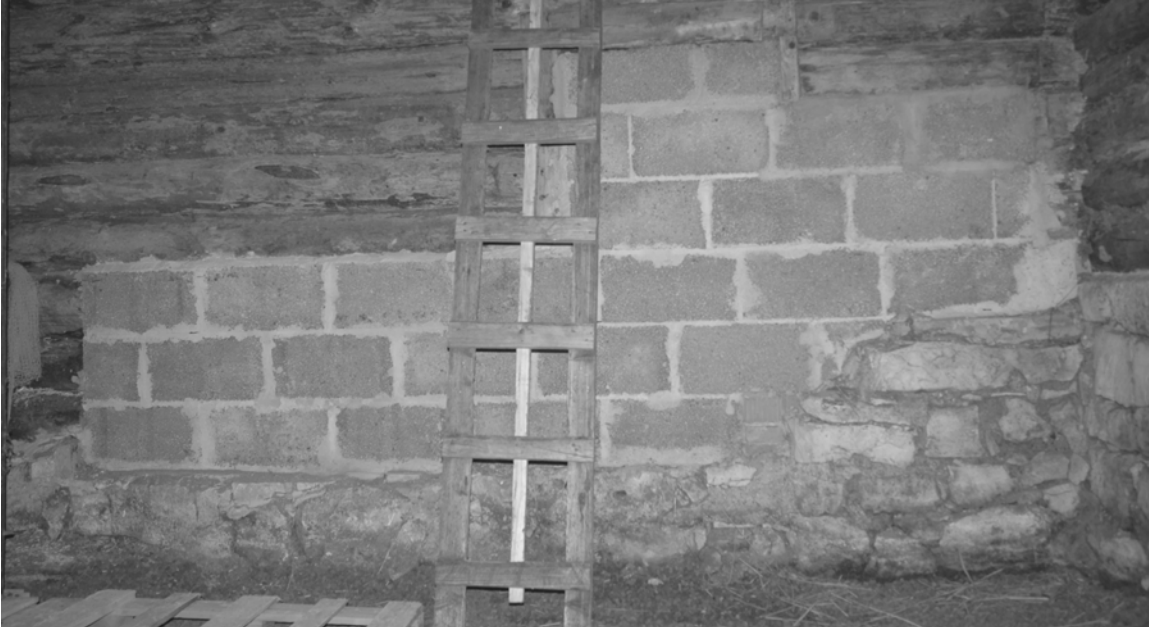
Foto 2.5.2. Kaasaegsed materjalid: fibroplokkidest laotud vahesein B.

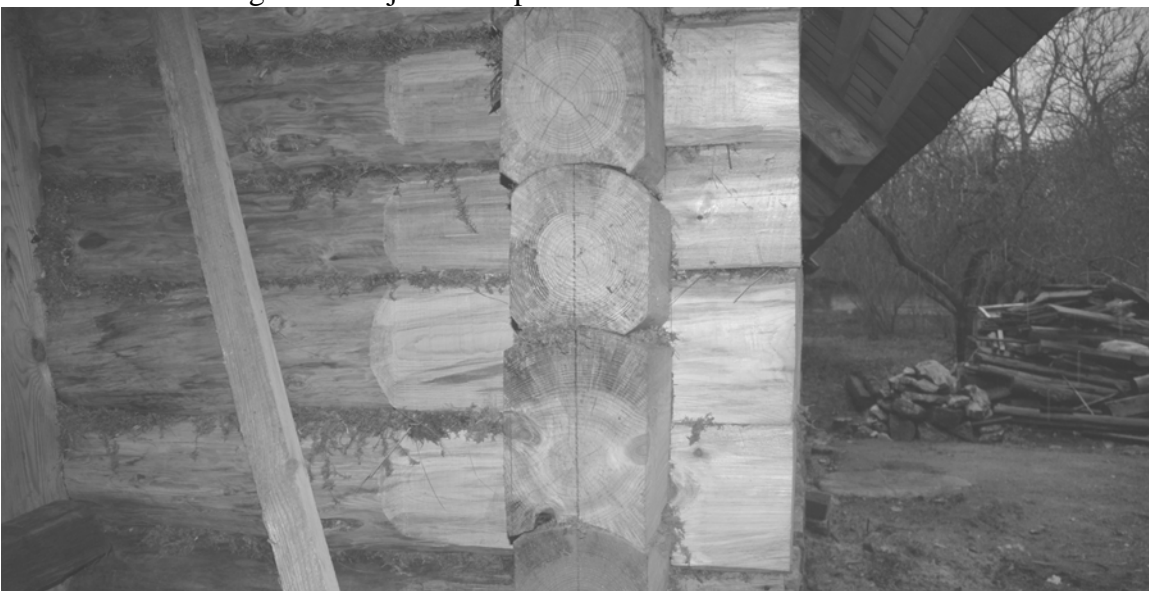
Foto 2.5.3. Kaasaegsed vahendid: asenduspalgid on meisterlikult kettsaega töödeldud. Uued nurgaliited on täpsemad kui algsed.

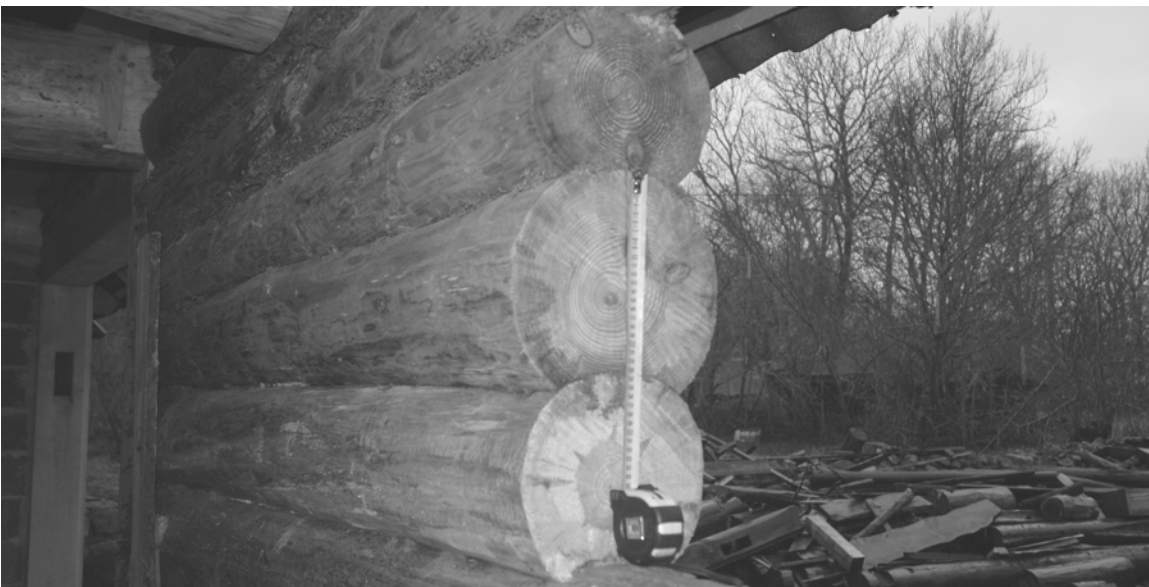
Foto 2.5.4. Asendusmaterjal: lüli- ja maltspuidu suhe on tagasihoidlik. Ülitäpselt valminud vara.

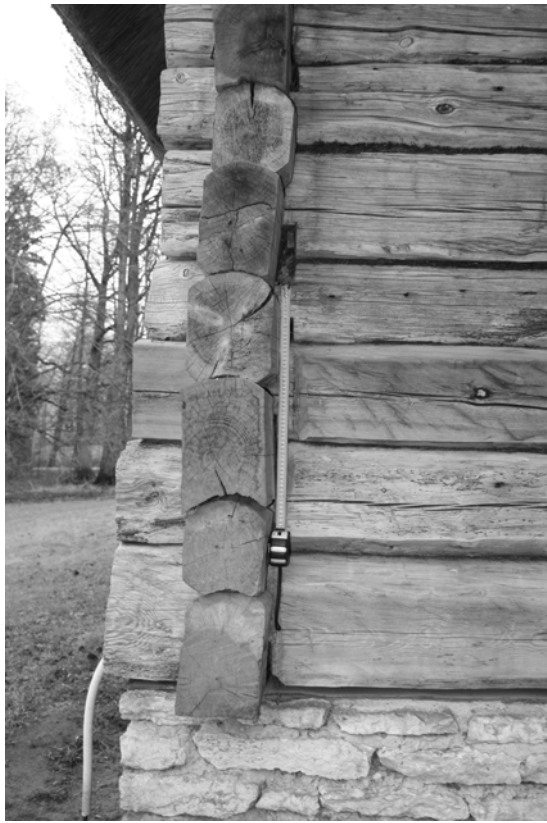
Foto 2.6.7. Nurk AB. Asenduspalgid on algsetest kitsamad

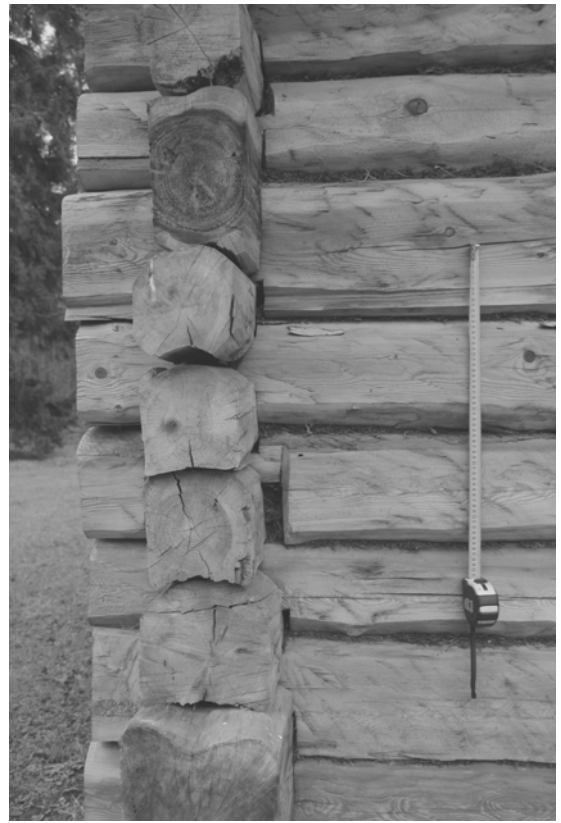
Foto 2.6.8 Nurk DE. Asenduspalkide vigased õnarused ja kaelad

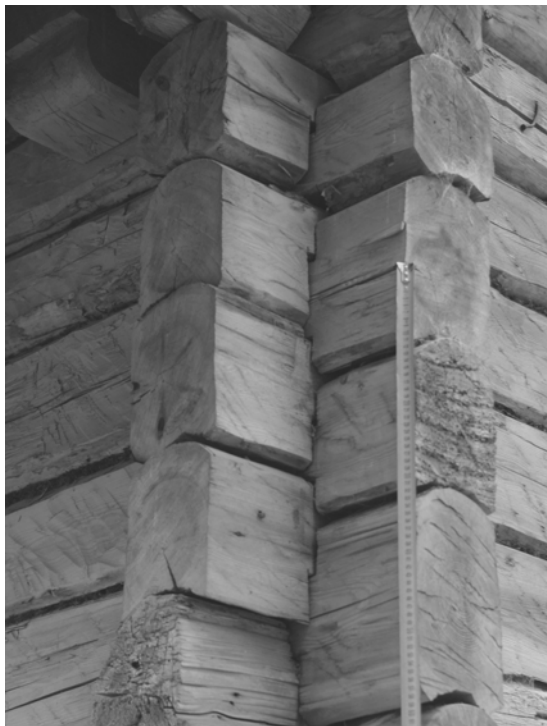
Foto 2.6.9. Nurk EF. Viga asenduspalkide kõrguste arvestamisel. Palgil F13 pole märgatavat õnarust

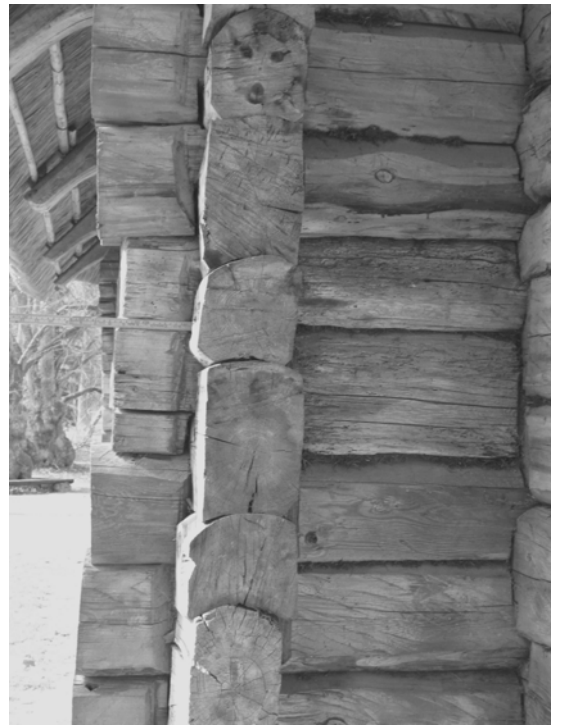
Foto 2.6.10. Nurk GH. Asenduspalkide pähikud on algsetest pikemad

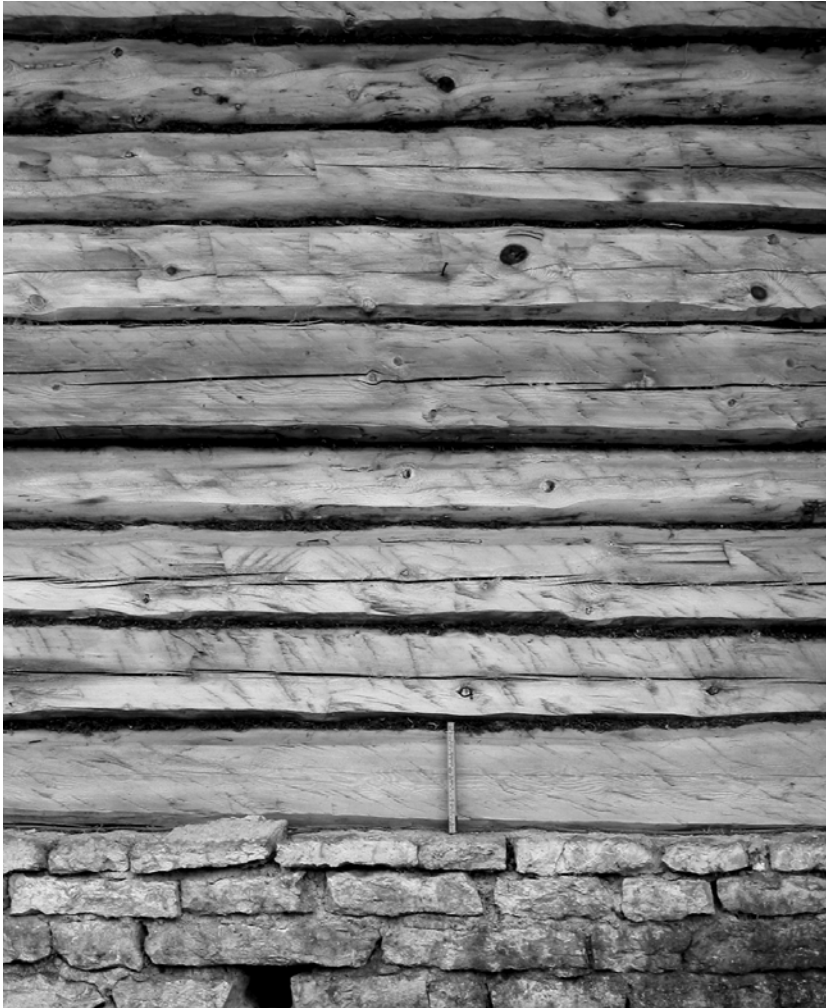
Tahumise kvaliteet on väga vahelduv, sõltudes ilmselt töömehest. Tehniliselt on uute palkide tahumise jäljed veel värsked. Tahumise kvaliteet on väga ebahühtlane: palgid on reeglina sirgelt tahatud, esineb ka väga robustseid kohti. Tehnika võib ühel palgil olla täpne ja selge rütmiga, samas kui järgmine palk on konarlik, igasuguse rütmi ja kogemusetu valmis tahatud. Kokku jätavad seinapinnad väga ebahühtlase ja kohmaka mulje. Näiteks võib tuua lõigu D seinaga alumistest palkidest (foto 2.6.12): palk D1 on tahatud 15-30° nurga all ja rütmikalt; D2 on tahatud 50-70° nurga all, pind on suhteliselt sile, rütm ebahühtlane; D3 on tahatud nagu juhtub, ms oksakohta mõlemat pidi.

Foto 2.6.12. Sein D. Kabeli asenduspalkide töötlus. Igal palgil on näha veidi erinev tahumiskäekiri, tahumise nurk ja löögi rütm
