**AJALOOLISTEL KIVIHOONETEL 1994-2003  
RESTAUREERITUD LUBIKROHVFASSAADIDE  
SEISUNDIUURING.**

**MAGISTRITÖÖ.**

**Magistrand: Janno Meriloo**

**Tallinn 2005**

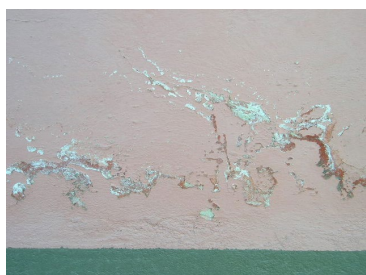
**Foto 16**

Kõige alumisel, soklipealsel rustikajoonte vahelisel krohvitahveldisel, mis on fassaadi põhipinnast (st. välja arvatud sokkel) ainukesena kaetud silikaatvärviga, esineb mõnedel kohtadel värvi koorumist (vt. foto 16). Põhjuseks peamiselt seinast väljaliikuvate soolade surve.

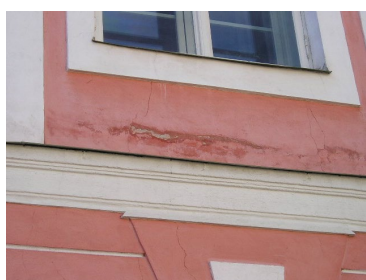
**Foto 17**

I/II korruse vahekarniisi plekist ca 15-20 cm kõrgusel esineb krohvipinnal niiskusest tekkinud tumedam rant (vt. foto 17). Ca 15-20 cm kõrguseni kaeti lubivärvitud pind hüdrofoobiga, et kaitsta krohvipinda pidevast märgumisest (näit talvel plekil lumi) tekkida võiva kahjustuse eest. Hüdrofoob on oma ülesande täitnud. Krohv on säilinud normaalselt, ainult üksikutes kohtades esineb pindmise kihi pudenemist.

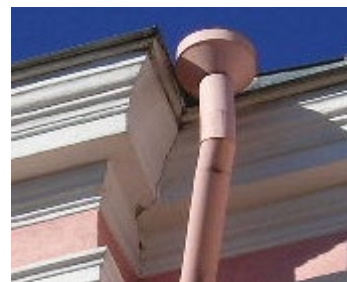
**Foto 36**

Nähtav värvi koorumine aknaplekkidelt, vihmaveetorudelt. Ühe keskmise vihmaveetoru tagant, krohvikarniisil nurgas mõra ja värv natuke koorunud (vt. fotol 36).
