**PEETER SUURE MEREKINDLUSE  
PEAPOSITSIOONI RANNAKAITSEPATAREI  
NUMBER 4  
RESTAUREERIMISKONTSEPTSIOON**

Kursusetöö

Tallinn 2007

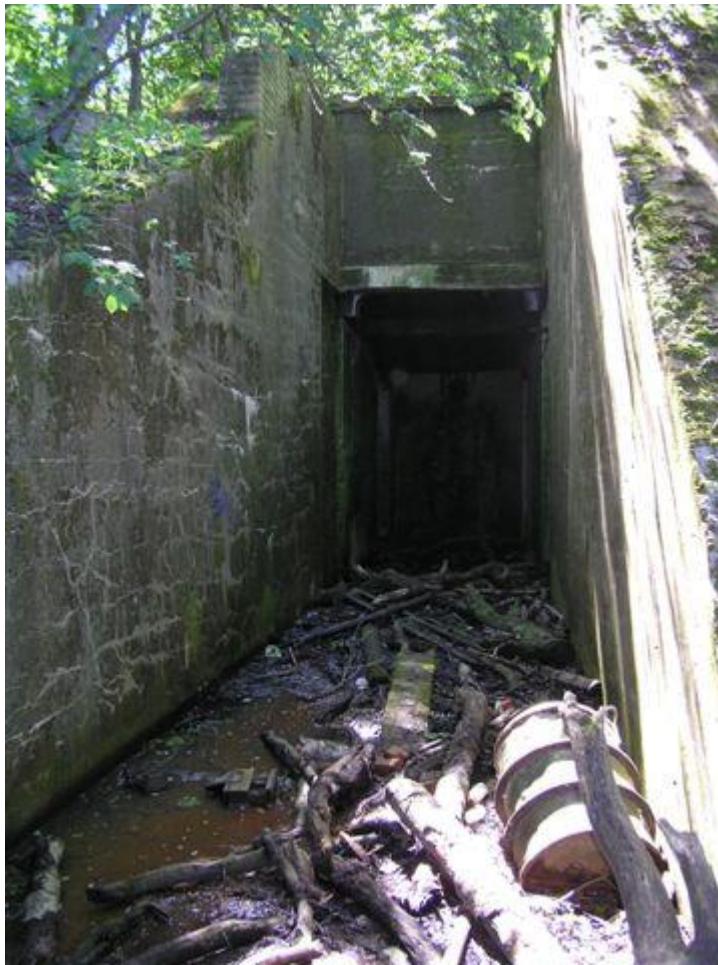
Pilt 9: Helgiheitja varjend.

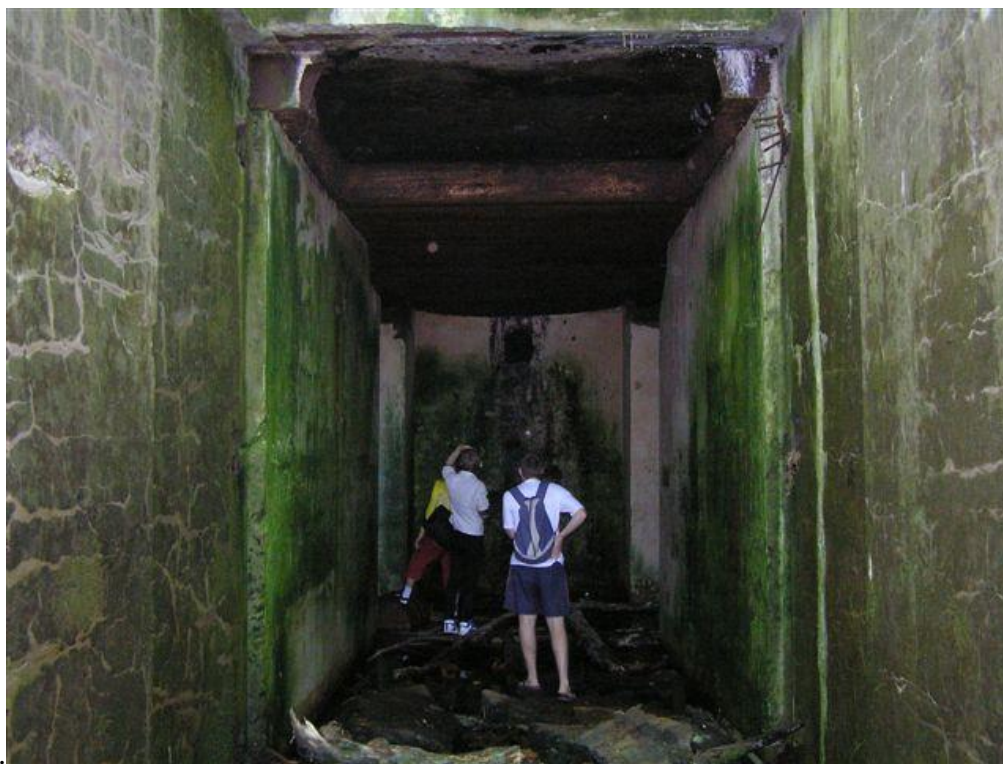
Prožektoripositsioon on samas funktsioonis kasutuses olnud ka hilisemal ajal – sellest annavad tunnistust Nõukogude Liidu piirivalve poolt püstitatud silikaattelistest prožektorikuuri seinad varasema rajatise ees

Pilt 10: Helgiheitja varjendi sisevaade.

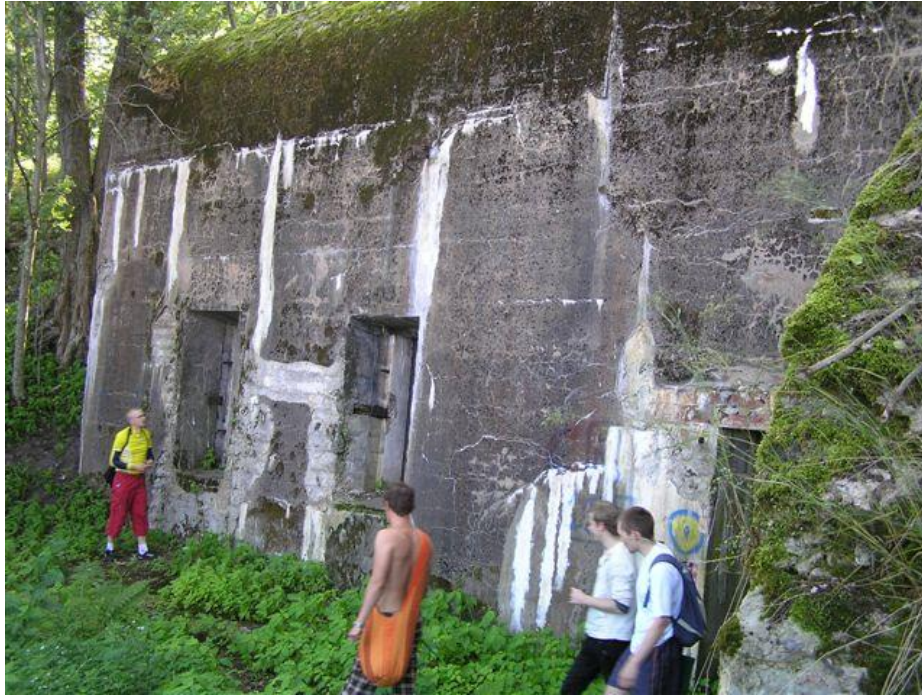
Pilt 11: Helgiheitja jõujaama varjend.

Helgiheitja jõujaama kahjustused võrreldes komandopunktiga on suhteliselt väiksed. Fassaadil võib täheldada kohati seinakrohvi irdumist ning esineb aerosoolvärviga tehtud kirjutisi. Siseruumidest on demonteeritud osaliselt metalltalad.

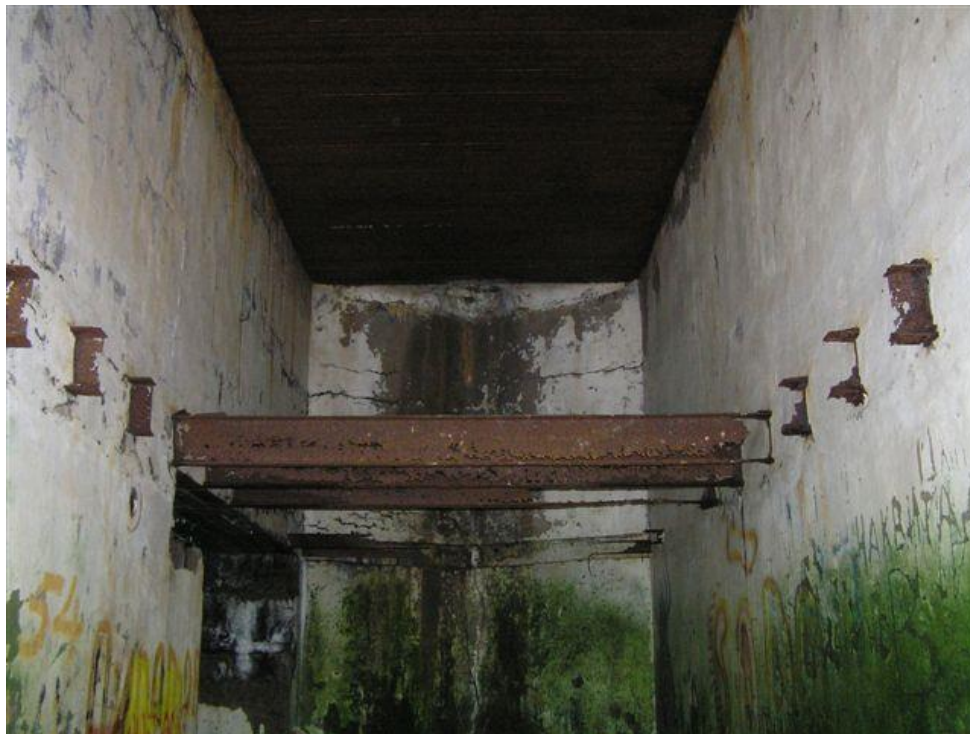
Pilt 13: Helgiheitja jõujaama varjendi sisemusest demonteeritud metalltalad.

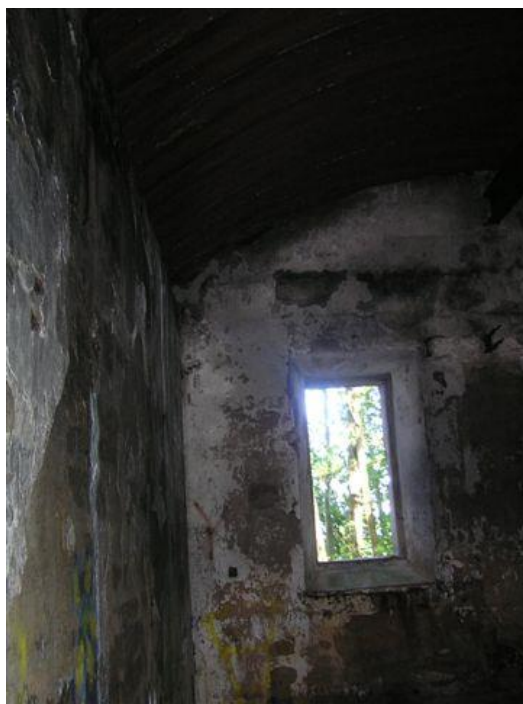
Pilt 14: Vaade helgiheitja jõujaama varjendi siseruumi.

Objekt on täitunud olmeprügiga ja põrandapinda katab kohati paarikümne sentimeetrine veekiht. Siseruumide seintel on näha suuremaid niiskuskahjustusi. Ehitis on tühi, avatäited puuduvad. Hilisemaid ehituslikke täiendusi hoone juures ei ole märgata. Rajatis on hooldamata ning vajab heakorrastustöid.

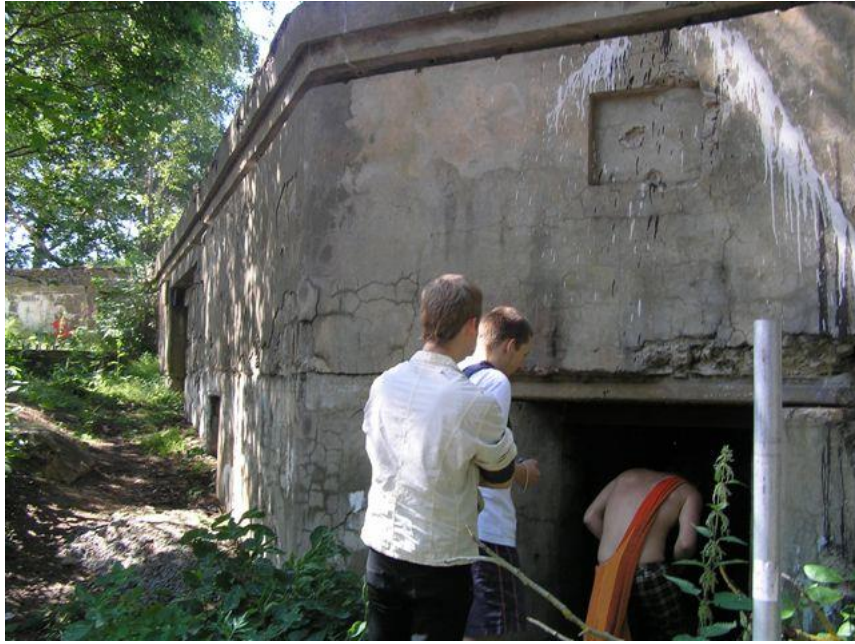
Pilt 15: IV Meeskonnavarjend.

Positsioonide I, II, III meeskonnavarjendid paiknevad suurte betoonkividest rusuhunnikutena üksteise kõrval piki praegust Kakumäe teed. Üldiselt hästi säilinud IV positsioonil (meeskonnavarjend ja kahurialus) (Lisa 5) on näha niiskusest tingitud pinnakrohvi kahjustused ning kohati teatud mehhaaniliste tegevustega lõhutud rajatise fassaadid. Siseruumides märgatavad sooldumisjäljed ja niiskuskahjustused, osaliselt on eemaldatud metalltalad laest. Objekt on täis kuhjatud kõikvõimalike prügielemente ja laest alla langenud sisevoodri tükke, mis takistavad täpsemate vaatluste teostamist siseruumide seisundi kohta. Avatäited puuduvad. Hilisemaid ehituslikke täiendusi ehitise juures ei ole märgata. Rajatis on vähe hooldatud ning vajab heakorrastustöid.

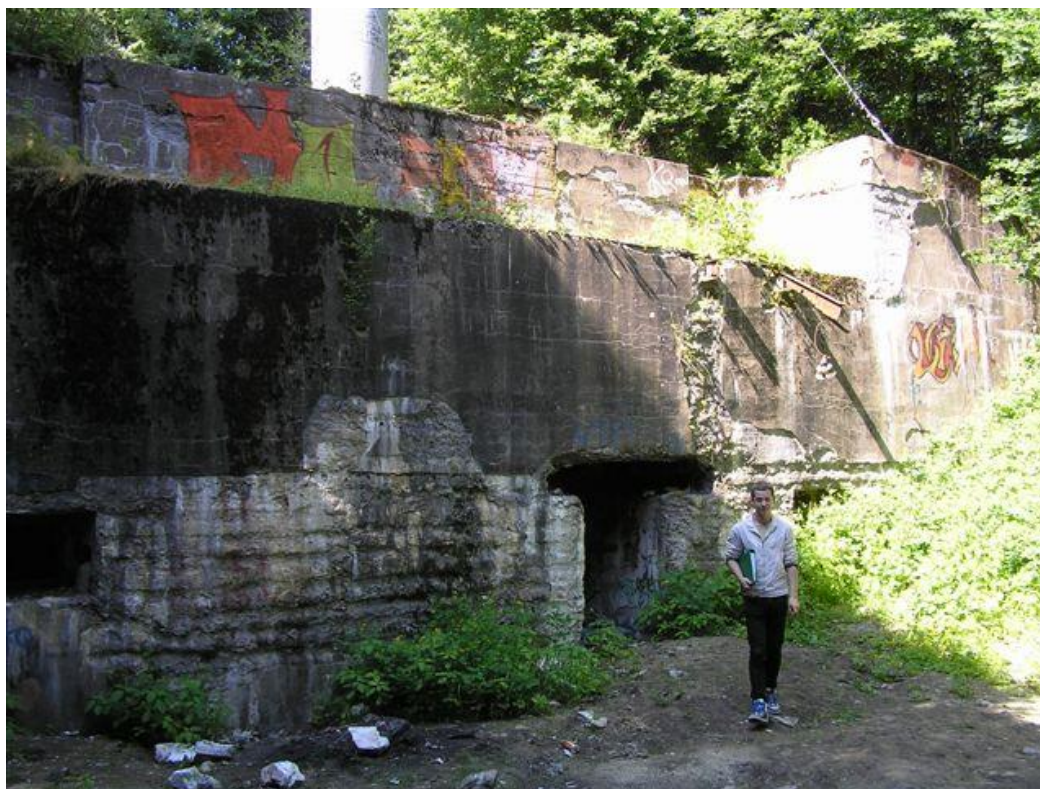
Komandopunkt on looduslikku liivaseljandikku rajatud betoonvarjend, millel on avatud vaid sissepääsupoolne (maapoolne) esisein (kõrgus umbes 6 m ja laius tugimüüridega 22,3 m) (Lisa 6). Betoonseinad on valatud suhteliselt suureteralisest, graniitkivitükkidest

täitematerjaliga betoonist, viimistlus nii sees kui väljas tasanduskrohv. Siseseinte alaosas 10 cm sügavune ja u. 30 cm kõrgune orvand (drenaažikanal). Varjend koosneb kahest ruumist (6,4 x 2,7 ja 4 x 2,8 m), nendevahelisest koridorist ning sissepääsu eesruumist. Viimase nurgas asub ventilatsiooniava ja suuremasse ruumi ulatuv vaatekanal. Esifassaadipoolse seina paksus on umbkaudu 155 cm Mõlemat ruumi valgustab aknaava mõõtmetega 100 x 75 cm, säilinud on luukide poldid. Lagi toetub metallist I-taladele, mille peal asetseb 2,35 - 4 m. paksune betoonikiht. Varjendi katusel paikneb betoonist valatud vaateplatvorm, selles on kolm nišši vaatlus- ja sihtimiseadmete jaoks. Varjendi laele, vaatlusplatvormi keskosa kohale püstitati 1954 a Kakumäe päevamärk – 4 tahuline metallisõrestik konstruktsioon, kõrgusega 16 m. Märki aluse tegemiseks valati vaatlusplatvormi keskosa ühe kõrguseks rinnatise. Märki demonteerisid 1994. aastal metallivargad. 1998 a taastati Veeteede Ameti poolt Kakumäe päevamärk.<sup>52</sup>

Pilt 18: Komandopunkt.
