1. SISSEJUHATUS

Eesmärgiks on bakalaureusetöö raames restaureerimiskontseptsiooni esitamine Tallinnas ajaloolise Kadrioru lossiteenijate alevikku kuulunud Poska 35 krundi hoonestusele. Pooleteistkordne väärrika ajalooa rõhtpalkehitis ning kõrvalhoone on kultuurimälestised¹ ja paiknevad Kadrioru miljööväärtuslikul ala. Poska 35 hoonete restaureerimine on üks osa Aktsiaselts K-Projekt poolt algatatud Poska tn 31 kinnistu ja lähiala detailplaneeringust². Omaniku soov on elamu ja abihoone restaureerimisprojekt, mille põhiküsimuste lahendamisega käesolev restaureerimiskontseptsioon tegeleb. Hoonestusele on eelnevalt koostatud eritingimused³, mis nõuavad põhjalike uuringuid. Sise- ja välisuuringute tulemuste analüüsist lähtuvalt on kirjeldatud mälestiste hetke seisukord, arutletud hoonete fassaadiproblemaatikat ning pakutud välja võimalikud lahendused restaureerimis- konserveerimistöde teostamiseks. Arvestades hoonete väärikat ajalugu ja erinevaid ehitusetappe, siis on olulist rõhku pööratud arhitektuuriajaloolisele ülevaatele. Ajalookäsitlus kajastab puitehtiste arengu lugu Eestis ja fassaaditüüpide kehtestamist. Viimase olulisust kinnitab Poska 35 eluhoone fassaadilahendus, tüüpprojek

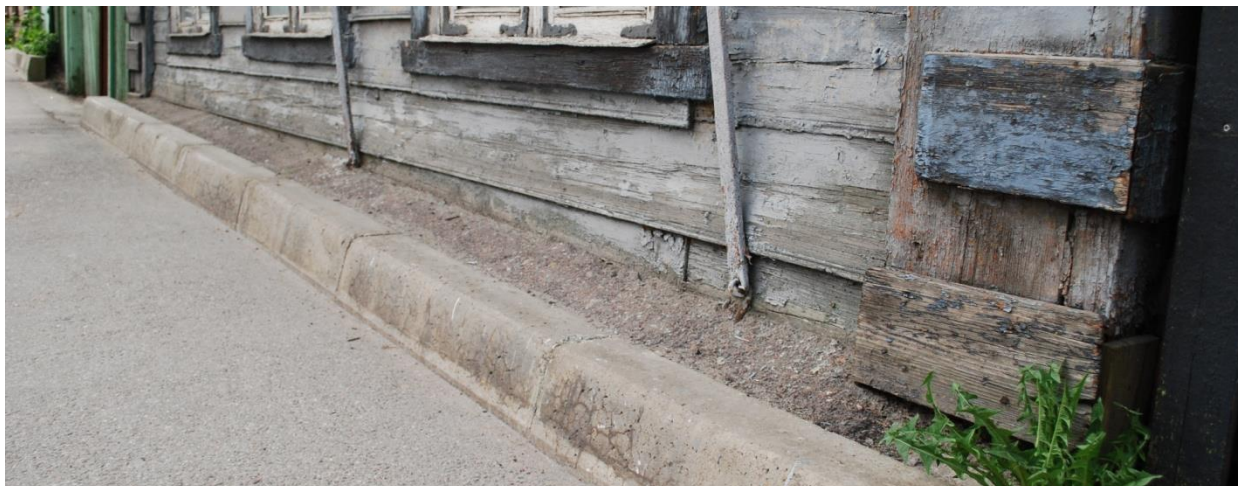
Problemaatiline on olukord tänavapoolse fassaadiosa esimeste palgikordadega. Aja jooksul on kõnnitee pinda sedavõrd tõstetud, mattes tänaseks enda alla sokli veelaua ja ühe laudise reast.

Eelnevalt pildilt on hästi näha madalat soklit, veenina ja esimest fassaadilaud. Järgnev foto on tõenduseks tõstatatud probleemile, mis näitab ära olukorra tõsidust. Sellest lähtuvalt on alust arvata, et alumised palgiredad võivad olla niiskuse kahjustuste tõttu kohati amortiseerunud (vt ill. 15 lk 23)

ill: 15. Poska 35 hoone tänavapoolse fassaadi palgikorrad täna. Foto 2008.

Restaureerimistöode järjekorras esimesena peaks tähelepanu pöörama fassaadi alumistele palgikordadele (vt ill. 14 lk 22, ill. 15 lk 23). Ajaga tõusnud kõnniteepind on oluliseks ohuks kogu hoone tehnilisele seisundile. Probleemi saab lahendada liigse kõnniteeäärstuse eemaldamisega, millele järgnevate uuringute käigus määrata ka konstruktsiooni võimalikud kahjustused. Lisaks on esimese korruse akende alla hilisemalt lisatud vale profiili ja laiusega rõhtlaudis, mis rikub hoone fassaadikujunduse terviklikku kompositsiooni. Hea üldmulje taastamise eesmärgil tuleks need asendada originaalist lähtuvatega (algupärase laiuse ja profiiliga).

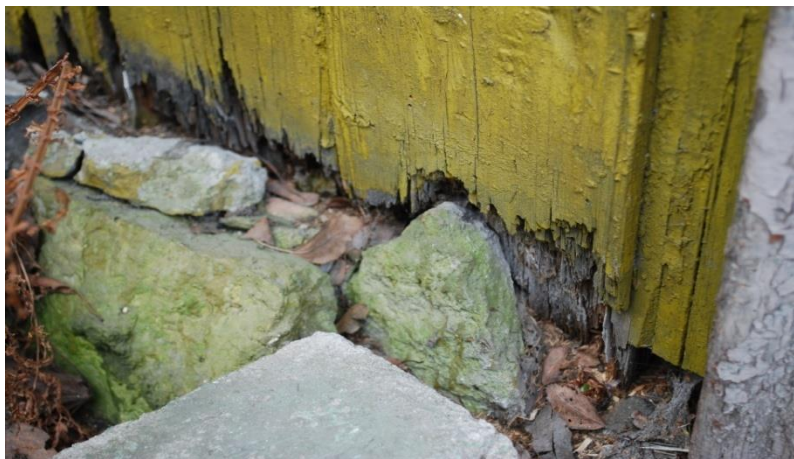
ill: 24. Abihoone hoovifassaadi amortiseerunud laudis. Foto 2008.

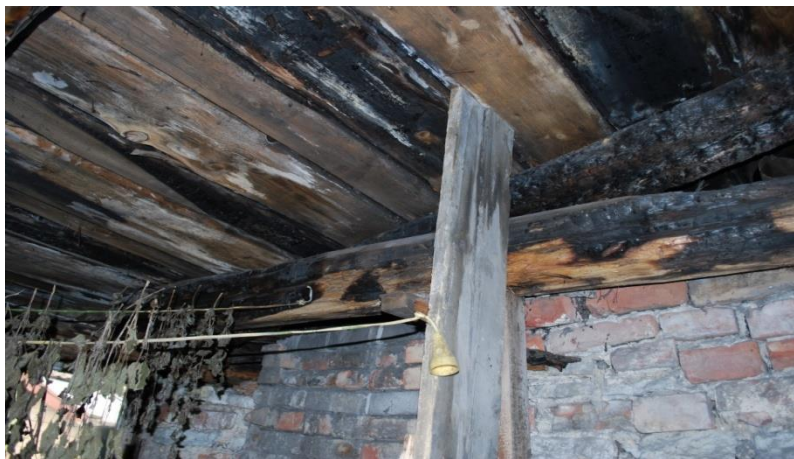
ill: 25. Abihoone põlemisjäljed hoovipoolsemas osas (kuuri ja abihoone vaheline sein) Foto 2008.

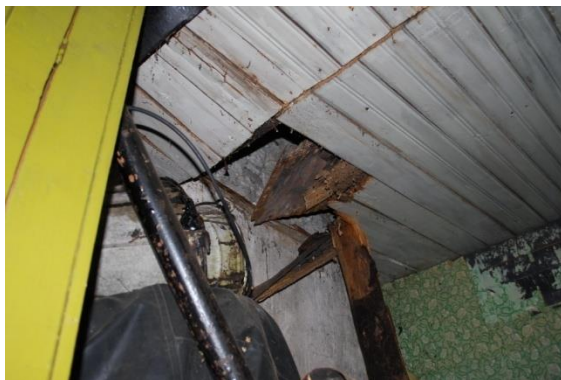
Hoone interjööri seisukord ei ole kiita. Oluliselt on seda mõjutanud vundamendi puudumine ja sissekukkunud laeosa. Valitud seintel on tugevad putukakahjustused. Seejuures on endiselt säilinud hoonel laudpõrand ja siseuksed. Hoone on hetkel kasutusel puukuurina.

ill: 28. Sissekukkunud laeosa. Foto 2008.

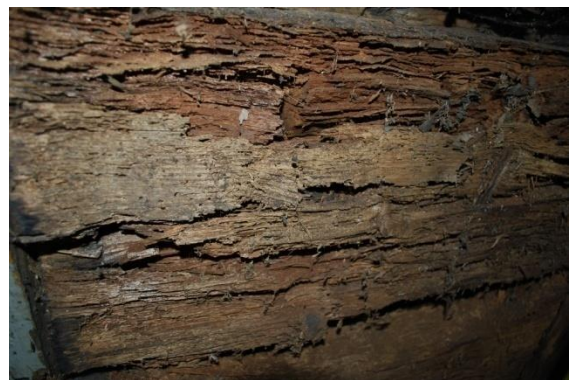
ill: 29. Tugev putukakahjustus vaheseinal. Foto 2008.

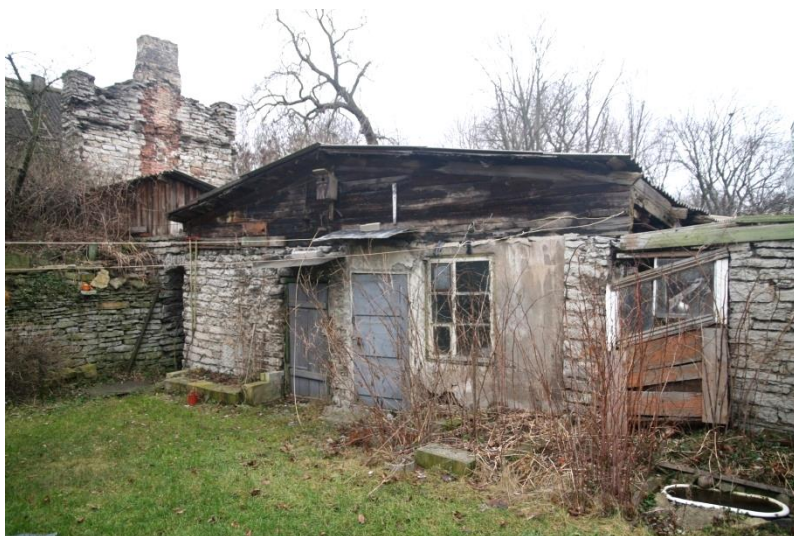
ill: 31. 1949. a tulekahjus kannatanud hoovihoone. Foto 2007.

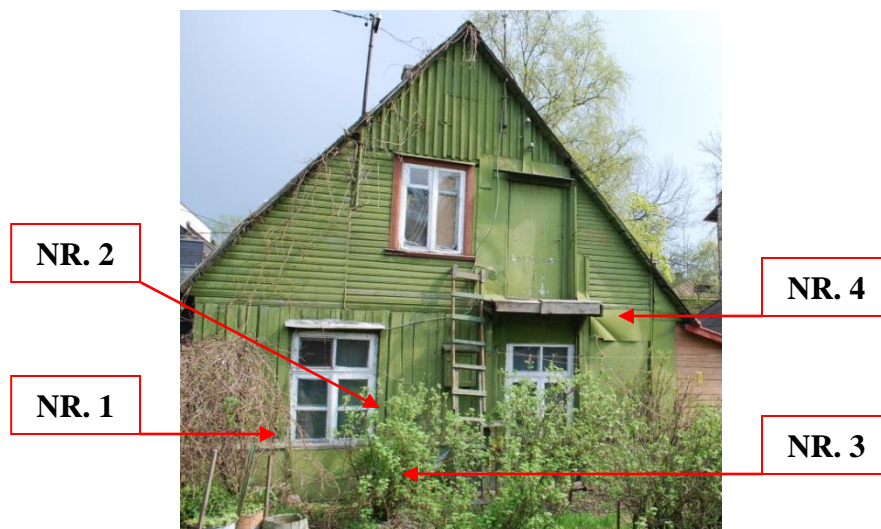
Poska 35 elamu hoovipoolsemad fassaadid on hilisemalt kaetud vabalt valitud materjalidega. Juhuslikest laudadest lappimised, plekitükid ja papp täidavad tänapäeval ainult ilmastikutingimuste eest kaitse ülessannet, esteetiline välimus ja ilu puudub täielikult. Avamiste tulemusena selgus, et algsest hoovi fassaadikujundusest ja materjalikasutusest ei ole säilinud midagi. Põhjuseks saab tuua 1949. a põlengu, mille käigus hävis 2. korrus pea täielikult ja nagu selgub, siis kannatas selle all ka kogu hoovi välisviimistlus. Põlemisjärgi võis leida nii 1. korruse aknaraamilt, kui ümberkaudsetelt palgikordadelt (vt lk. 39). Erandina saab välja tuua maja hoovipoolsema osa küljefassaadi (Poska 33 poolne, tuulekoja ja värava vaheline sein), mis on täna kaetud täies ulatuses plekiga. Hilisemate viimistluskihtide alt tuli välja laudiseprofiil, mis sarnaneb tänavapoolse fassaadi laudisega. Tulemustest lähtuvalt on koostatud ka restaureerimissoovitused.

Pindade avamine hoovifassaadil. Foto 2008.

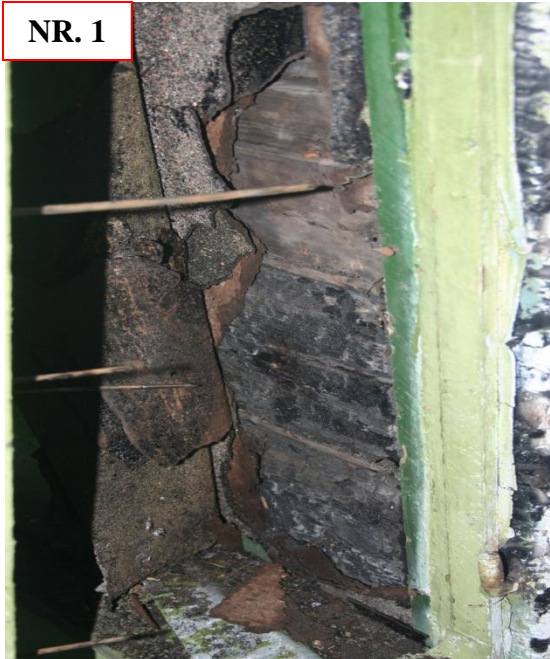
NR. 1

ill. 55. Põlemisjäljed palgikordadel. Foto 2007.

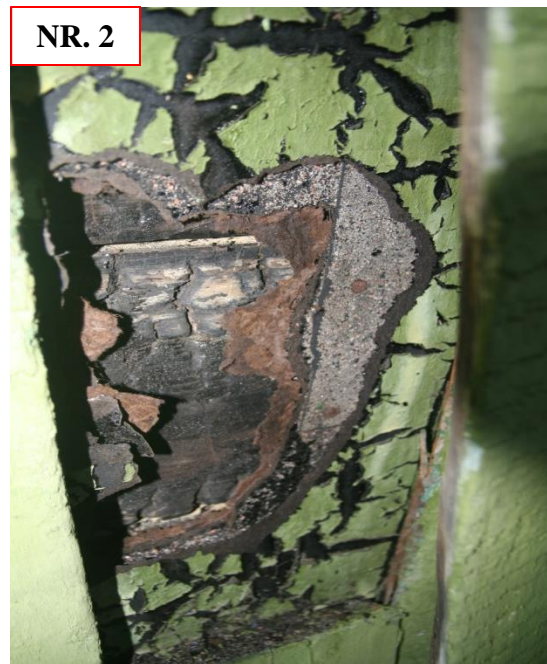
NR. 2

ill. 56. Põlemisjäljed palgikordadel. Foto 2007.

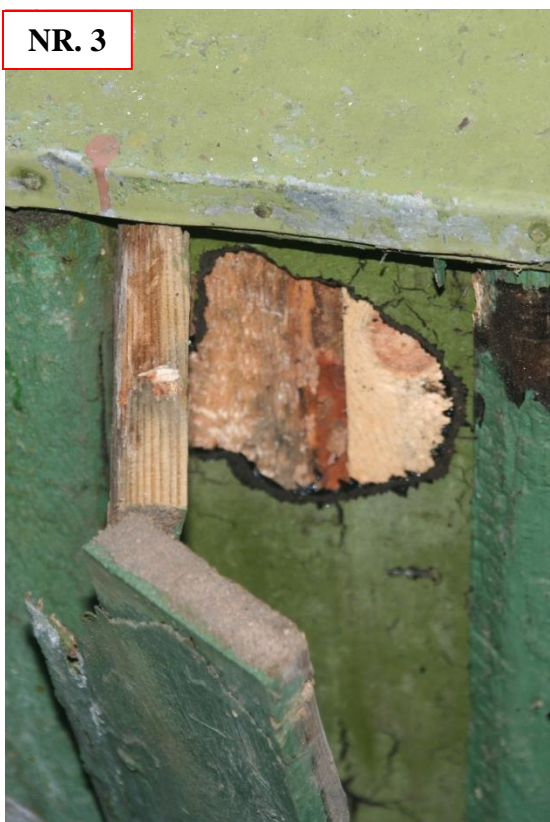
NR. 3

ill. 57. Hilisemad parandused hoovipoolsema otsafassaadi aknarea alt. Foto 2007.

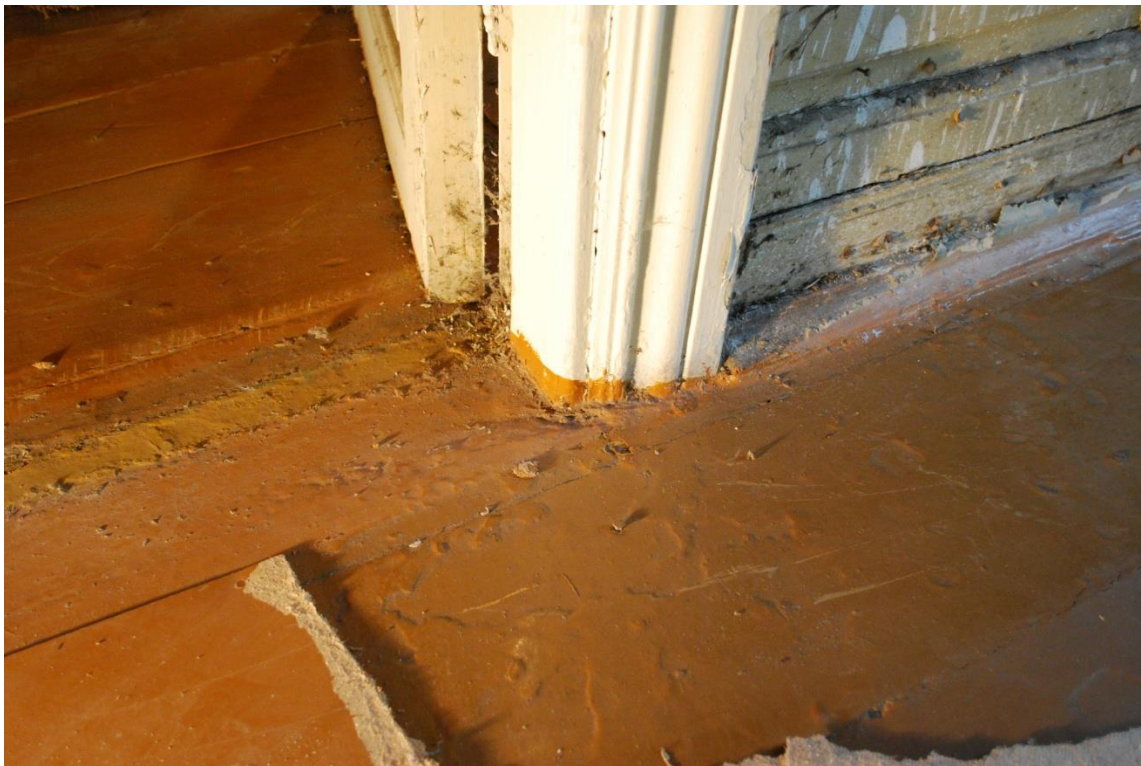
ill: 59. Vahesein on rajatud põrandava peale. Vahesein on hilisem. Foto 2008.

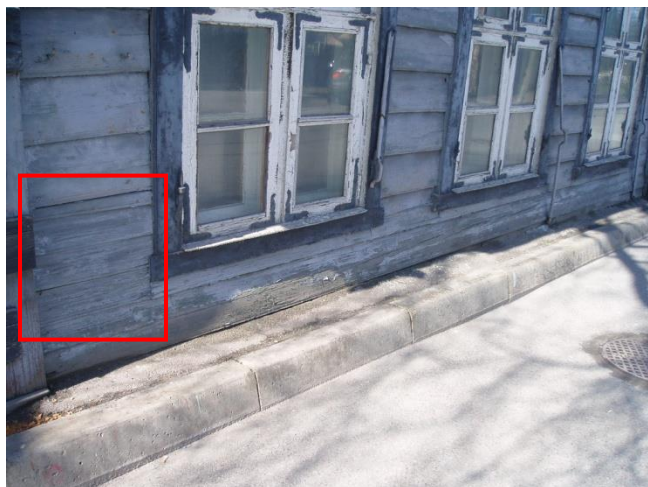
ill: 60. Eluhoone tänavafassaadi vale laudis. Foto 2008.
