Lisa 2

Pildid restaureerimise tööprotsessist

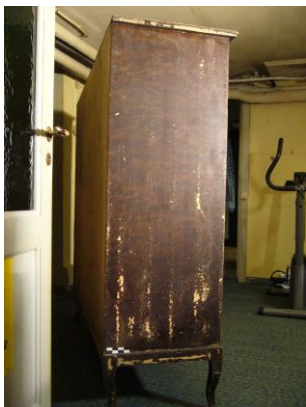
vasak külg enne

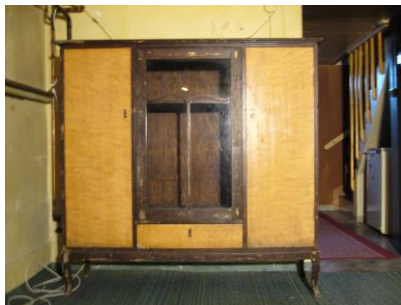
eest vaade enne

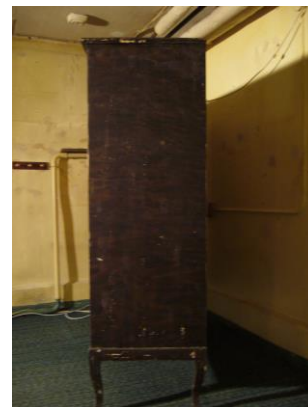
parem külg enne

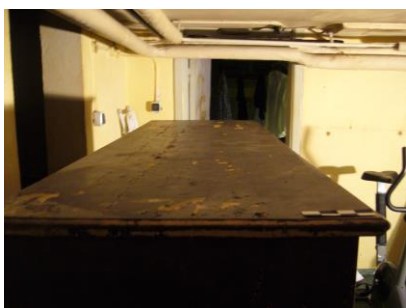
vasakult pealt enne

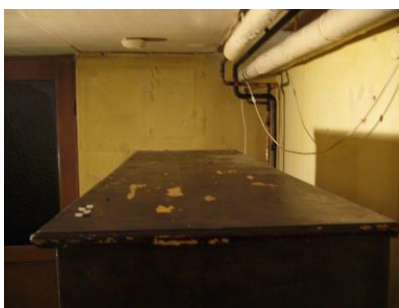
paremalt pealt enne

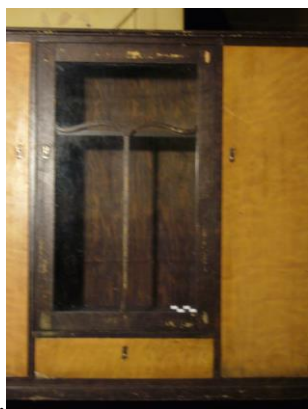
1.

Pildid 1.- 7. detailid niiskuskahjustest.

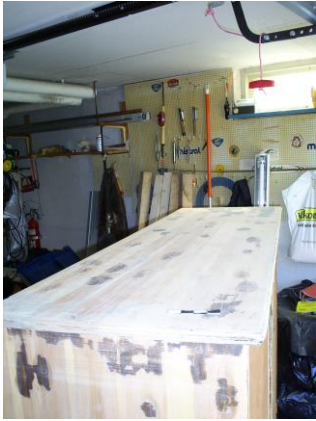
vasakul peale puhastust

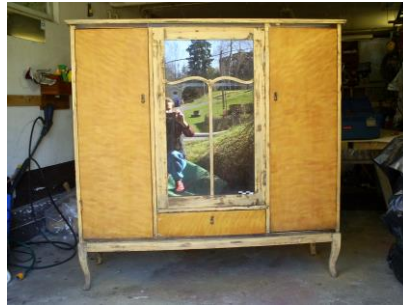
eest peale puhastust

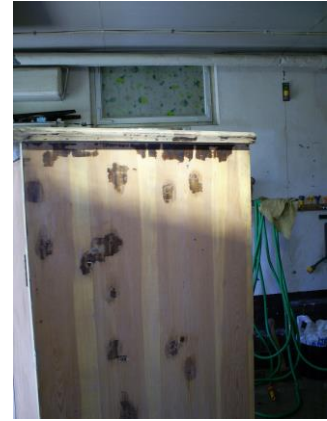
paremalt peale puhastust

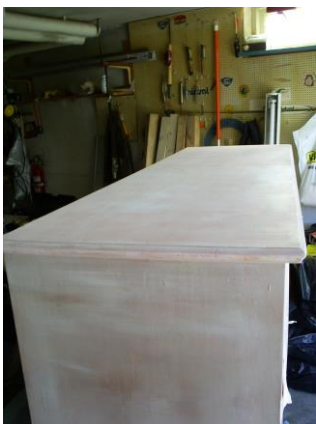
vasakult peale kruntimist

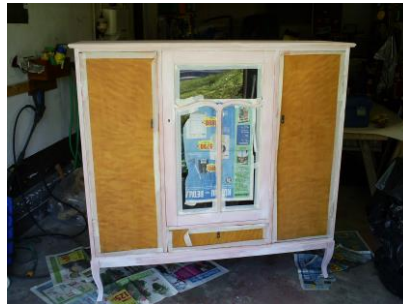
eest peale kruntimist

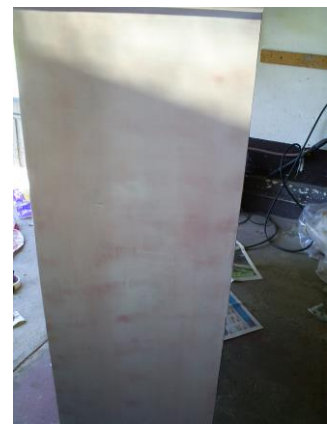
paremalt peale kruntimist

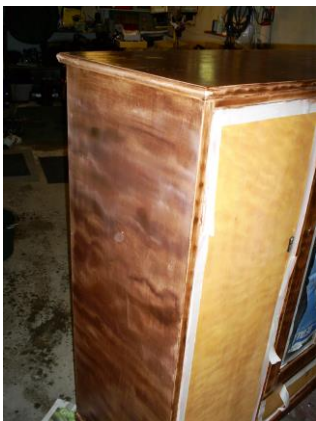
vasak külj I aaderdus

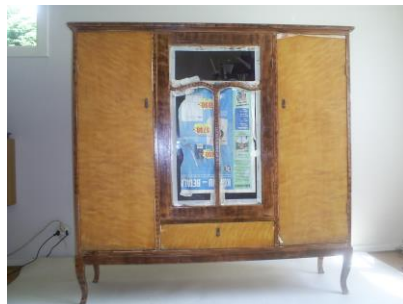
eest I aaderdus

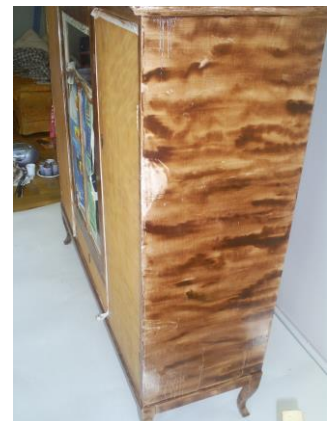
parem külj I aaderdus

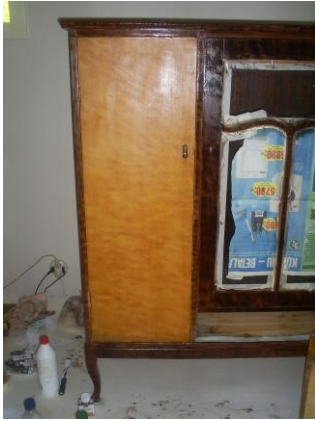
vasak uks peale toneeringuid

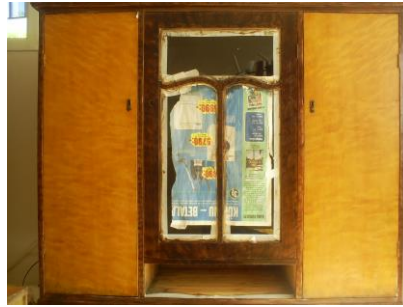
üldvaade peale toneeringuid

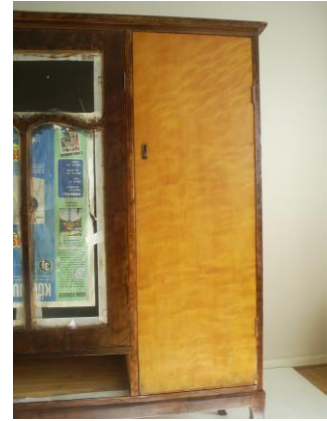
parem uks peale toneeringuid

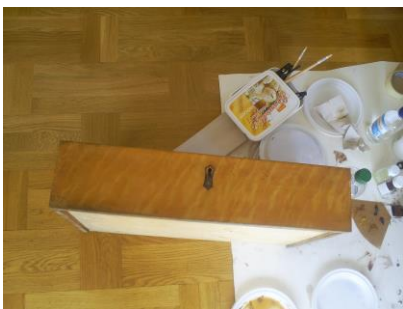
sahtel peale toneeringuid

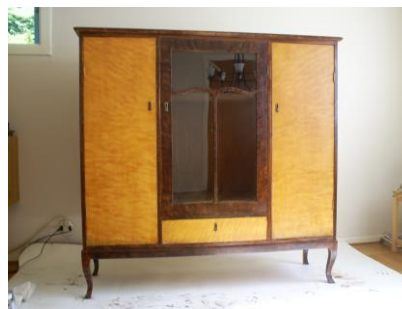
üldvaade valmis

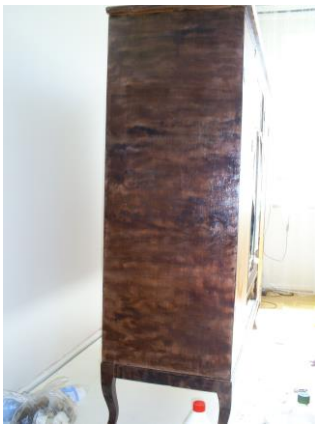
vasak külj II aaderdus

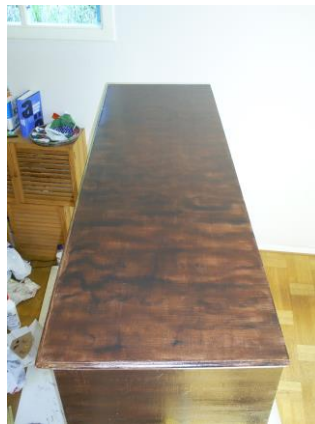
pealt II aaderdus

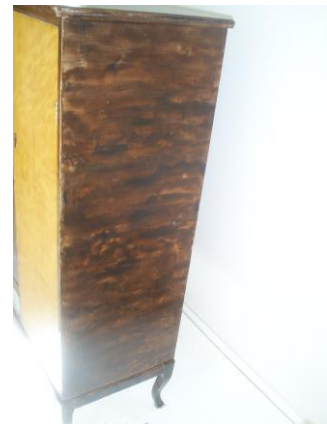
parem külj II aaderdus
