TLÜ Ökoloogia Instituut

Radaritööd Kolga mõisa ümbruses

Teostajad: PhD Hannes Tõnisson
Dr Kaarel Orviku
MSc Kadri Vilumaa

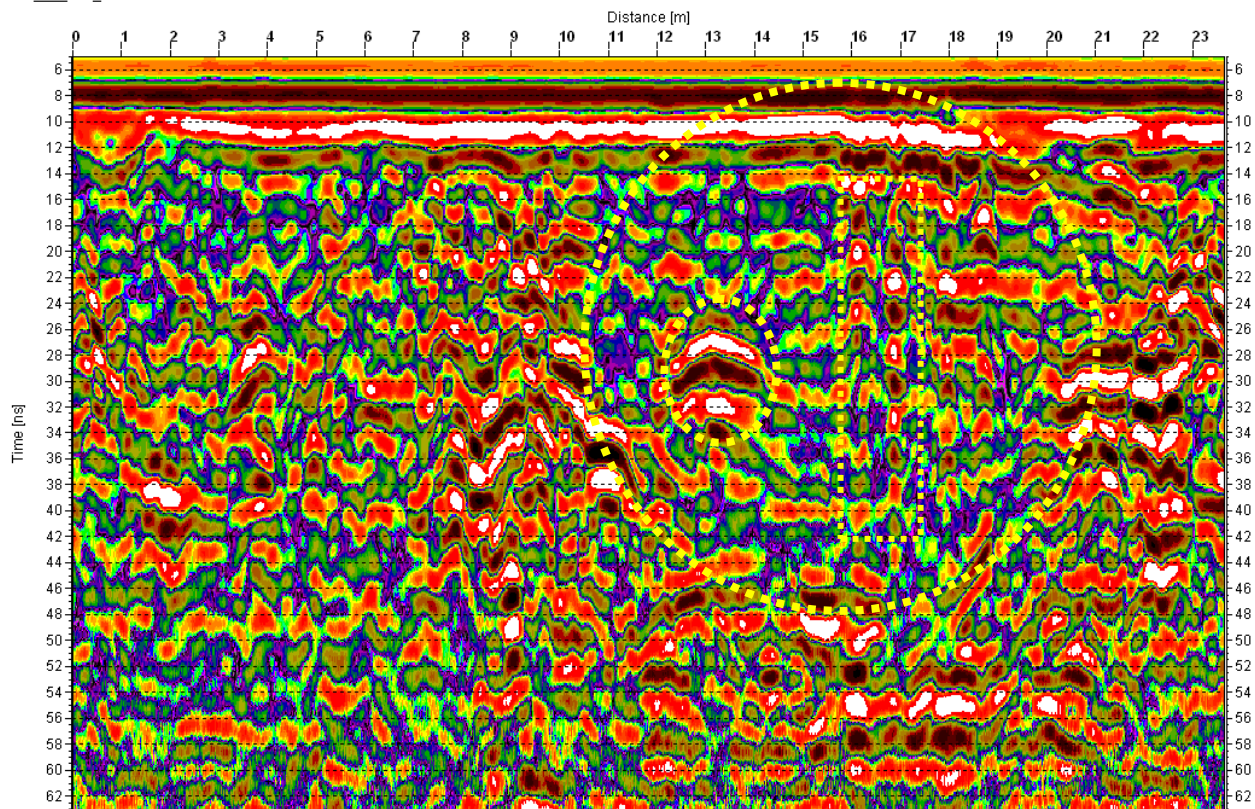
FILE 011_Liin

Sellel alal mõõdistatud profiilil nr 10, 11 ja 12 tuleb selgelt välja umbes 10 meetri laiune (Joonis 1, punase punktiiriga ääristatud ala) pudeda materjaliga täidetud kunagine tühimik. Sinna on paigaldatud mitmeid trasse ja kaableid, mis on selgesti nähtavad ka joonisel nr 2. Imselt on sellel tühimikul olnud mõisa funktsioneerimise juures mingi tähtsus kuid see piirkond on kommunikatsioonide paigaldamise tulemusel tugevasti muudetud ja algne seisund hävitatud.

Joonis 2. Umbes 10. meetrist algab peale tugevat objekti (näiteks müür?) puded materjaliga täidetud ala (suur ring punktiiriga), mis lõpeb umbes 20. meetril (Jällegi müüri laadne objekt). 13. ja 16. meetril on näha jälgi sinna täidetud alasse paigaldatud kommunikatsioonides (punktiiriga ring ja kast).

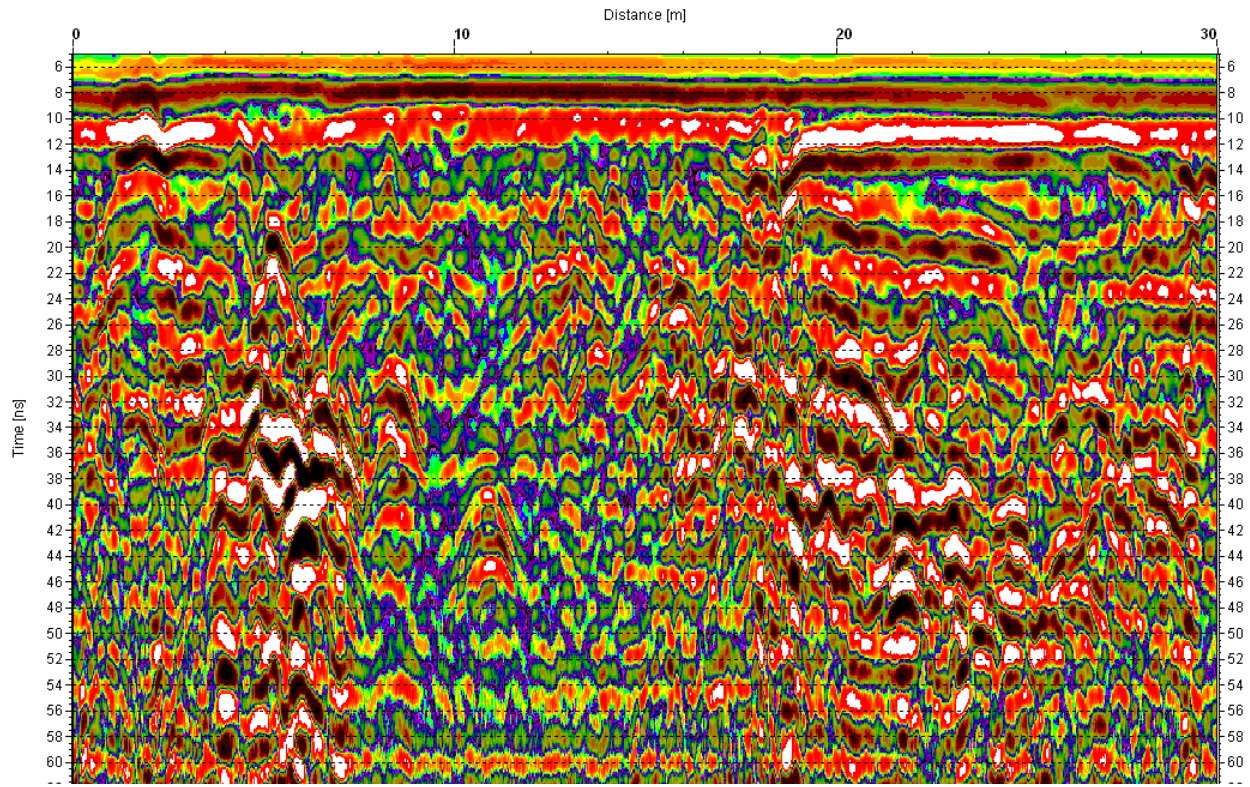
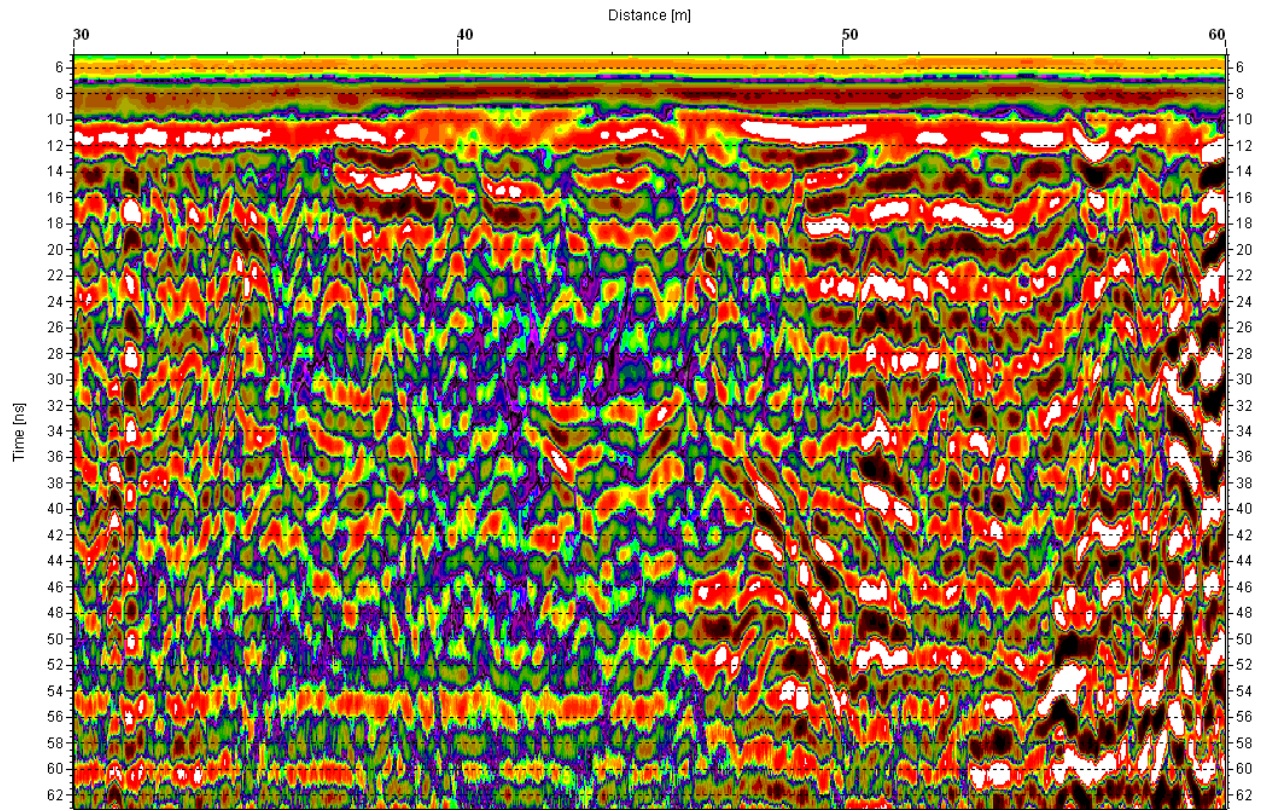
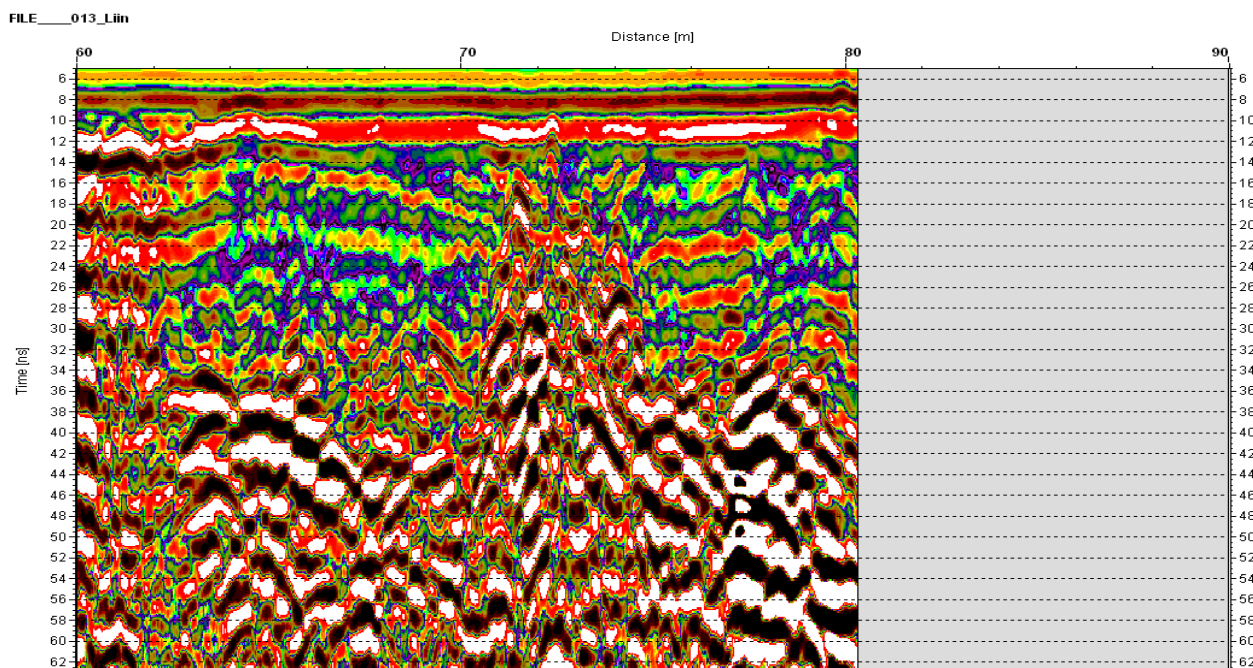
Joonis 3a, b, c: Profiil nr 13 lähtudes põhjast ja suundudes lõuna-suunas.

Siin piirkonnas on mõõdistatud kolm profiili. Nr 13, 14 ja 15. Profiil nr 14 oli seinale ilmselt liiga lähedal ja seetõttu mitmed moodustised mõisa müüridest mõjutatud, Profiilil nr 15 ei leitud selgeid moodustisi, mis võib olla tingitud sealse soojatrassi rajamise töödest. Täpsemalt on vaadeldud profiili nr 13 (joonis 3a, 3b, 3c). Esimesel joonisel (joonis 3 a, ülemine) näeme, et vahemikus umbes 7-18 m on tegemist mingi tühimikuga (ilmselt täidetud puded materjaliga), mis on ümbritsetud tugevat signaali andvate objektide (müürid, algne pae pinnas vms). Tühimiku (ilmselt täidetud suhteliselt kobeda materjaliga) keskel on kas toru või mõne samalaadse objektile sarnanev jälg. Järgneval joonisel (Joonis 3 b, keskmine) näeme analoogset puded või kobeda materjaliga täidetud tühimikku, mis paikneb vahemikus 32-48 meetrit). Seal edasi jätkub jällegi tugev pinnas (kas müür või originaalne paepinnas), umbes 63. meetril võime näha oluliselt madalamat pehme materjaliga täidetud ala, mis ulatub kuni sisehoovi lõunaosas asuva hoovini. See tühimik katkeb vaid korraks vahemikul 72-74 meetrit, siingi on tegu kas algse paelasundiga või mõne müürialaadse objektiga.

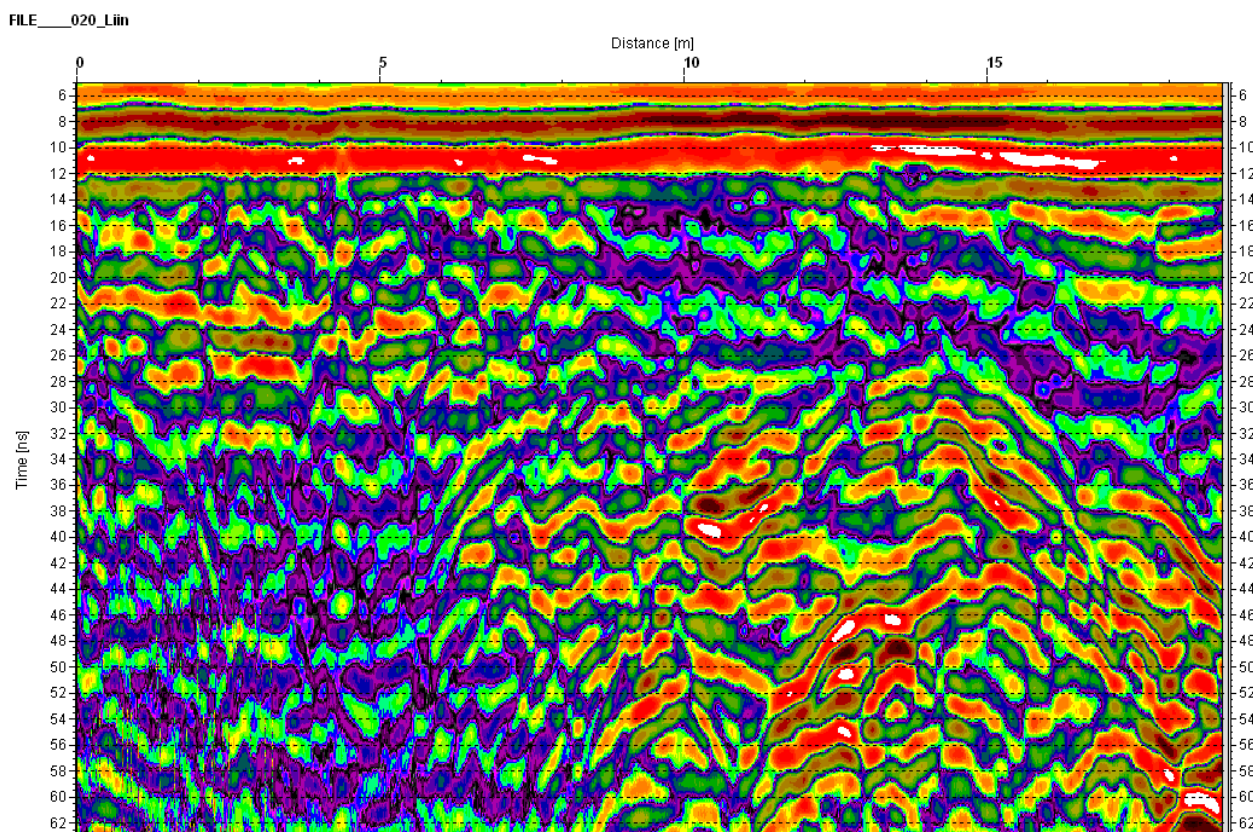
Siin osas on teostatud profiilide 16- 20 mõõtmine. Enamus profiilidelt paraku selgelt eristatavaid objekte ei eristatud (v.a. kütetrass). Profiilid nr 19 ja 20 näitasid, et maja seinäärne ala on ilmselt kunagi olnud avatud ja ka see ala on täidetud pudeda materjaliga (Joonis 4).

Joonis 4. Profiil nr 20. Kunagise poe sissekäigu kõrval lääne suunas mõõdetud profiil.

Väga hõredalt täidetud, või peaaegu tühja ala on näha vahemikus 0-6 meetrit (veidi kõvem materjal vaid pinnase lähedal). Ülemineku ala on vahemikus 6-10 meetrit kus võime näha mingi kihi majasuunalist kallakust, mis võib olla kunagise maa-alla viiva trepi asukoht.

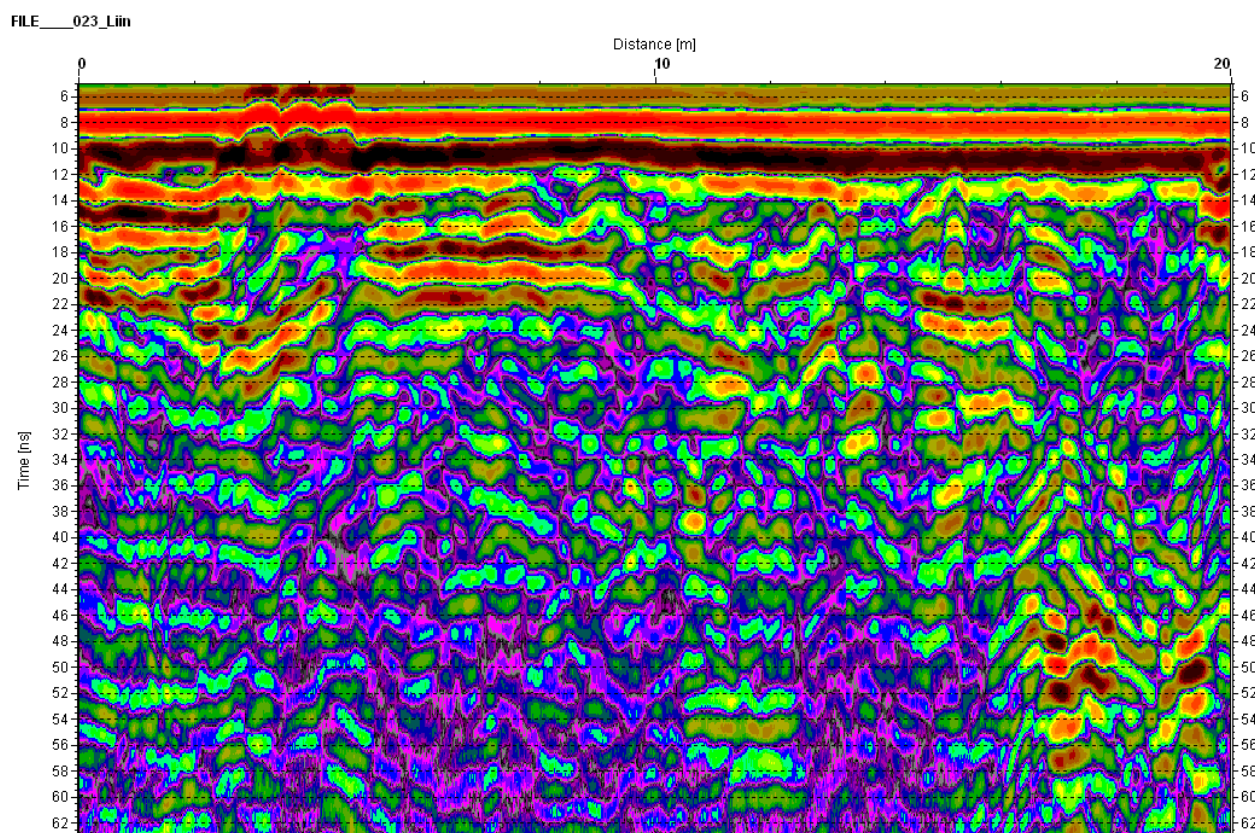
Peahoone esisel alal mõõdistati profiilid nr 21-27. Võib öelda, et maja esine ala 10-15 meetrit majast) on tugevasti rikutud kommunikatsioonide rajamise tõttu. Peahoonest lähtuvalt profiililt nr 23 näeme, et umbes 3-5. meeter on tegemist trepiga (vasakule kaldu kihid), mis tänaseks on ilmselt osaliselt mattunud. Kuni muru alguseni näeme praeguse tee all tugevat signaali mis võib tähistada kunagist mõisaesist sillutist või seal asunud tee tugevamat keha, mis algab kohe trepi lõpust (umbes 5 meeter) ja lõppeb (umbes 10 meetril vt joonis 5) praeguse tee lääneservas.

Joonis 5. Mõisa peauksest lähtuva profiili algus. Profiil algab juba katuse alt, alates kolmandast meetrist algab trepp, mis ilmselt jätkub ühe astme ulatuse ka maa all.

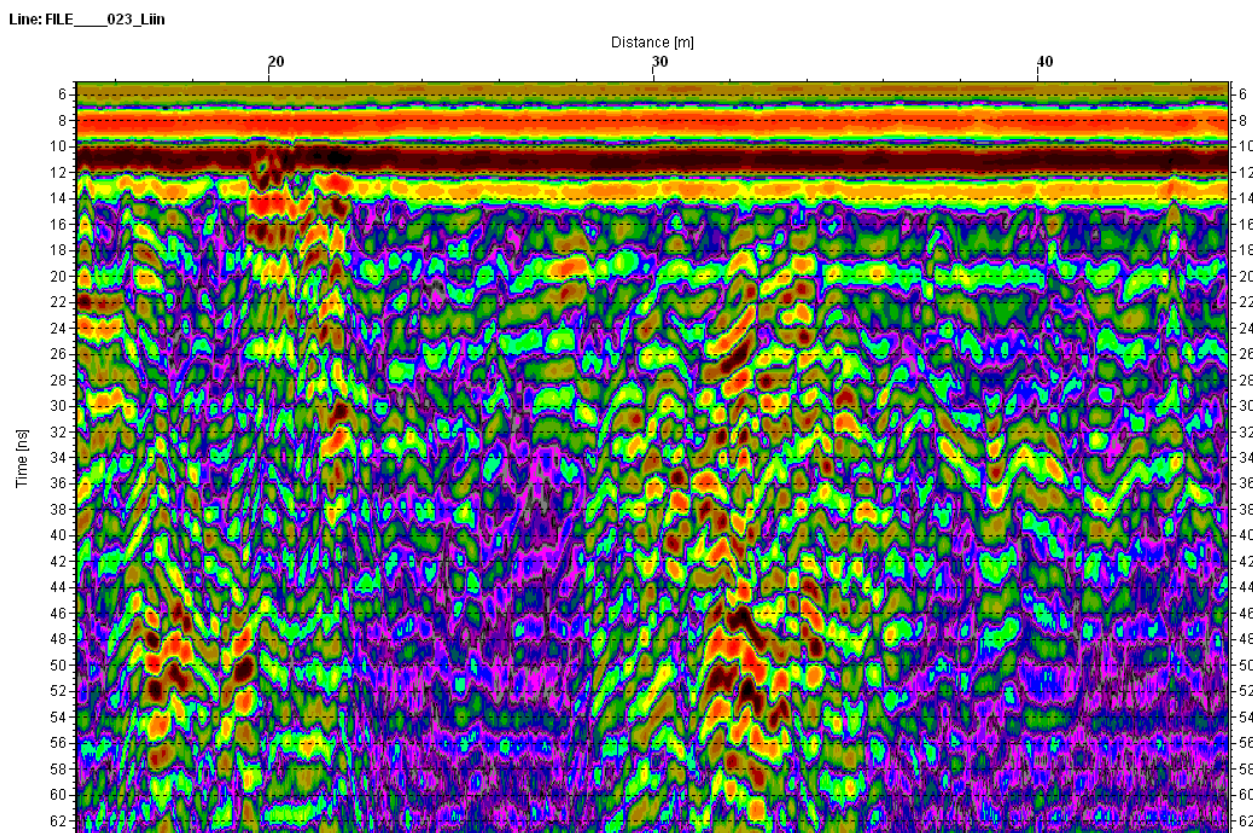
Järgnevalt jooniselt nähtub meile väga pinnalähedane objekt umbes 19 ja 22 meetri vahel, mis võib tähistada kunagise jalgte (ilmselt kividest laotud) asukohta (joonis 6, Joonisel 1 on see tähistatud siniste rõngastega). Järgmine selgesti eristatav objekt asub vahemikus 28-36. meeter. Tegemist on tugevast materjalist objektiga (ilmselt kivi), mis võib tähistada kunagise päikesekella asukohta. Samalaadne objekt nähtus ka kõikidelt ülejäänud seda piirkonda läbivatelt profiilidelt, mille abil on joonistatud joonisele nr 1 selle objekti ligikaudne kuju (punase punktiiriga ühendatud punased tähekesed).

Joonis nr 6. Mõisa peahoone ees oleva muruplatsi all ilmneb mitmeid piirkondi, kus on näha tugevat signaali (vahemik 19-22 m ja vahemik 28-35. m).
