VAADATES METSA TALU MINEVIKKU JA TULEVIKKU

Tammiku küla, Põltsamaa vald, Jõgeva maakond

2019/2020 õppeaasta
Arhitektuuri konserveerimise ja restaureerimise täiendkoolituskursuse lõputöö

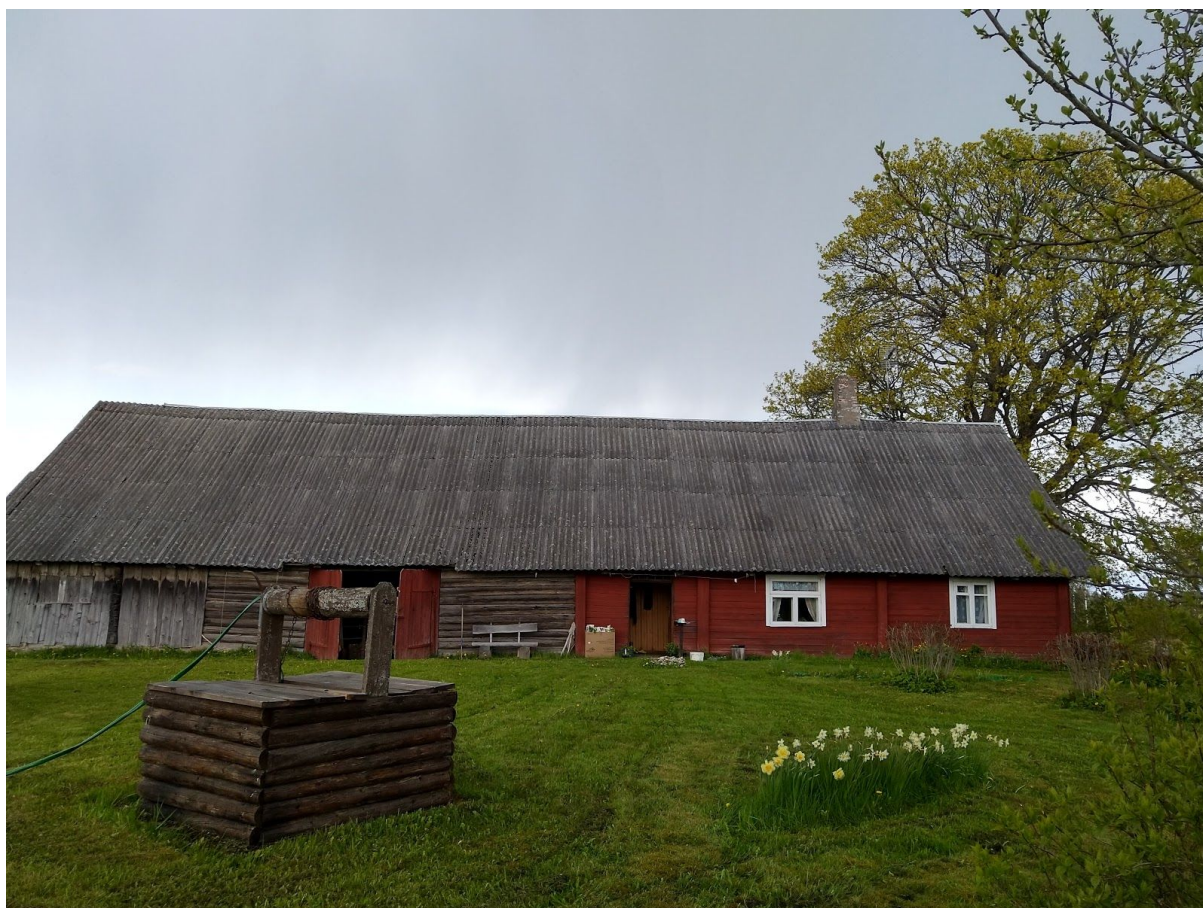
Illustratsioon 6. Vaade rehielamule

Hoone fassaad varieerub: kambrite ja köögi ees on tahumata kuuse palgid kaetud horisontaalse laudisega, rehealuse seintel on palk jäetud nähtavale ning hoone lauda osas on fassaadiks vertikaalne lai laud (ill 6).

Elamisruumide laudise servad on viimistletud vertikaalsete laiade nurklaudadega ning on värvitud üle hetkel punase muldvärviga. Laudisega kaetud fasaadil on ka veenina vundamenti kohal millel esinevad mõned üksikud kulumismärgid aga muul juhul on fassaad ja veeninad heas seisukorras.

Rehealuse palkfassaad on hästi säilinud kuid hoone põhjapoolsel küljel on esimene rida palke pehkinud. Lõunapoolsel seinal esineb palkide lõhenemist. Palkide ühendamiseks on kasutatud järskühendust ning palgid on läbivalt sama suured. Palke pole kaetud kaitsekihtidega ning on luitunud aastate jooksul halliks. Palgi vahed on täidetud samblaga ning mõnes kohas ka kanga tükkidega.

Lauda osa välisseinas on kasutatud laia vertikaalset lauda mis on ülekatttega paigaldatud. Laudis on värvimata ning ajapikku luitunud.

Visuaalselt on hoone fassaad säilinud pigem hästi, esineb probleeme rehetoa alumistes palkides ning mõnes kohas on näha ka puukoi kahjustusi. Samuti ei ole teada palkseina seisukord laudise tagant. Et

veenduda palkide seisukorras, oleks soovitatav kontrollida alumiste palkide olukorda laudise all. Sellest lähtuvalt oleks tarvis välja vahetada kõik pehkinud palkseina osad ning asendada uutega.

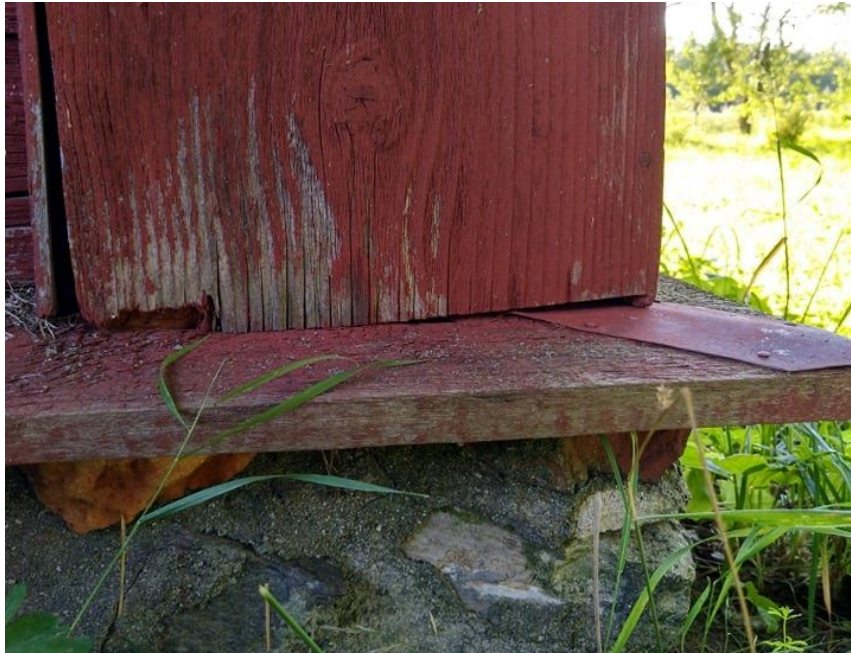
Illustratsioon 7. Vaated rehielamu hästi säilinud vundamendile

Hoone on rajatud maakividest vundamendile, mis on omavahel seotud tsementmördiga ning hiljem kaetud pealt mördiga. Vundament on terve hoone ulatuses laotud sarnaselt ning samast materjalist seega on tõenäoliselt kõik ühes etapis ehitatud. Vundament on aga aastatega ebühtlaselt vajunud. Kohati on säilinud vundament oma originaal kõrguses (ill 7), 20-40 cm, mõneti aga pole enam vundamendi kive rehe all nähagi.

Soovituslik oleks hoone vundament väljastpoolt lahti kaevata ning näha selle reaalsel olukorda. See järel võtta ülesse pehkinud põrandalauad ning veenduda milline on olukord laudade all. Suure tõenäosusega tuleks hoonet tõsta ning laduda vundamenti kõrgemaks ja stabiilsemaks kohtadest, kus see on ära vajunud ning katta see hüdroisolatsiooniga. Eesmärk oleks eemaldada kõik situatsioonid, kus kandekonstruktsioon või põrandalauad on otseses kokkupuutes maapinnaga.

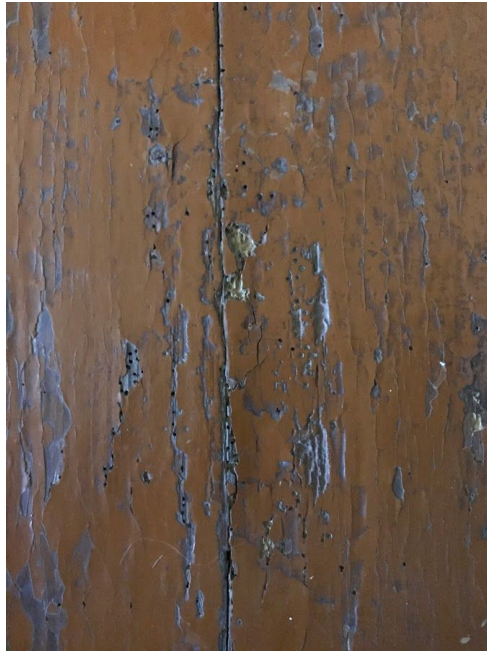
Kuna siseruumides ilmneb põrandate pehkimist siis on tõenäoline, et hoone on vajunud ning elutegevus põranda all on mulla ülesse kergitanud. Seetõttu puutuvad põrandalauad kokku maapinnaga mis omakorda on põhjustanud põrandalaudade pehkimise.

Lisaks pehkimisele esineb kohati köögis ja magamiskambris põrandalaudades putukate vastsete kahjustusi mis on muutnud puud pehmeks (ill 8).

Illustratsioon 8. Vaade putukate vastsete poolt teostatud kahjustustest köögi põrandal

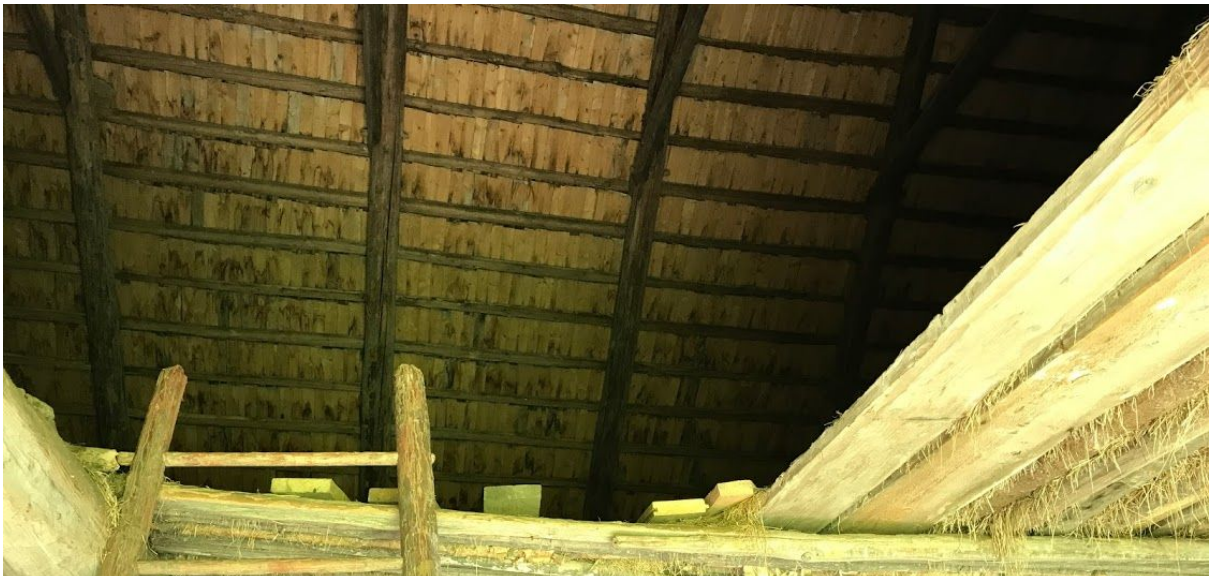
Rehielamu katusekandmik on pennsarikas konstruktsioon, kus sarikad toetuvad murispuule (ill 9). Katuse kandekonstruktsiooni seisukord on hea ning ei esine puidu kahjustusi. Probleemseim koht ilmneb paigaldatud antenni ümbruses kus on näha vee läbijooksu. Selle tagajärjel on ka eeskambri lael tuvastav vee kahjustus.

Illustratsioon 9. Vaade rehealuselt katuse konstruktsioonidele

Sarikatele kinnituvad roovlatid, millel on algupäraselt olnud laastukatus. Praegu on säilinud üks kiht laaste kuid sellele on peale pandud eterniitkatus. Viimane laastkatus löödi 1964. aastal.

Katuse seisukord on seega hea kuid esimese asjana peaks likvideerima lekkekoha antenni ümbruses. Edaspidi oleks ettepanek eemaldada katusest eterniitkiht ning välja selgitada laastukatuse olukord. Halva seisukorra puhul asendada vanad uute laastutega.

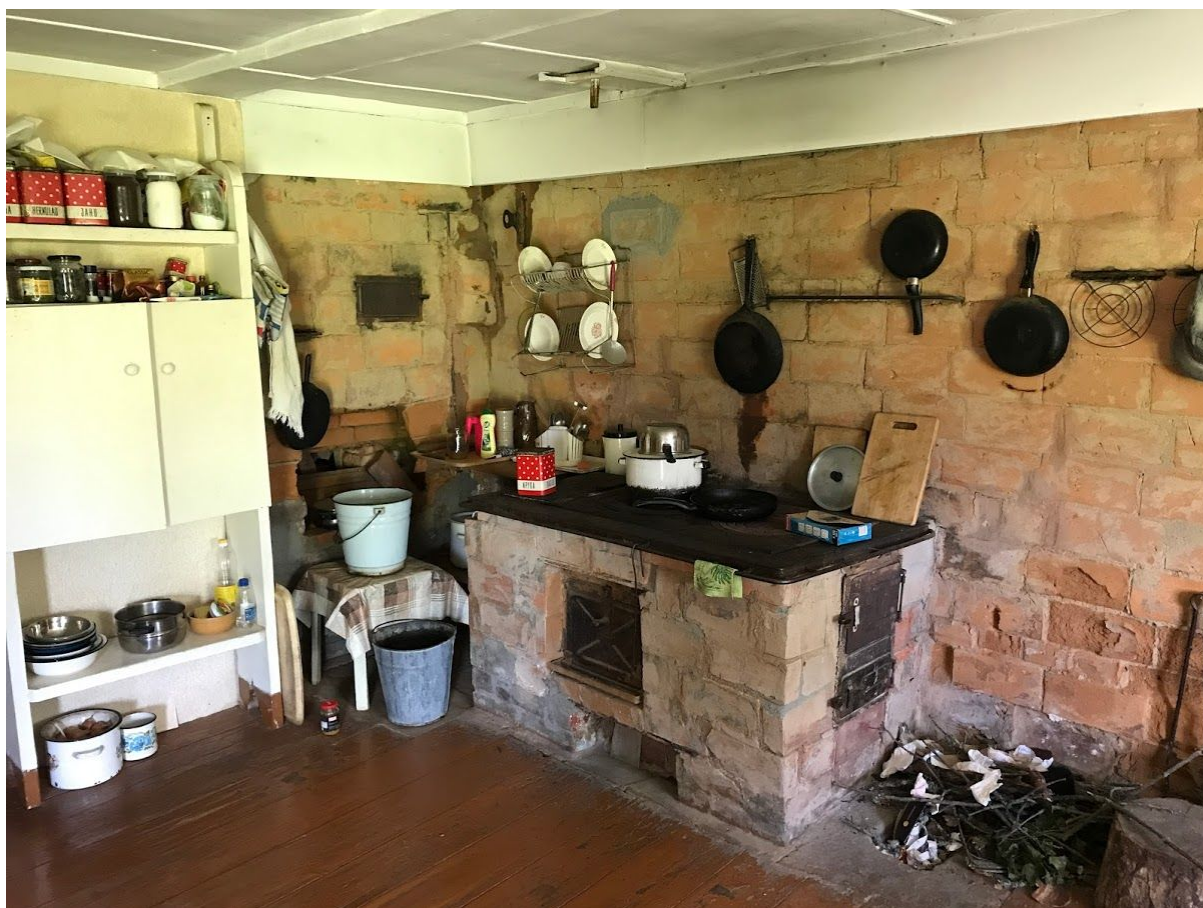
Illustratsioon 11. Vaade köögi pliidile ja ahjule

Üleüldiselt on köögis teostatud remont mille käigus on värvitud mitmeid kordi laudpõrand ning seinale on kinnitatud puitkiudplaat millele omakorda tapeet. Laed on samuti kaetud puitkiudplaatidega ning seeläbi toodud madalale. Selline ilme on köögil olnud juba 1940. aastast. Hiljem on vaid kaetud plaate erinevate värvide ning tapeetidega.

Ettepanek oleks esmalt tegeleda põrandaga seisukorraga, et peatada põrandate pehkimine. Seejärel eemaldada seintelt ning laest plaadid ning selgitada välja algse lae ja seinte seisukord. Võimalusel taastada algsed materjalid.

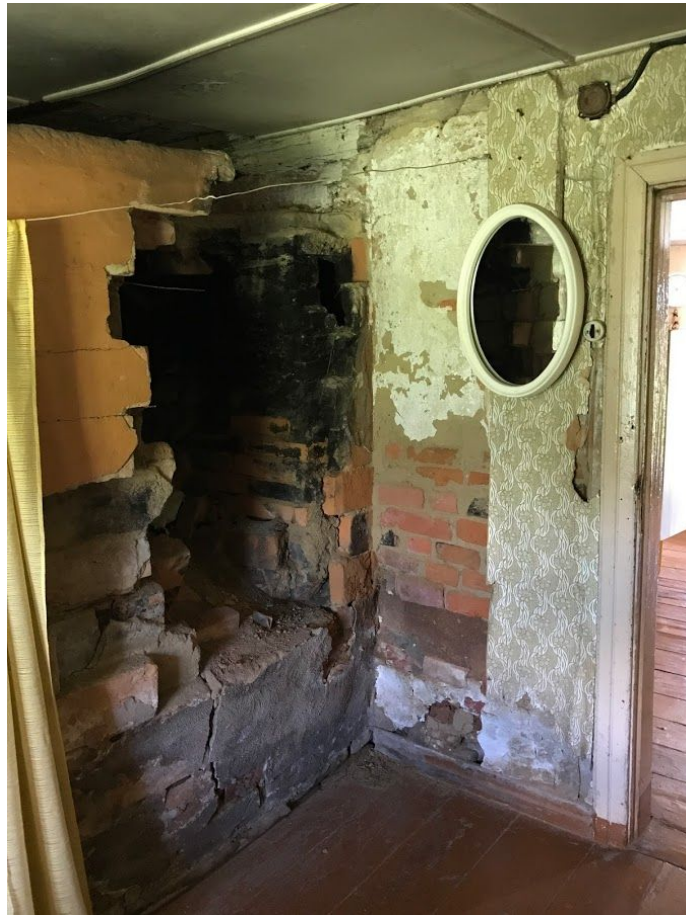
Magamiskambrit ühendub köögiga vana reheahjust välja ehitatud ahi. Lagunemise tõttu on näha, et ahju ehitamisel on olnud kasutatud suuremad käsitsi tehtud tellised, mis viitavad, et need võivad olla algse reheahju omad.

Toa põrand on samuti laiadest ning ühtlase laiusega laudadest. Seintele on kinnitatud tapeet puitliistude külge mis omakorda kinnituvad palkide külge. Kohati on liistud alla kukkunud ning tapeeti on kinnitatud tapeedi peale löödud liistudega. Toa lage on käsitletud samamoodi nagu köögi omagi: paigaldatud puitkiudplaat ning lisatud viimistlusliistud.

Illustratsioon 14. Magamiskambri kokkukukkunud ahi

Ruumi esimeseks korrastamisfookuseks oleks ahi, mille puhul peaks välja selgitama selle üleüldise olukorra ning lähtuvalt sellest ahi taastada. Edasised ettepanekud sarnanevad köögile: eemaldada laeplaadid ning tapeet seinadelt ning eemaldada põrandalt nõukogudeaegne värvi kiht.

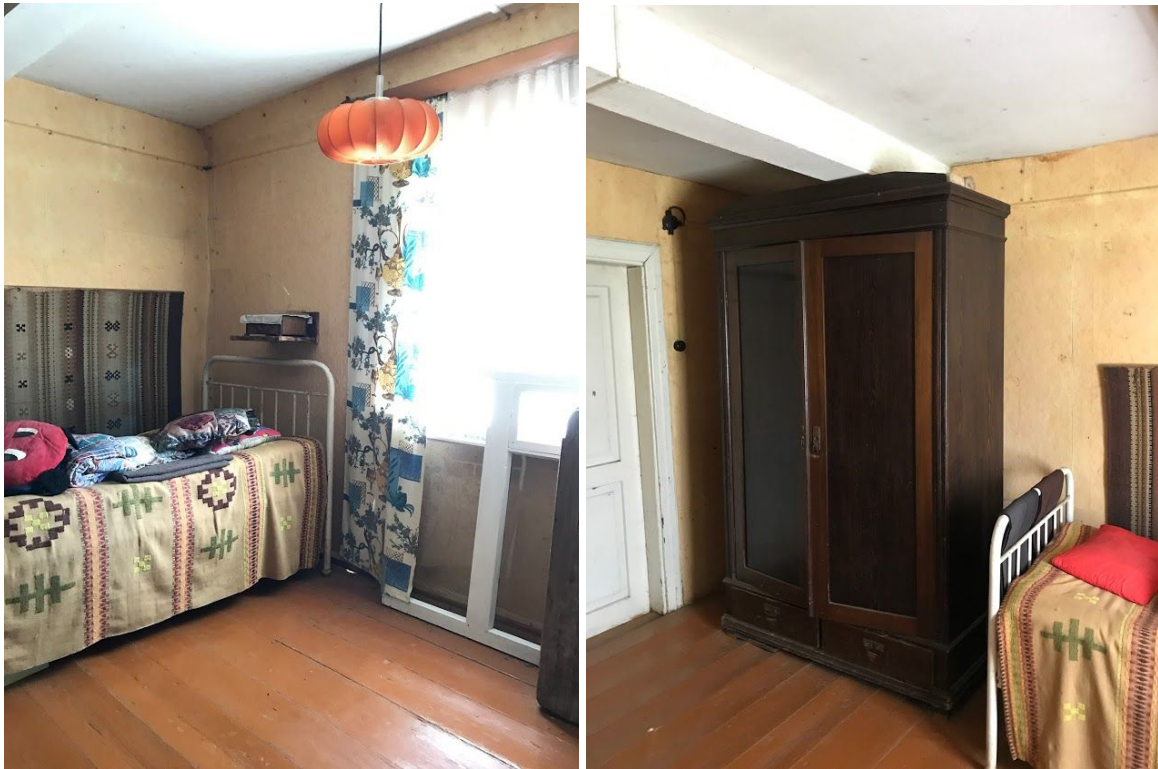
Illustratsioon 15. Vaade tagakambrile ning algne täispuit kapp

Varasemad taga ja eeskamber on saanud sarnase viimistluse nagu eelpool kirjeldatud toad. Kambrites aga on loetav olemasolev talalagi plaatide alt. Tagakambris on üks vähestest säilinud mööbliesemetest. Tegemist on Liisa Saigi venna poolt tehtud kapiga umbes 1910. aastal.

Kahte kambrit ühendab 1960. aastatel ehitatud ümmargune metallahi. Ahju kohal ilmneb veekahjustus, mis viitab antenni poolt põhjustatud kahjustusele.

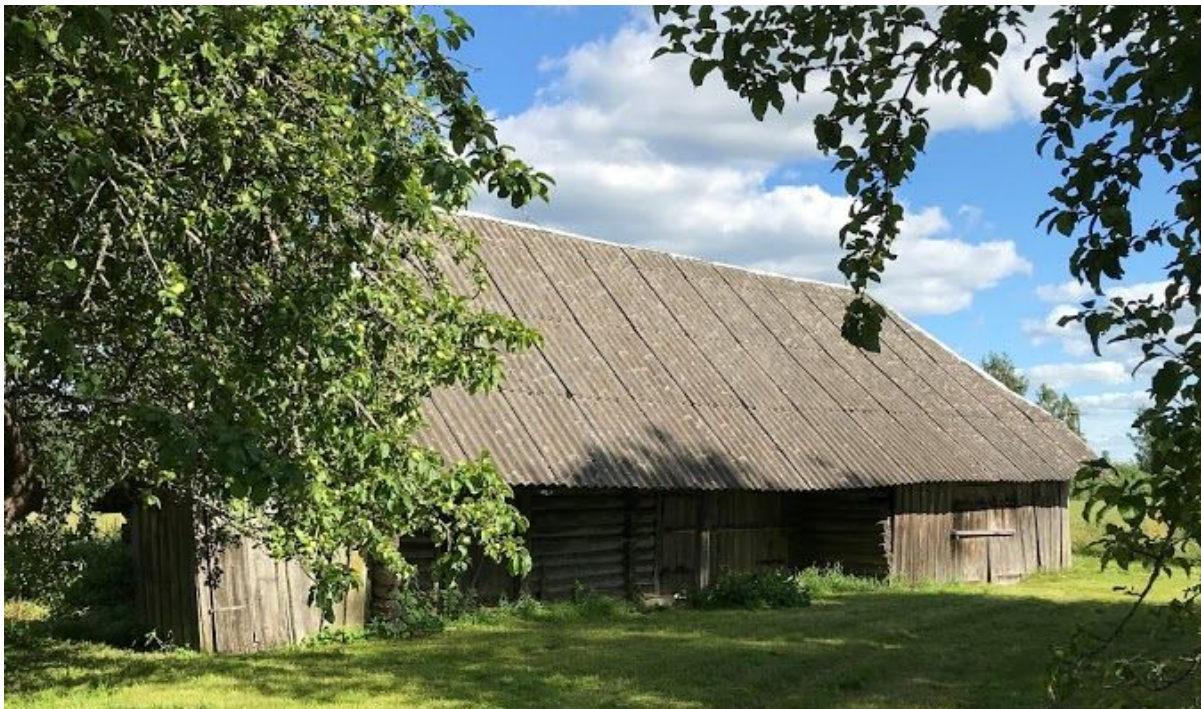
Illustratsioon 18.vaade aidale

Aidahoone vundamendiks on kasutatud suuri maakive millele konstruktsioon on toetuma pandunud. Kuna tundub, et vundamendikive on pandud vaid hoone nurkadesse on palkkonstruktsioon ajapikku nendest maha langenud, mis on põhjustanud hoone seinte ja ka põranda pehkimise.

Üldiselt on hoone on ehitatud tahumata ümarpalkidest. Fassaadi palgid on küll rahuldavas olukorras, kuid esimesed kaks rida palke on pehkinud, sest on kokkupuutes maapinnaga. Hoone katuse konstruktsiooni moodustavad ümarpalksarikad ning neid seovad pennid. Katusekattena on algselt kasutatud laaste mis on ka veel säilinud eterniitkihi all. Katuse roovituse moodustavad ümarad roovlatid.

Aida puhul tuleks kiiresti reageerida ning peatada hoone edasine vajumine ja pehkimine.

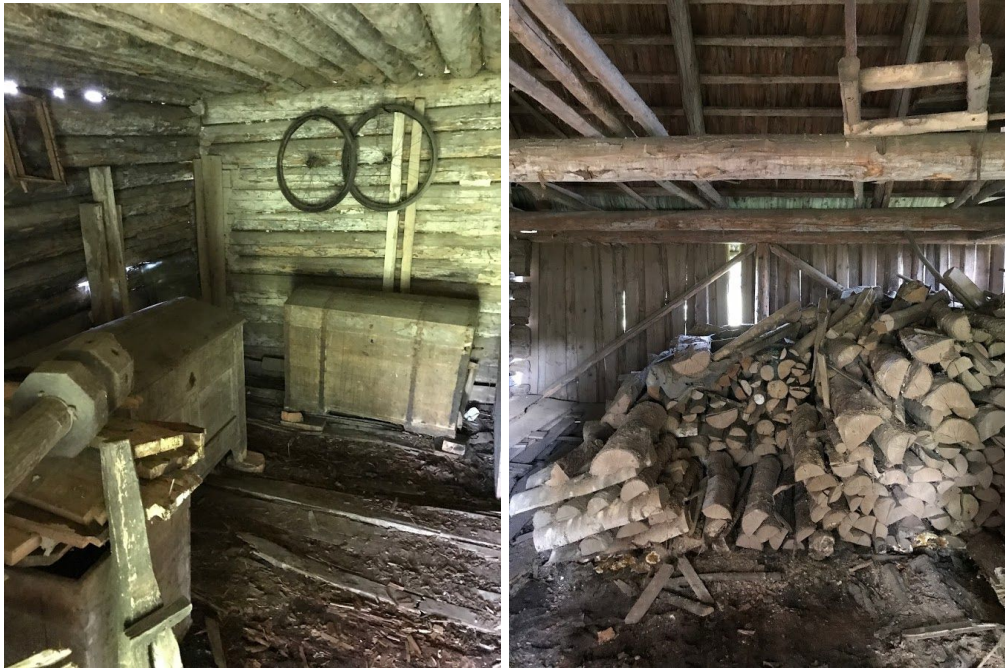
Illustratsioon 19. Aida sisevaade

Aidahoone põrand on algselt jaotunud kaheks: parempoolne hoone osa on olnud laudpõrandaga ning vasakpoolne muldpõrandaga. Hoone vajumise tõttu on laudpõrand olnud pikalt kontaktis maapinnaga ning puit on muutunud kohati multšiks.

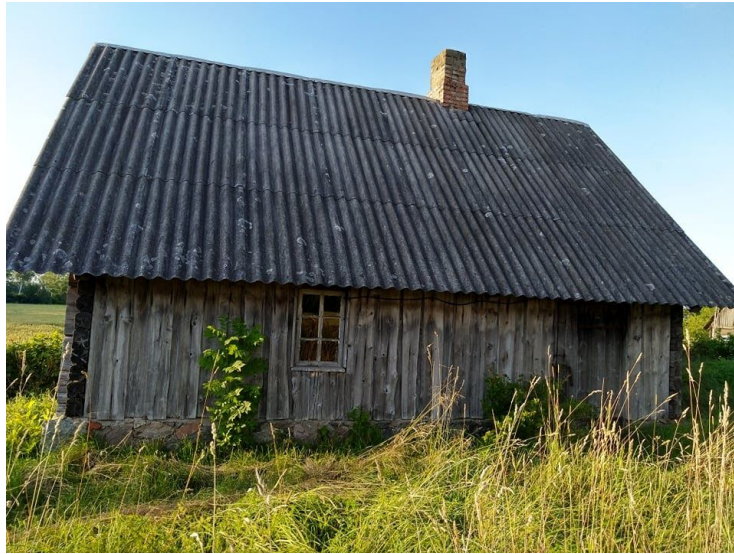
Illustratsioon 21.vaade saunale

Saun on ehitatud 1937. aastal. Algselt oli plaanis sauna taga ruumidesse ehitada ka kuivati kuid 1939. aastal peale tulnud sõda jättis selle plaani teostamata. Hoone on rõhtpalkehitis ning koosneb kolmest ruumist: eesruumist, saunaruumist (ill 22) ning pooleli olevast kuivatiruumist. Hoonel on maakividest vundament ning eesruumis ja kuivatiruumis on valatud betoonpõrand. Sauna ruumis paikneb kerisega ahi paremal esinurgas. Ahju köetakse kuivatiruumi poolt. Kerisekivid paiknevad seina sees ning kivide suu ees on sooja vee pada. Lava paikneb põiki hoone tagaosas. Saun on heas seisukorras ning ei ilmne kahjustusi.
