**MAX HOENOWI MAASTIKUMAALI JA ILURAAMI
KONSERVEERIMINE**

BAKALAUREUSETÖÖ

Tallinn 2012

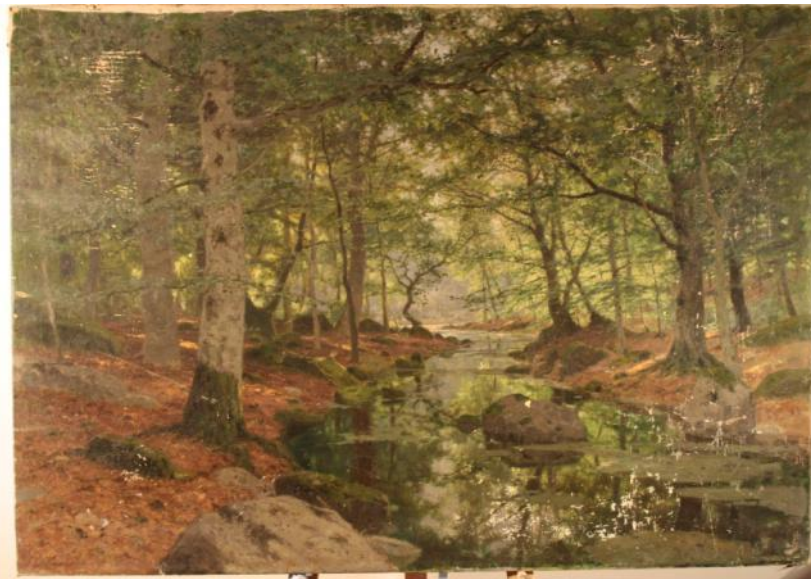
Maali esmasel vaatlusel ilmnisid kolme tüüpi kahjustused. Neist olulisima moodustas värvikihi laiaulatuslik irdumine, mida võis vaadelda neljas peamises piirkonnas. Progresseeruvate lakuunide servades oli nähtav irduvate servadega võrkrakelüür. Maalikihi irdumise põhjust krundist võib otsida krundi ja värvikihi omavahelisest nõrgast seosest ning ka muutlikest ning ebasobivatest hoitingimustest (III 1).

III 1: Maali tulmeseisund, ulatuslikud värvikaod erinevates piirkondades.

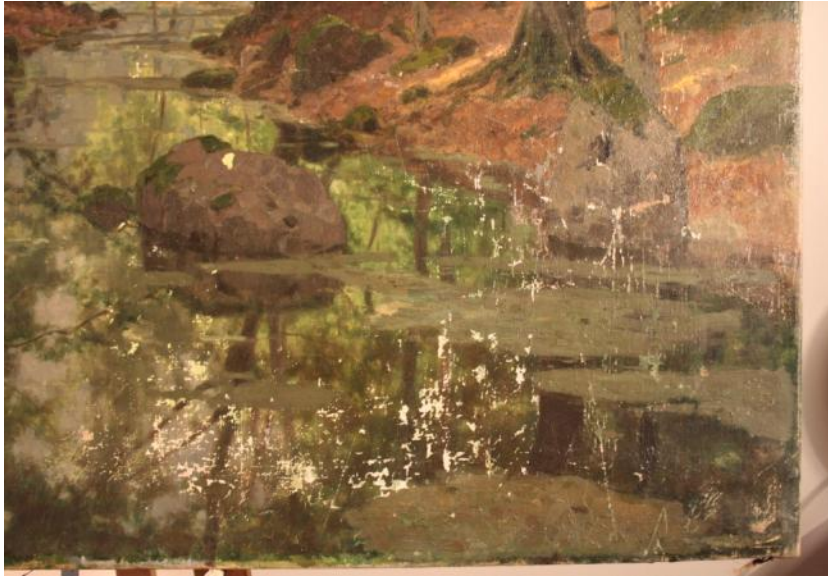
III 2: Mehaanilised vigastused maali paremas alumises servas.

Teise olulise kahjustuste tüübi moodustasid erinevad mehaanilised vigastused(III 2). Hoiustamine ning varasem restaureerimata jätmine olid mõjutanud oluliselt ka lõuendi üldist seisundit. Omaniku kirjeldusest lähtuv oletus maali niiskustingimuste pidevast muutumisest ilmestab lõuendit üldiselt. Lõuendalusel maalide temperatuuri kui ka suhtelise õhuniiskuse järsud kõikumised ei ole lubatud.⁷

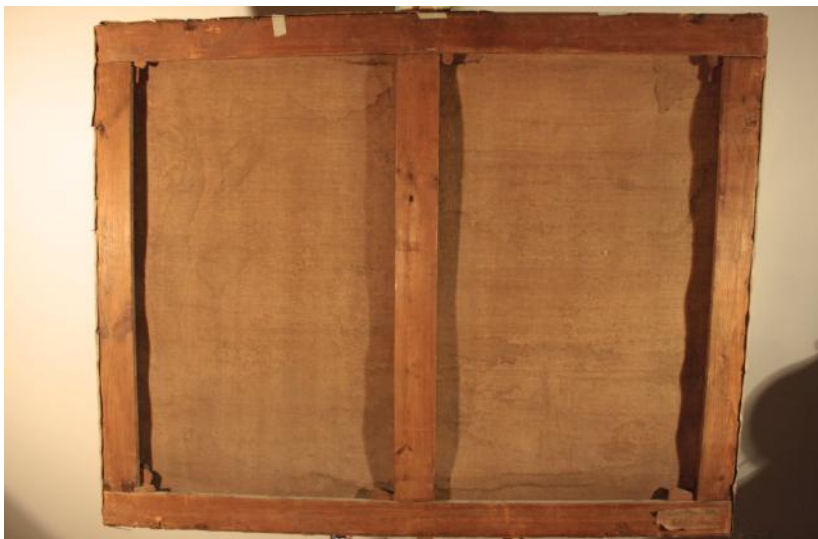
Alusraami puhul domineerisid vaatlusel erinevad mehaanilised kahjustused. Olulisemad neist naelte ning putukate poolt tekitatud avad. Lisaks ka puidu vanusest tekkinud haprus, mis on vigastades tekitanud mõnes alusraami alas väiksemõõtmeliste puutükkide irdumist.

Teise kahjustuste grupi moodustab mustumine. Selle peamiseks teguriteks taas tolm ning sellele sekundeerimas putukate ekskrementid. Lisaks oli alusraam paindunud kergelt ebasümmeetriliseks (Ill 3).

Ill 3: Alusraami saabumisseisund.

Samal ajal kinnitati PVA liimi ja pingutuskrude abiga oma algsele kohale alusraami alumise serva tsentris paiknenud irdunud puitdetail. Teine alusraami puudutav probleem seisnes tema paindumises pikki perimeetrit. Painde eemaldamiseks asetati alusraam horisontaalsele pinnale, surudes see raskuste abil ühtlasele tasandile. Painde täielikuks kõrvaldamiseks eemaldati alusraami säilinud kiilud ning haamri abil koputati liistud ettevaatlikult üksteise vastu.

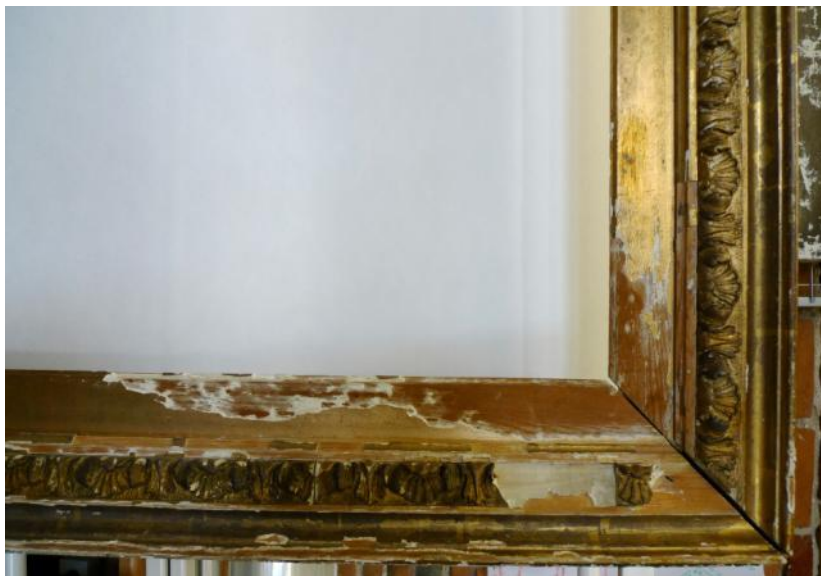
Rikkaliku dekooriga historitsistliku raami vaatlusel tuvastati peamiselt mehaanilisi vigastusi, mis on tingitud kompomassist reljeefide irdumise. Raamil esines palju suuremaid ja väiksemaid kullatise- ning krundikadusid. Kadude ümber ja ka mujal kullatis ega krunt pudenemisohtlikud ei olnud. Raami ülemises vasakpoolses nurgas paikneval reljeefiribal puudus terve detail (Ill 4). Sarnane väiksem detailikadu esines alumise serva tsentris. Kahes piirkonnas olid mehaanilised vigastused kahjustunud ka krundi ja kattekihtide alust puidukihti, tekitades neist turritavaid pinde

Ill 4: Iluraami enim kahjustatud osa puuduva dekoorifragemendiga.

Puuduv detail raami ülemise serva vasakus reljееfriiba nurgas vajab taastamist 13,5 cm pikkuses. Dekoordetaili taastamise mudeliks valiti kõige terviklikumalt säilinud vastasküljes asetsev samas pikkuses detail. Esmalt täideti detaili ümbritsevad avad skulptuurplastiliiniga, et luua vormi võtmise alale raamvann. Kasutatud plastiliin ei ole määriv ja on heade raamilt eemaldamise omadustega. Selle järel kaeti detaili ümbrus kile ning teibiga, vältimaks raamile üleliigse materjali sattumist. Vormivõtmisel kasutati kahekomponendilist silikooni SILKO MS, mis on keskmiselt viskoosne materjal, millele lisati enne kasutamist katalüsaatorit (kõvastajat). Tahkumisaja lühisus tingis kahe komponendi segamisel kiire tegutsemise, mille vältel kaeti ettevalmistatud piiratud detail ühtlaselt saadud silikoonmassiga (Ill 11).

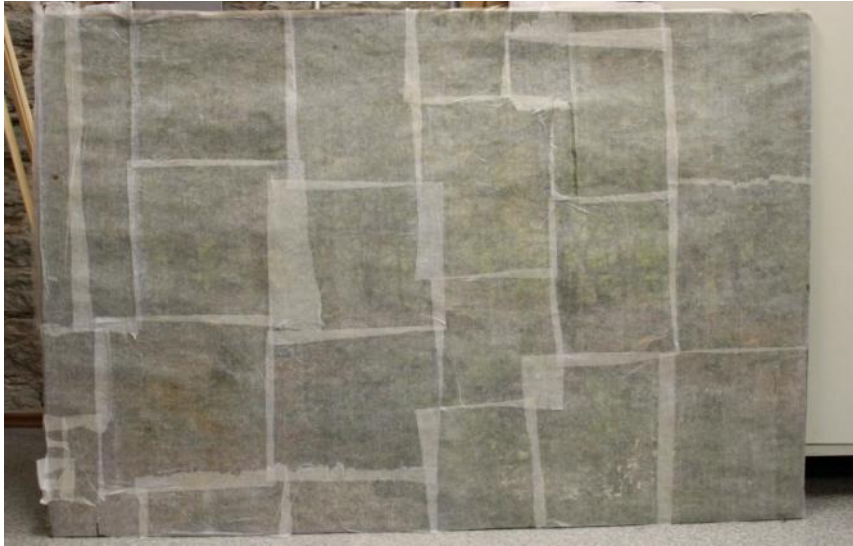
Ill 5: Profülaktilise kleebisega kaetud maalipind.

Esmalt võeti ette maali seisukorra hindamine ning konserveerimiskava planeerimine, samuti selle fotografeerimine. Hindamisel lõuendi maalikihis ilmnunud ulatuslikud värvikaod ning nende progresseerumine lõid vajaduse maali seisukorra edasise halvenemise tõkestamiseks. Protsessi pidurdamiseks kaeti piirkonnad profülaktilise kleebisega. Selle teostamiseks kaeti kogu maalikiht olenemata eristuvatest drastilisematest irdumispiirkondadest mikalentpaberiga, läbi mille kanti kolme-protsendilist kalaliimi (III 5).

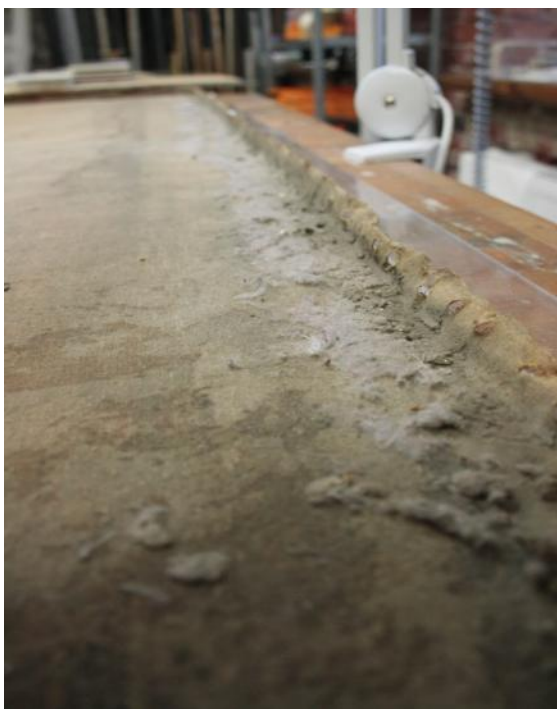
III 6: Mustus ääriste servaaladel.

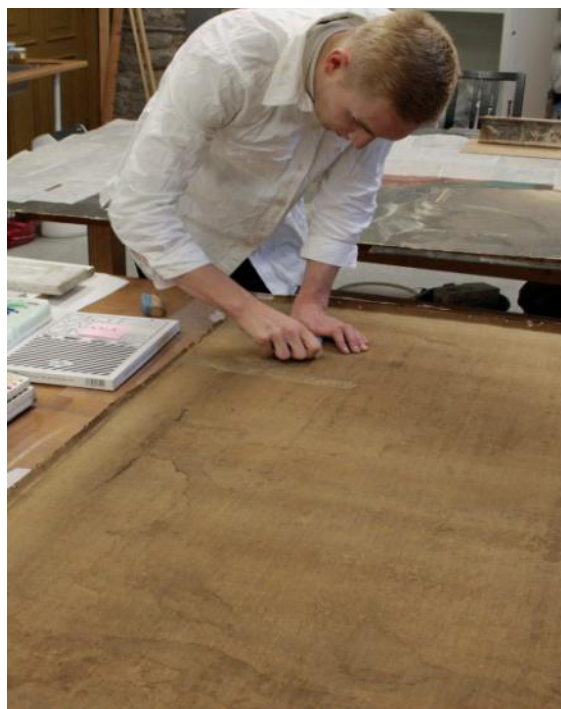
III 7: Tagakülje mehaaniline puhastamine.

Järgnevalt viidi Wishab käsna, pintsli ning tolmuimeja abil läbi maali tagakülje mehaaniline puhastus, mille eesmärgiks oli parkunud ja lõuendi tagakülge katva tugeva mustusekihi eemaldamine (Ill 6). Tagakülje mehaaniline puhastus viiakse alati läbi, kontrollides maalikihti, vältimaks selle kahjustumist konserveerija poolt (Ill 7). Säärast mehaanilist käsna abil puhastamist lõuendi maalikihipoolsele küljele kunagi ei rakendata.⁹ Edasisena seati eesmärgiks nii lõuendi maalingupiirkonna kui ka alusraami servade vormi järgi kooldunud lõuendi ulatuslikult deformeerunud äärste sirgendamine. Orgaanilisest kiust lõuendikangaste deformeerumisel mängib peamist rolli niiskusest tulenev mõju. Lõuendikangas absorbeerib endasse õhus leiduvat niiskust, paksenedes ja lühendes selle mõjul samaaegselt.¹⁰ Lõuendi sirgendamiseks niisutati mehaaniliselt puhastatud tagakülge veepulversaatori abil veega ning kaeti ühtlaselt saepuruplaatidega, millele aseteti ühtlane raskuskoormus. Eesmärgiks raskussurve abil niiske lõuendi ümbervormimine.

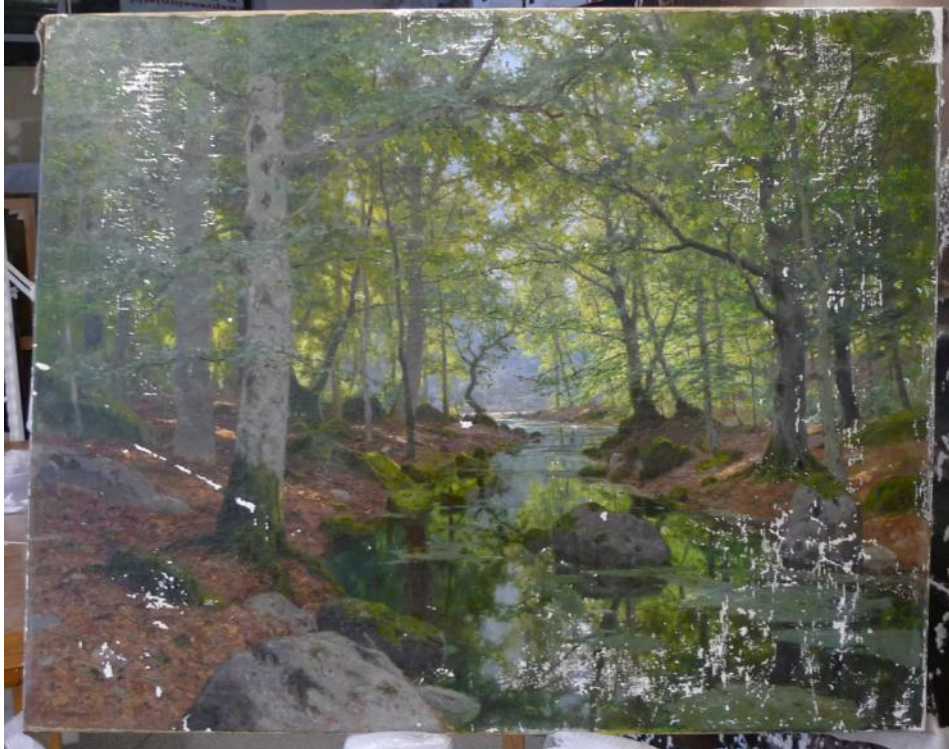
Ill 10: Maal värvikadude alade krundimise järel.

kahanevaks ja pragunevaks.¹⁷ Krunditi kõik erinevates mõõtudes kaod, mis moodustasid hinnanguliselt 1/5 kogu maali pinnast. Pastataoline retušeerimiskrunt kanti spaatli abil värvikadude piirkondadesse ja kuivamise järel puhastati käsna ja vee abil maalikihi ja krunditäidete piirid üleliigsest krundist (Ill 10).

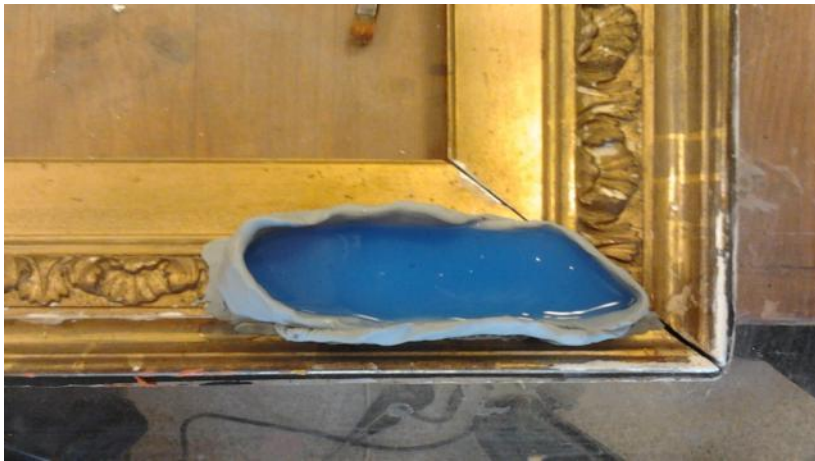
Ill 11: Silikoonvormi valmistamine.

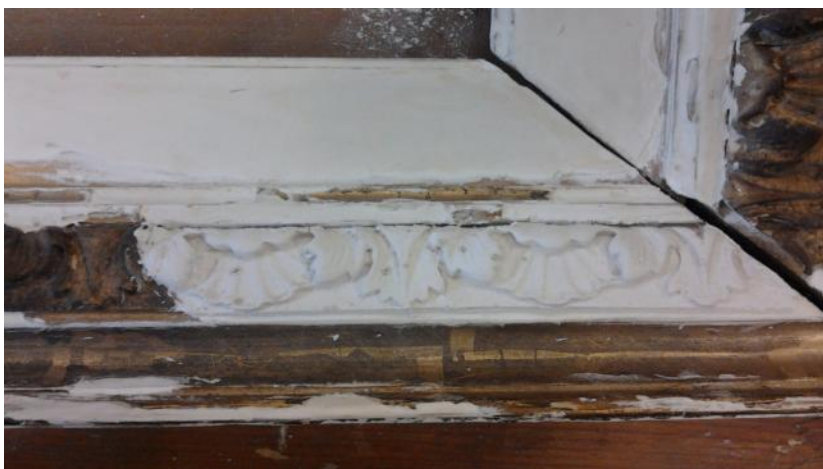
Ill 12: Uus kipsist dekoorifragment.

Vajalik mass segati kipsipulbrist ning veest ja valati tahkumiseks saadud silikoonvormi. Ööpäeva möödumise järel viimistleti detail pideval reljeefi sobivuse kontrolli saatel liivapaberi abil täpsemõõduliseks ning liimiti seejärel Fine Filler peenterahtli abil ühtlaseks viimistletud pinnale PVA liimi abil. Originaalreljeefiga paremini sidumiseks kasutati sama peenterahtlit ka uue detaili ja originaalreljeefi ühendamiseks.

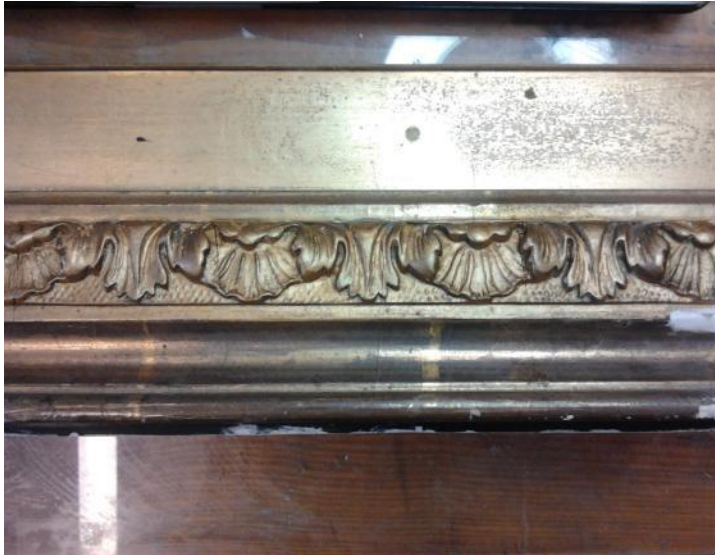
III 14: Akvarellidega retušeerimise järgne reljeefse raamiosa uus välimus.

Vältimaks viimistluskihi imendumist pahtlisse ja kipsi, kaeti retušeerimisele eelnevalt kõik pahteldused ning uus dekooridetail shellak rubiinlakiga. Retušeerimiseks kasutati nii kulla- kui pronksiimitatsiooniga akvarelle, kui ka tavalisi naturaalpigmentidepõhiseid akvarelle (III 14). Mõnedes piirkondades anti nende katteks lõppviimistlus ka kullapastaga, kandes see akvarellist erinevalt detailidele sõrmega.

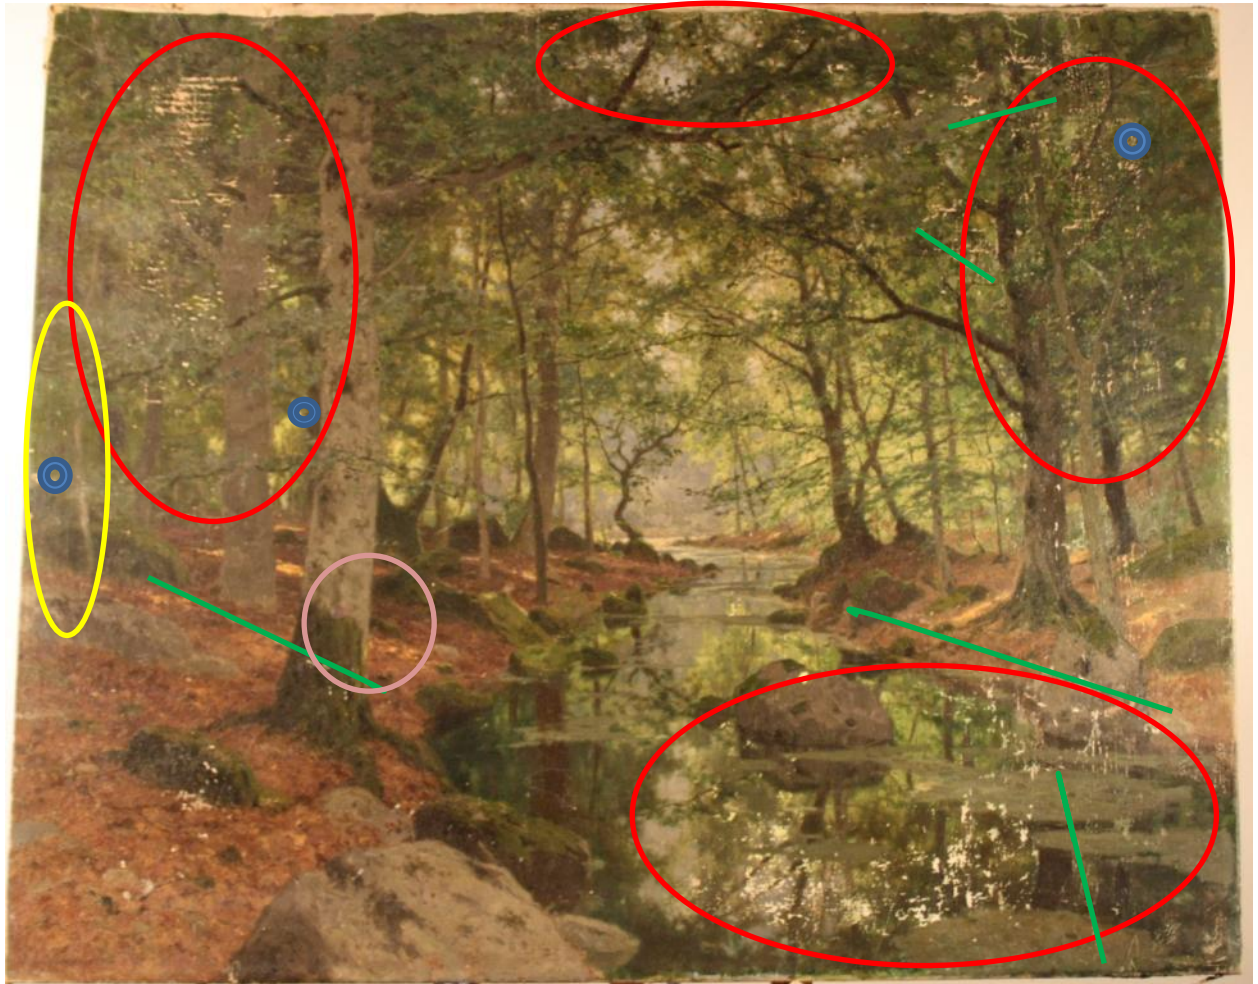
Maali kahjustuste kaardistus

⦿ - Auk

— - Mehaaniline vigastus

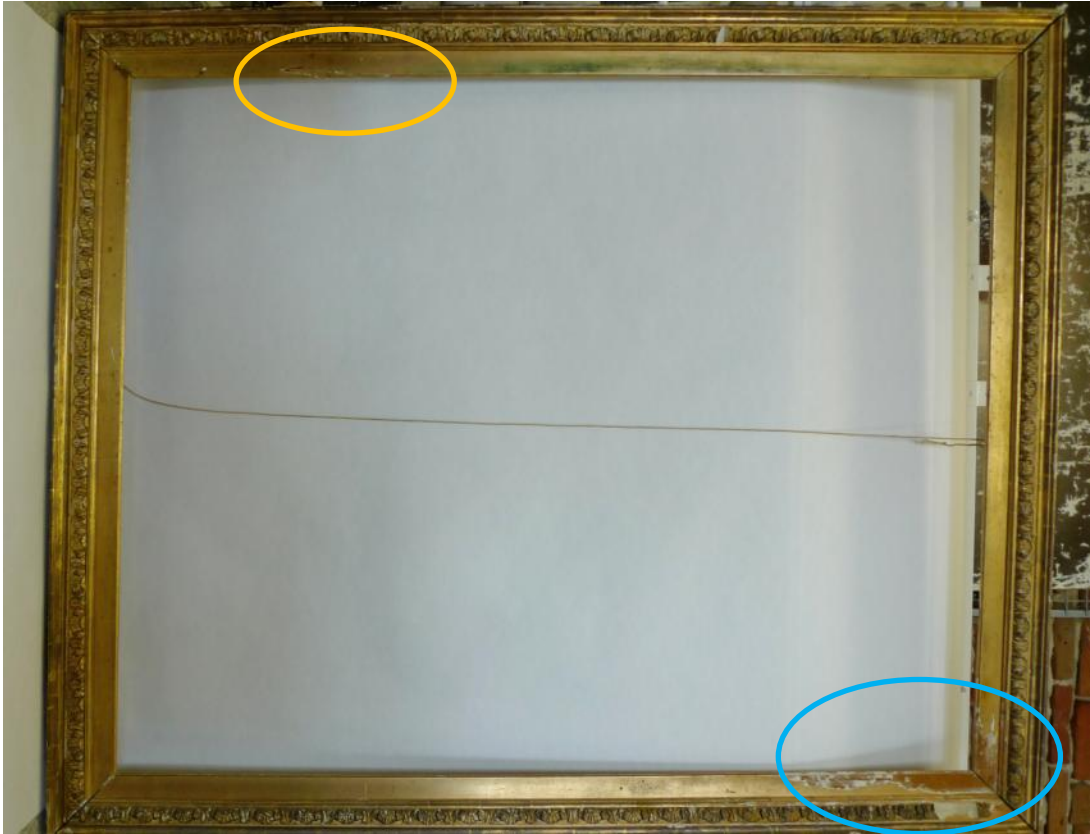
Iluraami kahjustuste kaardistus

- - Kipserljeefi ja kullatisekihi täielikult hävinenud ala
- - Puidu mehaanilised kahjustused

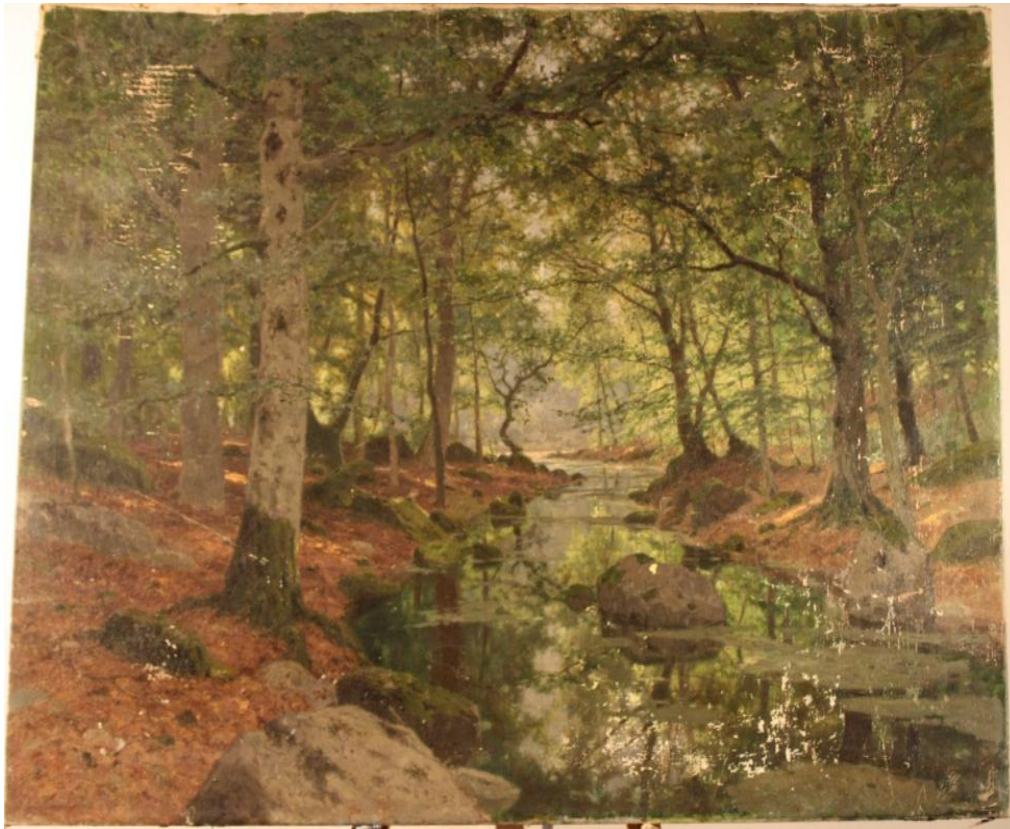
1. Maali tulmeseisund, mehaanilised kahjustused ning laki dekoloreerumine.

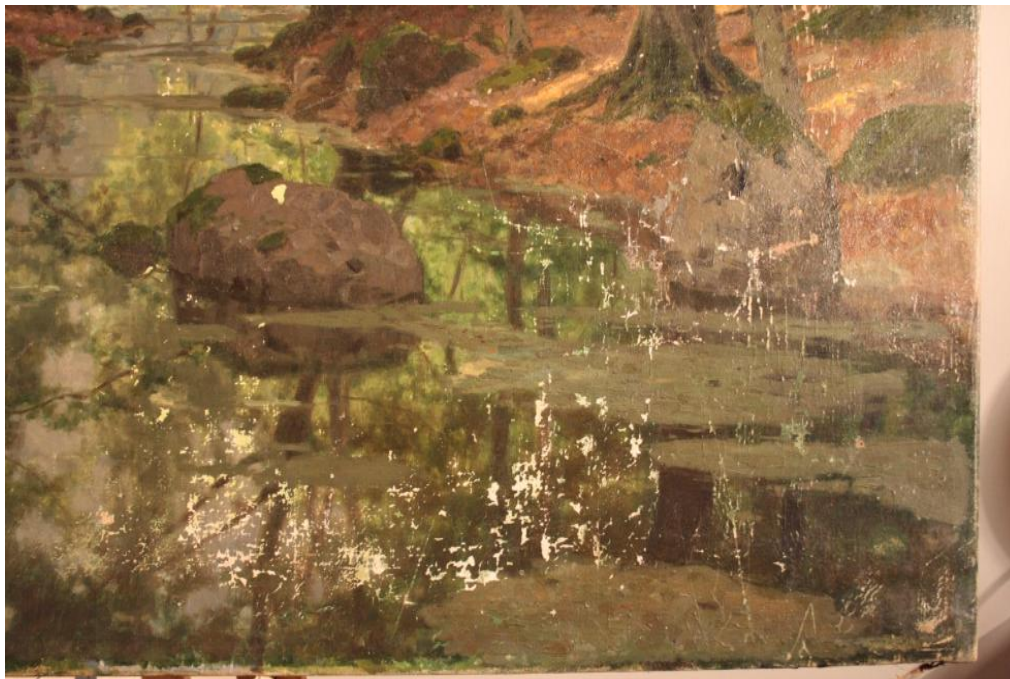
2. Värvikaod maali paremas alumises nurgas.

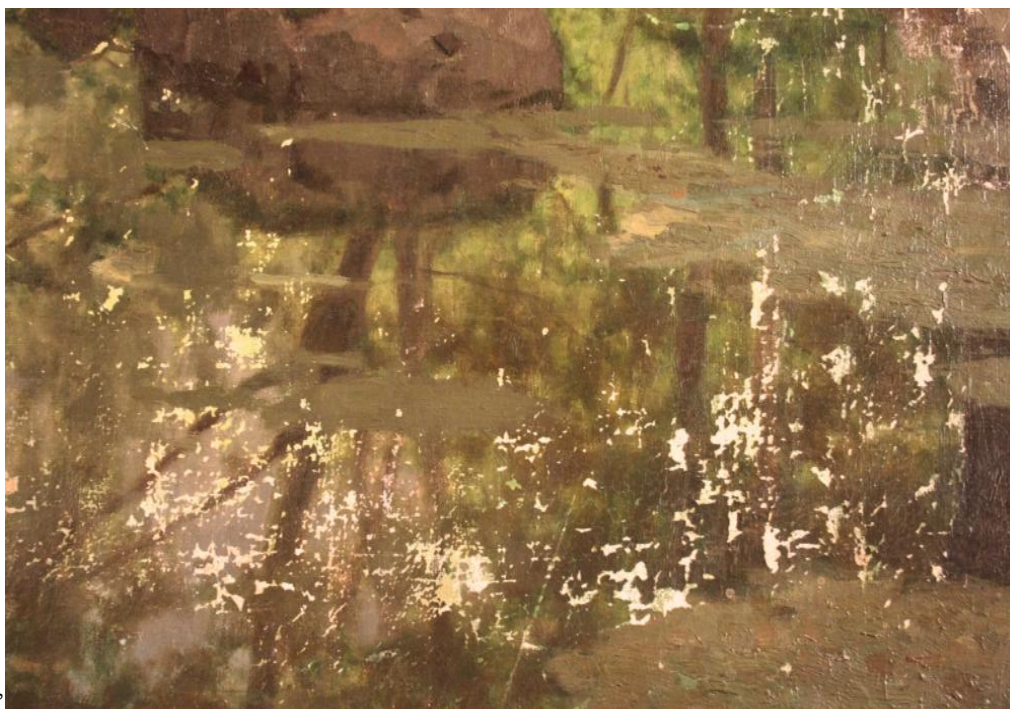
3. Värvikaod maali alumises tsentris.

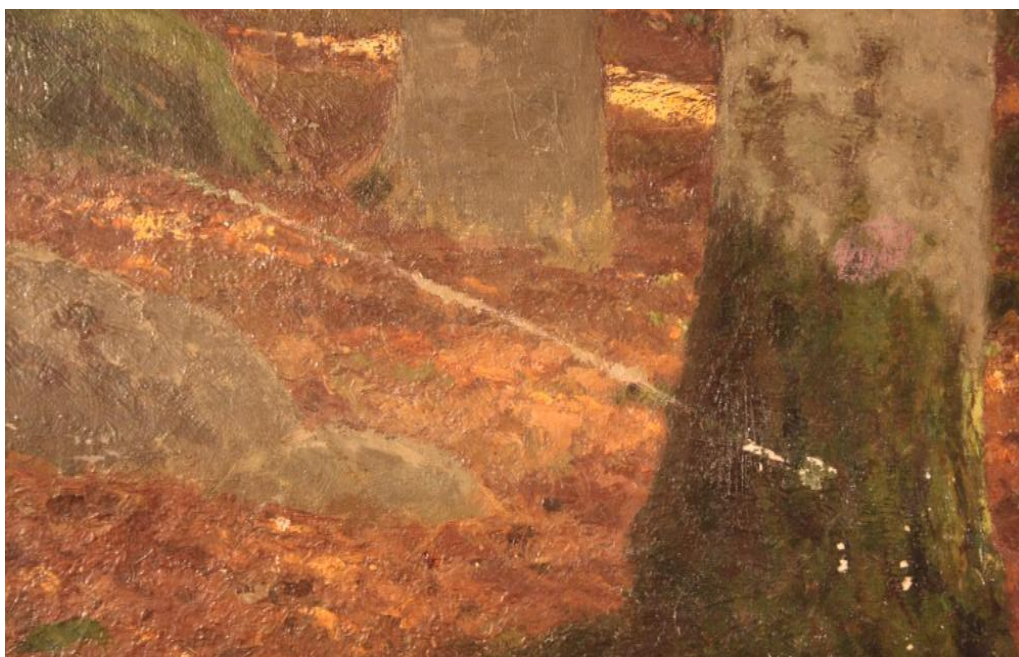
4. Mehaaniline vigastus ja huulepulgaga maalile tehtud lisandus.

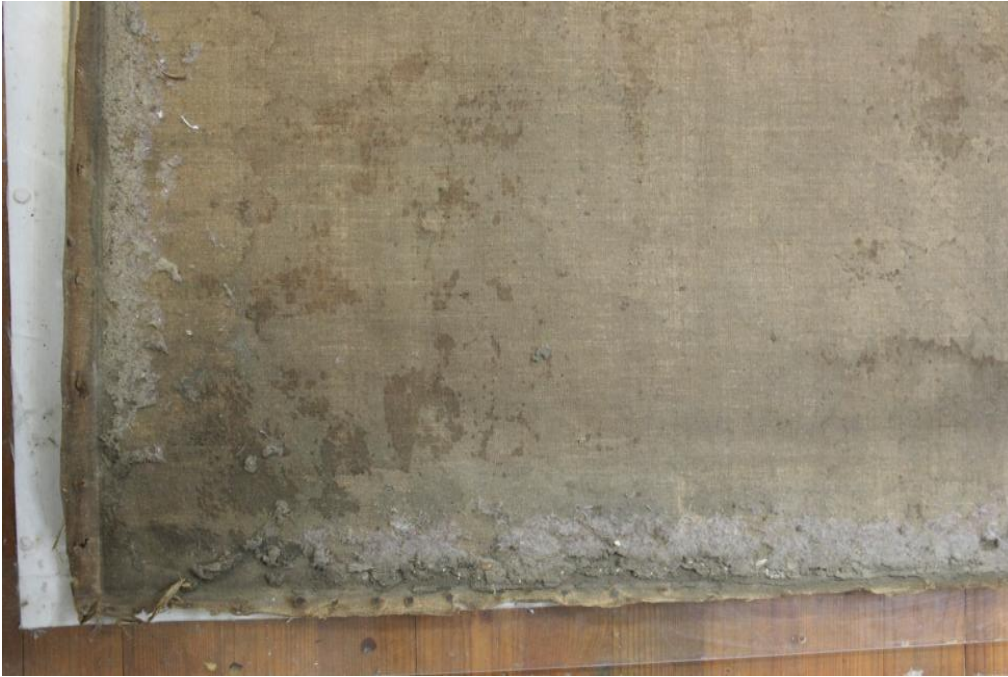
5. Tolm ja mustus maali tagumise külje ääriste servades.

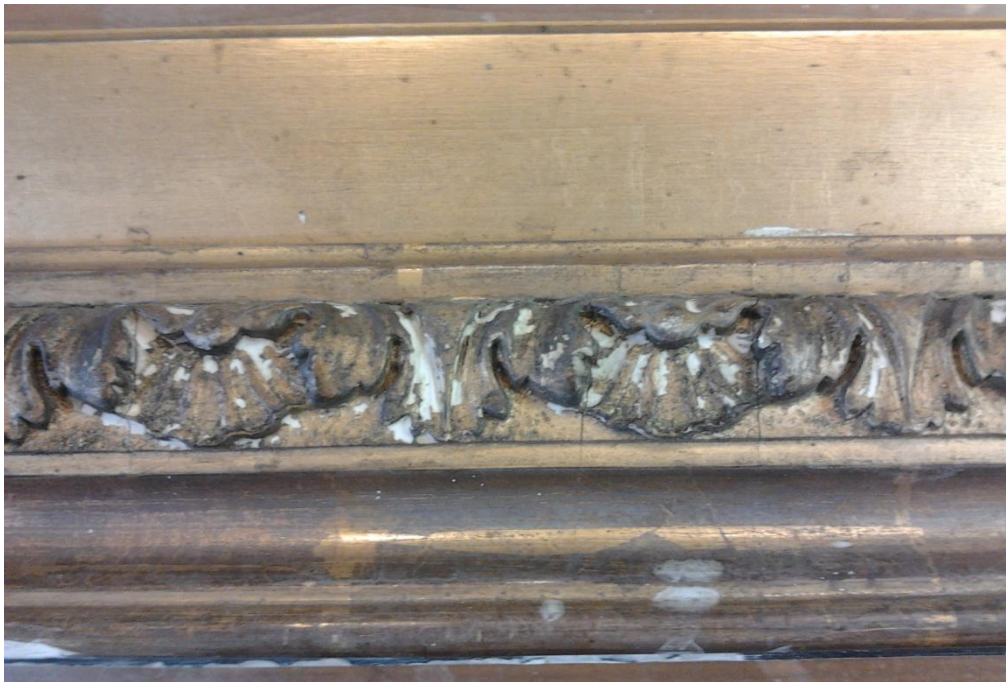
18. Ulatuslikud kullatisekaod dekoorifragmendil.
