**KABRISTE VALLAKOOLI TEHNILISE
SEISUKORRA HINNANG JA SÄILITAMISE
ETTEPANEKUD**

Kooli, Kabriste küla, Pärnu linna Audru osavald, Pärnu maakond

Arhitektuuri konserveerimise ja restaureerimise täiendkoolituskursuse lõputöö

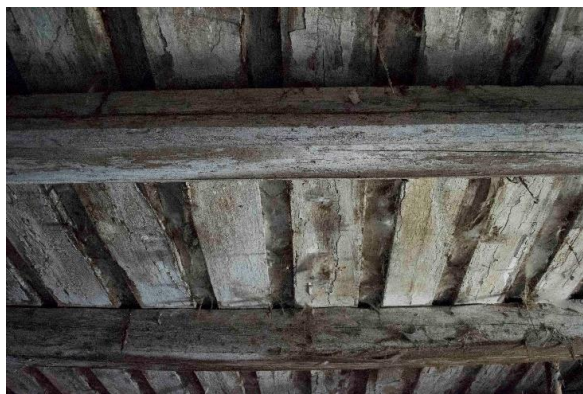
Foto 5. Talalagi laudas (klassiruumis)

Üldiselt on hoone laed heas seisukorras. Laudas on vahelaes niiskuskahjustus, mis on tekkinud siis, kui üks katuseaken mõni aasta tagasi katki oli ja vihm ning lumi pööningule sadasid. Kahjustuse tekkepõhjus on praeguseks küll likvideeritud, aga kahjustus vahelaes on niivõrd suur, et vajalik on välja vahetada paar tala.

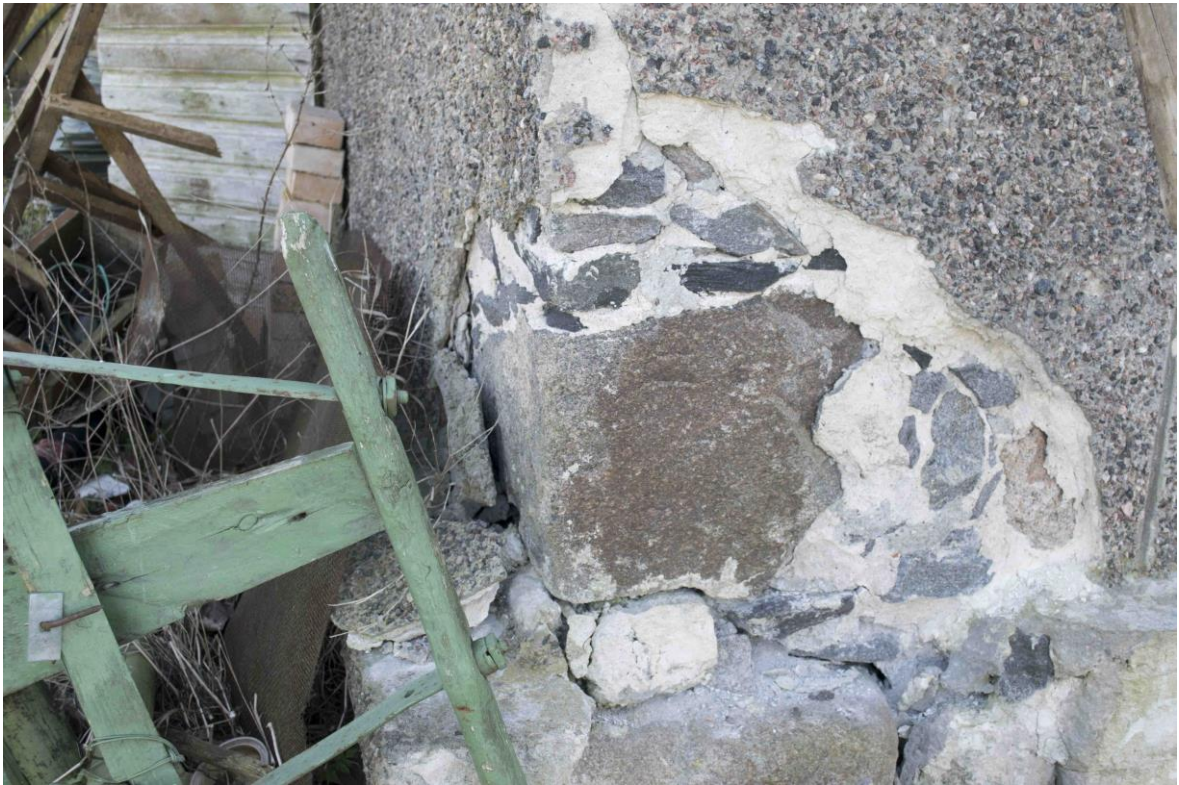
Hoone kõrgelt väärtuslikuks osaks on kivimüürid, mis küll hetkel on killustikkrohviga kaetud. Algselt on müürid laotud suurtest maakividest, mille vahele on paigutatud väiksemad kivid, mis moodustavad ümber suuremate kivide ehissõõrid. Aknaümbrised on laotud tellistest, kasutades nii punaseid kui kollaseid telliseid.

Foto 20. Krohvi alt paljastunud maakivist hoone nurk

Kindlasti tuleb taasavada ja säilitada hoone kivimüürid, mis originaalis olid krohvimata. Samuti tuleb säilitada akende jaotus, võimalusel taastada ajalooline sissepääs hoonesse tänava poolt. Taastada tuleks lauda akende proportsioonid, mis vastaksid endistele klassiruumi akende mõõtmetele.

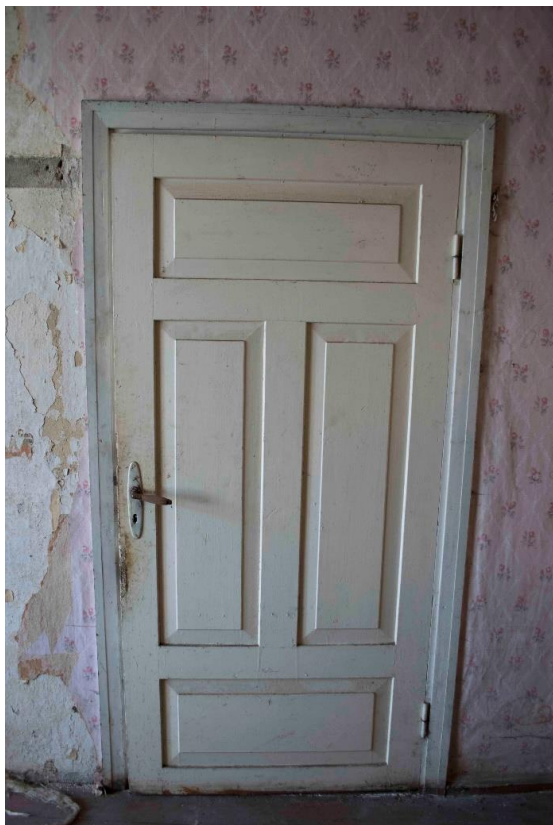
Elutoas on säilinud ka kaks originaalust (Foto 22,23) ja ukseliistud, mis väärivad säilitamist.

Foto 22. Magamistoa uks

Hoone siseustest on originaalustena säilinud kaks ust, mis on päris heas seisukorras ja

Interjäär	Laudlaed	Puhastada ja värvida
Interjäär	Vineerlaed	Võimalusel puhastada, vahetada välja kahjustunud paneelid ja värvida. Vajadusel siiski laed eemaldada.
Interjäär	Siseuksed	Säilitada originaalüksed, need puhastada, parandada ja

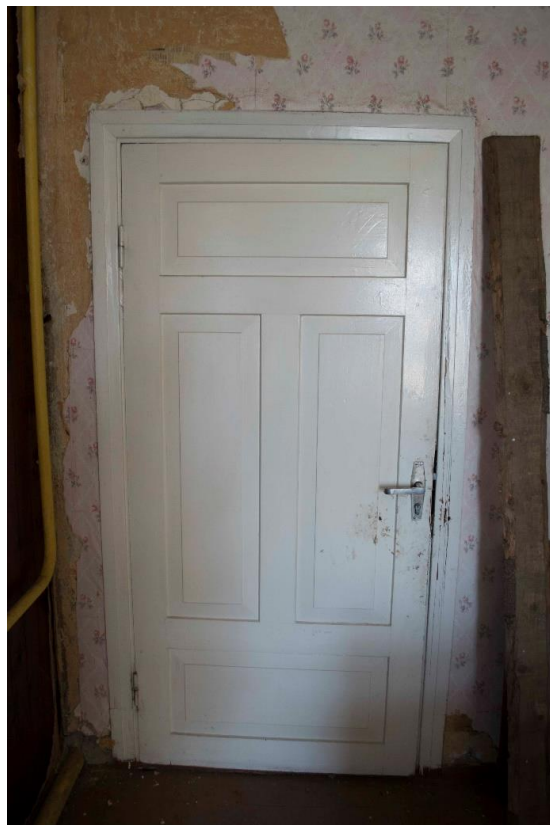
Foto 23. Elutoa uks

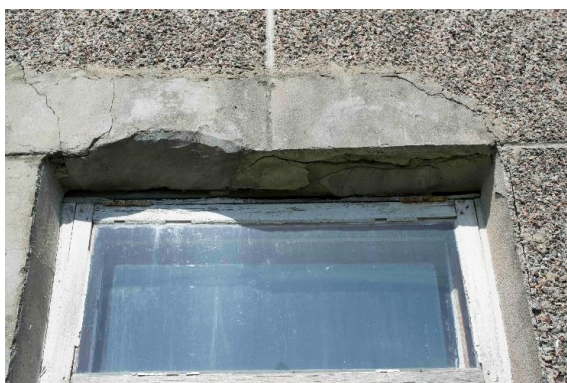
Samas on maja eluruumide-poolses otsaseinas akende kohal nähtaval suured praod ja niiskuskahjustuse toimetel on aknapõsed (Foto 25) pragunenud. Sealt paljastuvad akna peal suhteliselt kehvast seisukorras murenevad tellised.

Foto 24. Kahjustus akna kohal

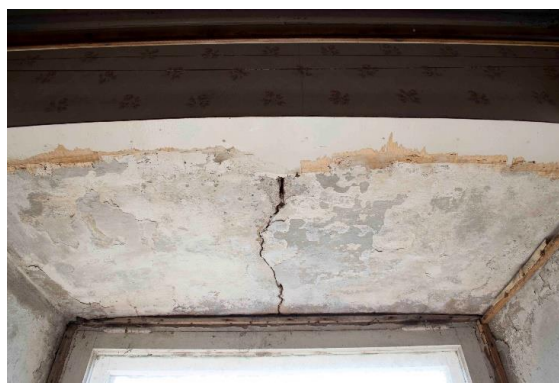
Foto 25. Interjööris vaadeldav pragu fotol 24 oleva akna kohal

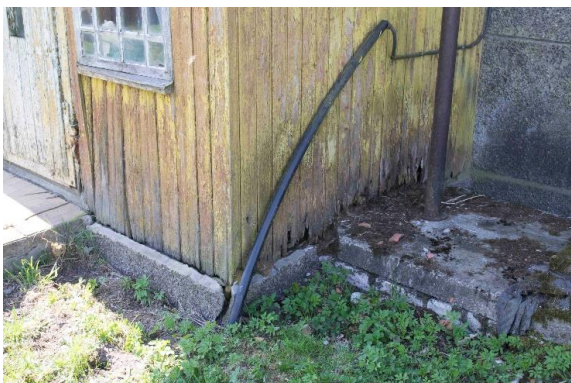
Hoone laudisvoodriga seinad (katusealune) ja eeskoda (Foto 26, 27) on kannatanud rohkemaid niiskusekahjustusi. Eriti osas, kus paiknes hoone külge ehitatud kuur, jäi vesi sinna katusele seisma ja puutus kokku katusealuse laudisega, mis sellele kahjustusi on põhjustanud. Kuur on nüüdseks eemaldatud ja laudise edasine kahjustumine pidurdatud. Mõningad veekahjustused on tekkinud ka eeskoja laudise alumisele servale, kohas, kus otse räästa all on betoonpaak, millelt vesi koja fassaadile on pritsinud. Tulevikus tuleks paak sealt eemaldada, et vähendada vee pritsimist fassaadile.

Foto 26. Veekahjustus tuulekoja voodris

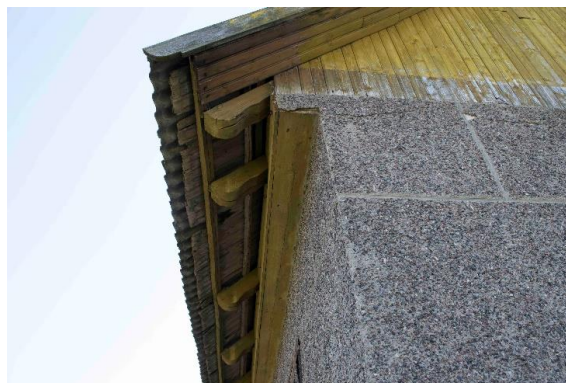
Foto 27. Veekahjustus küljelaudadel

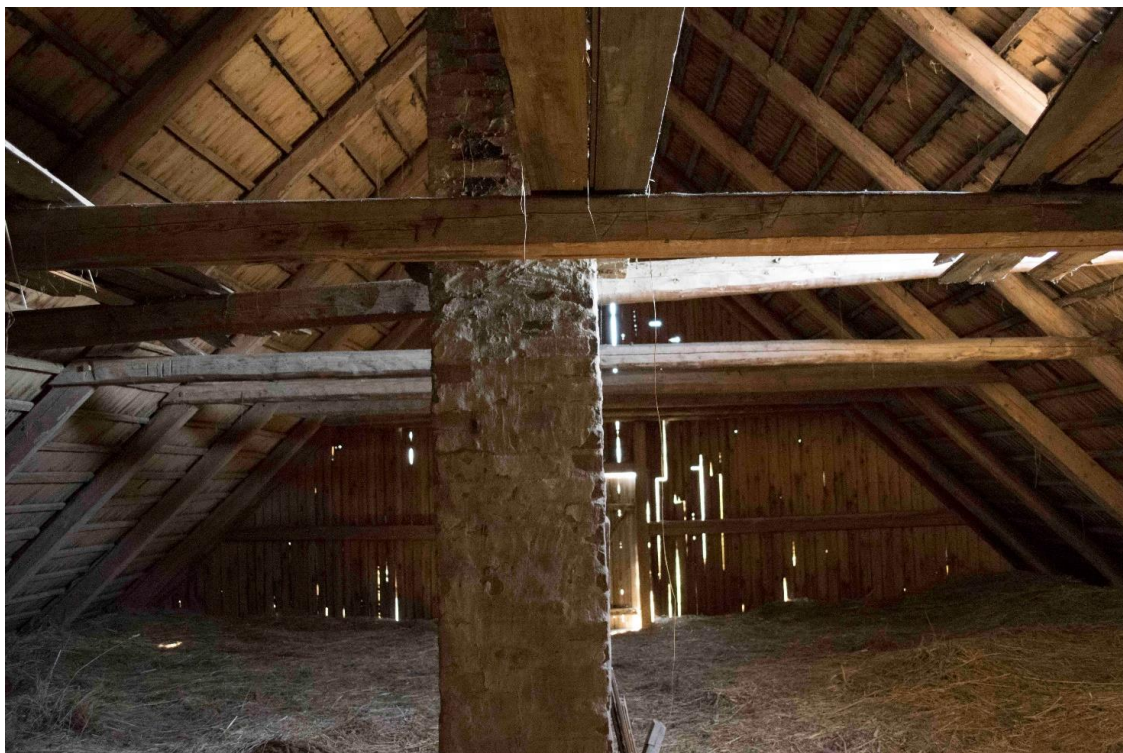
Hoone kunagine sindelkatus on hetkel kaetud eterniitkatusega. Katusekate on hetkel heas seisukorras ja sealt enam läbilekkeid ei toimu. Samas on puudu katuselt paar harjakivi, mille asendamine on vajalik.

Samuti on heas seisukorras katuse sarikad, neil silmaga nähtavaid kahjustusi ei leidu.

Foto 28. Hoone katusealune

Hoonel peaks säilima originaalne katusekuju ja katusekatte vahetamisel tuleks taas ehitada algupärast jälgiv sindelkatus. Lisaks säilitada originaalse kujuga korsten ja teise korstna remonttööde käigus muuta ka selle korstna kuju algupäraseks.

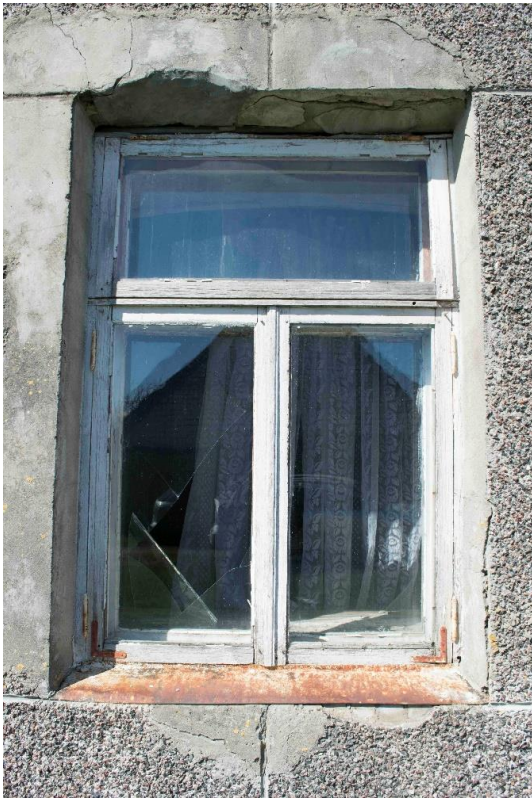
Hoone aknad on üldiselt halvas seisukorras. Aknad on kannatanud palju veekahjustusi, need on suures osas mädanenud ja puit on väga pude. Hetkel ei võimalda akende olukord neid ilma eest kukkumata avada. Lisaks on kannatanud ka sisemised aknalauad putukakahjustusi. Kuna aknapõskedele on siseruumides paigaldatud olnud vineerplaadid, on putukad toimetanud vineeri all ja enne plaatide avamist kahjustus ei ilmnenuki. Kõik aknad peaks asendama originaalilähedaste akendega, kuna hetkel majas olevad aknad on olnud hilisem lisandus.

Foto 29. Magamisto aken

Uuesti on tarvis teha kõik hoone aknad ja välisüksed, mille puhul järgida originaalakende jaotist. Aknad ja ukSED peaksid olema puidust.

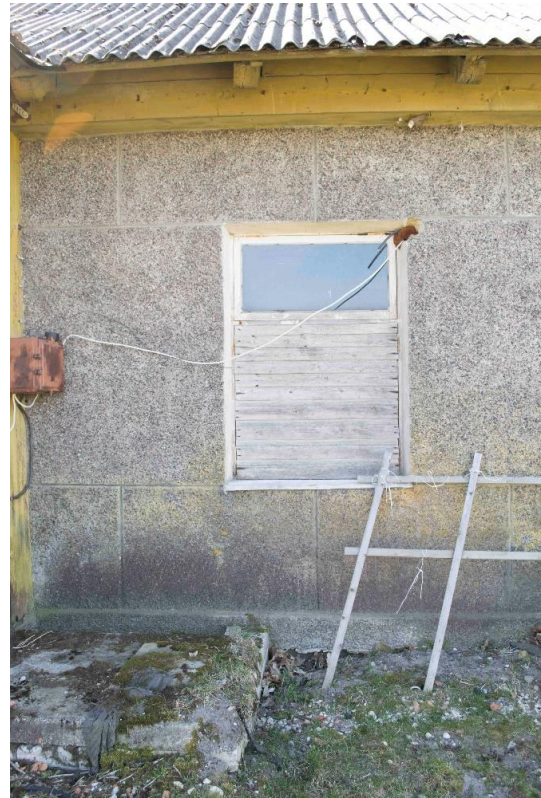
Foto 30. Pesuruumi aken

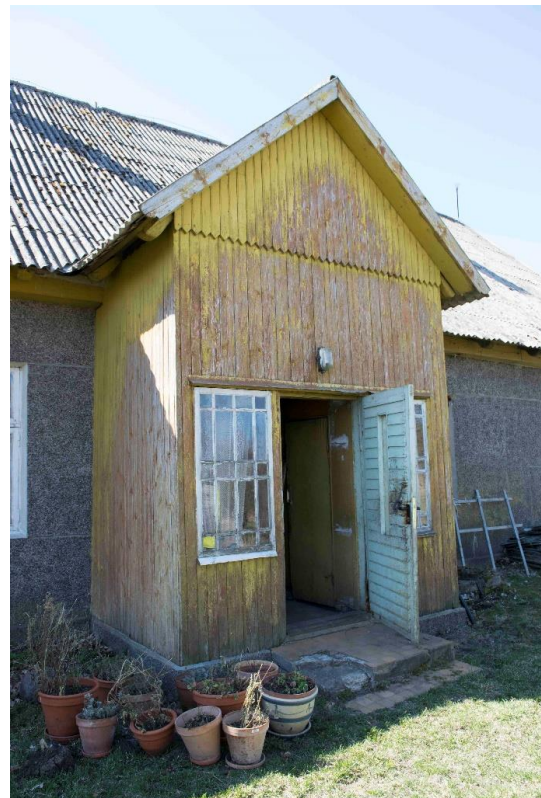
Foto 32. Eeskoda

Hoonel ei ole säilinud ühtegi originaalvälisust, ka lauda värav on hilisem lisandus. Ükski neist ustest ei ole ka väga heas seisukorras ja need tuleks uutega asendada.
