Inkapööli talu elamu muinsuskaitse eritingimused ja ettepanekud restaureerimistöodeks

Tänava (42301:003:1029), Viinistu küla, Kuusalu vald, Harju maakond

2018/2019 õppeaasta
Arhitektuuri konserveerimise ja restaureerimise täiendkoolituskursuse lõputöö

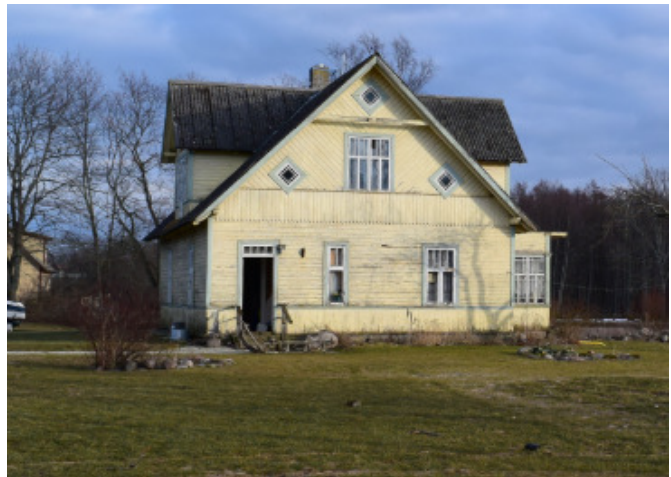
Hoone ümbrus on valdavalt tasane murukattega pinnas, mis ulatub soklini ja on väikese languga kagu suunas. Maapinna kõrgus soklist on 40-50cm v.a. kirdepoolne kül, kus kõrguseks 20cm. Selles küljes on maapinda tõstetud ja tekitatud 0,5m laiune killustikust pandus, mis on põhjustanud sokli tuulutusavade osalise sulgumise (ill 5). Kogu hoone ümbruses on ainult minimaalsed kalded hoonest eemale (ill 6). Kõrghaljastus hoone vahetus läheduses puudub, kuid sokli juurde on rajatud lillepeenraid ja istutatud põõsas ning viljapuu (ill 7).

6. Kalded hoone ümbruses. Autori foto.

1. Hoone ümbruses teostada vertikaalplaneering selliselt, et kalded oleksid hoonest eemale. Kirdepoolses küljes vähendada maapinna kõrgust, et soklis asuvad tuulutusaugud oleksid täielikult avatud ja sokli kõrgus maapinnast jääks minimaalselt 30cm. Lillepeenrad ja põõsad planeerida soklist vähemalt 50cm kaugusele.

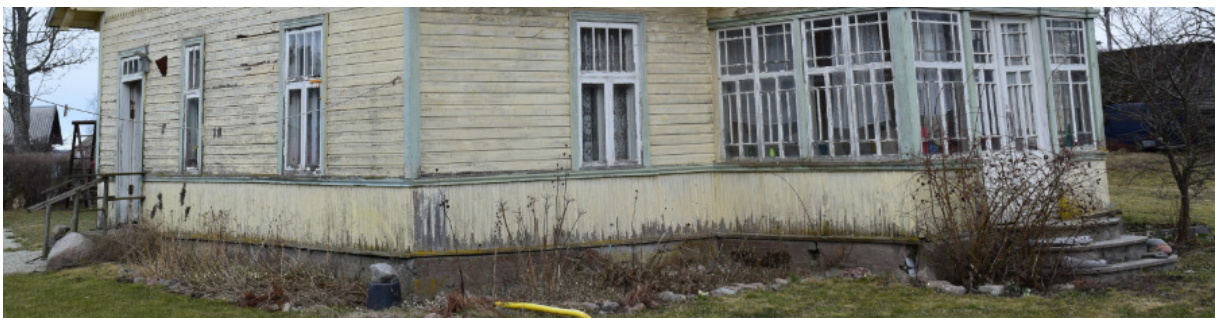
7. Peenrad ja haljastus hoone sokli ääres. Autori foto.

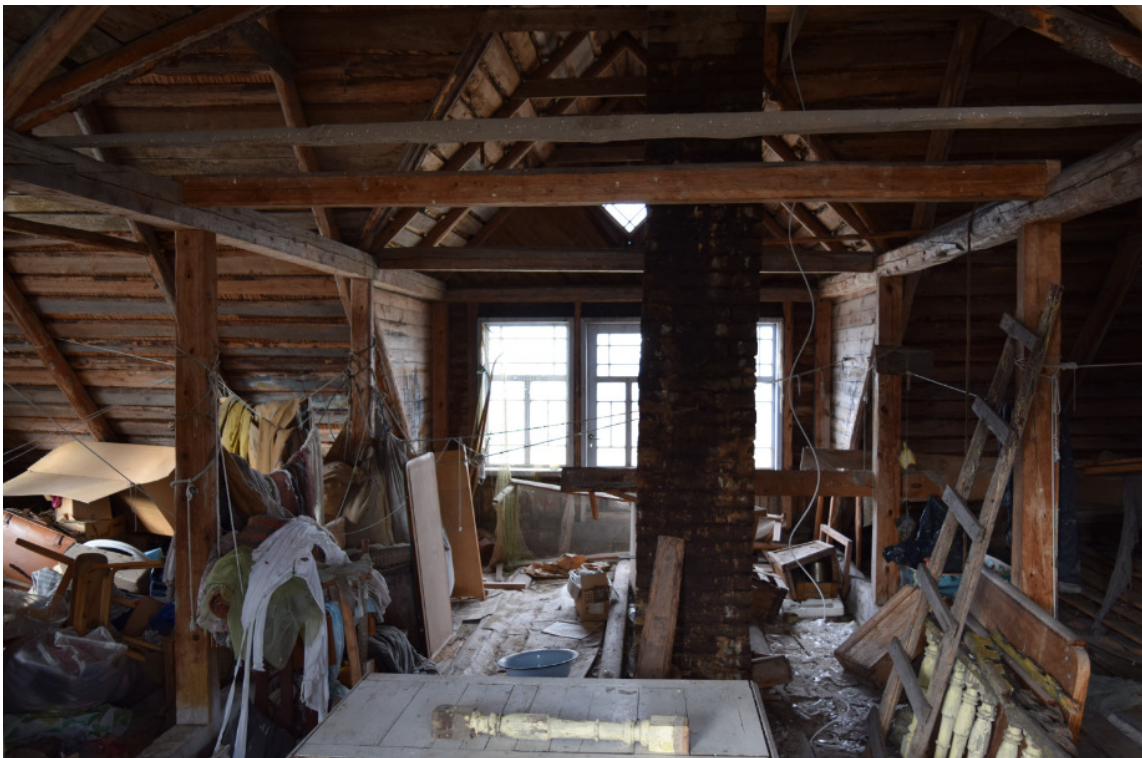
Katuse puidust kandekonstruktsioon hoone keskosas on ehitatud toolvärgina (ill 8), mille alumine vöö 140x200mm toetub risti hoonet paiknevale talale ristlõikega 200x200mm. Toolvärgi postid (10tk) ja ülejäänud talad on ristlõikega 140x140mm ning omavahel postide koha pealt seotud 110x140mm prussiga (5tk). Otsaviile toetavad ümarad 140mm läbimõõduga sarikad (2x4 paari + 2x1 paar otsasiilul, samm 1,25-1,35m), mis on tapitud murispuusse (ill 9). Lühemad hoone keskosas paiknevad sarikad (3+4 paari + 2x1 paar otsaviilul, samm 1,20-1,25m) on 70x100mm ristlõikega ja toetuvad toolvärgi talale. Sarika otsad on räästaosas profileeritud ja viimane sarikas toetub hoone perimeetrist välja ulatuvale murispuule (ill 10). Sarikaid ühendavad toolvärgi ülemise tala tasapinnas ümarad 70-90mm läbimõõduga tapitud ja punniga kinnitatud pennid ning kõrgemal, ca 80cm harjast 25x150mm naeltega kinnitatud lauad (ill 11). Sarikatele on löödud roovideks naeltega servamata tollised lauad laiusega 150-250mm ja vahega keskmiselt 30-50mm. Selle peale on paigaldatud laastukatus (ill 12), mida katavad eterniitplaadid. Harjalaudade mõõt on 25x150mm. Neeluplekid on tsingitud. Vihmaveerennid ja -torud puuduvad. Katuses korstna juures on puidust ruudukujuline luuk plekist kattega. Pööningul on märgata mõningasi vanu läbijooksu kohtasid ja korstna läbiviik katusest on ebatihe.

8. Katuse toolvärg hoone keskosas. Autori foto.

6. Kogu hoone rõhkpalktarind (VD1), põranda- ja laetalad (VD2), toolvärk ja sarikad (VD3) säilitada. Vajadusel teha kahjustunud osade plommimised, proteesimised või väljavahetamised. Selleks kasutada sama ristlõikega kvaliteetset okaspuitu.

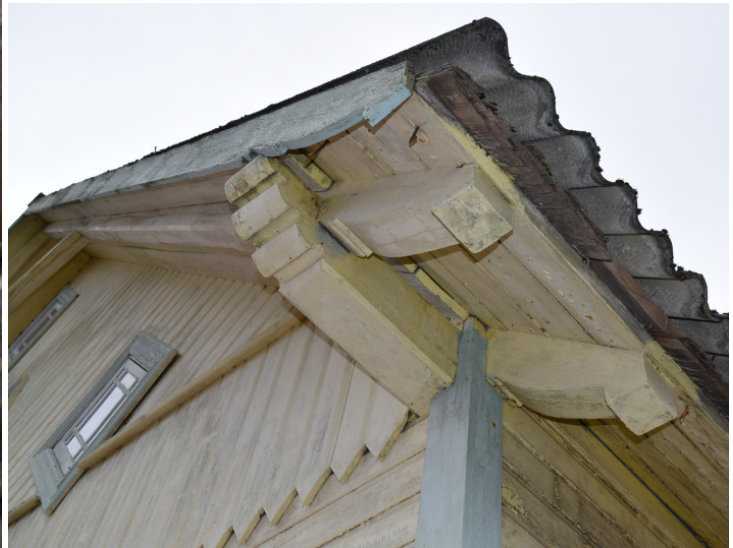
10. Murispuu ja sarika otsad räästas. Autori foto.

10. Katuse kuju ja kalde muutmine ei ole lubatud. Kattena võib kasutada sindlit, laastu või valtsplekki (ka tehaselist valtsprofiili). Säilitada katuseeluk (VD11). Säilitada ja eksponeerida räästaalused koos sarikate ja murispuude otsadega (VD4).

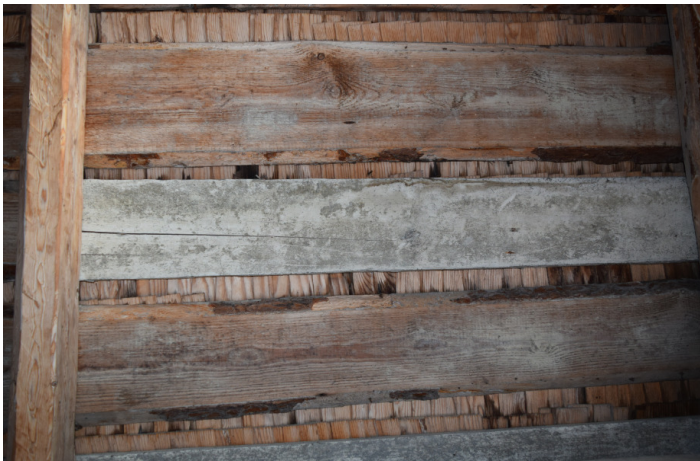
12. Roovid ja laastukatus. Autori foto.

3. Katusekatte vahetusel eemaldada eterniit ja selle alune laastukatus. Kui roovid on heas seisus (pööningult vaatlusel olid) ja täiendavat üleliigset rihtimist ei vaja, siis võib need alles jätta. Roovide peale paigaldada tuuletõkkeplaat (nt tappidega puitkiust Steico special 60mm). Viimane ei vaja ka katusekatte aluskilet. Tuuletõkke peale paigaldada 50mm roovid ja uus katusekate (nt Ruukki Classic ilma soonteta¹⁵). Toon valida sobiv fassaadilahendusega ja krundi kõrvalhoonete roheliste katustega (nt RR11-okkaroheline). Vihmaveesüsteem katusega sama tooni. Torud tuua alla hoone nurkadest ja nende alla paigaldada betoonist või graniidist äravoolurennid, suunamaks vett hoonest eemale (pikkus min 1m). Veranda väikese kaldega katuse puhul kasutada sobivat plekiprofiili (nt Ruukki Classic nextgen). Viimast võib paigaldada alates 6-kraadisest kaldest. Katus soojustada vastu tuuletõkkeplaati altpoolt villaga 400mm paksuses kihis. Kasutada näiteks Steico flex puitkiud villa. Vill paigaldada mitmes kihis, lisatavate puitroovide vahele. Viimistluseks kasutada looduslikke materjale.

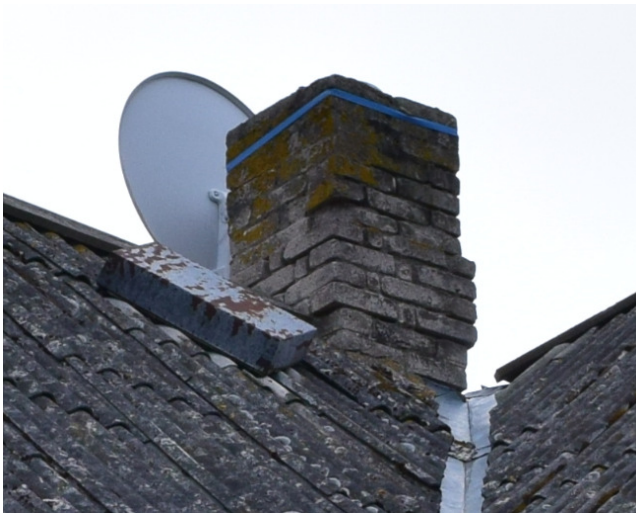
Hoonel on 1 ühelõõriline korsten, 3 ahju ja soojamüür. Korsten ulatub üle katuseharja 700mm ning pitsi alaosas on 4 kivirea kõrgune laiendus. Teenindama pääseb läbi katuseluugi. Korstna külge on kinnitatud satelliitantenn (ill 14) ja korstnasse on lükatud ülevalt alla plekist ventilatsioonitoru. Pööningul on korstnale paigaldatud siiber (ill 15), kogu tellise pind on tugevalt pigitud ja katuseharja lähedal on jõnks sisse laotud (ill 16). Tühje vuuke ei olnud märgata. I korrusel on korsten krohvitud ja pigi on jooksnud mööda valget viimistletud pinda alla.

Seisukorra hinnang: korsten ja sleped-halb, ahjud-rahuldav.

14. Korstnapits katusel. Autori foto.

11. Olemasoleva amortiseerunud korstna võib lammutada ja uus rajada vana asukohta. Uue korstnapitsi ehitamisel järgida vana kuju. Samuti võib lammutada kaks ristkülikukujulist ahju ja soojamüüri. Soojamüüril paiknevad valged glasuuritud plaadid (VD13) säilitada ja taaskasutada uue pliidi soojamüüri ehitamisel. Pööningul asuv korstnasiiber säilitada ja võimalusel ära kasutada uute küttekollete ehitamisel. Säilitada ja restaureerida ümar ahi (VD10) koos uksega.

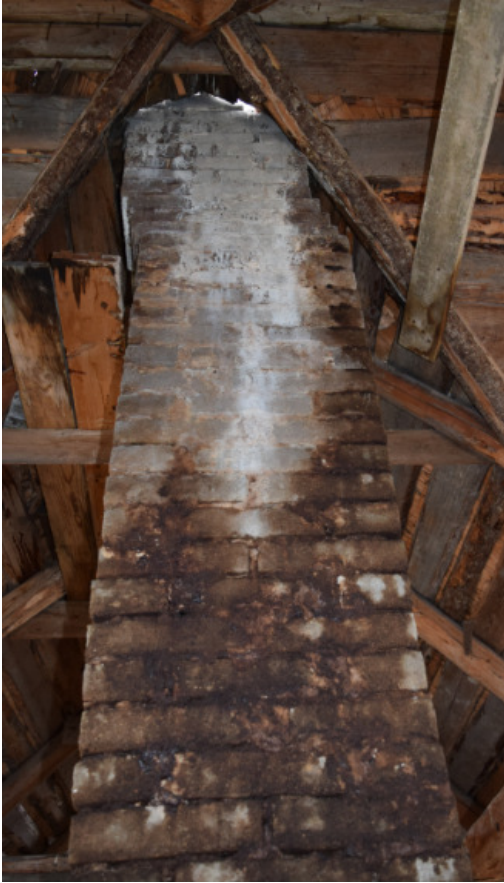
16. Korstna jõnks ja pigitus. Autori foto.

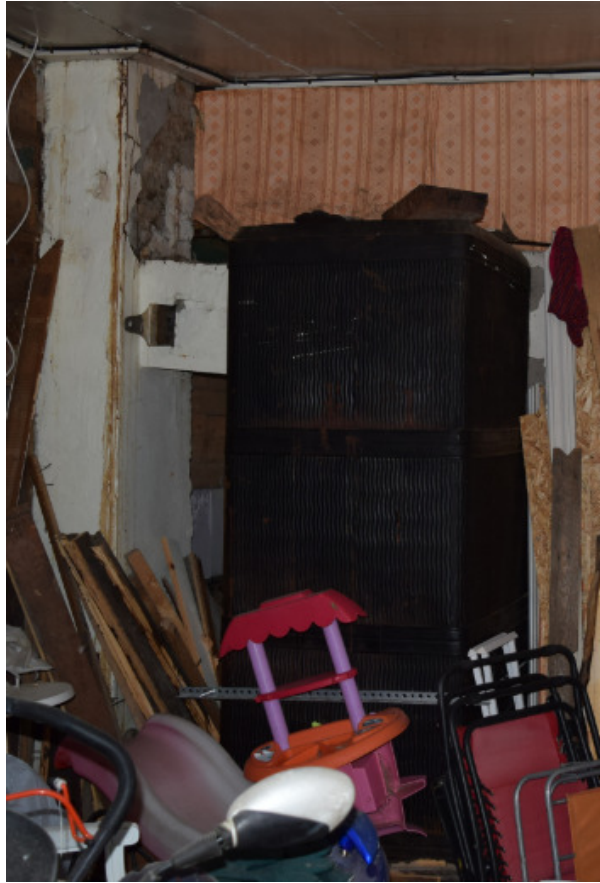
17. Elutoo ahi. Autori foto.

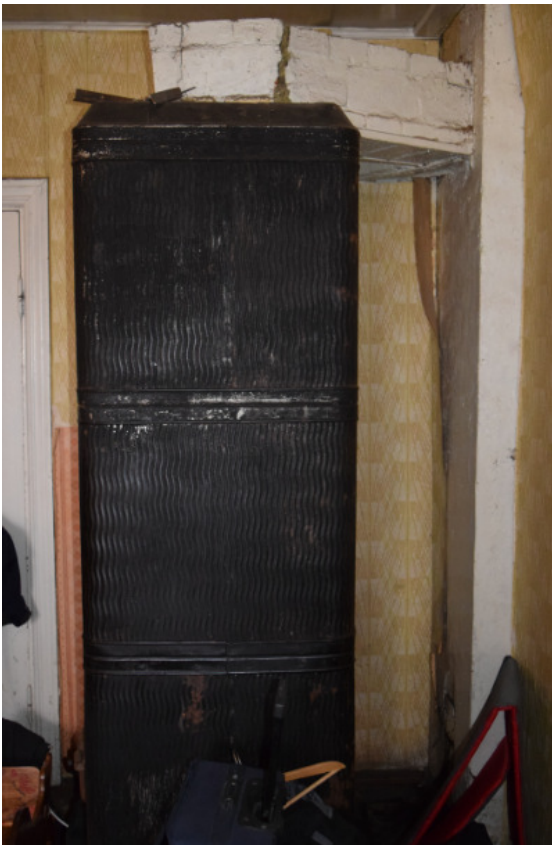
18. Tagumise magamistoa ahi. Autori foto.

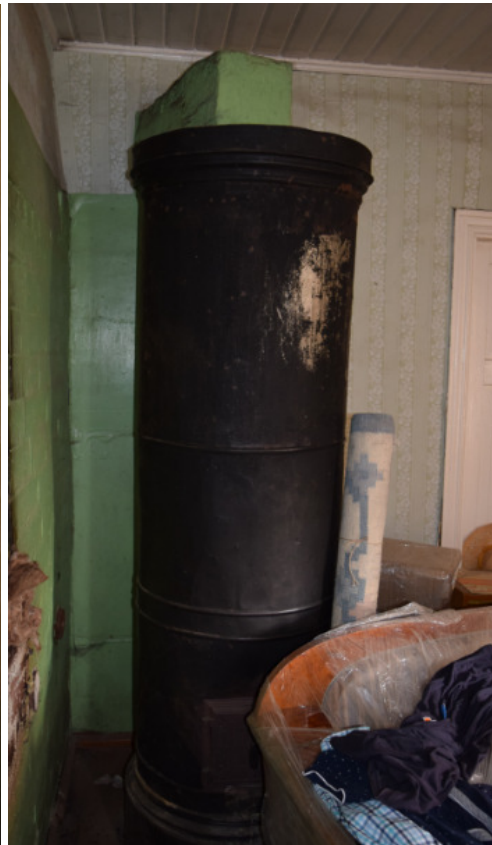
19. Eesmise magamistoa ahi. Autori foto.

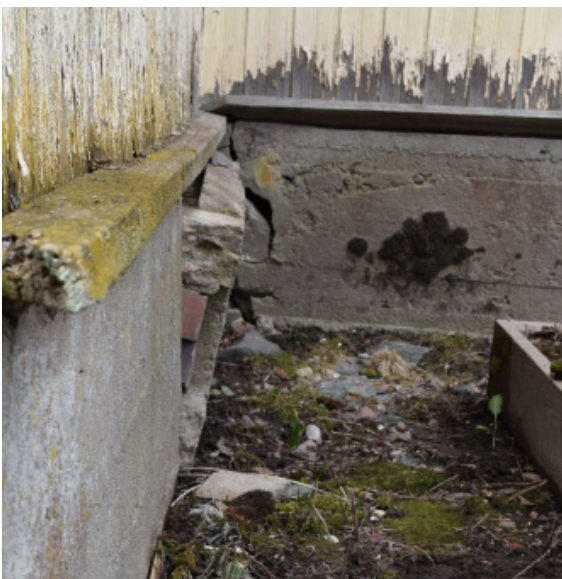
Hoone on ehitatud maakividest laotud lintvundamendile, mille kõrgus koos sokliga on 55-65cm ja paksus 25-30cm. Ümbritseva maapinna kõrgus keskmiselt 40-50cm soklist. Sideainena on kasutatud tementi. Vundament toetub savikale pinnasele, mis on külmakerkeohtlik ja hoiab pinnaseveetaset kõrgel. Vundament on väga suures osas praguline ja osaliselt välja vajunud. Suuremad praod on 10cm laiused ning asuvad hoone nurkades (ill 23 ja 24), väljakalle ulatub kuni 10cm-ni (ill 25). Põhimõtteliselt iga tuulutusa juures hoone perimeetris on läbivad praod. Tuulutused on lahti, kuid kirdepoolses küljes maapinna tõstmise tulemusena osaliselt sulgunud. Veranda vundament ei ole seotud hoone omaga ja seal on nihe 4cm (ill 26).

Seisukorra hinnang: halb.

25. Veranda vundamendi väljakalle. Autori foto.

2. Projekteerida toimiv vihmaveesüsteem koos maapinnal asuvate betoonist äravoolurennidega, et vesi voolaks hoonest eemale.
3. Olemasolev vundament koos sokliga täielikult lammutada ja projekteerida uus esialgsete proportsioonidega. Sokli viimistluses kasutada krohvitud pinda.

1. Hoone kõige problemaatilisem konstruktsioon on mōranenud vundament. Selle põhjuseks võib lugeda seda, et vundament on rajatud otse savikale pinnasele, mis on külmakerkeohtlik ja hoiab pinnaseveetaset kõrgel. Teiseks, rajamissügavus on kõigest 15cm maapinnast. 2014.aastal oli omaniku poolt tellitud Ehituskonstrueerimise ja Katsetuste OÜ-lt (EKK) taluhoonete ehitustehnilise seisundi ekspertiis¹⁰, kus tõdeti vundamendi tugevdamise vajadust. Uus vundament tuleb projekteerida selliselt, et külmakerked oleks välistatud. Kas siis piisav vertikaalne sügavus või madalama vundamendi puhul horisontaalne, kaldega soojustus (nt EPS 120 perimeeter¹¹) terves vundamendi perimeetris 1,2m laiuselt. Viimane variant oleks isegi parem, kuna siis saaks ka sadeveed kindlamalt hoonest eemale. Kindlasti soovitaks hoone soojapidavuse seisukohalt soojustada ka sokli, kuid siis tuleb jälgida, et soojustus ei tuleks fassaadi laudisest üle 20mm kaugemale, kuna see rikuks sokli välisilme proportsioonid võrreldes olemasolevaga. Sokkel krohvida krohviga, mis sobiks antud tingimustesse (nt Remmers Sanierputz¹²). Kindlasti jätta alles sokli tuulutavad, mille ette paigaldada sokli tasapinda kergesti suletavad restid. Restide ristlõike pindala 4% põranda pindalast, resti ava pindala min 150mm² ja restide vaheline kaugus maksimaalselt 6 meetrit.¹³ 110m² põrandapinna jaoks tarvis d=110mm 70% avade pindalaga reste 7 tk. Kindlasti isoleerida vundament ära alumisest palgireast (nt 2 kihti kasetohtu või SBS).

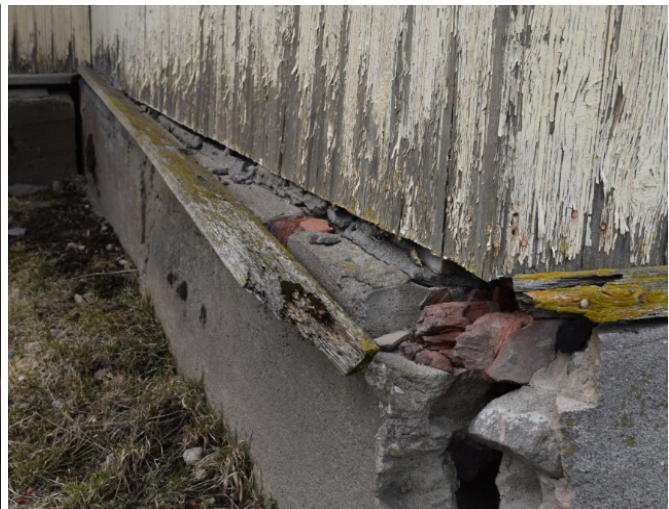
Seisukorra hinnang: palgid- üldosas hea, pikivahesein- avariiline, suurem osa laudisest- rahuldav v.a sokli kohal asuv vertikaalne laudis- halb, veelauad- halb.

27. Palkseina väljakalle soojamüüri. Autori foto. 28. Veelaudade kahjustused. Autori foto.

4. Peaukse puidust trepp lammutada. Veranda betoonist trepp (VD6) säilitada ja restaureerida.
5. Hoone fassaadi laudis täies mahus koos piirdeliistude ja karniisidega (VD7) säilitada ning restaureerida. Hoone välispidine soojustamine, mis muudab avatäidete ja räasta paiknemist fassaadi tasapinna suhtes ei ole lubatud. Sokli kohal paiknev kahjustunud vertikaalne laudis, karniisid ja piirdelauad asendada sama profiili ja paksusega uute vastu. Paigaldada uued veelauad ja võib paigaldada piirdelaudadega sama tooni plekid. Samuti võib paigaldada aknaalusele karniisile karniisi tooni plekid.

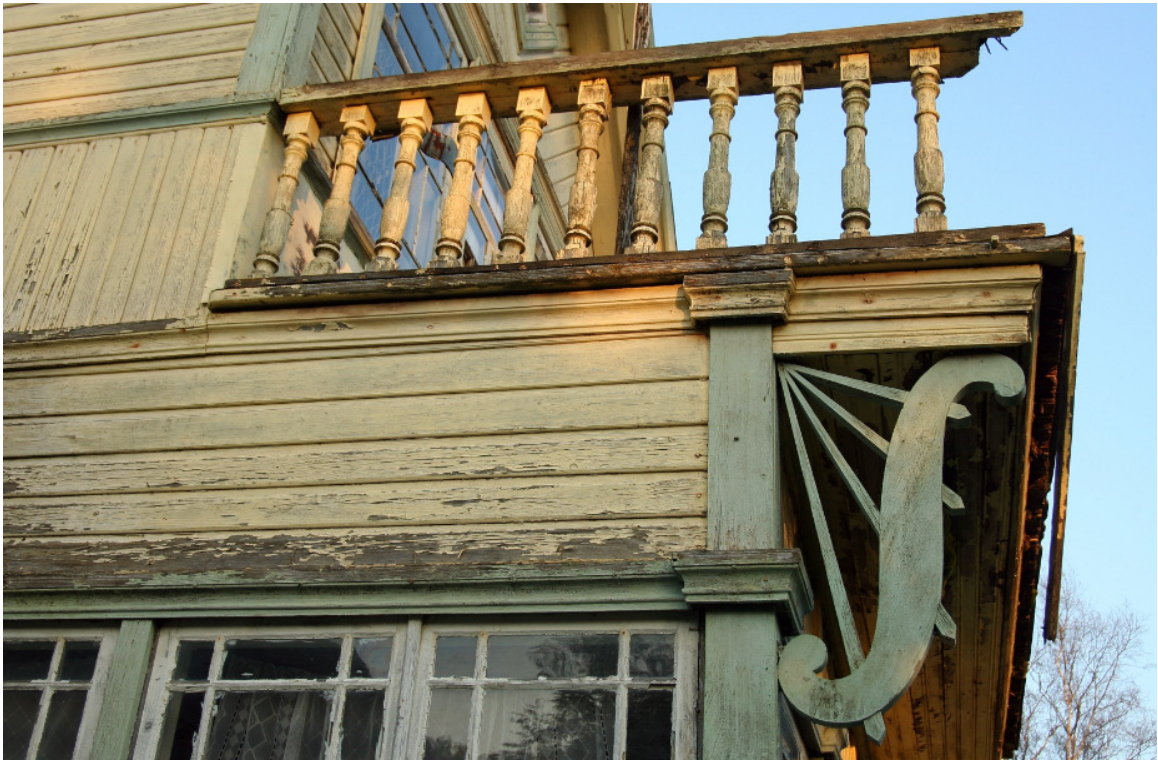
57. Rõdu balustraad ja ehiskonsoolid. Aasta teadmata. Heiki Pärdi foto.

8. Taastada olemasoleva rõdu balustraad (VD14) ja ehiskonsoolid (VD15) vanade fotode ja olemasolevate detailide põhjal. Välja võib ehitada hoone keskel kirdeküljel paikneva rõdu. Selle pikkus ja laius samad, mis olemasoleval verandal. Uue rõdu lahendus ja materjalivalik peab olema sama, mis olemasoleval rõdul. Rõdu alla võib rajada lahtise terrassi ja keskele tekitada uue peaukse. Olemasoleva peaukse VU1 võib sulgeda ja selle asemele teha ukse laiuse ja teiste akende kõrguse akna vanade akende kujuga. VU-1 ukselehte kasutada teise korruse väljaehitamisel siseuksena. Juhul kui

4. Olemasoleva rõdu balustraadi taastamisel võimalusel ära kasutada vanu rõdu detaile. Kui need on liiga kahjustunud, siis teha nende eeskujul uued. Uus, kirdepoolne rõdu ehitada puitkarkassil ja samade mõõtmetega, mis veranda. Nii säilivad hoone proportsioonid. Rajada balustraad ja paigaldada ehiskonsoolid olemasoleva rõdu järgi. Rõdu alla võib rajada puitlaudisega terrassi. Uue peaukse tegemisel kasutada U-kujulisi tenderposte, mis tapitakse kokku olemasolevate palkidega, et säiliks seina jäikus.

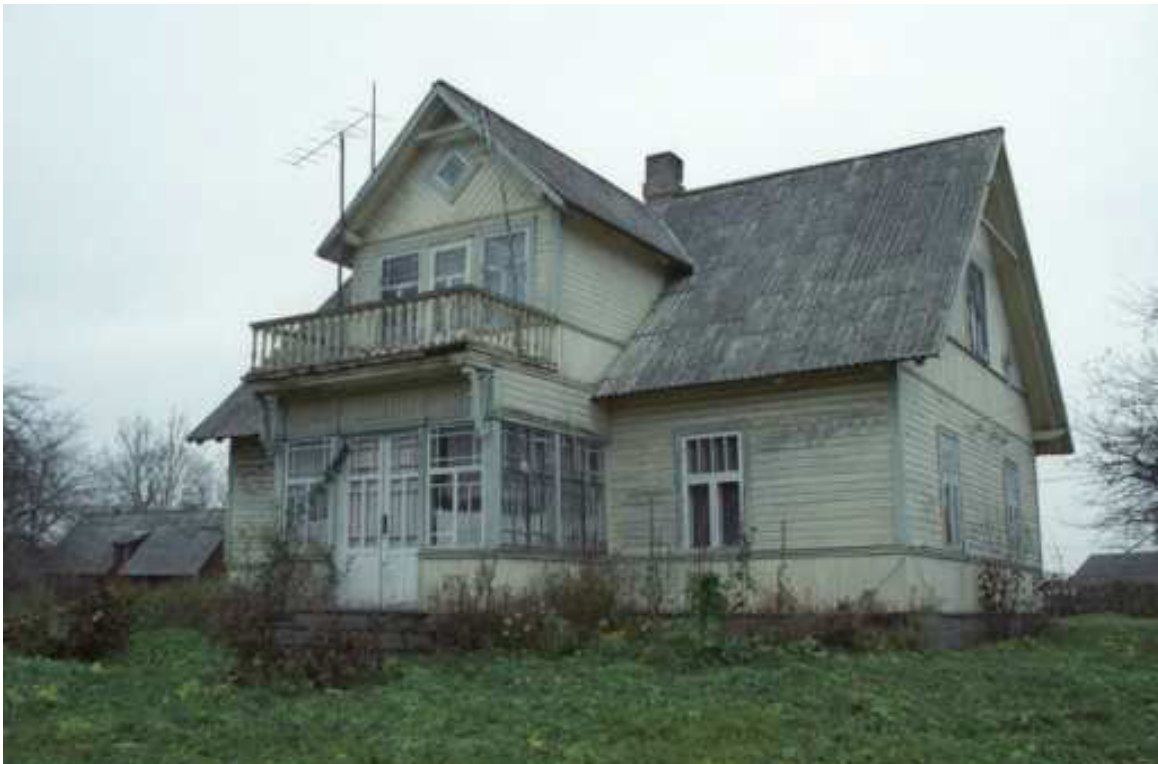
58. Rõdu balustraad ja ehiskonsoolid aastal 2010. Leele Välja foto.
