## **MUINSUSKAITSE ERITINGIMUSED**

**KAUBA TN 7 // KEAVA TN 1, TALLINN**

Arhitektuuri konserveerimise ja restaureerimise täiendkoolituskursuse lõputöö

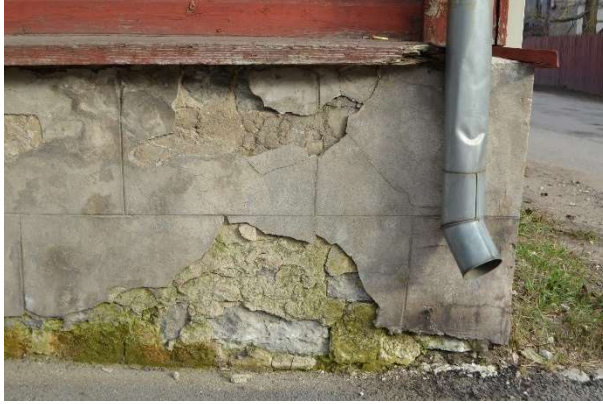
<b>Sokkel</b>	
Kirjeldus ja materjal	Sokkel on päekivist ja kaetud lubikrohviga, mis matkib ehisvuukidega plokiladu. Sokli veelaud on puidust.
Seisukord	Soklikrohv vajab uuendamist ning kohati leidub kivipinnal vetikaid. Soklilaud on kohati lagunenu ja värv koorunud. Keava tänava poolisel küljel on paigaldatud uus soklilaud. Tänavapoolsel, vasakul nurgal on soklilaud tükati kaetud plekiga.

13. Vetikatega kaetud sokkel.

4.4.6 Krohvida hoone paekividest laotud sokkel. Sokkel värvida lubivärviga.

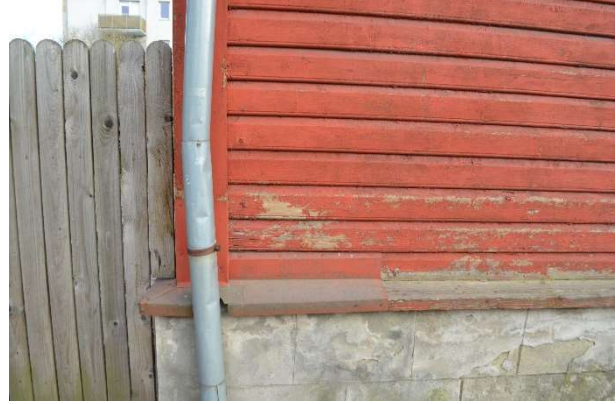
14. Plekiga kaetud soklilaud.

4.4.7 Sokli puidust veelauad säilitada, vajadusel remontida. Viimistleda linaõlivärviga.

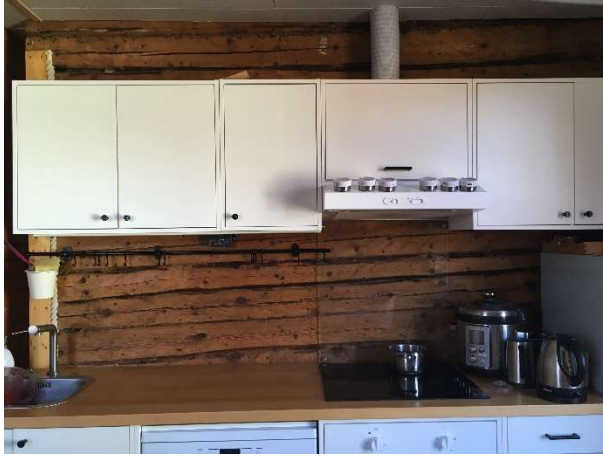
<b>Sise- ja välisseinte ning vahelagede kandekonstruktsioonid</b>	
Kirjeldus ja materjal	Hoone on ehitatud rõhtpalkidest. Enamik vahelagesid on puittaladel (70%), keldrikorrusel on osaliselt vahelaed betoonist raudtaladel (30%) <sup>11</sup> .
Seisukord	Siseseinte olukorda hinnata keeruline, kuna enamikes korterites on need kaetud. Vaadeldud palkide seisukord valdavalt hea. Korteris numbritega 4 ja 5 on üks rõhtpalkidest vahesein vajunud, kuna alumisel korrusel on eemaldatud üks kandev vahesein. <sup>12</sup> Keldrikorruse laetaladel on näha vähesel määral vanu putukakahjustusi.

16. Korter nr 4 ja 5 vajunud köögisin.

4.3.3 Säilitada ja vajadusel restaureerida rõhtpalkseinad. Palkide proteesimiseks kasutada olemasolevaga võimalikult sarnase ristlõikega kvaliteetsset kuiva puitu.

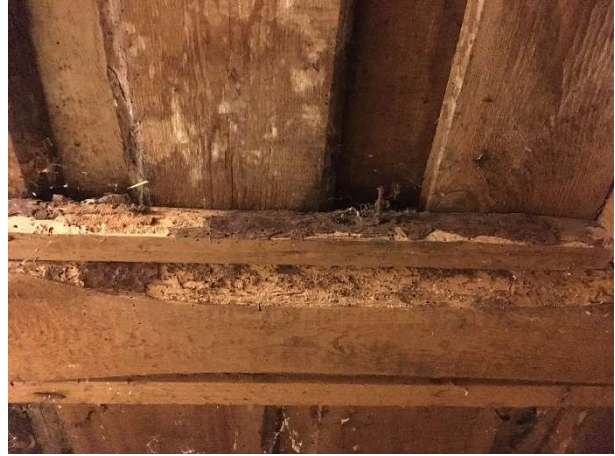
17. Keldrikorruse vahelae talad.

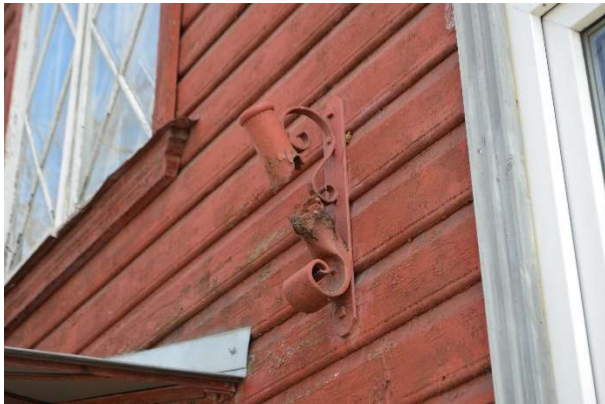
20. Algupärane lipuvardahoidja esifassaadil.

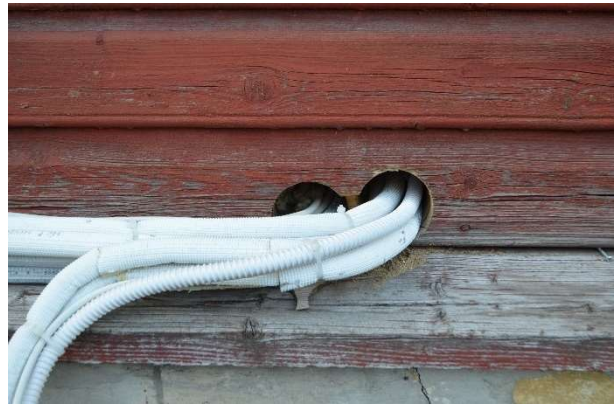
21. Tagakülje laudist läbivad õhksoojuspumpade torud.

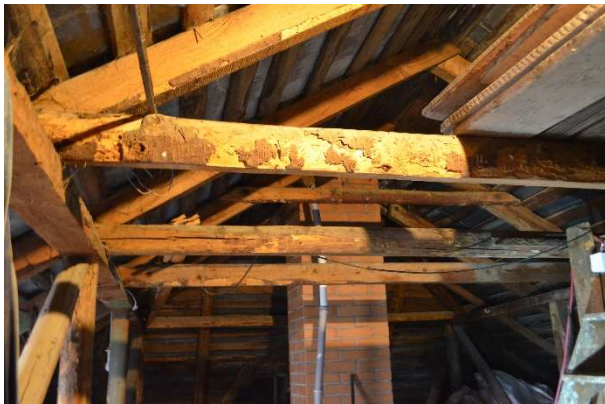
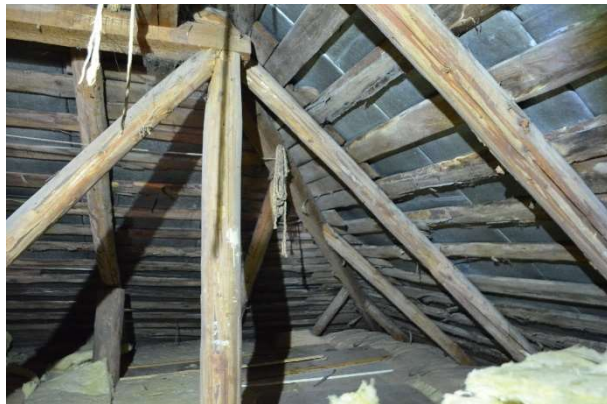
22. ja 23. Katuse kandekonstruktsioon.

4.2.2 Säilitada ja vajadusel restaureerida algupärane katusekandmik.

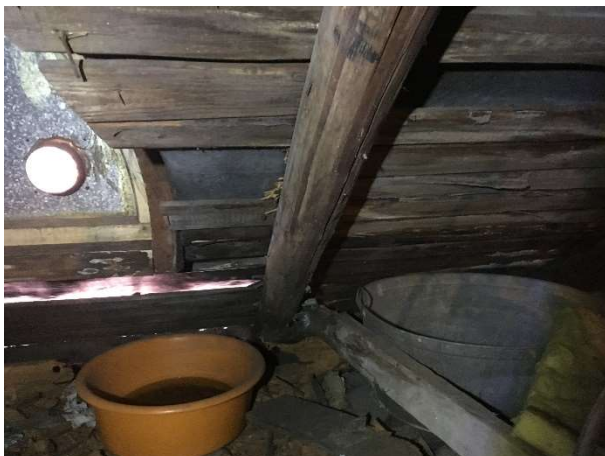
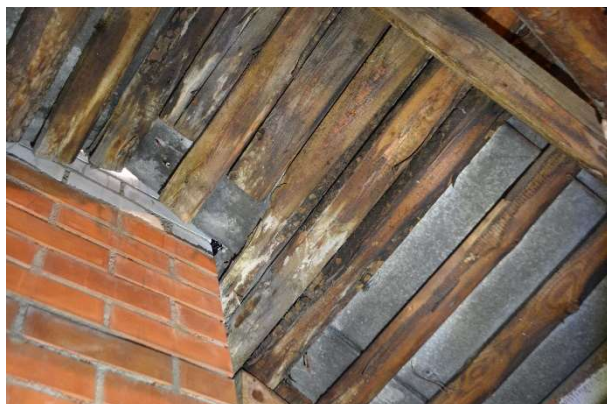
paiknevad hoone neljas nurgas ning need ei ole algupärased. Hoone kõigil külgedel on kinnine räästakast.
Seisukord	Hoone katusekate on amortiseerunud. Katusekattest esineb läbijookse korstnate ja katuseuukide ning eelkõige valtsrennide juures. Vihmaveesüsteem on rahuldav.

24. ja 25. Katuse läbijooks.

4.2.3 Katusekattematerjalina kasutada traditsiooniliste mõõtudega käsitsi valtsitud terasplekki. Kasutada tugevdatud valtsrenne, mis taluvad lumekoormust.

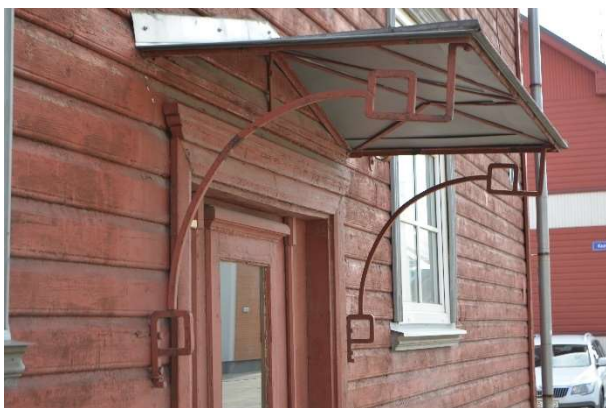
<b>Varikatus</b>	
Kirjeldus ja materjal	Hoone peaukse kohal paikneb sepistatud kandetarindil plekkist varikatus.
Seisukord	Varikatuse plekk-kate on välja vahetatud. Kandetarind vajab restaureerimist.

27. Varikatus ja sepistatud kandetarind.

4.4.8 Peaukse varikatus säilitada ning sepistatud kandetarind restaureerida.

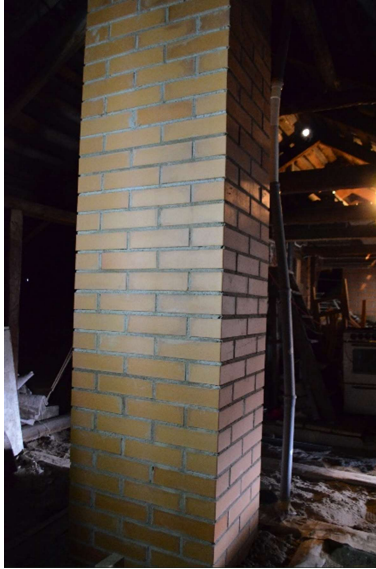
29. Uus korstnajalg pööningul.

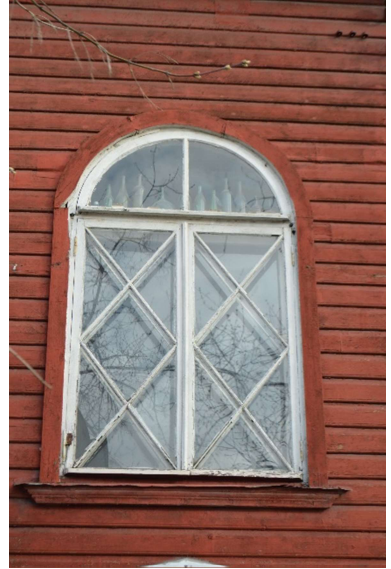
34. Esikülje trepikoja aken.

4.5.4 Säilitada ja restaureerida olemasolevad akende ja uukide originaalraamid ja -lengid.
