**ALLEE 2 ASUVA ELAMU ÜLEVAATUS JA SÄILITAMISE  
ETTEPANEKUD**

*Allee 2, Kuressaare, Saaremaa vald, Saare maakond*

*Arhitektuuri konserveerimise ja restaureerimise täiendkoolituskursuse lõputöö*

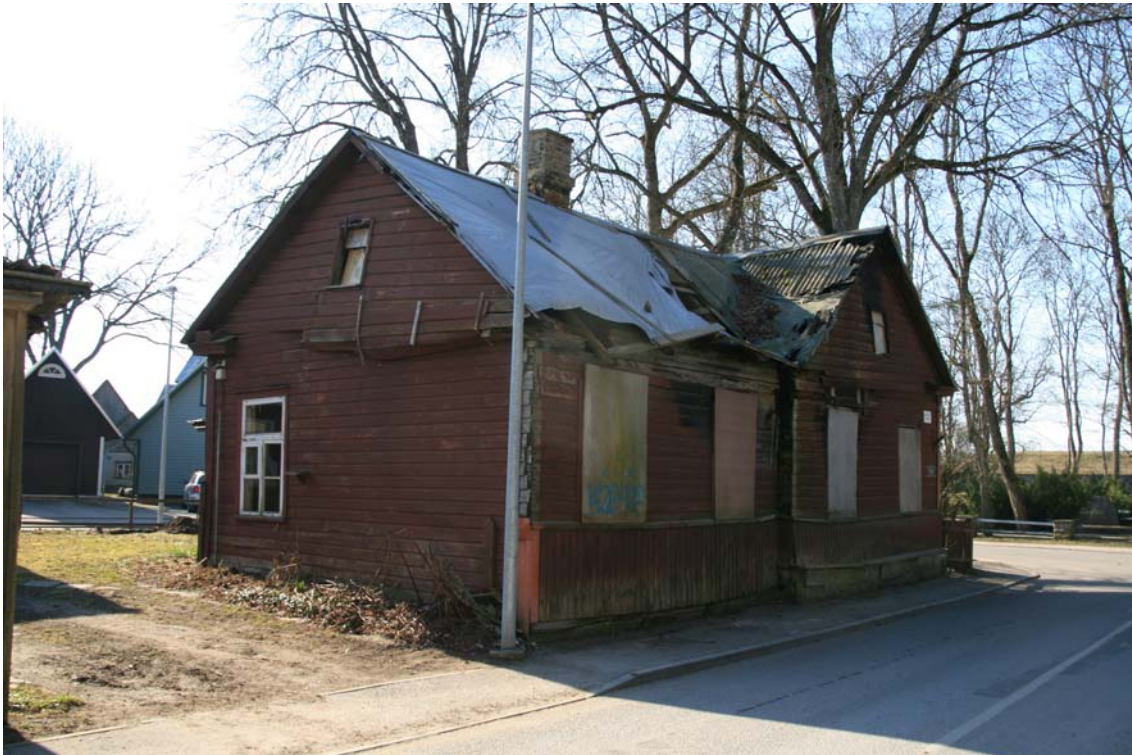
**Pilt 1. Hoone vaade Uuelt tänavalt.**

Uue tänava katusekate ja katuse kandekonstruktsioon on tulekahjudes suuremas osas hävinenud ja tänaseks muutunud varisemisohtlikuks (Pilt1).

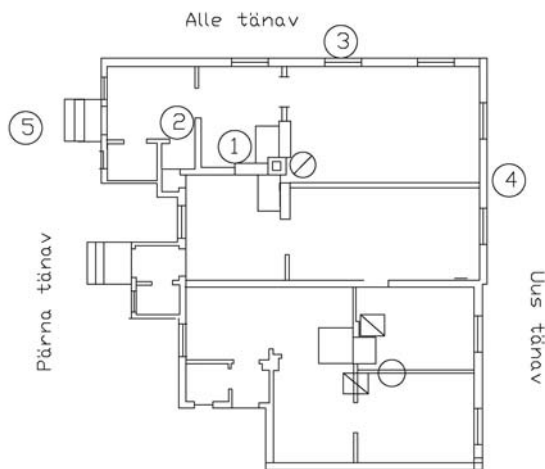
Joonis 9. Säilitamist vajavate detailide asukoht.

Järjestikused tulekahjud on hoones hävitanud vähesed säilinud originaaldetailid. Säilinud, kuid osaliselt põlenuna on säilinud üks siseuks (2), mille alusel oleks võimalik valmistada uued siseuksed. Hästi on tules säilinud vanemas hooneosas olev kahhelkivi ahi (1). Säilinud on ka Allee tänavapoolsete akende välimised raamid, millel on säilinud originaal hinged ja nurgad. Ühel aknal on säilinud ka vana „laineline“ välisklaas (3).

Rahuldavas seisus on hoone Allee ja osaliselt ka Uue tänava poolne fassaadi laudis (4), mis peale puhastamist lahtisest värvist, on võimalik uuesti kasutusele võtta.

Samuti väärivad säilitamist veranda dolokivist trepiastmed(5).

Ettepanekuks on hoone lammutada, eemaldades eelnevalt säilitamist vääri vad ja vajavad detailid.

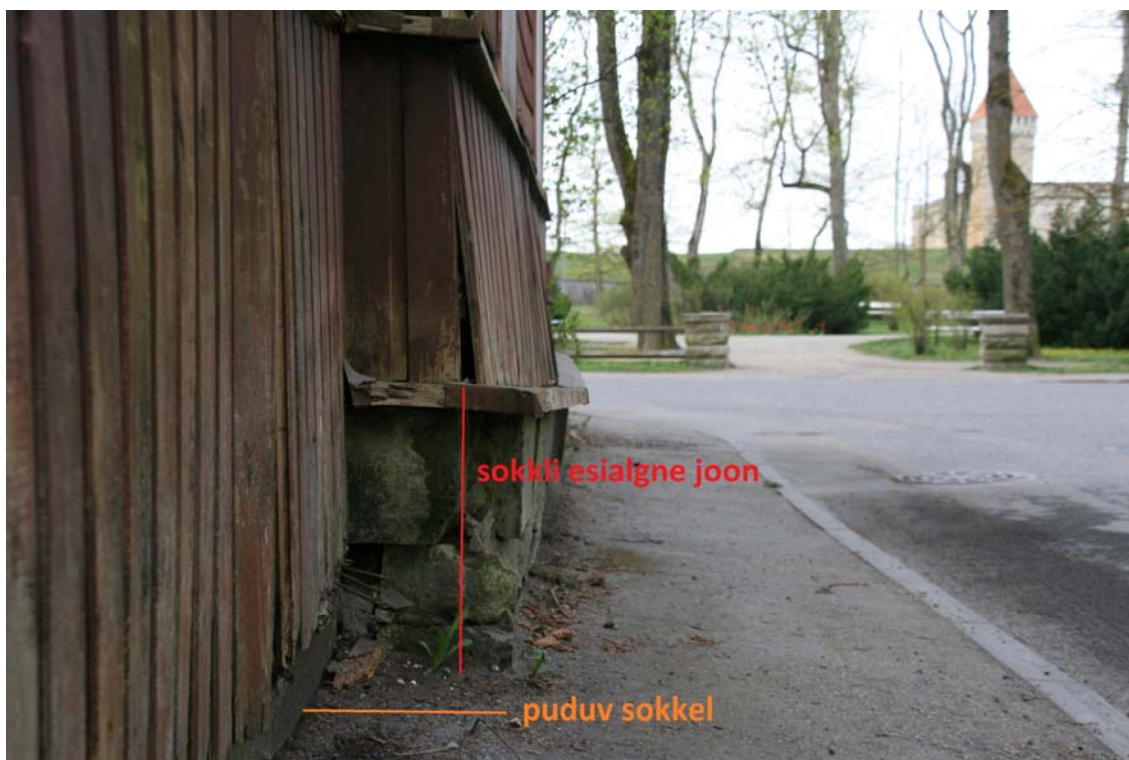
Hoone vundament on väga kehvas seisukorras. Uue tänava poolt on vanema majaosa vundament vajunud välja ja muutnud hoone seinad avariilisteks. Vundamendi väljavajumist sellises mahus tingis suuresti Uue tänava trasside vahetusega ja tänava katendite uuendamisega seotud kaevetööd. Kaevetöid teostati vahetult hoone läheduses, mille tulemusena vajusid vundamenti kandvad raudkivid välja ja sellega koos ka hoone sokkel. On aja küsimus, millal pehkinud palgid ei suuda hoone soklit koos hoida ja toimub sokli lõplik varing.

Pilt 5. Hoone väljavajunud sokkel Uuel tänaval.

Hoone vundament teostada lintvundamendina, sokli viimistluseks kasutada ära olemasolevatest dolokivist vundamendiplokkidest lõigatavad viimistlusplaadid min. paksusega 60 mm. Õhemad kui 60 mm kivid võivad hilisema tänavahoolduse käigus puruneda. Sokli vooderdamiseks kasutatavate plaatide nurgaseotised vormistada 45 kraadise nurga all, et visuaalselt jätta muljet paksudest plaatidest. Dolokivist pinnad puhastada lahtisest värvist, puhastamiseks ei tohi kasutada nurklihvijat. Seinad laduda kas kergkruus- või boorbetonplokkidest.

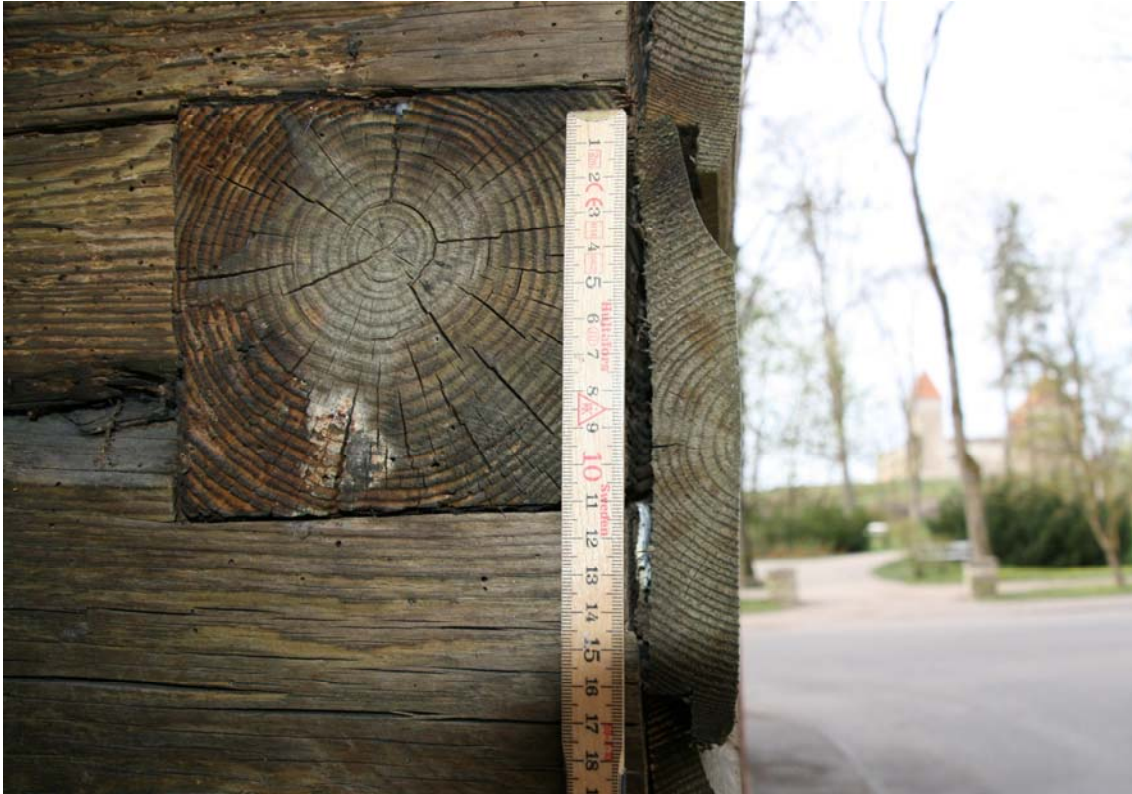
Hoone välisseinad on teostatud kalasaba nurkseotisega 140 mm rõhtpalkidest, mis väljast on kaetud vähese dekooriga, 28x180 mm poolpunn laudisega.

**Pilt 6. Hoone palgiseotis ja voodrilaud.**

Hoone tänavapoolse külje viimistlemiseks kasutada säilinud voodrilauda ja ülejäänud mahus vana lauaga analoogset profiili (pilt6). Olemasolev laudprofiil puhastada lahtisest värvist, laudade täielik puhastamine lihvimise teel ei ole vajalik. Lauad kruntida puidukaitsevahendi (nt. Kolorex Protekt) ja linaõlivärnitsa seguga vahekorras 2:1 ja hiljem värvida linaõli värviga.

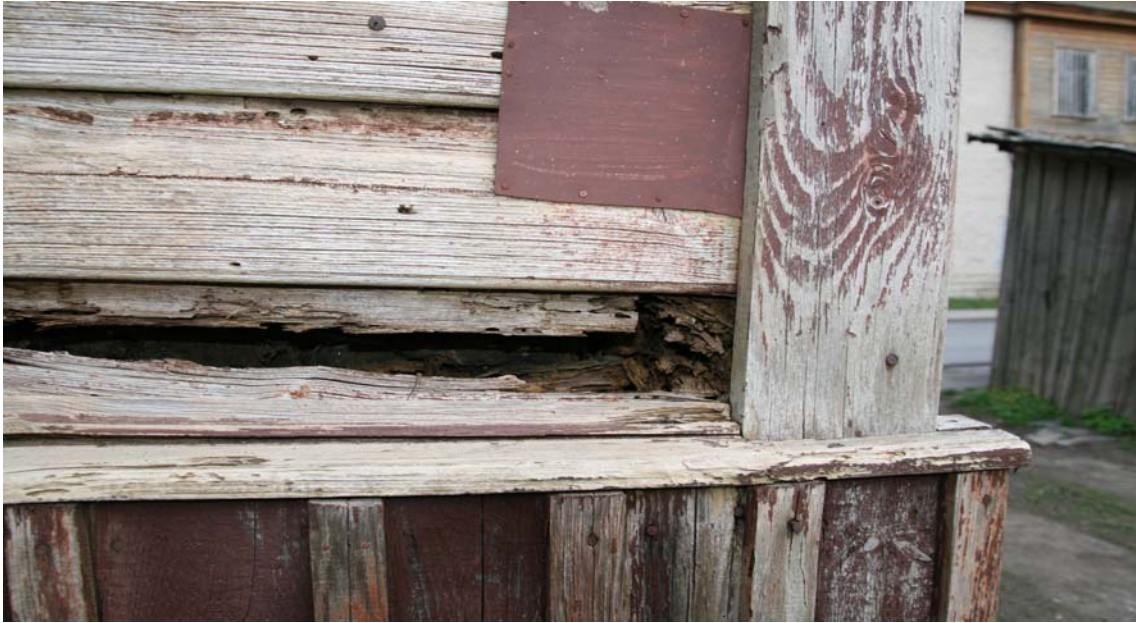
Hoone siseseinad on tulekahjus saanud suuri kahjustusi, samuti on osaliselt hävinenud vahelaed. Kehvemas seisus on uuema hoonemahu seinad, mis on suuresti pehkinud.

**Pilt 7. Uuema hooneosa kahjustused.**

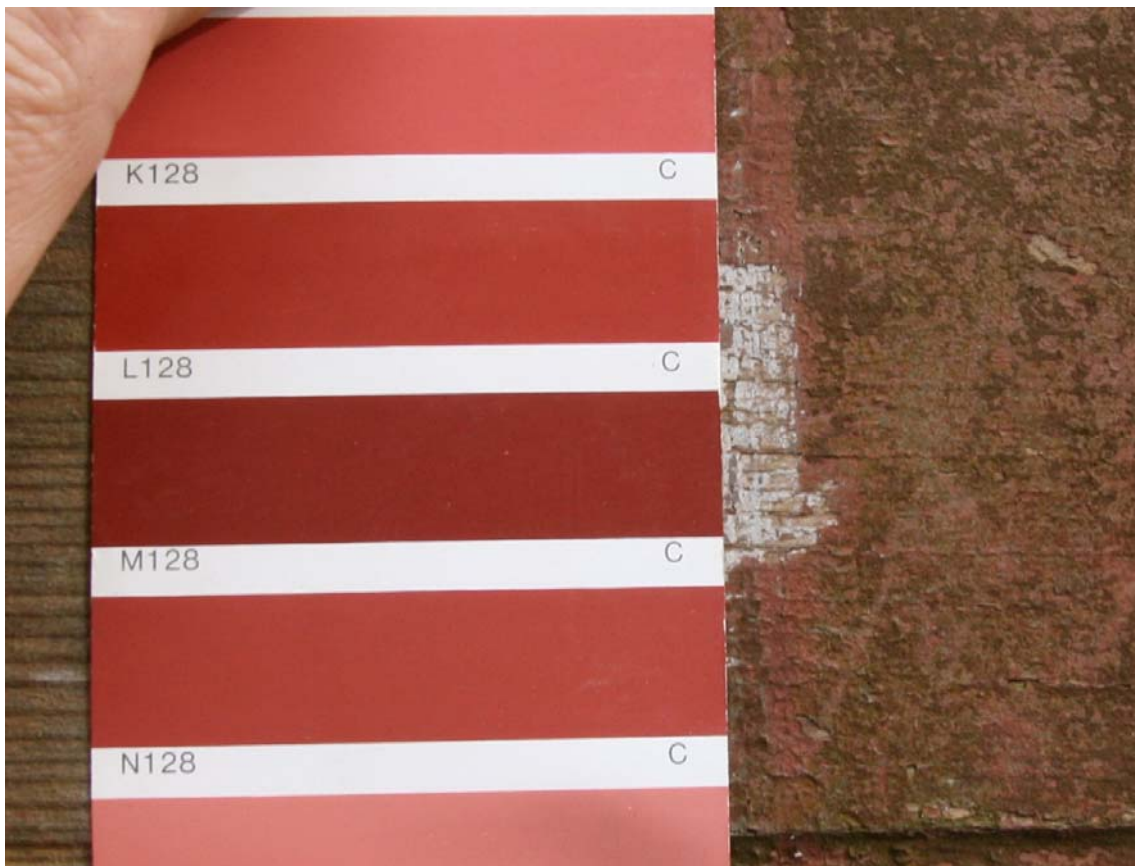
Hoone välisvooder on viimistletud õlivärviga, originaalvärv on olnud helehall või valge.

Kuna värvikihid olid väga õhukesed, puhastus välja ainult kolm värvikihti: esmane helehall või valge, hilisem punakaspruun ja kõige uuem tumepruun värvikiht.

**Pilt 8. Värviuuring.**

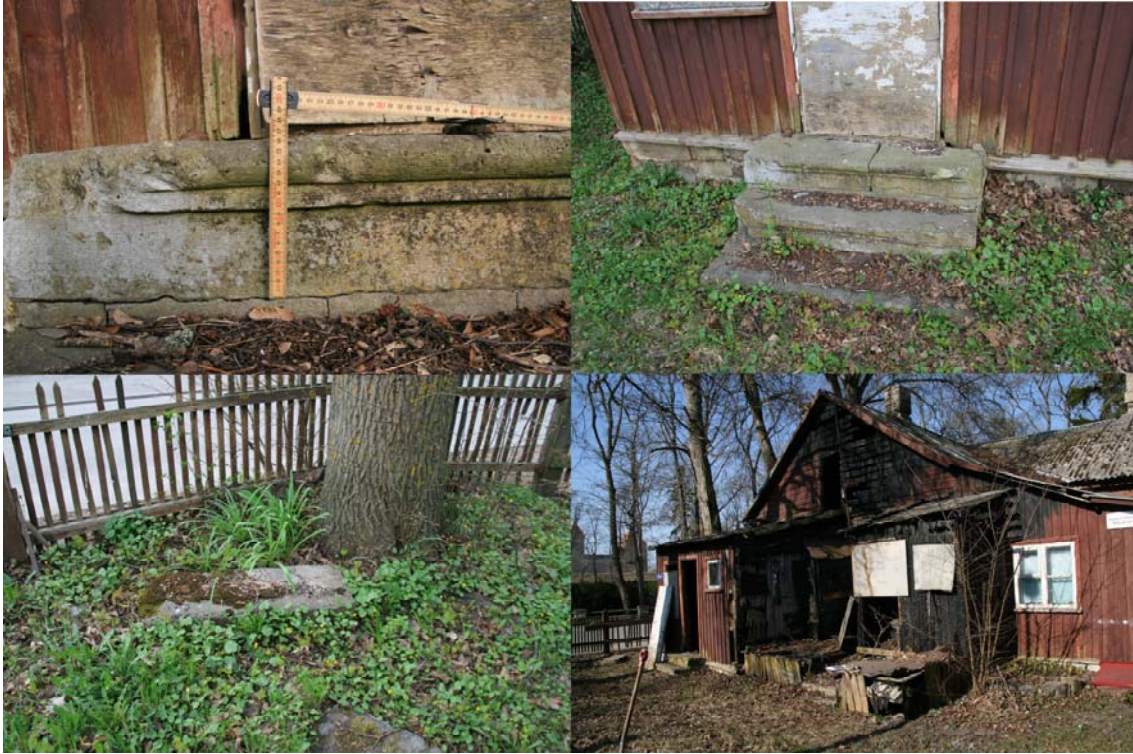
Välistrepist on säilinud kunagise veranda (nüüdse sissepääsu) ees olev dolokivist kolme astmega trepp. Hoovis on näha veel üksikuid dolokivist astmete tükke, mis võiksid olla kunagise peatrepi trepiastmed.

Pilt 9. Säilinud trepiastmed.

Trepi astmed valmistada säilinud dolokivist astmete alusel. Olemasolevad veranda trepiastmed demonteerida, puhastada ja paigaldada hiljem tagasi. Ülemise purunenud astme detailid ankurdada mitte näha jäävast küljest r/v. ankrutega. Uued astmed valmistada olemasolevate astmete alusel.

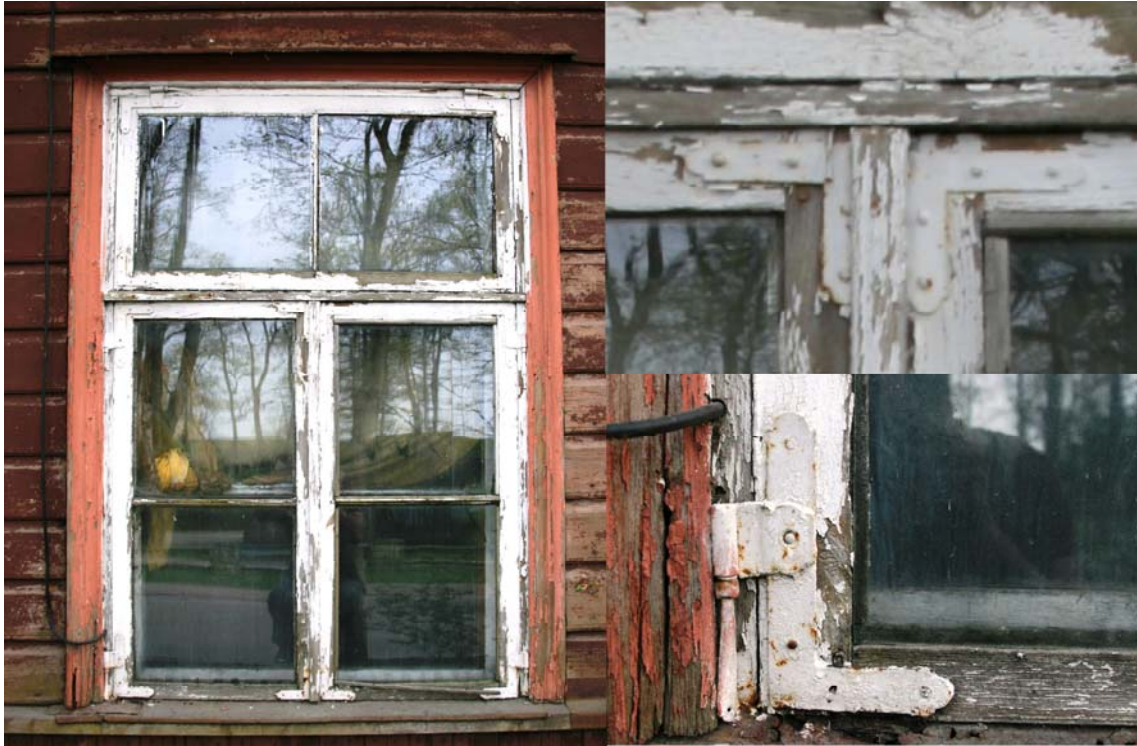
Originaal avatäited on säilinud ainult Allee tänava poolsel fassaadil, kahjuks on ka vähesed säilinud avatäited saanud seestpoolt tugevaid tulekahjustusi ja nende restaureerimine ei ole otstarbekas. Säilinud välimistelt aknaraamidelt on võimalik demonteerida ja kasutada uute akende valmistamisel sepishingesid ja -nurkasid. Kahes ruudus on säilinud ka originaalklaasid, mis võimalusel tuleks paigaldada uutesse akendesse.

**Pilt 10. Allee tänava fassaadil säilinud aken ja detailid.**

Aknad valmistada olemasolevate akende alusel uued, kaheraamilised kuue ruuduga aknad, võimalusel ära kasutada vanadel põlenud akendel olevaid hingesid ja nurkasid. Akende

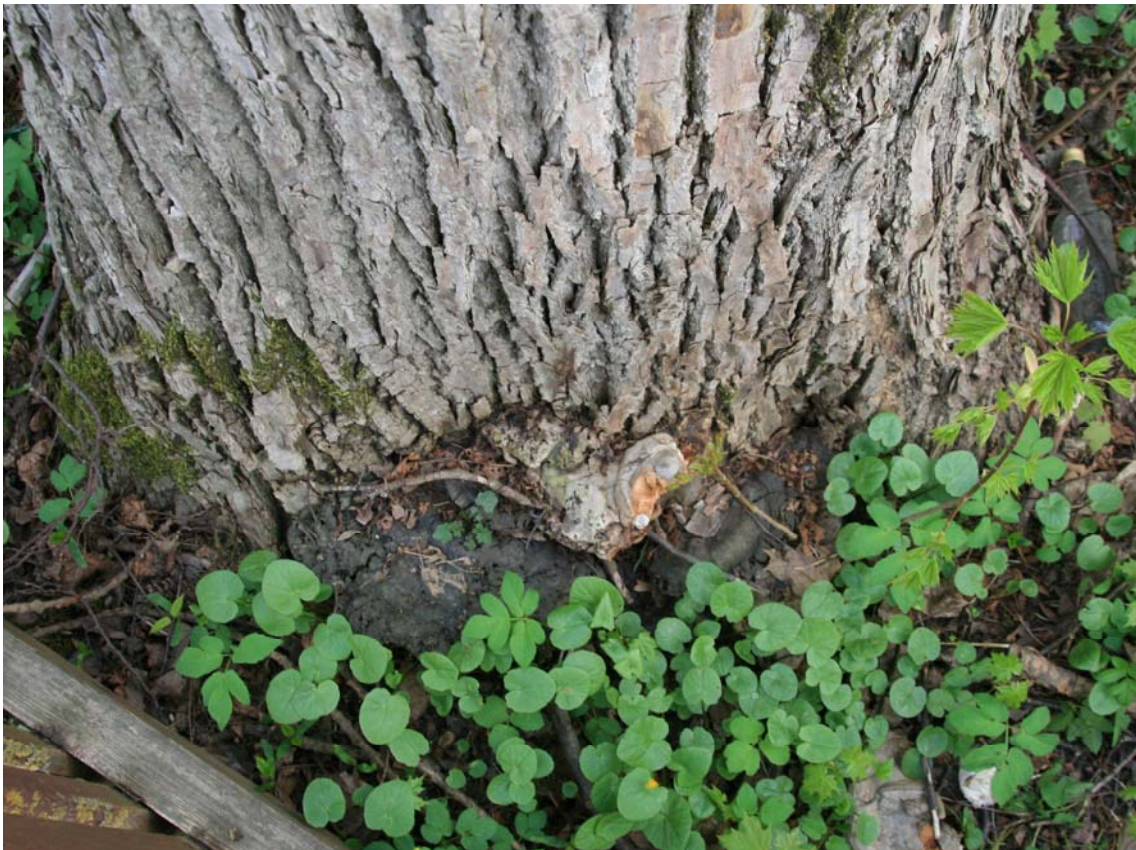
Pilt 12. Seenkahjustusega puu Allee tänavapoolsel küljel.

Hoone Allee tänavapoolses küljes olevad puud tuleks eemaldada kuna puude juured ohustavad hoone vundamenti ja puudele kasvavad puuseened viitavad, et puud on haiged.

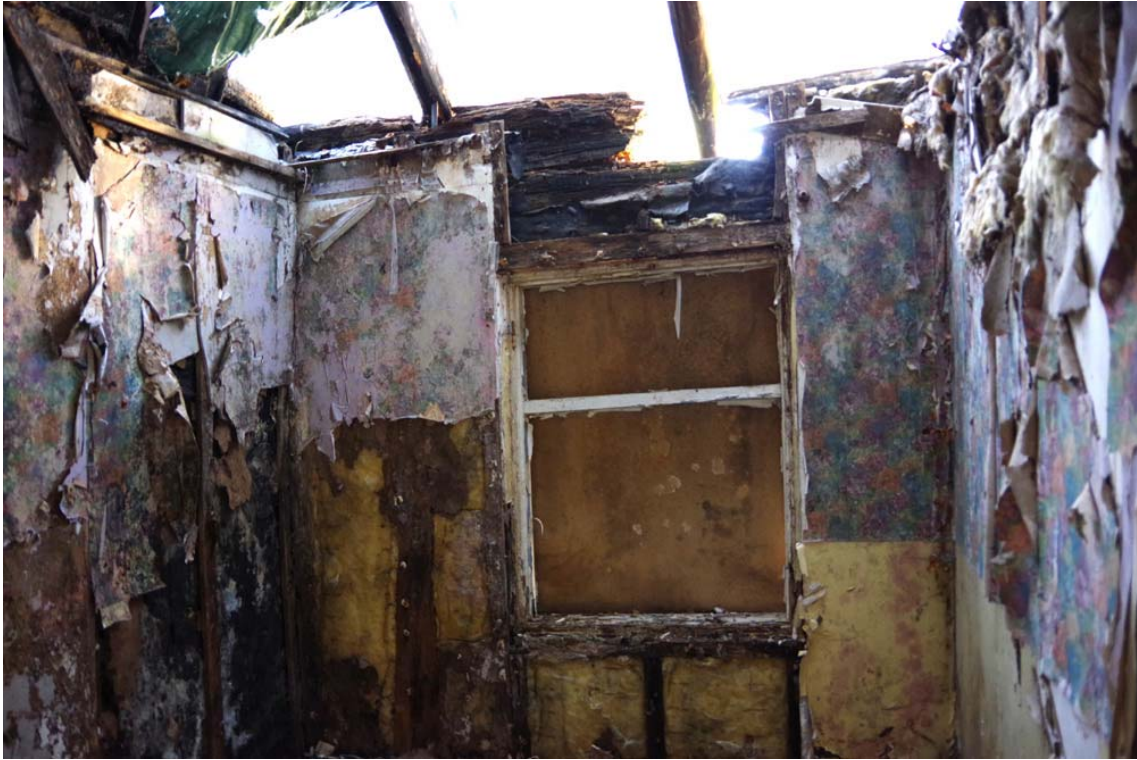
Hoone katus on hoone uuemas tiivas hävinenud ja hoone veel püsivad seinad on otseselt ilmastiku meelevallas(Pilt 19).

**Pilt 19** Vaade hoonete seest, Uue tänava poolne külg

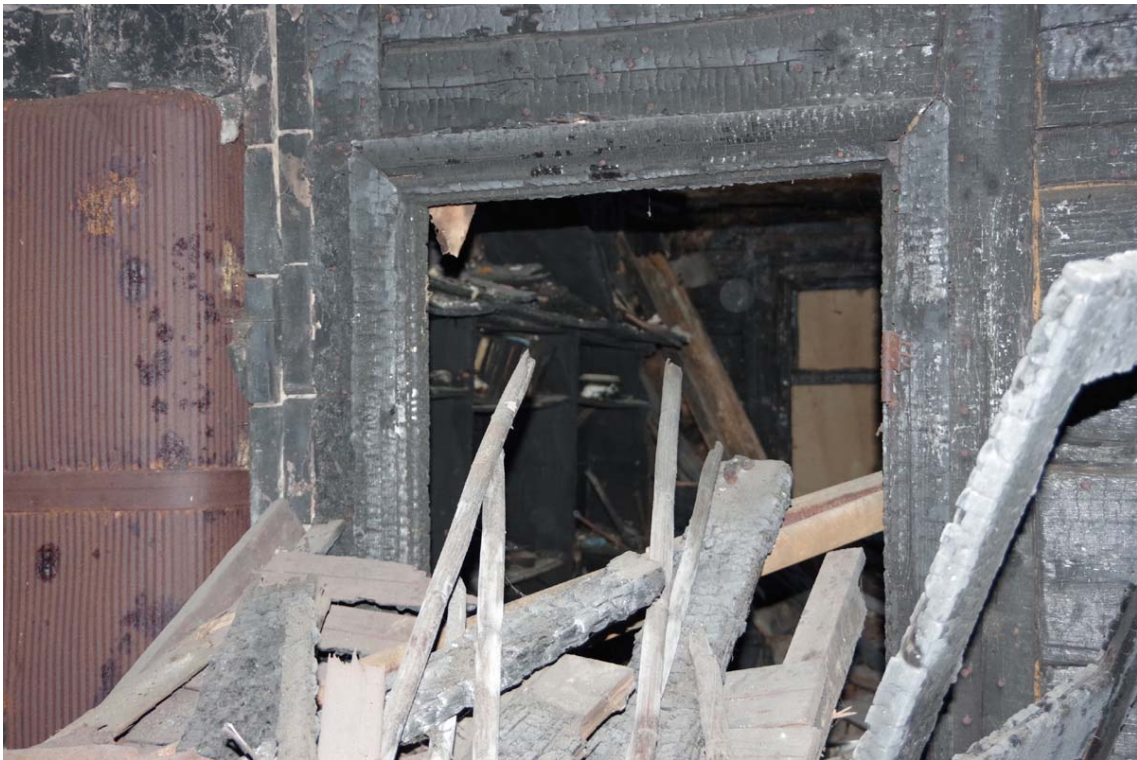
**Pilt 20** Vaade hoonete seest, Allee tänava poolne tiib
