EESTI KUNSTIAKADEEMIA
Kultuuri teaduskond
Muinsuskaitse ja konserveerimise osakond

**EES-PURKLA TALU TEHNILISE SEISUNDI HINDAMINE JA ETTEPANEKUD
RESTAUREERIMISTÖÖDEKS.**

2018/2019 õppeaasta
Arhitektuuri konserveerimise ja restaureerimise täiendkoolituskursuse lõputöö

Tallinn 2019

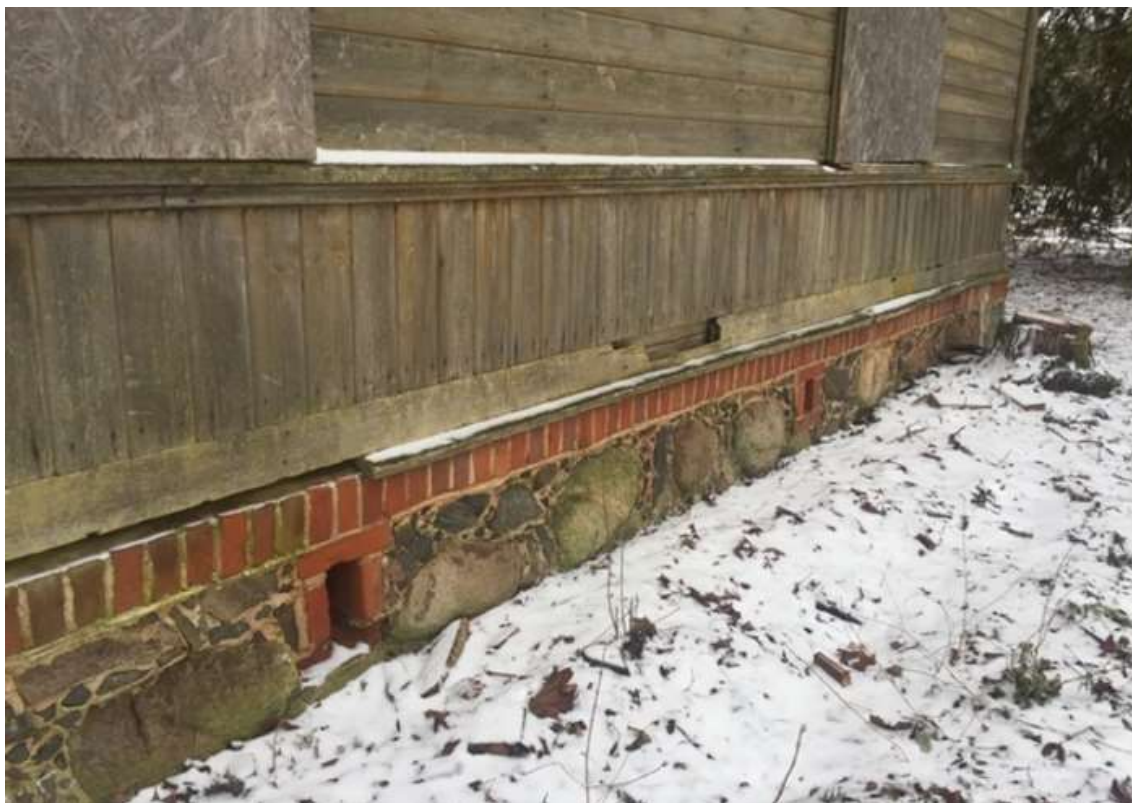
Talu vundament ja sokkel on säilinud hästi ja vajumised on olnud väga minimaalsed. Vundament ja sokkel on laotud maakivist, vuugivahedest on nüüdseks segu osaliselt välja pudenenud. Maja sokli visuaalsel vaatlusel on märgata mõned mõrad.

Foto 6. Hoone vundament ja sokkel. (Allikas: autori erakogu)

Vundamendi restaureerimisel tuleb arvestada, et see peab olema vastupidav, püsiv ja kestev, kuna lisaks hoone koormusele tuleb sel taluda ka pinnaseniiskust, temperatuuri muutusi, külgsurvet. Välja pudenenud segu täitmiseks kasutada lubimörti, millele võib ka lisada veidi tsementi. Vundamendi peale, esimese palgi rea alla, paigaldada hüdroisolatsioon, bituumenlint. Sokli äär tuleks hoida võimalikult puhas.

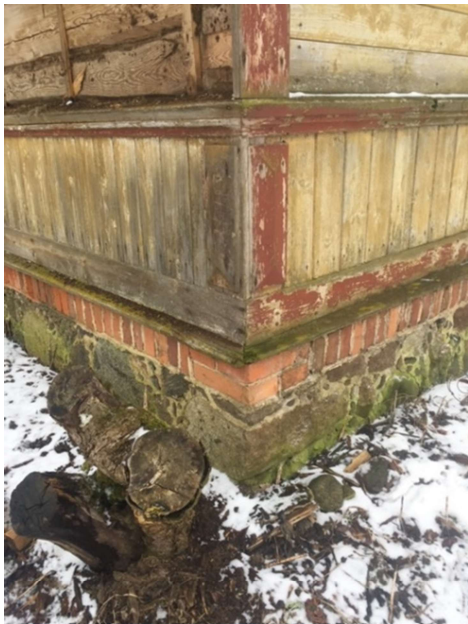
Foto 7. Kännud vundamendi kõrval
(Allikas: autori erakogu)

Tuleb vältida kõrgeid taimi, põõsaid, hekke ja puid. Mõned kannud, mis on maja kõrval, tuleb ettevaatlikult välja juurida. Pinnast veidi koorides, tuleb saavutada pinnase kalle majast eemale.

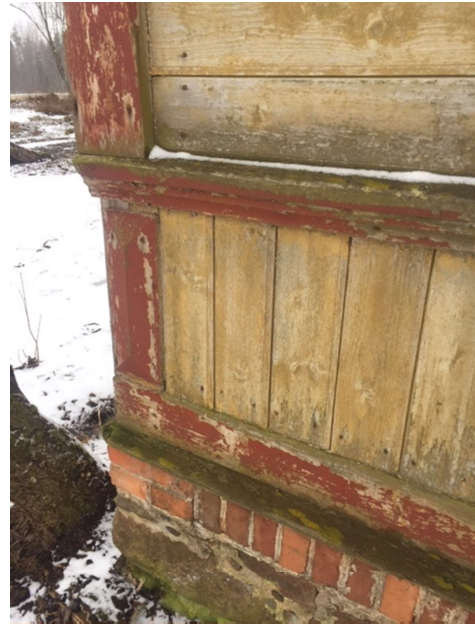
Foto 8. Säilinud vundament.
(Allikas: autori erakogu)

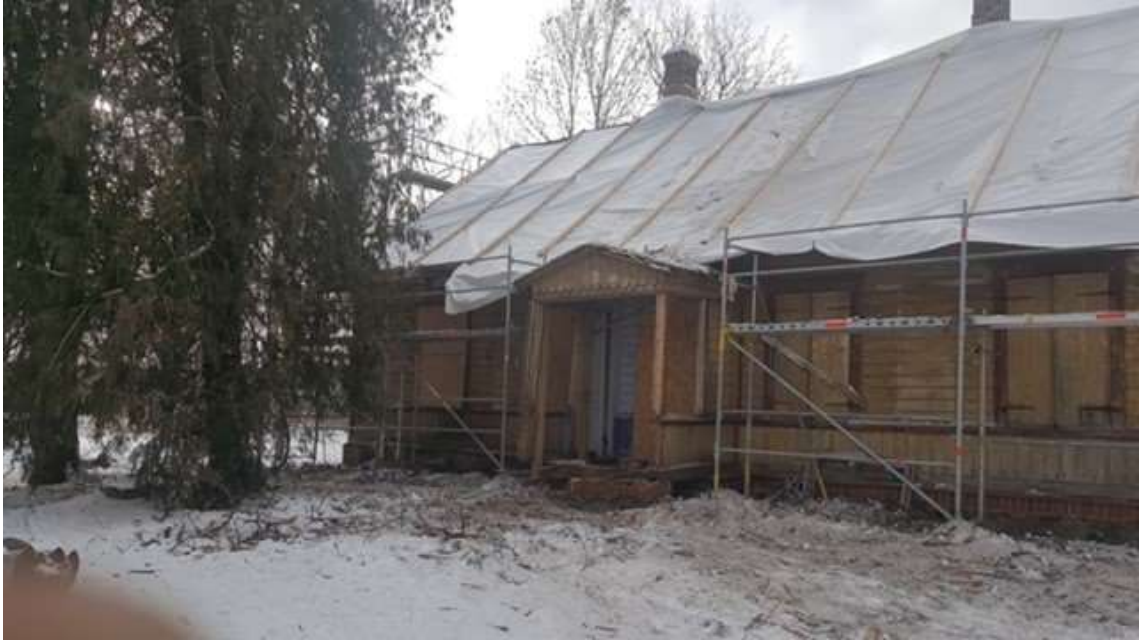
Seinte alumine palgirida on enamusest pehkinud. Elutoa üks sein on tervenisti mädanenud ja tuleb välja vahetada terviklikult. Esimest palgirida tuleb kaitsta puidukaitse vahendiga, näiteks tõrvaga. Palkide vahetamisel võib uued paigaldatavad palgid töödelda antiseptikuga. Antiseptilist ainet tuleb pintseldada kahjustunud koha lähedasi alasi. Ideaalis peaks sama protseduur korduma umbest kuu aja pärast. Kahjustunud puit tuleb täielikult eemaldada ja ka 0,5-1,0 meetri ulatuses näiliselt tervet puitu. Taastamiselt kasutada väga kvaliteetset puitu.

Foto 9. Tuulekoja välissein. (Allikas: autori erakogu)

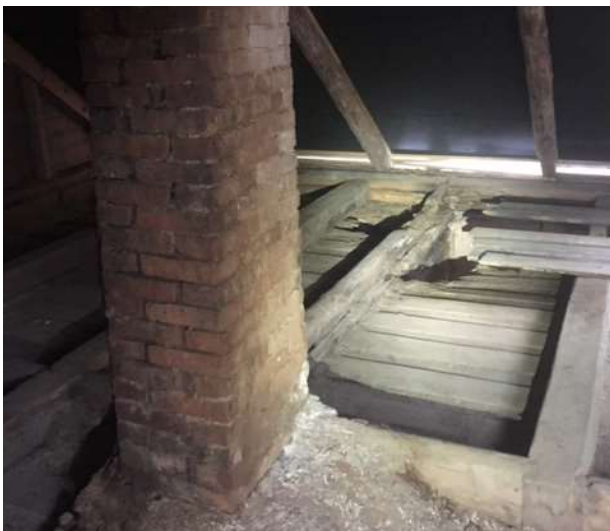
Katuse läbijooksude tõttu on vahelagi kohati sisse kukkunud ja pehkinud. Seetõttu on kahjustunud ka hoone lagi. Eelmisel aastal, koos katuse töödega, said samal ajal vahetatud ohtlikumad vahelae talad. Restaureerimisel tuleb vahelagi puhastada liivasavi segust, siis oskaks hinnata edaspidiste tööde mahtu. Taastamiseks kasutatav asenduspuut peab olema kvaliteetne ja kuiv. Tõenäoliselt soovitakse tulevikus katusealune välja ehitada.

Foto 10. Vahelagi. (Allikas: autori erakogu)

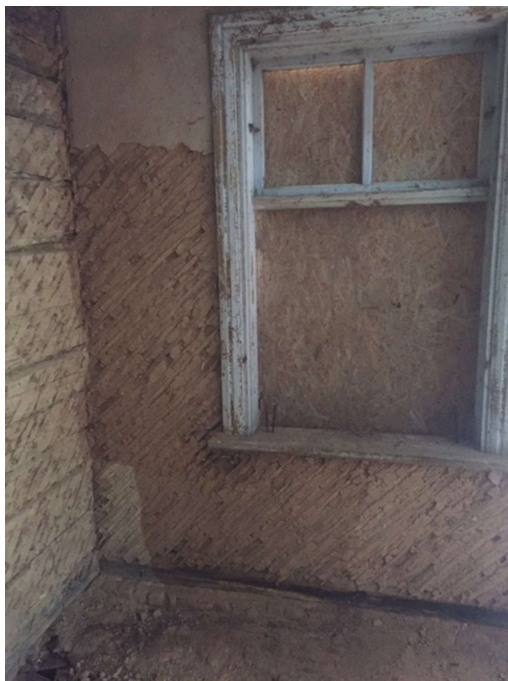
Akende ja uste seisukord on halb. Enamus akende ruutusid on puudu, kuid mõned on ka säilinud, millest võimalik valmistada puudu olevad aknad. Kõikide akende lengid ei ole tervikuna pehkinud ja nende seisukord on pigem hea.

Foto 11. Akna leng ja ülemine raam
(Allikas: autori erakogu)

Ustega on olukord natukene parem. Enamus uksi on säilinud ja võimalik restaureerida. Akende ja uste taastamisel peaks arvestama põhjamaa kliimat ning kasutama traditsioonilisi ja kauakestvaid linaõli värve, klaasimisel kasutada naturaalselt linaõlikitti.

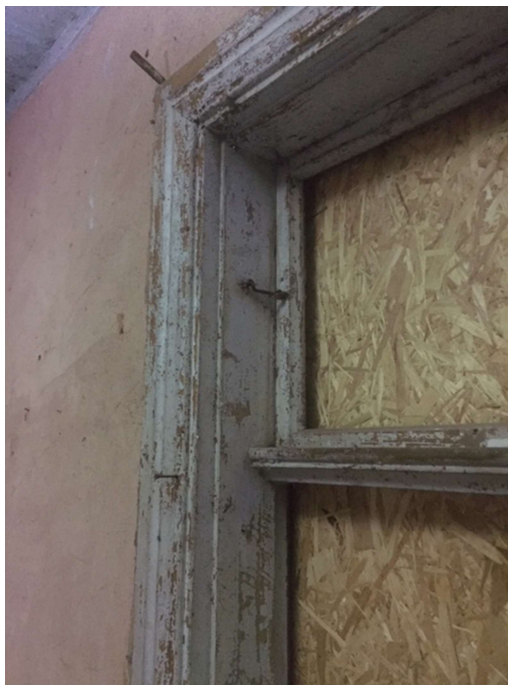
Foto 12. Akna leng ja ülemine raam
(Allikas: autori erakogu)

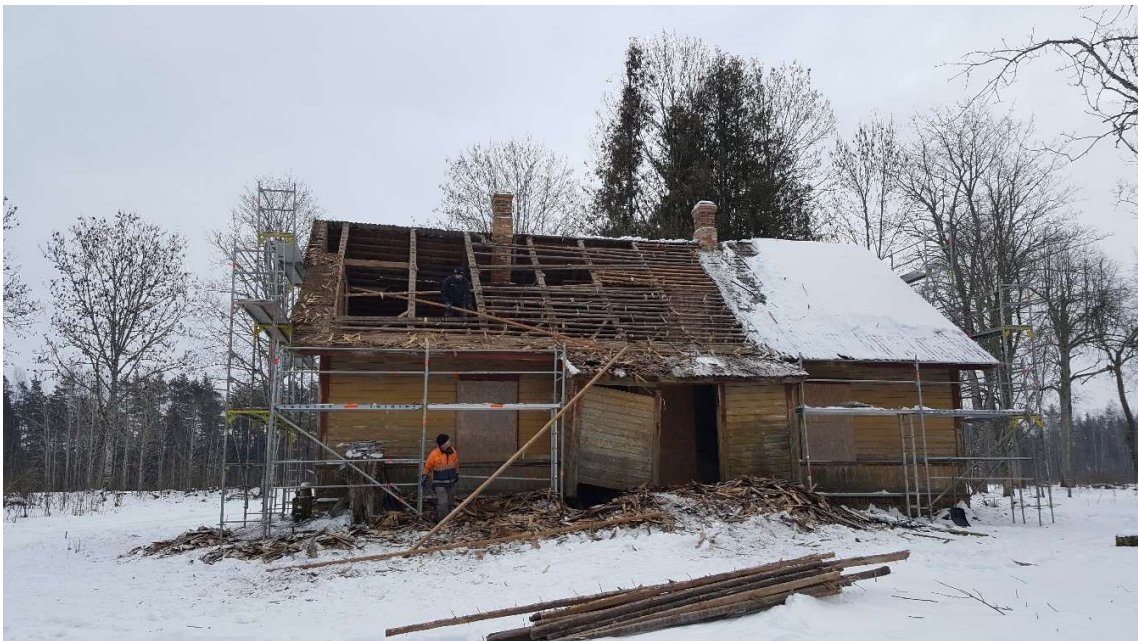
Foto 13. Vana katuse eemaldamine. (Allikas: autori erakogu)

Katuse vahetus koos sarikate ja laetaladega sai teostatud eelmine aasta. Algselt oli majal laastukatus, kuid see vahetati valtsplekk-katuse vastu. Selline oli praeguse omaniku soov. Värvitud valtsplekk-katust on hõlbus hooldada, värviparandusi tehes ja aastakümnete möödudes taas katust üle värvides õnnestub anda plekile pea sajandi pikkune eluiga ning lisaks kerge kaalu tõttu ei vaja valtsplekk-katus massiivseid aluskonstruktsioone ja sobib väga hästi vanade hoonete katuste renoveerimiseks. Katusetööd võtsid aega umbes 3 kuud.

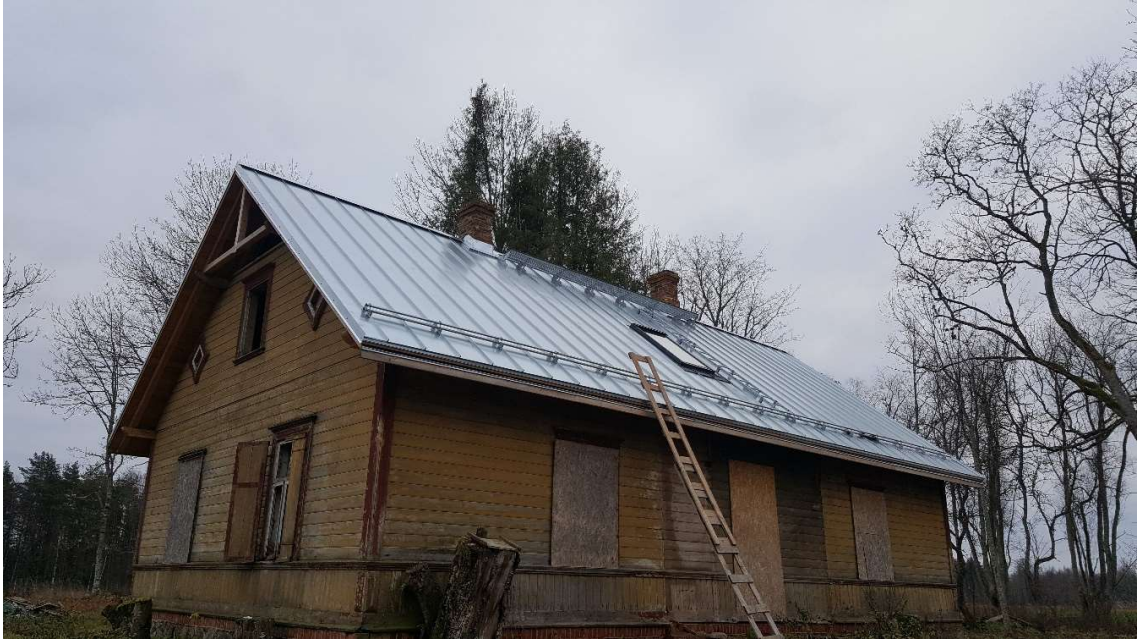
Foto 14. Talu uus valtsplekk-katus 2018 aastal. (Allikas: autori erakogu)

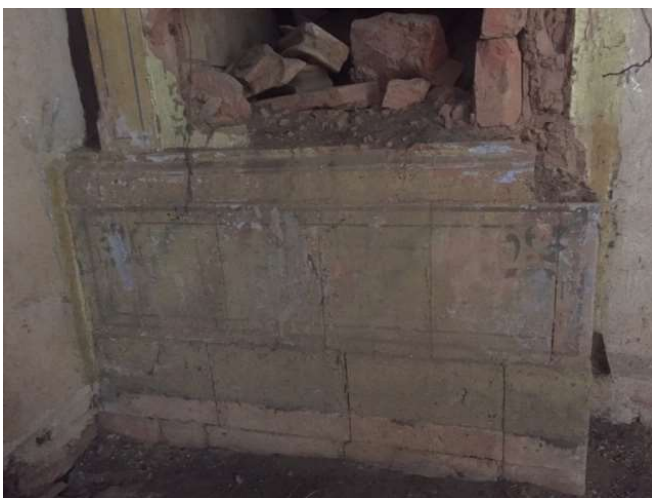
Talus on lihtpott ahjud, mis on säilinud, kuid palju kahjustada saanud. Lihtpott ahi on üks vanimaid ahjuliike, mille kolle ehitatakse šamott-tellistest.

Foto 15. Tagatoa lihtpott ahi. (Allikas: autori erakogu)

Ahjudel on trafarett maalingud, mis annavad ruumi interjööri omapära ja ilmestavad ruumi. Maalingud tuleb säilitada, väärtuslikud lihtpott ahjud tuleb kindlasti restaureerida. Restaureerimisel on eesmärgiks kõik ahjud tööle saada. Nii salvestab ahi soojuse ja tekitab ruumi meeldivaühtlase sooja jaotuse.

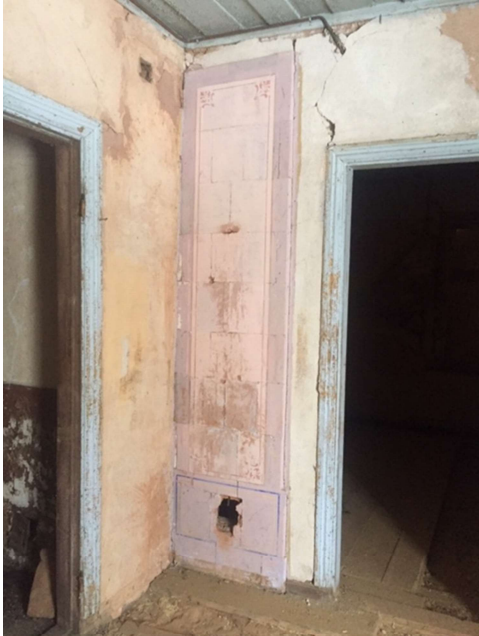
Foto 16. Eestoa lihtpott ahi.
(Allikas: autori erakogu)

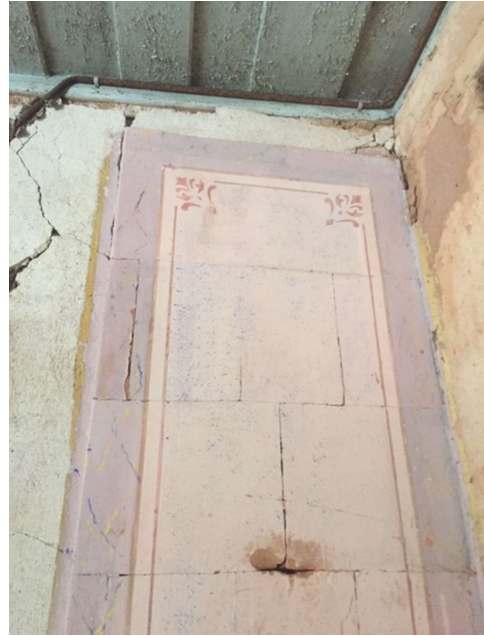
Foto 17. Trafarett maalingud ahjul.
(Allikas: autori erakogu)

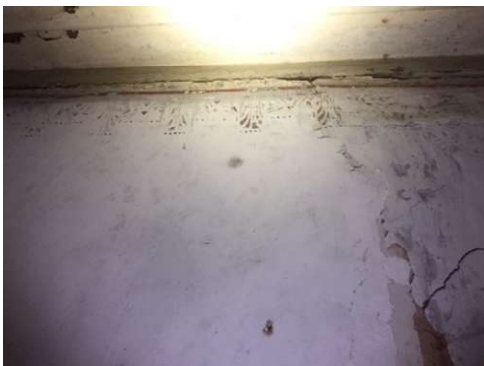
Seinad on olnud krohvitud savikrohviga ja värvitud kaseiinvärviga. Teisel korrusel, vanemate toa seintel, oli pandud tapeet, mida on säilinud väga vähe. Seintel tubades on uhked trafarettmaalingud, mis on säilinud üllatavalt hästi. Lagedel on kasutatud 20 sentimeetri laiune laud, mis on värvitud lubiliimvärviga.

Foto 18. Säilinud trafarett maalingud seinal.
(Allikas: autori erakogu)

Siseviimistlus tuleb taastada originaalilähedaselt, säilitades lae äärtes olevad maalingud.

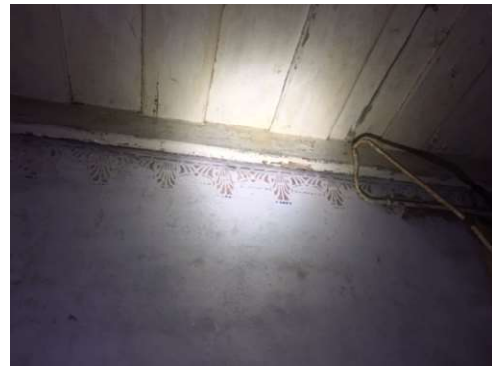
Foto 19. Trafarett maalingud.
(Allikas: autori erakogu)

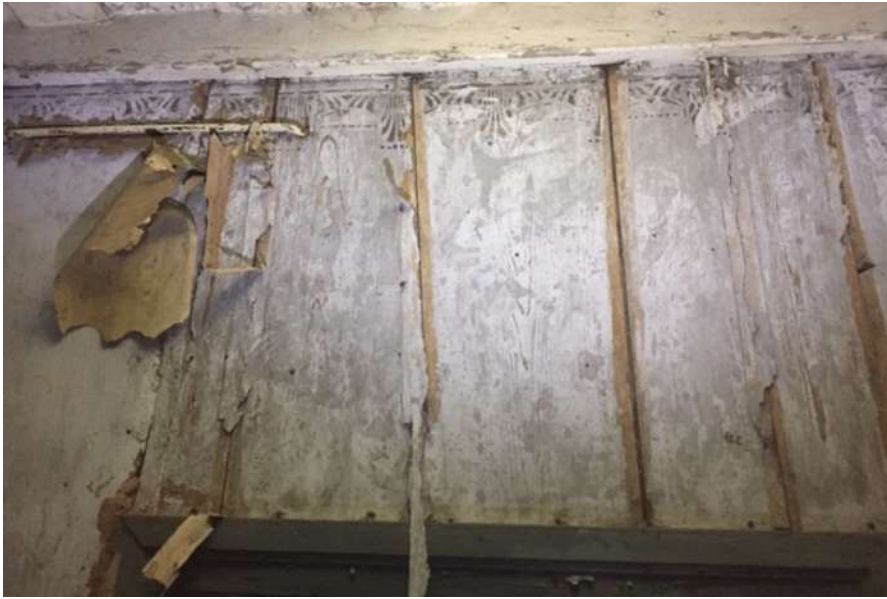
Foto 20. Trafarett maalitud lae ääres. (Allikas: autori erakogu)

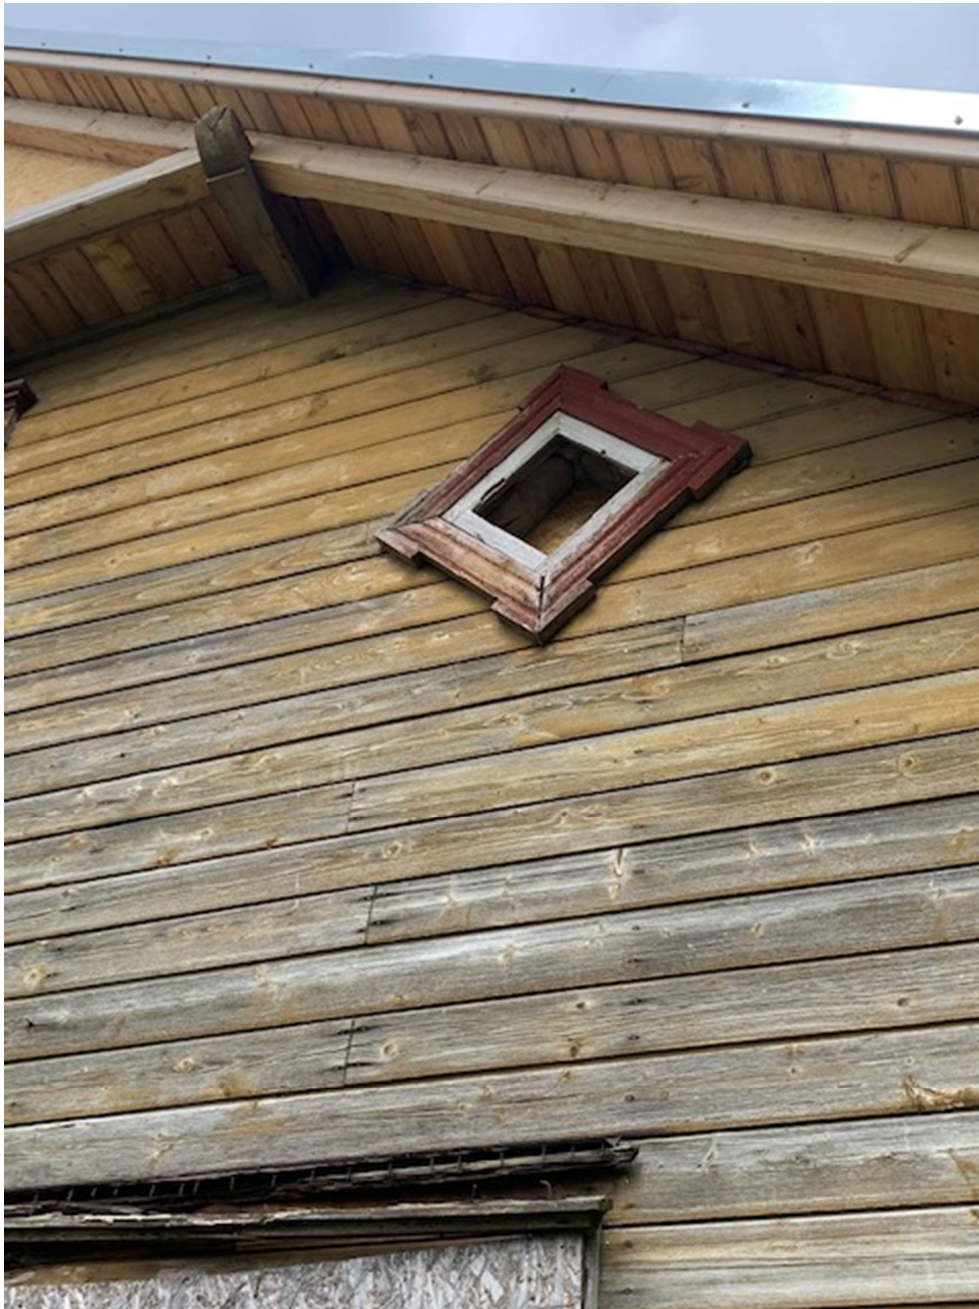
Maja välisfassaadi laudis ja karniiside puidu osad on hästi säilinud. Säilinud on ka akna ja ukse liistud. Välisfassaadi taastamisel tuleb laudis vajaduse põhiselt ja tähelepanelikult eemaldada, et laudist mitte kahjustada, palkide vahe täita takuga. Voodrilaua pragusid ja väiksemaid auke, tuleks täita linaõlikitiga. Laudis tuleb puhastada lahtistest värvi kihtidest ja värvimiseks kasutada õigeid linaõlivärve, näiteks Soome tootja Uula linaõlivärvi, mis on siidjasmatt õlivärv välisseinte värvimiseks.

Foto 21. Välisviimistlus. (Allikas: autori erakogu)

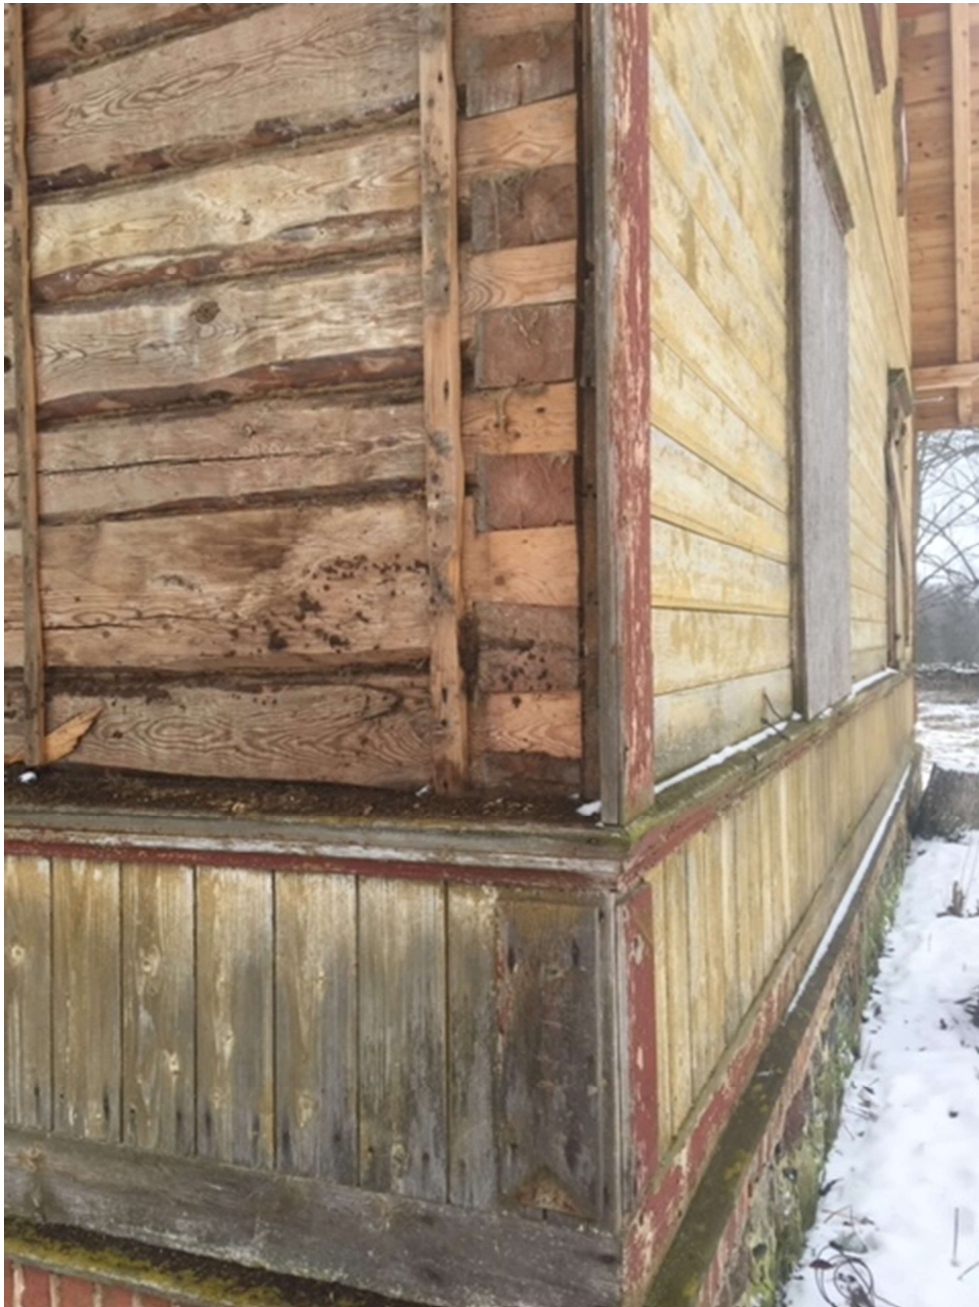
Foto 22. Säilinud laudis. (Allikas: autori erakogu)
