VESKIMÄE TALU HOONESTUSE SEISUKORRA HINNANG

Kostiranna küla, Jõelähtme vald, Harju maakond

2018/2019 õppeaasta
Arhitektuuri konserveerimise ja restaureerimise täiendkoolituskursuse lõputöö

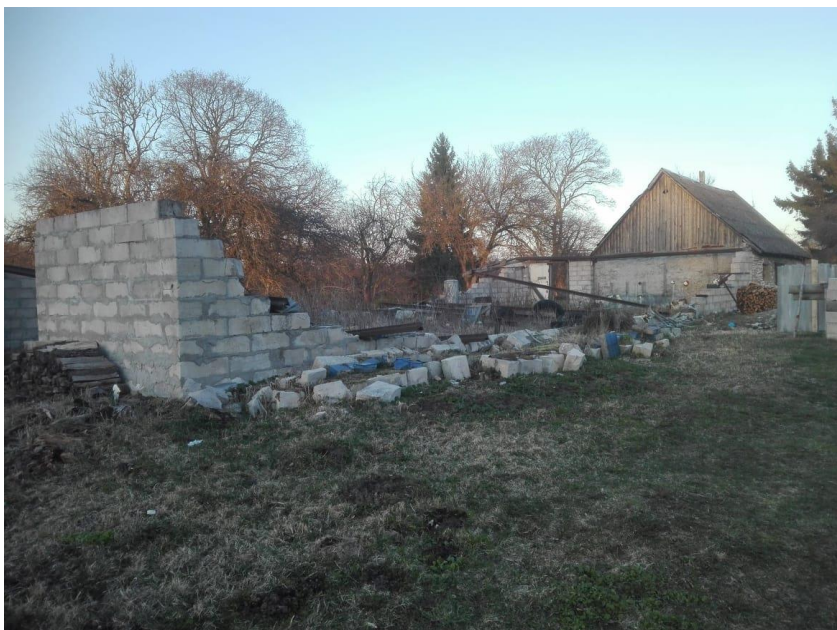
Joonis 26 Vaade varisenud laua juurdehitusele

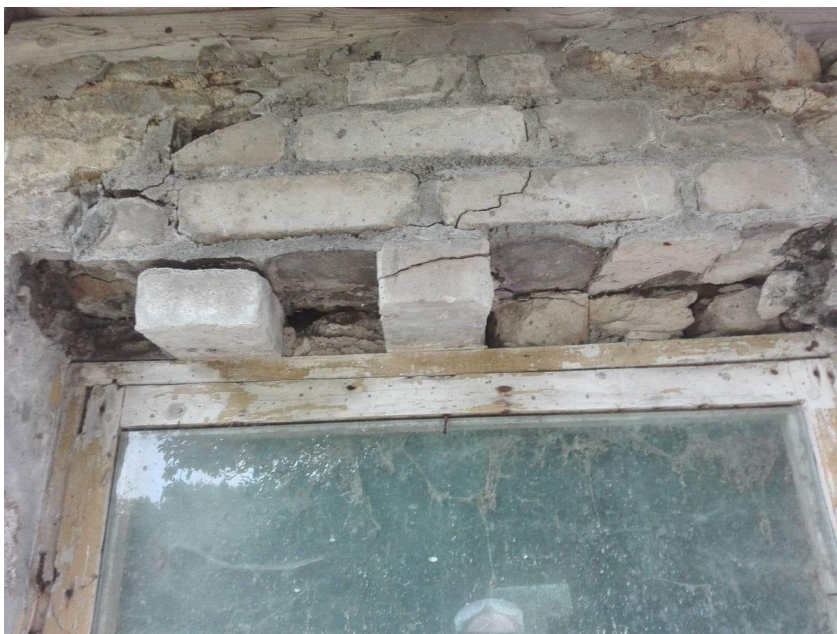
Joonis 27 Vaade lagunened aknasillusele

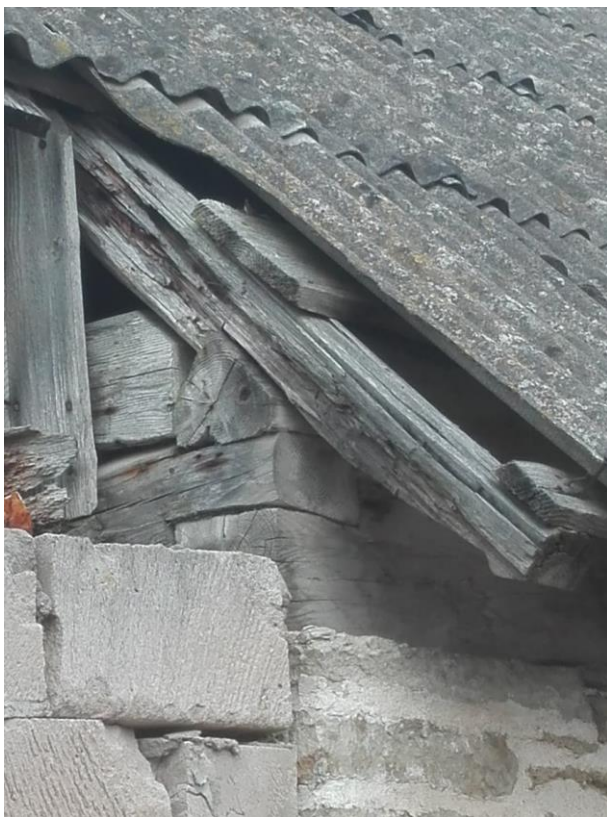
Hoone juurdeehituse varing ei kahjustanud oluliselt vana paekividest laotud laudaosa, üks katusenurk sai veidi kahjustada, mistõttu viimase sarikapaari üks ots ilmastikumõjudele avatud on.

Joonis 30 sarikas ning müürpalgid ilmastikuolude käes

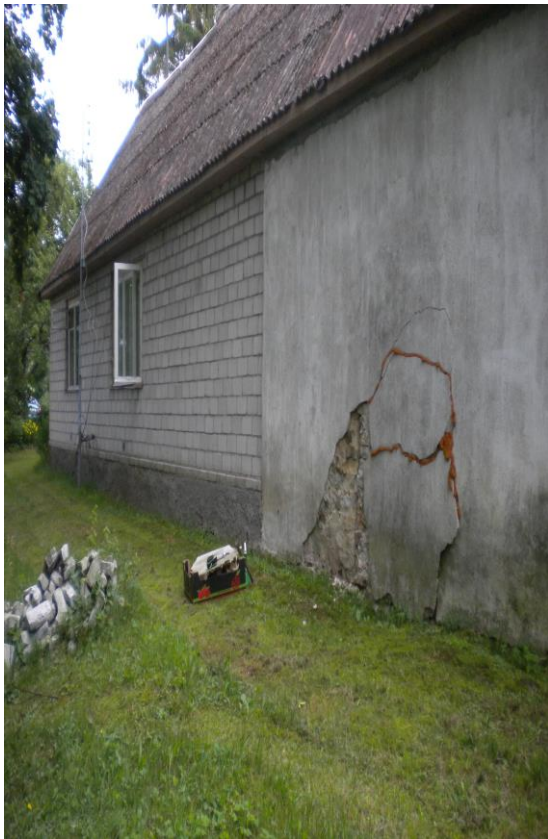
Joonis 45 vaade purunenud krohvile pækivi seinal

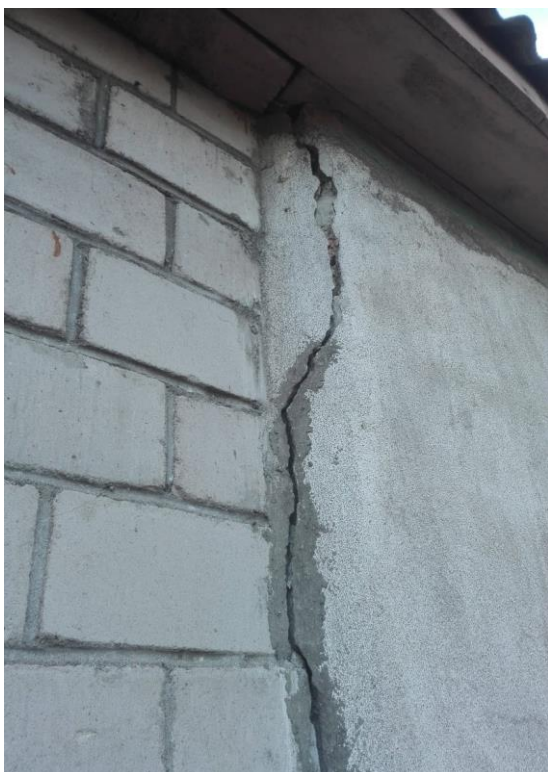
Joonis 47 vaade krohvikahjustusele tagaseinas

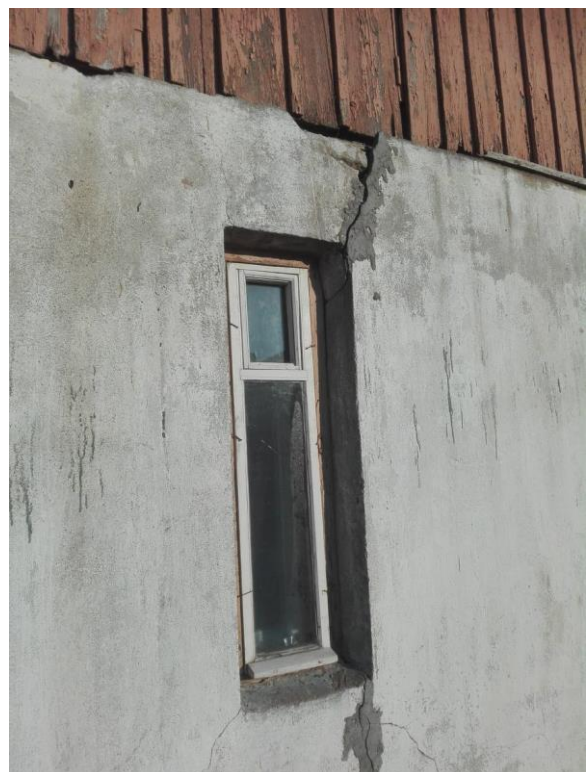
Joonis 48 Vaade kahjustusele sahvri akna ümber

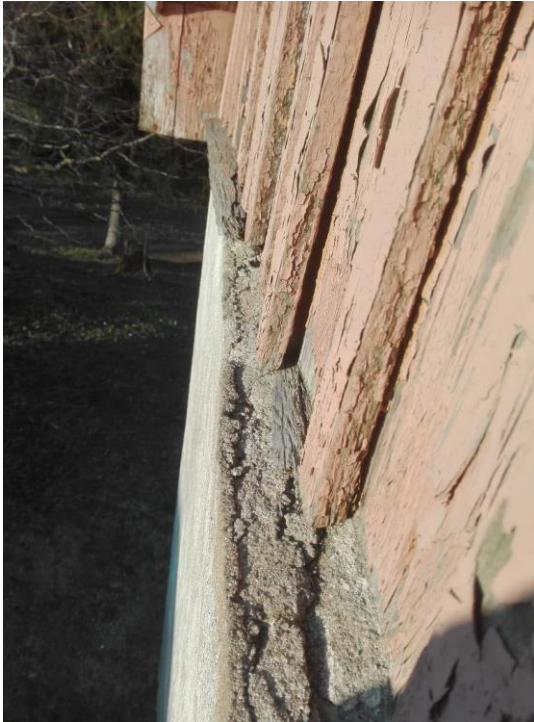
Joonis 49 Vaade hävinud viiluotsa veelauale

Viiluotsadel vahetada välja pehkinud laudis ning pööninguluukide laudis.

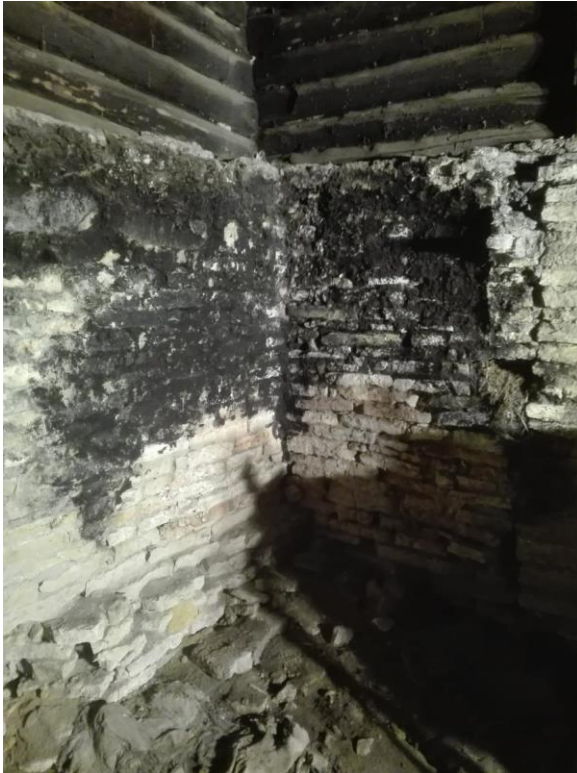
Rehetoas on olnud suur kerisahi, mis tänaseks on täielikult hävinenud, asukohale viitab vaid tahmanud paekivi sein toa nurgas. Läbi on saetud ja eemaldatud mingil põhjusel rehetoas olnud pikitalad, millel parred asetsesid. Tõenäoliselt tehti seda kolhoosi perioodil, et võimalikult palju ruumimahtu ära kasutada.

Joonis 55 Vaade rehetoa nurgale, kus asus reheahi

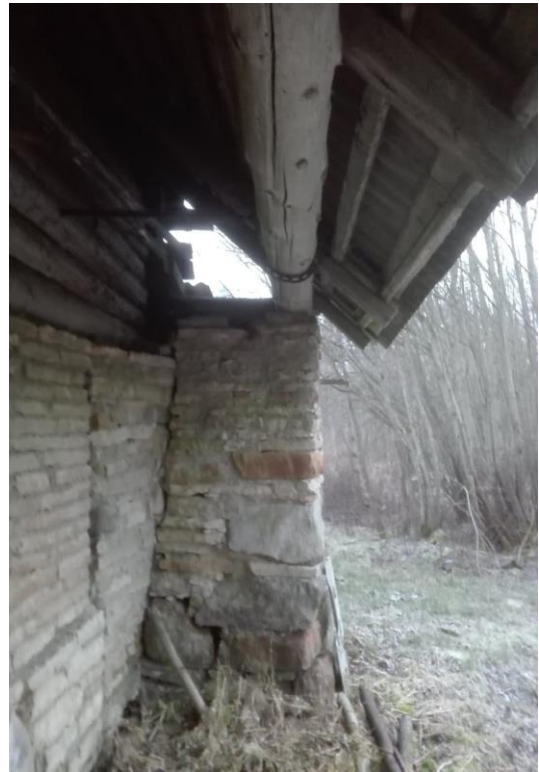
Joonis 60 Otsaseina tugipiilar, millel müürpalk

Hoone põhjapoolses otsaseinas on külmakergete tõttu alumised suured kivid osaliselt välja kerkinud ning kogu müüritis kehvasti seisnud, müürpalk ei toetu täielikult enam müüritisele (ill 60).

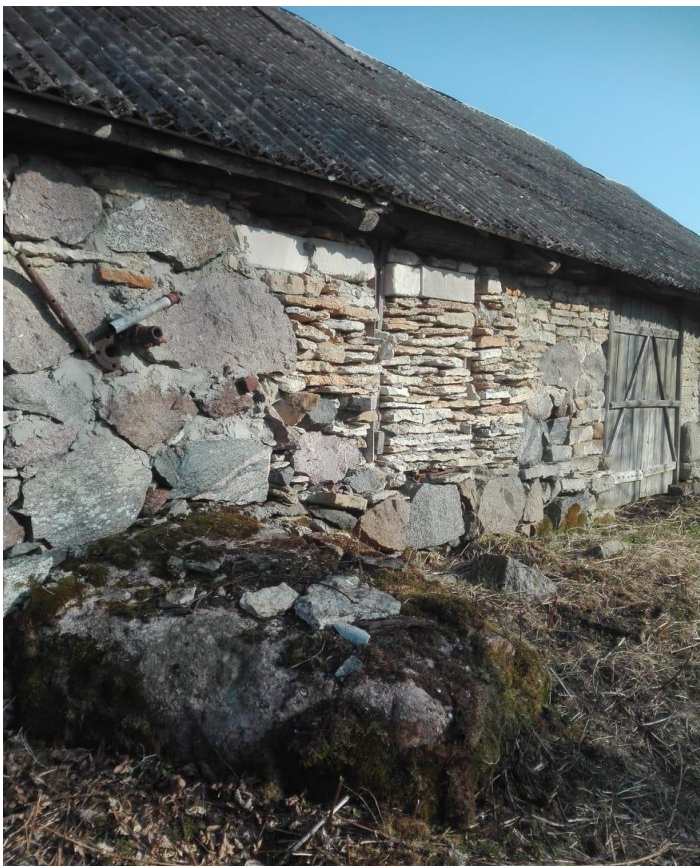
Mitmeid kordi on hoone maakiviseinu osaliselt uuesti üleslaotud kuna need on välja varisenud. Tööd on teostatud väga oskamatult ja lohakalt, on kasutatud mingil põhjusel torujuppe, mis seinast välja turrivad, ka asendatud kive plokkidega.

Joonis 65 Uuesti laotud müüritise osa lääneseinas

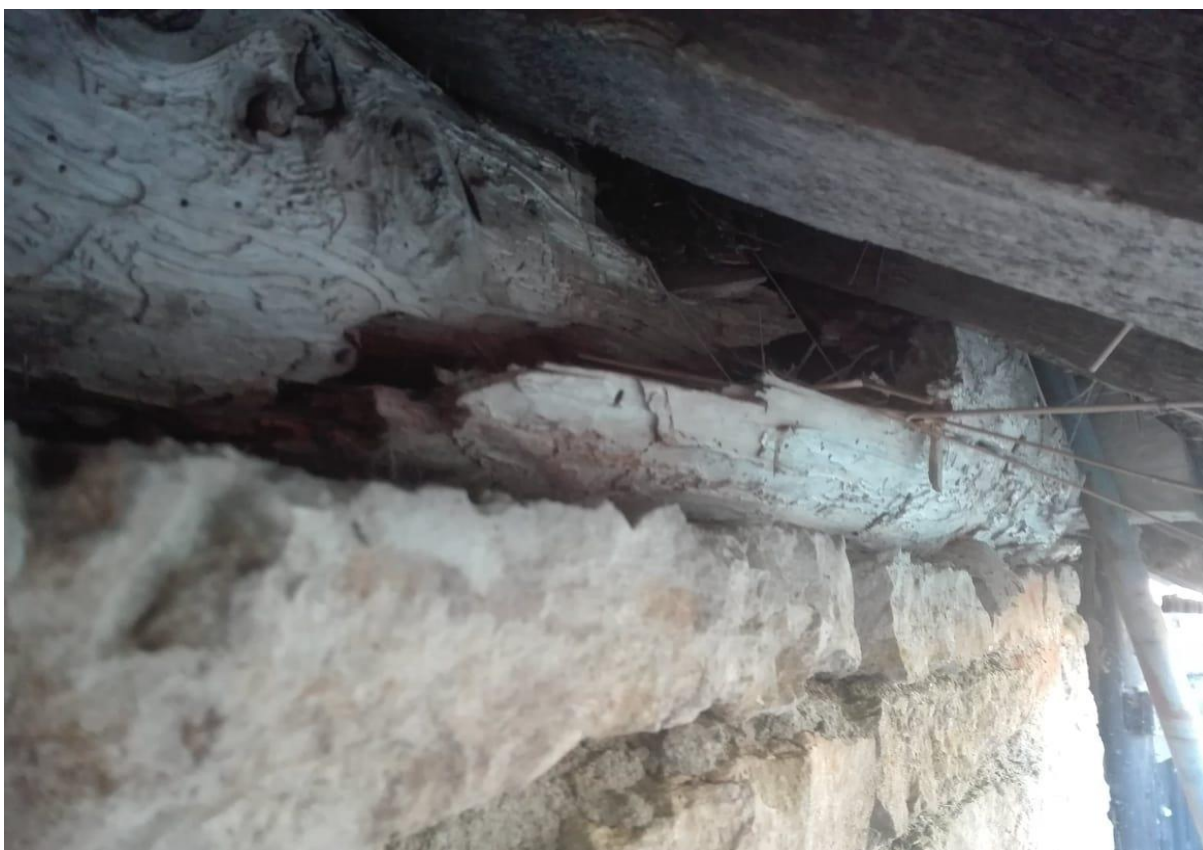
Puitarandid on üldiselt heas seisukorras, kuid esiseinas värava kohal on müürpalk pehkinud ning purunenud, selle tulemusena on toimunud vajumine, selliselt, et mitmete aampalkide ja müürpalkide sõlmedest tagumised ühendused on katkenud, st on küljest rebitud ning on oht kogu katuse vajumisele ette poole. Paekivi müüritistesse on tekkinud vertikaalpraod, ilmselt katuse liikumise survest, mis müüripealset on eemale surunud, purunenud on ka sidekivid, ühtlasi on kahjustuste tekke põhjuseks ka hoonet ümbritseva pinnase liigniiskumine, maapind on pehme, kividel võimalik kergelt liikuda.

Joonis 66 Mädanikkahjustusega müürpalk esiseinas värava kohal

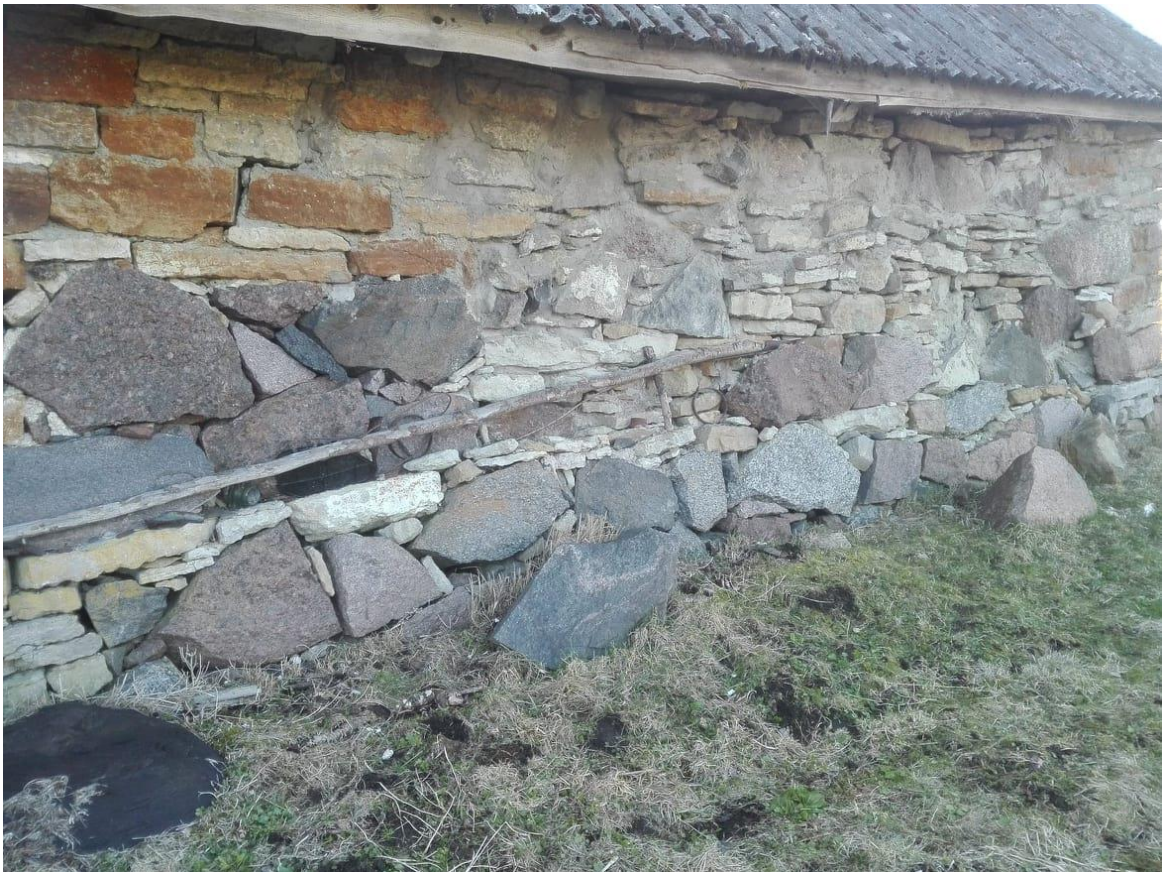
Joonis 70 Vaade esiseinale, milles on kive väljalangenud ja uuesti kinni laotud

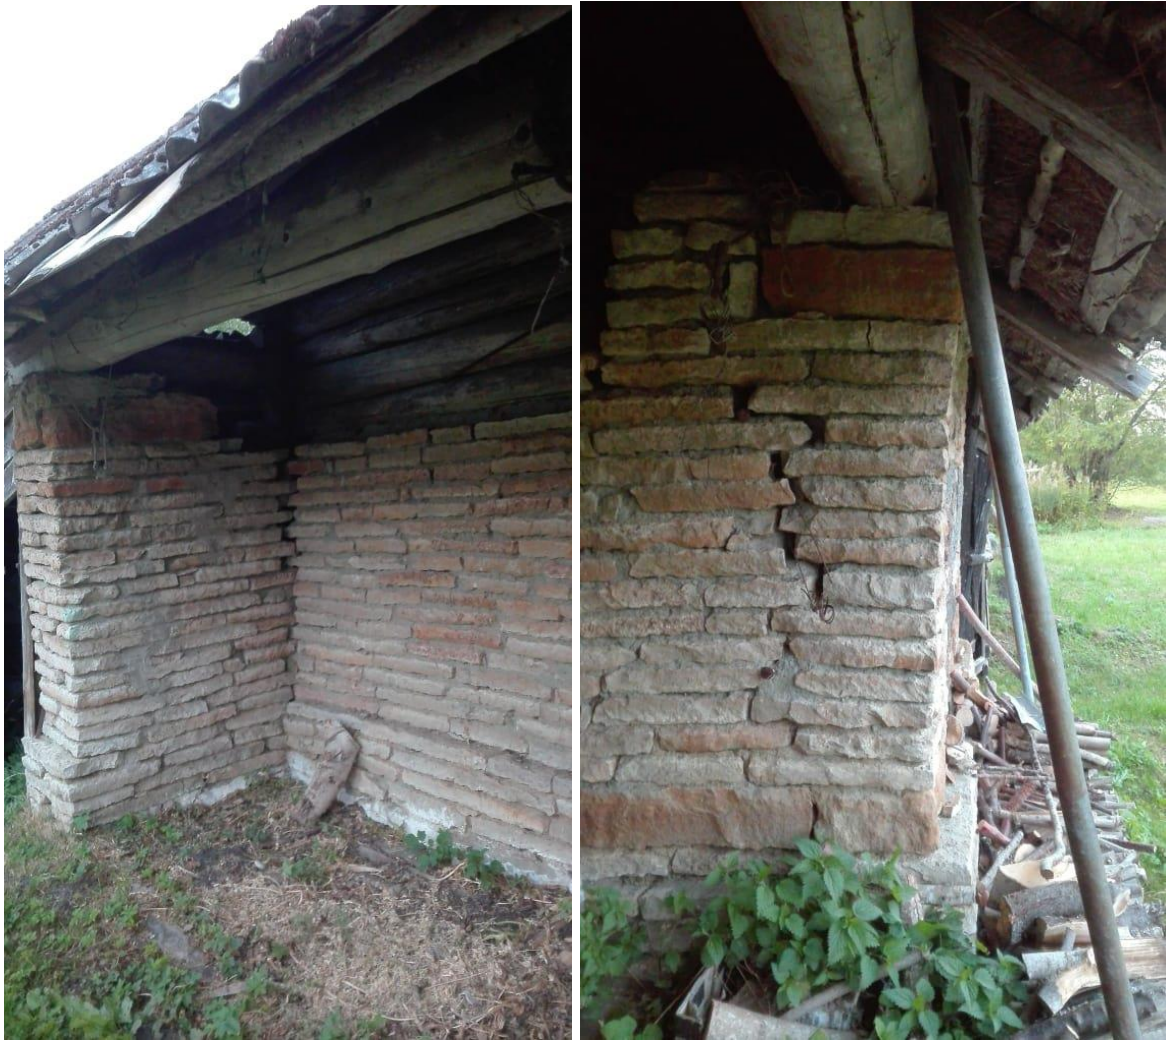
Joonis 71 ja Joonis 72 Vertikaalpraod müüritisel, tekkinud maapinna niiskusest ning katuse vajumisest

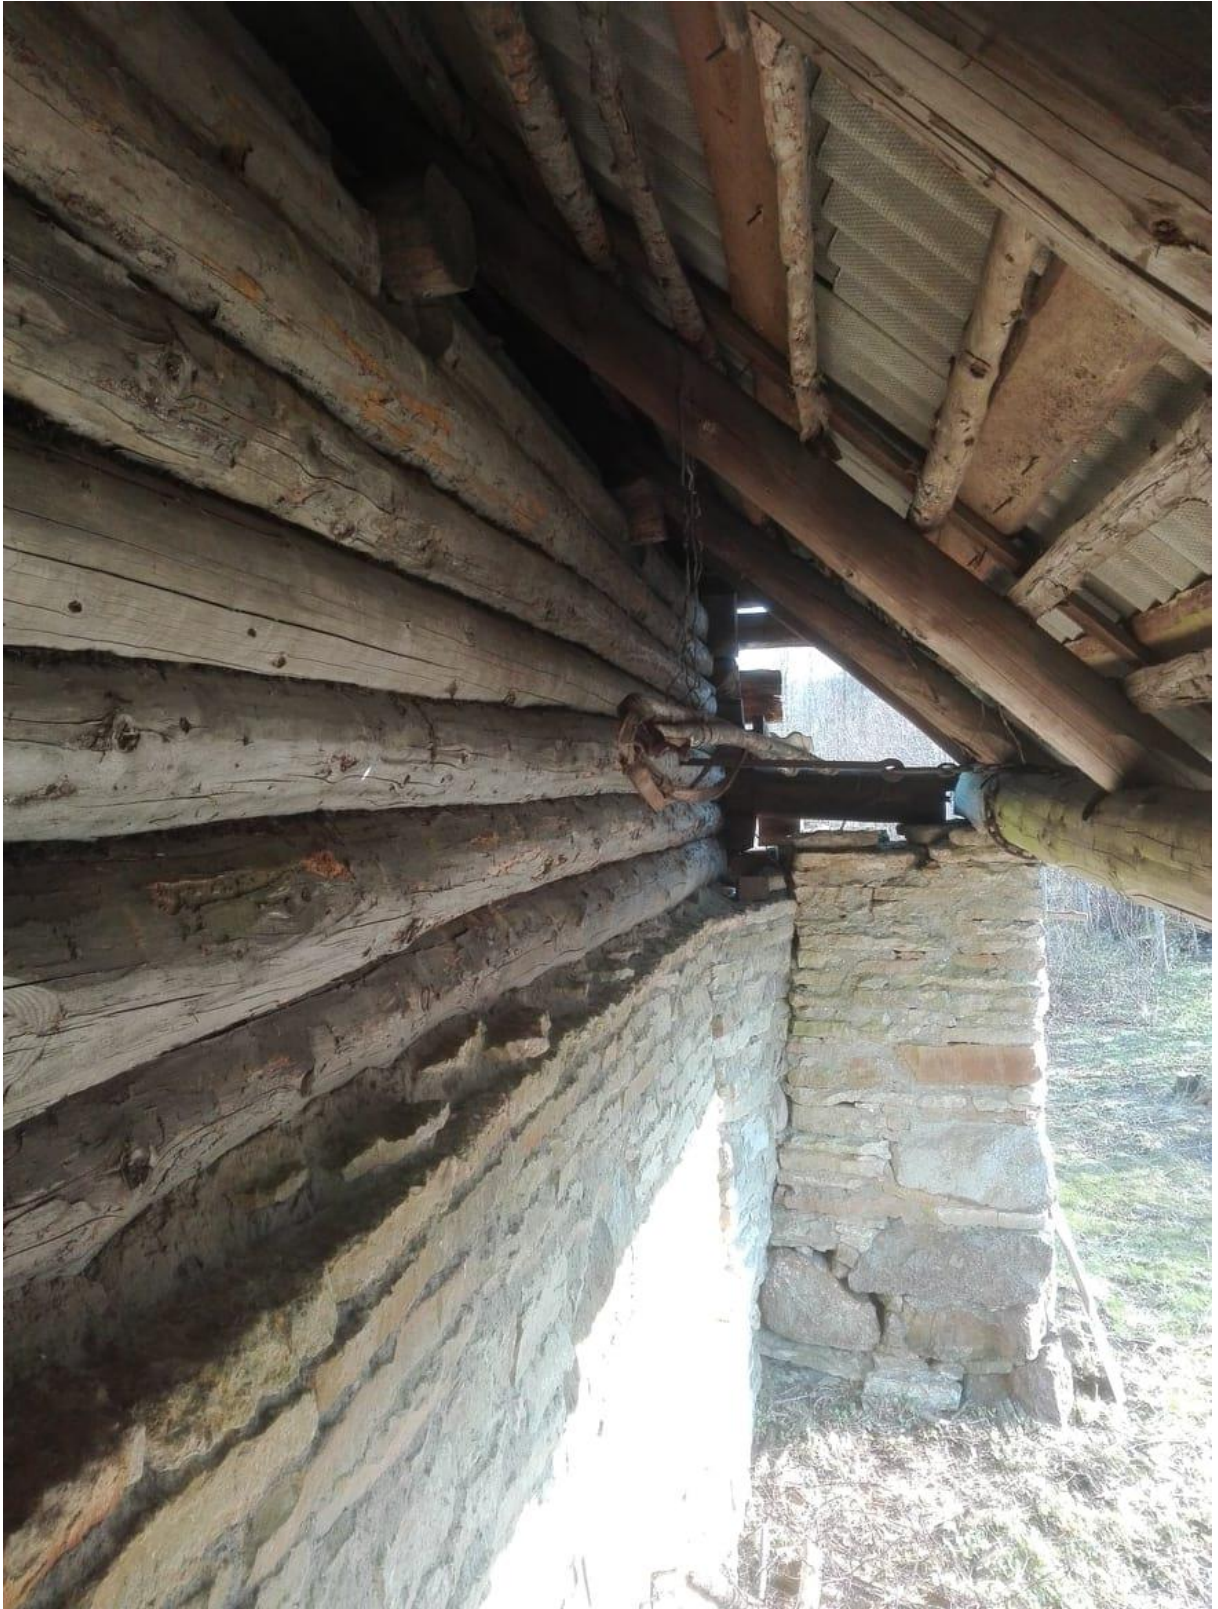
Joonis 73 Paekivimüüritisele aetatud rehetoa palksein on tihendatud ülemineku kohast saviga

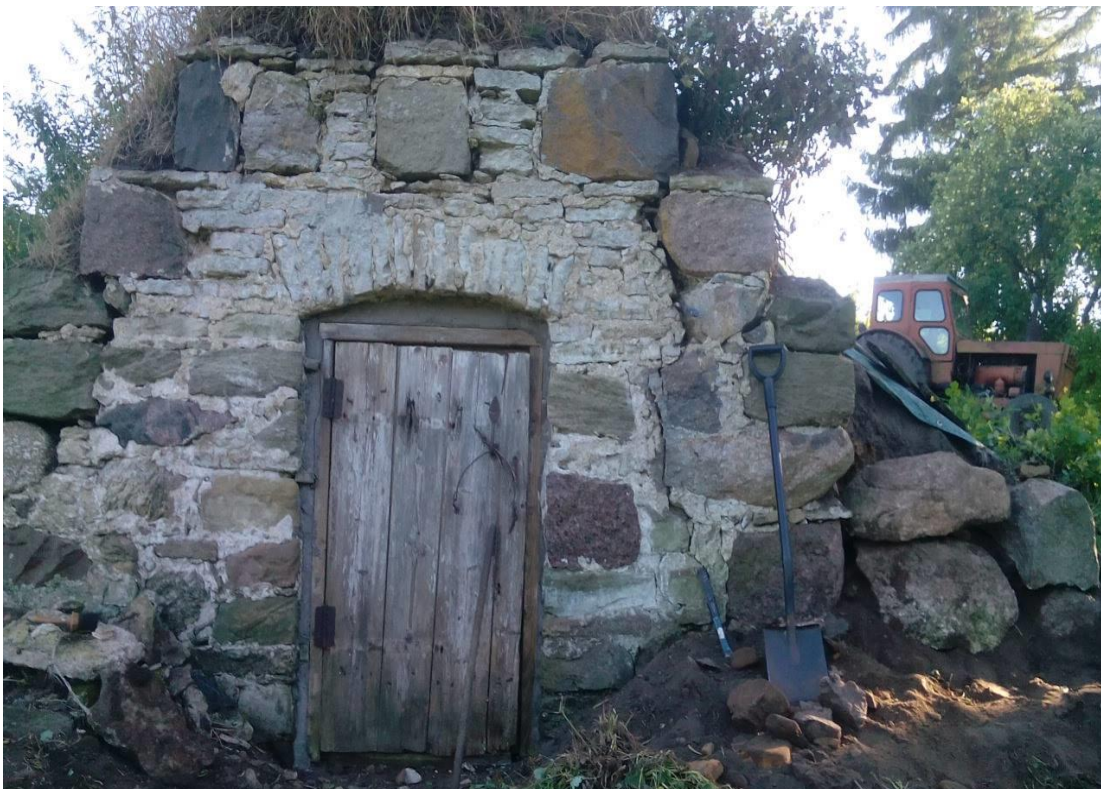
Joonis 74 kelder enne restaureerimist

Ühe enam kasutuses oleva keldri fassaadi on autor restaureerinud- tühjad vuugid täitnud uuesti lubimördiga, ehitanud uue ukse ning lisanud toetuseks mõned graniitkivid.

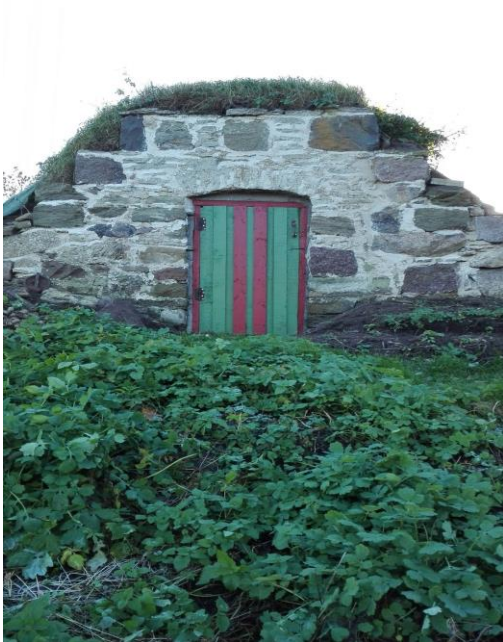
Joonis 75 peale restaureerimist
