**Viimsi tee 11 elamu tehnilise seisukorra hinnang ja restaureerimis
ettepanek**

Viimsi tee 11, Tallinn, Harju maakond

2018/2019 õppeaasta
Arhitektuuri konserveerimise ja restaureerimise täiendkoolituskursuse lõputöö

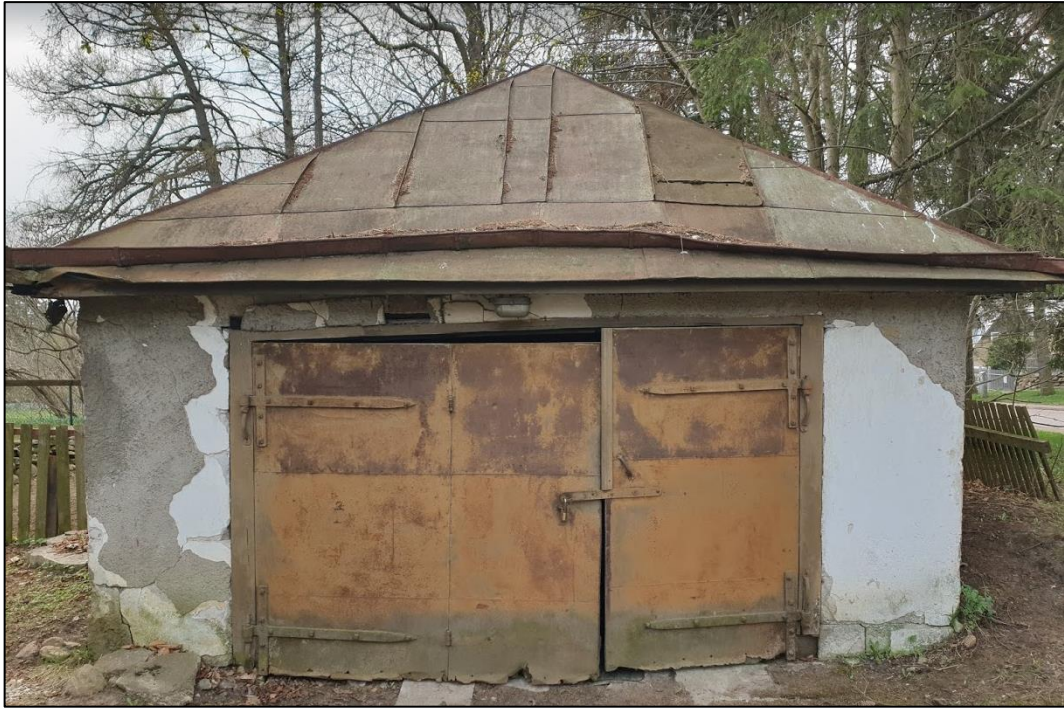
Kinnistu loodeküljel paikneb 60 m² suurune korrastamist vajav kõrvalhoone (ill 5.) mida kasutatakse garaažina. Sellel hoonel on lintvundament, seinad on laotud betoonplokkidest ja viilkatust katab plekk.

5. Kinnistu loodenurgas asuv garaaž. 2019 Aivo Pedak

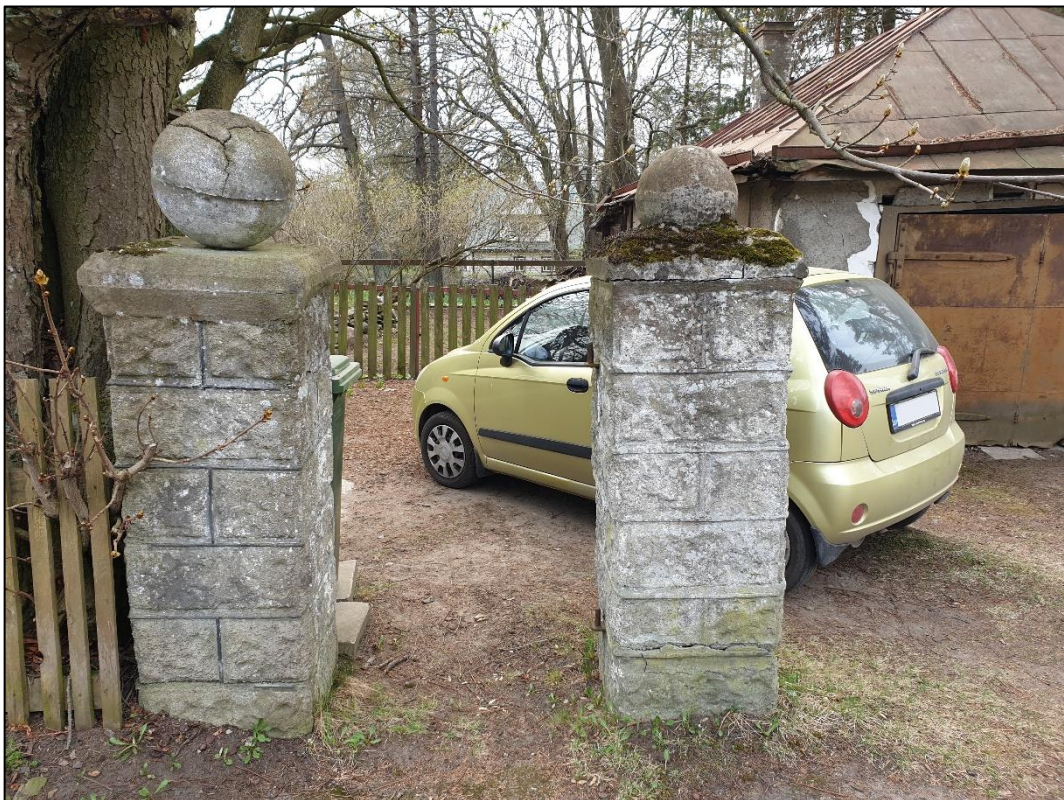
Kinnistut ümbritseb piirdeaed koos hästi säilinud kuid korrastamist vajavate massiivsete kiviplakkidest laotud väravapostidega millele annavad aksendi betoonist kerad (ill 6.).

6. Kiviplakkidest laotud värava postid. 2019 Aivo Pedak

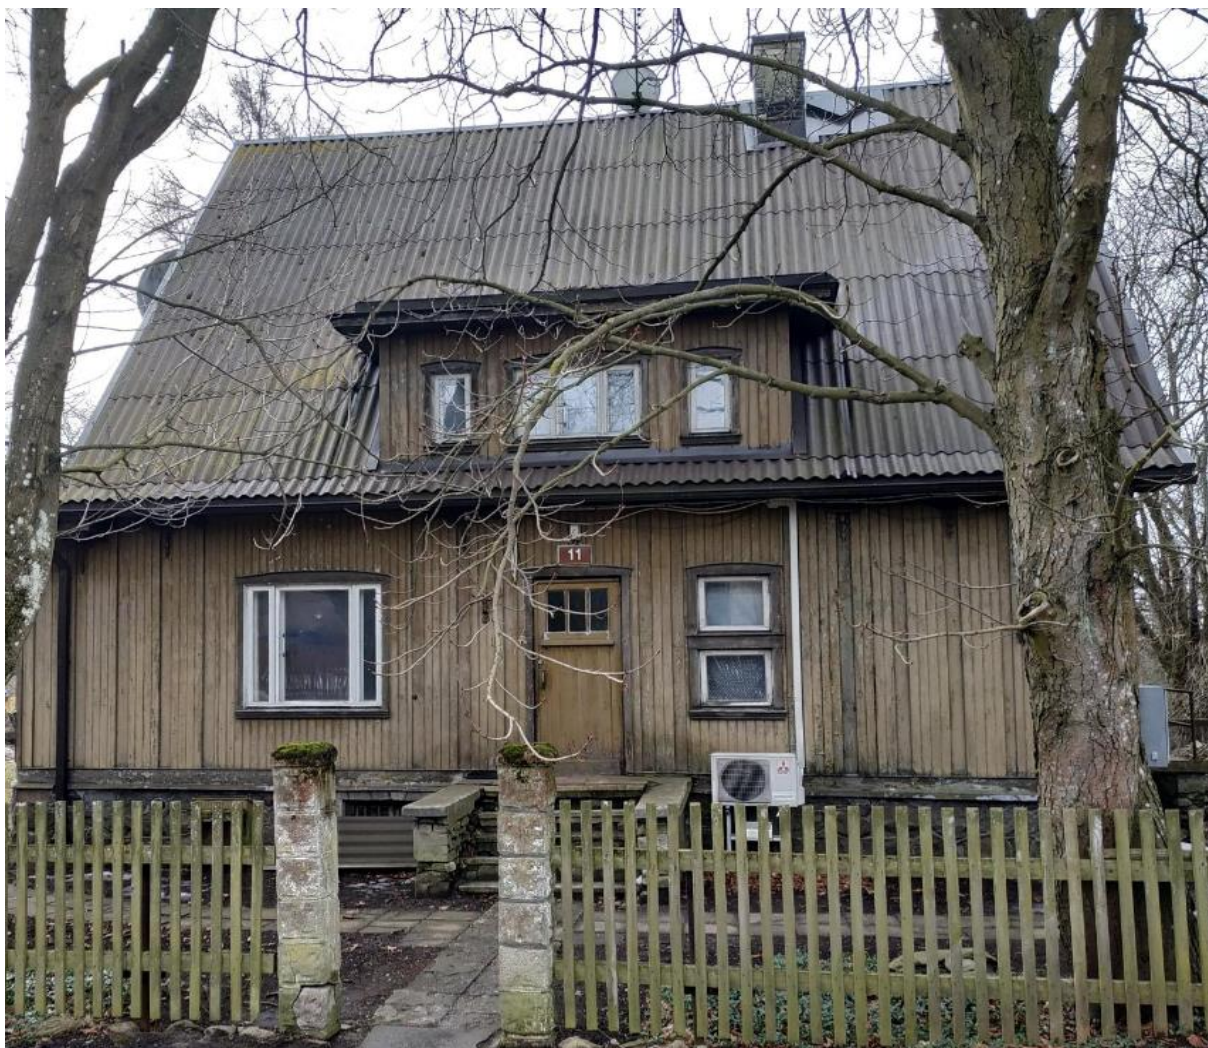
Hoone katusekate on vahetatud kümme aastat tagasi kaasaegse asbestivaba eterniitkatte vastu. Algupärane katematerjal oli laastukatus. Hoonel oli algselt välja ehitatud tahkekütusel põhinev keskküttesüsteem, mis tänaseks on välja lõigatud ning asendatud õhk-õhk soojuspumbaga. Soojuspumba välise osa paigutus (ill 7.) hoone fassaadil ei ole asukoha valikuga õnnestunud.

7. Sobimatu paigutusega soojuspumba väline osa. 2019 Aivo Pedak

Soojuspumba välise osa paigutus rikub olulisel määral fassaadi ilmet. Hoone laudisvooder on säilinud algupäraselt ja on heas seisukorras. Välised avatäited on originaalid ja hästi säilinud. Hoonel on täiskelder ja kõrge sokli maapealne osa on rajatus maakividest millel vuugid on eenduva reljeefiga. Kõrge sokliosiosa on säilinud väga hästi ja vajab ainult pisiremonti. Hoone trepid vajavad põhjalikku uuendamist kuna ehitatud lahendus ei ole ära hoidnud sadevete sattumist treppipõskedele mis on põhjustanud treppide lagunemise.

Olemasolev puitfassaad on hästi säilinud ja fassaadi korrastamiseks piisab lahtise värvkatte eemaldamisest ja uue värvkatte paigaldamisest. Vana värv tuleb eemaldada mehaaniliselt kasutades kaabitsaid ja traatharjasid. Otstarbekas on puhastatud pinnad koheselt kruntida õlikrundiga. Uus värvilahendus tuleb kajastada renoveerimisprojektis. Täna risustab põhjakülje fassaadi sinna paigaldatud kütte/jahutusseadme väline osa ja selle elektri toitekaabel ning loodeküljel fassaadile paigaldatud elektri liitumiskilp ja sideseadmete kilbid. Seadmete toitekaablitele tuleb leida uus lahendus mis on ka omanikega läbi arutatud ja võimalik teostada. Samuti tuleb kaaluda kirdekülje tänavafassaadile paigaldatud küttepumba välimise osa asukoha muudatust. Juhul kui kütte/jahutusseadme ümberpaigaldamist ei teostata tuleb koos arhitektiga

leida nende seadmete varjamiseks sobilik lahendus. Visuaalsel vaatlusel ei vaja fassaadis laudis renoveerimist/asendamist. Kui eeltööde käigus siiski ilmneb kohti kus on vaja laudist asendada siis tuleb selle töö teostamiseks eelnevalt konsulteerida miljööväärtuslike alade spetsialistiga. Eeltöö on ajamahukas ja uue värvkatte kena väljanägemise tagamiseks on vaja eeltööd teostada väga korralikult. Kuna hoone asub miljööväärtuslikul alal tuleb koostada renoveerimisprojekt ja kooskõlastada Tallinna linna miljööväärtuslike alade spetsialistiga Eili Siraki-ga (eili.siraki@tallinnlv.ee) 6457178. Viimasest fassaadi värvimisest võib olla möödunud parkümmend aastat ja fassaadi ühtlane tonaalsus on säilinud mille põhjal võib teha järelduse, et värvideks on kasutatud õlibaasilisi värve mis on imbinud korralikult fassaadilaudisesse. Antud töö raames ei ole tehtud värvisondaaže ja need tuleb teha renoveerimisprojekti koostamise mahus. Välisseinte soojustamine on võimalik teosada ainult hoone välisperimeetri siseküljelt. Selleks annan paar soovitusi. Esmalt on vaja teostada termografeerimine et välja selgitada soojalekke kohad. See meetod ei kahjusta hoone seisundit ja on kõige odavam ja parem meetod. Vastavalt selle tulemusele on võimalik teostada kaamerauuringud soojalekke kohtadest puurides vajaliku diameetriga ava seinakarkassi ja vaadelda kaameraga konstruktsiooni sisse. Kuna tegemist on saepurutäitega kergseinakonstruktsiooniga on tõenäoline, et saepuru on ülemistest kihtidest kokku vajunud jättes karkassi ülaserivad täiteta. Nendest kohtadest on soojakaod kõige suuremad. Olemasoleva soojustusega samaväärse tulemuse saavutamiseks tuleb siseseina kas laetasapinnas avada ja täita alla vajunud soojustuse poolt tekitatud tühimik või kaamerauuringute tulemuse analüüsimisel puurida vajaliku läbimõõduga avad siseseintesse ja läbi nende täita tühimikud kaasaegse polüuretaanvahuga. Erilist tähelepanu tuleb pöörata II korruse katuslae soojustamisele. Selle teostamine on käesolevas olukorras hästi teostatav kuna pööningu kõrgus võimaldab ligipääsu kogu teise korruse horisontaallae pinnale. Erilist tähelepanu tuleb pöörata asjaolule, et soojustuse paigaldusega ei suleta kaldkatuse räästa ja pööninguvahelist tuulutuskanalit. Kõige mõistlikum on kasutada puisteville mille soovituslik paksus võiks olla min 400mm. Oluline on tagada pööningu osa tuulutus mis tuleb renoveerimisprojektiis kajastada.

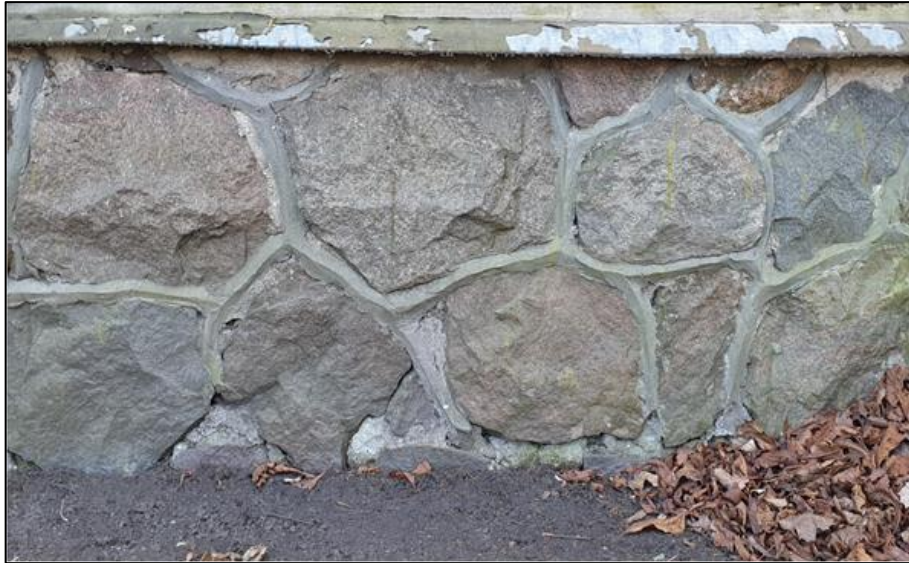
Hoone vundament ja maapealne sokkel (ill 8.) on väga heas seisukorras ja vajab vaid pisiremonti maakivivuukide lagununud osade parandamise näol. Kõik kolm hoone välistreppi on lagununud ja vajavad põhjalikumat remonti või ümberehitamist

8. Hästi säilinud maakivist soklios. 2019 Aivo Pedak

Sokli maakivivuukide täitmise/parandamisel võib parandussegu koostise aluseks võtta tsementmördi mille koostise vahekord on 1/3 ehk üks osa tsementi ja kolm osa liiva. Täitematerjaliks kasutatav liiv on otstarbekas hankida lähipiirkonnast peeneteralist mereliiva. Vuukimisel kasutada kolmnurkse jäljendiga vuugirauda või teostada vuugireljeef kellu otsaga. Kirdekülje (Viimsi tee poolne külg) vertikaalplaneering on soovituslikult vaja ümber planeerida selliselt, et sadeveed ei valguks vastu soklit. Olukorra muudab paremaks kui hoone perimeetrile ehitada 600 mm laiune betoonist pandus, millega juhitakse sadeveed hoone vundamendist eemale. Otstarbekas on rajada drenaažisüsteem mis hoiab ära hoone vundamendi niiskumise. Kui sellises mahus töid planeeritakse siis on otstarbekas teostada vundamendi maa-aluse osa hüdroisolatsioon ja soojustuskihi paigaldustööd. Sokli ja hoone puitkarkassi vahelise toetustala alla paigaldatud tsingitud plekk puhastada värvist ja jätta värvimata. Lahtise värvi saab tilgaplekilt eemaldada mehaaniliselt kasutades plastikust kaabitsaid. Tsingikihi sügavate kriimustuste tekkimist tuleb vältida. Kinnise värvi eemaldamiseks teha tärpentiini baasil mähiseid või kasutada värviemaldajat Motip (<http://www.gerd.ee>). Pinnad peale värvi eemaldamist loputada puhta veega.

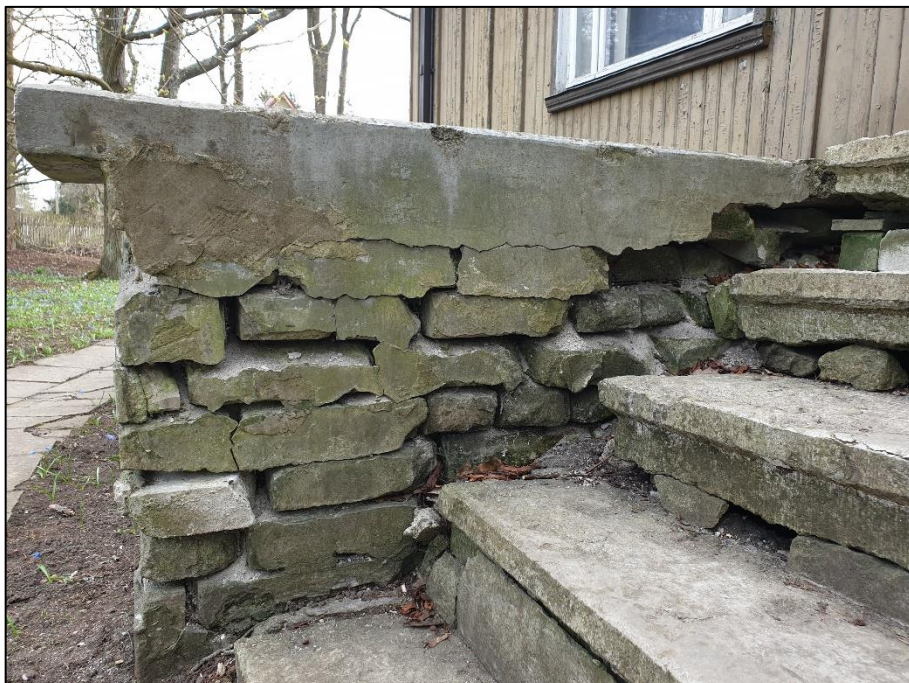
Välitreppide põsed (ill 9.) on laotud erinevatest kivismaterjalidest ja krohvitud. Seejärel on põskede vahed täidetud ehitusjääkide ja pinnasega millele on ehitatud tellistest astme moodustajad. Astme moodustajatele on paigaldatud dolomiidist trepiastmed. Aja jooksul on ilmastikust tingituna toimunud trepikehandi täite vajumine ning trepiastmed on kaotanud oma stabiilsuse ja on ära vajunud, krohv on lagunened ja trepipõskede laotised kahjustatud.

9. Lagunenud ja taastamist vajav kirdefassaadi trepp. 2019 Aivo Pedak

Kirde fassaadi trepi dolomiitastmed tuleb eemaldada ja betoonist trepiplaat I- korruse tasapinnas lammutada. Seejärel tuleb korrastada/uuesti laduda trepipõsed, täita ja tihendada

trepikehand ning betoneerida astmed arvestusega, et oleks võimalik tagasi paigaldada olemasolevad trepi dolomiitastmeplaadid. Uus I-korruse tasapinnas asuv betoonist trepiplaat tuleb ehitada uuesti arvestusega, et see ulatuks trepipõskedest üle vähemalt 50 mm mis tagab sadevete eemale juhtimise krohvitud trepipõskedest. Edela ja loodeküljel paiknevate treppide olukord on parem kuid ka nende treppide renoveerimine on vajalik sarnaselt kirdekülje trepiga. Renoveerimisprojekti kajastada treppide tööjoonised koos trepiiretega.

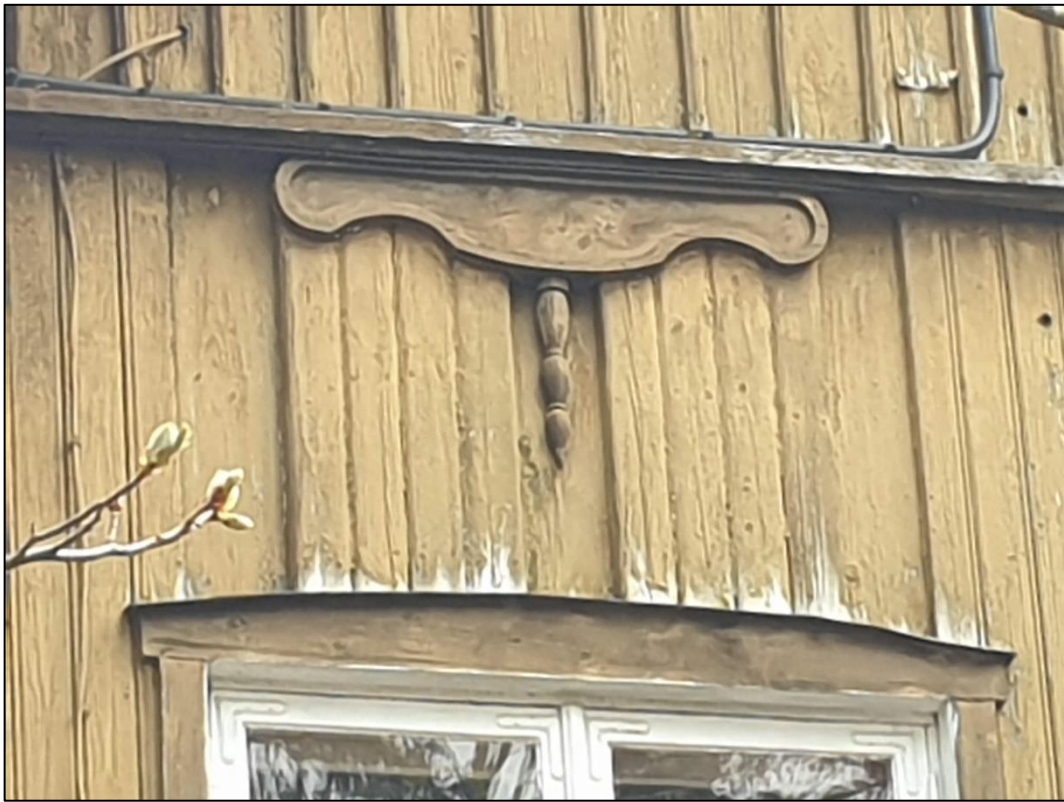
11. Postikapiteeli matkiv puidust fassaadikaunistus. 2019 Aivo Pedak

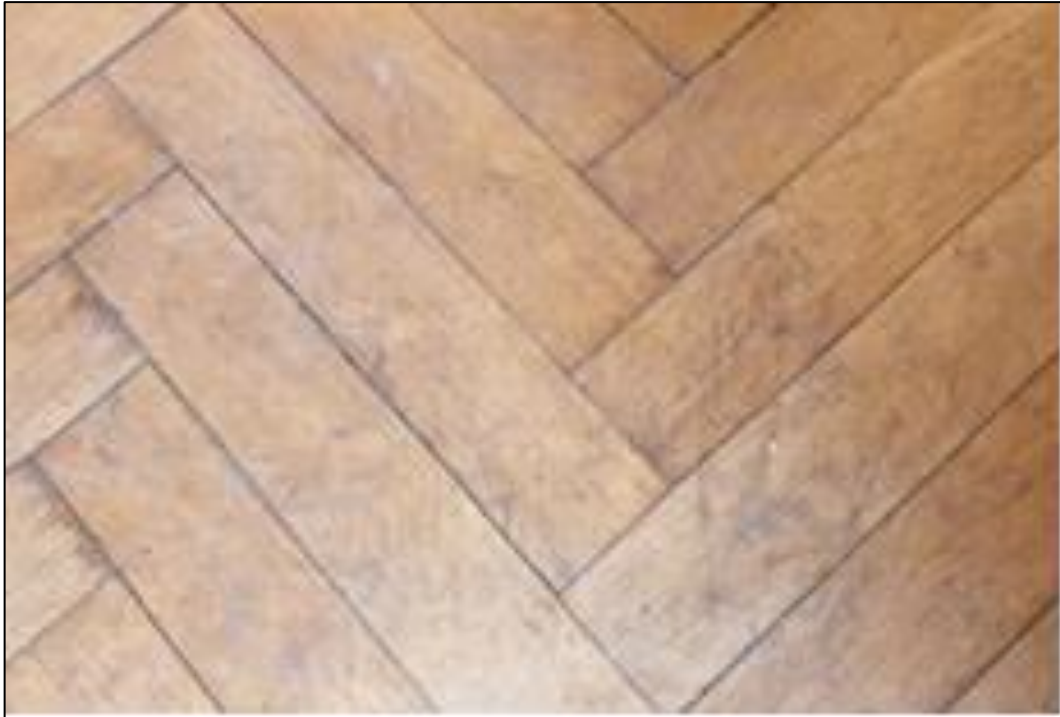
12. Väga hästi säilinud kalasaba parkett hoone esimesel korrusel. 2019. Aivo Pedak

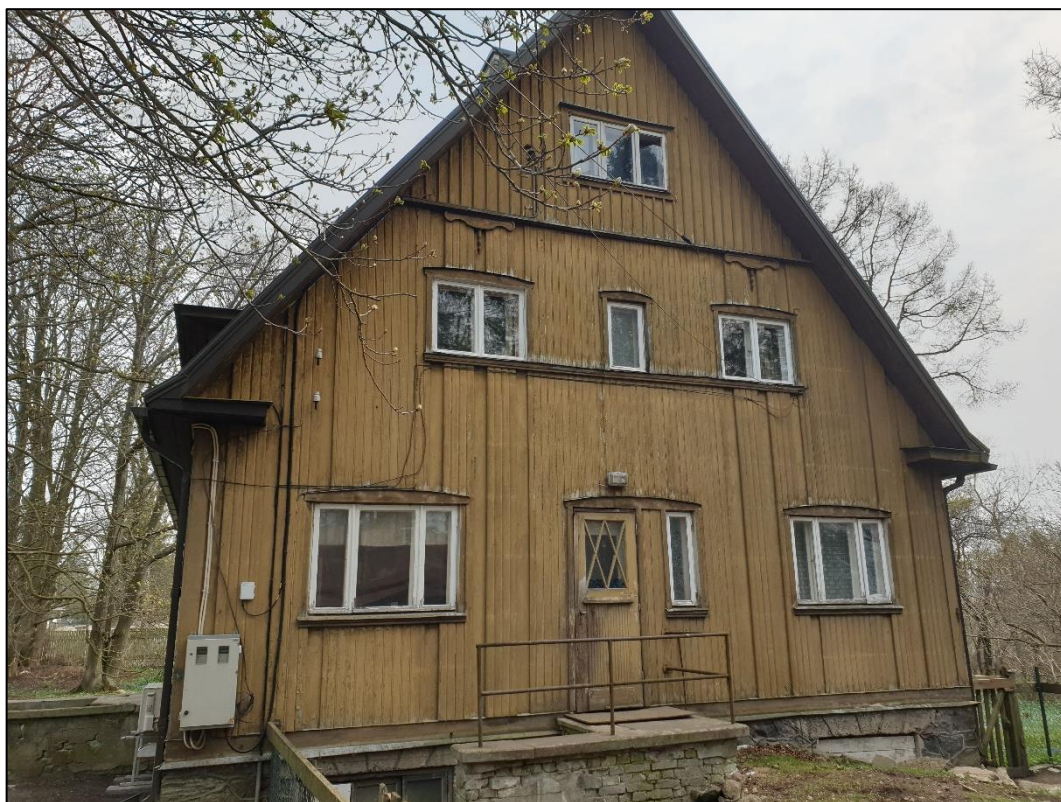
Hoonel on alles kõik algupäraselt paigaldatud kaheraamilised puitaknad (v.a keldriaken) ja nende seisukord on rahuldav. Teise korruse omanik on alustanud aknaraamide eeltöödega ja puhastanud osad aknad vanast värvist. Peale eeltööde teostamist on vajalik koheselt puhastatud pinnad kruntida õlibaasilise krundiga. Renoveerimisel kasutatavate materjalidega soovitan tutvuda Majatohtri (majatohter.ee) tootevalikuga kust saab ka vajadusel asjakohast nõu küsida. Esimese korruse tasapinnas on hoonel kolm välisust ja teise korruse tasapinnas kaks rõduust mis on samuti säilinud algsel kujul. Vahetatud on osaliselt ukسلuku detaile. Fassaadi ilmestamiseks on kasutatud tagasihoidliku reljeefiga piirdeliiste ümber avatäidete (ill 13.). Ilmekalt joonistub välja avatäidete pealmised kaarsillust imiteerivad piirdelauad mis on kaetud tsingitud plekiga ja seetõttu väga hästi säilinud. Avatäidete paigutus fassaadis on korrapärane ja fassaadi ilmestav. Kasutatud on ühe-, kahe- ja kolme osalise jaotusega aknaid mis on maitsekalt fassaadi paigutatud.

13. Avatäidete rütmiline paigutus hoone loode fassaadis. 2019. Aivo Pedak

Akendelt ja ustelt eemaldada sulused (v.a hinged) ja puhastada vanast värvist. Kõige lihtsam moodus värvi eemaldamiseks metallosadelt on kasutada torusiili (Tootja MAYERI INDUSTRIES). Demonteeritud metallosad paigaldada torusiili vanni 24 tunniks. Seejärel eemaldada lahustunud värv ja loputada veega. Korralikult puhastatud ja uuesti värvitud sulused töötavad väga hästi. See moodus on väga tõhus kuid tuleb arvestada sellel aine ohutusnõuetega mis on kirjas tootejuhendil. Kindlasti kasutada kummikindais, respiraatorit ja kaitseprille. Enamus aknaklaase on kinnitatud raamile aknakitiga kuid on ka aknaid, millel on klaasi vahetamisel mindud lihtsamat vastupanu teed ja paigaldatud klaasi kinnitamiseks naelutatud liistud. Selliseid aknaid ei ole palju ja need on soovitatavad kittida kasutades kaubandusvõrgus saada olevat Tikkurilla Ikkunakitti. Enne kittimist tuleb korralikult klaasisoon puhastada ja kruntida tärpentini ja linaõlikrundiga mis tagab kiti nakkuvuse puidupinnaga. Peale klaasi paigaldamist kitikihile tuleb see korrapäraselt suruda soonde nii, et kiti ja klaasi vahele ei jääks tühimikke. Seejärel kinnitada klaas klaasi diftidega ja seejärel kittida välimine külg. Keldrikorruse aknad teha vajadusel uued võttes aluseks olemasolevate akende profiilinäidised. Akende värvilahendused ja uute keldriakende joonised tuleb kajastada renoveerimisprojekti. Akende vanast värvist puhastamine on aega ja kannatust nõudev töö kuid põhjalik ettevalmistus uue värvkatte paigaldamiseks rõõmustab omanikke pikki aastaid. Samuti on akende

renoveerimise käigus võimalik paigaldada kaasaegsed silikoontihendid mis tagavad akende parema ilmastikukindluse.

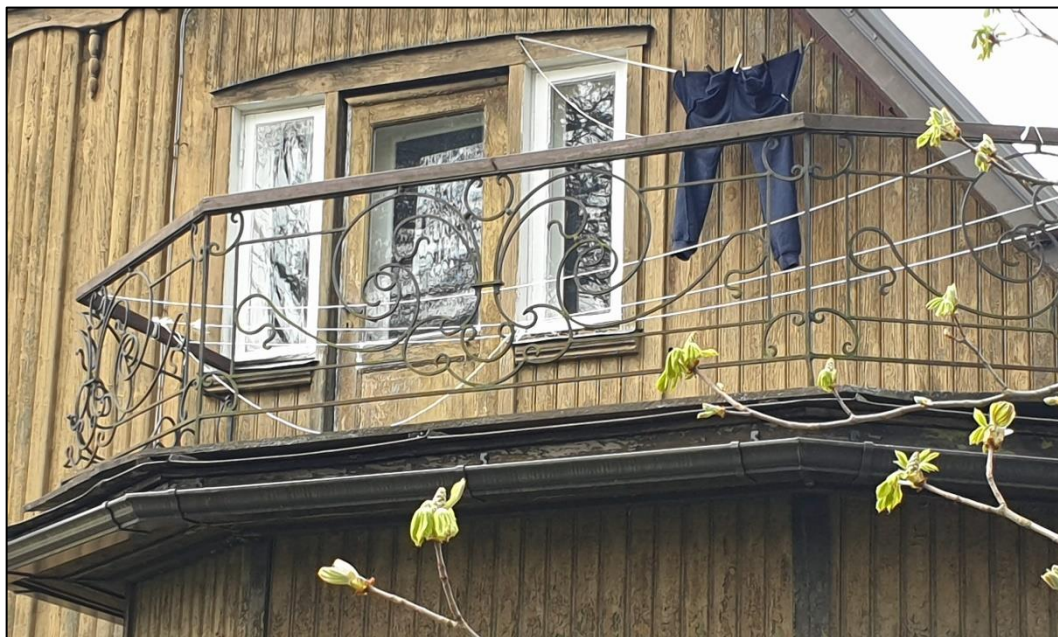
Eramu kahel teise korruse rõdul on hästi säilinud algupärased sepistatud metallpiirded (ill 14.).

14. II korruse kagu fassaadi sepistatud rõdupiire. 2019. Aivo Pedak
