Piret Uus

**VILJANDIS ORU TN 7A
ELUMAJA TEHNILISE SEISUKORRA HINNANG
JA ETTEPANEKUD RESTAUREERIMISTÖÖDEKS**

Arhitektuuri konserveerimise ja restaureerimise täiendkoolituskursuse lõputöö

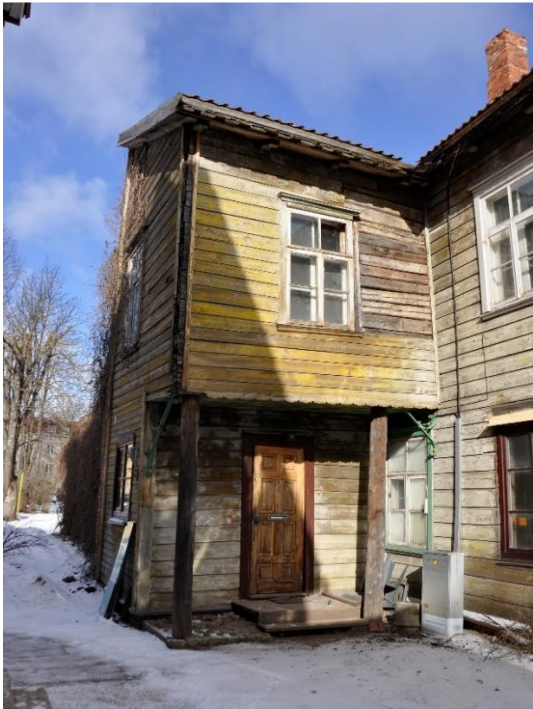
Lääneküljes on maja välisseinaks savitellisest laotud tulemüür, milles jookseb ka üks hoone kolmest korstnast. Tulemüür on laotud kahes osas, põhjapoolne koos elamu põhiosaga, lõunapoolne hilisema juurdeehituse käigus. Kahe hooneosa liitumiskohas läbib tulemüüri vertikaalne lõhe. Juurdeehituse I korruse alumised palgid on mädad. Selle tagajärjel on ruum nr 19 vajunud u 10 cm ida suunas alla, tõmmates kaasa tulemüüri ülemise osa. Ruumi nr 19 üleulatava osa toetamiseks on sissepääsu ette idakülge paigaldatud ajutised postid.

Foto 7. Juurdeehitust toetavad postid

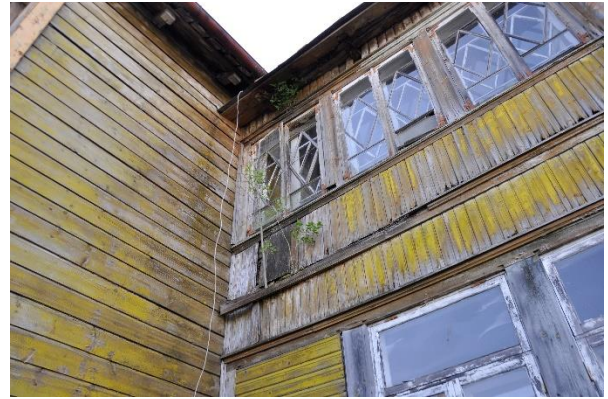
Fassaadid on kaetud mitme erinevast ajast pärit laudisega: peamiselt algse Viljandi ajaloolistele puitelamutele omase kerge profiiliga 21 cm laiuse rõhtse poolpunn hõvellauga ning ümberehituse kohad hilisema 10 cm laiuse profiillaudisega. Olemasoleva laudise olukord on üldjoontes rahuldav. Suuremad kahjustused on laudisel põhjaküljel veranda ja maja liitumisnurgas, kus katus on läbi jooksnud.

Foto 10. Kahjustunud veranda ja põhjafassaadi nurk

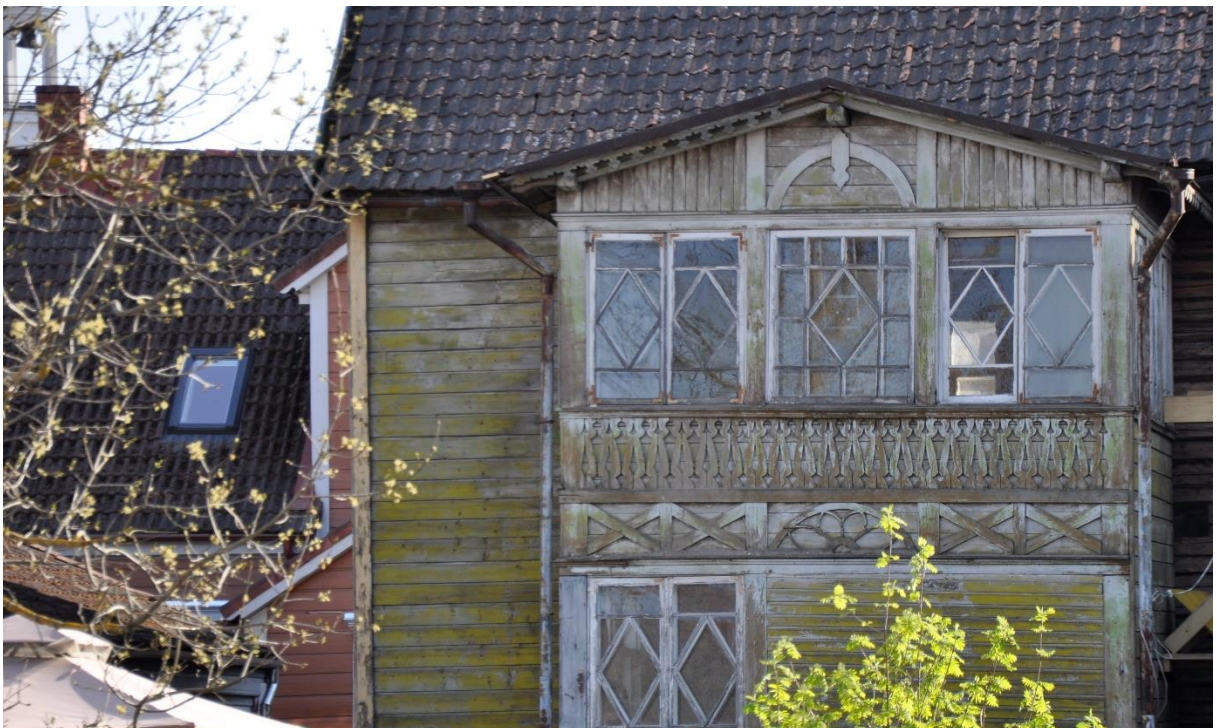
Veranda põhjapoolses küljes, mis avaneb vallikraavile ja on hästi vaadeldav ka paralleelsest Tartu tänavast, on akenderidade vaheline sein ulatuslikult kaetud originaal puitehisdetailidega, mis on suures osas heas seisukorras. Kokku on puitehisdetaile säilinud 14 jooksvat meetrit.

Foto 11. Hästi säilinud veranda puitehisdetailid

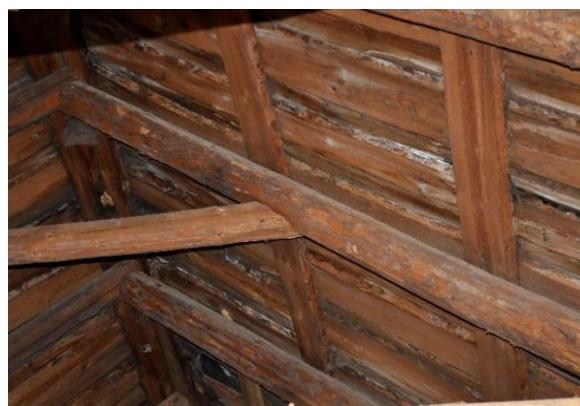
Foto 13. Katusekonstruktsioon

Viilkatuse tarindi moodustavad puitliidetega laetalad, müüripalgid ning sarikad-pennid. Sarika otsad ulatuvad üle seina moodustades koos katusekattega u 40 cm laia räasta. Sarika otsad on dekoratiivsed, lihtsa klassikalise löikega. Sarikatele on u 50 cm sammuga kinnitatud roovid, millele omakorda kinnitatud 15-20 cm laiused aluskatuse servamata lauad. Katuse kandetarindite olukord on rahuldav.

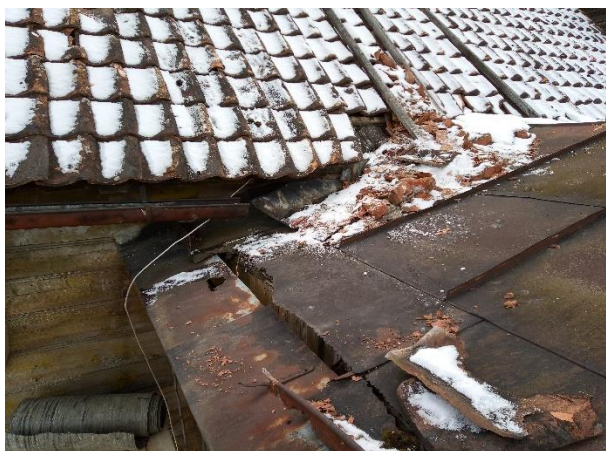
Veranda on ehitatud puitsõrestikkonstruktsioonina. Veranda katuseplekk on amortiseerunud ja mõlemas küljes on pika aja jooksul toimunud läbijooksud, mille tulemusel on konstruktsioonid suurte kahjustustega.

Foto 14. Avariiline veranda katus

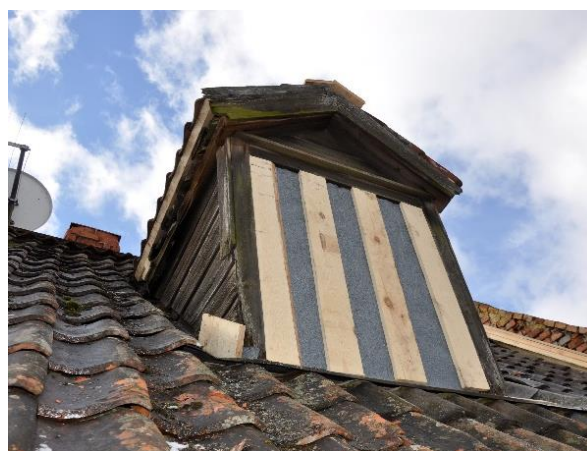
Põhjaküljes on katuses väike vintskapp, mis asub ruumi nr 16 kohal. Põhjaküljes on katusekattes ka korstnapühkija luuk.

Foto 15. Avariitööde käigus suletud vintskap

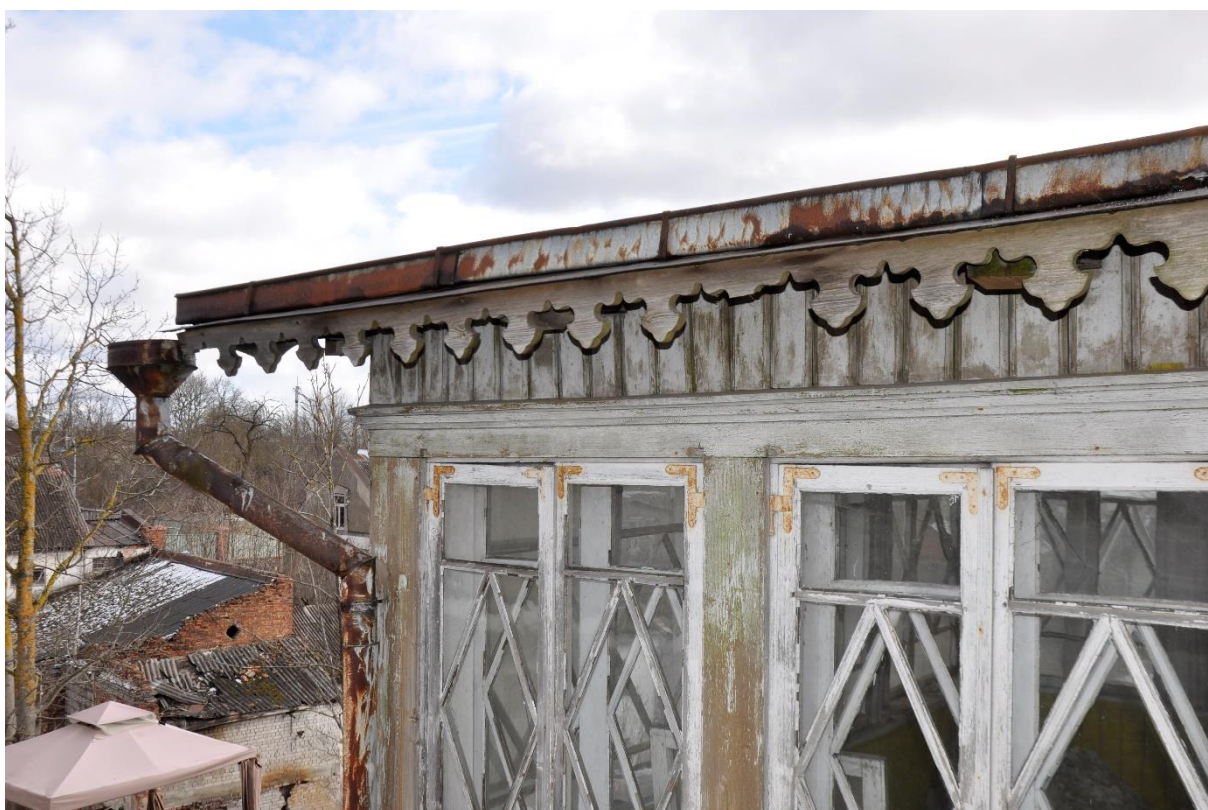
Foto 16. Veranda katuse puithammaskarniis

Veranda põhja ja läänekülje räästa servas on säilinud rahuldavas seisukorras originaal puitahisdetailide ja ehislõikega pärlini otsad.

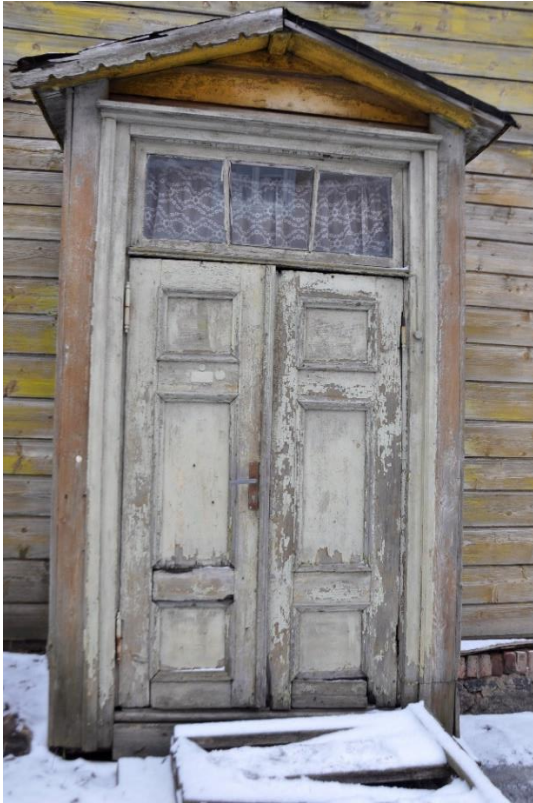
Foto 17. Peasissepääsu tiibuks

- Peasissepääsu kahe tiivaga algupärane tahveluks on halvas seisukorras, kuid proteesimise teel taastatav. Samuti on säilinud ukse kohal olev kolme ruuduga valgmikuaken, kõik profileeritud piirdeliisutud ja osaliselt ka trepikoja katuseräästa puitehisliistud. Uksel on algupärased hinged, käepide ja lukk on nõukogudeaegsed. Samuti on säilinud ja taastatavad trepikoja kolme-klaasiga siseuksed.

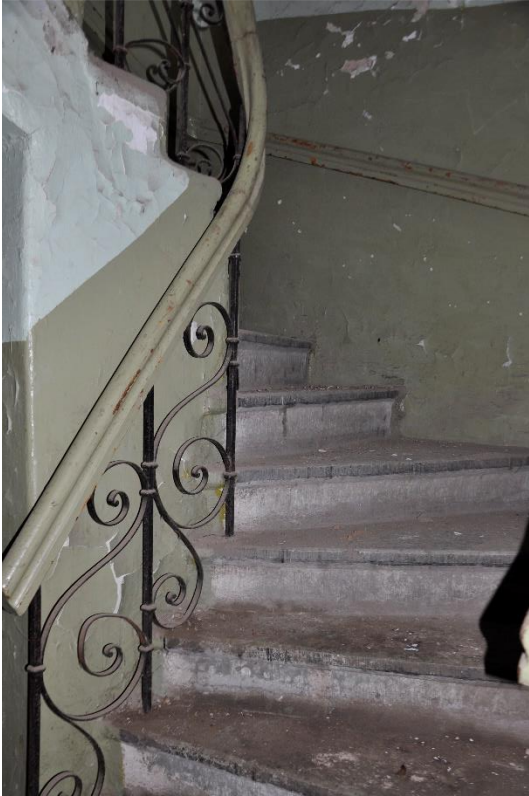
Foto 28. Peasissepääsu trepikoja kivitrepp

Hoones asub kaks korrustevahelist treppi, pööningutrepp ja esifassaadil sissepääsude ees paariastmelised trepid. Peasissepääsu trepikojas viib esimeselt korruselt teisele U-plaaniga kivist keerdtrepp. Trepp ja kaunistustega metallvarbadel puitkäsipuu on väga hästi säilinud; puit käsipuu on kumeralt profileeritud. Lisaks viib trepikojas teiselt korruselt pööningule lühike kahemarsiline heas seisus puittrepp.

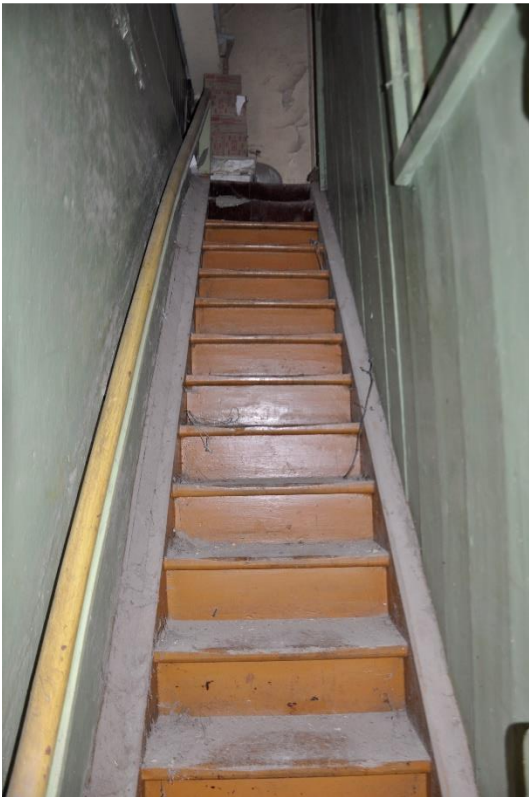
Teine korrustevaheline trepp asub kitsas puitseinaga eraldatud trepikojas, mis ühendab ruume nr 2 ja nr 16. Trepp on järsk ja kitsas (65 cm lai) ning võis algselt olla evakuatsioonitrepiks. Trepp on heas seisukorras. Üles minnes vasakul seinal asub puitkäsipuu.

Foto 30. Kitsas evakuatsioonitrepp

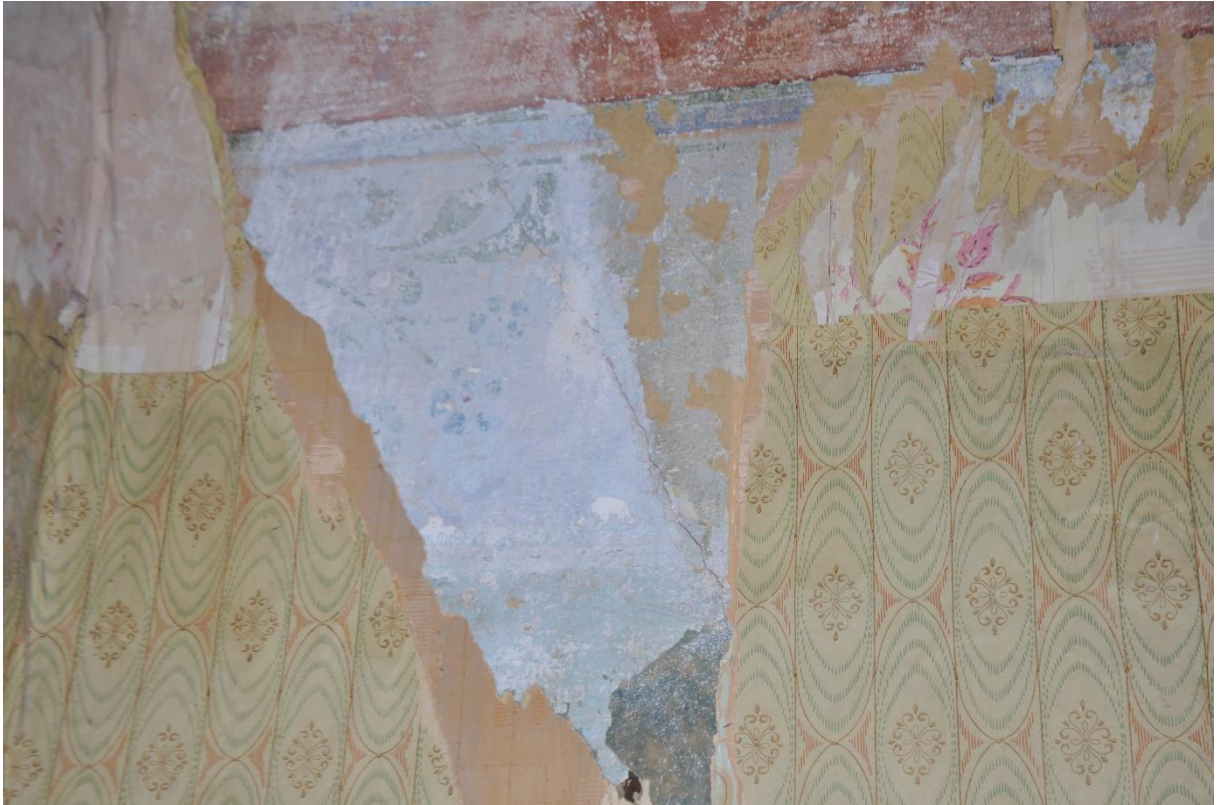
Foto 31. II korruse saali trafarettmaalinguga krohv

Vaheseinad, mis ei ole kandvad, on 11 cm läbimõõduga laudkarkassist. Seinte viimistlusena on algselt kasutatud tapetseerimist ja pilliroomatil krohvimist. II korruse saali (ruum nr 13) tapeedikihide alt paljastub sinistes ja pruunides toonides krohvile maalitud tahvlijaotus, mille nurki kaunistab trafarettmustris lillornamentika. Maalinguid on praegu näha kahel seinal, need on hästi säilinud. Maalingute ulatus ja eksponeerimise võimalus selgub avamistööde käigus. Hiljem on erinevate ruumide seinte katmisel kasutatud plaatimist, tapetseerimist ja laudisega katmist.

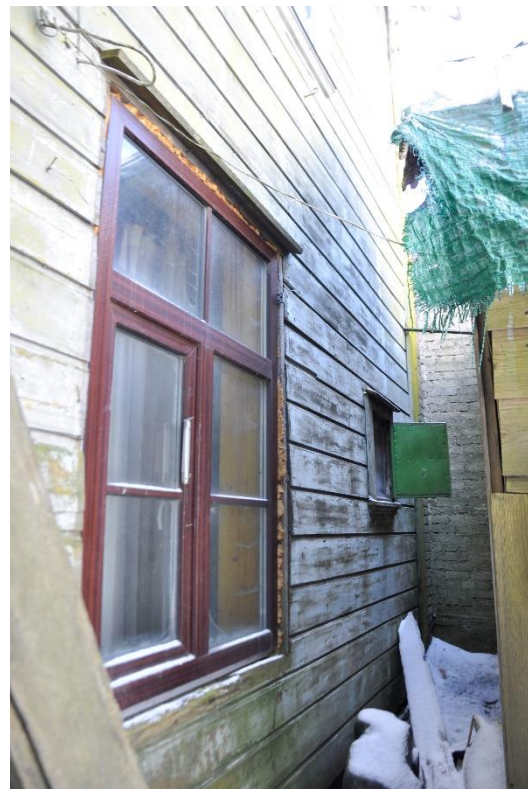
Foto 40. Põhjafassaadi ja puukuuri kitsas vahe; avatud sahvri tuulutusluuk (roheline luuk)

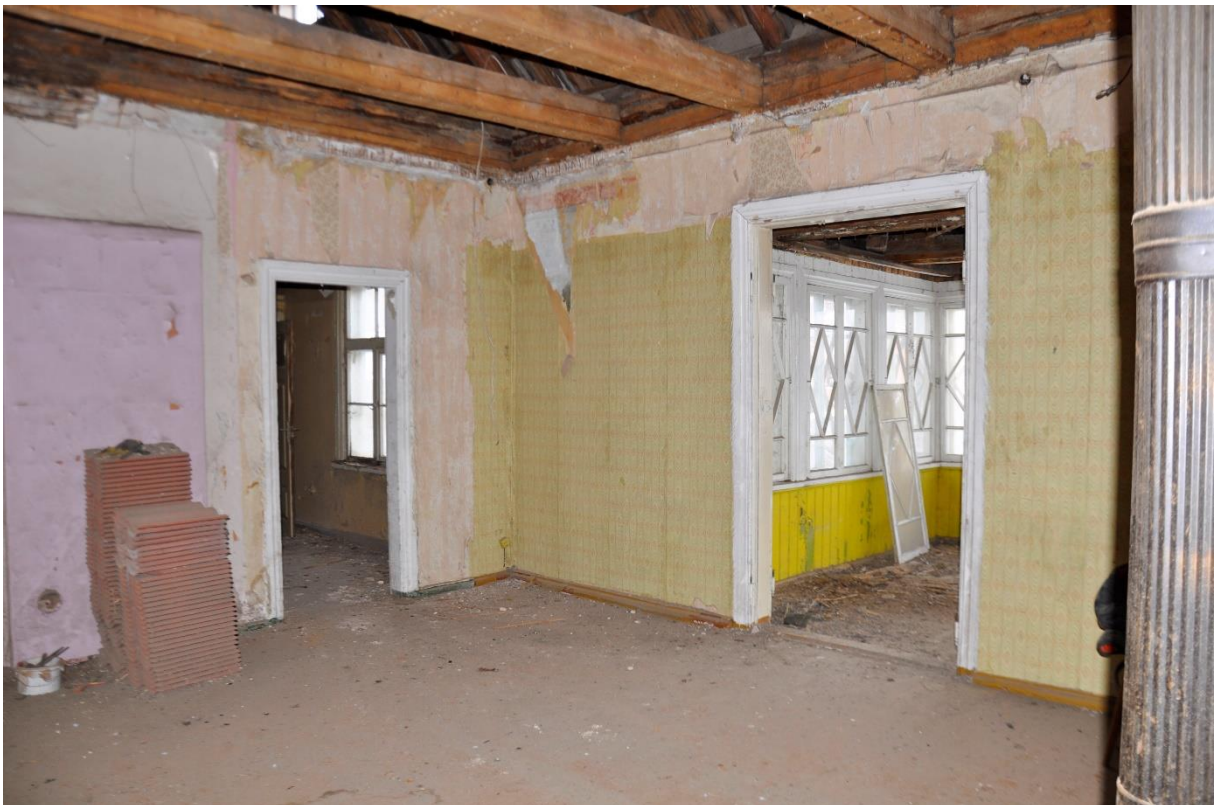
Foto 53. II korruse saal, ruum nr 13, paremal maalingutega sein, eelmiste omanike poolt eemaldatud lagi

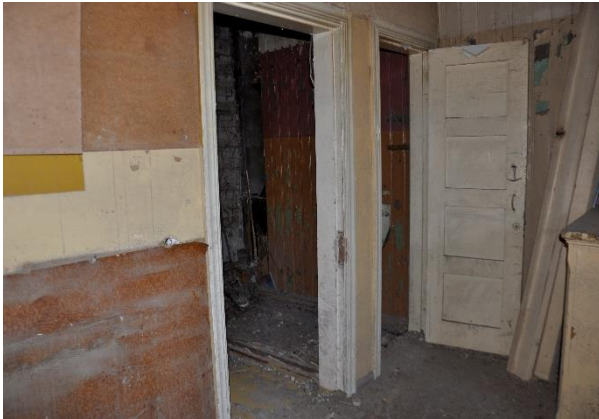
Foto 57. Ruumide 17 ja 18 vaheline vahesein on lammutatud

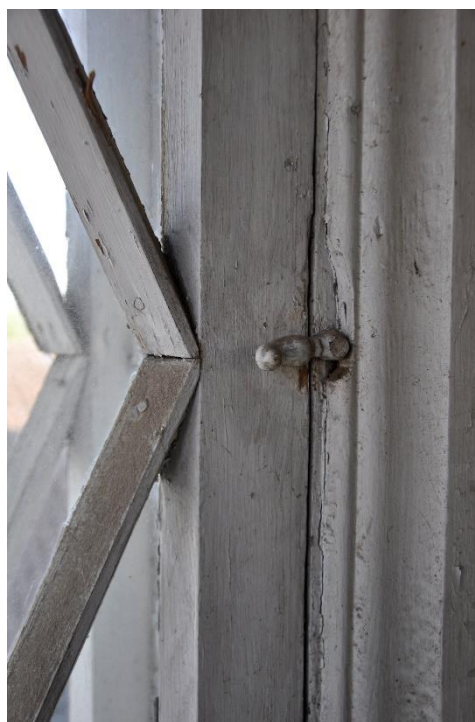
Foto 63. II korruse veranda aknaliistud on kinnitatud naeltega
