EESTI KUNSTIAKADEEMIA
Kunstikultuuri teaduskond
Muinsuskaitse ja restaureerimise osakond

**Niguliste kiriku tuulelippude konserveerimine – restaureerimine.
Korrosiooni kahjustused metallil.**

BAKALAUREUSETÖÖ

Tallinn 2011

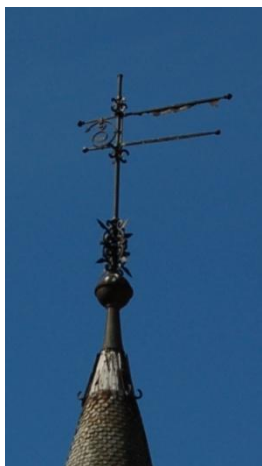
2. Uus tänav 19.

raamkonstruktsioon. Seda võime näha näiteks Tallinnas Uus tänav 19 tuulelipu (ill 2.) puhul, või ka Risti kiriku tuulelipu restaureerimisprojekti, kus on joonised vana lipu kohta.

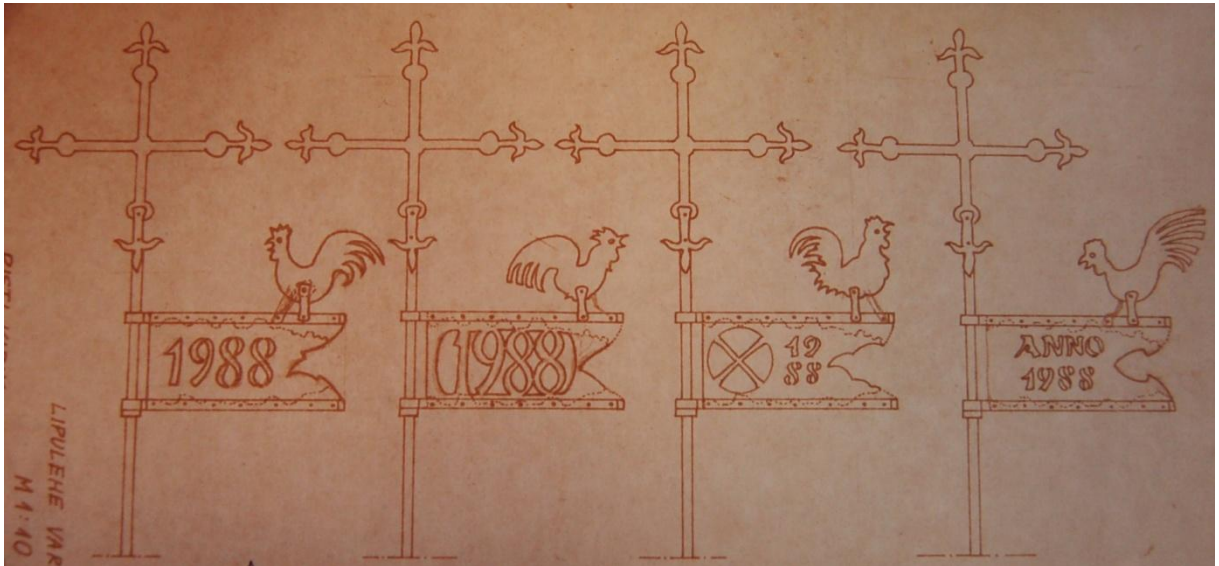
Restaureerimisel jäeti peaaegu kogu tuulelipu konstruktsioon alles. Täiesti uue osana valmistati lipuleht (ill 3.). Lipulehe raamlatid valmistati sepisrauast (otsast ahenev ja keeratakse otsast lipulehe peale). Lipulehe sisemus ja kukk valmistatakse vaskplekist. Kaks kukekoiba valmistati eraldi, aastaarv ja kuke silm on asuursed. Rauast raamlattide valmistamisel kasutati eeskujuna olemasolevaid latte.¹⁶

3. Risti kiriku tuulelipu rekonstrueerimis joonis. MKA, s P-8418.

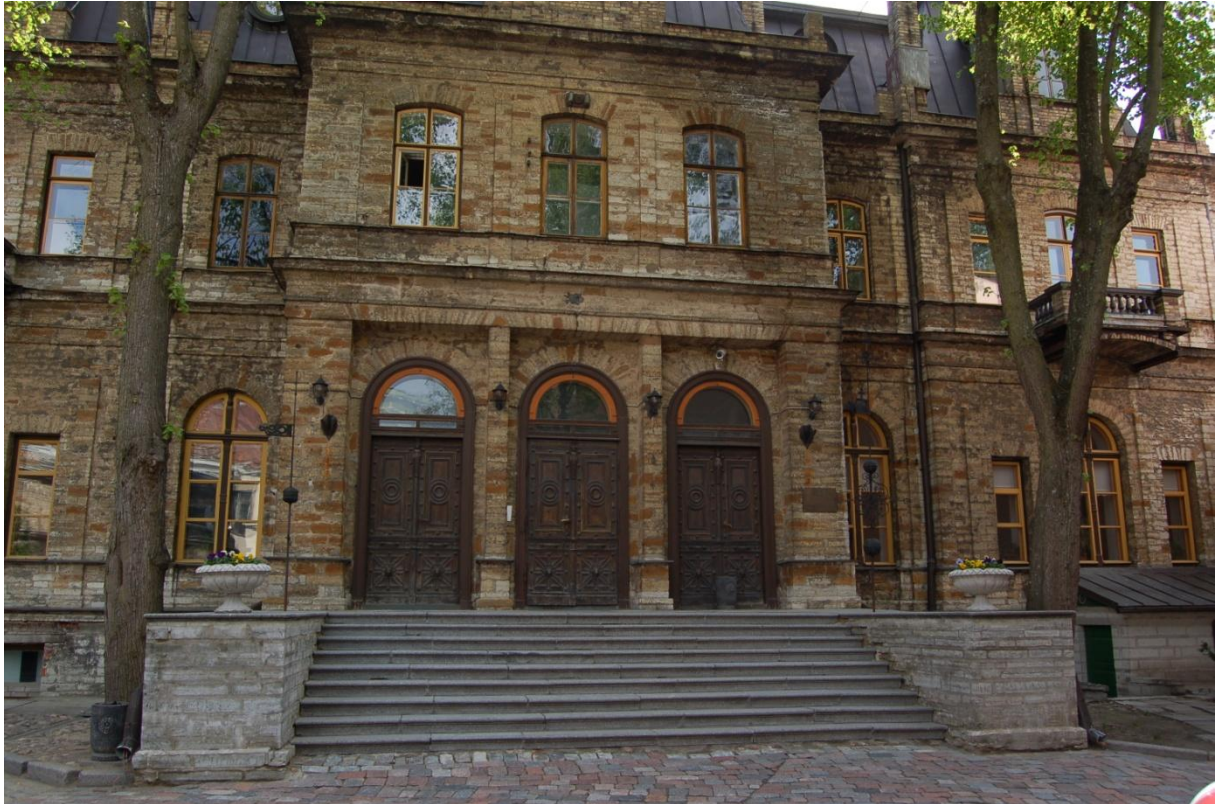
Üks erandlik näide tuulelippude säilitamisest teises funktsioonis on Tallinnas Kohtu tn 6, kus 2 tuulelippu on asetatud kummalegi poole hoone sissekäiku (ill 4.). Lipud on kinnitatud trepi külge, need moodustavad seal ka omamoodi auvärava. Kahjuks ei ole korrosiooni ennetamisele suurt rõhku pööratud, mistõttu on lipud kaetud paksu rooste kihiga.

4. Kohtu tänav 6. Tuulelipud on müüritud trepi sisse, mõlemale poole uksi.

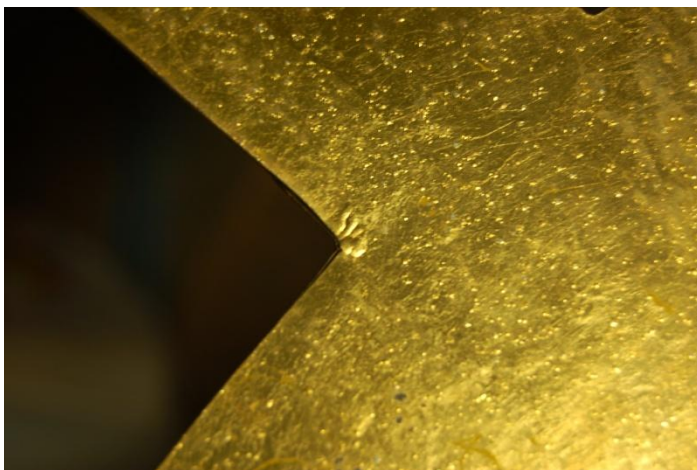
5. Antoniuse kabeli tuulelipu kullatise lähivaade.

abrasiivselt. Erinevas jutid ja vöödid objektide pinnal võivad olla tingitud vee voolamisest ja õhusaastest (ill 5.). Õhus leiduvad soolad kahjustavad metalle – eriti merelähedastes piirkondades. Lindude väljaheidet on happelise reaktsiooniga ning söövitavad objekti pinda. Puudelt võib objektidele sattuda vaike ja muid kleepuvaid aineid, mis määrivad pinda. Vibratsioon - intensiivne auto- rongiliiklus – võib kiirendada korrosiooni.

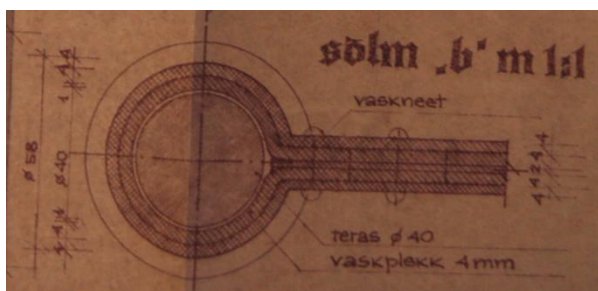
Tuulelippude allakukkumise tingis halb tehniline projekteerimine ning seetõttu lipuvarda ja muna vahelise kinnituskoha läbiroostetamine. Keerlev lipuleht on valmistatud ilma kuullaagriteta (ill 9.), piltlikult öeldes – nagu kõis pannakse üle puuoksa kui tahetakse kiike valmistada. Lippude puhul on kõie asemel messingist rõngad ja oksa asemel terasest varras. Messingist keermega tuulelipp mis ümber varda keerles, koguaeg varda vastu hõõrdudes, on terasesse ka jälje freesinud. Kohad kus tuulelipud on ümber varda pöörelnud on natukene väiksema läbimõõduga, seda tingis peale hõõrdumise ka galvaaniline korrosioon, mis tekib

9. Tuulelipu lehe ja varda vaheline keermekoht. MKA, s P-6171.

aktiivsemal metallil, kui see on pidevalt kontaktis vähemaktiivsema metalliga.

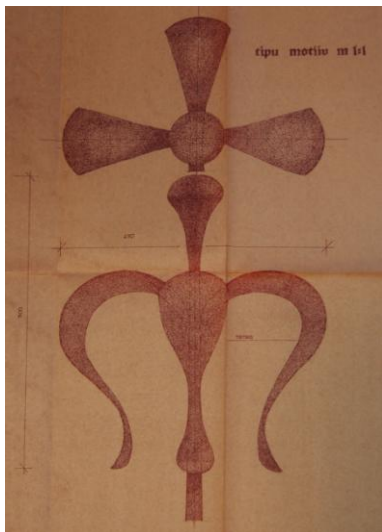
10. Antoniuse kabeli tuulelipu ristlilliku projekti joonis. MKA, s P-6171.

Ristlilliku algse kuju taastamiseks tuleb järgida tuulelipu valmistamise projekti joonist (ill 10.), ilma jooniseta oleks olnud suhteliselt raske oletada, mis nurkade all täpsemalt 4 kroonlehte olema peavad. Tipumotiivi väänasime metallist torutangide ja füüsilise jõu abiga, praegu on algne kuju juba arusaadav (ill 12.), kuid natuke tuleb erinevaid nurki veel korrigeerida. Metallist painete ja deformatsioonide kaotamine nõuab siiski sepa abi, metalli tuleks kuumutada, siis on kergem soovitud tulemust saavutada. Raua külmalt väänamisel võib olla ohuks ka murdumine, vasepuhul on see oht väiksem, kuna vask on suhteliselt pehme metall.

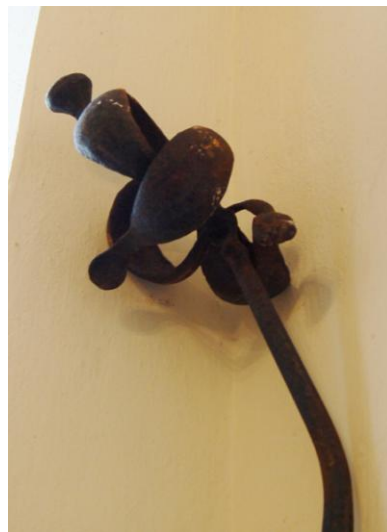
Tuulelipu lehes on paine ning lipulehe välimises ääres olevad peenemad detailid on keerdunud. Kuna lipp kukkus tõenäoliselt ülemise otsaga vastu maad, on lipuvarras samuti paindunud. Antoniuse kabeli lipu tipus olev ristlillik aga ei meenuta tugeva deformatsiooni tõttu üldse oma algset (ill 11.), joonisel ettenähtud, kuju. Lipuvarda alumises osas olev toru on samuti paindunud, sarnaselt kooriosa lipuvardaga on ka alumine kinnituskoht läbi roostetanud.

11. Deformatsioon.

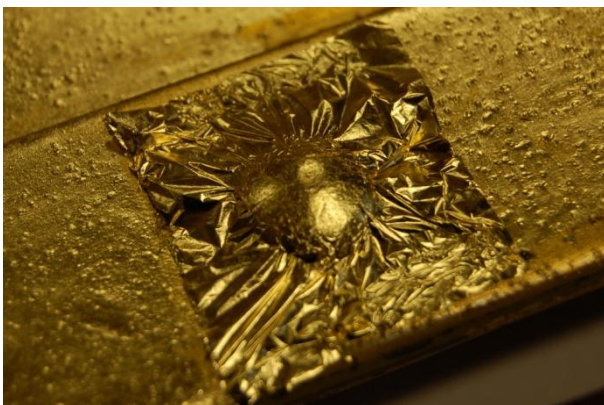
14. Kullaleht on liimile kantud.

Kui kullaleht on liimile asetatud (ill 14.) silutakse see õrnalt pehme ümaraotsalise pintsliga (ill 15.). Kulla leht jääb kinni ainult sinna kohta, kus on liim. Samuti peab meeles pidama, et kõrvuti asetatud kullalehed peavad paari millimeetri ulatuses kattuma ja et mixtion ei tohi sattuda juba kullatud pinnale. Kullatud pinnalt ei ole võimalik liimainet ära saada, kuna niiske vatiga pühkides kahjustame ka õhukest kullatise pinda. Parem on liimine koht lihtsalt üle kullata.

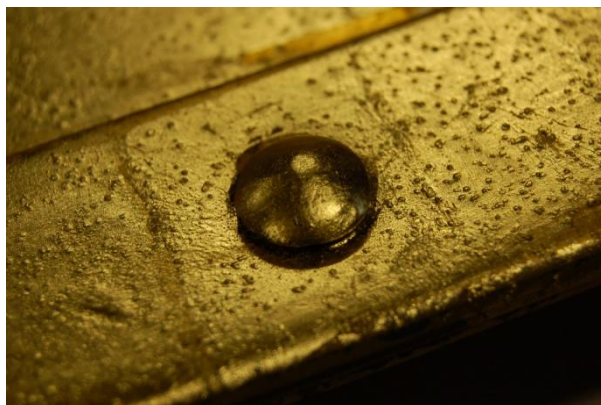
15. Kullaleht peale ümarpintsliga silumist.

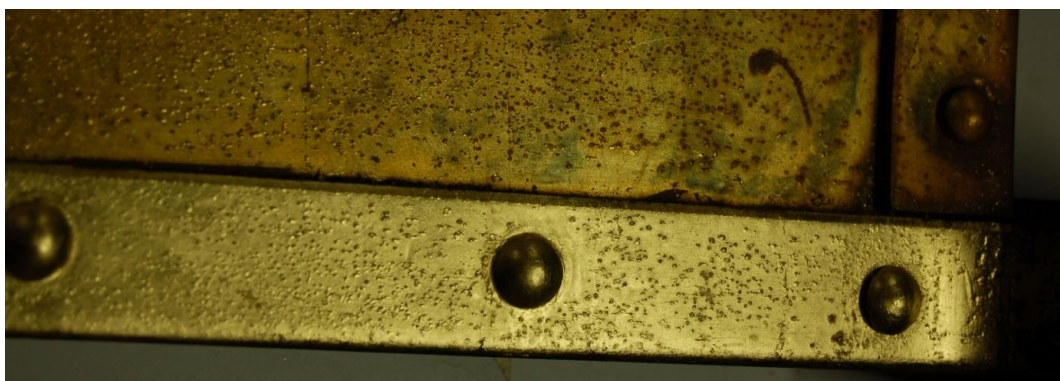
Praegune kullatis on lippudel vastu pidanud 27 aastat. Kullatis on enamasti ühtlaselt kulunud, kollane alus/krunt värv kumab tugevalt läbi. Seal kus olid suuremad deformatsioonid, oli ka kullatisekiht koos krundiga irdunud või puudus hoopis. Et taastada lipu ühtlane ilme ja et korrosioonikaitse kullatise näol edasi püsiks otsustasin lipud üle kullata. Kuldamiseks kasutan 1984. aastal

16. Vana kullatis ja üle kullatud osa.

Õlikuldamisel ja mixtion kuldamisel ei kasutata kullatise peal kaitsvat lakki, samuti ei poleerita pinda (ill 16.), kuna seda ei ole võimalik kõrgläikeliseks saada, erinevalt vesikuldamisest.

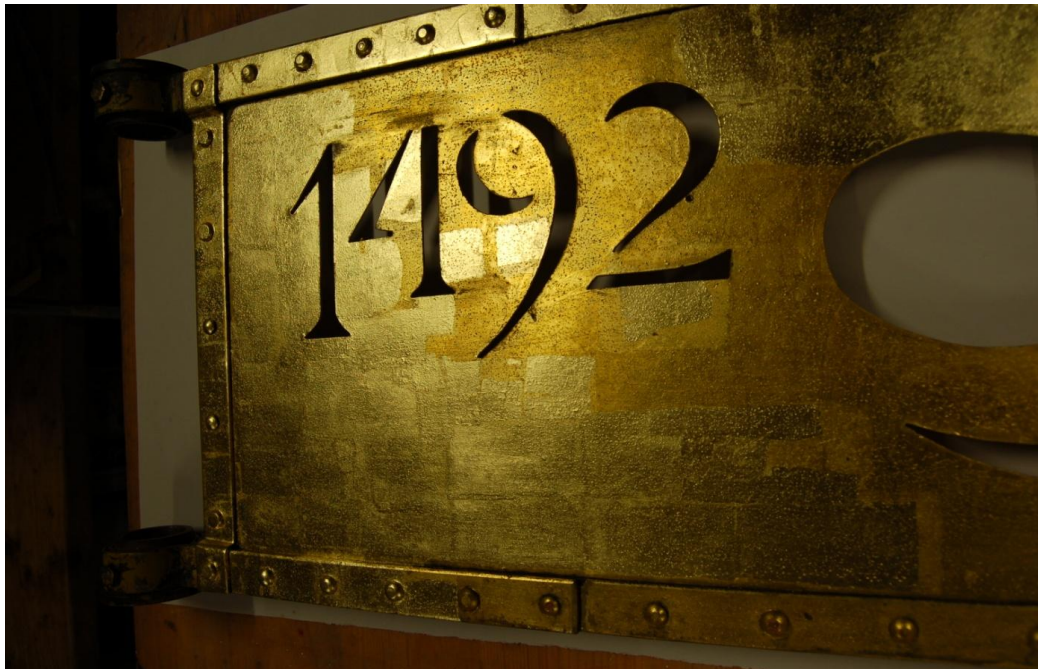
17. Osaliselt kullatud Antoniuse kabeli tuulelipuleht.

Kuna ajalooliselt on teada, et juba kullatud tuulelippe on aegajalt üle kullatud ja kullatis on ka väga hea korrosiooni ennetav kaitsekiht, siis otsustasime lipulehed üle kullata. Alustatud on Antoniuse kabeli tuulelipu lipulehe kuldamisega.
