SUUR-SADAMA TN 11, KURESSAARE MUINSUSKAITSE ERITINGIMUSED JA RESTAUREERIMISKONTSEPTSIION

EKA muinsuskaitse ja restaureerimise osakond. Bakalaureusetöö. Liina Viil. 2010

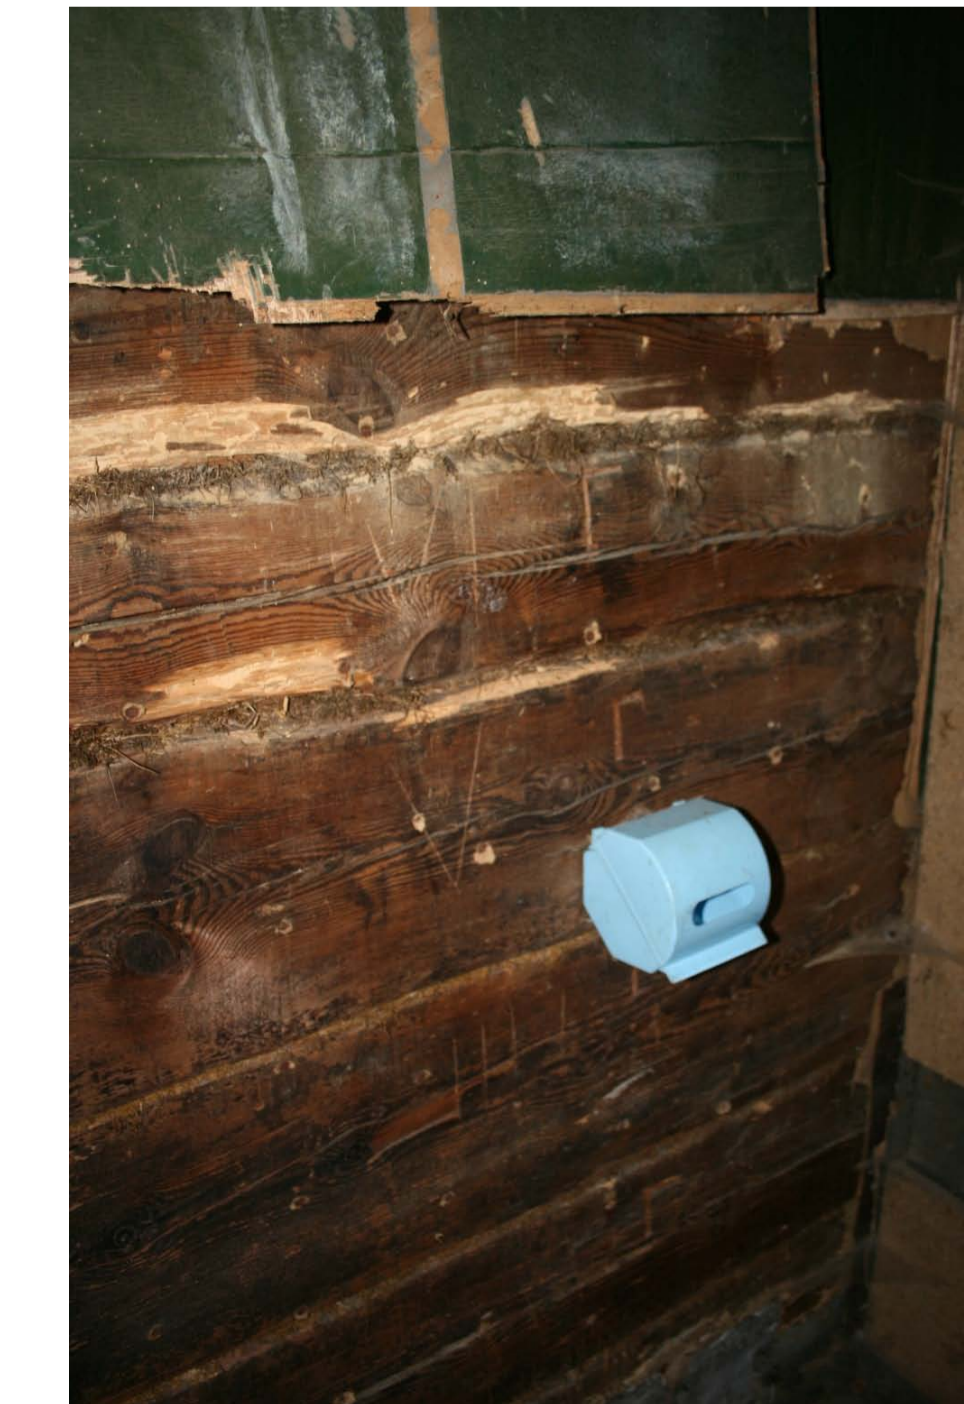
Avatud palgisein markeeringutega
