1. SISSEJUHATUS

Earthen buildings in Estonia - their damages and preservation in the parish of Rannu

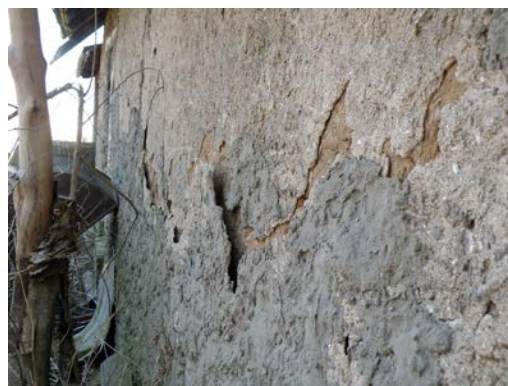
Krohvikahjustused on kõige levinumad kahjustused. Teoreetiliselt tuleb iga tekkinud krohviauk koheselt parandada, et hoida ära hoone edaspidine kahjustumine. Praktikas on aga väga väheseid hooned krohvitud isegi viimase 20 aasta jooksul. Seetõttu ongi pigem üllatav leida korraliku krohviga hooned. Kõige vähem oli

Foto 20: Lahtine krohv

kahjustunud tsementkrohviga krohvitud hooned, mis ei olnud ootuspärane arvestades, et tsementi peetakse savist seinte katmiseks liialt tugevaks materjaliks.

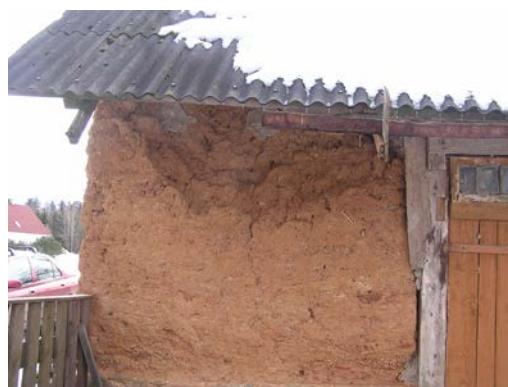
Niiskuskahjustused seintes tekivad põhiliselt kas katkise katuse ja vihmavee läbijooksude või puuduva vihmaveerenni, tõusnud pinnase ja madala vundamendi tõttu.

Esimesel juhul tõuseb vihmavee tõttu seina niiskusesisalduse protsent liialt kõrgeks ja seinast hakkavad irduma tükikesed. Tavaliselt

Foto 21: Liigniiskusest tekkinud erosioon

on sellised kahjustused müüri ülemises osas. Teisel juhul pritsib räästast tilkuv vesi maapinnalt üles müüri alumisse ossa, mis siis talvel külmub. Paari hoone puhul on

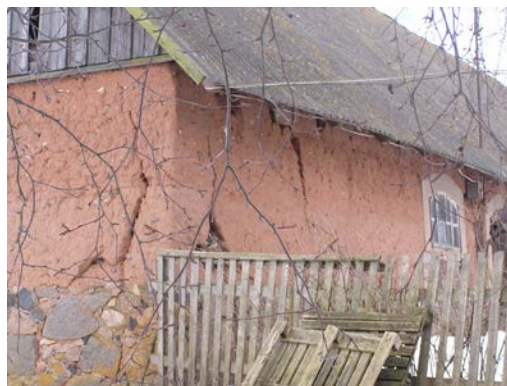
Pinnase vajumisest tekkinud praod on tavaliselt vundamendist kuni müüritise lõpuni jooksvad suured praod, mis viitavad kas siis hoone nurga või kogu seina vajumisele. Tõenäoliselt on suurem osa selliseid pragusid käesolevaks ajaks stabiilsed ja vajumist rohkem ei toimu, kuid kuna savi ei talu erilist tõmbetugevust, siis paljude hoonete vajunud seinad on kokku kukkunud.

Foto 22: Vajunud hoonenurk

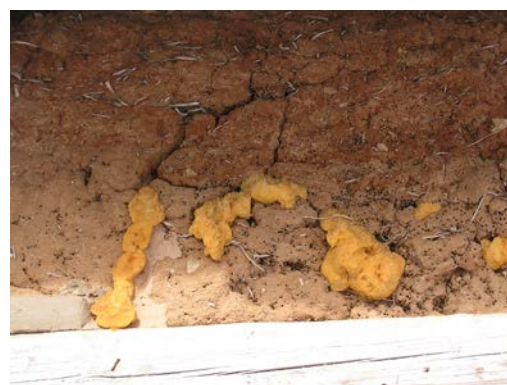
Putukatest põhjustavad kahjustusi põhiliselt mesilased ja lubjaherilased. Mesilaste augud on majaseintes tavaliselt mõne mesiniku lähedastes taludes. Eriti rohkelt on neid Kipastu külas ja Ervu küla maanteest järvepoolsemas osas. Kahjustuse puhul on näha umbes 0,5 cm suurusi tihedalt paiknevaid auke 0,25–1 m² suurusel alal.

Foto 23: Mesilasepesa seinas

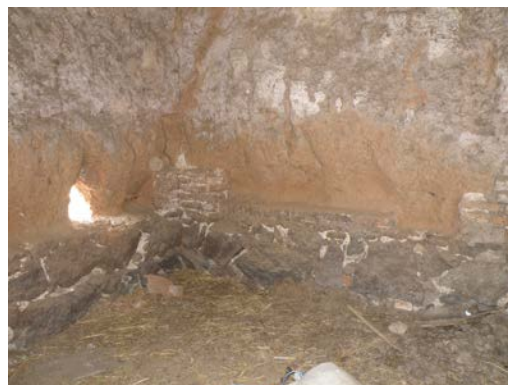
Kariloomad kahjustavad seinu kahel moel. Esiteks vitamiini ja mineraalide puuduses loom hakkab seinu närima ja teiseks on suurematel loomadelt tihti komme end vastu seinu sügada või sõrgadega kraapida. Sellise käitumise tulemusena on tihti lauda seintesse kulutatud suured süvendid.

Foto 24: Sigade poolt tekitatud seinakahjustused

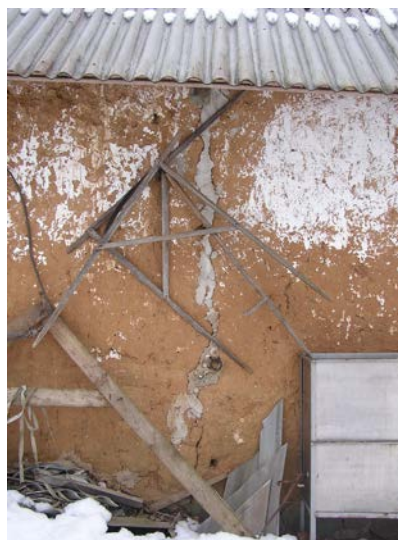
Tüüpiliselt on pisemad augud täidetud aga tsementmördiga ning pragudes on kasutatud poliüuretaantihendusvahtu.

Foto 25: Seinaparandus tsementmördiga

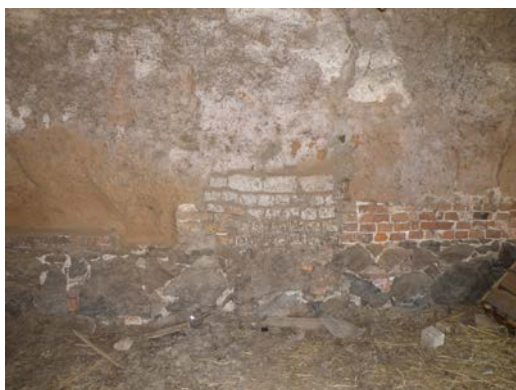
Kõik suuremad seinakaod on parandatud kas põletatud telliste, silikaattelliste või tuhaplokkidega. Varisenud seinad on taastatud samade materjalidega. Kõige ekstreemsem näide seinte asendamisest on Ervu küla Suur-Pedaja talu elumaja, kus ennetava tegevusena on järjest asendatud kõik seinad peale maja keskel asuva kandva seina.

Foto 26: Seinaparandus tellistega

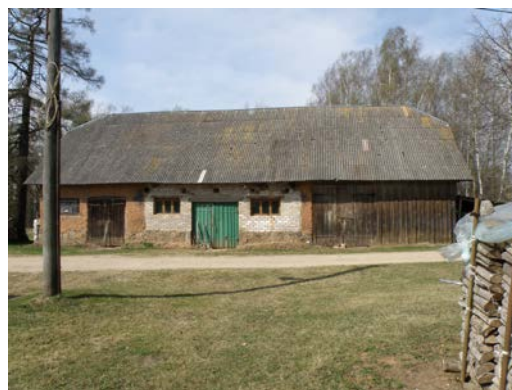
Foto 27: Seinaparandus tuhaplokkidega

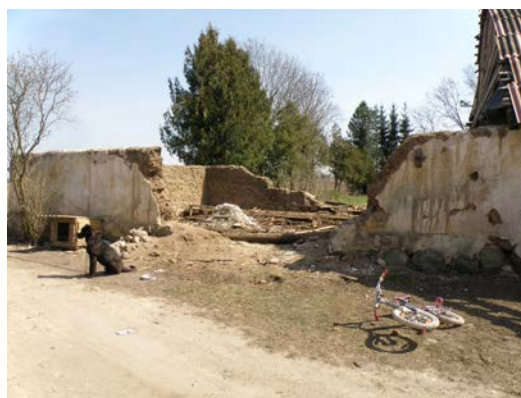
Esimene, mis on paraku kõige tõenäolisem ja samas ka kõige negatiivsema tulemiga, et kõik hooned, mis on liialt suured ja millel puudub funktsioon lihtsalt aja jooksul hävivad täielikult. See stsenaarium on käivitunud

Foto 28: Hävinud rehealune Koopsi külas
