# LISA 1

## Saviehituse levik Rannu kihelkonnas

## LISA 3

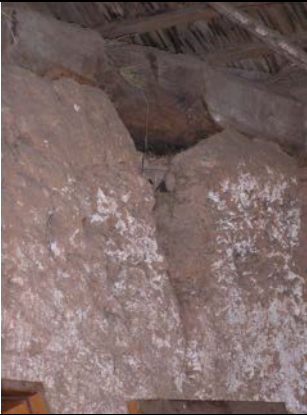
Rehealuse ja talli vahelises seinas on kahjustus kunagisest vihmavee läbijooksust.	Süvendada astmeliselt ja V-kujuliselt, toetada sein mõlemalt küljelt plankudega ja täita mõnekümne cm paksuste kihtidena uue materjaliga.

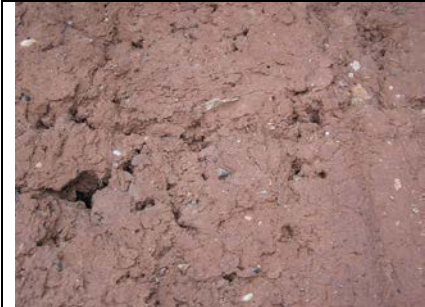
Hoone seinte väliskülgedel on näha pindmisi külma-kahjustusi.	Enne hoone krohviga katmist harjata seinad kergelt traatharjaga.

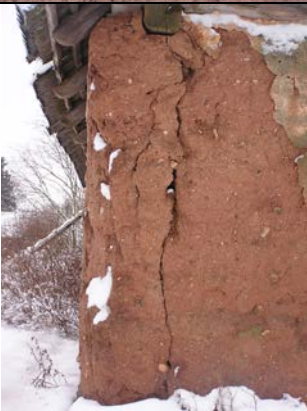
Hoone kirdenurgas on idasein lahti murdunud. Kahjustus on tekkinud kas talli liialt madalast vundamendist või on katusekonstruktsioon hakanud hoonet laiiali suruma.	Kontrollida katusekonstruktsioonid ja prao stabiilsus. Kinnitada hoone nurk ankrutega. Lõigata lahti ja täita pragu.

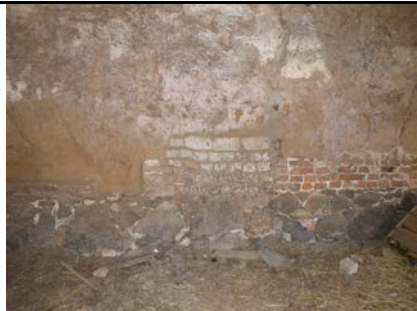
Nii hoones sees, kui väljas on kõigis seintes näha põletatud tellistest laotud kohti.

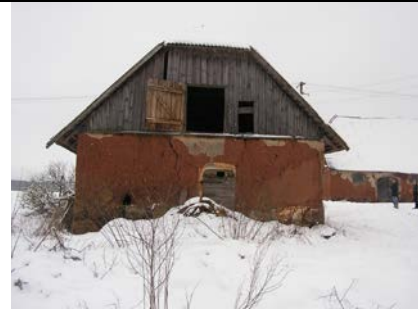
Hoone lääneküljel oleva ukse sillus on vajunud, tekitades seina praod.	Kontrollida majakatega, kas praod on stabiilsed. Stabiilsete korral plommida vahelduvalt mõlemalt poolt saviseguga, mille vahel on terasvõrk. Hoone välisküljel võiks selliseid plomme olla kaks ja siseküljel üks prao kohta.

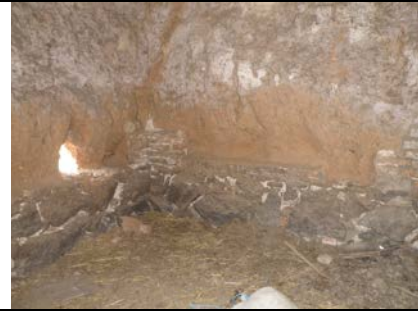
Mõne aasta eest peeti hoones sigu, kes tõenäoliselt vitamiinipuudusest tulenevalt sõid seinu. Lääneküljes on ainsana näha seina läbivat auku.	Lõigata auk korrapäraseks ja täita uue saviseguga.

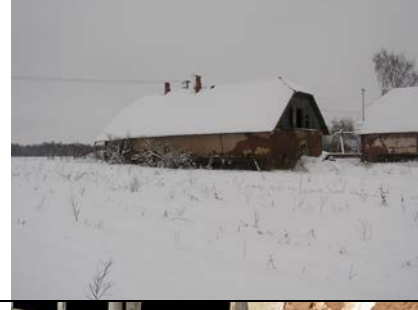
Hoone põhjaseina läänepoolse otsa läheduses on vajumisest tulenevalt tekkinud seina suur pragu.	Süvendada pragu sarnaselt eelpoolkirjeldatuga ja täita saviseguga.

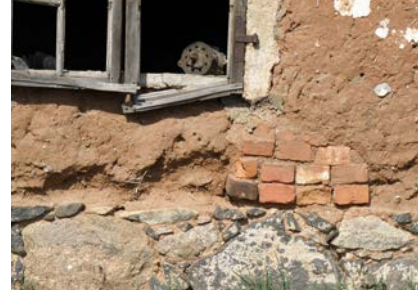
Hoone lõunaküljel on mitmes kohas näha vundamendi kohal seinakadusid.	Kahjustunud pind süvendada, lõigata korrapäraseks ja täita uue saviseguga.

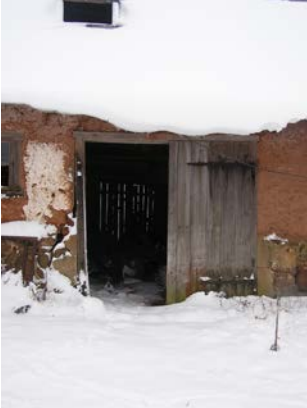
<p>Esimese ehitusjärgu lõunaküljel asuva värava kõrvalt on sokkel lagunenud ja seetõttu on nii sokkel kui selle kohal asuv sein saanud betoonist parandusplommi.</p>
---	--

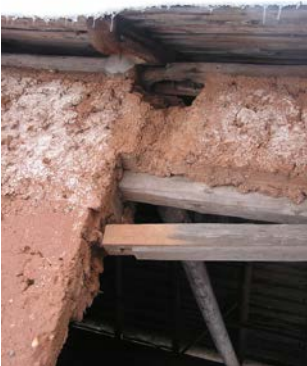
<p>Küüni põhjavärava idanurgas on vihmaveest tekkinud kahjustus.</p>	<p>Kahjustuse allikas on praeguseks likvideeritud. Sillust kandev tala asetada tagasi oma kohale. Pehme savi eemaldada ja ülemine läbiv auk lõigata astmeliselt V-kujuliseks ning täita uue savimaterjaliga (10 cm paksuste vertikaalsete kihtidena), allpool, kus vesi on seina uhtunud peab olema lõikel trapetsikuj. ristlõige ja see tuleb siduda vana seinosa puutokkide abil.</p>

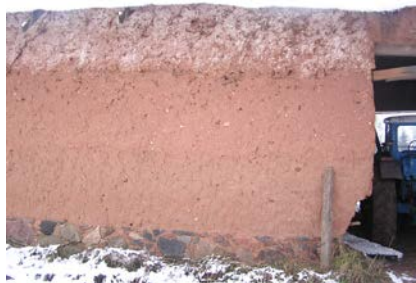
<p>Küüni veekahjustus sokli kohal.</p>	<p>Sokliosia parandada maakividega. Kahjustunud osa lõigata astmeliseks (kogu pude materjal eemaldada) vanasse seina kinnitada puutokid, mis seovad plommi seinaga. Kahele poole seina kinnitada toeks plangud ning ukseava poolt tampida auku uus savimaterjal umbes 10-20 cm paksuste kihtidena.</p>

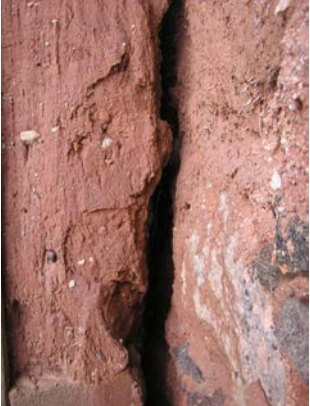
<p>Küüni rajamisel on jäetud selle seinad eelmise ehitusjärguga sidumata.</p>	<p>Auk süvistada (süvendil trapsetsikuj. ristlõige) poole sein ulatuses ja täita 30 cm paksuste kihtidena. Uut täitematerjali mitte siduda olemasolevate seinadega. Hiljem sein kahelt poolt krohvida.</p>

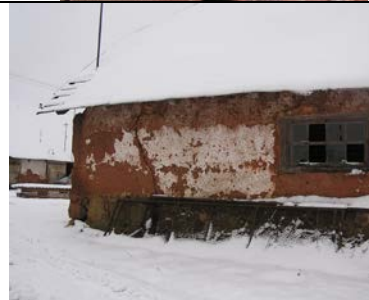
<p>Hoone edelanurgas on sein vajumisest pragunenud.</p>	<p>Kontrollida kipsmajakatega pragude stabiilsust. Stabiilse korral plommida vahelduvalt mõlemalt poolt saviseguga, mille vahel on terasvõrk (Ukuj. plommidega). Plommide samm ~1 m.</p>

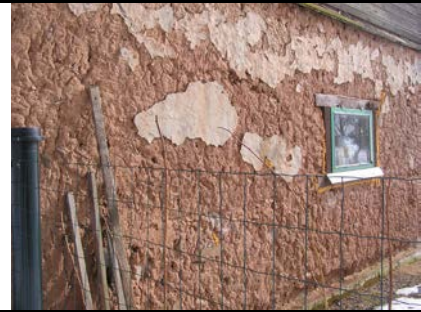
Auke seintes on täidetud lubja-savi seguga. Kuna kasutatud segu koostis on olnud juhuslik, seinu ei ole enne parandustöid niisutatud ning ka ei ole auke enne täitmist tokitatud, on uued plommid seinas lahtiselt.

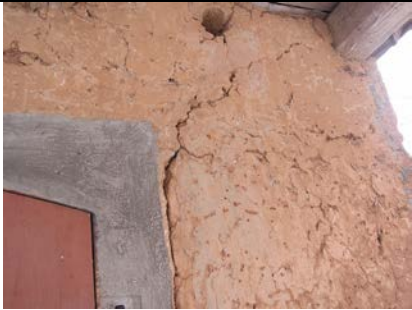
Põhjaküljel on ukse silluse nurkadesse tekkinud praod, suunaga hoone nurkadesse	Kontrollida majakatega, kas praod on stabiilsed. Stabiilsete korral plommida vahelduvalt mõlemalt poolt saviseguga, mille vahel on terasvõrk. Hoone välisküljel võiks selliseid plomme olla kaks ja siseküljel üks prao kohta..

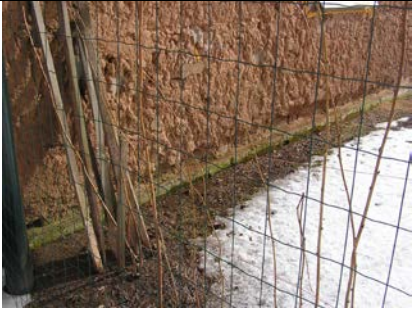
Väga madalast vundamendist tingituna on hoone lääneküljel maast üles pritsiv vihmavesi tugevalt seinu murendanud.	Kuna aja jooksul on seinu erosioonist maapind tõusnud, siis vähesel määral pinnast süvendada ja paigaldada drenaaž (5-10 cm). Jälgida, et maapinna kalle ei oleks hoone suunas. Edasise kahjustumise ära hoidmiseks seinad krohvida ja värvida.

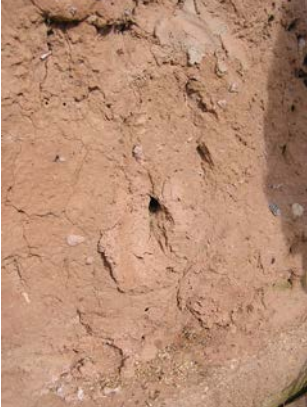
Kuna tegemist on aidaga, siis on nii hoone lõuna- kui lääneküljel probleeme näriliste poolt tekitatud aukudega.	Teha õhu abil kindlaks käikude asukoht ja ulatus. Puurida augud lahti ja täita käigud lubimördiga

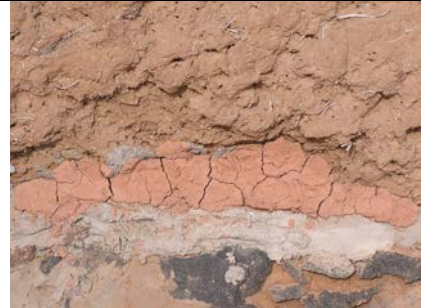
<p>Auke seintes on täidetud lubja-savi seguga.</p> <p>Kuna kasutatud segu koostis on olnud juhuslik, seinu ei ole enne parandustöid niisutatud ning ka ei ole auke enne täitmist tokitatud, on uued plommid seinas lahtiselt.</p>

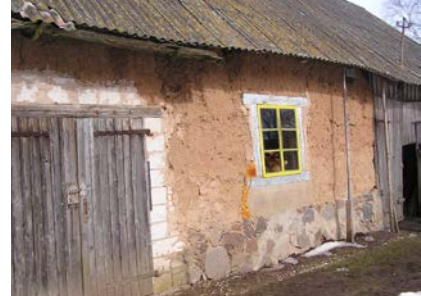
<p>Lagunenud laudavärava ümbrus on uuesti laotud väikeplokkide ning silikaattellistega.</p> <p>Selline lahendus toimib, kuid edaspidi võib tekkida probleeme niiskuspaisumise erinevusest eri materjalide puhul.</p>

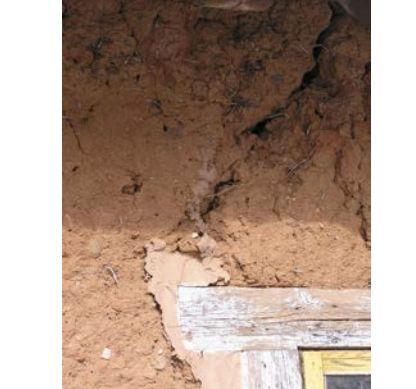
<p>Hoone lõunaküljel on aknasilluste nurkadesse tekkinud vajumisest tingitud praod.</p>	<p>Kontrollida, kas sein on stabiilne ega Stabiilse korral plommida vahelduvalt mõlemalt poolt saviseguga, mille vahel on terasvõrk. Plomm peavad olema U-kujulised ja ~1 m. sammuga.</p>

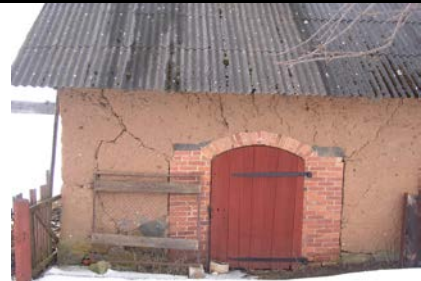
Kuna õu asub künka pervel, siis ait-kuivati lõuna- ja idaküljed on lahti vajunud.	Pragude kohalt hoone seinad ankurdada metalllattidega. Seejärel süvendada sein pragude kohalt umbes poole seina ulatuses ja täita uue materjaliga 30. cm paksuste kihtidena.

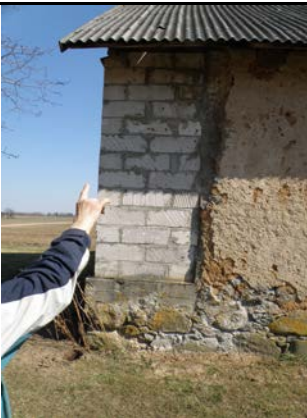
Hoone loodenurk on umbes 10. aasta eest varisenud ja uuesti tuhaplokkidest üles laotud.

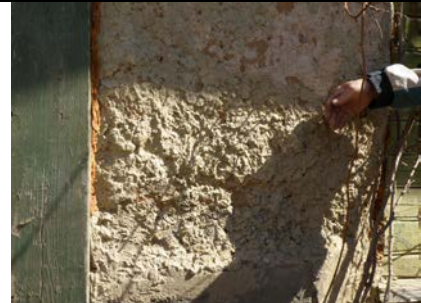
Hoone lääneküljel oleva rehetoa esise eeskoja ukse kõrval on 2 aastat tagasi tehtud krohviparandus. Tõenäoliselt on kasutatud suure tsemendisisaldusega ja vedela krohvi, sest krohvi kiht on vaid paks vaid mõni mm ja tihedalt täis juuspragusid.

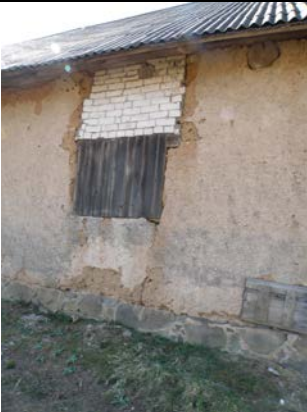
<p>Rehetoa idaseinas asuva akna silluse kohalt on sein varisenud ja see on asendatud silikaattellistega.</p>
---	--

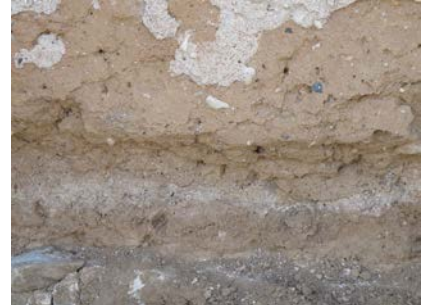
<p>Hoone idaküljel rehetoa seinas on pinnase tõusust tingitud seinakahjustus.</p>	<p>Kõigepealt tuleb tõusnud pinnas eemaldada. Kogu kahjustunud ja mure materjal tuleb seinast välja kraapida ja auk süvendada trapetsikujuliselt. Hea oleks, kui paigaldataks ka vihmaveesüsteem ja trenaaž.</p>

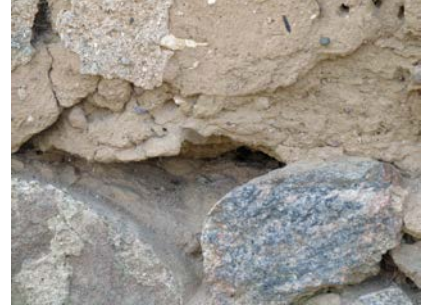
<p>Idaküljel, sokli kohal, on samuti näha üksikud näriliste tekitatud augud.</p>	<p>Teha õhu abil kindlaks käikude asukoht ja ulatus. Puurida augud lahti ja täita käigud lubimördiga.</p>

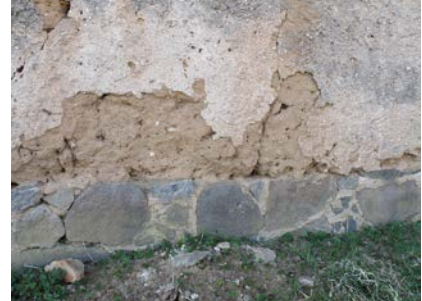
<p>Lääneküljel on näha mõningaid mesilaste poolt tekitatud auke.</p>	<p>Kuna kahjustus on väikese ulatusega, tuleb läbi viia putukatõrje ja seejärel sein krohvida lubikrohviga.</p>

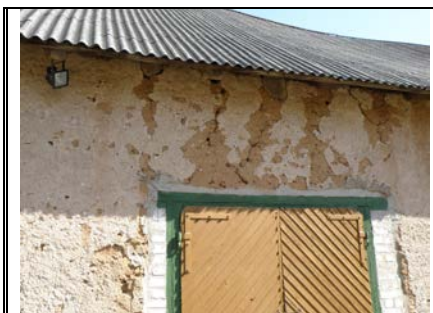
<p>Rehealuse värava kohal on sein tugevalt pragunenud ja varisemisohtlik.</p>	<p>Kõige otstarbekam oleks kahjustunud sein eemaldada V-kujuliselt ning uuesti täita 30 cm kihtidena.</p>
---	---	---

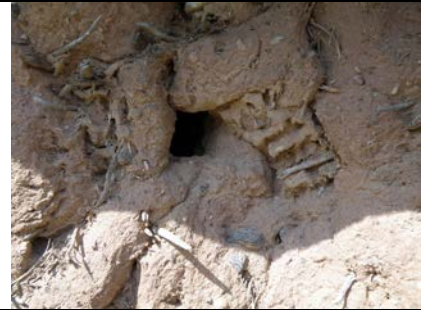
Hoone välisküljel on näha üksikuid hiireauke.	Teha õhu abil kindlaks käikude asukoht ja ulatus. Puurida augud lahti ja täita käigud lubimördiga

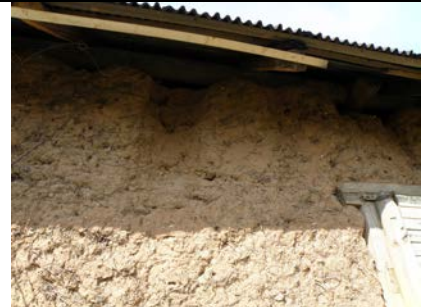
Hoone müüritise ülemises osas on näha veekahjustusi, mis tulevad kunagistest vee läbijooksu kohtadest.	Pude seinamaterjal eemaldada. Sügavam osa lõigata trapetsikujuliseks, süvendi põhja taguda puittokid ja täita umbes 10 cm paksuste vertikaalsete kihtidega.

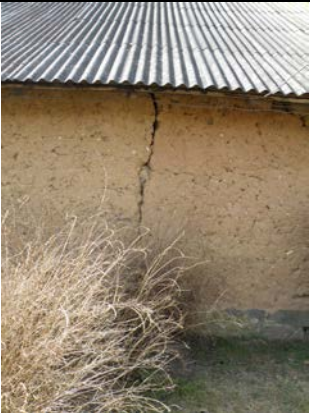
Kogu hoone on pikkupidi keskteljelt pooleks lõhenenud.	Kontrollida majakatega, kas praod on stabiilsed. Stabiilsete korral plommida vahelduvalt mõlemalt poolt saviseguga, mille vahel on terasvõrk. Plommide samm ~1 m.

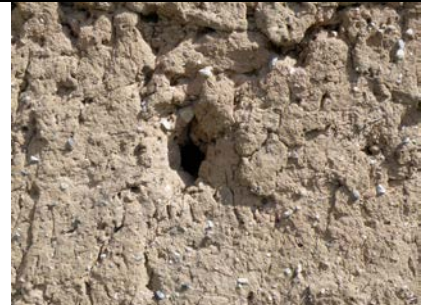
Kõigis seintes on näha hiireauke.	Teha õhu abil kindlaks käikude asukoht ja ulatus. Puurida augud lahti ja täita käigud lubimördiga

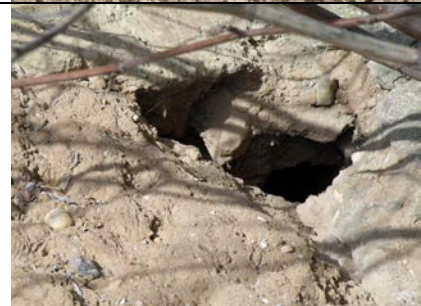
Hoone lõunaküljel on tuhku poolt tekitatud suurem auk, mis näitab, et tõenäoliselt on seinas hiirepesad.	Kuna tuhkuauk seinas on pigem juhuslik, siis auk süvendada ja täita 10. cm vertikaalsete kihtidena.

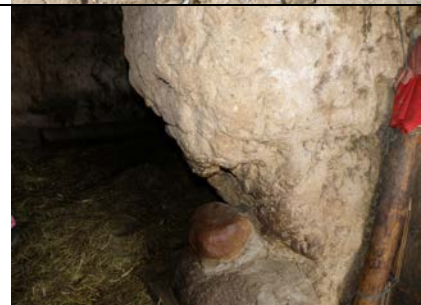
Vitamiinipuuduses loomad on näinud kuivatiruumis asuvat vaheseina.	Kahjustus süvendada trapetsikujuliselt. Kahelt küljelt toetada plankudega ja täita uue materjaliga. Soovitav oleks edaspidi lammastele ka piisavalt vitamiine ja mineraale lisaks anda, et nad ei oleks huvitatud seina söömisest.
