EESTI KUNSTIAKADEEMIA
Kunstikultuuri teaduskond
Muinsuskaitse ja restaureerimine osakond

PUITVILLA PÄRNU MNT 492, TALLINN.
RESTAUREERIMISKONTSEPTSION

BAKALAUREUSETÖÖ

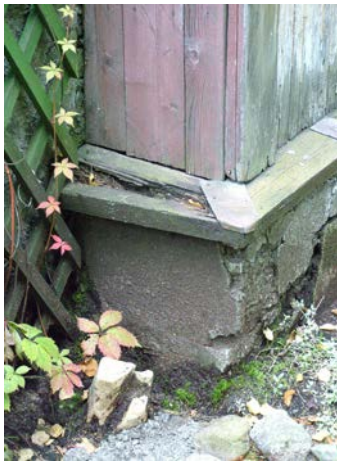
Vundament on murtud paekivist. Paekivist sokkel on kaetud lubikrohviga. Esifassaadil on sokkel kuni 40 cm kõrge, mis on algselt olnud 60 cm. Maja tagumisel küljel on sokkel maapinnaga ühel joonel. Veelaud on esi- ja põhjaküljel pehkinud, sammaldunud. Lõunaküljel on soklil niiskuskahjustus, ilmselt pääseb vesi torude lekkimisest välisküljele või niiskest maapinnast (vt ill. 10). Põhjaküljel on sokkel vajunud, selletõttu on põhjapoolse trepikoja seinte balanss rikutud. Külmakahjustused on krohvikihhi vundamendi peal lagunema pannud.

Ill. 9: Idaküljel on vundamenti katval krohvil külma- ja niiskuskahjustused. Foto: Sandra Mälk. Sügis 2008.

1. Selgitada vundamendi seisukord. Tornil all on soklis lõunaküljel pikipraod, mis võivad olla põhjustatud maja lõunakülje väljapoole vajumisest. Tuleb selgitada nende täpsem põhjus. Vundamendi ja sokli fikseerimisel kasutada roostevabast terasest ankruid ja praod täita lubikrohviga, vuugivahed tarvidusel mörtida. Viimistlemisel kasutada lubivärvi.

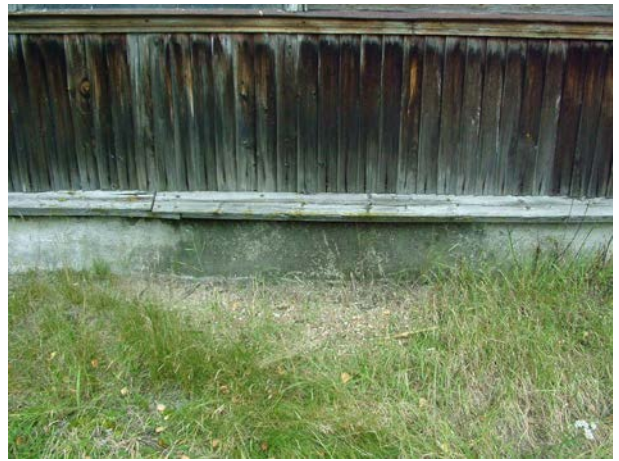
Ill. 10: Hoone lõunaküljel on vundamendis niiskuskahjustus. Foto: Sandra Mälk. Sügis 2008

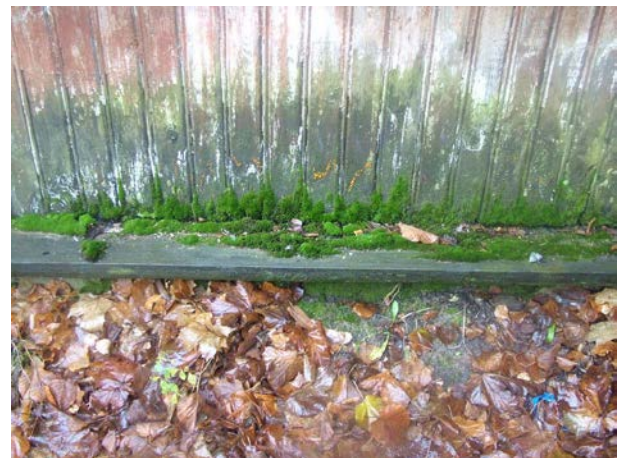
Ill. 11: Sokkel põhjaküljel, veelaud on sammaldunud. Foto: Sandra Mälk. Sügis 2008.

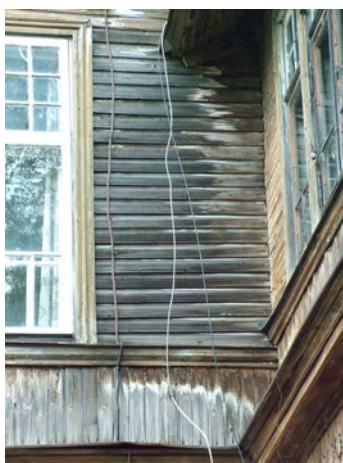
Ill. 12: Puudulikust sadevetesüsteemist põhjustatud kahjustused laudisel. Foto: Sandra Mälk. Sügis 2008.

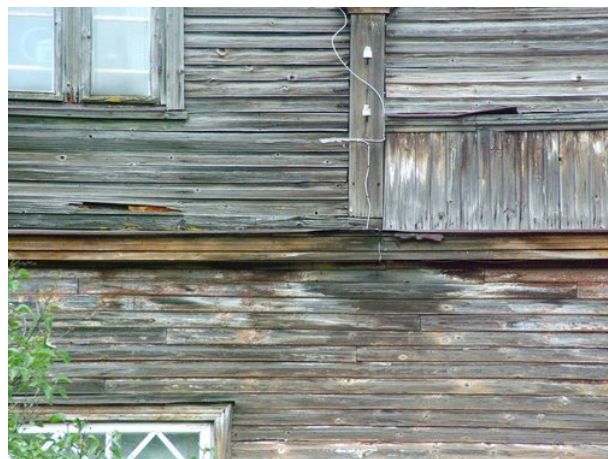
I korruse seinad on ehitatud rõhtpalkidest. Palke katab kombineeritud laudis – horisontaallaudis ümber maja ja akende all karniisina vertikaallaudis. II korrusel on tegemist puitkarkass-seintega. Laudis on niiskusest tugevasti kahjustatud, suuremal jaol on see põhjustatud puudulikust sadeveesüsteemist (vt ill. 12). Esifassaadil on vertikaalsete laudade alumised osad pehkinud. Püstlaudise puhul on kasutatud külg-külje kõrval laudist ja laudade vahed täidetud kitiga. Horisontaallaudis on sulundlaudis. Kaetud linaõlivärviga. Värv on säilinud väga vähe, puit on paljastunud ning pikaajalisest niiskuskahjustusest hall ja pehkinud. Esineb ka hallitust. Mitmes kohas on seenkahjustusi. Laudised on eraldatud plekiga kaetud vahekarniisidega. Vahekarniisi katteplekkide läbiroostetamise tõttu on torni alumisel risttalastikul ja seinte aknaalustel rõhtpalkidel kahjustused. Amortiseerunud veelaud ja pidev niiskus on kahjustanud vertikaalsete laudade alumist osa. Kahe korruse vahel on karniisvöö. Läänepoolne välisseina keskosa on vajumismärkidega väljapoole.

Ill. 13: Lõunaküljel on laudis lõhki kuivanud, on ka seenkahjustusi ja pehkimist. Foto: Sandra Mälk. Sügis 2008.

2. Tõmbidega kindlustada maja lõunapoolne vajumismärkidega välissein.
3. Proteesida, vajadusel asendada pehkinud rõhtpalgid fassaadide alumises osas.
4. Säilitada originaallaudis fassaadil. Püstlaudise laudade vahed täita kitiga. Soovitav on hilisemad fassaadiparandused (hoone põhjaküljel olev püstlaudis) asendada uue laudisega, mis järgiks algupärase laudise eeskujul (sama laua laiuse ja profiiliga). Laudis ja puitdekoor tuleb värvida õlivärvidega pidades silmas teostatud värvisondaaže (kaardid 1-3).

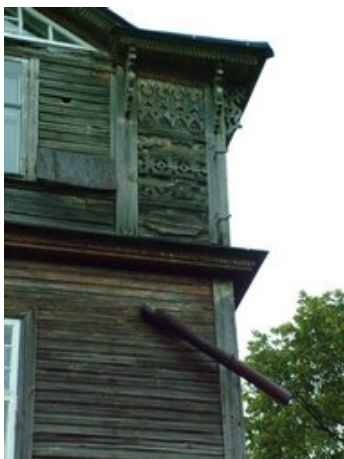
Korstnate ümbruses pole katus vettpidav. Maja põhjaküljel II korrusel ruumis 19 laseb katus läbi. Torn konstruktsioonid on nõrgad. Räästarenn on avariilises seisukorras, eriti maja põhjaosas. See kahjustab välisvoodrit, dekoori ja ilmselt ka rõhtpalke. Katuse kandekonstruktsioon on väga halvas seisus. Katuse keskmises osas on pennid ja sarikad stabiilses olukorras, küll aga on sarikate otsad pehkinud ning ohtlikus seisus on torni konstruktsioon, mis on vajunud silmnähtavalt lääneseinast väljapoole ja seab ohtu majaelanikud. Lähemal vaatlusel selgusid majaseene kahjustused tornikorruse katusealuses. Vihmaveetorud ja räästarennid on amortiseerunud või puuduvad, viimasest uurimistööde aruandest nähtub, et halvas seisus vihmaveesüsteem on tänaseks avariilisesse seisu jõudnud. Vihmaveetorud on ümmargused.

Ill. 14: Enamus vihmaveetorudest on hävinud. Foto: Sandra Mälk. Sügis 2008.

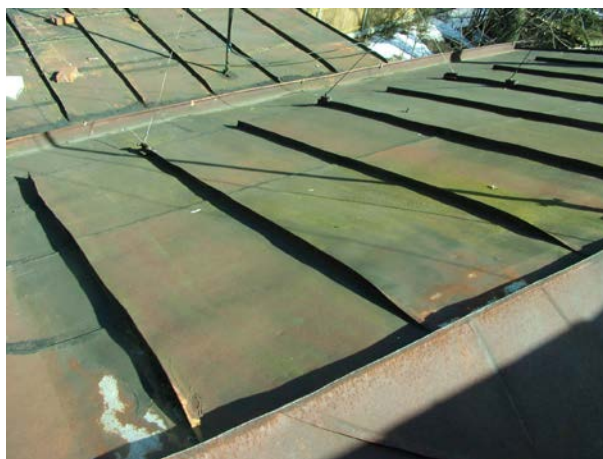
Valtsplekk-katus, valtsid on ühekordsed. Katus on amortiseerunud, mida on korduvalt parandatud ja lapitud. Vajaks väljavahetamist kogu mahus. Korter nr 5 kööki sajab sisse. Tunnistati avariiliseks 1989. aastal. Põhjaküljel on näha sissevajumisjälgi. Katus roostetab ja on kaotanud tsingikihi.

Ill. 15: Käitsi valtsitud tsink-plekk katus. Foto: Sandra Mälk. Kevad 2009.

8. Säilitada katusekonstruktsioon. Vahetada välja senine katusekate. Katusekattena kasutada tsingitud terasest valtsplekki. Plekitahvli mõõt tuleb valida vastavalt olemasolevatele tahvlitele. 2-3 aastat peale paigaldamist tuleb katuseplekk üle värvida linaõlivärviga. Katusekatte vahetamisel selgitada ka katusekonstruktsiooni olukord kohtades, kuhu pole katusekatet eemaldamata võimalik ligi pääseda.

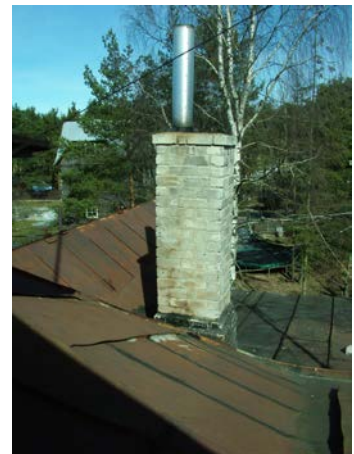
Hoonel on neli korstnat. Hoone põhjatiivas on uus plekiga kaetud silinderkorsten. Ülejäänud kolm on silikaattellistest. Korstnate ümbruses olev plekk on raskesti kulunud ega pea vett. Ahjude süsteem on halvasti korraldatud. Kasutusel on üks või kaks korstnat, millega on ühendatud mitmed ahjud.

*Ill.18: Silikaatkividest
korsten. Foto: Sandra
Mälk. Aprill 2009.*

9. Korstnate servaplekid tuleb välja vahetada.

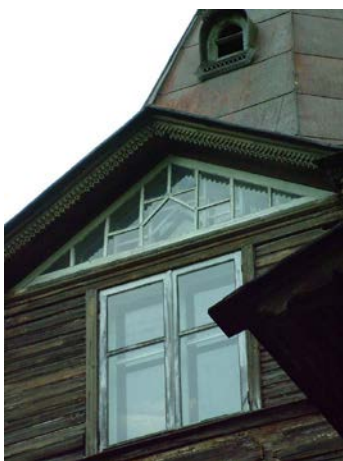
Nurgatornil asub neljas küljes aken. Nende kohal on kolmnurkaken (vt ill. 19). Praeguseks on torni lääne- ja põhjakülje aknad kaetud ruberoidiga. Tornikiivris on olnud neli plekkdekooriga raamistusega kaarakent. Palju on säilinud aknasuluseid. Täiendava info jaoks vt tabelit akendest (Lisa 9). Ülevaade puudub korterite nr 2, 4 ja 6 akendest.

Ill. 19: Tornikorruse aknad. Foto: Sandra Mälk. Oktoober 2008.

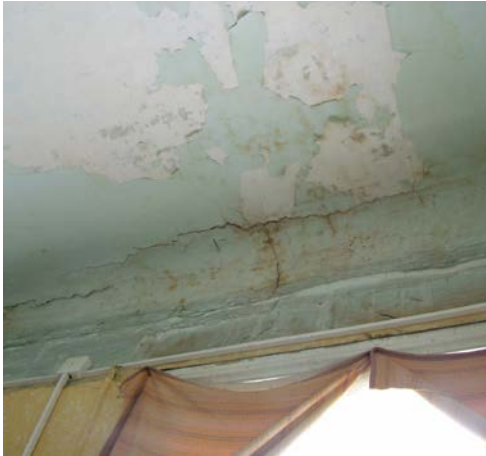
Ill. 24: Veeavariist põhjustatud kahjustus I korrusel korter 3-s. Foto: Sandra Mälk. Aprill 2009.
