Eesti Kunstiakadeemia
Kunstikultuuri teaduskond
Muinsuskaitse ja konserveerimise osakond
Bakalaureusetöö

PAIDE KULTUURIKESKUSE KOHVIKU VITRAAŽIDE
KONSERVEERIMINE-RESTAUREERIMINE.
TÄNAPÄEVASTE VITRAAŽIDE KAHJUSTUSED

Tallinn 2017

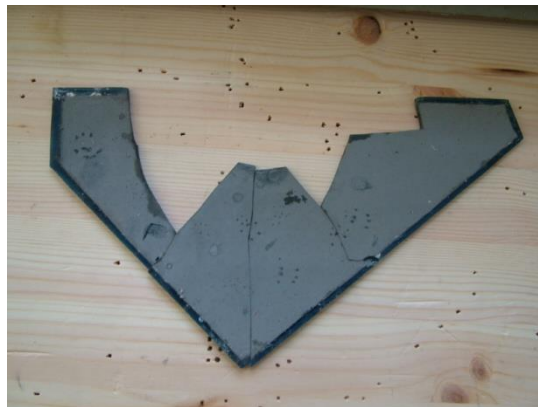
Lisaks vajunud pliilintidele esines vitraažipaneelidel palju katkiseid ja mõradega klaase. Kuna üldine pliilintide seisukord oli hea, siis võeti vastu otsus katkised klaasid välja vahetada ilma pliilinte lahti võtmata.

8. Katkine, vitraažipaneelist eemaldatud klaas.

Katkiste klaaside vahetusel oli eesmärgiks klaasid eemaldada ilma paneeli lahti võtmata. Selleks võeti katkised klaasid ettevaatlikult pliilindi hõlmadevahelt välja ja asetati paberile ning valmistati joonis. Kui oli säilinud väga vähe klaasi, et terviktükki välja joonistada, tehti joonis klaasi ümbritsenud pliilindi järgi, arvestades tüki mõõtudele juurde klaasi katvate pliilindi hõlmade laiuse.

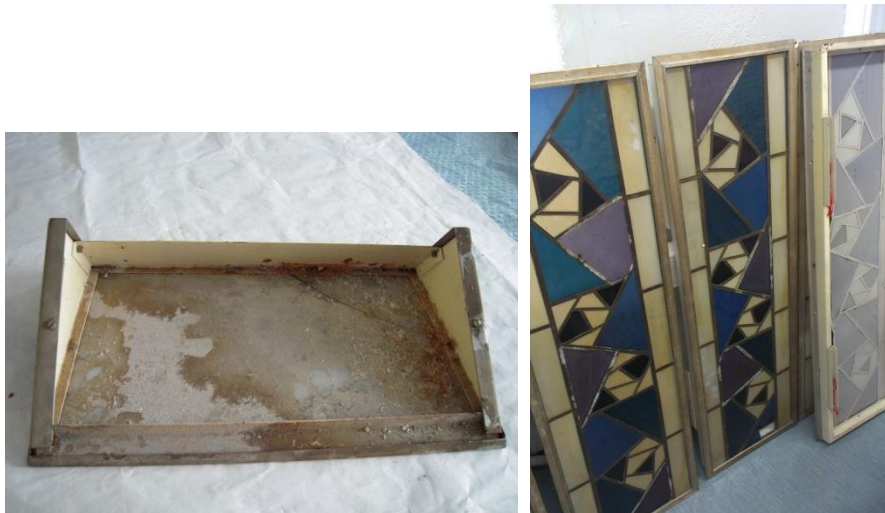
Laest eemaldamise ja transpordi käigus selgus, et nii metallraamides vitraažipaneelid kui kolmnurksed valguskastid on kaetud tugeva kollase mustusekihiga. Arvesse võttes ruumi pikaajast kasutust diskoteegi ja kohvikuna ning mustusekihist tulevat ebameeldivat lõhna, saab eeldada et tegemist on sigaretsuitsu-pigi ja toiduvalmistamise rasvaste aurude mõjul tekkinud kihiga. Tugev kollane mustusekiht jäi kohapeal tehtud esialgsel vaatlusel märkamata kuna ruumis puudusid remondi tõttu korralikud valgusallikad. Lisaks oli objektide sisemistele külgedele ladestunud ehitustööde käigus tekkinud tolm ja krohviosakesed.

9. & 10. Puhastamata kolmnurkne valguskast ja vitraažvalgustid.

Vitraažipaneelide pesemine toimus alumiiniumraamidest lahti võtmata ja samuti kaldega vannis. Enne pesemist tehti puhastusproovid nii alumiiniumraamil kui ka vitraažipaneelil. Vitraažipaneeli puhastati nii sise- kui välisküljelt švammi Vileda „Glitzi“ pehme küljega. Pliilint on pehme materjal ning karedam švamm võib seda kahjustada. Eriti ettevaatlik tuli olla patineeringu suhtes, millega oli kaetud pliilint vitraažipaneelide väliskülgedel. Tugevam puhastamine võib patineeringu pliilintidelt eemaldada. Vitraažipaneeli sisemiselt küljelt eemaldus sinna kogunenud tolm ja ehitusest tekkinud mustus kergesti.

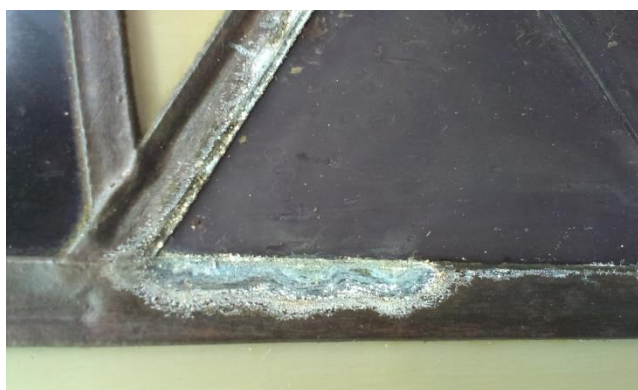
Vitraažipaneelide pesemise ja kuivamise käigus tekkisid lillade klaaside ümber soolarandid. Huvitav oli just asjaolu, et teist tooni klaaside ümber soolarante ei tekkinud. See on kahjustus, mis vajaks kindlasti edasist uurimist.

11. Soolarant lilla klaasi ümber.

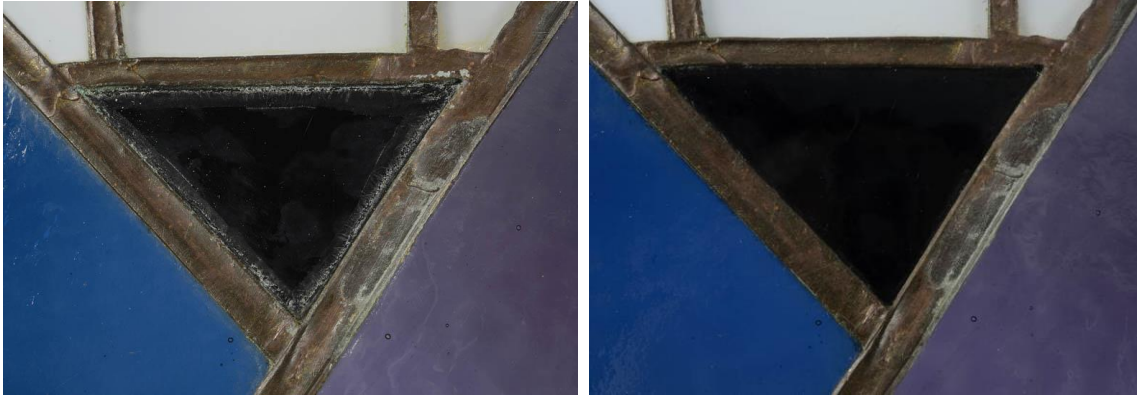
Kuivamise käigus tekkisid klaaside servadesse rohelised vasksulfaadi kristallide randid. Arvatavasti reageeris patineerimiseks kasutatud vaskvitriol ($\text{CuSO}_4 \cdot 5\text{H}_2\text{O}$) vitraažipaneelide pesemise käigus veega ning kuivades tekkisid vasksulfaadist kristalli randid. Klaaside servadesse tekkinud soolakristallide puhastamisel osutus kõige tõhusamaks vahendiks harilik klaasipesuvahend. Kõik klaaside servad puhastati õrnalt niisutatud vatitikkudega, et vältida liigset niiskust. Teostati ka üldine klaaside pinnapuhastus vitraažipaneeli mõlemalt küljelt.

25. Must klaas soolakristallidega – enne puhastust.

26. Must klaas soolakristallidega – peale puhastust.

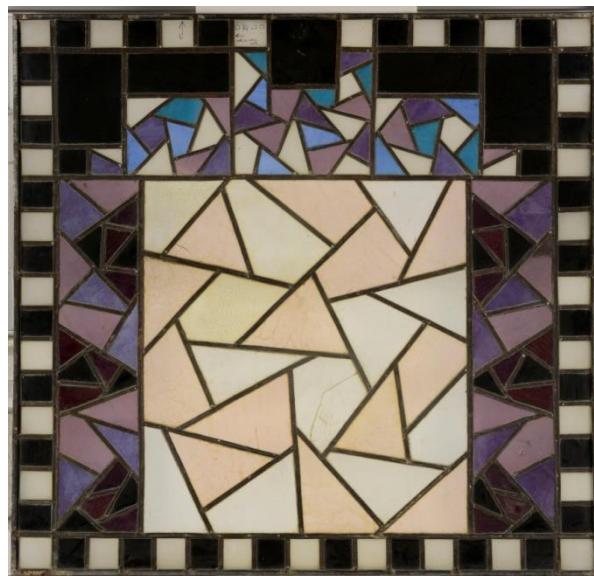
Vitraažipaneeli valmistamisel on kasutatud kolmes laiuses pliilinti (10 mm, 8 mm, 6 mm) ning musta, kolme tooni lillat, värvitut, heleroosat ja piimklaasi. Kõik pliilindid on mõlemalt küljelt üle joodetud ja patineeritud ehk tumendatud vaskvitrioliga. Servades on kasutatud ukujulist tsinkplekist äärraami. Servadest on kaheksast punktist pliilindid joodetud äärelindi külge. Üksikutes kohtades on pliilindi servad üles paindunud. Vitraažipaneelis on üks katkine roosa klaas (16x16x17 cm

28. Roosades-lillades toonides vitraaž enne konserveerimist.

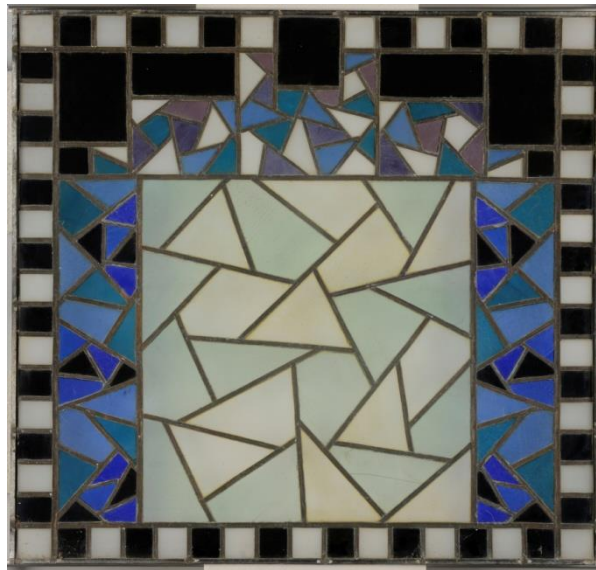
Vitraažipaneeli valmistamisel on kasutatud kolmes laiuses pliilinti (10 mm, 8 mm, 6 mm) ning siledat musta, nelja tooni sinist, läbipaistvat ja piimklaasi. . Kõik pliilindid on mõlemalt küljelt üle joodetud ja patineeritud ehk tumendatud vaskvitrioliga. Servades on kasutatud ukujulist tsinkplekist äärraami. Servadest on kaheksast punktist pliilindid joodetud äärelindi külge. Üksikutes kohtades on pliilint ülesse paindunud. Katkiseid klaase ei ole märgata.

29. Sinistes-lillades toonides (1) vitraaž enne konserveerimist.

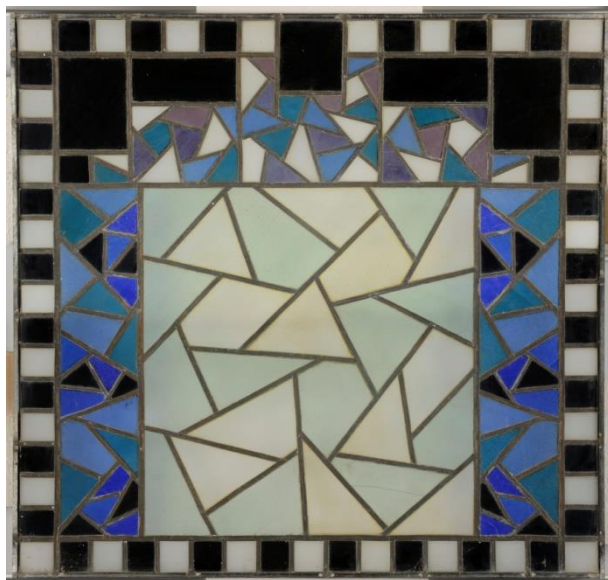
Servades on kasutatud u- kujulist tsinkplekist ääreraami. Servadest on kaheksast punktist pliilindid joodetud äärelindi külge. Üksikutes kohtades on pliilint ülesse paindunud. Vitraažipaneelis on kaks lillat tooni katkist klaasi.

30. Sinistes-lillades toonides vitraaž (2) enne konserveerimist.

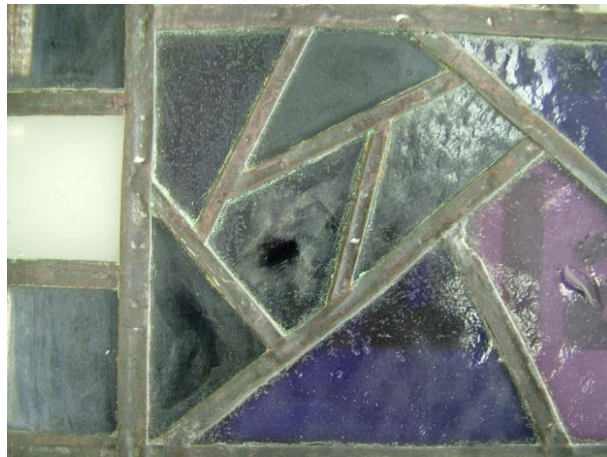
Paide Kultuurikeskuse kohviku pikaajaline kasutus kohviku-diskoteegina oli jätnud vitraažipaneelidele tugeva mustusekihi. Aja jooksul klaasi pinnale kogunenud sigaretisuitsu pigi ja toiduvalmistamise rasvased aurud olid moodustanud ühtlase kollase mustusekihi. Lisaks oli klaasi pinnal tolmuhiht ning aja jooksul kogunenud ämblikuvõrgud. Mustusekihi eemaldamiseks klaasidelt tundus kõige efektiivsemaks lahenduseks märgpuhastus.

31. Puhastamata vitraažipaneel.

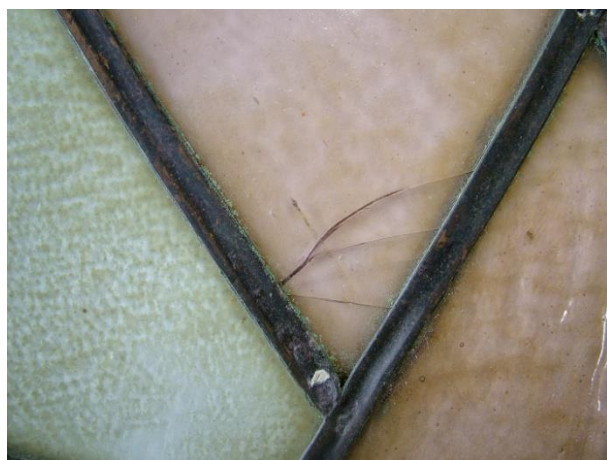
Vitraažipaneelidel esines üksikuid katkiseid klaase. Kuna üldine pliilintide seisukord oli hea, siis võeti vastu otsus katkised klaasid kokku liimida või välja vahetada ilma pliilinte lahti võtmata.

32. Katkine klaas.

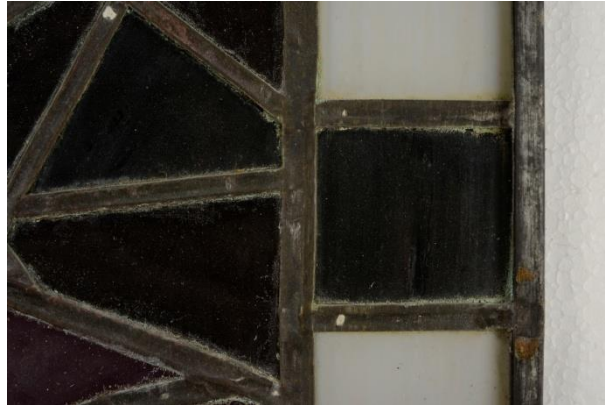
Vitraažipaneele ümbritsevad tsinkplekist u-kujuline ääreraam, mis on omavahel ühendatud nurkadest tinajoodisega ja kinnitatud tinajoodisega paneeli servade keskelt kaheksast punktist vitraaži pliilindi külge. Mitmetest kinnituskohtadest on joodis lahti, mis ilmselt on juhtunud paneeli aknast eemaldamise käigus. Lahtised jootekohad tuleb konserveerimise-restaureerimise käigus uuesti kinni joota.

33. Lahtine ääreraami kinnituskoht.

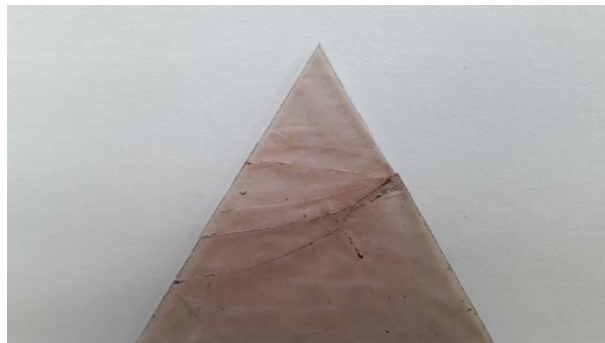
Liimitud klaasitükilt teibiribasid eemaldades selgus, et klaasitükid olid siiski nihkesse läinud ning murdekohtadesse jäänud tumedad praod. Liimitud klaasitüki kasutamine oleks rikkunud vitraažipaneeli üldilmet ning tükk otsustati asendada uuega.

38. Katkise klaasi kokkuliimimise tulemus.

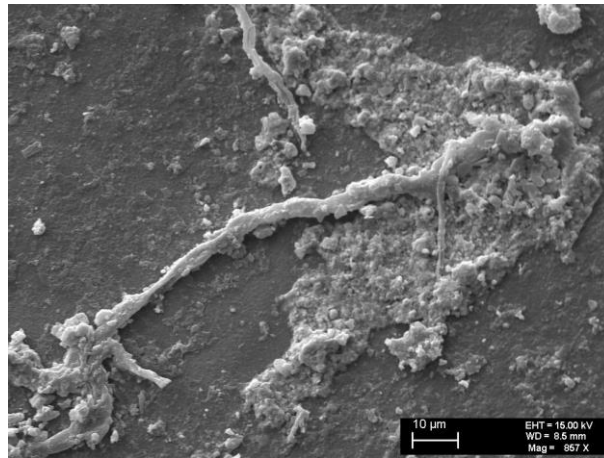
servades tuvastas skaneeriv elektronmikroskoop lubjajääke, mis olid aja jooksul pliilindi servade alla kogunenud.

41. Proov 1: puhastamata klaas.

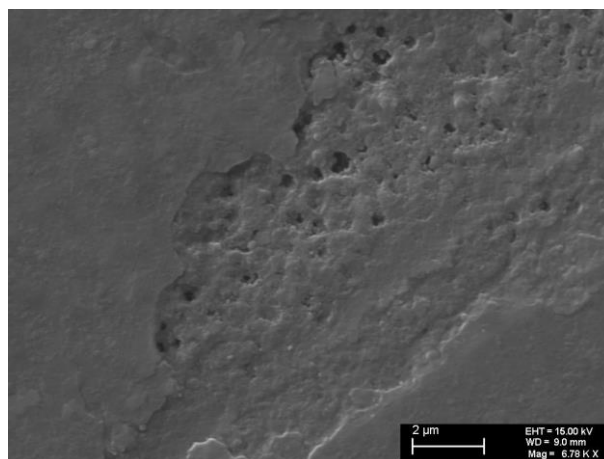
Teisel ehk klaasipesuvahendi ja pesušvammi pehmema küljega puhastatud proovi pind oli skanneerivas elektronmikroskoobis nähtavalt puhtam kuid siiski ei olnud mustus täielikult puhastamise käigus eemaldunud. Proovi servades, kus skaneeriv elektronmikroskoop tuvastas lubjajääke, eemaldus mustus raskesti ning seda oli ka näha teisel proovil. Lubjaosakeste kiht proovi servades ei olnud korralikult eemaldunud.

42. Proov 2: pesušvammi pehme poolega puhastatud klaas.

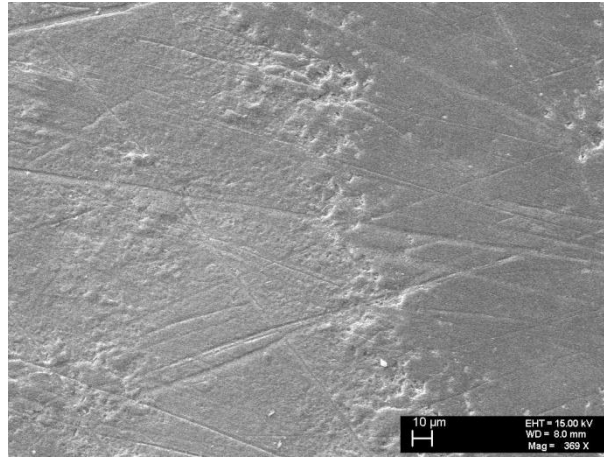
jäägid olid kolmandal proovil peaaegu täielikult eemaldunud. Selle alt paljastus uus probleem. Aluseline lubikrohv on tekitanud klaasi pinnale palju väikseid auke.¹⁴ Klaas on hapram kui võis arvata ja pesemise käigus avatud augud täituvad mustusega kahekordse kiirusega.

10. Proov 3: pesušvammi kareda poolega pestud klaas.

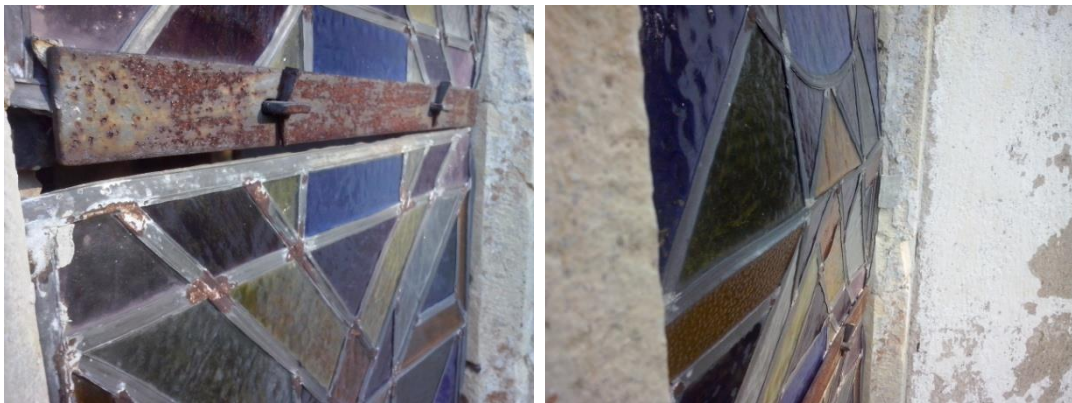
Mõõtmelt suurte vitraažide kavandamisel tuleks vältida kompositsioonis paneele läbivaid horisontaalseid jooni ning kontsentrilisi ringe. Omaenda raskusega hakkavad kokku monteeritud paneelid nendest kohtadest vajuma ning klaasid võivad pliilintide hõlmade vahelt välja kukkuda. Vitraažide kavandamisel tuleks kasutada võimalikult tihedat jaotust, mis tagab vitraažipaneelile ühtlase tugevuse. Kavandamise käigus tuleb sisse planeerida suurte paneelide puhul ka tuuleraudade asukohad.

45. ja 46. Äravajunud ning paindunud vitraažipaneelid.

Akna ees eksponeeritava vitraaži puhul on oluline ka tuuleraudade kogus. Liiga väheste tuuleraudadega toetatud paneel võib hakata nõrgematest kohtadest vajuma. Vitraažide puhul, kus on kasutatud teistsugust eksponeerimislahendust (näiteks Paide Kultuurikeskuse vitraažvalgustid laes), tuleb leida erilahendus, kuidas tagada lisatoetus. Oluline on toetuste abil kanda raskus vitraažipaneelilt seda ümbritsevale raamile.
