TONDI MANEEŽ

Objekti ehitusajalugu, väärtused, tehniline seisukord ja säilitamise ettepanekud

Tondi tn 30, Tallinn, Harjumaa

Arhitektuuri konserveerimise ja restaureerimise täiendkoolituskursuse lõputöö

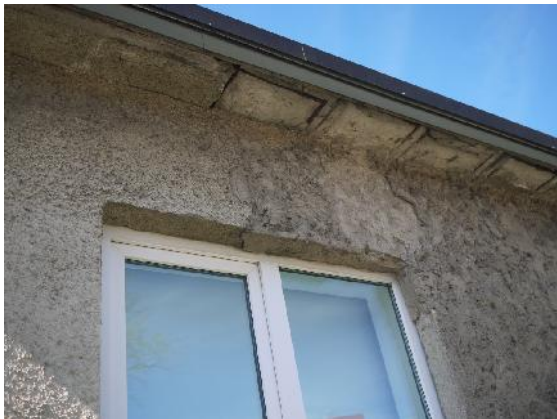
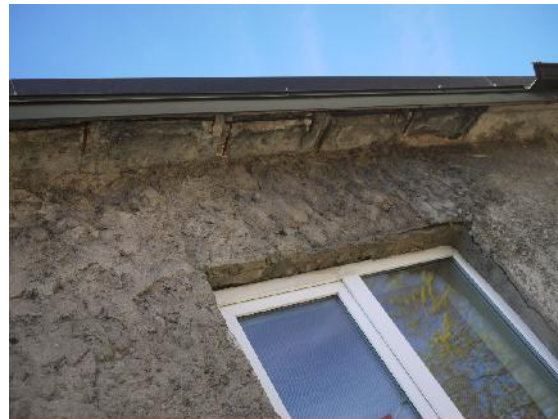
130 - 131 Autori fotod

Hoone administratiivblokk on samuti ehitatud Siporex-kividest. Talli ja administratiivbloki katusekonstruktsiooniks on soojust isoleerivad armeeritud Siporex-plaadid (paksus 12 cm, laius 50 cm, pikkus 70–250 cm), mis kohati hoone lõunapoolse fassaadi räästaosas koos armatuuriga paljanduvad. Antud osas vajab hoone kindlasti kiiret sekkumist, et peatada lagunemine ning korrosioon.

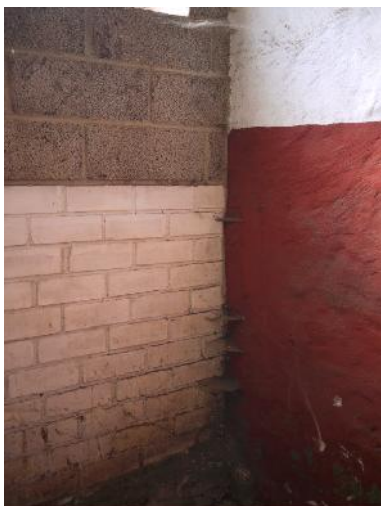
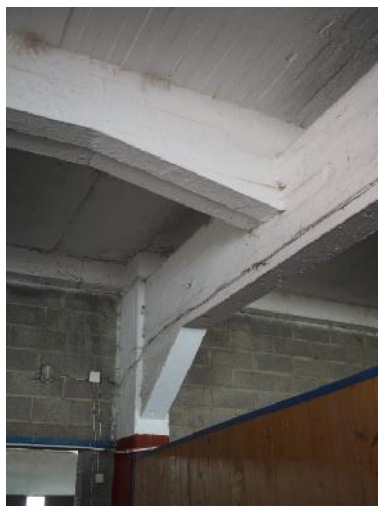
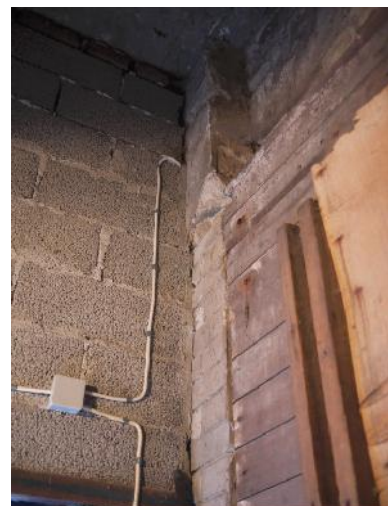
133 - 134 Autori fotod

Lisaks laeplaatidele lammutati 1999. aastal maneeži hoovipoolne Siporex-kividest sein ning talli- ja maneeživaheline sein. Osaliselt lammutati ka talli hoovipoolne sein. Siporex-kivid asendati seina alumises osas silikaattellistega ning ülemises osas kergplokiga. Nii tellis kui ka kergplokk on talli siseosas krohvimata. Sisearhitektuurse terviku loomiseks ning seinte kaitsmiseks on otstarbekas ka uued seinaosad krohvida lubikrohviga ning värvida lubivärviga nii nagu ülejäänud talliosa (alumine seiniosa tume ning ülemine valge). Lubikrohv ja lubivärv aitavad ennetada ka rõeskes tallikeskkonnas tekkivat võimalikku hallitust ning lihtsustab hooldust.

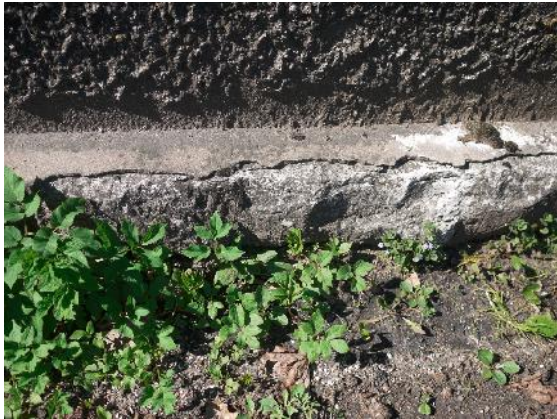
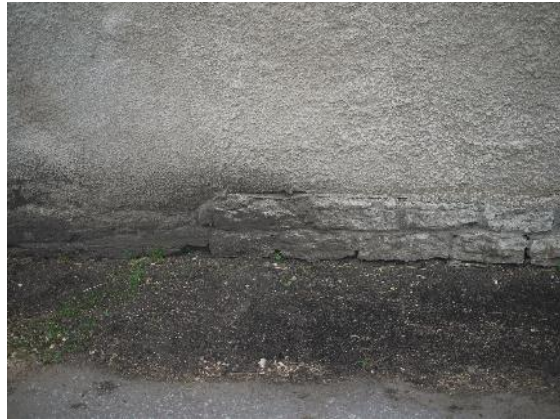
135 - 136 Autori fotod

Hoonel on madal lintvundament, mis on laotud paekividest. Vundament on samuti olnud paekivi kaitseks pealt krohvitud, kuid tänaseks on säilinud ainult üksikud krohvilaigud. Samas on vundamendi seisukord väga hea. Kivipind ei ole enam sile, nagu vanadel fotodel, vaid ilmastikust tingitud murenemisega saanud rustikaalse välisilme. Kivisid kattev krohv on soovitatav taastada.

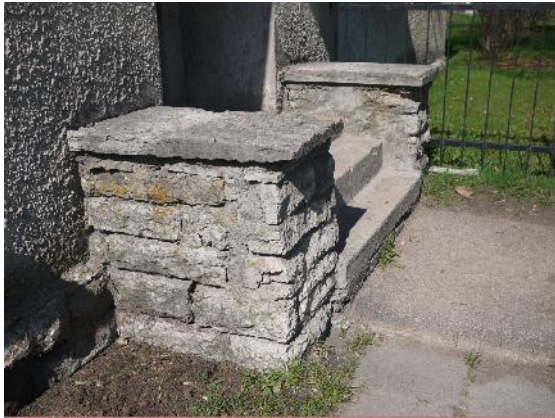
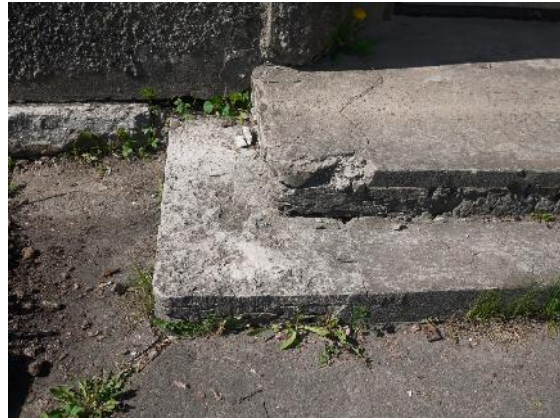
138 - 139 Autori fotod

Administratiivosa välistreppide olukord on samuti rahuldav. Kitsamat treppi ääristavad paekividest tugimüürid on heas seisukorras, kuid nendevahelised betoonist valatud trepiastmed kohati murenenud. Endise paraadsisepääsu trepid on kohati amortiseerunud ja valatud betoon pragunenud ja murenenud. Heas olukorras on osa, kus on säilinud ajalooline paeplaat.

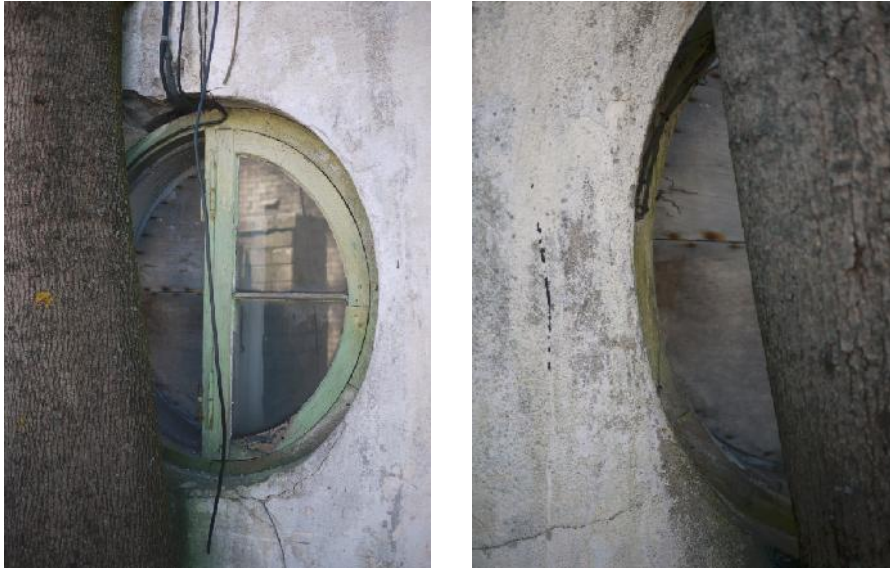
153 – 154 Autori fotod

aknad uuesti puitakendega. Hästi on näha aknaosade proportsioonid, detailid jms. Samuti on antud akna abil võimalik taastada ka akende samblaroheline värvitoon, mis paljastub just akna siseosal. Akna välisosadel on näha nõukogudeaegne külmem roheline toon.

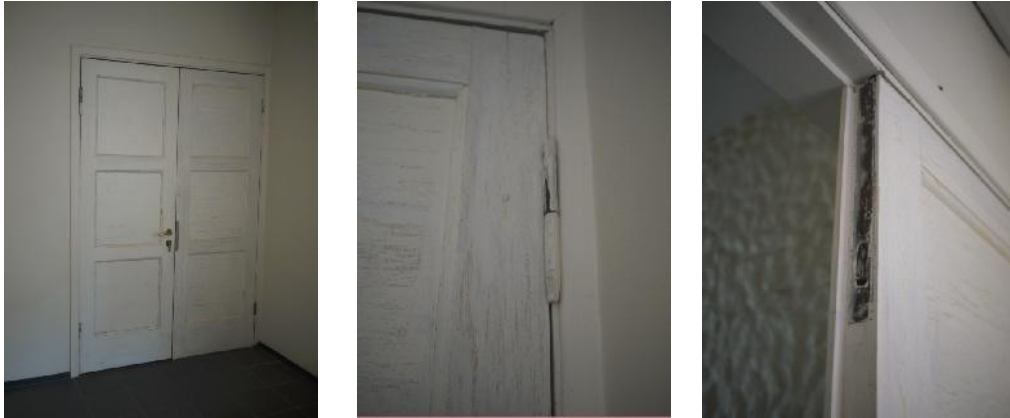
169 – 170 Autori fotod

Samuti on säilinud üks komplekt fuajeest tribüünile viinud tahveluksi koos lengide, hingede ja sulguriga. Asendatud on ukselink, lukk ning piirdeliistud. Ukselt on eemaldatud värvikihid ja see on kaetud poolläbipaistva valge värvikihiga. Teine samasugune uksepaar ei ole 90. aastatel teostatud ümberehituse käigus säilinud.

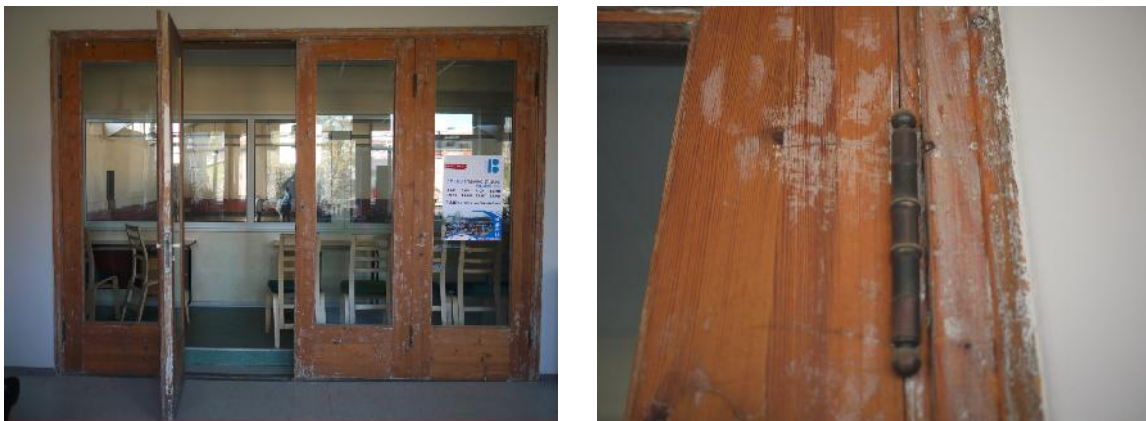
171 – 172 Autori fotod

Seltsiruumete kohtunike ruumist eraldavad neljapoolsed kõrged klaasitud uksed on samuti säilinud. Lisaks on säilinud antud uste vaskhinged, lengid ja piirdeliistud. Lingid ja käepidemed on kadunud.

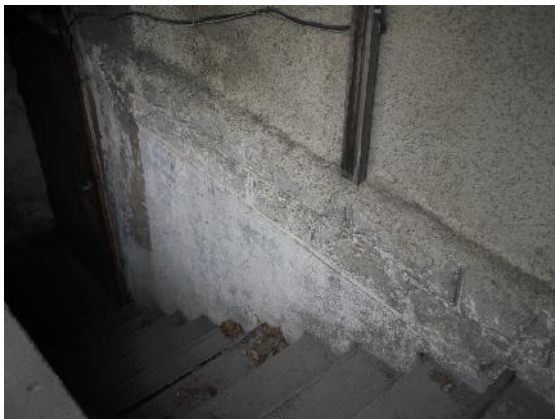
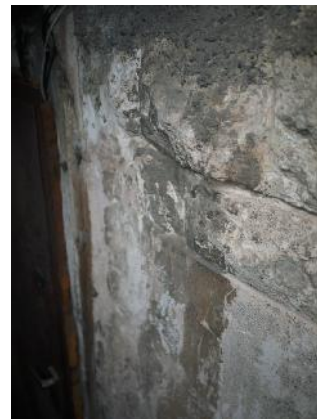
175 – 176 Autori fotod

Keldri seinte ülemine osa on laotud paekivist (2 kihti) ning alumine osa betoonist, mis on krohvitud ja värvitud.

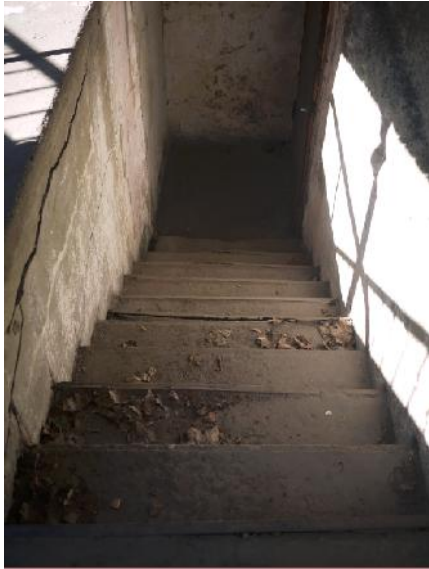
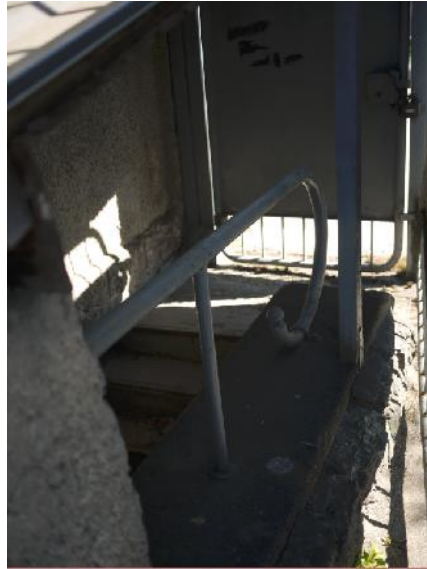
177 – 178 Autori fotod

Keldrisse viiv trepp ning tugimüür vajavad uuendamist. Trepp on vajunud ning tugimüür krohvis on suured praod. Samas on antud keldri tugimüüri osas näha algupärane silekrohv ning kreemikasvalge värvitoon.
