ELVA 11 MUINSUSKAITSE ERITINGIMUSED REMONTTÖÖDEKS

Elva 11, 50404, Tartu

2017/2018 õppeaasta
Arhitektuuri konserveerimise ja restaureerimise täiendkoolituskursuse lõputöö

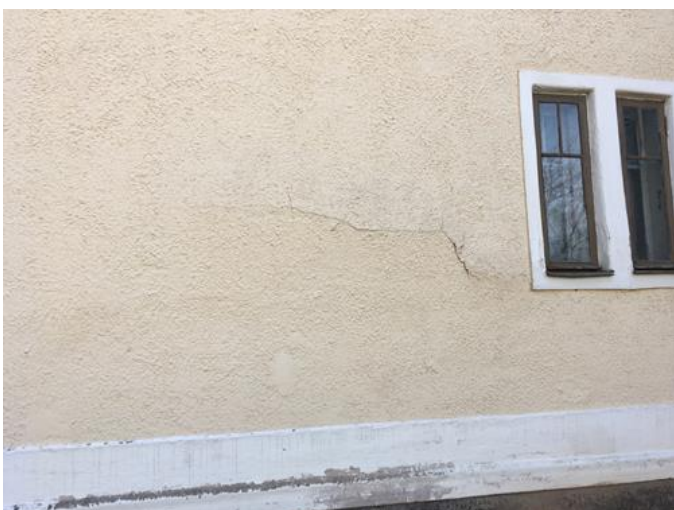
SEISUND	<p>Maja seisukord on üldiselt hea. Suures osas on säilinud algupärane fassaadikujundus ja ehitusdetailid (puitlaudis, puitdekoor, avatäidete ümbrused).</p> <p>Krohvitud osades esineb värvi- ja krohvikadusid, kohati on krohv aluspinnast lahti löönud (Foto 9.). Puitosadel värv koorub ning puuduvad üksikud detailid.</p> <p>Üle fassaadi on kasutatud parandamiseks makrofleksi (puidust, krohvitud ja betoonist osadel) (Foto 10.).</p>
VAJALIK TEGEVUS	<ul style="list-style-type: none"> -Makrofleksi eemaldamine ning sobilikemate täitevahendite kasutamine. -Välisviimistluse seisukorra uuringud ning vastavad parandustööd.
ERITINGIMUSED	<ul style="list-style-type: none"> -Algsete avade asukohta ja suurust muuta ei ole lubatud. -Säilitada ja restaureerida hoone algupärase fassaadidekoori elemendid ja värvilahendus uuringute tulemuste alusel. -Konstruktsioonide remonttöödel on soovitatav kasutada kvaliteetset lubimörti või lubikrohvi, krohvipindade viimistlemisel naturaalsel lubivärvi ja puitpindade viimistlemisel naturaalsel linaõlivärvi. -Miljööväärtuslikke hooneid on lubatud laiendada väikeses mahus ja ainult sobiva lahendusega, mis ei ole vastuolus hoonetüübi ja ehitusaegsete traditsioonidega.

Foto 9. Aluspinnalt lahti löönud krohv.

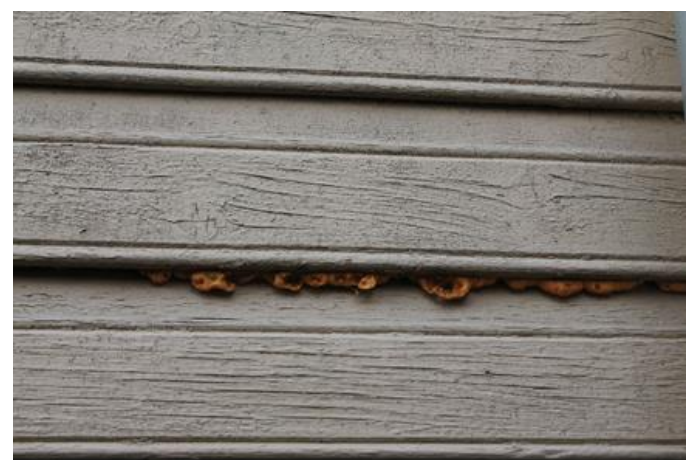
Foto 10. Makrofleksi parandus.

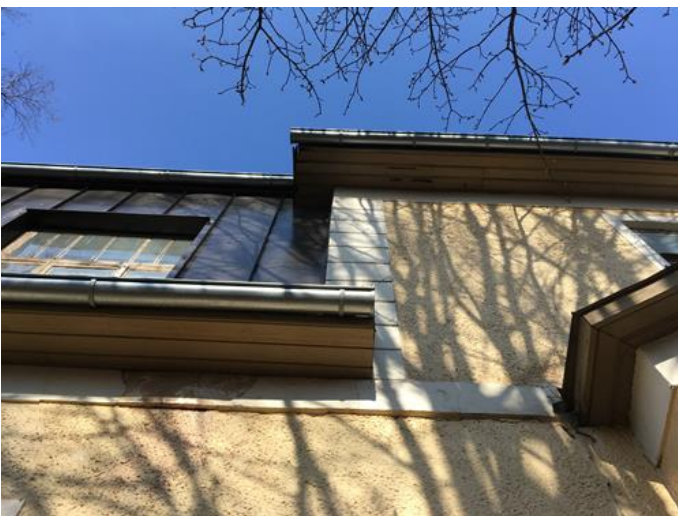
Foto 15. Uus ja vana räästakast.

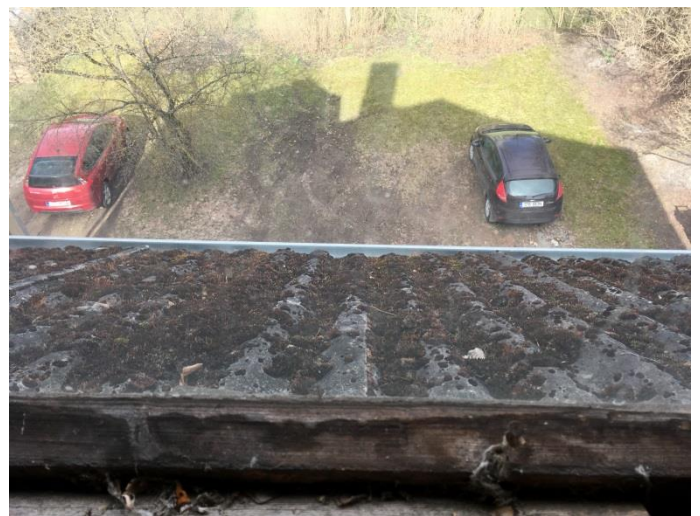
SEISUND	Katuse seisukord on stabiilne. Eterniit on sammaldunud (Foto 16.).
VAJALIK TEGEVUS	-Katuse puhastamine samblast.
ERITINGIMUSED	<ul style="list-style-type: none"> -Säilitada ajalooline katusekuju. -Säilitada maksimaalselt katuse algupärased kandekonstruktsioonid. Restaureerimismeetod olgu proteesimine olemasolevaga võimalikult sarnase ristlõikega kvaliteetse puiduga. -Originaalräästakastid säilitada ja restaureerida. -Võib taastada esialgse kivikatuse, koos kõigi akendega, jälgides kindlasti 1949. aasta ülesjoonistust. -Katusekattematerjalidena on miljööaladel lubatud kasutada kivi, valtsplekki ja valtsplekiga analoogse profiiliga plekki. Kui katuse vahetamisel ei muudeta kandvaid konstruktsioone, ei ole ehitusprojekti vaja esitada, kultuuriväärtuste teenistusega tuleb kooskõlastada vaid katusekattematerjal. -Hoone katusekorruse väljaehitamine on aktsepteeritav tingimusel, et katusetarindeid edaspidi eksponeeritakse interjööri osana ning ei tehta uusi aknaavasid (va esikülje poolkaaraken).

Foto 16. Sammaldunud eterniit.

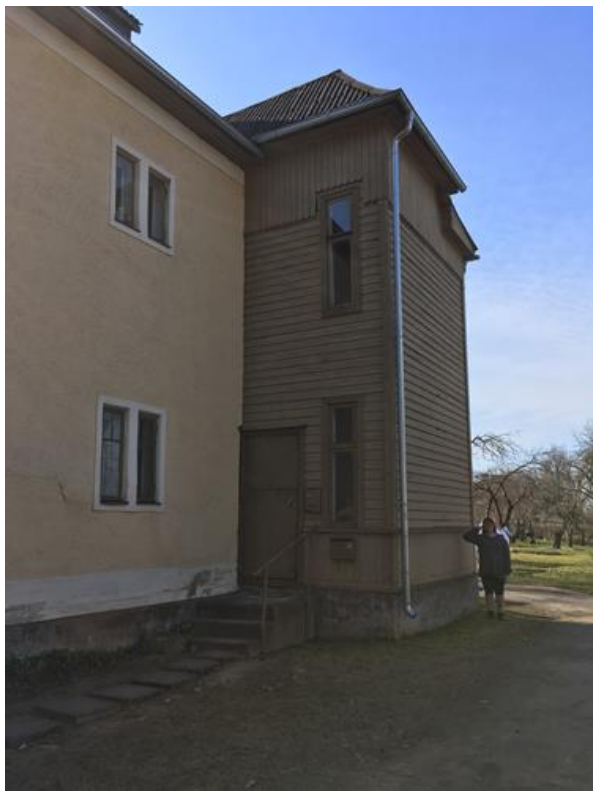
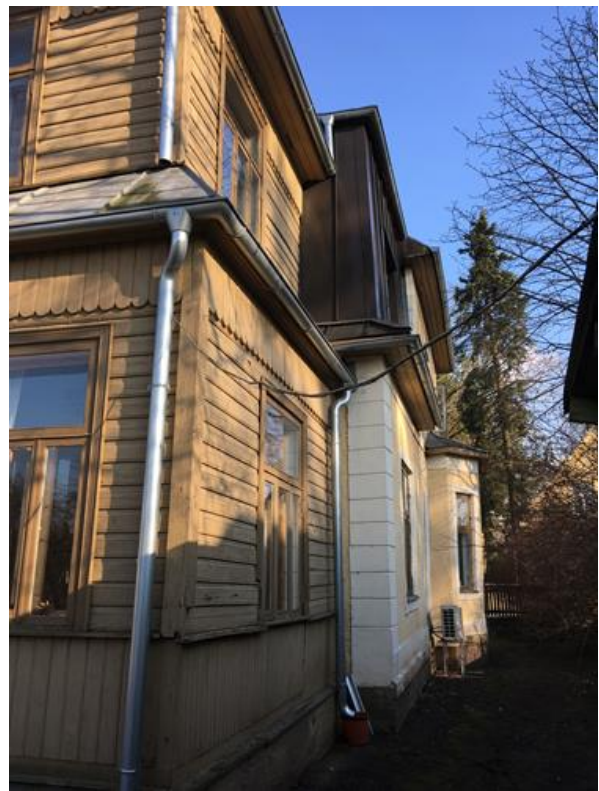
5.5 SADEVEESÜSTEEMID	
KIRJELDUS	Hoonel on uued vihmaveerennid ja –torud (Fotod 19. ja 20.).
SEISUND	Seisund on väga hea.
VAJALIK TEGEVUS	-
ERITINGIMUSED	-Vihmaveetorude alla soovituslik ehitada hüdroisolatsiooniga kividest laotud äravoolurennid. -Sadevete äravool lahendada nii, et sadeveed juhitakse hoone vundamendist ja soklist eemale, tagades selleks vajalikud pinnasekalded.

Foto 19. ja 20. Uued vihmaveetorud ja –rennid.

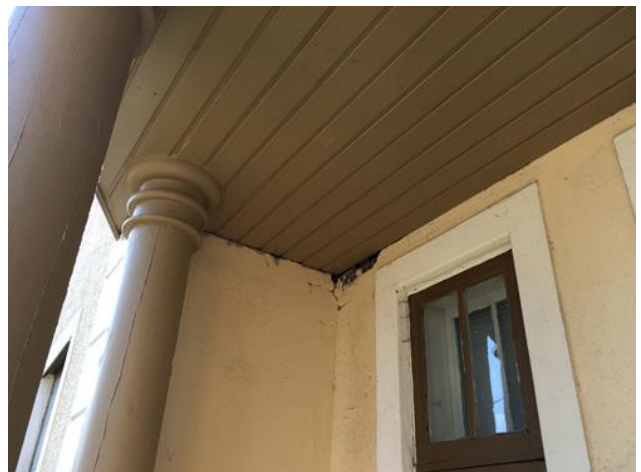
Foto 28. Sambad ja sein pärast remonttöid.

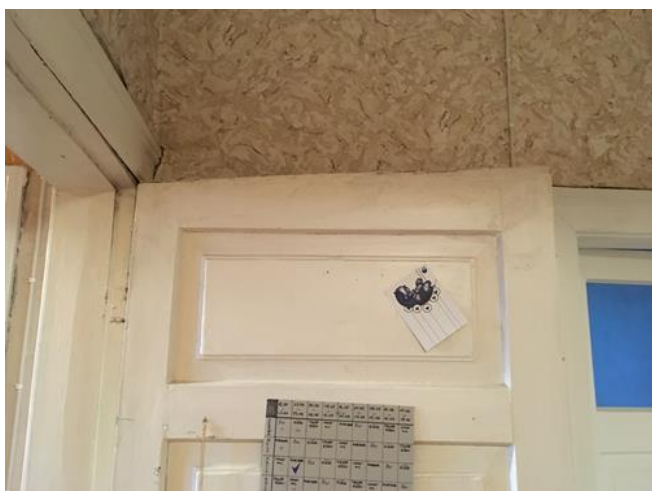
Foto 63. Lihvitud ukse äär.

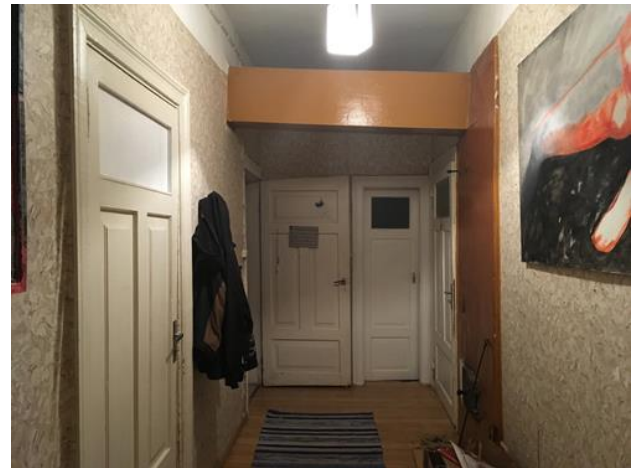
Foto 74. Korduvalt tapetseeritud (Ruum 20).
