**LEMBITU TN 12
AJALOOLINE ÜLEVAADE, TEHNILINE SEISUND JA
ERITINGIMUSED**

Objekti aadress: Lembitu tn 12, Tallinn, Harjumaa

2017/2018 õppeaasta
Arhitektuuri konserveerimise ja restaureerimise täiendkoolituskursuse lõputöö

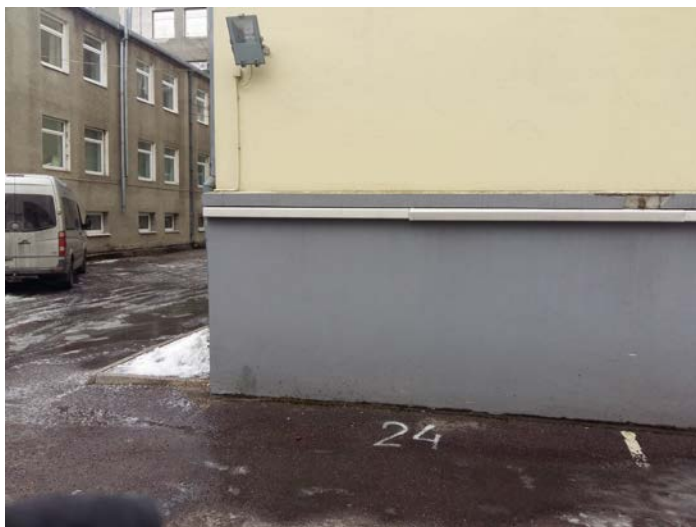
Hoone ajaloolise osa vundament on krohvimata paekivist paksusega ca 800-1100mm (foto 33). Uuema trepikoja osa vundament on tehtud väljast krohvitud ca 600mm telliskivist, (foto 34). Sokli kõrgus on 1,8-2,5m.

Objekti ülevaatus käigus ei ole märgata vundamendi otsest lagunemist või deformatsioone, mis ulatuksid hoone seinani. Üksikud sokli kohad on kahjustatud (fotod 35 ja 36).

Fotod 33 ja 34. Paekivist sokkel ja krohvitud telliskivist sokkel. Autori foto.

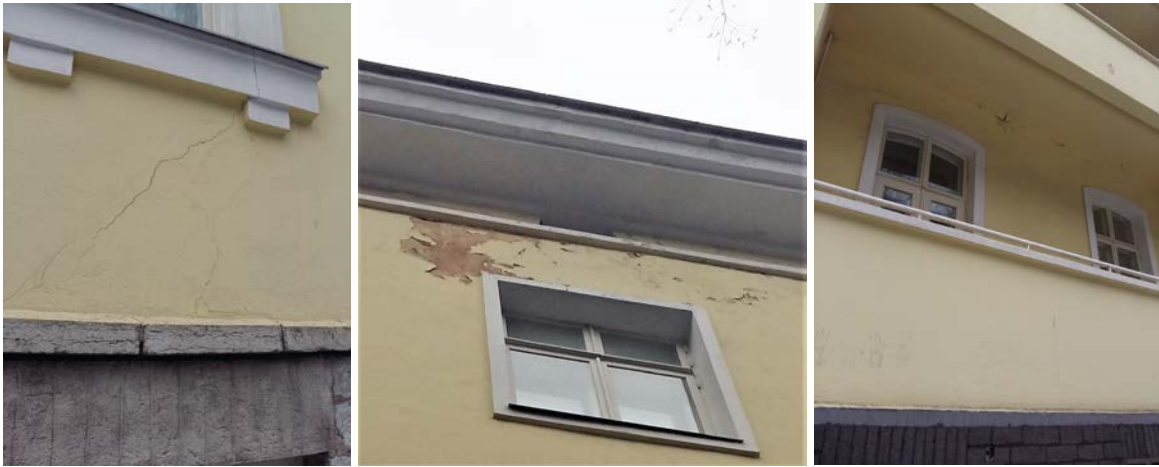
Hoone välisseinad on krohvitud ja värvitud lubivärviga. Fassaadil on näha üksikud krohvi praod ja kergemad niiskuskahjustused (fotod 37 ja 38). Üldiselt on kandeseinte seisund hea.

Hoonel on kolm raudbetoonist rõdu, mis olid ehitatud vastavalt Tarvase projektile 1947. aastal. Hetkel puudub rõdul veeäravool, seetõttu tekivad rõdulae niiskuskahjustused (foto 39).

Fotod 37, 38 ja 39. Fassaadi välisviimistluse kahjustused. Autori foto.

- Rõdule tuleb tagada veeäravool, võib taastada 1947. aasta lahenduse kolme sülitiga (foto 75).

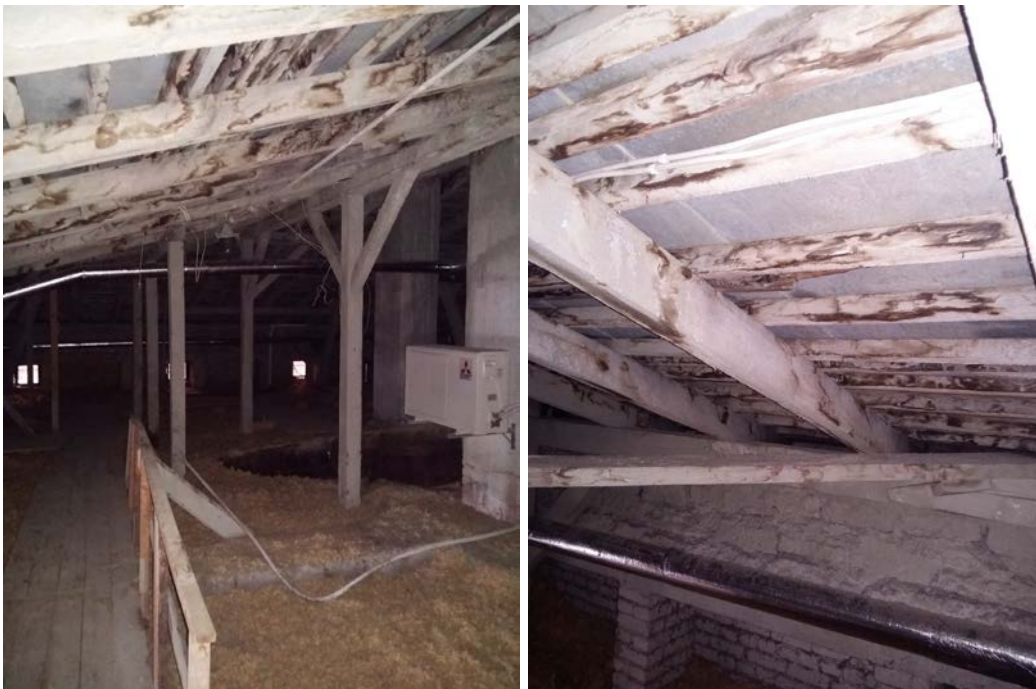
Hoonel on soojustamata viilkatus. Katusekonstruktsiooni postid ja talad on ristlõikega 150x160mm, postide samm 2000mm, sarikad 100x180mm sammuga 1000mm. Katusetarindil ja kõigepealt roovidel on näha veekahjustuse jäljed (fotod 40 ja 41).

Fotod 40 ja 41. Katuse konstruktsioon. Autori foto.

- Säilitada tuleb olemasoleva katuse kuju ja maht.
- Katuse kandekonstruktsioon tuleb restaureerida, roovid vahetada, katus katta vajadusel uue tsingitud valtsplekiga.
- Pööningu võib võtta kasutusele, sel juhul tuleb katuse konstruktsioon soojustada ja võib lisada ajaloolise kujuga kaarekujulised vintskapid (foto 1, vt lk 1), asukohad ja kogus tuleb kooskõlastada Muinsuskaitseametiga.
- Räästakarniis (väärtuslik detail 7, vt lk 41) tuleb restaureerida, krohvida lubikroviga ja värvida valge lubivärviga.
- Korstnad tuleb viimistleda valge lubivärviga ja katta plekkmütsiga.
- Paigaldada korralik vihmaveesüsteem: katusepealsed rennid ja ümmargused sademeveetorud, kasutada tsink- või vaskplekki.
- Pööningul asuv masinaruum tuleb likvideerida.
- Ventseadmete paigaldamine katusele ei ole lubatud.

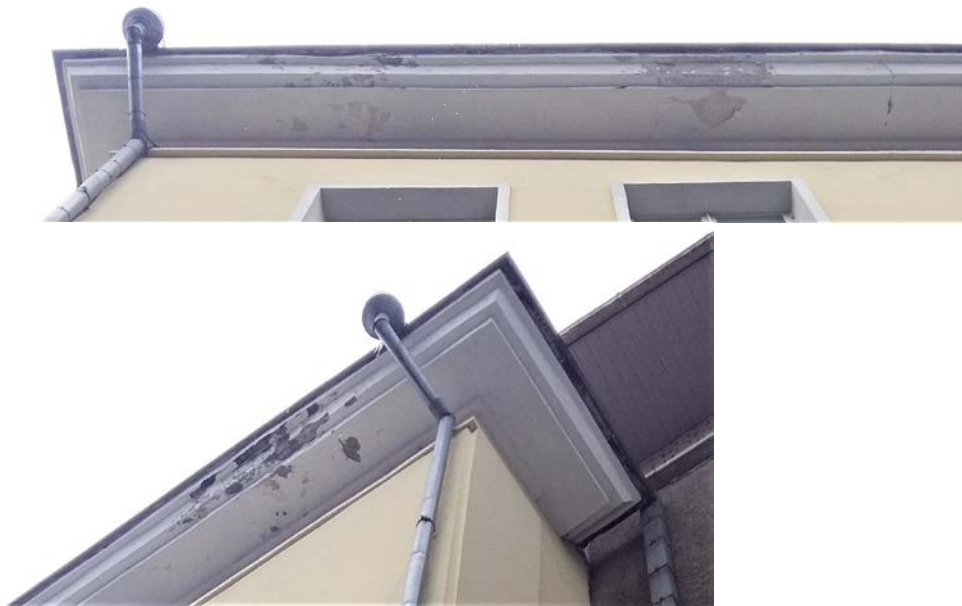
Hoone katus on 1994. aasta renoveerimise käigus saanud tsingitud valtsplekist katte pinnapealse renniga. Räästakarniis on ehitatud paekivist (foto 42), väljast krohvitud. Objekti ülevaatus käigus täheldati, et sademevesi tilgub üle katuserenni ja karniisil on näha niiskusekahjustusi (fotod 43 ja 44). Tervikuna võib katuse seisukorda hinnata rahuldavaks.

Fotod 43 ja 44. Karniisi kahjustused. Autori foto.

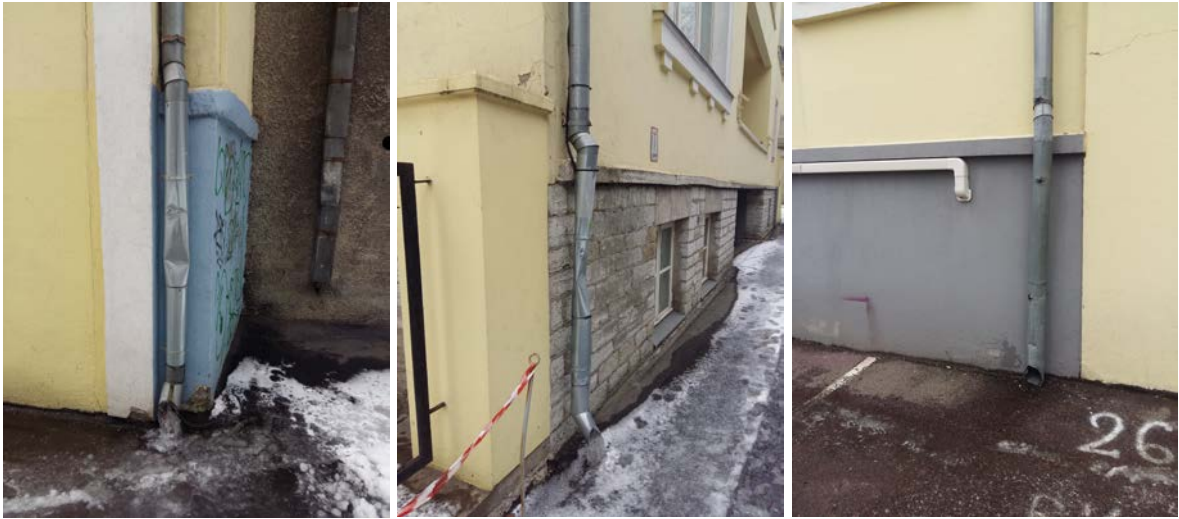
Hoonel on ümmargused tsingitud vihmaveetorud, mille alumine osa on kõvasti deformeeritud (fotod 45-47). Vihmaveesüsteem on halvas olukorras.

Fotod 45, 46 ja 47. Olemasolevad vihmaveetorud. Autori foto.

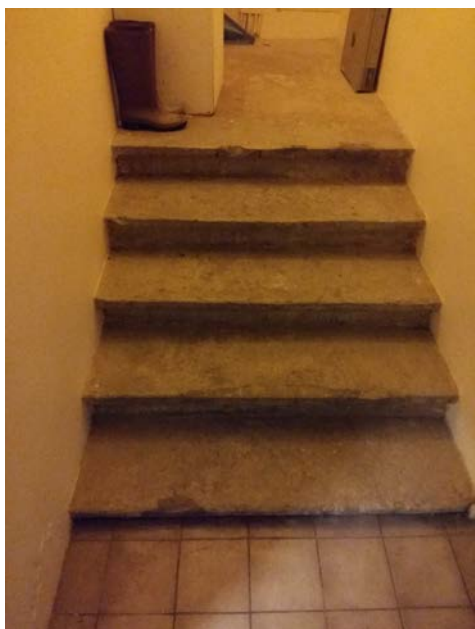
Keldrikorrusel trepikoja 1 all asuvad trepiastmed pärinevad 1902. aastast. Astmed on kaetud paekividega (foto 61). Astmed vajavad restaureerimist.

Foto 61. Keldrikorruse ajaloolised trepiastmed. Autori foto.

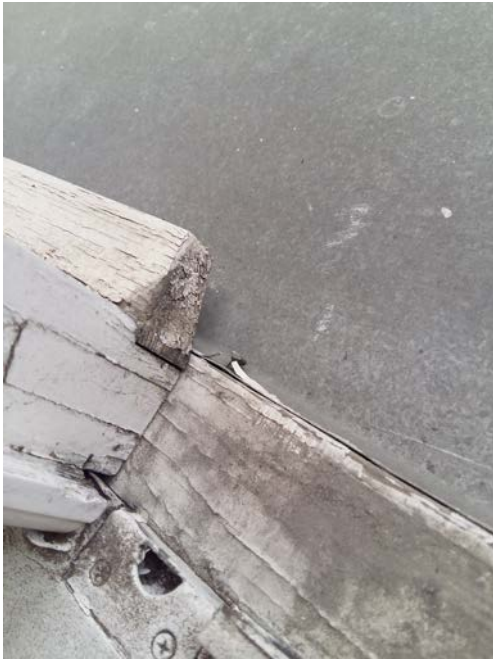
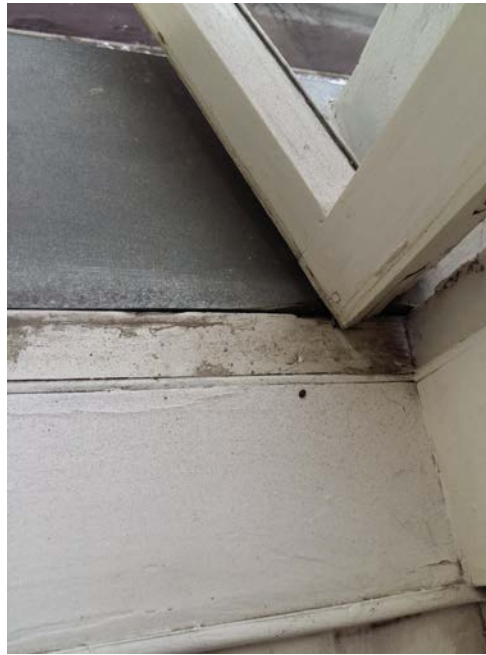
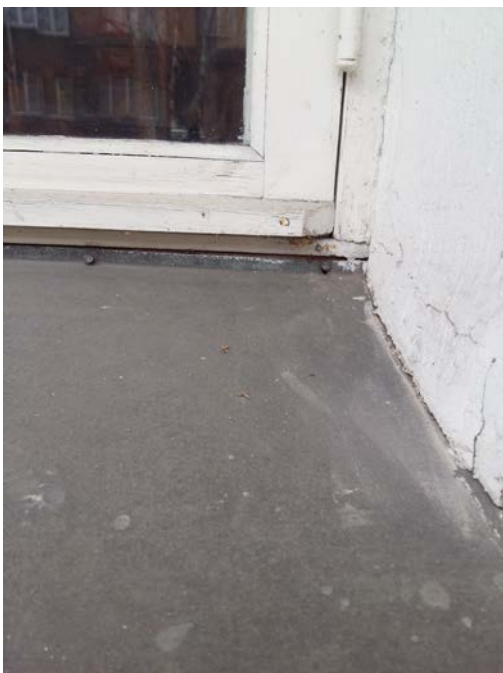
Olemasolevad aknad on kaheraamilised puidust ajaloolise aknajaotusega. Ühekordsed klaasid on raamidele kinnitatud liistudega. Aknad ei vasta soojapidavuse nõuetele. Akende alumises osas on näha veekahjustusi. Akende veepileki ülespööre on liiga madal ja kohati veepileki kinnitused puuduvad (fotod 62-64). Keldri- ja 3. korrusel on säilitatud 1949. aastast puitaknalauad, mis on heas seisukorras, ülejäänud aknalauad on MDF-plaadist.

Fotod 62, 63 ja 64. Akna kahjustused. Autori foto.

- Tuleb paigaldada uus akna veeplekk, kasutada vask- või tsinkplekki.
- Uusi akna- ja ukseavasid ei ole lubatud fassaadidesse lisaks teha.
- Säilitada ja restaureerida keldri- ja kolmanda korruse puidust aknalauad. MDF-plaadist aknalauad tuleb asendada uute puitaknalaudadega.

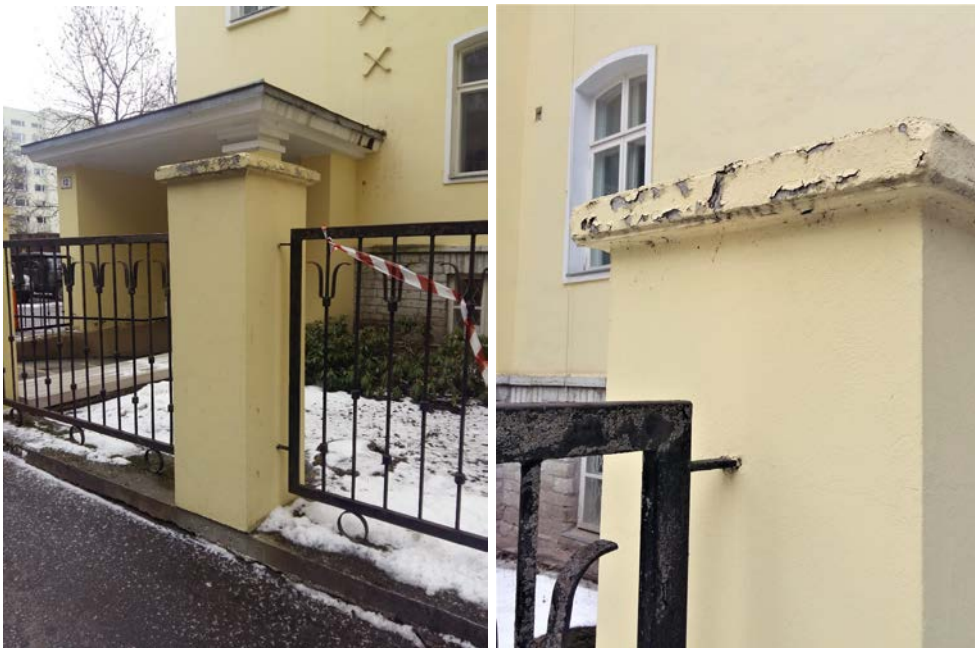
Peasissepääsu ees asuv piirdeaed on ehitatud 1949. aastal (foto 68). Peakivist rajatud postid on krohvitud ja värvitud. Posti ülemise osa värvikiht on kahjustunud. Metallosa on värvitud, osaliselt on värvikiht lahtine (foto 69).

Foto 68 ja 69. Piirdeaed. Autori foto.

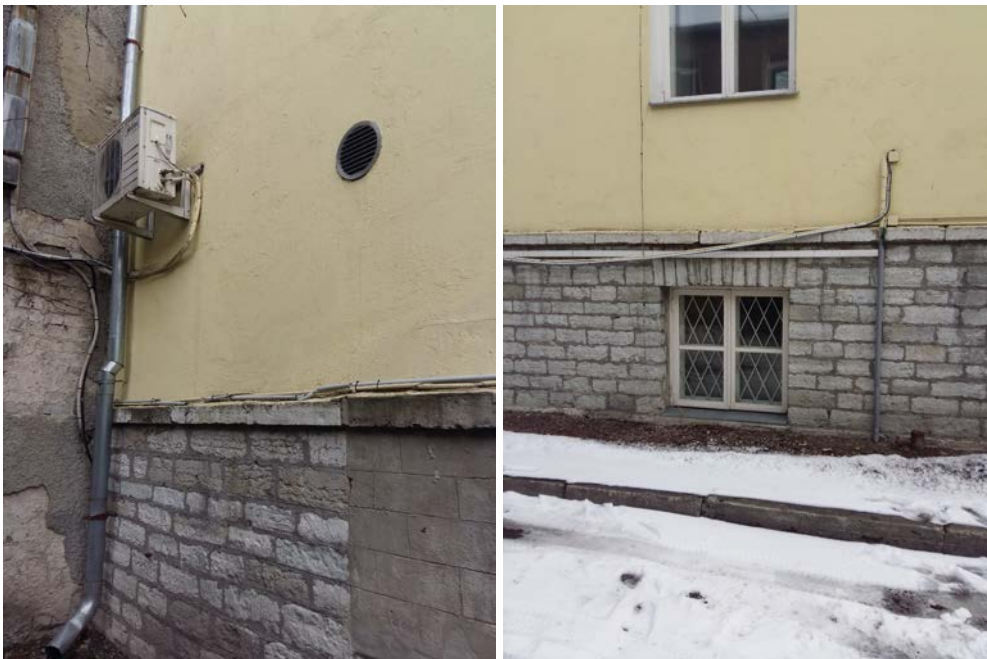
Foto 73 ja 74. Sisehoovi poolne fassaad. Autori foto.

- Fassaadi soojustamine ei ole lubatud.
- Sisehoovi poolne fassaad tuleb puhastada kaabeldusest, ventrestidest ja jahutusseadmetest (fotod 73 ja 74).

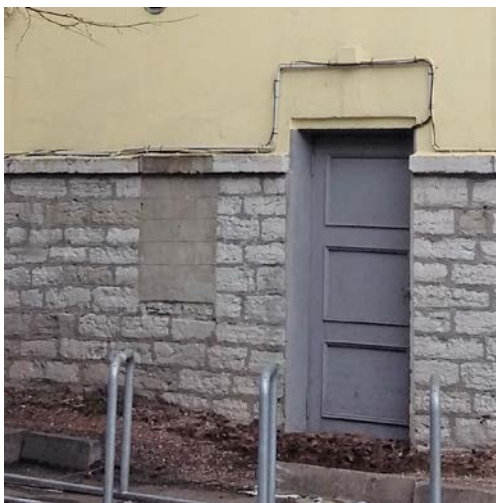
Foto 77. Kinniehitatud aknaava sisehoovi poolt. Autori foto.

- Sisehoovipoolne kinnimüüritud aknaava ja ukse võib taastada ajaloolise kujuga ning paigaldada akna ja ukse vastavalt 1949. aasta joonisele (fotod 77 ja 78).

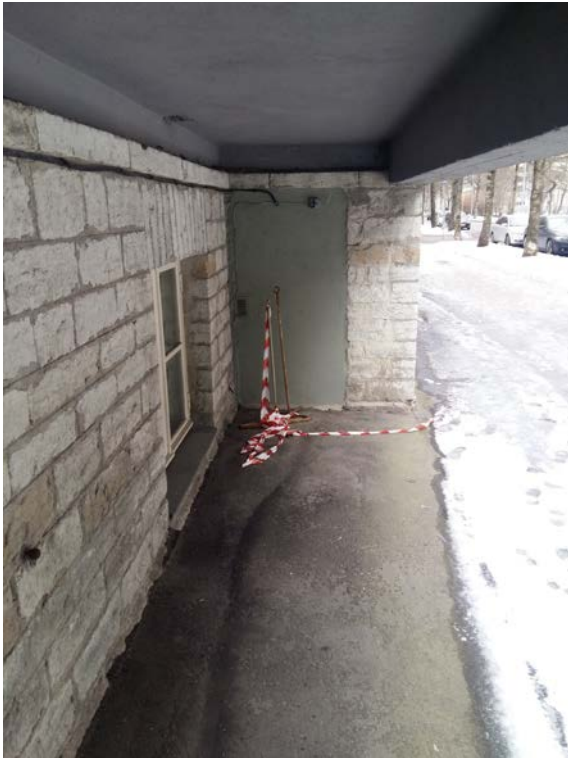
Foto 79. Kinniehitatud ukseava rõdu all. Autori foto.

- Rõdu all paiknev kinnimüüritud ava (foto 79) on lubatud avada ja paigaldada uks vastavalt 1949. aasta joonisele.

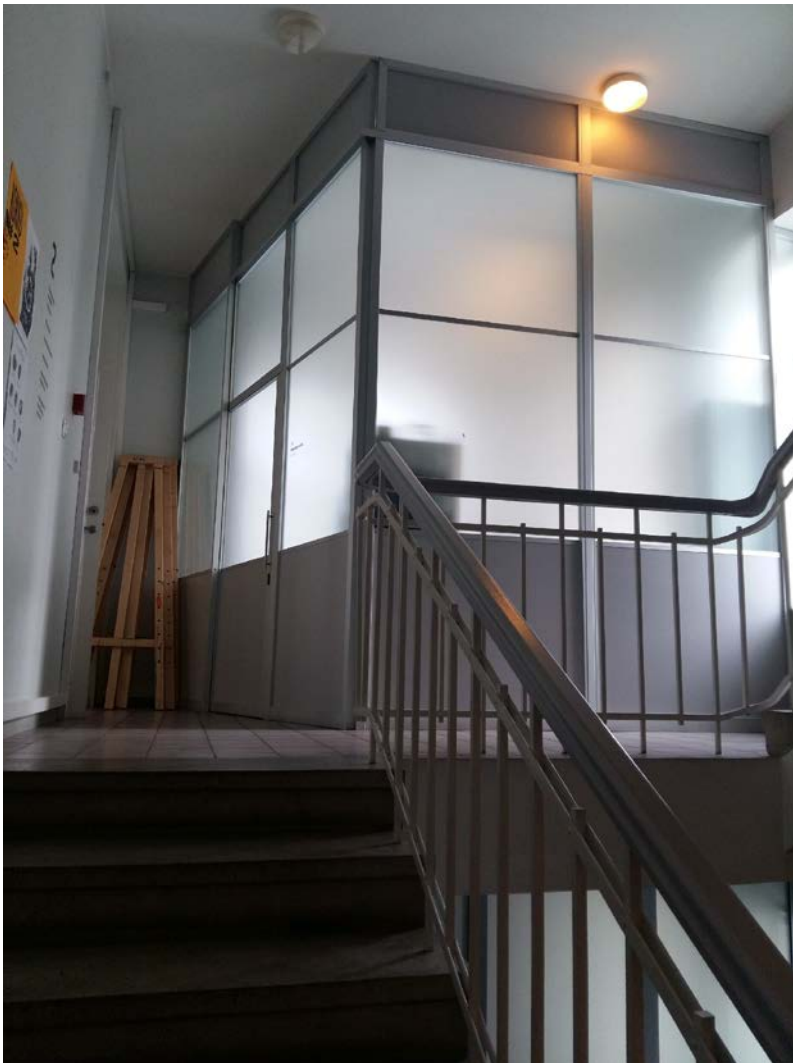
Foto 80. 1994. aastal ehitatud kergkonstruktsioonist vaheseinad. Autori foto.

- Trepikoda 1 (väärtuslik detail 12, vt lk 43) tuleb säilitada ja eksponeerida, paekiviastmed ja trepipiirded restaureerida. Siseava piirdega (väärtuslik detail 13, vt lk 44) säilitada ja eksponeerida.
- Trepikoda 2 (väärtuslik detail 14, vt lk 44) tuleb säilitada ja eksponeerida, paekiviastmed ja paekiviplaadid restaureerida.
- Trepikojal 1 ja 2 tuleb teha sondaazi uuringud.
- Keldrikorruse paekiviastmed (väärtuslik detail 15, vt lk 44) tuleb säilitada ja restaureerida.
- Sisekommunikatsioonid tuleb paigaldada varjatult, võib sisse freesida.
- 1., 2. ja 3. korrusel asuvad 1994. aastal ehitatud kergkonstruktsioonist vaheseinad tuleb demonteerida (foto 80).

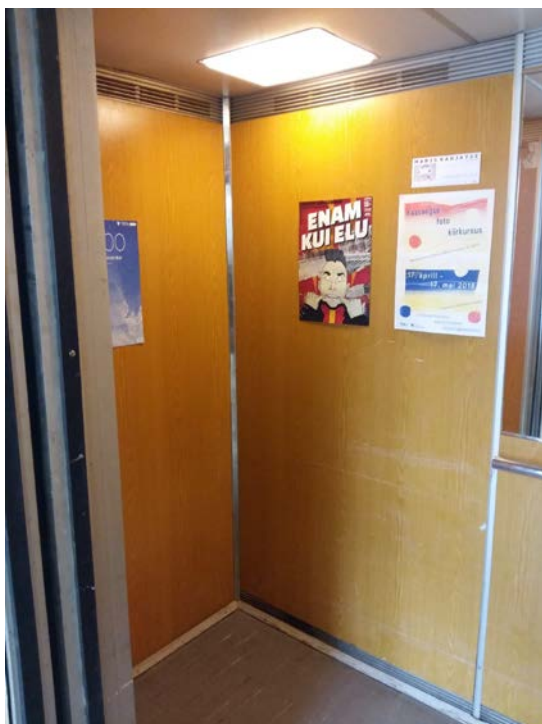
Foto 81. 1994. aastal ehitatud lift. Autori foto.

- 1994. aastal ehitatud lift tuleb asendada uuega (foto 81).

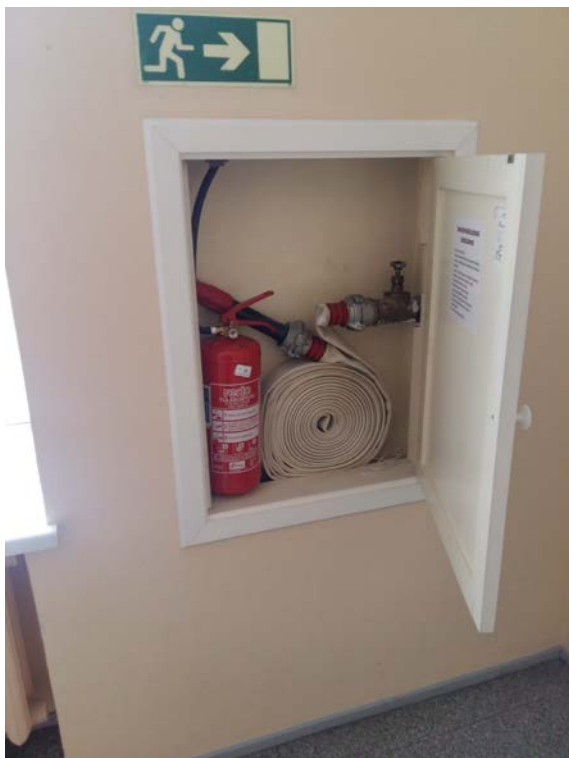
Foto 82. Sisseehitatud tuletõrjekapp. Autori foto.

- Niššid ja sisseehitatud kapid tuleb säilitada, vajadusel asendada uutega (foto 82).
- Kinniehitatud niššid võib avada.
