PUITMAJA RENOVEERIMINE KADRIORUS

Vesivärava tänav 13 ja Johann Köleri tänav 14a, Tallinn, Harjumaa

Arhitektuuri konserveerimise ja restaureerimise täiendkoolituskursuse lõputöö

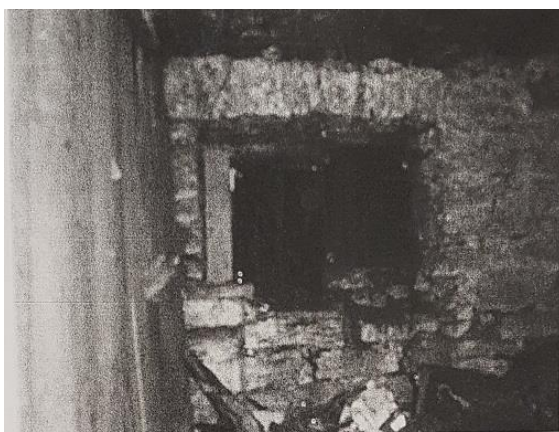
Foto nr.3. Keldri välissein. Keldri paekivist välisseina sisemine kiht on keldri akna juures lagunenu. Keldri akna kohal on paekivist lamevõlvilluses olevad paekivid allapoole vajunud ning sillus võib puruneda. Keldri aken on kaetud vineeriga.

Keldri välisseina oli nõrgestatud keldri akendega, kusjuures probleemseteks kohtadeks oli keldri akende paelsed lamevõlvsillused, mis võiksid puruneda, sest osa kivisid oli silluses allapoole vajunud.

Keldri akende kohal olevaid silluseid tuleb toetada nurkterasega või aknaavad kinni laduda, jättes tuulutavad. Sokkel ja keldri siseseinad tuleb krohvida. Keldri uste kohal olevaid silluseid tuleb tugevdada.“¹³

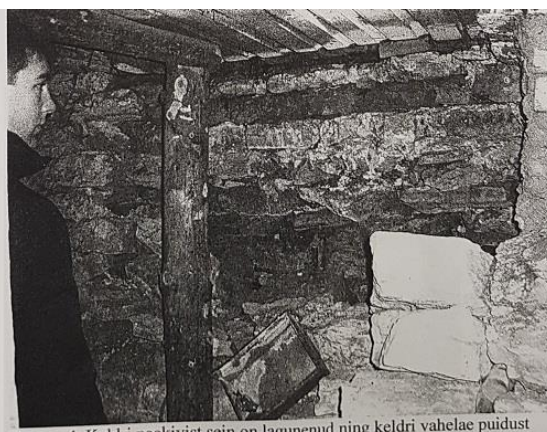
Foto nr.4. Keldri paekivist sein on lagunenu ning keldri vahelae puidust kandetala ei toetu enam keldri seinale, mistõttu vahelae kandetala alla on paigaldatud ajutine ümarpuidust post.

Kuna vundament oli väljapoole nõtkunud ning sisemine kiht ka oli lagunened, oli tunduvalt vähenened keldri vahelae toetuspind keldri välisseinal. Vahelae ühe puidust kandetala otstoetunud üldse seinale ning selle tala otsa alla oli paigaldatud ajutine ümarpuidust post.

„Hoone vundamentideks on keldri kandvad seinad, mis on väga halvas seisukorras. Vundamente tuleb kas lõikude kaupa asendada (toetades) või tuleb olemasolevate vundamentide välis- ja sisepinnale ehitada raudbetoonist „särgid“.

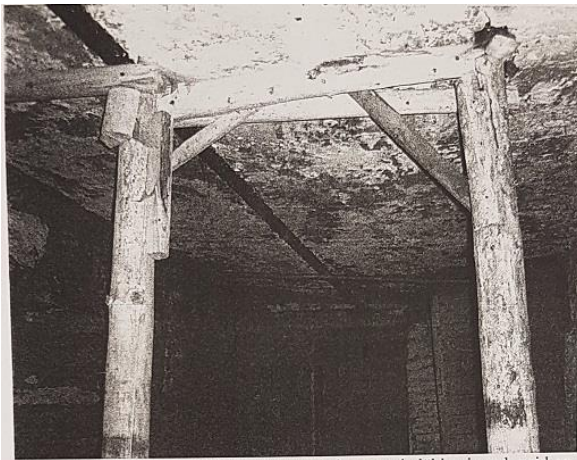
Keldris oli osaliselt terstalade vahele valatud betoonlagi ja osaliselt puitlagi. Vehelae kandvad terstalad olid roostes ja läbi vajunud, J.Köleri tänava majas neid oli alt toetatud ümarpuidust postidega.

Iseenesest mõistetavalt kaasnes terstalade läbivajumisega ka terstalade vahelise betoonlae läbivajumine ning sellega kaasnes betoonlae pragunemine, pragude laius oli kuni 30 mm.

Foto nr.9. Keldri laes on kandvad terstalad roostes ja läbi vajunud, neid on toetatud ümarpuidust ajutiste postidega. Terstalade vaheline betoonlagi on samuti läbi vajunud ja pragunenud.

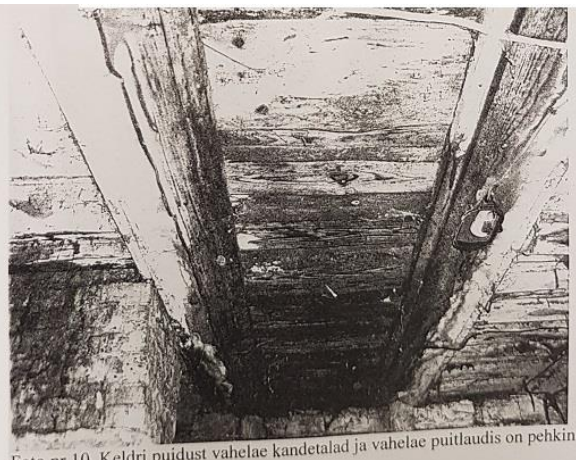
Puidust vahelagi oli suures osas pehkinud, laes olid vohavaid hallitusseened. Puittalad olid läbi vajunud ning mõnes kohas oli neid ka ajutiselt toetatud puitpostitidega. Köleri maja korteris nr.5 oli näiteks köögipõranda kalle ca 10 cm ja esiku põranda kalle ca 15 cm, mistõttu WC ust ei saanud avada.

Foto nr.10. Keldri puidust vahelae kandetalad ja vahelae puitlaudis on pehkinud.

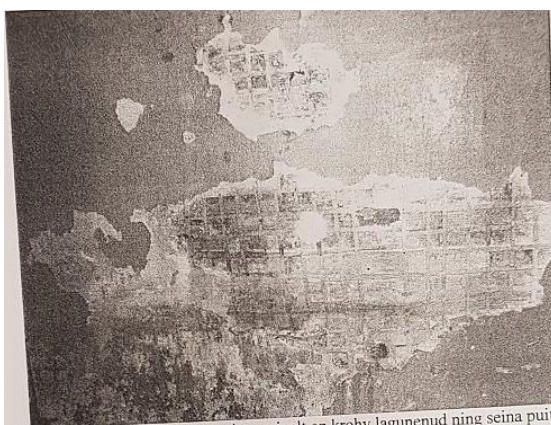
Foto nr.9. Korteris nr.11 vannitoa seinalt on krohv lagunened ning seina puitlaudis on kohati pehkinud.

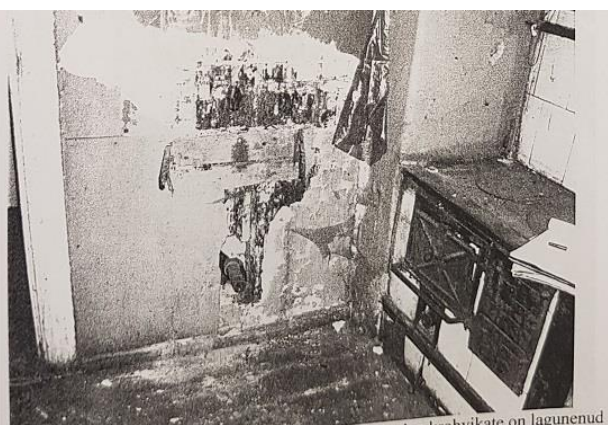
Foto nr.12. Korteris nr.7 köögi ja WC vahelise siseseina krohvikate on lagunened ja sõrestikseina puitlaudis on pehkinud.

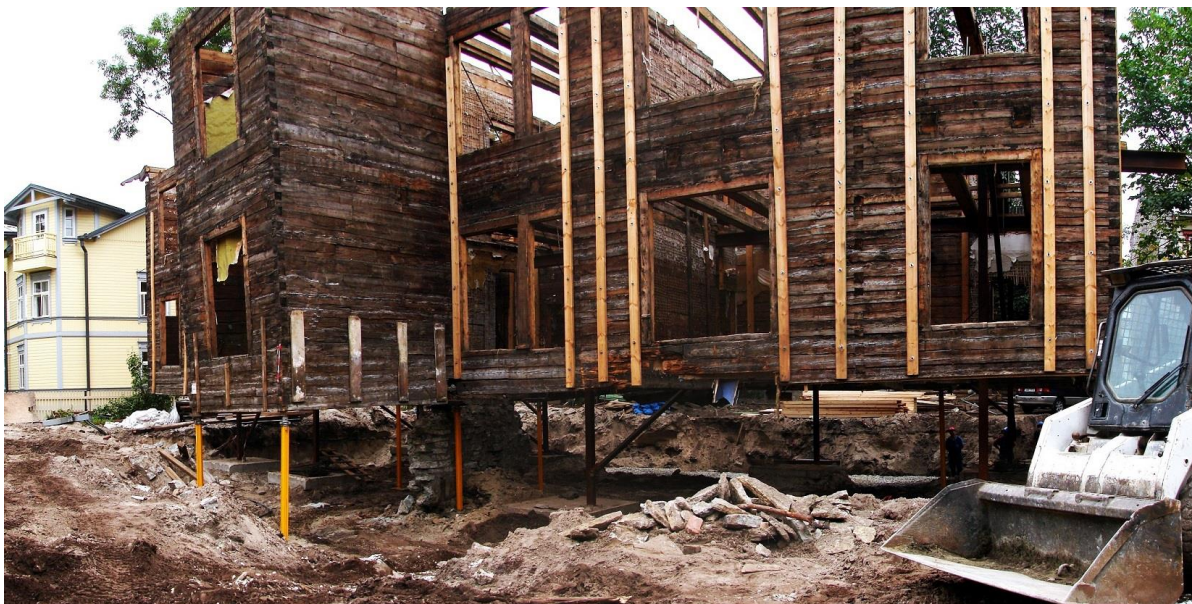
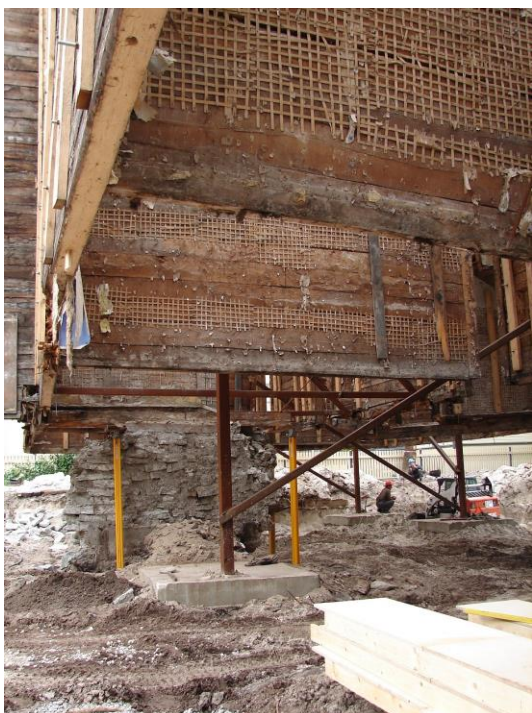
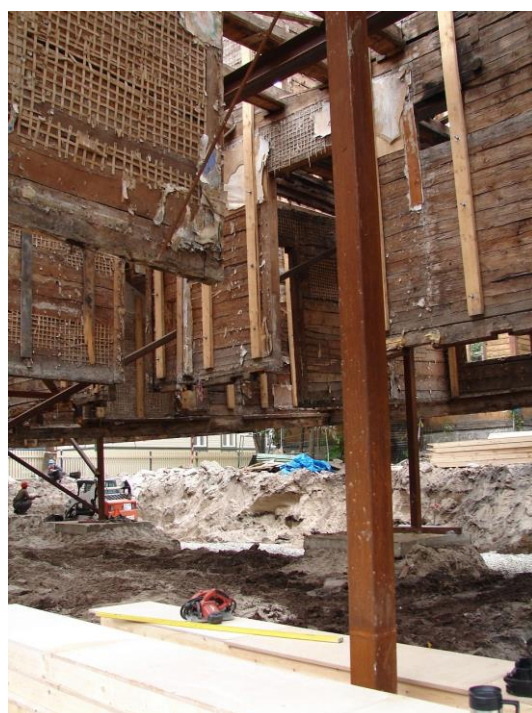
XIII. J.Köleri maja õhus²¹

Suureks murekohaks sai Köleri tänava asuva maja vundamenti seisund. Kui hakati seda kinnistamiseks tasapisi lahti kaevama siis vundament hakkas lagunema töötajate silmade all. Vundamenti juures oleva uue krundi eemaldamisega oli üsna selge olukord, et sellises seisundis ei saa vundament täita oma rolli. Tekkis olukord, kus oli selge, et maja renoveerimine planeeritud moel ei saa jätkata ja on vaja maja maha lammutada ja ehitada

Kultuuriväärtuste Ametis oli tehtud kindel otsus, et tuleb säilitada maja palkseinad. Olukorra lahendamine oli leitud projekti inseneride poolt lahendus, mis toll hetkel maksis lisaks 1 000 000 eesti krooni ja 2. kuu võrra rohkem tööd. Lahenduseks oli „riputada“ maja õhku, eemaldada kogu vana vundament ja ehitada selle asemele maja alla uus vundament.

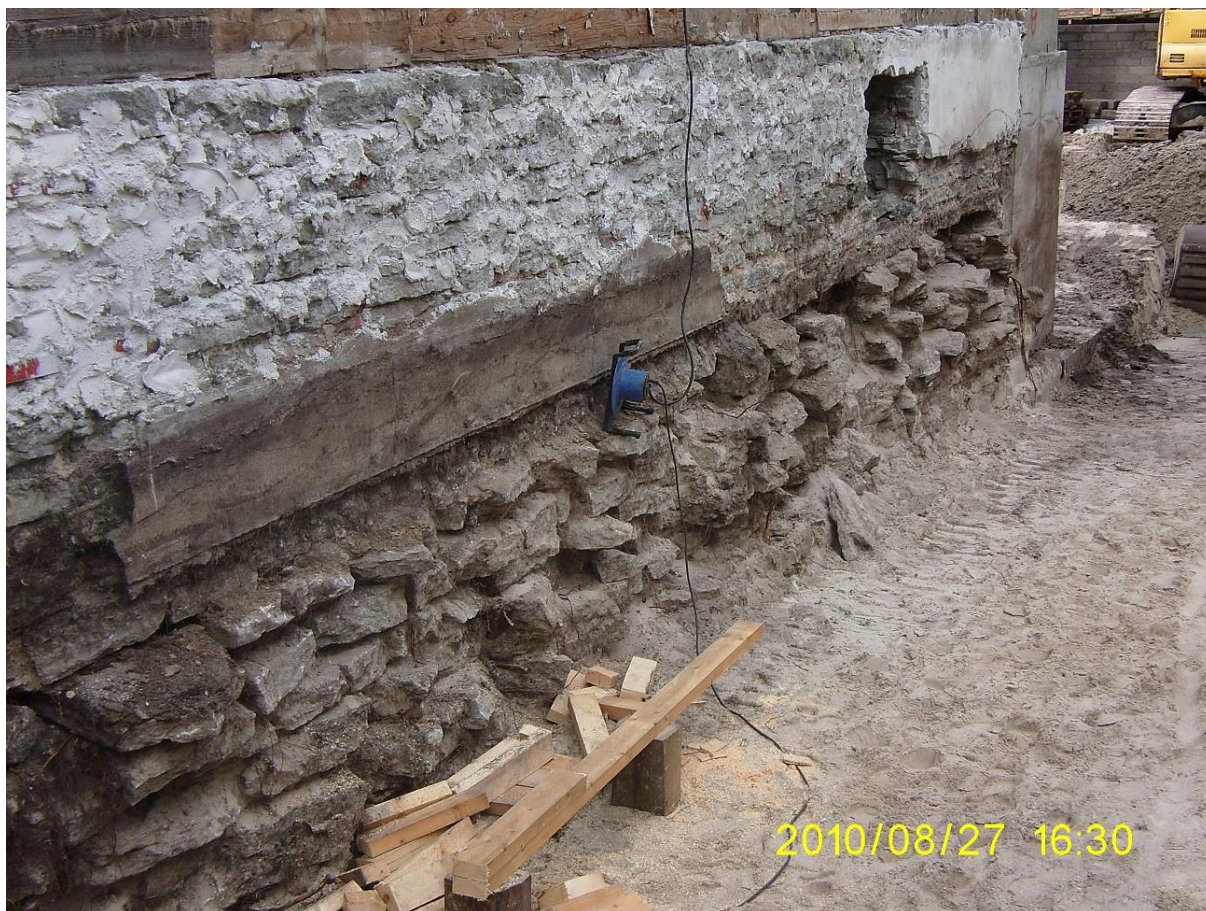
XIV. Vesivärava tn 13 vundament²²

Vesivärava tn 13 maja vundament oli paremini säilinud ja vajab vaid tugevdamist.

Maja sisehoovipoolse vundamenti osa võeti osaliselt maha, mis vastas projektile. See võimaldas teha maja alla vajadustele vastavat maa-alumist parklat. Seoses sellega arvutati ümber maja kandevundamenti seinte asukohad üle.
