**ÕRU ALGKOOLI TEHNILISE SEISUKORRA HINNANG JA
KONSERVEERIMISE ETTEPANEKUD**

Õruste küla, Valga vald, Valgamaa

2017/2018 õppeaasta
Arhitektuuri konserveerimise ja restaureerimise täiendkoolituskursuse lõputöö

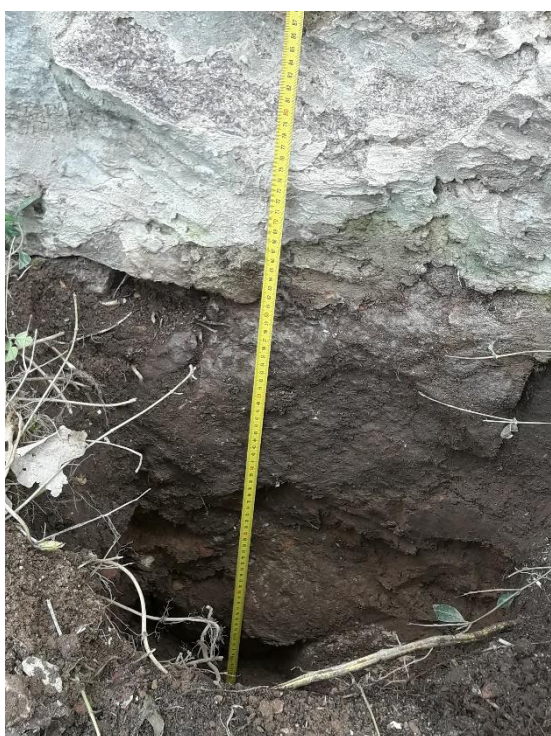
Vundamendist parema ülevaate saamise tagamiseks oli teostatud proovikaevand ehk vundament oli erinevatelt hoone külgedelt lahti kaevatud. Šurfikäigus selgus, et vundamendi kõrgus on 600 mm. (ill 5) Vundament ja ka hoone sokliosa koosneb maakividest ja nende vahed on segust tühjaks pudenenud. Hoone sein ääres sirgusid kõrged puud, mille juured kahjustavad ja kergitavad vundamenti. (ill 6) Lahtikaevamise käigus selgus ka, et vundamenti ümbritsev niiske pinnas koosneb taimedele meelepäraseks muutunud mullast ja ehitusjätmetest. Vihmaveesüsteemi puudumise tõttu pinnas märgus ja see on üheks vundamendi looklemise põhjuseks.

Foto 5. Vundament, autori foto

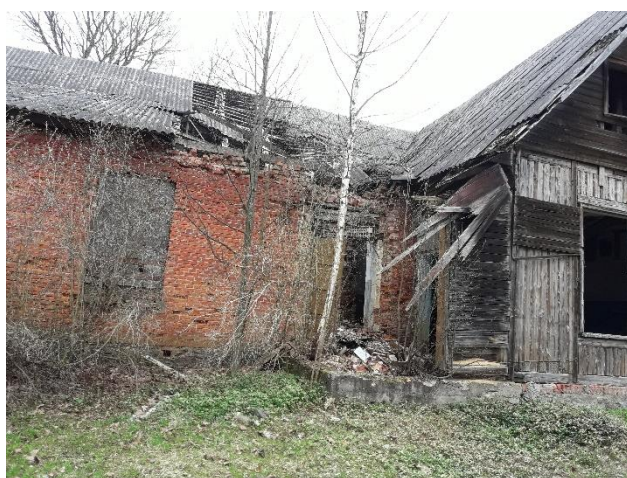
Foto 6. Puud ja põõsad ümber maja, autori foto

Konserveerimistöõde läbiviimisel on vajalik eemaldada kõik hoone sein läheduses kasvad puud, võimaluse korral, kännud maha freesida.

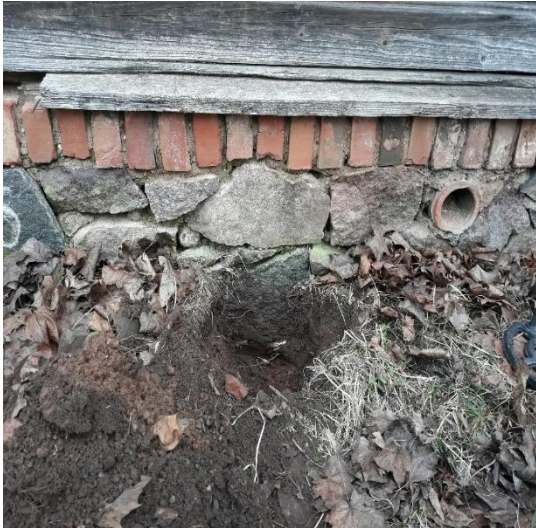
Pidev märgumine on kahjustanud maja sokliosa. Sokkel koosneb maakividest ja punasest telliskivist. Osaliselt on sokkel kaitstud lubja-tsemendi mördiga. Kohtades, kus puudub kaitse, puudub ka kividevaheline segu. (ill 7). Punane telliskivi on ajalisele katsumusele vähem vastu pidanud. (ill 8).

Foto 7. Sokli rahuldav seis, autori foto

Kivide väljakukkumise vältimiseks tuleb nende vahed täita mördiga. Punast telliskivi peab kaitsma tsingitud tilgapelekiga.

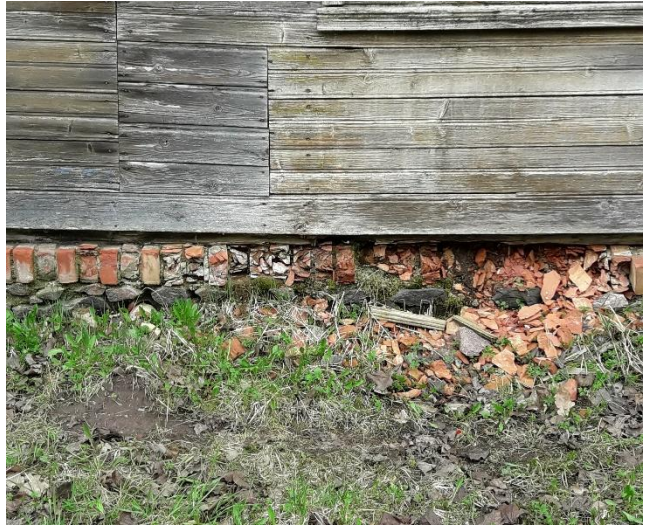
Foto 8. Sokli kahjustatud osa, autori foto

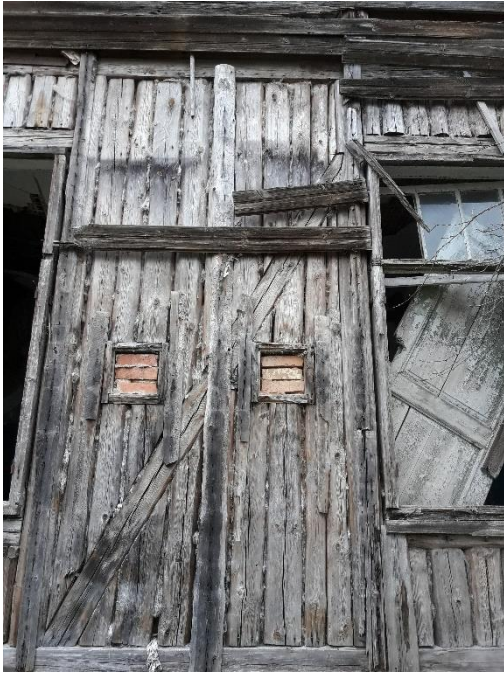
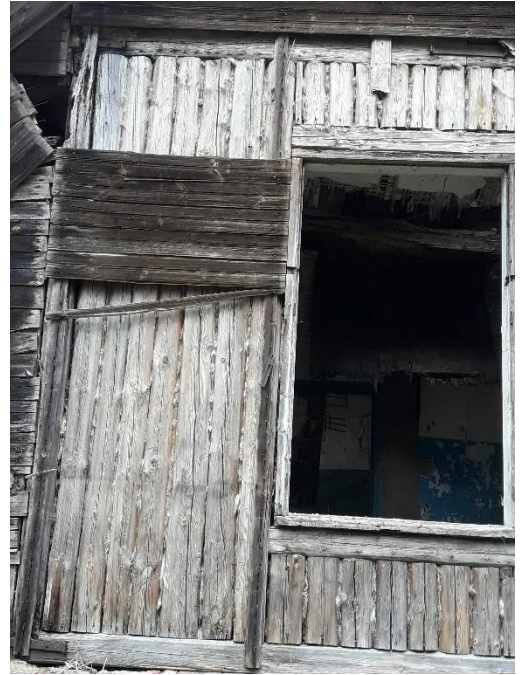
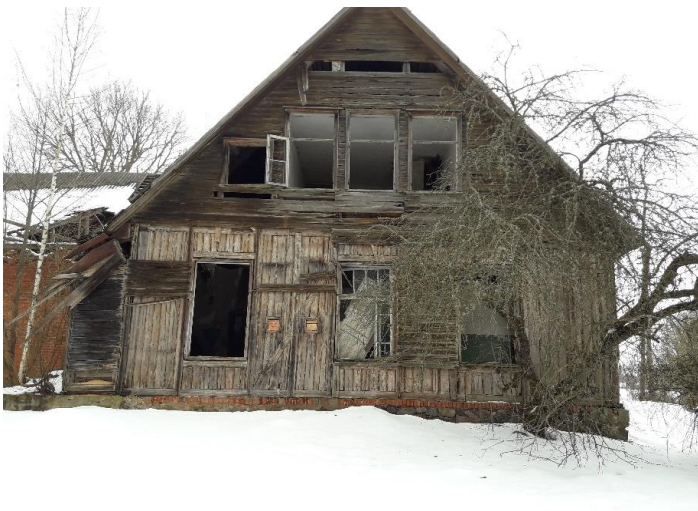
Kooli hoone välissein koosneb palkidest, mis on paigaldatud püsti. Sellist püstipalkseina nimetatakse sõrestikseinaks. Sõrestikseinale oli rõhkpalkseina ees mitu eelist: lühem ehitusaeg, sõrestiksein ei vaju, võimalus kasutada ka lühemaid puitpalke. (Joosep Metslang, Vana Maamaja, käsiraamat, lk 125-128). Kõige kahjustatuim koht on vundamendi pealne palksõrestik. Tuleb tunnistada, et kooli ehitamiseks oli kasutatud väga kvaliteetset puitmaterjali ja see on ainuke põhjus, miks sõrestiksein ei ole läbi mädanenud. Sõrestikseinale kus puudub kate, uv-kiirgus koos tuule ja vihmaga on põhjustanud materjali erosiooni. Kõige rohkem on kannatada saanud lõunapoolne külg. (ill 9,10,11)

Foto 11. Kahjustatud fassaadi üldpilt, autori foto

Konserveerida ehk puidu vananemist peatada aitab puidukaitsevahend ja looduslik värv. Selleks tuleb hoone lõunapoolne avatud sõrestiksein katta värvitu puidukaitsevahendiga. Puidukaitsevahendit valides tuleb veenduda, et see sobib kokku pealekantava värviga. Seejärel võib viimistleda seina mõne loodusliku värviga, näiteks puutõrvaõliga, tõrvavärviga. Edaspidi hakkab vananema ehk amortiseeruma värv, aga mitte sõrestiksein.

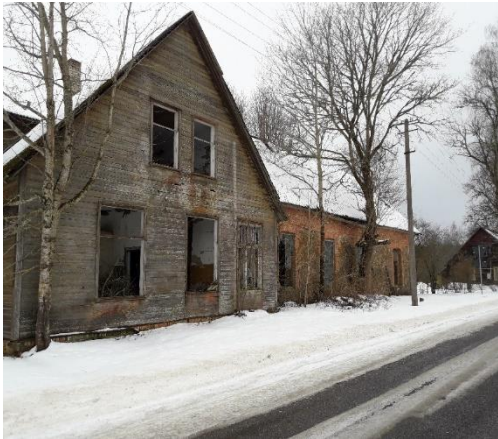
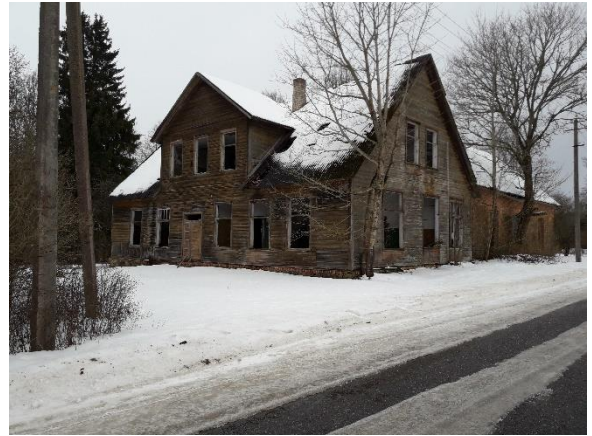
Teised majaküljed on kaetud voodrilauaga, seega on tagatud sõrestikseina kaitse. (ill 12,13)

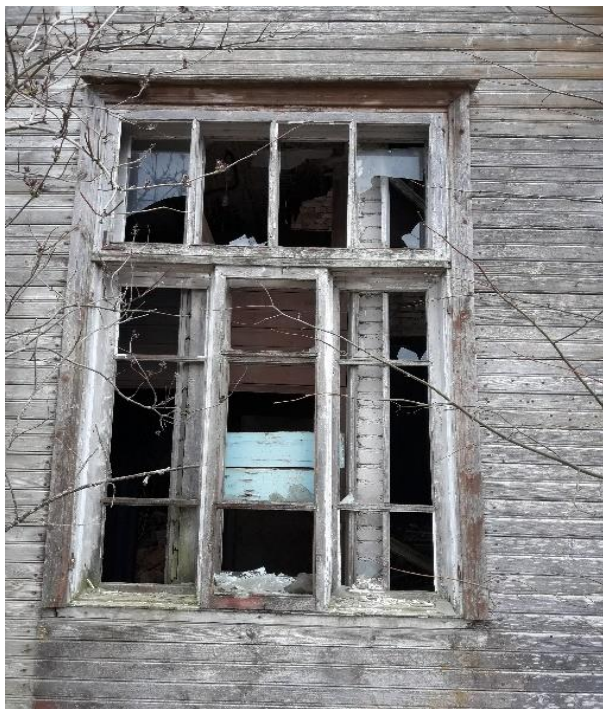
Hoone aknaraamid on säilinud, kuid puuduvad klaasid. (ill 14). Uste puudumise tõttu on hoonesse võimalik vabalt siseneda. (ill 15). Lastele sisenemine tekitab ohtlikke olukordi. Kool on täis rämpsu ja puuoksi, mida on võimalik kergelt põlema panna.

Foto 14. Katkised aknad, autori foto

Kõik hoone avatäited tuleb sulgeda eelnevalt puidukaitsevahendiga töödeldud vineerplaatidega. Vineerplaat on tugev ja peab kaua vastu.

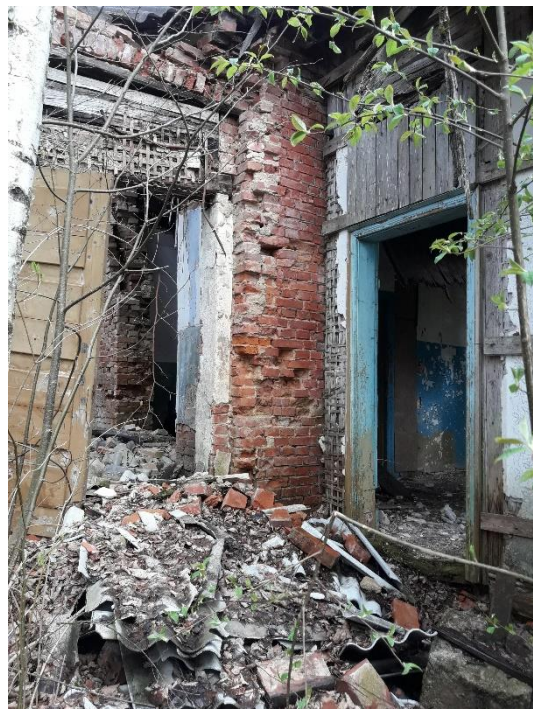
Foto 15. Avatud avatäited, autori foto

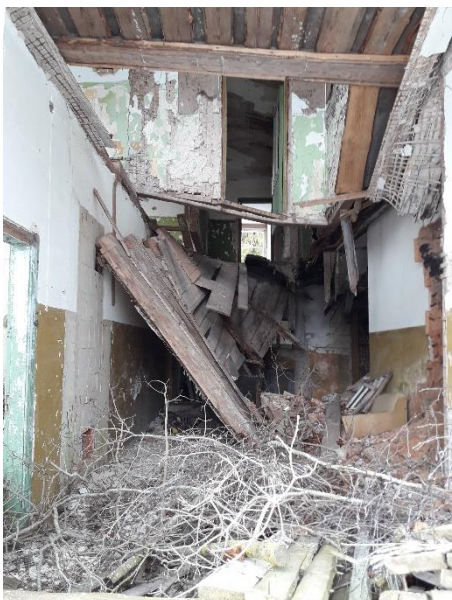
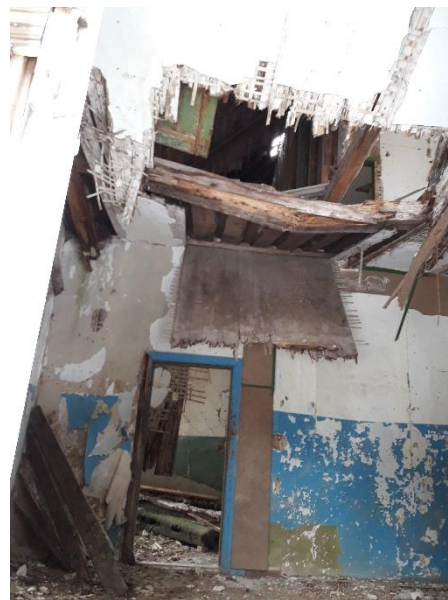
eemaldamine ning seda nii esimesel kui ka teisel korrusel. Tormituuled ja tuuletõmbus said eterniitkattele saatuslikuks. Pidev märgumine läbi aknaavade ja katuse vähendas hoone puitelementide ehk talade kandevõimet ja need kukkusid alla. (ill 16.17). Lisaks sellele on katusele väljaehitatud vintskapp, mille neelukoht on alati olnud riskialdis. (ill 18).

Foto 16. Sisse kukkunud talad, autori foto

Vaheseinad on rahuldavas olukorras. (ill 20,21). Nendele toetuvad märgunud talad on maha kukkunud või ripuvad. (ill 16,17).

Katusetarindi lähemal uurimisel selgus, et kohtades, kus eterniitkate on säilinud, on ka puitelemendid kuivad ja kahjustusteta. Soovitav on säilitada ajastutruu vana tarind tervikuna: sarikad pennid, postid. Katuse aukude kohtadel vajavad puitsarikad läbikuivamist ja mõned tugevdamist. Augud katusel võib kinni katta sama mõõtu eterniitplaatidega. (ill 19). Vanu eterniitplaate võib leida jäätmejaamadest. Mõned eraisikud hoiustavad eterniitplaate kuuris, kuna selle utiliseerimine on väga kallid. Eterniitplaate on võimalik paigaldada hoone katusele tõstuki abil. Samas on vajalik üle kontrollida neelu- ja liitekohad.

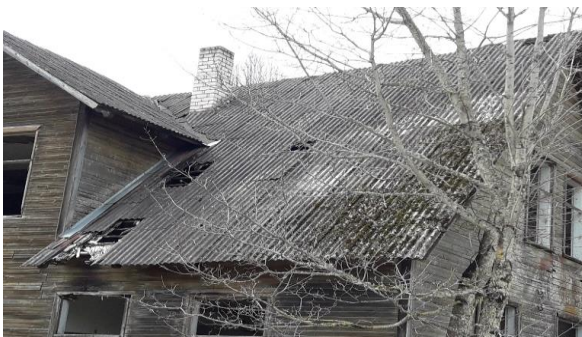
Foto 18. Neelukoht katusel, autori foto

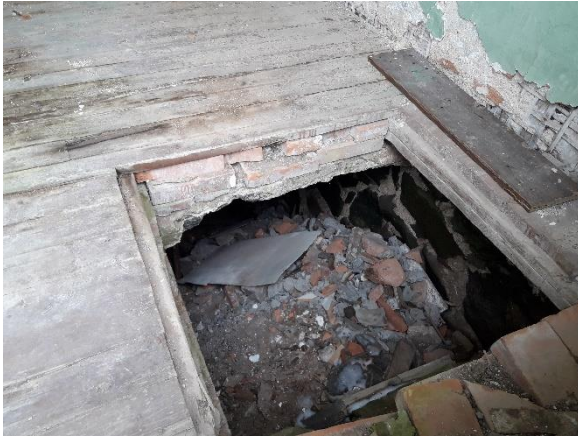
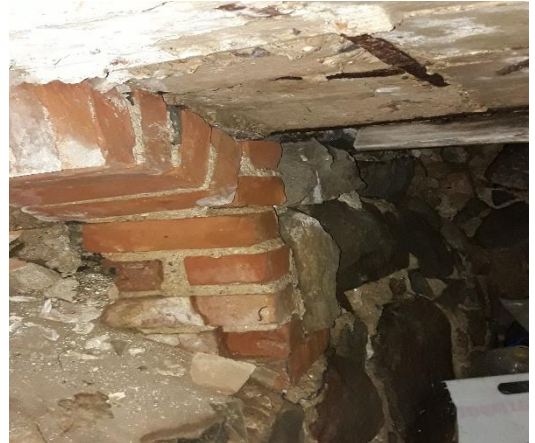
Koolihoones on kelder, mis on avani prügikotte täis. Tehtud piltidelt on näha, et maakividest sein on suurepäraselt säilinud. (ill 22,23).

Konserveerimistööd lõppevad siis, kui ka hoone sees on teostatud heakorratööd. Õruste küla elanik, kes on selle hoone täis reostanud, peab oma prügi välja vedama.

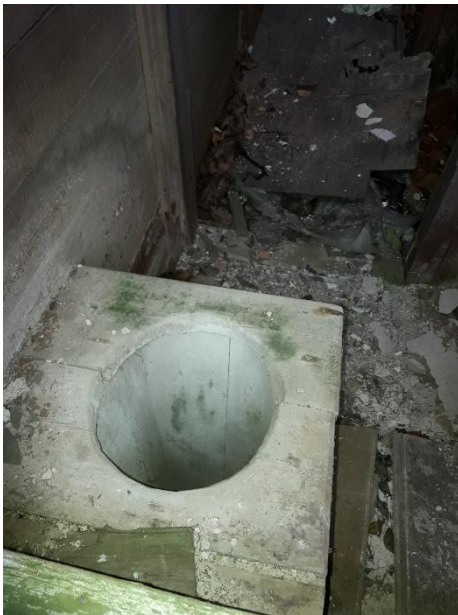
Hästi on säilinud kuivkäimla puidust WC-pott. (ill 24).
