**Muinsuskaitse eritingimused Staadioni tn 48//50//52//54
kinnistu jagamiseks ja Staadioni tn 48 hoone remont- ja
restaureerimistöde koostamiseks**

Staadioni tn 48, Tartu, Tartumaa

2017/2018 õppeaasta
Arhitektuuri konserveerimise ja restaureerimise täiendkoolituskursuse lõputöö

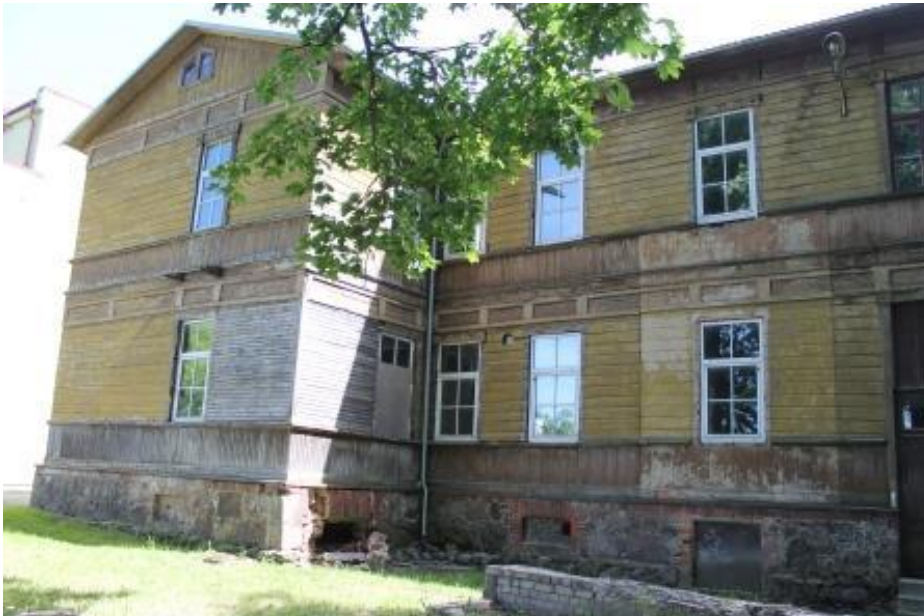
Foto 2. Vaade Staadioni tn 48 tagafassaadile. Esiplaanil näha lammutamisele kuuluv keldri juurde ehitis.

2. Hilisemad juurde ehitatud osad (hilisem keldri juurdeehitis hoone jõepoolisel küljel, peakorpuse kagu küljel asuv juurdeehitus) peab eemaldama (plaan 8 ja lisa 4, foto 2).

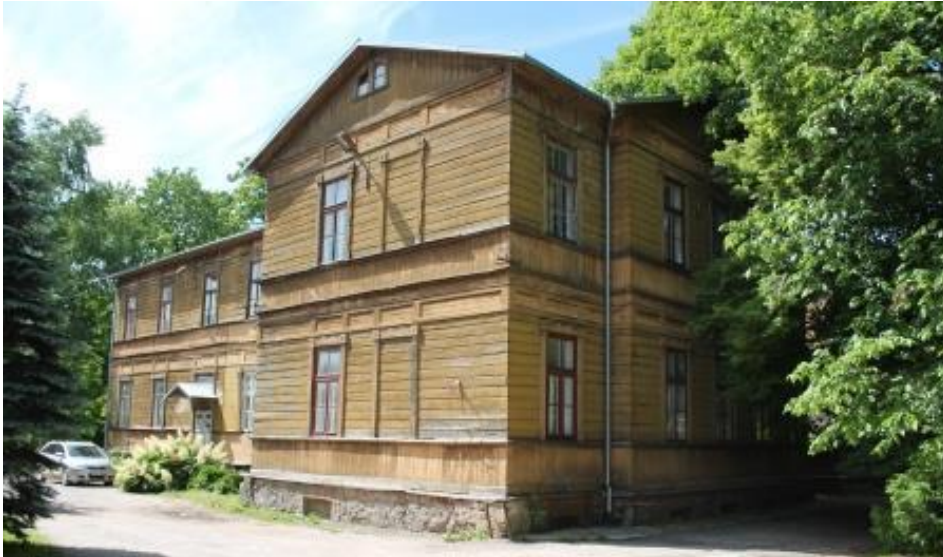
Foto 3. Vaade hoone idatiiva loodeseinale. Enamus idatiiva algsed aknad on vahetatud plastikraamide vastu. Algsed puidust piirdeliistud on eemaldatud. Nii loodeseinas kui ka kaguseinas on osa seina puitlaudise asemel kaetud krohviga, mis imiteerib ümbritsevat laudist ja fassaadi detaile.

9. Säilitada algupärane aknaavade paiknemine ja suurus.
10. Plastikaknad tuleb vahetada algupäraste akende puidust analoogide vastu (ruudujaotus ja profiil). Aknad peavad olema topeltraamiga, millest väliste raamide klaas on kinnitatud linaõlikitiga ning uued aknad tuleb viimistleda linaõlivärviga. Sisemisele raaile on lubatud paigutada pakettklaas.

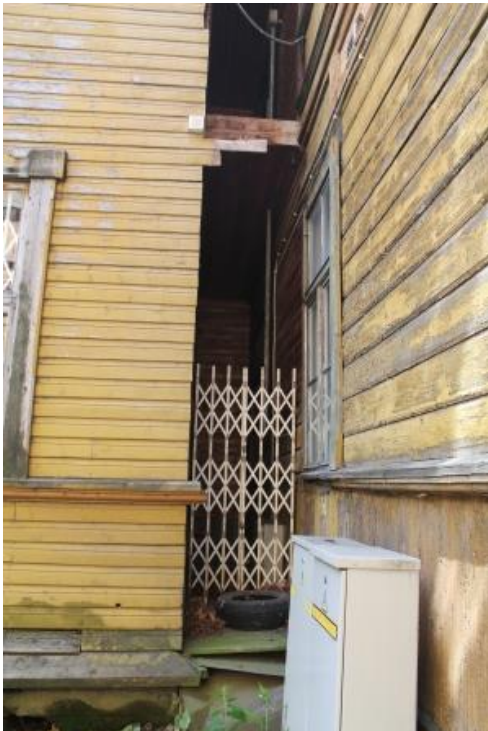
Foto 8. Juurdeehituste käigus tekkinud kummaline majasopp, kus peakorpuse küljeaken on vastasseinaga täiesti ära blokeeritud.

3. Kinni ehitada peakorpuse ja kagutiiva vahel asuv kitsas tühimik (plaan 10).
4. Säilitada algupärane ruumijaotus. Vajadusel võib mõned vaheseinad eemaldada, kuid ära märkima peab algse seinte asetuse. Näiteks säilitada osa seinte ülaosadest, mis annavad aimu algsest ruumiplaanist. Eelnevalt peab tegema kindlaks, et seinal ei esine maalingukihte, ning algseisundi dokumenteerima.

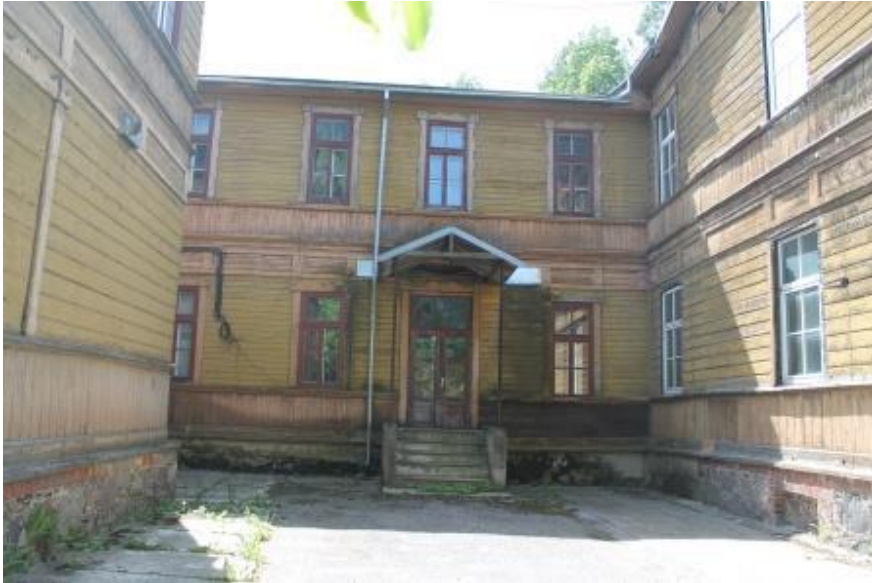
Foto 9. Hoone kõrvalsissepääs VU7. Näha algseid puidust aknaraame ja -piitu, uusi plastikraame, veekahjustusi laudisel ning fassaadi

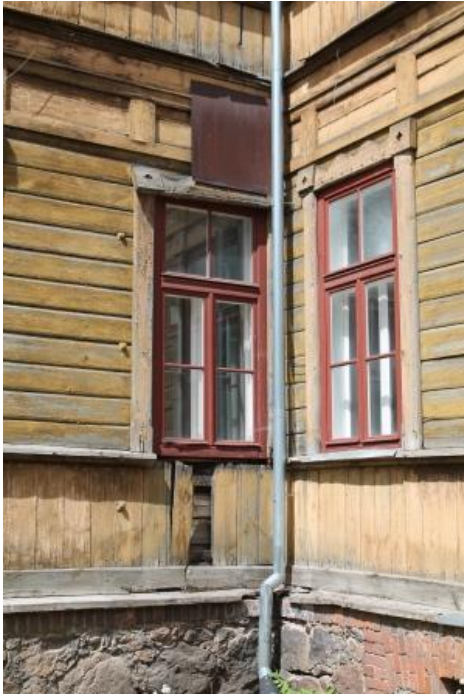
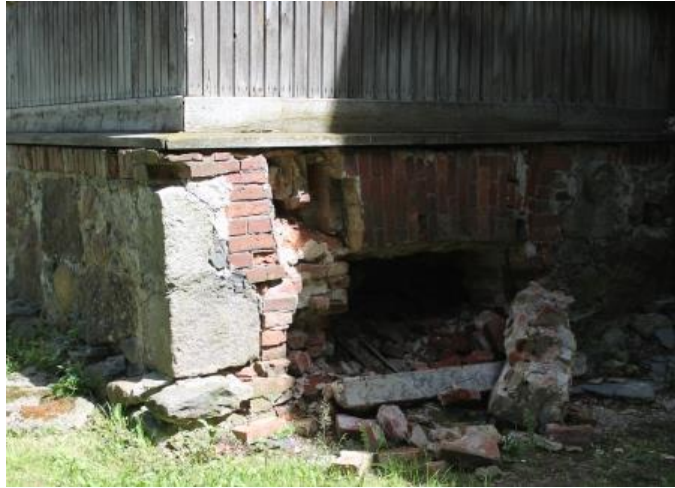
Staadioni tn 48 hoone välisfassaadil on näha niiskuskahjustusi laudisel. Osadel akendel puuduvad piirdeliistud. Kohati on näha vundamendis vajumisjälgi ning kadusid. Fassaadi viimistluskiht (linaõlivärv) on osaliselt maha kulunud.

Fotod 11 ja 12. Kahjustused hoone fassaadi laudisel ja vundamendis.

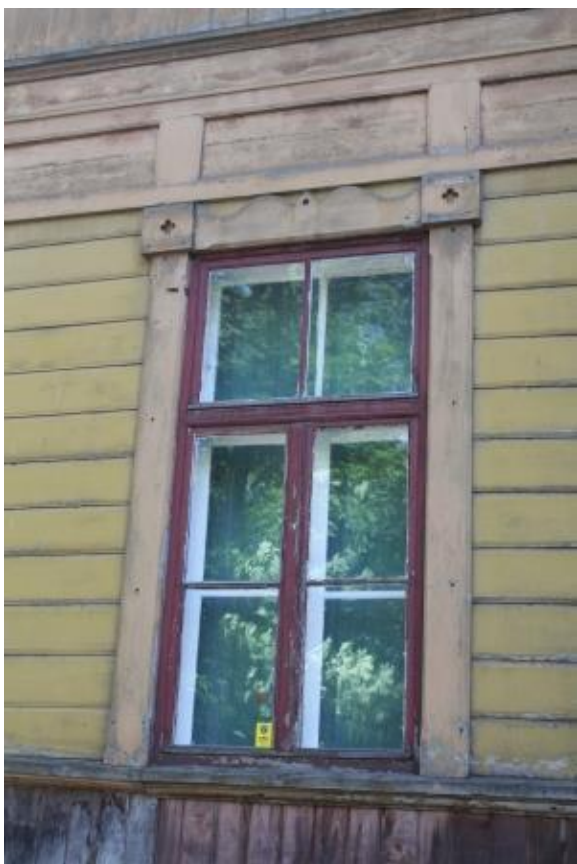
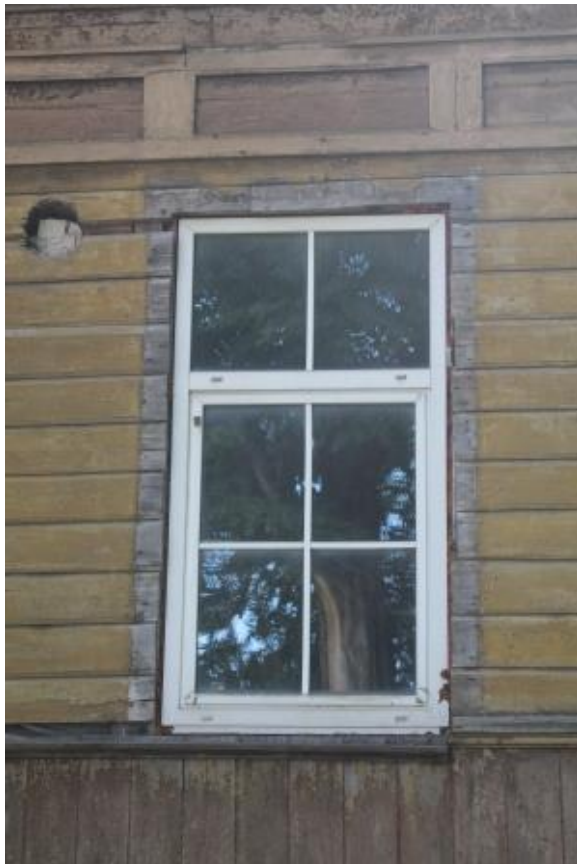
Fotod 14 ja 15. Näited säilinud algupärasest aknaraamist ja piirdeliistust (vasakul, A3) ning välja vahetatud plastikaknast, mis on jäetud piirdeliistuta (paremal, A53).

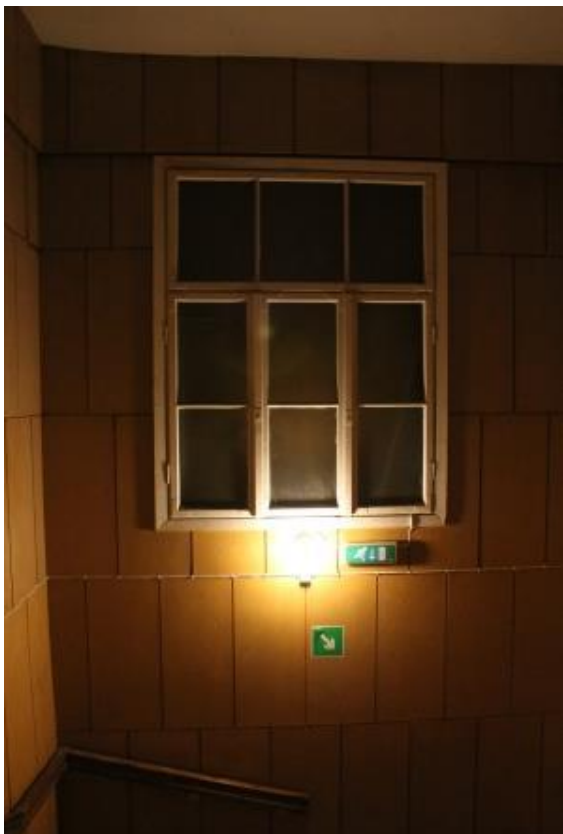
Foto 26. Peatrepikoja seinal asuv kinni ehitatud aken.

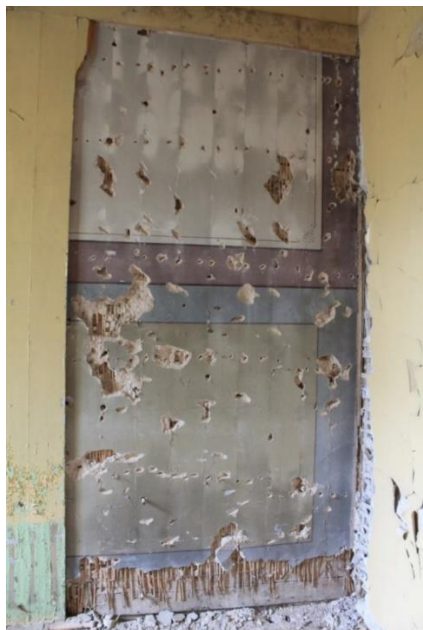
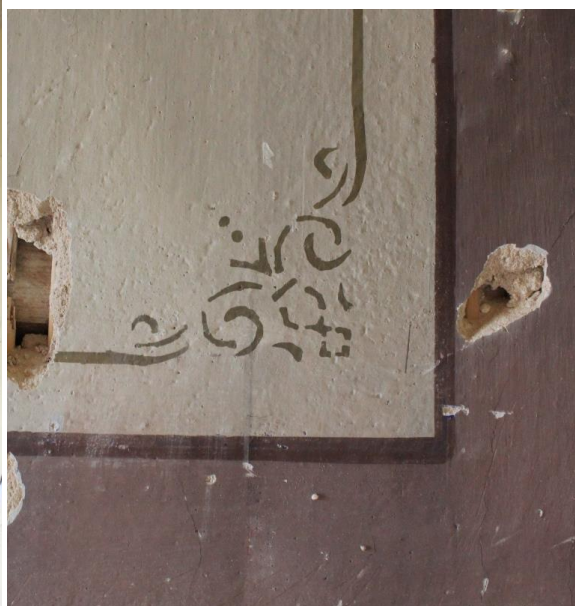
Väga vähe on säilinud algsest viimistluskihist, kuid loodetiiva teise korruse kagu nurga ruumis nr 145 on säilinud fragment seinale maalitud tahveldusest (foto 37, lisa 4).

Fotod 37 ja 38. Maalitud jaotus loodetiiva II korruse kagu nurga ruumis nr 145. Fotol 7 on näha maalingu nurgalahendus trafarett lähemalt.

8. Teostada värviuuringud, et välja selgitada ruumide algne kujunduslahendus. Loodetiiva teise korruse kagunurga ruumis nr 145 on säilinud fragment seinamaalist. Leitud maalingute fragmendid tuleb dokumenteerida, konserveerida ja „aknana“ eksponeerida. Säilinud fragmendi alusel võib teha ka rekonstruktsioon ülejäänud ruumi seintele.

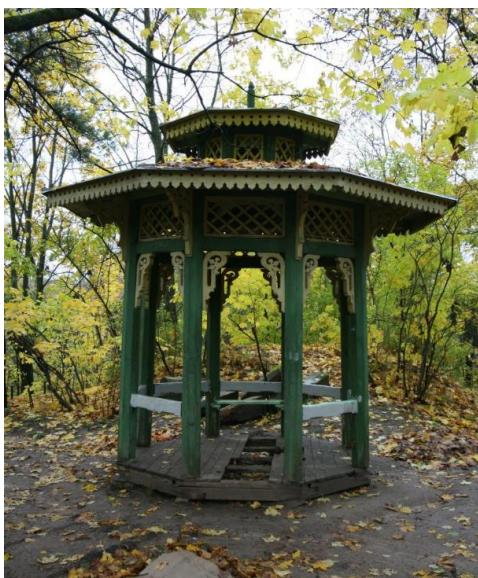
Foto 39. Krundi edelaosas asunud lehtla, mis on praeguseks hävinud (foto aastast 2008)

8. Soovitatav taastada krundi edela osas oleval haljasalal asunud lehtla (foto 39) analoogsete lehtlate eeskujul.
