WISMARI 13 HOONE ANALÜÜS

Objekti aadress (*Wismari tn 13, Tallinn, Harjumaa*)

Arhitektuuri konserveerimise ja restaureerimise täiendkoolituskursuse lõputöö

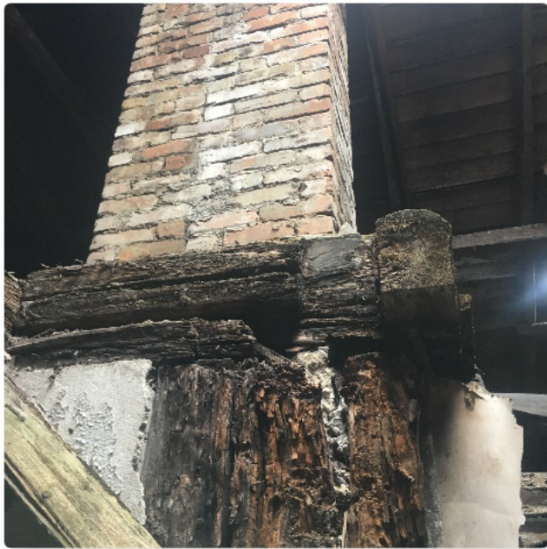
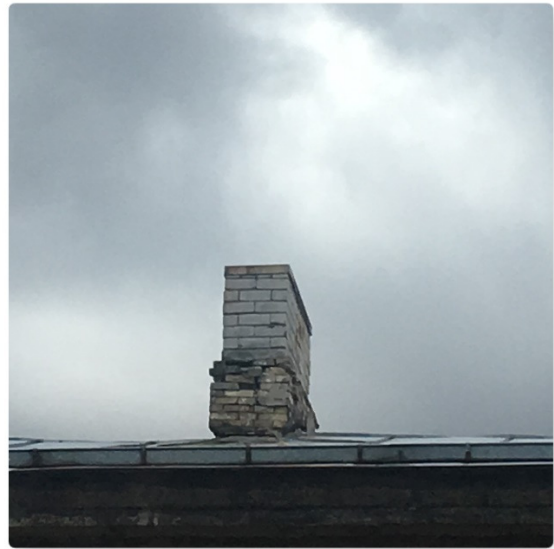
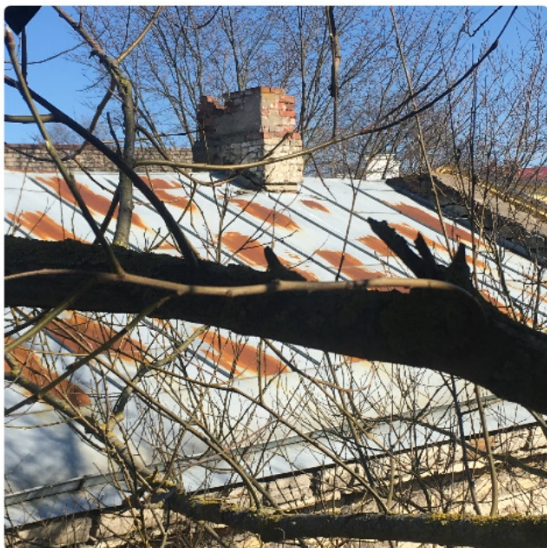
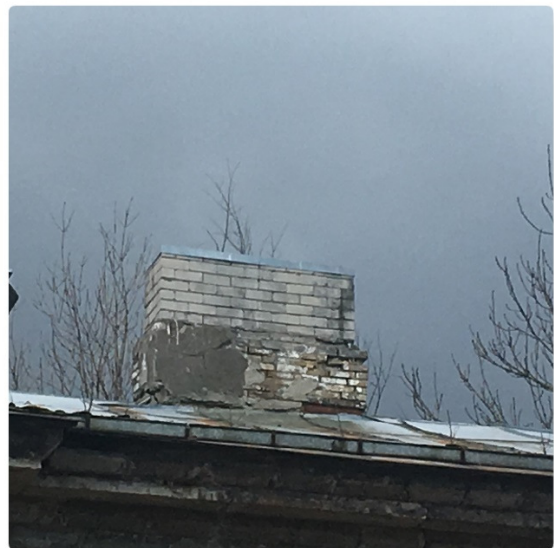
Korstnad

Hoonel on 3 korstnapitsi, mis on väga halvas seisus. Kasutatud on heledat ja punast tellist. Osaliselt on säilinud krohvitud pinnad.

Korstnapitside osa katuseharjast 0,5m allapoole tuleks lammutada ning taastada kõrge ilmastikukindlusega täistellistest. Korstnapitside ladumisel ja krohvimisel tuleks kasutada niiskuse toimele vastupidavat lubitsementmörti.

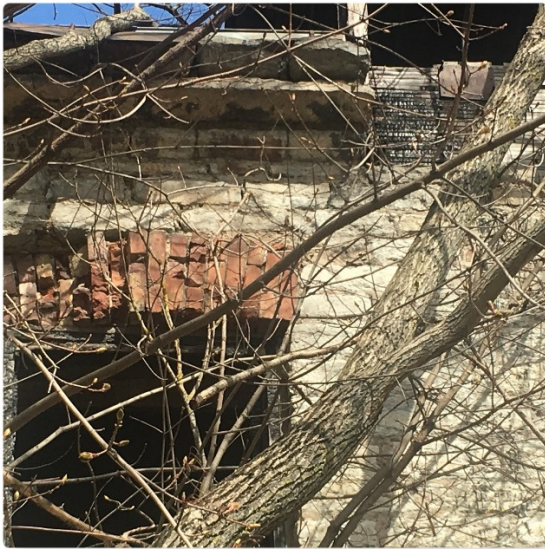
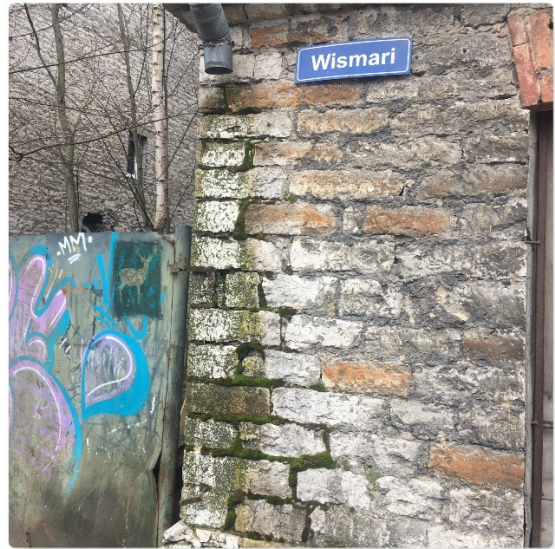
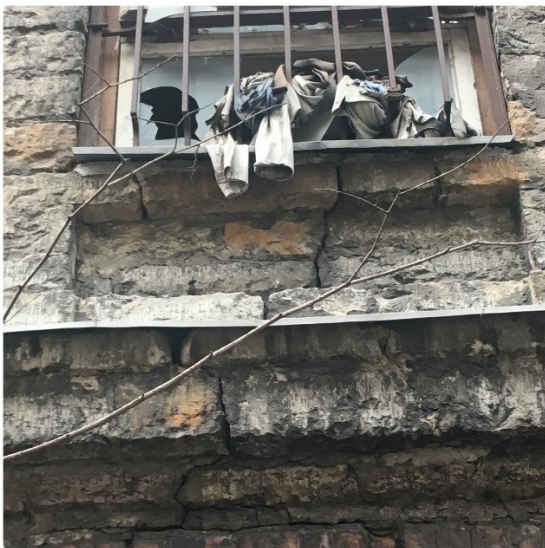
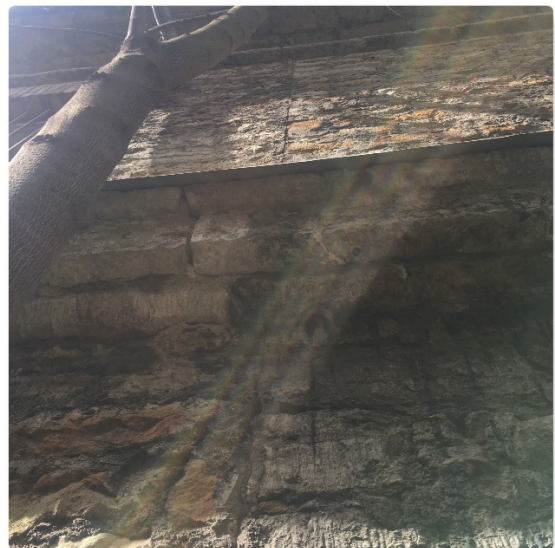
Praod ja kahjustused

Üldjoones on fassaad rahuldavas seisukorras. Suurema prao tuvastasin Toompuiestee poolset küljelt, kus oli märgata teise korruse aknasillusest tingitud telliste välja vajumised, mis oletuslikult võisid tekitada prao räästakarniisi. Ka kividevahelised vuugid on mõnes kohas mõrdist tühjad.

Paekivist välisseinad puhastada, täita tühjad vuugid lubimördiga.

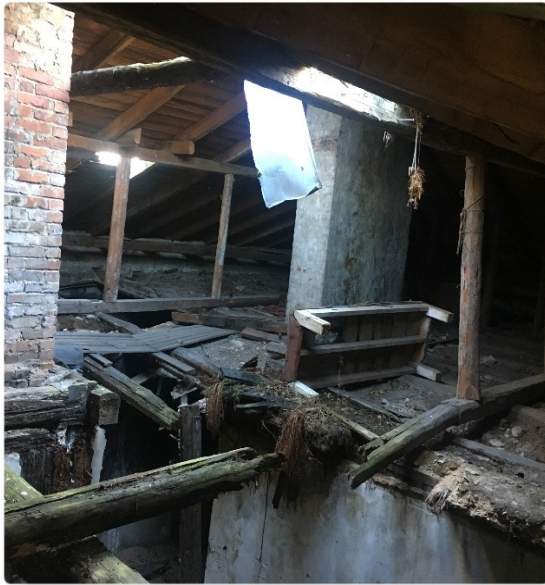
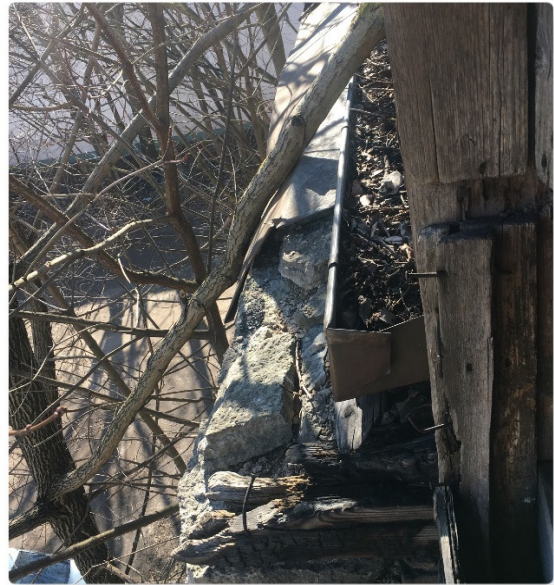
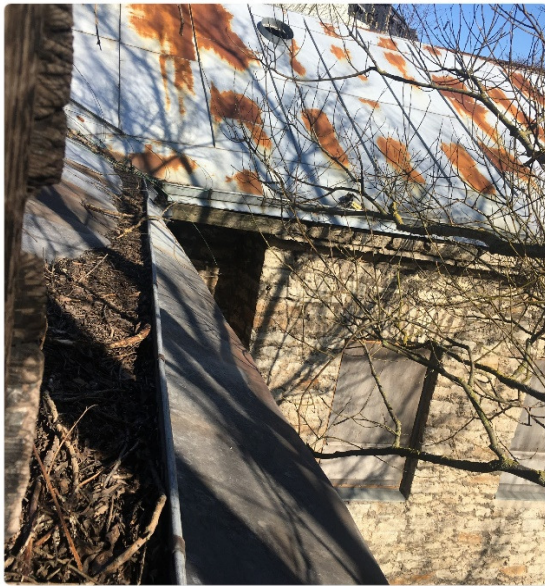
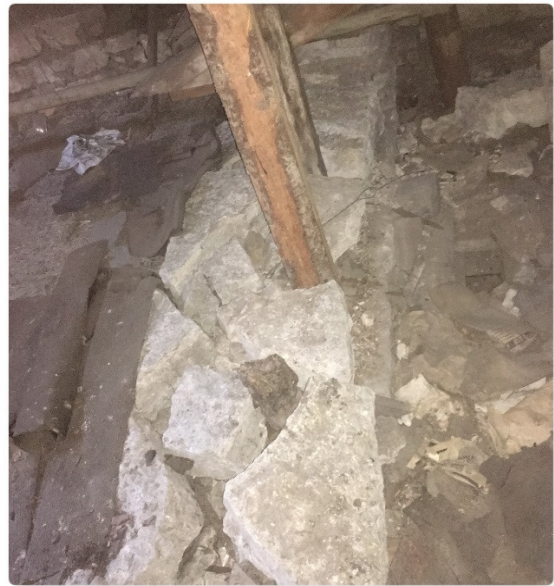
Katuse kahjustused

Kandekonstruktsioonis silmnähtavaid märke varasematest läbijooksudest ei ole ning konstruktsioonid tunduvad heas seisukorras olevat, v.a Wismari tn poolses tiivas, kus tulekahju käigus sai kannatada teise korruse hoone tšenter selle kohal oleva pööninguosa. Ilmselt on katus lahti tõmmatud kustutamise käigus ja jäänud katmata. Selle tulemusena on tekkinud vee ja niiskuskahjustused, mis on loonud soodsa pinnase mädanike ja hallitusseente tekkeks ja mille tulemusena on pehkinud ja niiskunud vahelaetalad tekitanud varingu.

Tundub, et katuse valtsplekk on säilinud originaalsena. Katusekate on laiguti roostetanud ja määrdunud, vihmaveesüsteemid ja katuse vihmavee suunajad on kaetud bioloogilise prahiga, nt. taimede ja sambla kihiga.

Juhul, kui ehitustöid koheselt ei alustata, tuleb põlenud katuse osa kinni katta, vältimaks edaspidiseid kahjustusi ilmastiku poolt.

Katuse katematerjalina kasutada originaal valtsplekk-katust, mis on kopeeritud 1:1 vana katuse järgi.

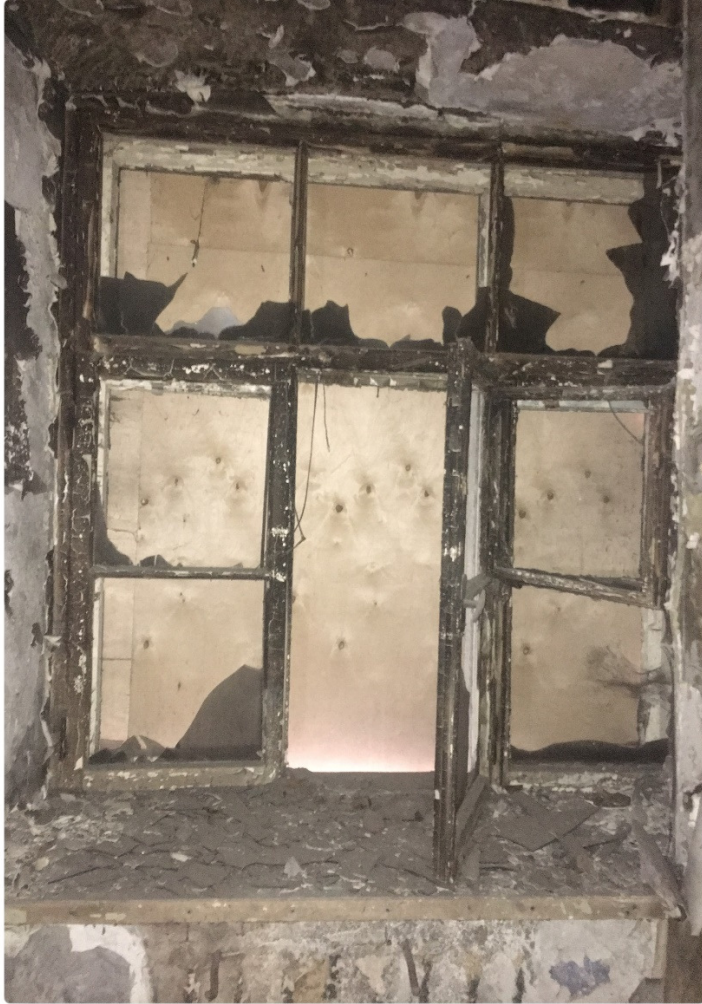
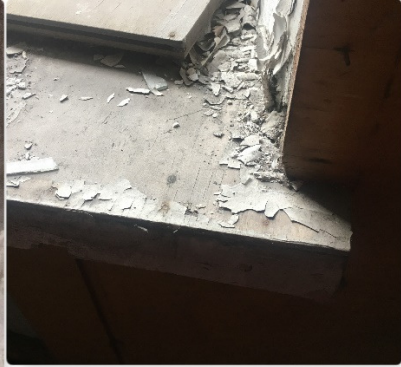
Aknad ja aknalauad

Hetke olukorras on hoone avatäited kinni müüritud või laudisega kinni löödud. Vaatluse korras õnnestus leida teiselt korruselt sarnane aken, mis kajastub 1948 aasta inventariseerimisjoonisel, mille alusel on aknad olnud kuuese ruudujaotusega ja välisüksed framuugiga tahveluksed.

Taastada hoone ajaloolised akna- ja ukseavad.

Uute ajastule vastavate aknaraamide tellimisel võtta eeskujuks säilinud kuuese ruudujaotusega aken ja projektis kajastunud framuugiga tahvelvälisused. Aluseks võtta 1948-nda aasta inventariseerimisjoonised.

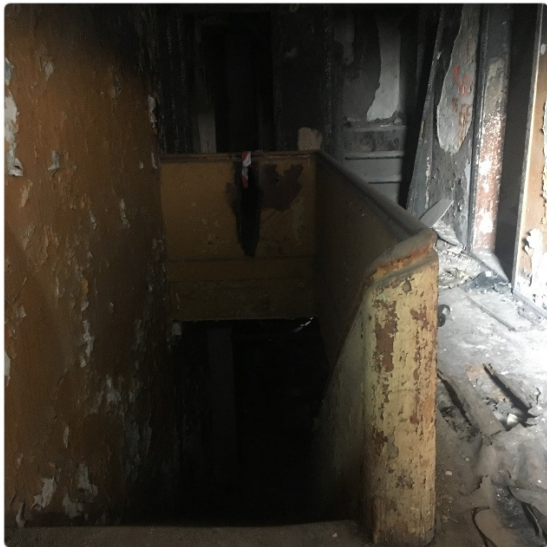
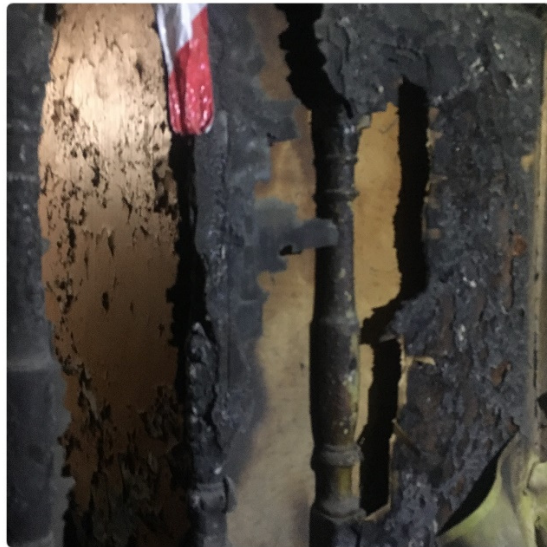
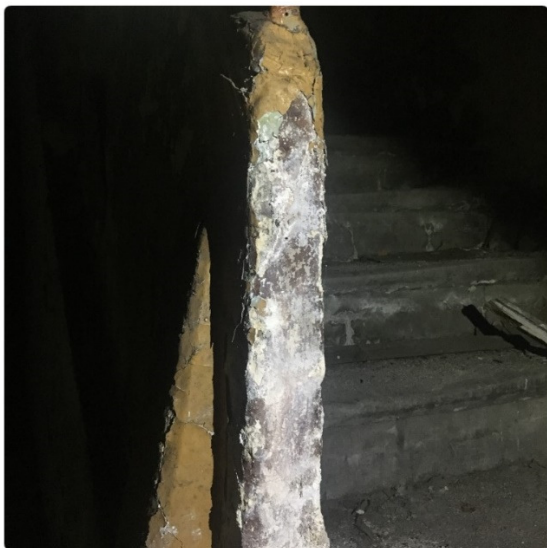
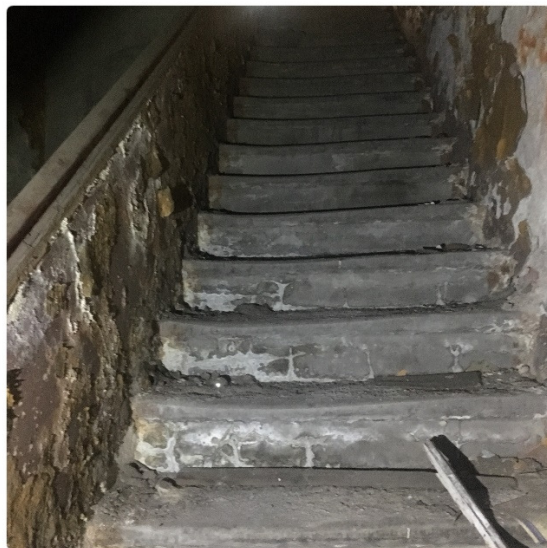
Peatrepp

Hoones on kaks paekivitreppi, mis on suhteliselt hästi säilinud, hoolimata niiskus- ja veekahjustustest ning tulekahjust. Trepipiirded on kaetud osaliselt vineeriga, osaliselt valatud ja osaliselt metallist. Peatrepi vineeriga kaetud osade alt oli võimalik tuvastada ilmselt originaalsed puidust treitud piirde püstpostid.

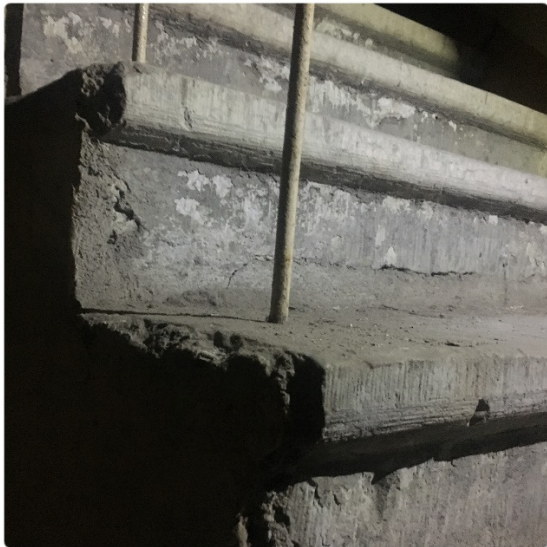
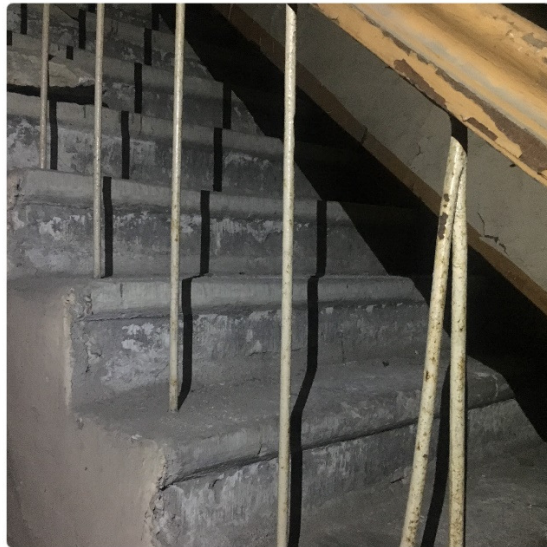
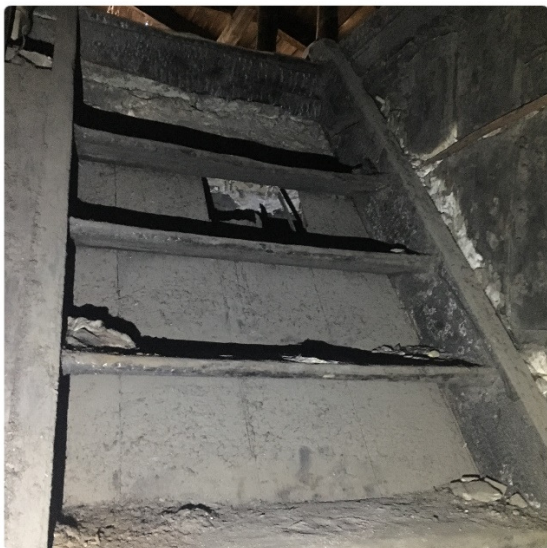
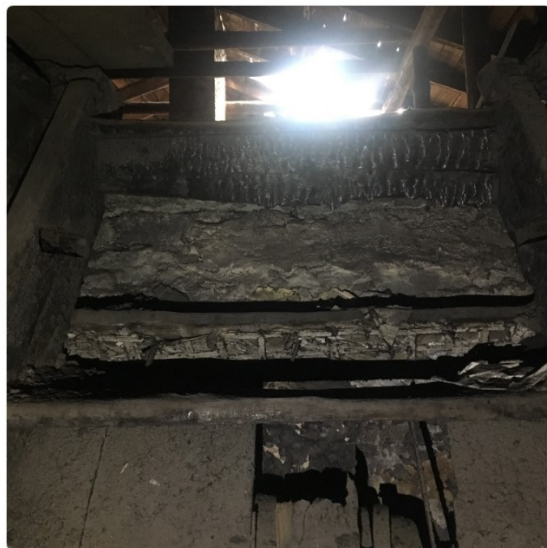
Hoovi- ja pööningutrepp

Suuremate kahjustustega ja äärmiselt ohtlikus olukorras on põõningule viiv puutrepp.

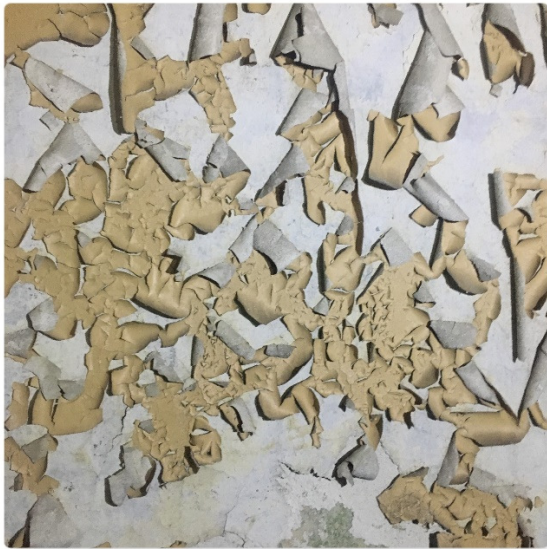
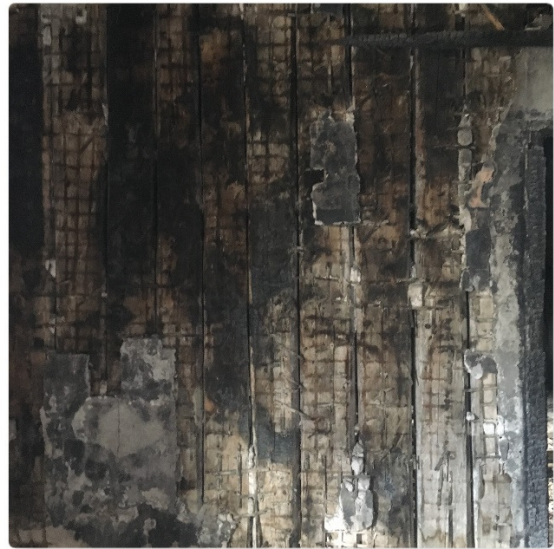
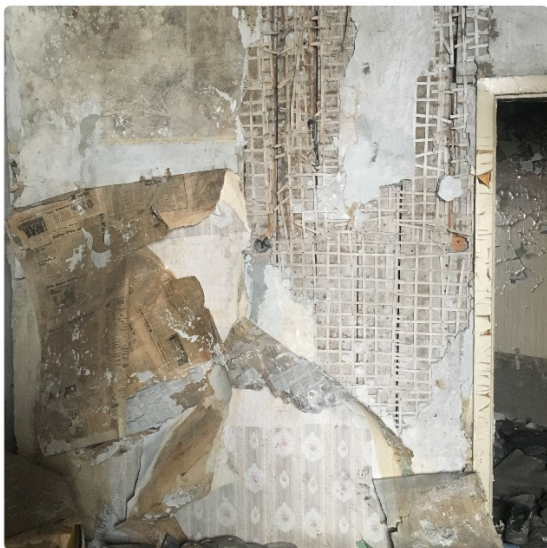
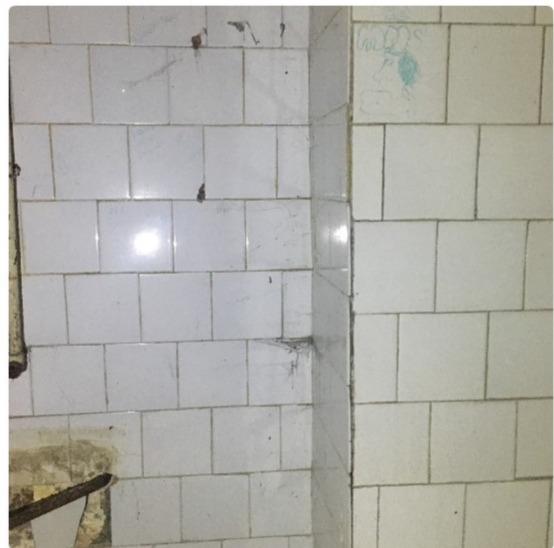
Siseseinad

Siseseinte viimiskihte oli mitmeid. Paekivi välisseinad seestpoolt olid krohvitud ja värvitud. Esimese korruse seinad olid valdavalt viimistletud värviga, värvkate on maha koorunud ja kobrutab. Niiskete ruumide seintel oli kasutatud Nõukogude aegseid keraamilisi plaate. Teise korruse seinad olid valdavalt tapetseeritud. Trepikodade, koridoride ja mõningate ruumide seinad olid värvitud.

Paekivist siseseinad puhastada, täita tühjad vuugid lubimördiga ja töödelda tolmutõkkega. Säilinud püstpalkseinad teisel korrusel säilitada, puhastada ja eksponeerida.

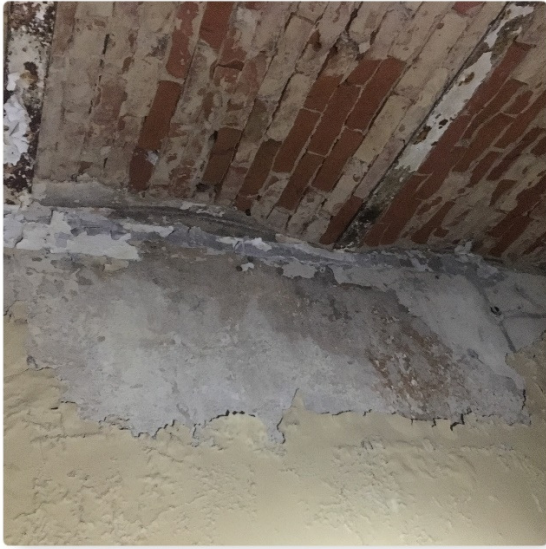
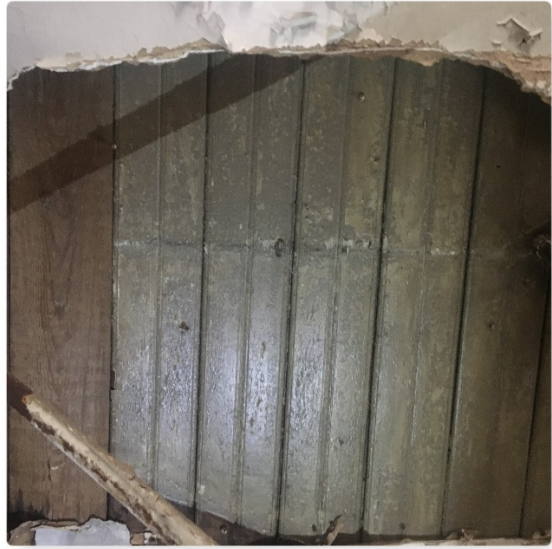
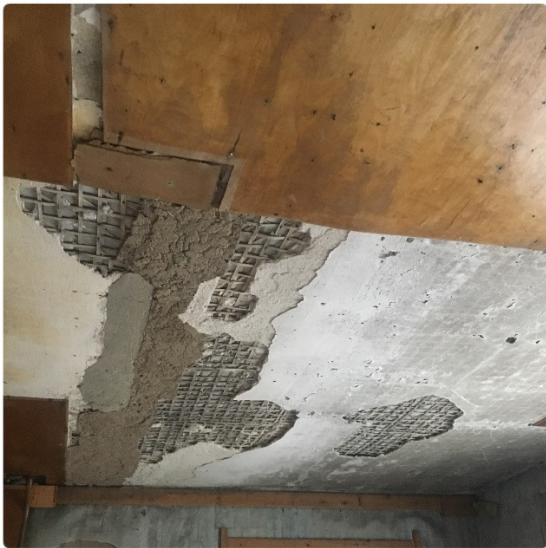
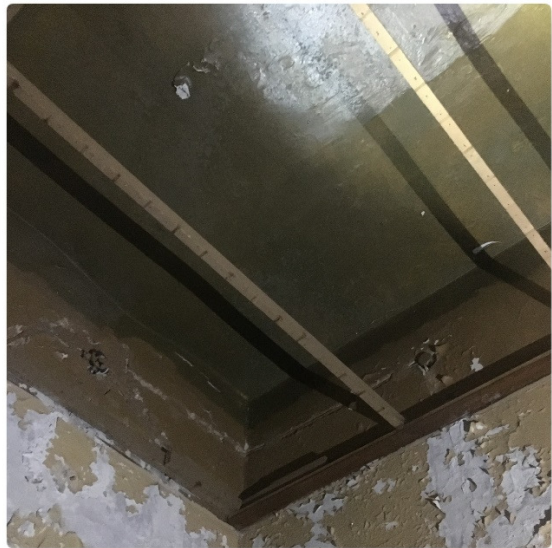
Laed

Peatrepikoja lagi on kaarja kujuga. Kuna lagi on tulekahjus tõsiselt kannatada saanud, siis ei olnud võimalik tuvastada, kas tegemist oli sama punasest tellisest laotud võlvlaesüsteemiga.

Teise trepikoja lagi on suuremas osas betoneeritud ja värvitud. Värvkate on maha koorunud ja kobrutab betoonlae vuugikohtadest.

Teise korruse vahelae konstruktsioon on puidust. Vahelae paksus ca 30-35 cm. Kandvad talad on käsitsi tahatud palkidest (20x20cm), mis pööningu poolt on katmata. Teise korruse lagi oli algselt kaetud laudisega. Käesoleva töö koostamise käigus oli võimalik vaadelda ainult teise korruse vahelae konstruktsiooni, kuna tulekahju käigus on osaline vahelagi jäänud avatuks. Vahelae konstruktsioonid tundusid olevat rahuldavas seisukorras v.a. tulekahjus kannatada saanud osa: läbivad niiskuskahjustused, mis on põhjustatud suuremal määral katusesse tekitatud ava tõttu.

Esimese korruse punasest tellisest võlvaleid puhastada kogunenud kultuurikihtidest, viia sisse parandused, kus see on vajalik. Viimistluskihina töödelda tolmutõkkega eksponeerimaks telliseid või viimistleda lubikrohvi või lubivärviga.

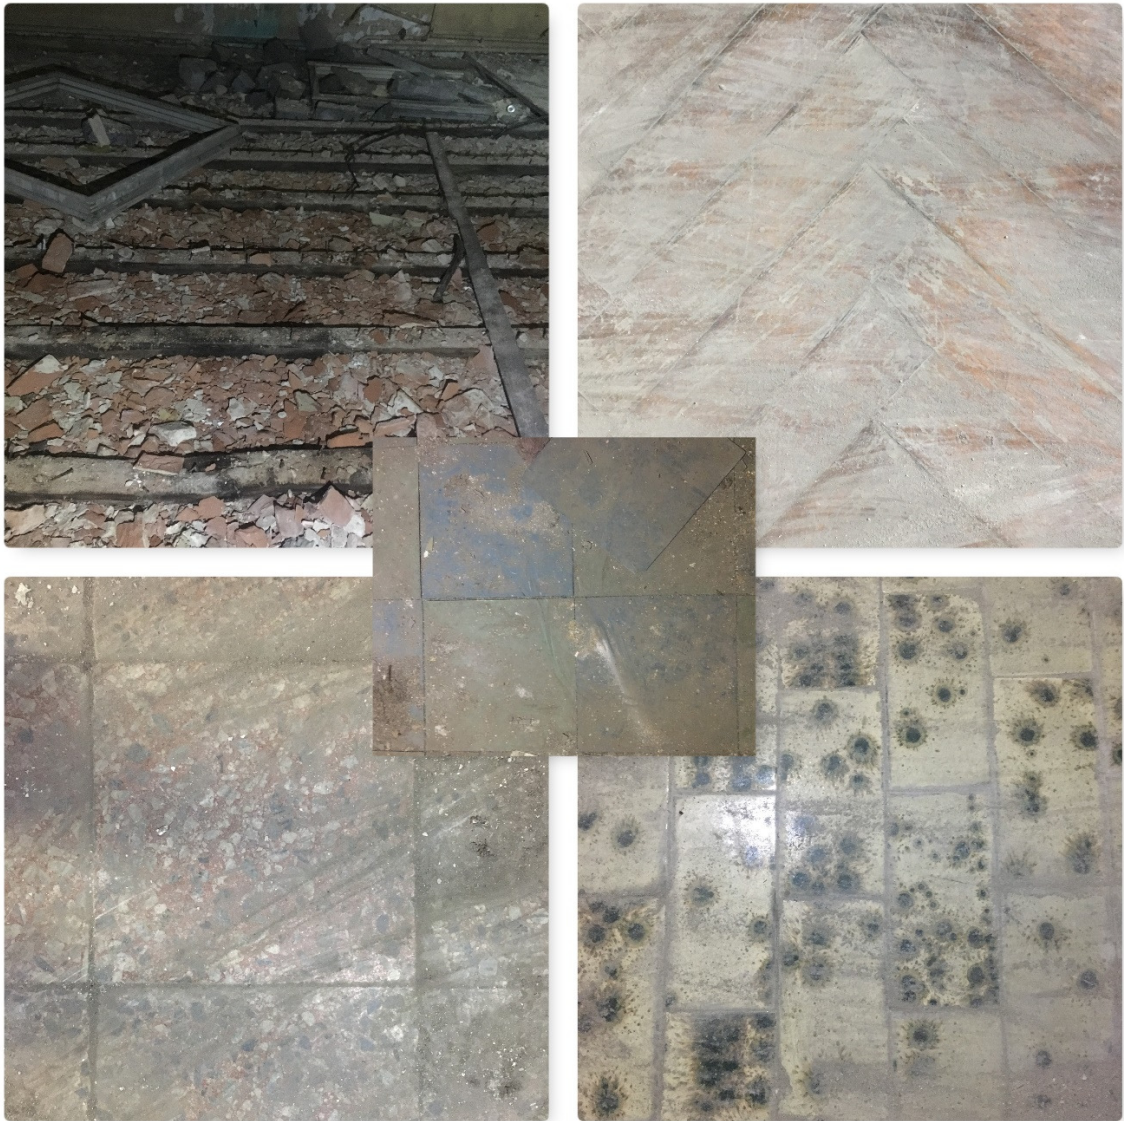
Põrandad

Hetkel on hoone põrandad pinnasel väga halvas seisukorras. Algupärastes põrandatest pole säilinud midagi. Vaatluse käigus sai tuvastatud, et säilinud on osaliselt 1969 aastal või 1988 aastal paigaldatud graniitplaadid koridori põrandatele.

Muud põrandad olid eemaldatud põrandalaagideni või täiel määral niiskusega pehkinud.

Põrand pinnasel lammutada. Põrand soojustada ja rajada raudbetoonist aluspõrand, mis lõplikult viimistleda keraamilise, parketi või laudpõranda näol.

Kuna originaalpõrandad on hävinud ja alles jäänud põrandate viimistluskihid ei ole säilitamist väärt siis sellest tulenevalt võib põrandad katta kaasaegsete põrandakatetega.
