**KOGUPERE- JA ELAMUSKESKUS „THULE KODA“
RESTAUREERIMISE MUINSUSKAITSELINE ARUANNE**

Uus tn 20, Kuressaare linn, Saaremaa vald

2017/2018 õppeaasta
Arhitektuuri konserveerimise ja restaureerimise täiendkoolituskursuse lõputöö

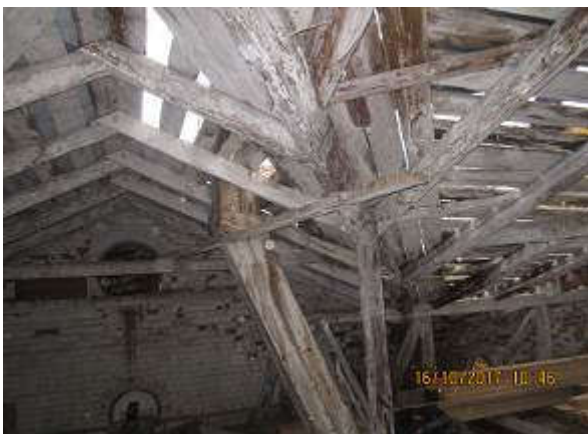
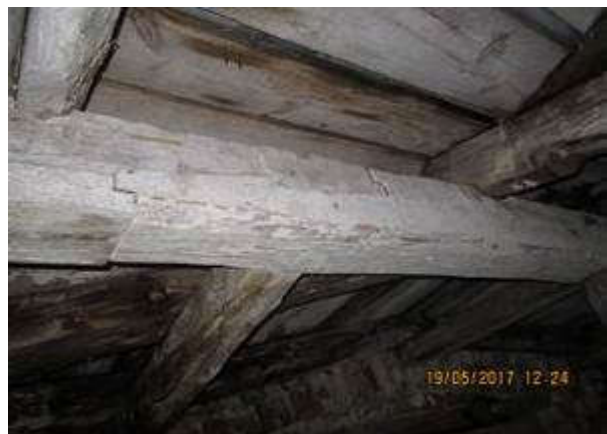
Hoone katusekonstruktsioon koosneb ümarsarikatest, mis toetuvad harjatalale ja servades toolvärgile. Puitkonstruktsioonid on lubjatud. Katusepleki all on laudlaudis. Tormituulte poolt minemaviidud karniisiplekkide osalise puudumise, väändumise ja ka neelukohtade läbijooksude tõttu olid katuse puitkonstruktsioonid ja plekialune laudis kohati ulatuslike mädanikukahjustustega. Katuslae taladel säisipuit kahjustatud.

13,14. Vaade läänest, mädanikukahjustustega katusetalad ja laudis. Fotod E.Kurg

Katuse kõik olemasolevad terved kandekonstruktsioonid säilitati. Sademevee läbijooksude tõttu olid sarikate enimpehkinud osad karniiside läheduses. Pehkinud sarikaotste ja kandekonstruktsioonide puiduosad lõigati välja ja proteesiti samalaadse puitmaterjaliga. Eemaldati amortiseerunud valtspleki paanid, suures osas pehastunud puitlaudis ja neelusarikad. Enne aluskatte materjaliga katmist paigaldati sarikatele distantsliistud (h=25mm) tuuldumiseks ja kondensatsioonivee ärajuhtimiseks. Paigaldati aluslaudis, millele omakorda valtsplekist paanid. Karniisipealsed müüriparandused tehti tsementmördiga ja kaeti samuti valtsplekiga.

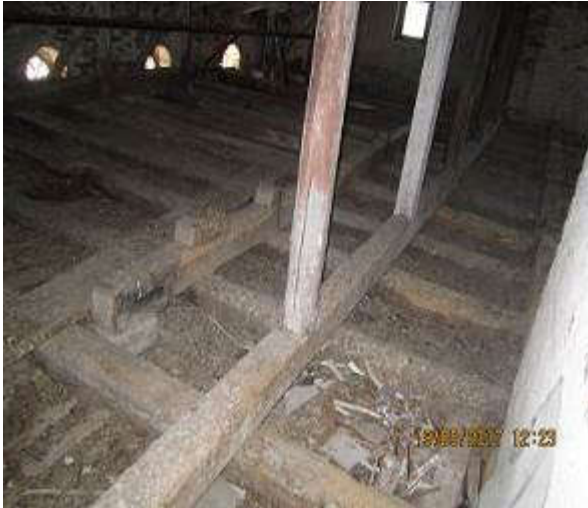
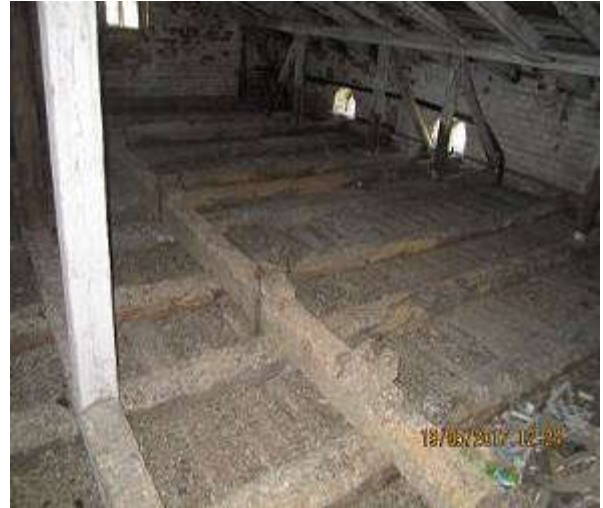
15,16. Vaade põhjast ja lõunast, toolvärgi ja katuslae seisukord. Fotod E.Kurg

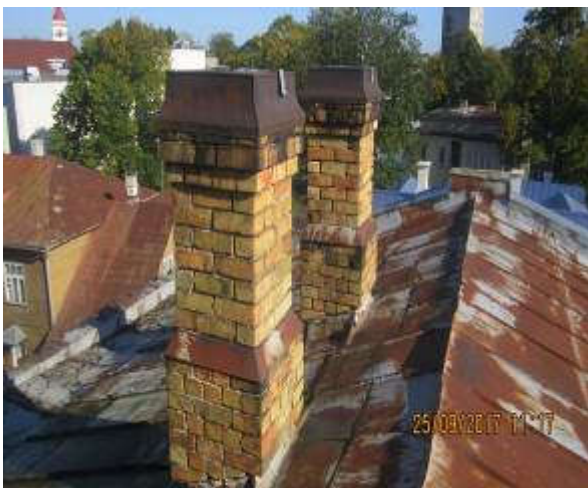
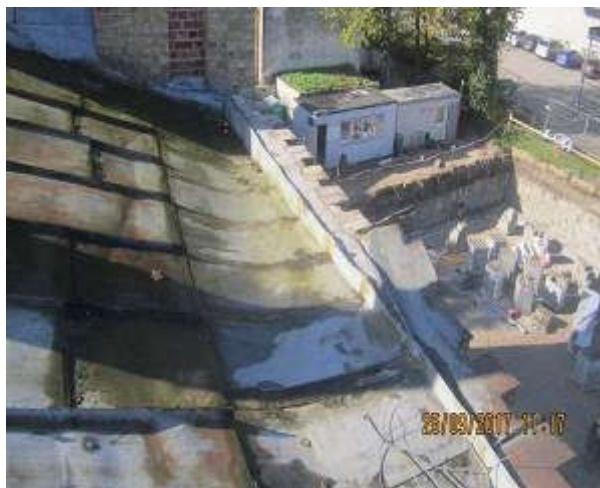
19,20. Hoone põhjapoolne valtsplekist katus, korstnad, plekil läbijooksud, karniisiplekki pole. Fotod T.Rihvk

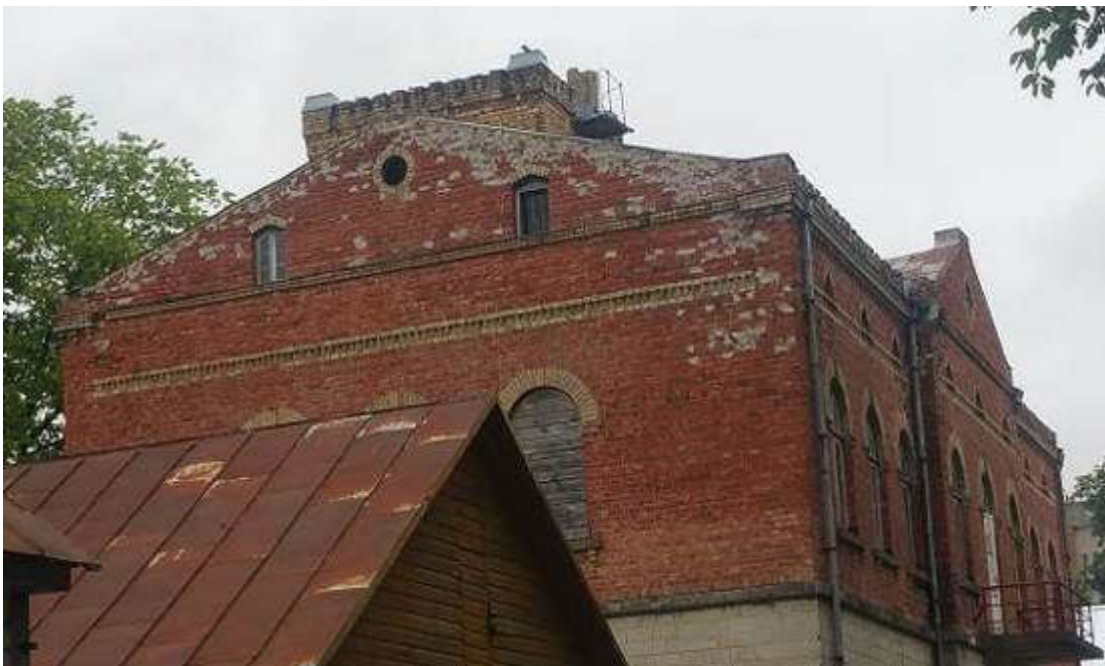
Hoone I korruse dolomiitplokid on hästi säilinud ja vajavad ainult puhastamist, kuid esineb ka pragusid plokkide vahel. II korruse ja torni klinkertellised on olenevalt hoone asetusest ilmakaarte suhtes kas oluliselt või väiksemate kahjustustega (telliste pealispind irdunud, vuugisegu puudub). Hoone lõuna- ja läänepoolsel küljel on siiski kahjustused kõige märgatavamad. Kahjustusi on üritatud varasemalt tsementmördiga parandada, rikkudes sellega välisilme. Oluliseks kahjutekitajaks on ka täielikult amortiseerunud vihmaveetorustik ja aastaid kütmata seismine, mis võimaldab välisseintel liigniiskuse tõttu külmakahjustuste ja vetikate leviku.

23. Tsementmördiga parandatud klinkertellised lõunapoolsel küljel. Foto E.Kurg

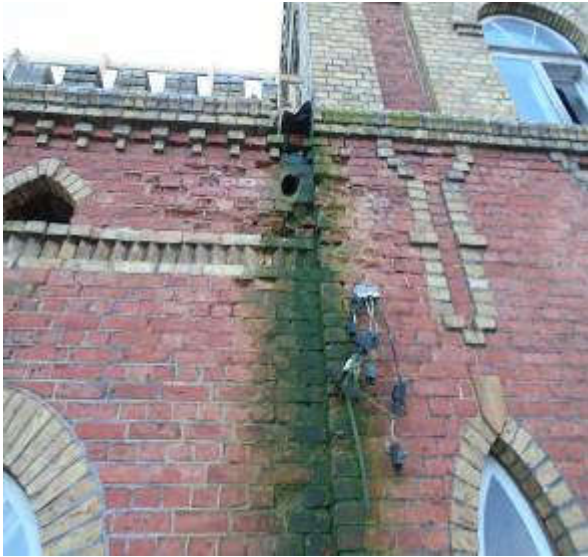
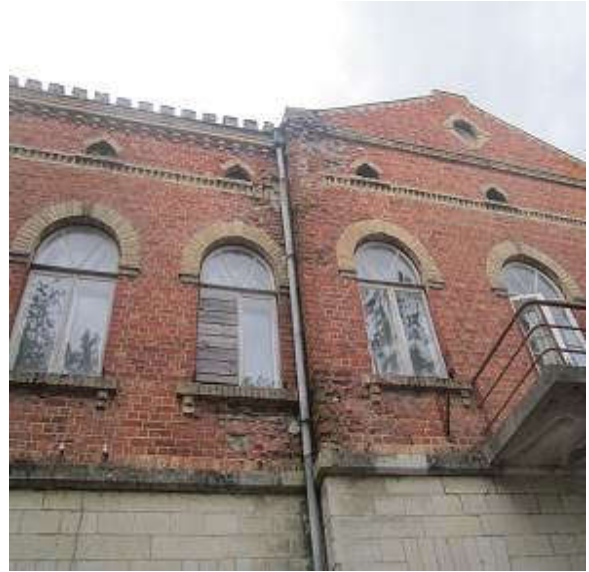
24,25. Vaade lääne- ja idapoolse külje vihmaveesüsteemide põhjustatud kahjustustest. Fotod T.Rihvk

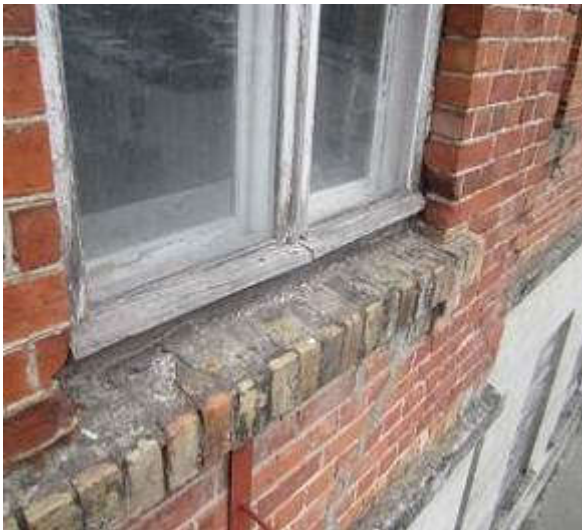
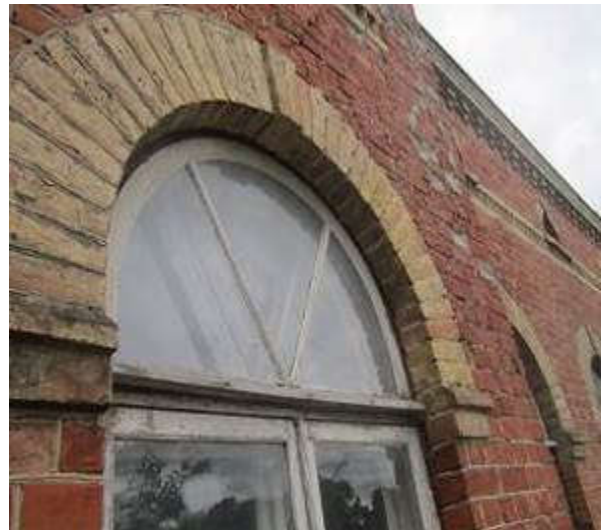
46,47. Vaade rõdult idapoolsele II korruse aknale, niiskusekahjustused lengil, raamil, veeninadel. Fotod T.Rihvk

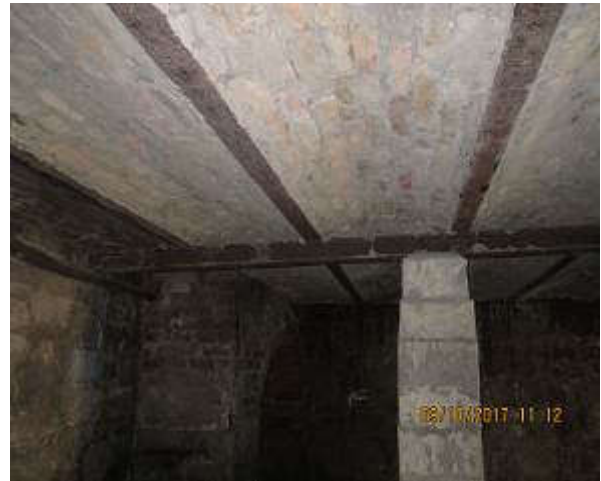
62,63. Vaade kirdest ja põhjast, võlvlagi on toetatud, algne kandekonstruktsioon. Fotod E.Kurg

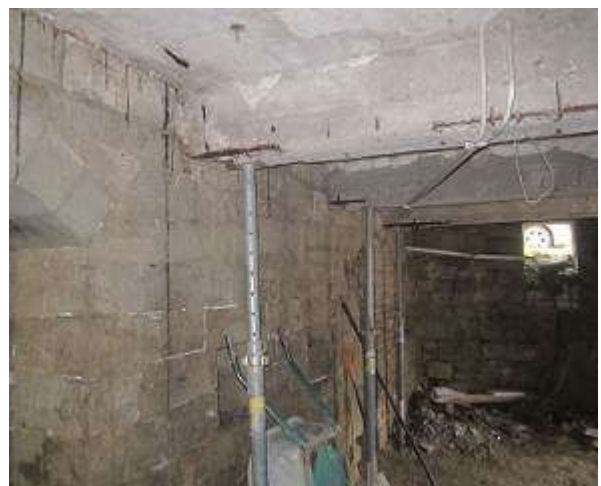
Keldri põhjapoolsed dolomiitplokkidest müürid, sisemised kandvad seinad ja tellistest võlvlagi on hästi säilinud oma algupärasel kujul. Lõunapoolse osa I korruse saali betoonpõranda ehitamisega on lammutatud tellistest võlvlagi. Raudbetoonist talade paigutamisega on lammutatud algseid paekivimüüre ja laotud uusi kandekonstruktsioone. Võlvlae kandetaladena kasutatud raudteerööpad on korrodeerunud.

64,65. Hoone lõunapoolse osa valatud raudbetoon vahelaed, kandekonstruktsioonid on toetatud. Fotod E.Kurg

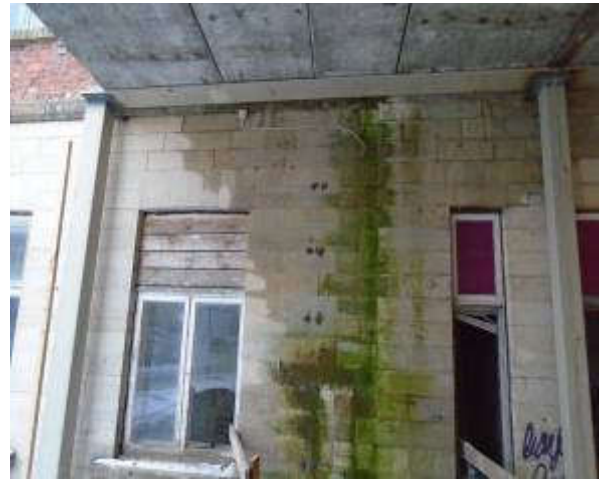
Välisseinad olid tugevasti niiskunud, vohab rohevetikas nii dolomiitkividel kui klinkertellistel. Igapäevaste vihmasadude ja madalate temperatuuride tõttu ei teostatud fassaadi parandustöid mujal kui juurdeehituse poolisel (läänepoolsel) küljel. Parandati telliste pealispinnad, vuukides lubimört. Torni fassaadiparandusi pole samuti praeguseni tehtud, paigaldatud on valtsplekist katus sarnaselt kogu katusega.

86,87. Vaade idast ja läänest, välisseinad on tugevalt märgunud, hoone nurkades rohkelt vetikaid. Fotod E.Kurg

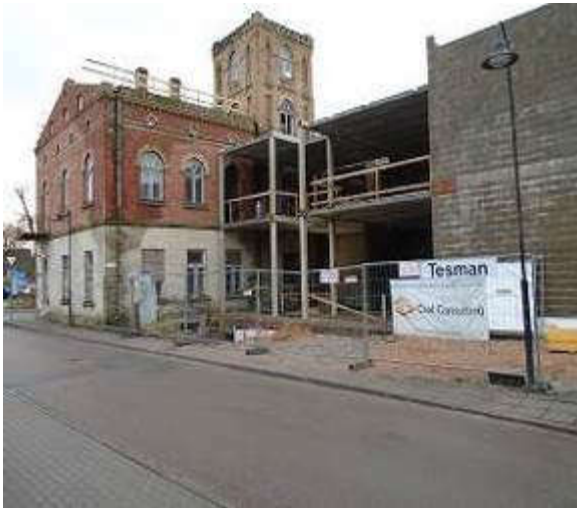
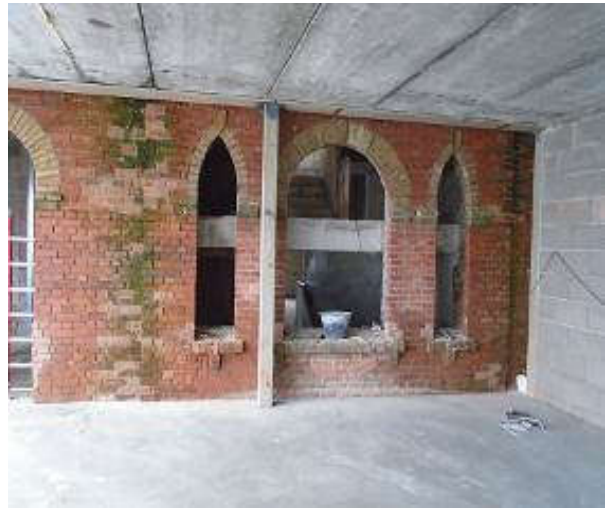
88. Vaade edelast maja märgunud välisseintele. Foto E.Kurg

89. Vaade läänest välisseina parandustööd: telliste plommimine, vuukimine. Foto E.Kurg
