TOLLI TÄNAV 5 MUINSUSKAITSE ERITINGIMUSED

Tolli tn 5, Kesklinna linnaosa, Tallinn, Harju maakond

Arhitektuuri konserveerimise ja restaureerimise täiendkoolituskursuse lõputöö

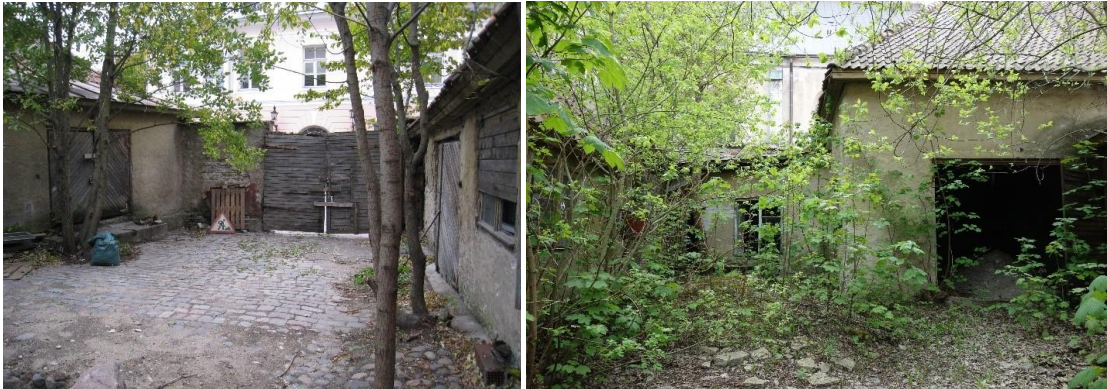
Võrreldes 2010 aasta piltidega on Tolli tn 5 sisehoovi seisukord märgatavalt halvenenud. Sisehoovi katnud sillutiskivid on mattunud koristamata lehehunnikute ning prügi alla. Kinnistu sisehoovis kasvama läinud puud on 8 aastaga paljunenud ning puu juured kahjustavad hoone vundamente. Lisaks hoone vundamendi kahjustamisele blokeerivad ka puud niigi pimedale kinnistule langevat vajalikku päikesevalgust. Kuna hoonel puudub toimiv vihmavee äravoolusüsteem, siis see muudab sisehoovi pinnase liigniiskeks, mis omakorda ohustab olemasolevat hoone vundamenti ja piirdemüüri.

Ill 8 – Sisehoov 2010. aastal. (Foto 2010 aasta MK eritingimusest)

Ill 9 – Sisehoov 2017. aastal. (Autori foto)

4.1.1. Tagada kinnistul vajalik aastaringne hooldus.

4.1.2. Teostada vertikaalplaneering ja tagada vihmavee äravool hoone seintest eemale.

4.1.5. Säilitada maksimaalselt säilinud munakivist hoovikatendit.

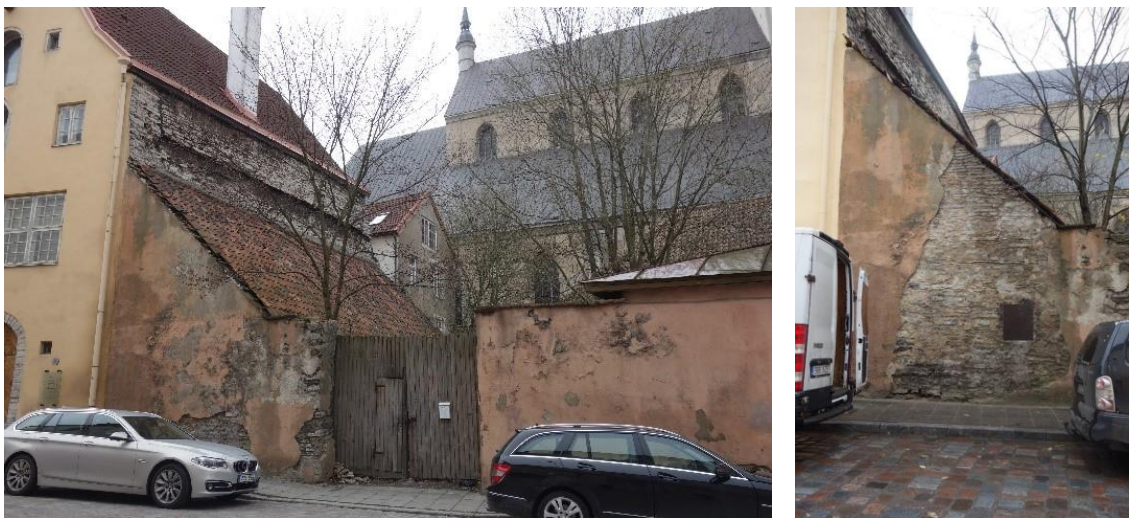
Niiskusest tekitatud kahjustusi on näha ka kinnistut ümbritseval piirdemüüril ja hoone seintel, kus krohvikihit on lahtine ning eemaldub seinast kerge puudutuse järel ühes tükis. Samuti on liigniiskus kahjustanud Tolli tänava pool paiknevat puitväravat ja välisuksi. Olemasolevad paeplaadid paekivimüüri peal on paiguti puudu või asendatud katusekiviga.

Ill 10 – Vaade välismüürile ja väravale. Aprill 2017 (Autori foto)

Ill 11 – Vaade välismüürile ja väravale. Aprill 2018 (Autori foto)

4.1.9. Lubatud on taastada Tolli tänavapoolse värava sillus.

4.1.10. Paigaldada uus puitvärav jalgväravaga.

4.1.11. Puitvärava valmistamisel võtta aluseks vanalinnale omane värvilahendus või analoog.
Kasutada sepistatud suluseid.

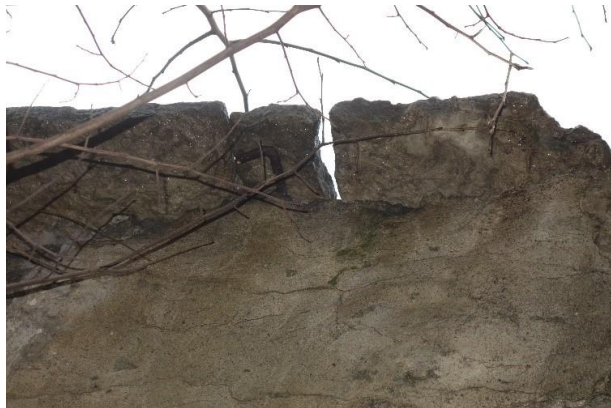
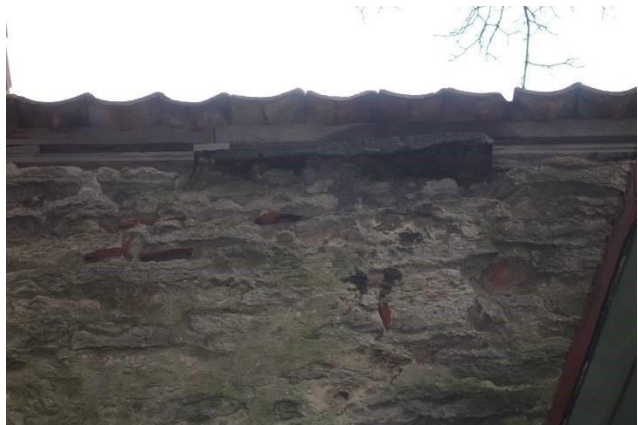
Ill 12 – Kinnistut ümbritseva müüri kattev paekiviplaat. Vaatega sisehoovist Tolli tn poole. (Autori foto)

Ill 13 - Kinnistu välismüüri katvad paeplaadid Oleviste kiriku sisehoovi poolt. (Autori foto)

4.1.8. Olemasolev kinnistut piirav kivimüür on lubatud katta paekiviplaatidega, olemasolevate

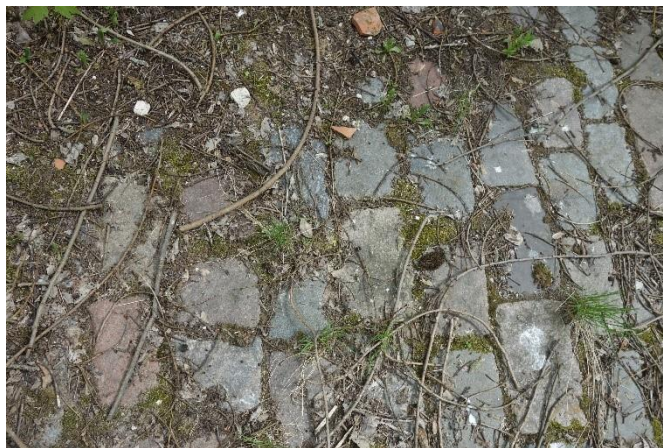
ill 14 – Korrapärane munakivisillutus sisehoovis. (Autori foto)

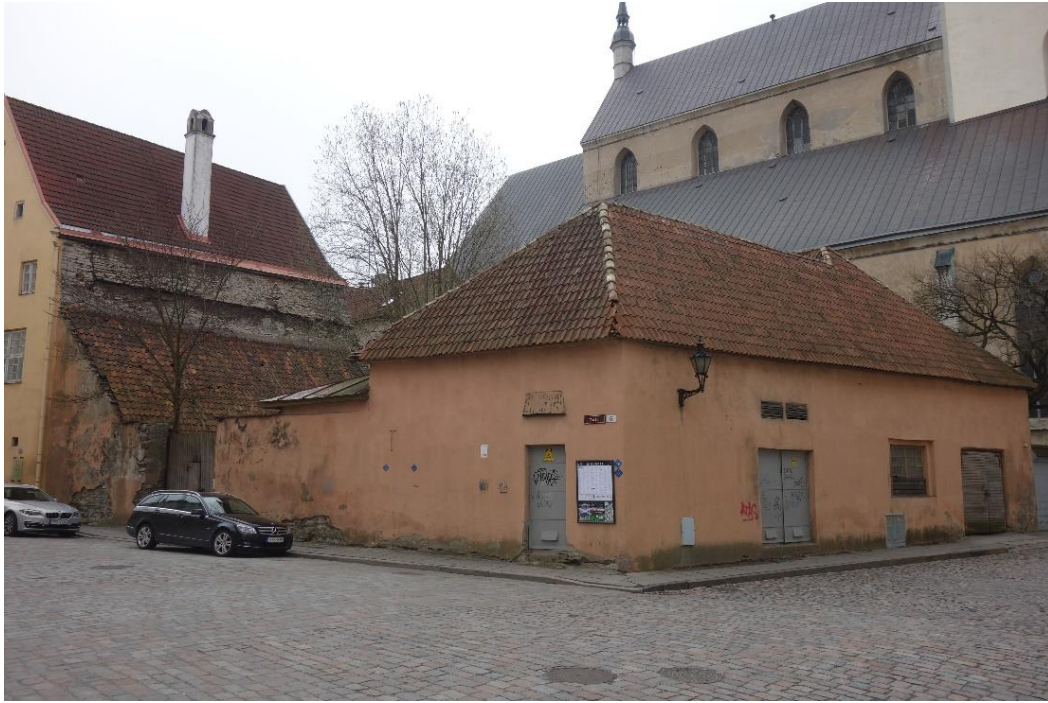
ill 15 - Vaade fassaadidele Laia tänava ja Tolli tänava ristilt. (Autori foto)

- 4.2.11.** Säilitada Laia tänava äärse fassaadi küljes paiknev tänavavalgusti.

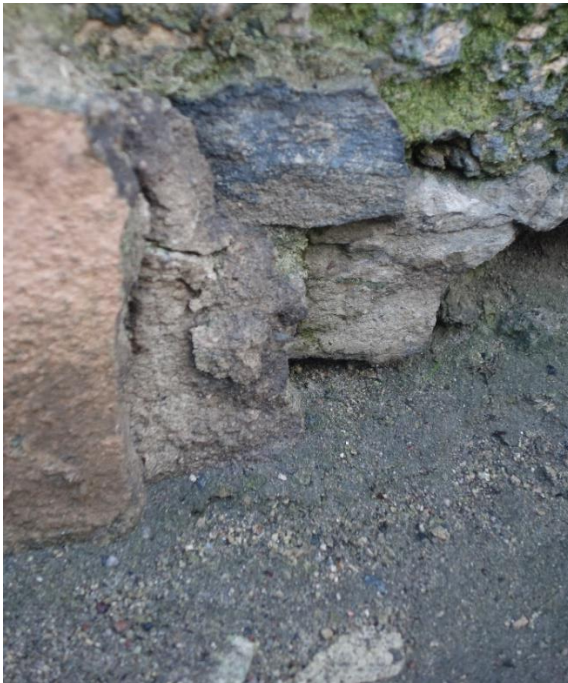
Ill 20 – Krohvi alt välja tulnud vanem krohvikihht (tume sokkel). (Autori foto)

- 4.2.7.** Fassaadide restaureerimisel tuleb kasutada lubikrohvi ja –värvi. Sokliosas võib kasutada ka hüdraulilist lubikrohvi ja silikaatvärvi. Fassaadide värvitoonide valikus lähtuda kas varasematest välisviimistluse lahendustest või vanalinnale omastest värvilahendustest. Võtta arvesse naaberkinnistute hoonete värvilahendusi.

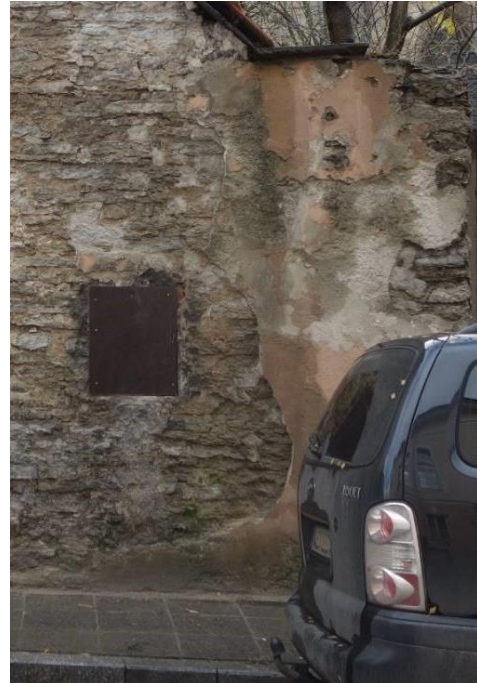
Ill 21 - Tolli tänava poolsel fassaadi seinal paiknev endine elektrilbi asukoht. (Autori foto)

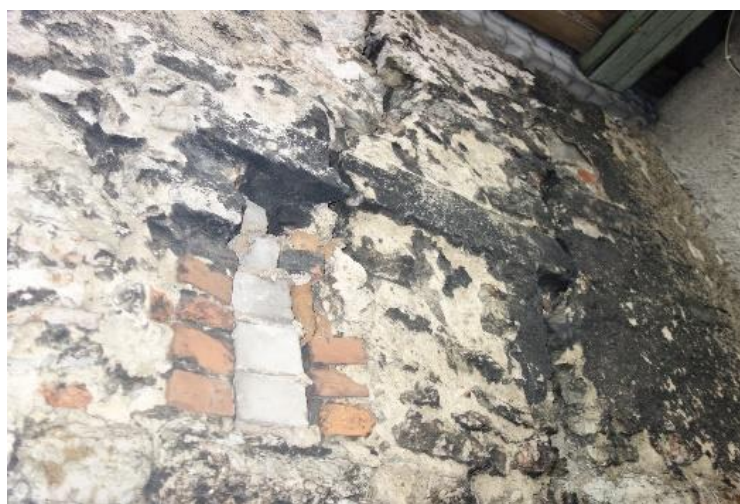
Ill 26 – Raidkivi taaskasutamine sillusena välisseinas. (Autori foto)

- 4.4.2. Säilitada olemasolevad kandeseinad.
- 4.4.3. Peatada ja stabiliseerida hoonemahu B esifassaadi müüri vajumine.
- 4.4.4. Võimalike olemasolevate keldriruumide paiknemine, ulatus ning seisukord tuleb kindlaks teha täiendavate väljakaevamiste käigus.
- 4.4.5. Väljakaevamiste käigus leitud keldriruumid võib kasutusele võtta.
- 4.4.6. Eksponeerida välisseintes taaskasutatud raidkivide.

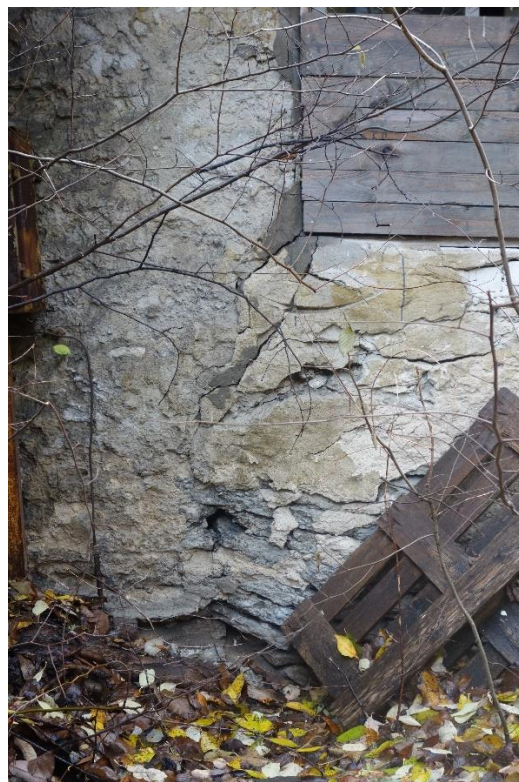
ill 35 – Hooneosa B välisseina vajumine. (Autori foto)

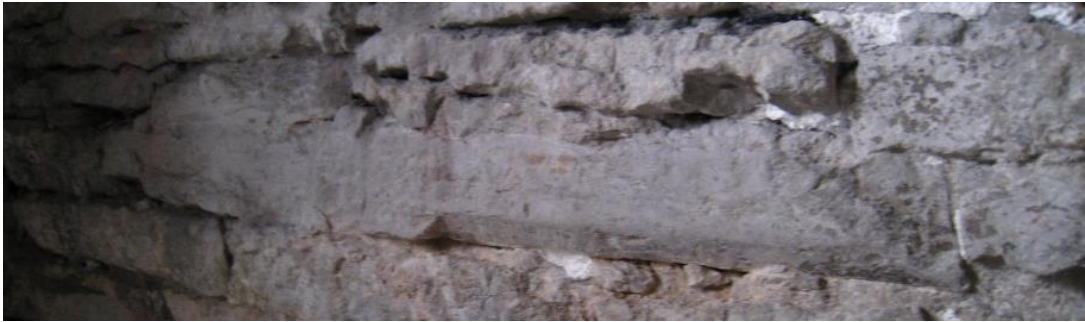
ill 36 – Hoonemahu A välisseintes taaskasutatud raidkividetailid. (Autori foto)

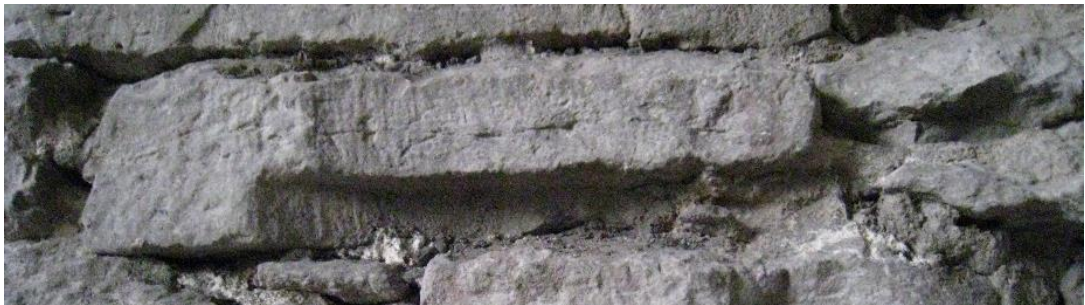
ill 37 – Hoonemahu A välisseintes taaskasutatud raidkividetailid. (Autori foto)

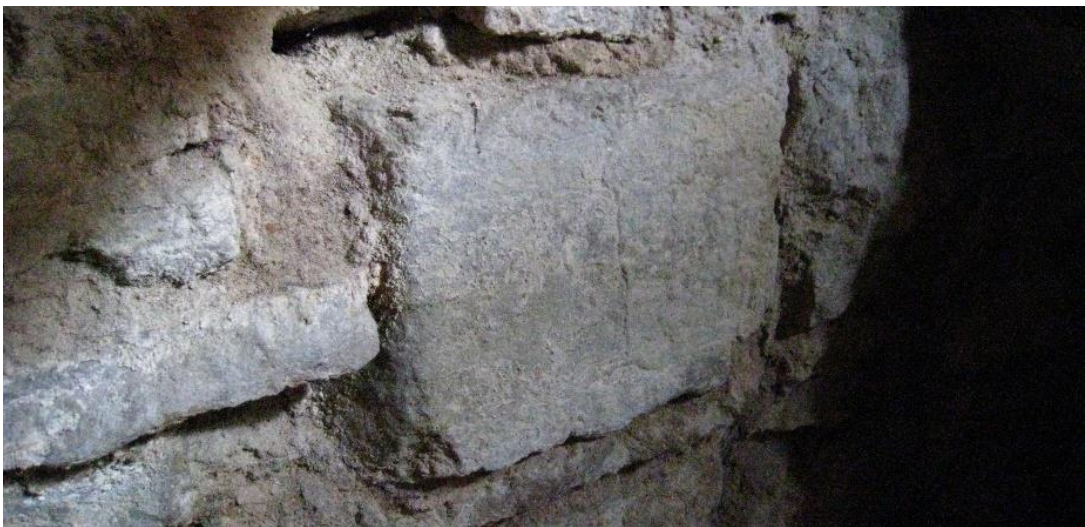
ill 38 – Hoonemahu A välisseintes taaskasutatud raidkividetailid. (Autori foto)

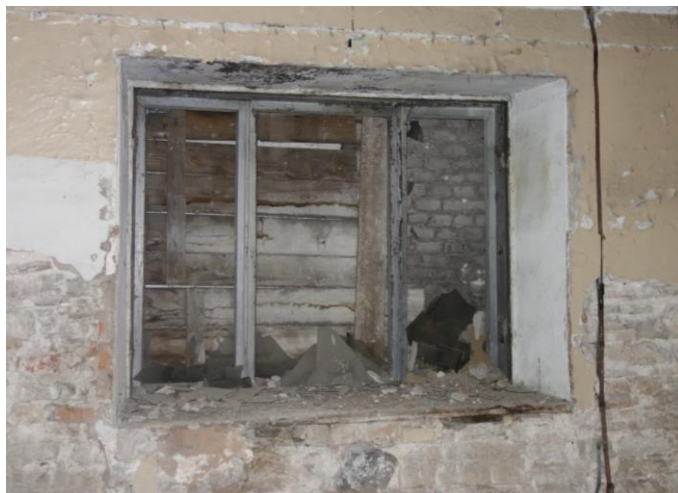
Ill 50 – Kinni müüritud anaava ruumis 104. (Autori foto)

- 4.5.1.** Asendada olemasolevad välisused uute vanalinna keskkonda sobivate välisustega.
- 4.5.2.** Lubatud on kavandada välisuste avadesse aknaid.
- 4.5.3.** Avada olemasolevad kinni müüritud läbimurded hooneosade vahel.
- 4.5.4.** Uute akende ja uste materjalina kasutada täispuitu.
- 4.5.5.** Asendada olemasolevad metalluksed hoone fassaadil puitvoodriga metallist välisuste vastu.
- 4.5.6.** Sisemises aknaraamis on lubatud kasutada pakettklaasi.
- 4.5.7.** Vintskappidele projekteeritud avatäited teha tihedama aknajaotusega.
- 4.5.8.** Säilitada ja eksponeerida olemasolevad kinni müüritud avad hooneosas A, ruumides 105 ja 106.

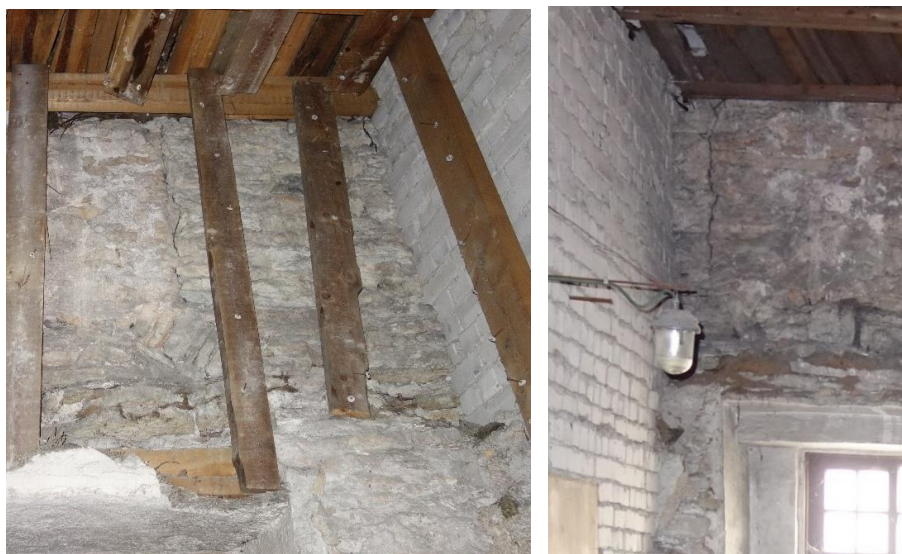
Ill 51 – Kinni müüritud anaava Laia tänava poolses välisseinas. Foro ruumi 106 poolt. (Autori foto)

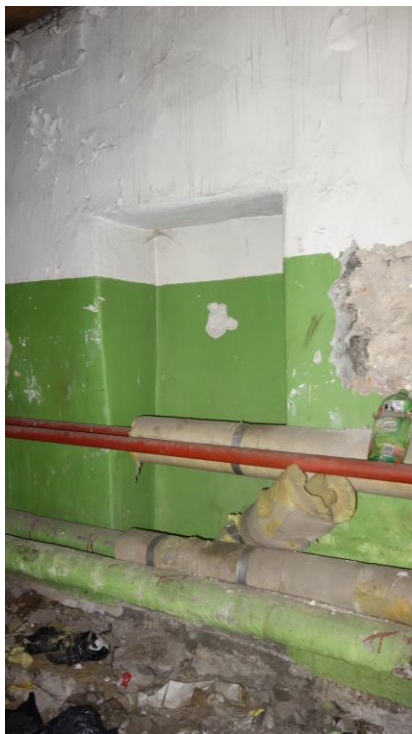
Ill 54– Kinnimüüritud ava hooneosas B, Tolle tn 3 hoonepoolses välisseinas. (Autori foto)

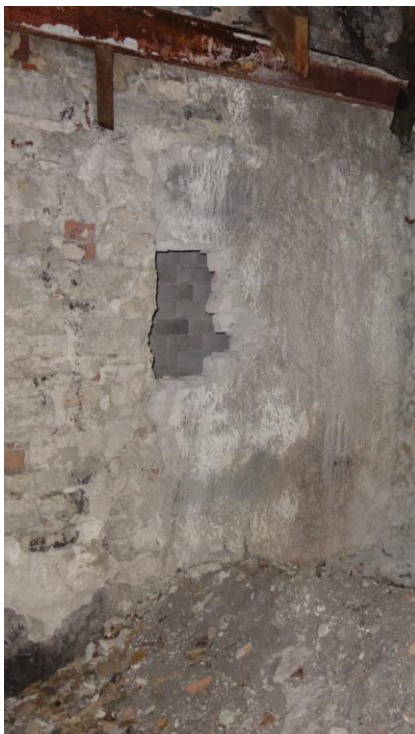
Ill 55– Kinnimüüritud ava hooneosas C, Tolle tn 3 hoonepoolses välisseinas. (Autori foto)

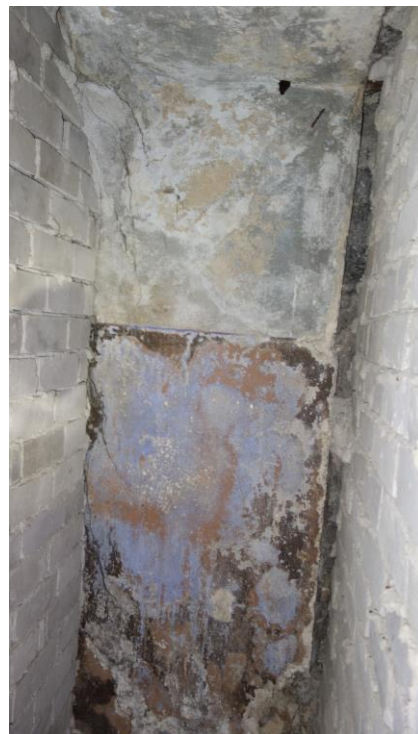
Ill 56– Kahelt poolt kinni müüritud ava hooneosas C, Tolle tn 3 hoonepoolses välisseinas. (Autori foto)

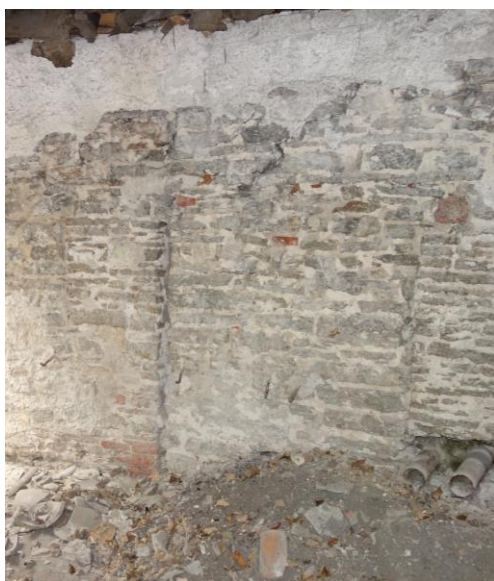
Ill 57– Kinnimüüritud ava hooneosa B ja C vahel. Vaade ruumist 101. (Autori foto)

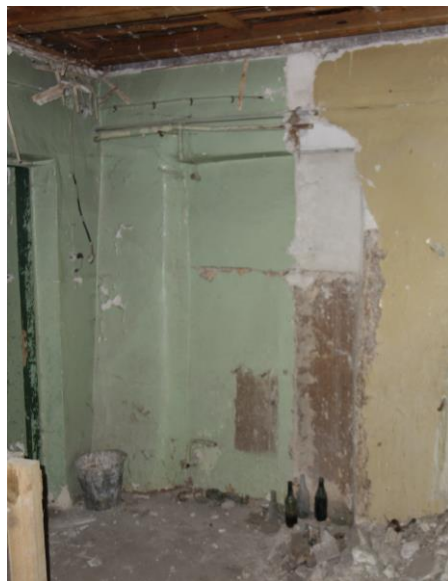
Ill 58– Kinnimüüritud ava hooneosas C. Vaade ruumist 103. (Autori foto)

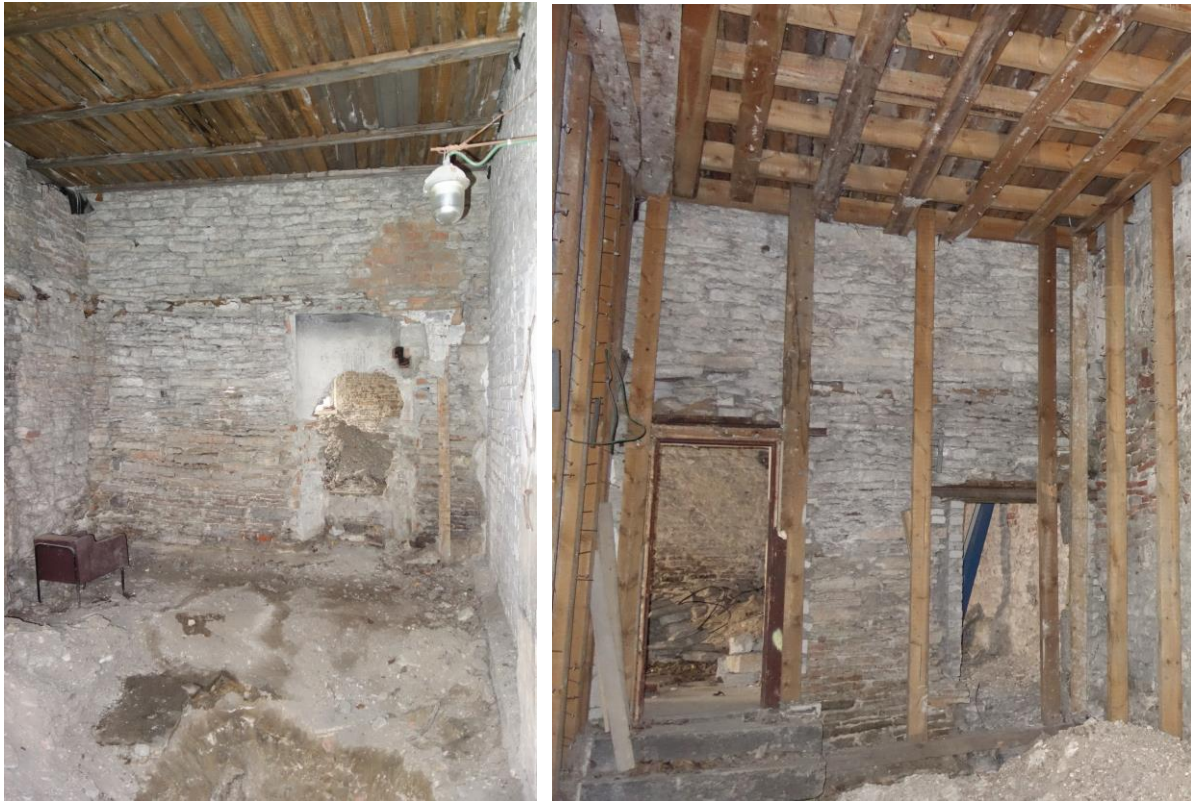
Ill 59– Paekivist vahesein hooneosas A. Nähtav endise vahelae asukoht ning erinevate ajajärkude müürliladu. Vaade ruumist 102. (Autori foto)

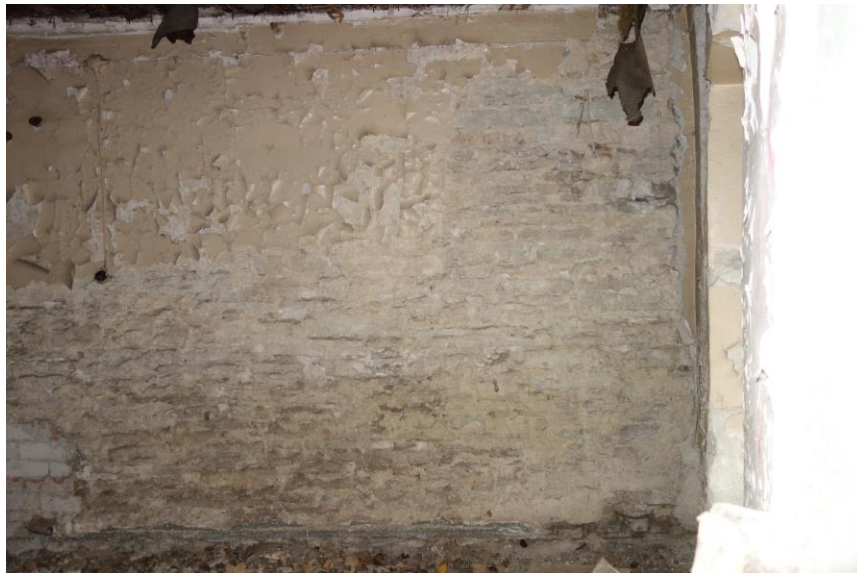
Ill 61– Paekivist vahesein hooneosas C. Seinapeal säilinud krohv ja värv. Vaade ruumist 104. (Autori foto)

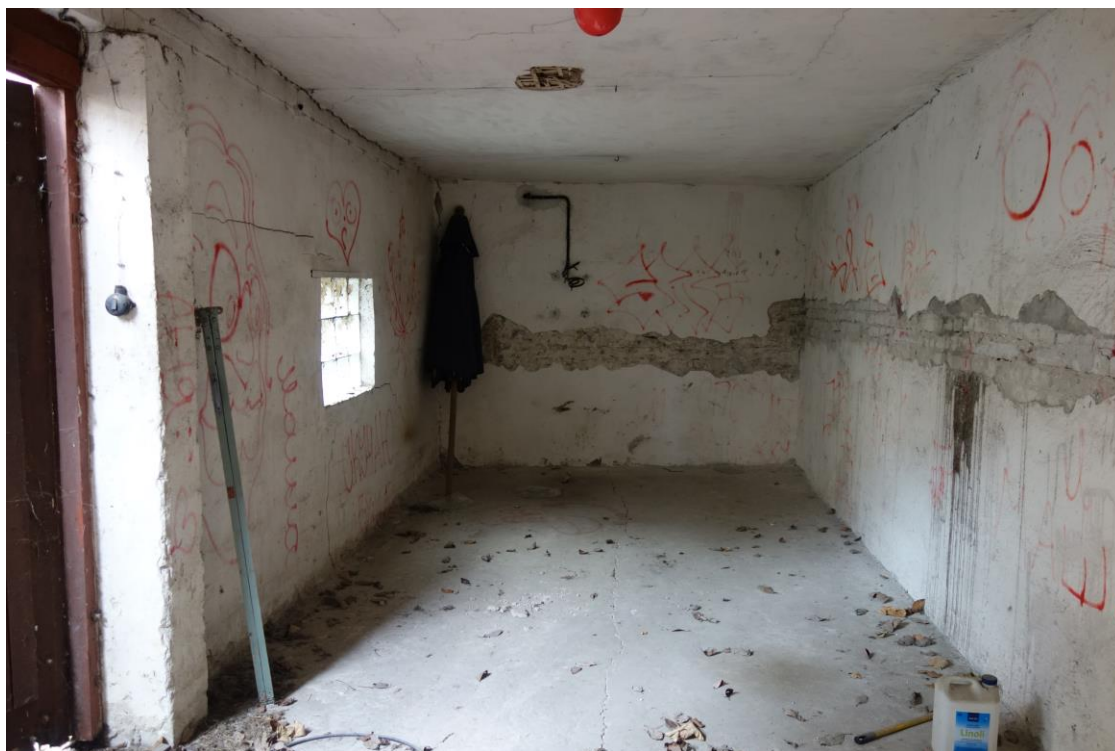
Ill 62– Betoonpõrand ruumis 111. Hooneosa A2. (Autori foto)

4.7.2. Põrandakatetena on lubatud puitlaudpõrand, puitparkett ja vaipkate. Niisketes ruumides on lubatud ka loodus- või tehiskiviplaadid.

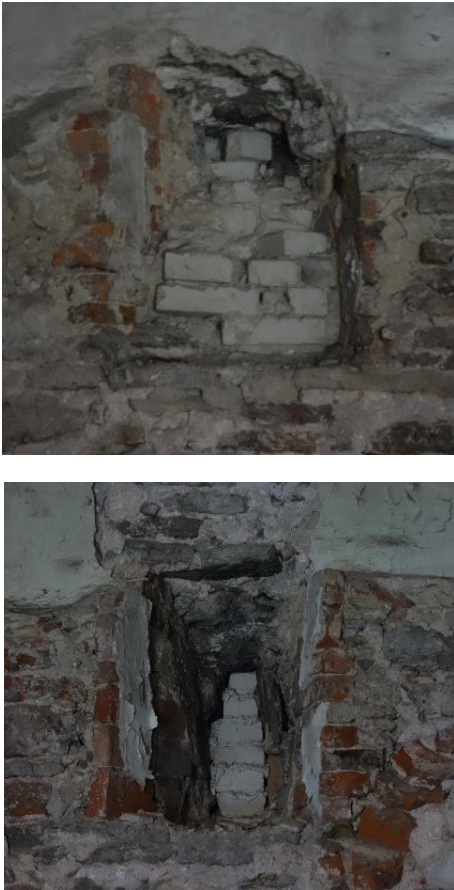
1	Kinni müüritud avad ruumis 105
